RAPPORT D'INSPECTION

Centre de contrôle environnemental du Québec

N° intervention : 300964091 Type d'intervention : Inspection
N° gestion documentaire : 7610-17-01-03363-01 N° du rapport d'inspection : 401254197
N° demande : 200299584 Type de demande : Plainte à caractère environnemental
But de l'inspection : Vérifier si le bâtiment est toujours présent et rappeler les obligations règlementaires au propriétaire.

Lieu inspecté
Nom du lieu : 290, rue Notre-Dame Nicolet
Nom usuel du lieu : 290, rue Notre-Dame, Nicolet
N° du lieu : X2125272 Type de lieu : commerce
Localisation du lieu inspecté :
290, rue Notre-Dame
Nicolet (Québec) J3T 1G2
Coordonnées géographiques du lieu (GÉO NAD 83 degrés décimaux) : 46,224990000000;-72,616360000000

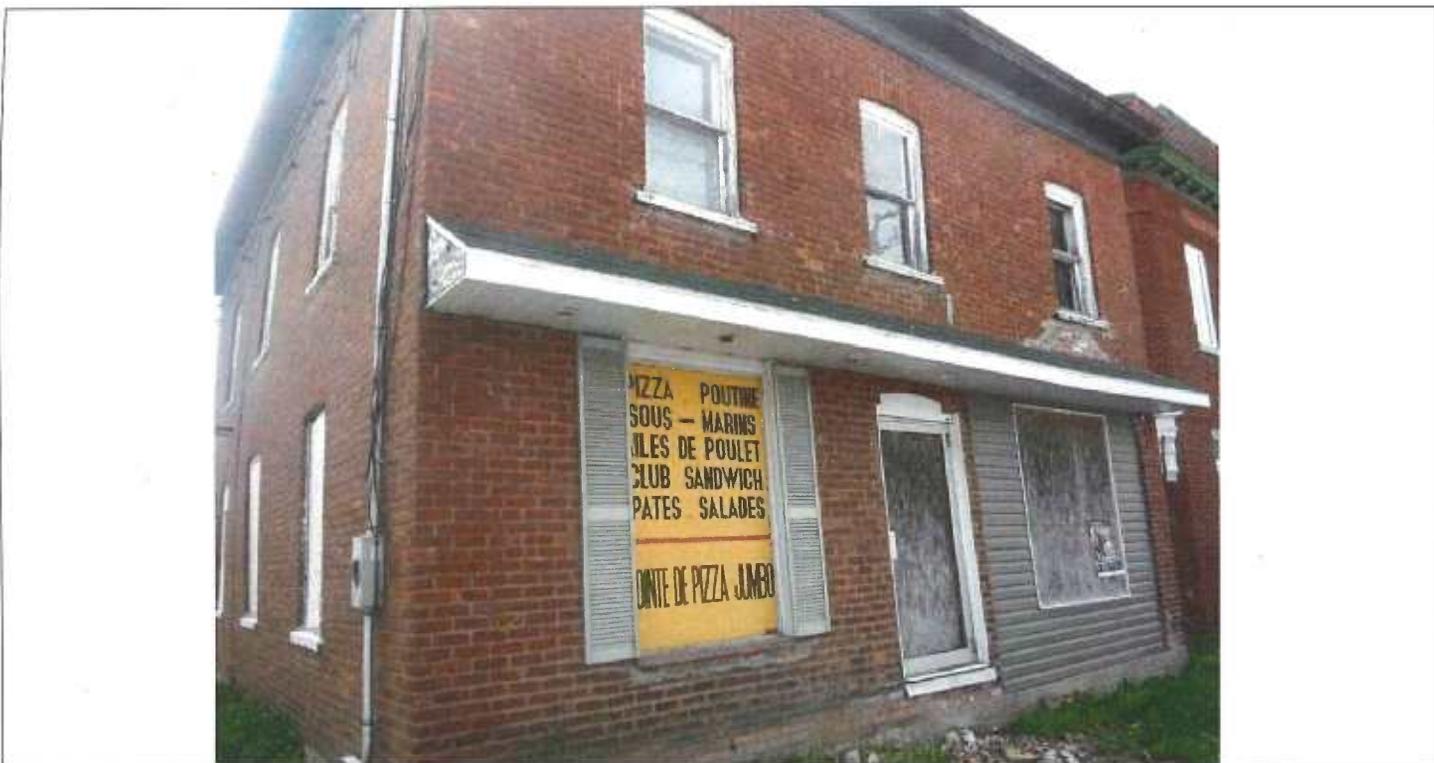
Je prends en photo la façade du bâtiment, voir la photo # 1, ainsi que l'arrière du bâtiment, voir la photo # 3. Il n'y a plus de compteur d'Hydro-Québec témoignant qu'il n'y a pas de reprise de location ou d'activités commerciales.

Photo 1. Façade du bâtiment

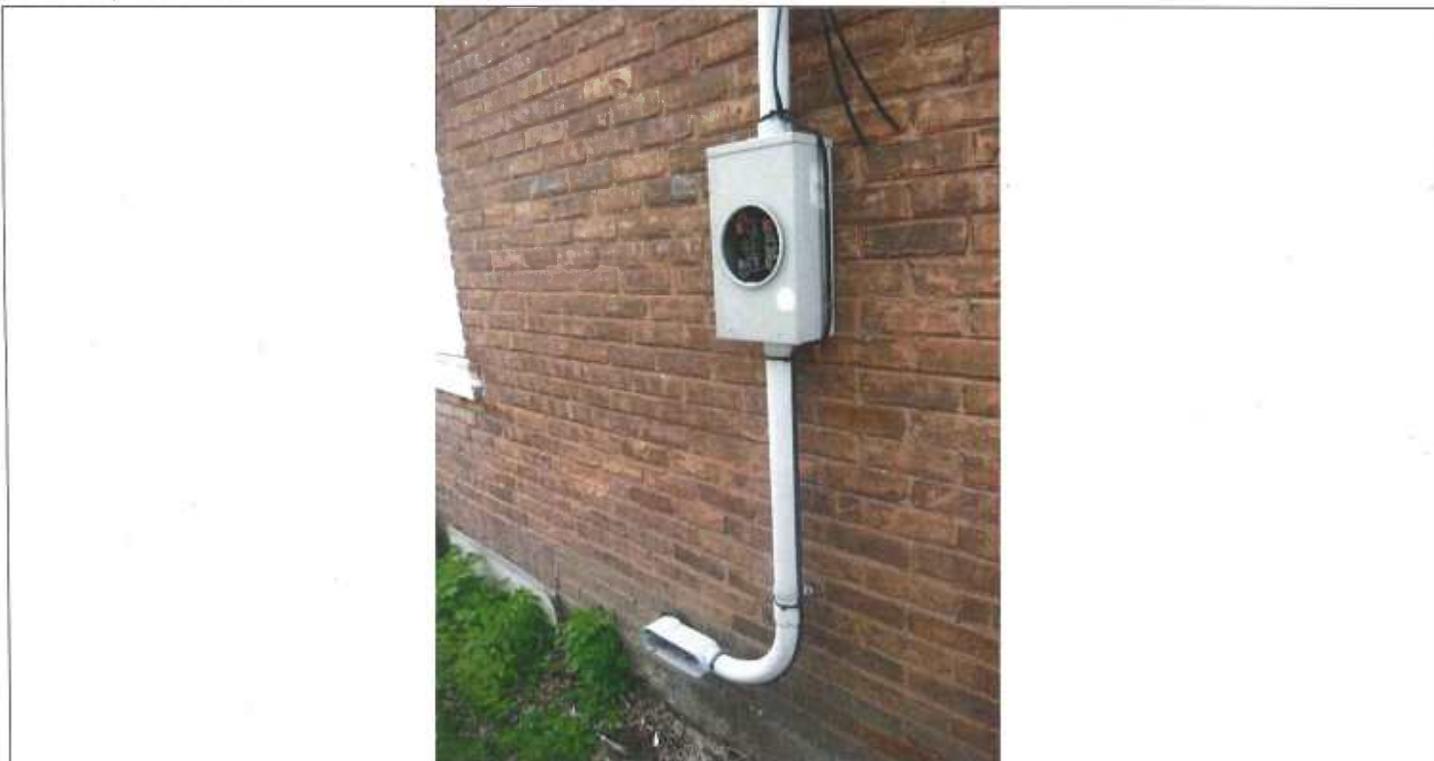
Photo 2. Retrait du compteur d'Hydro-Québec

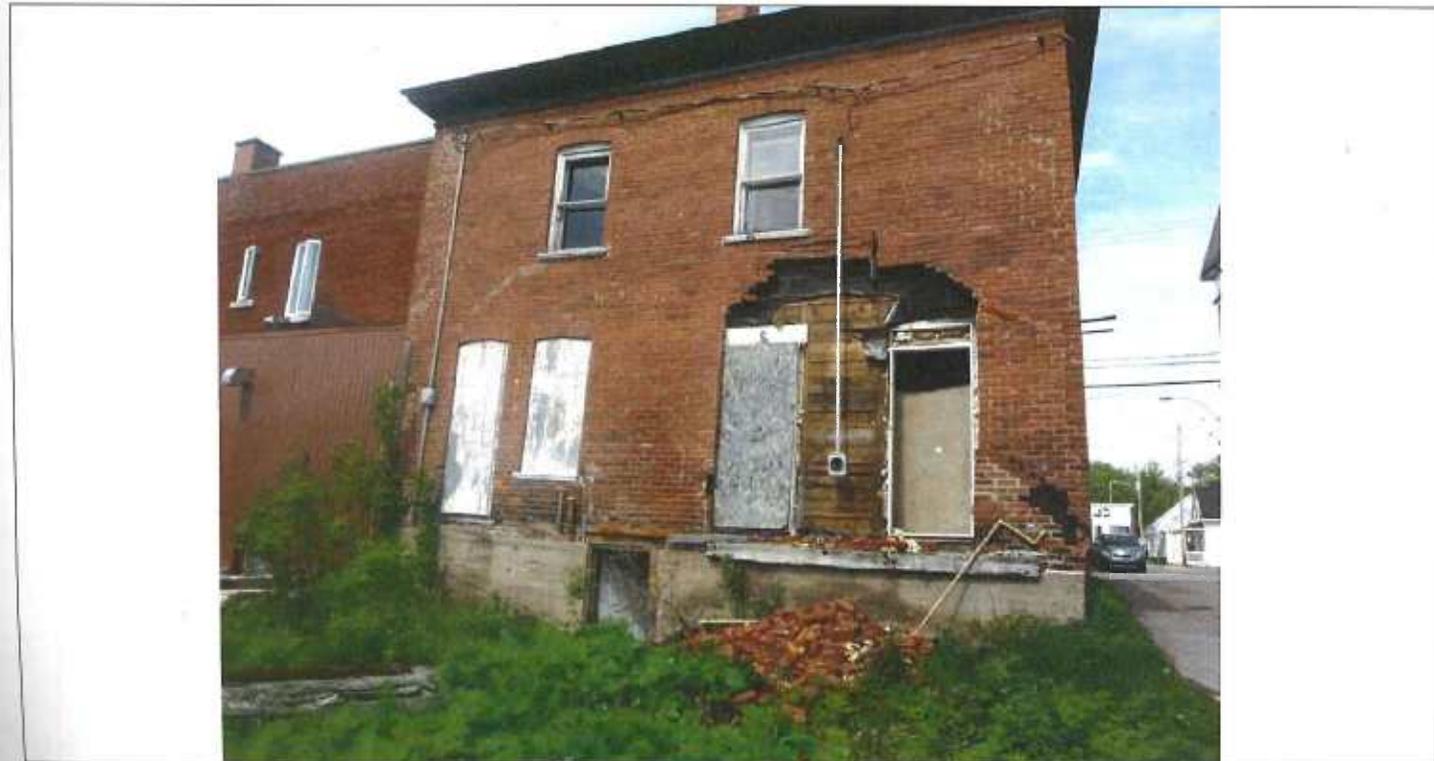
Photo 3. Arrière du bâtiment et retrait du compteur d'Hydro-Québec

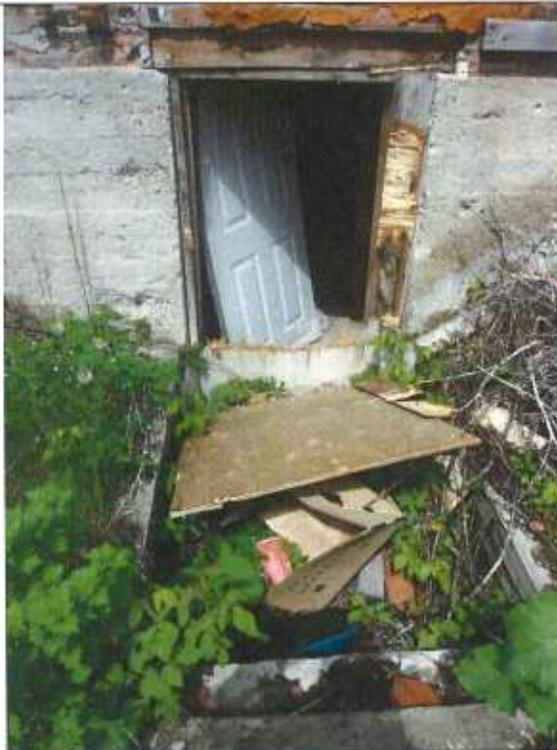
La porte du sous-sol avait été placardée. Par contre le panneau a été arraché. Il y a beaucoup de débris à l'entrée, voir la photo # 4. C'est difficile de voir s'il y a de l'eau.

Le 27 mai 2015, je contacte M. Jean Guévin, président. Je lui explique que je suis allé faire une inspection à sa propriété. Je lui fais un bref historique du dossier et je demande si connaît la date de la démolition du bâtiment. Il me répond qu'il ne le sait pas. Je lui mentionne que je vais lui faire parvenir une lettre concernant la gestion des matériaux contaminés. Je lui mentionne aussi que le bâtiment n'est pas sécuritaire puisque le panneau de la porte du sous-sol a été arraché.

Photo 4. Entrée du sous-sol. Le panneau protégeant la porte a été arraché.

Ainsi, je recommande de faire parvenir une lettre au propriétaire lui rappelant ses obligations concernant la gestion des matériaux contaminés par l'huile à chauffage.
