Objet : Demande d'accès concernant les lots 3 et 4 à Warwick

# RAPPORT D'INSPECTION

Lieu inspecté	
Nom du lieu : Carrière D.G. inc. lots 3 et 4 Warwick et Tingwick	
Nom usuel du lieu : Carrière D.G.	
N° du lieu : 90369190	Type de lieu : carrière
Localisation du lieu inspecté : Ancien cadastre : 041940-Warwick, Canton de, Rang/Concession/Bloc.. :1, No lot :3	
Coordonnées géographiques du lieu : 45,988712685400:-71,928527761800

**Objet : Exploitation au-dessous de la nappe phréatique, Carrière D.G. inc., lots 3  
et 4, Warwick et Tingwick**

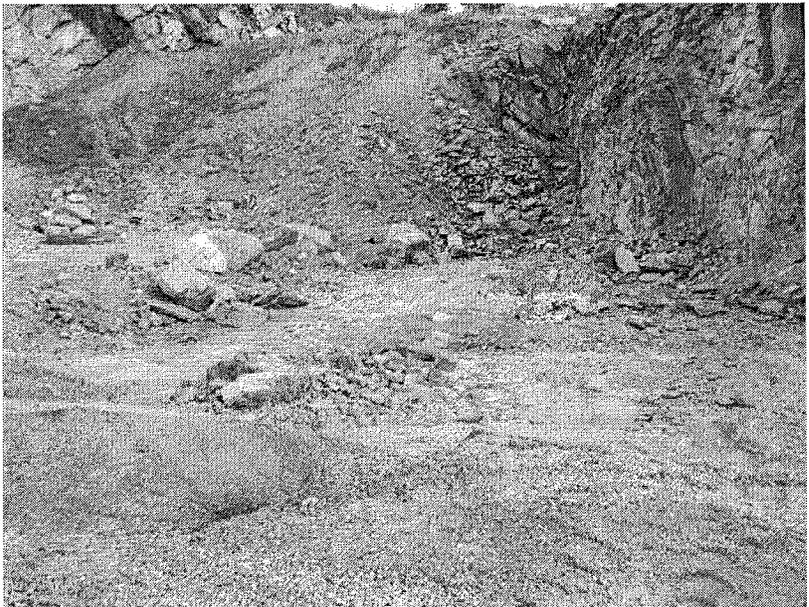
Photo no : 1

L'entreprise s'est conformée à l'avis d'infraction du 28 juin 2011 en recouvrant l'affleurement de la nappe phréatique de roc.

Endroit ou l'entreprise avait extrait du roc en dessous de la nappe phréatique.

L'entreprise a recouvert l'affleurement de roc.

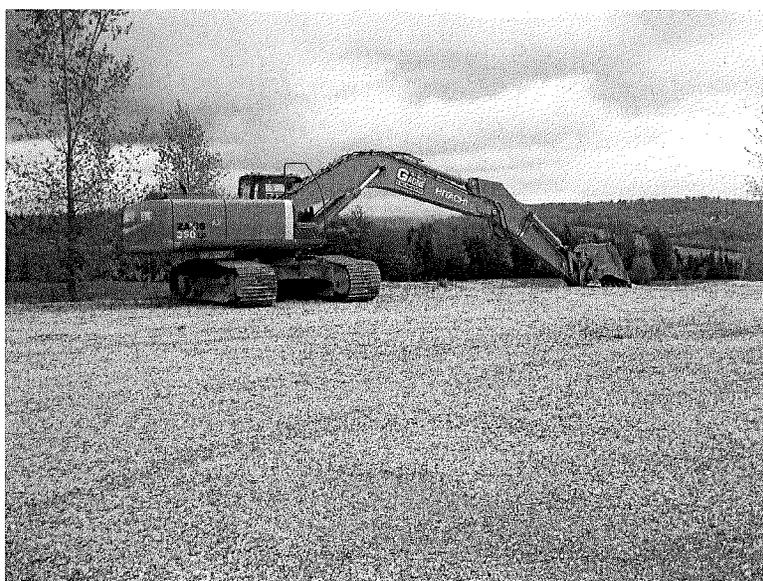
Photo no : 1

Description :  
Pelle mécanique sur place dans le secteur de l'entreposage des agrégats

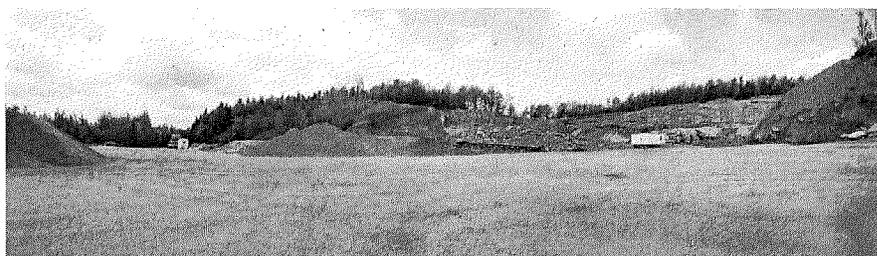
Photo no : 2-3-4-5 fusionnée

Description :  
Vue d'ensemble de la carrière

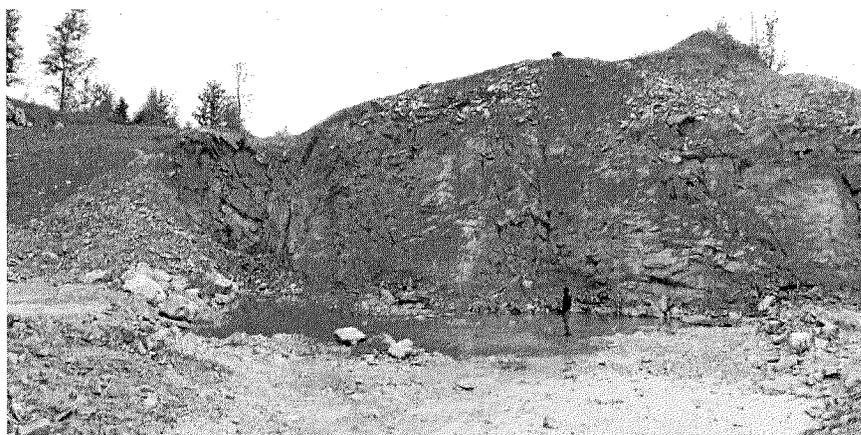
Photo no : 6-7 fusionnées

- J'ai informé M. Desharnais qu'il semblait avoir eu exploitation sous le niveau de la nappe phréatique. M. Desharnais me répond qu'il s'agit selon lui d'une accumulation d'eau de ruissellement suite aux fortes pluies du dernier mois.

- J'ai demandé à M. Desharnais si le dit trou d'eau s'était asséché l'an dernier au cours de l'été, il m'a répondu qu'il restait pratiquement toujours un pouce d'eau dedans.

Description :  
Vue sur la zone où un affleurement de la nappe phréatique est visible.

- J'ai demandé à mon interlocuteur de recouvrir l'eau de roc. Je lui dis que si l'eau ne s'assèche pas en été, il y a de fortes chances que nous soyons en présence de la nappe phréatique. M. Desharnais m'a informé qu'il recouvrirait l'eau.

- Envoyer un avis d'infraction pour exploitation en dessous du niveau de la nappe phréatique. Demander de recouvrir l'accumulation d'eau de roc.

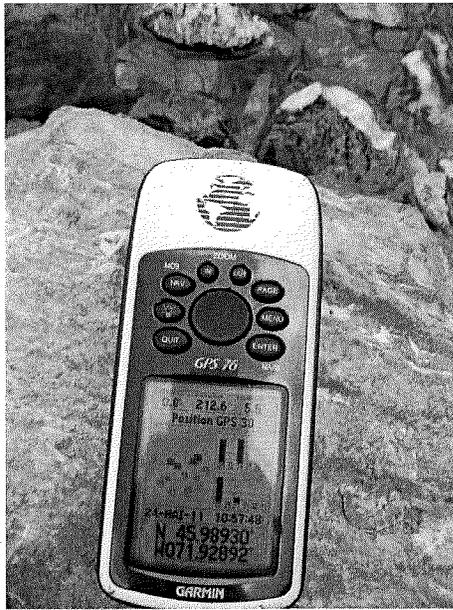
Photo no : 8

- J'ai constaté qu'il y avait présence d'accumulation d'eau dans un coin de la carrière. J'ai pris une mesure d'élévation près de l'affleurement d'eau. 212.6 mètres d'élévation par rapport au niveau de la mer a été mesuré. Voir photo 8. La mesure d'élévation variait entre 212 et 213.5 mètres à cet endroit.

Description :  
Élévation a côté de l'affleurement de la  
nappe phréatique

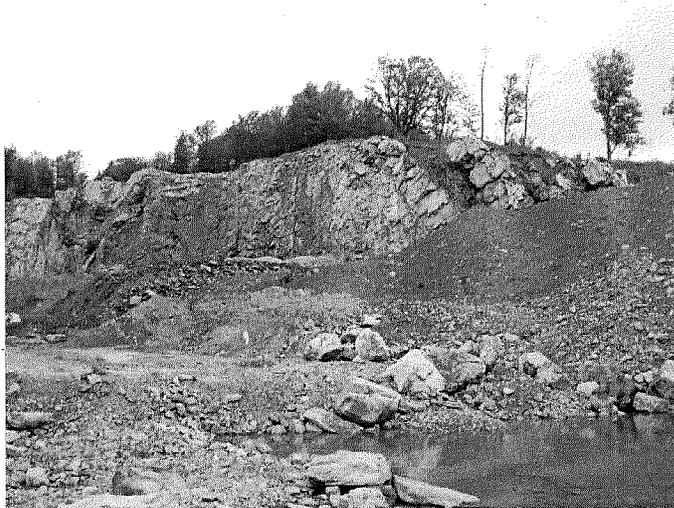
Photo no : 9

- La paroi mesure environ 27 mètres de haut. Voir note de terrain en annexe pour détails du calcul.
- Nous n'avons pas pu prendre la paroi la plus élevée pour faire notre mesure de hauteur de paroi car il y avait du roc de présent à la base de celle-ci. Nous avons évalué que la plus haute paroi n'excédait pas de plus de 5 mètres la hauteur de paroi mesurée. La hauteur maximale autorisée est de 37 mètres.

Description :  
Paroi la plus élevée de la carrière

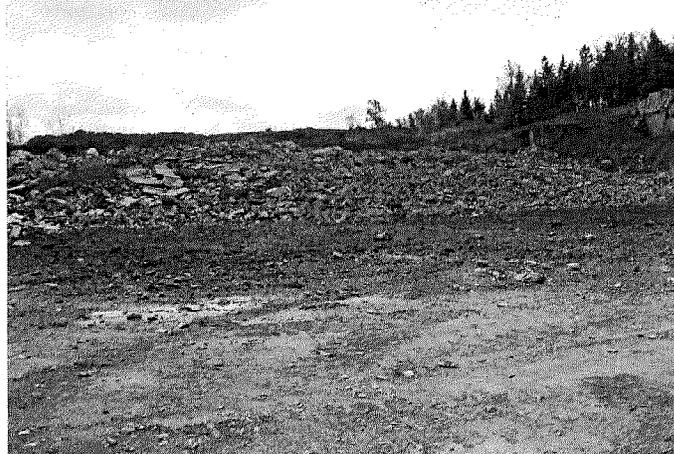
Photo no : 10

Description :  
Roc à concasser

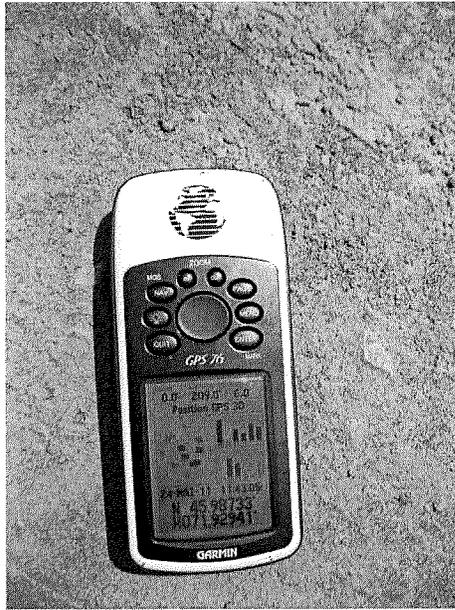
Photo no : 11

- Nous avons ensuite pris une mesure d'élévation au début du rang des buttes : 209.0 mètres d'élévation.
- L'exploitation la plus basse dans la carrière serait donc plus élevée que le rang des buttes.

Description :  
Élévation dans le rang des buttes
