Objet : Demande d'accès n° 2004 60757- Réponse

Nous donnons suite à votre demande d'accès, reçue le 29 juin, concernant les lots 226 et 227 du cadastre de la Paroisse de Sainte-Philomène à Mercier

Objet : Dépôt de matières résiduelles sur les lots P-226 et P-227 à Mercier

7610-16-01-0112000 - Groupe Vrac R.D.C. inc.
Inspection du 2014-07-17

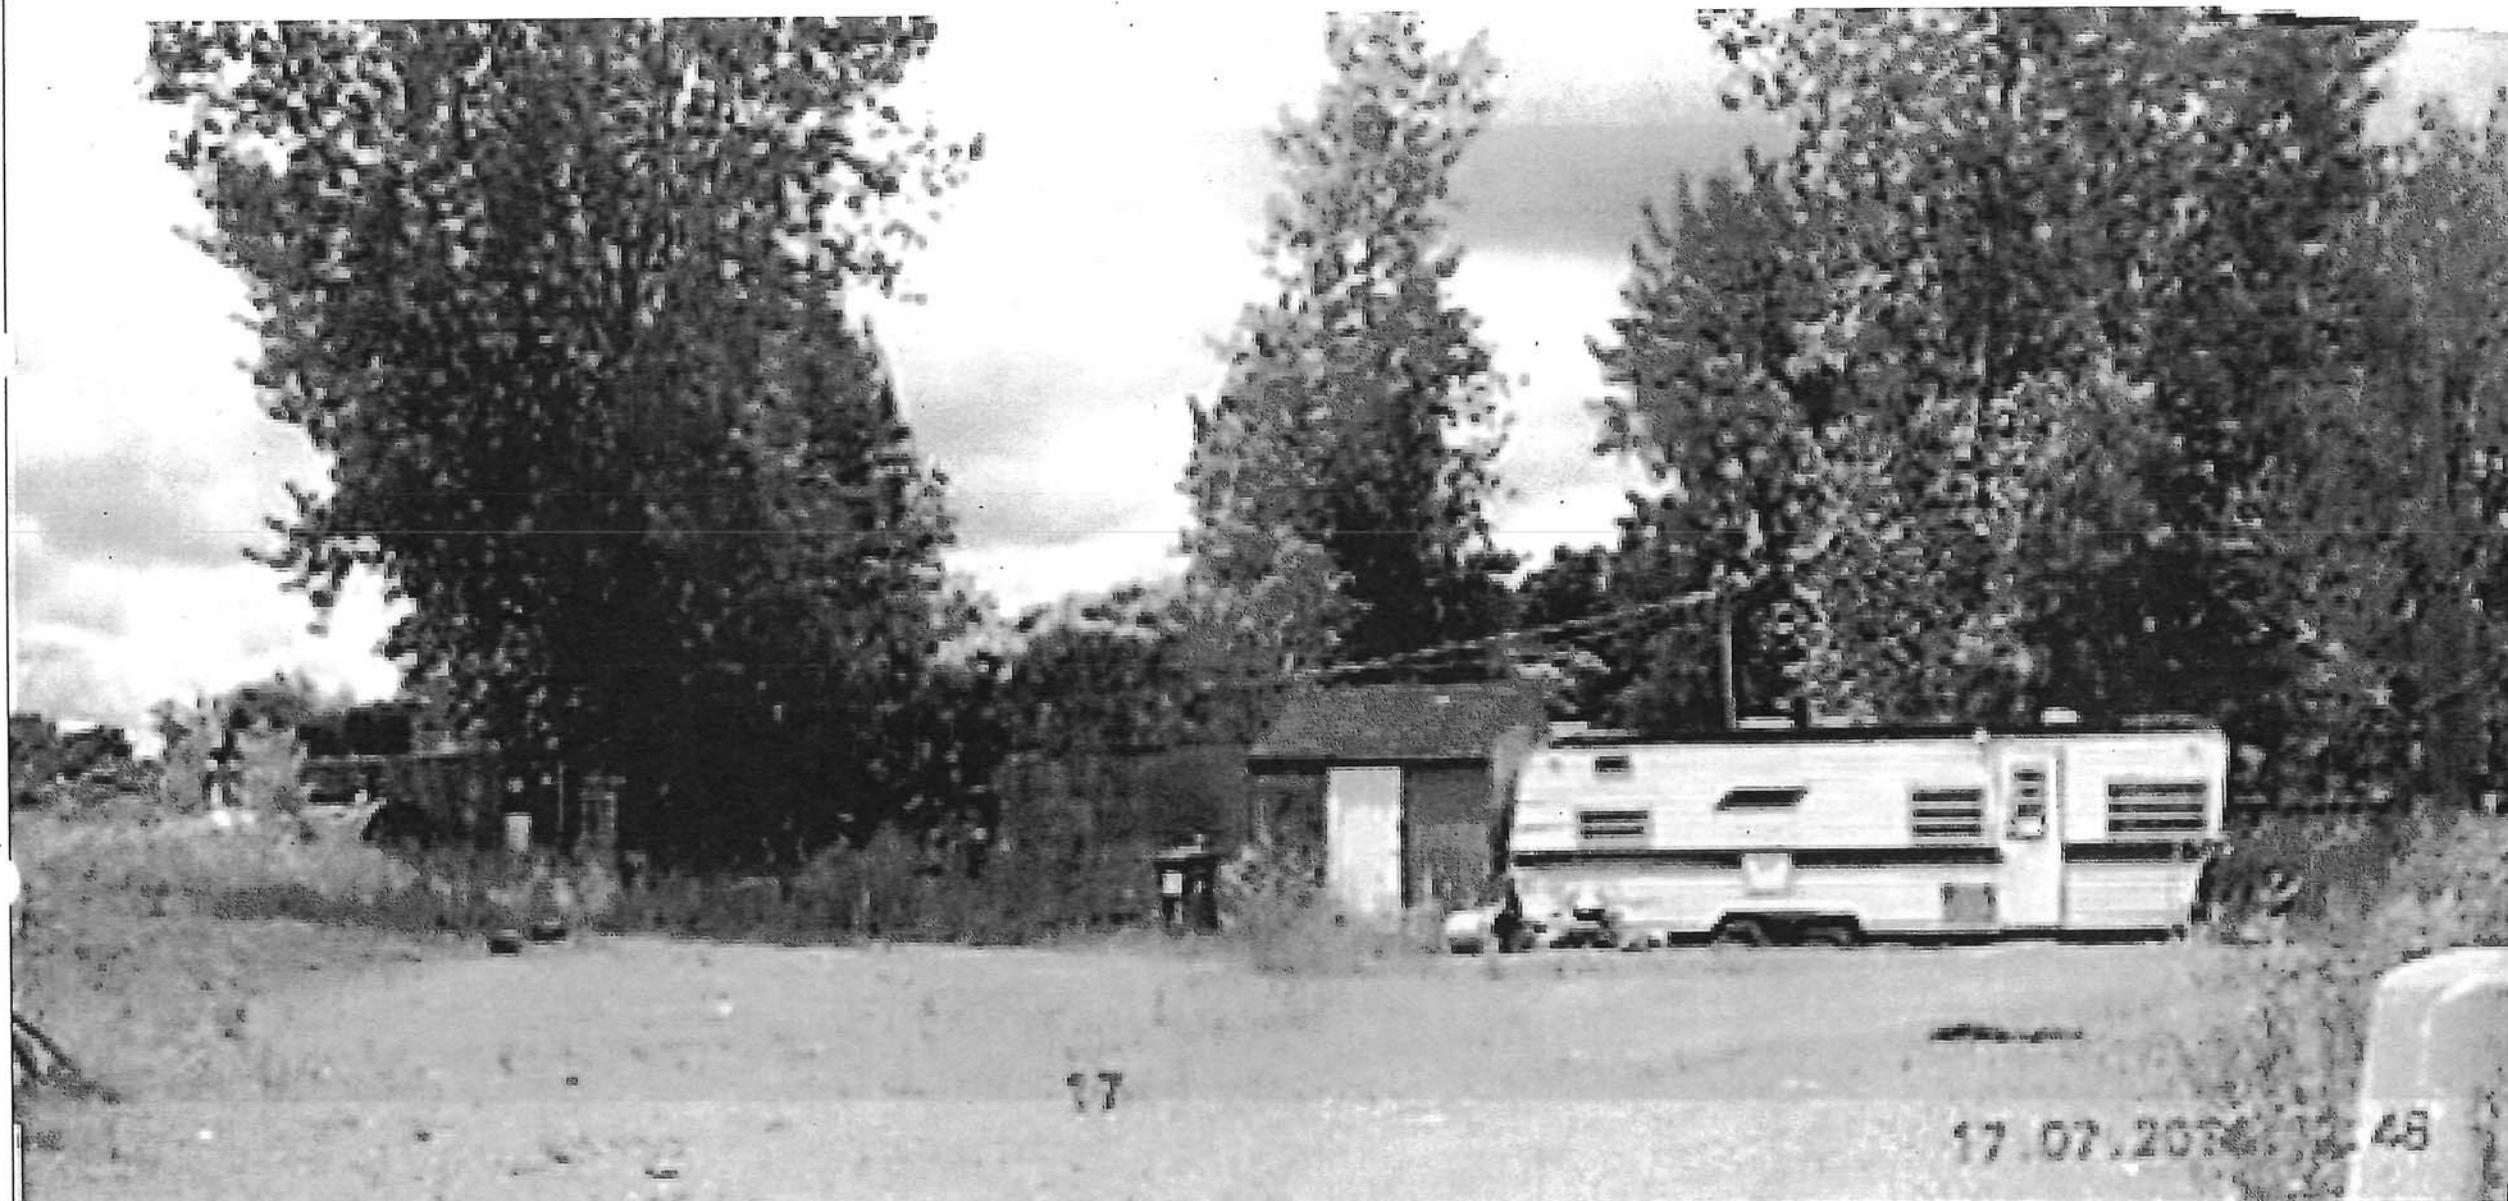
Vrac RDC-Panaorama E (Small).JPG

Conteneur wagon, 2 abris, un roulotte et un bac contenant des filtres à huile usés.

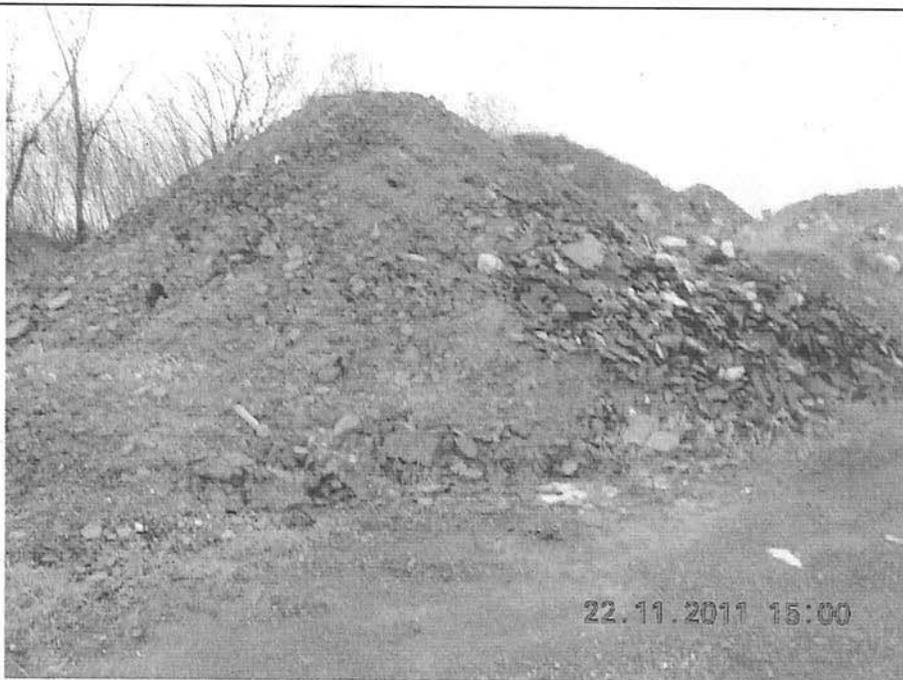
Fichier : DSCN 0332

Description : Tas d'asphalte concassé.

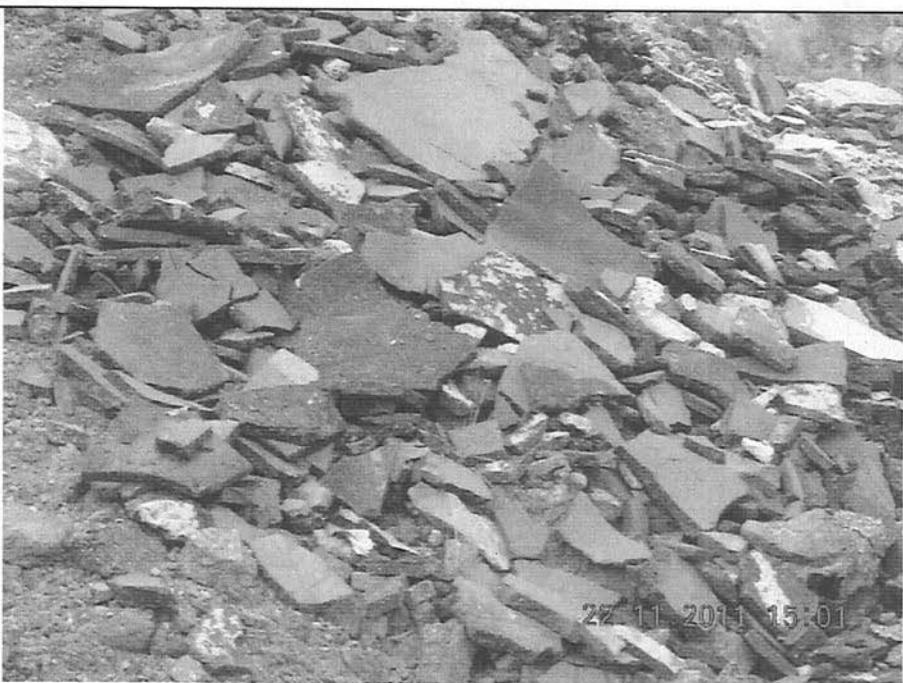
Fichier : DSCN 0334

Description : Vue rapprochée de 1.

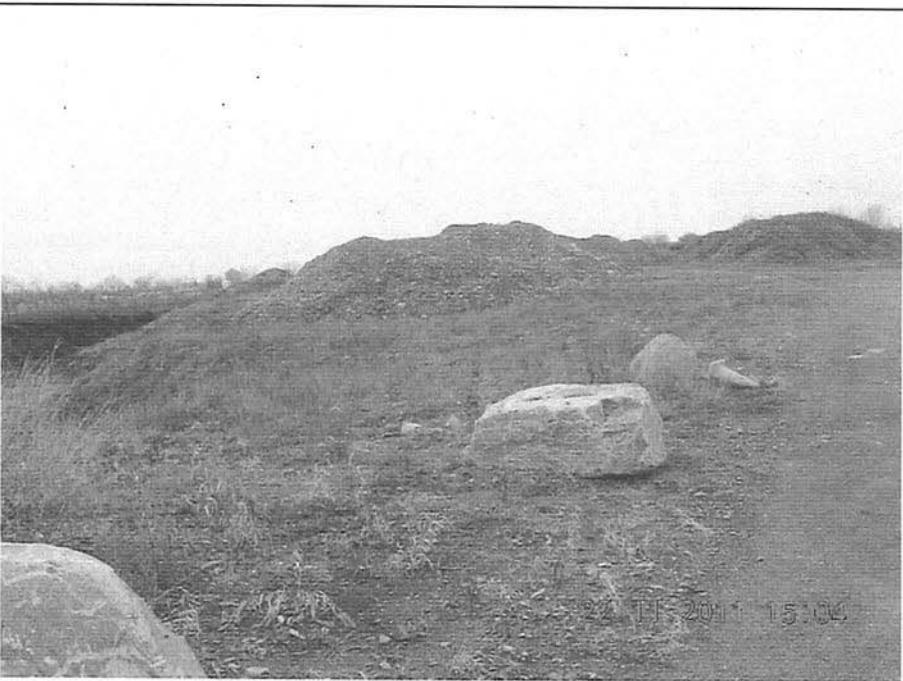
Fichier : DSCN 0337

Description : Pile de béton concassé.

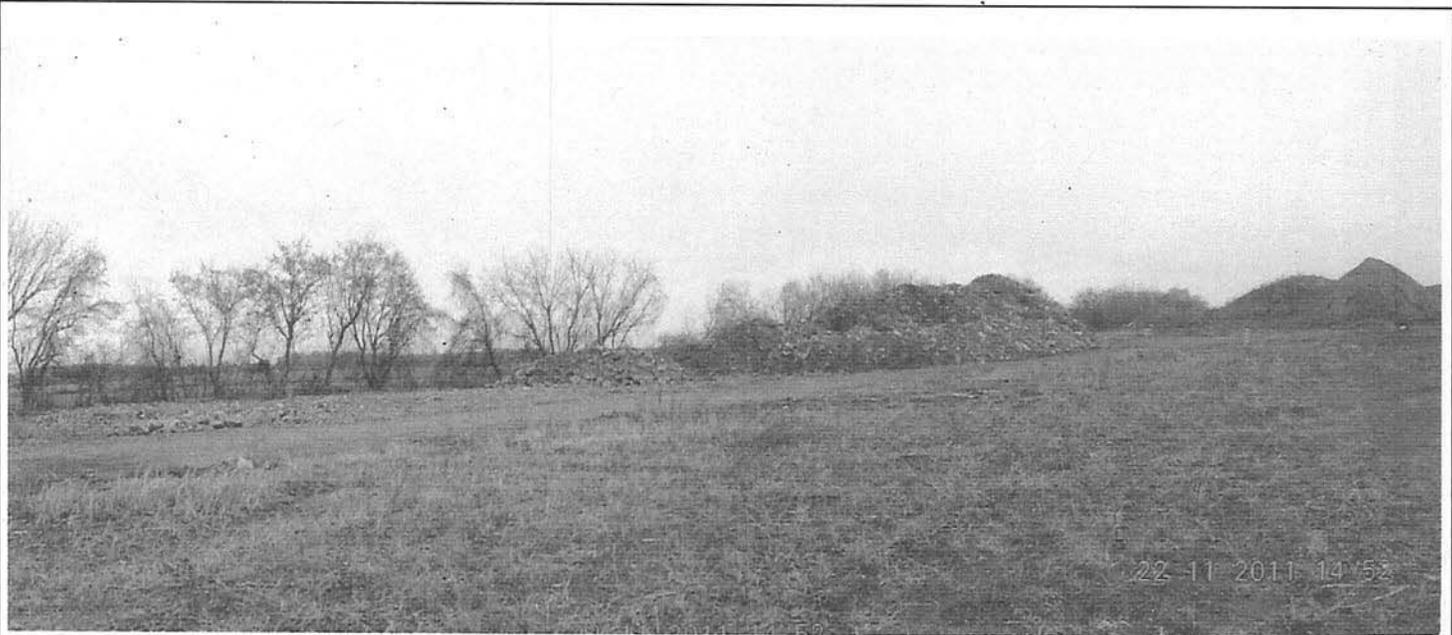
Fichier : DSCN 0324- 0325

Description : Pile de béton concassé.

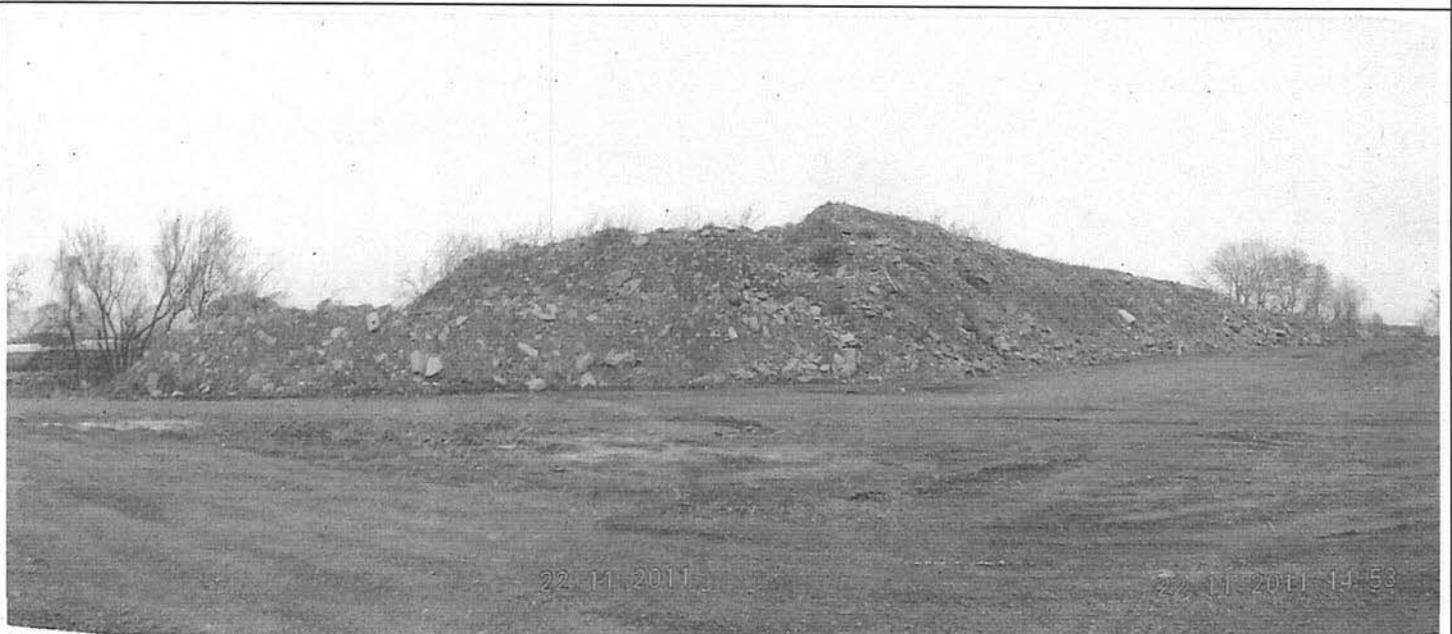
Fichier : DSCN 0326-0327

Description : Pile de sol avec des morceaux de béton.

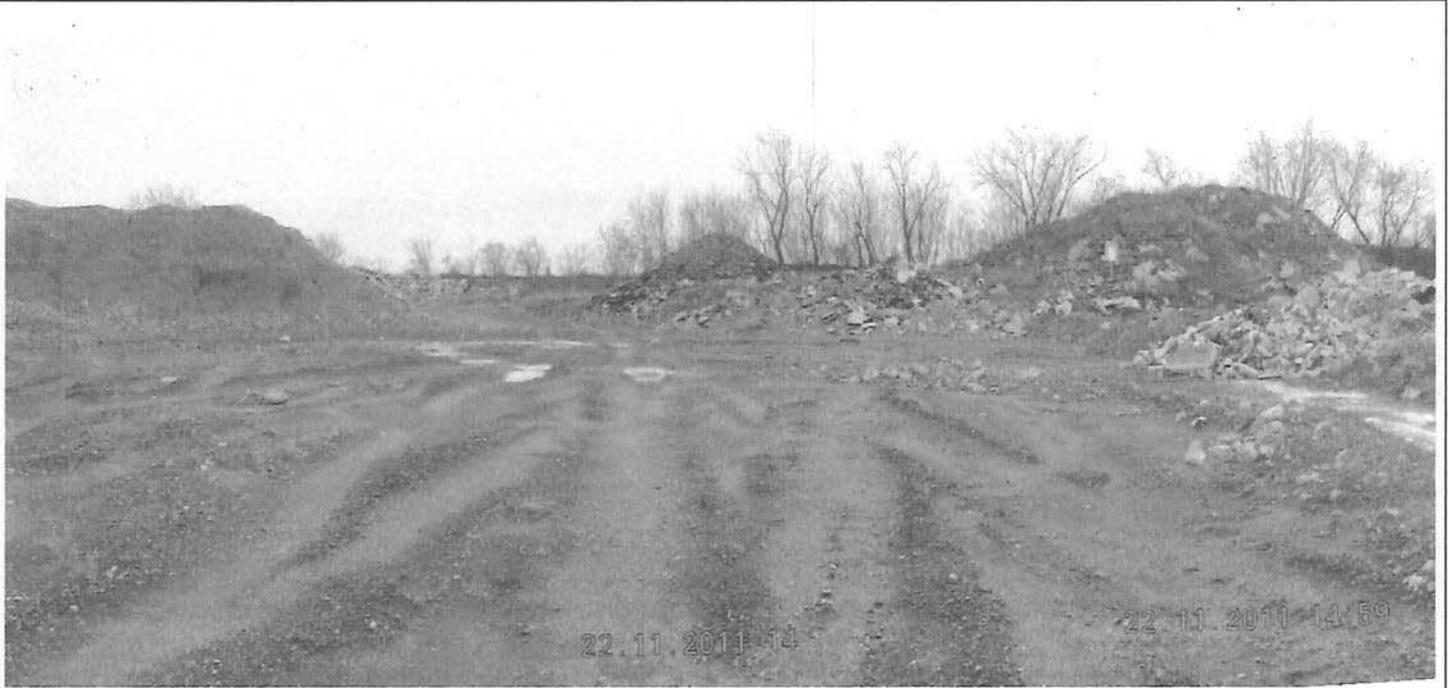
Fichier : DSCN 0329-0328

Description : Autres lots de béton concassé.

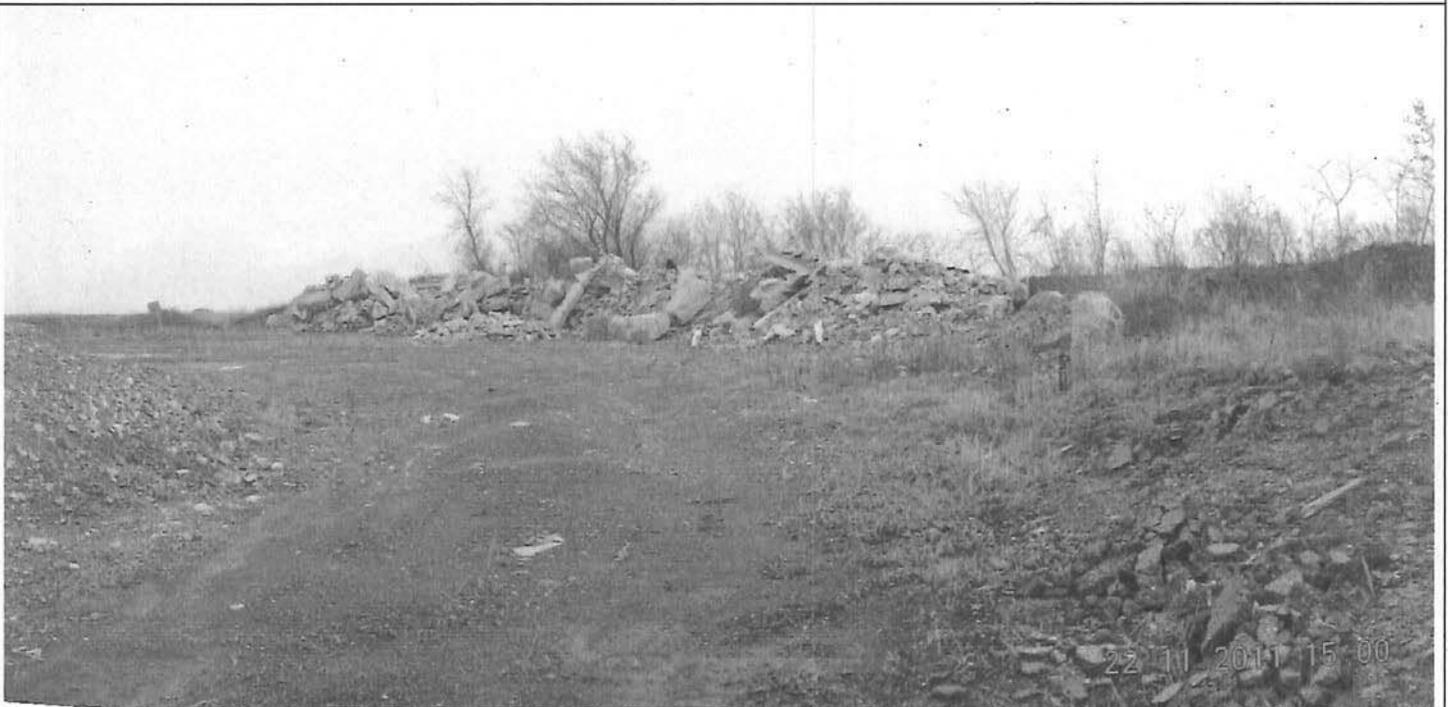
Fichier : DSCN 0330-0331

Description : Lots de béton et béton bitumineux concassés.

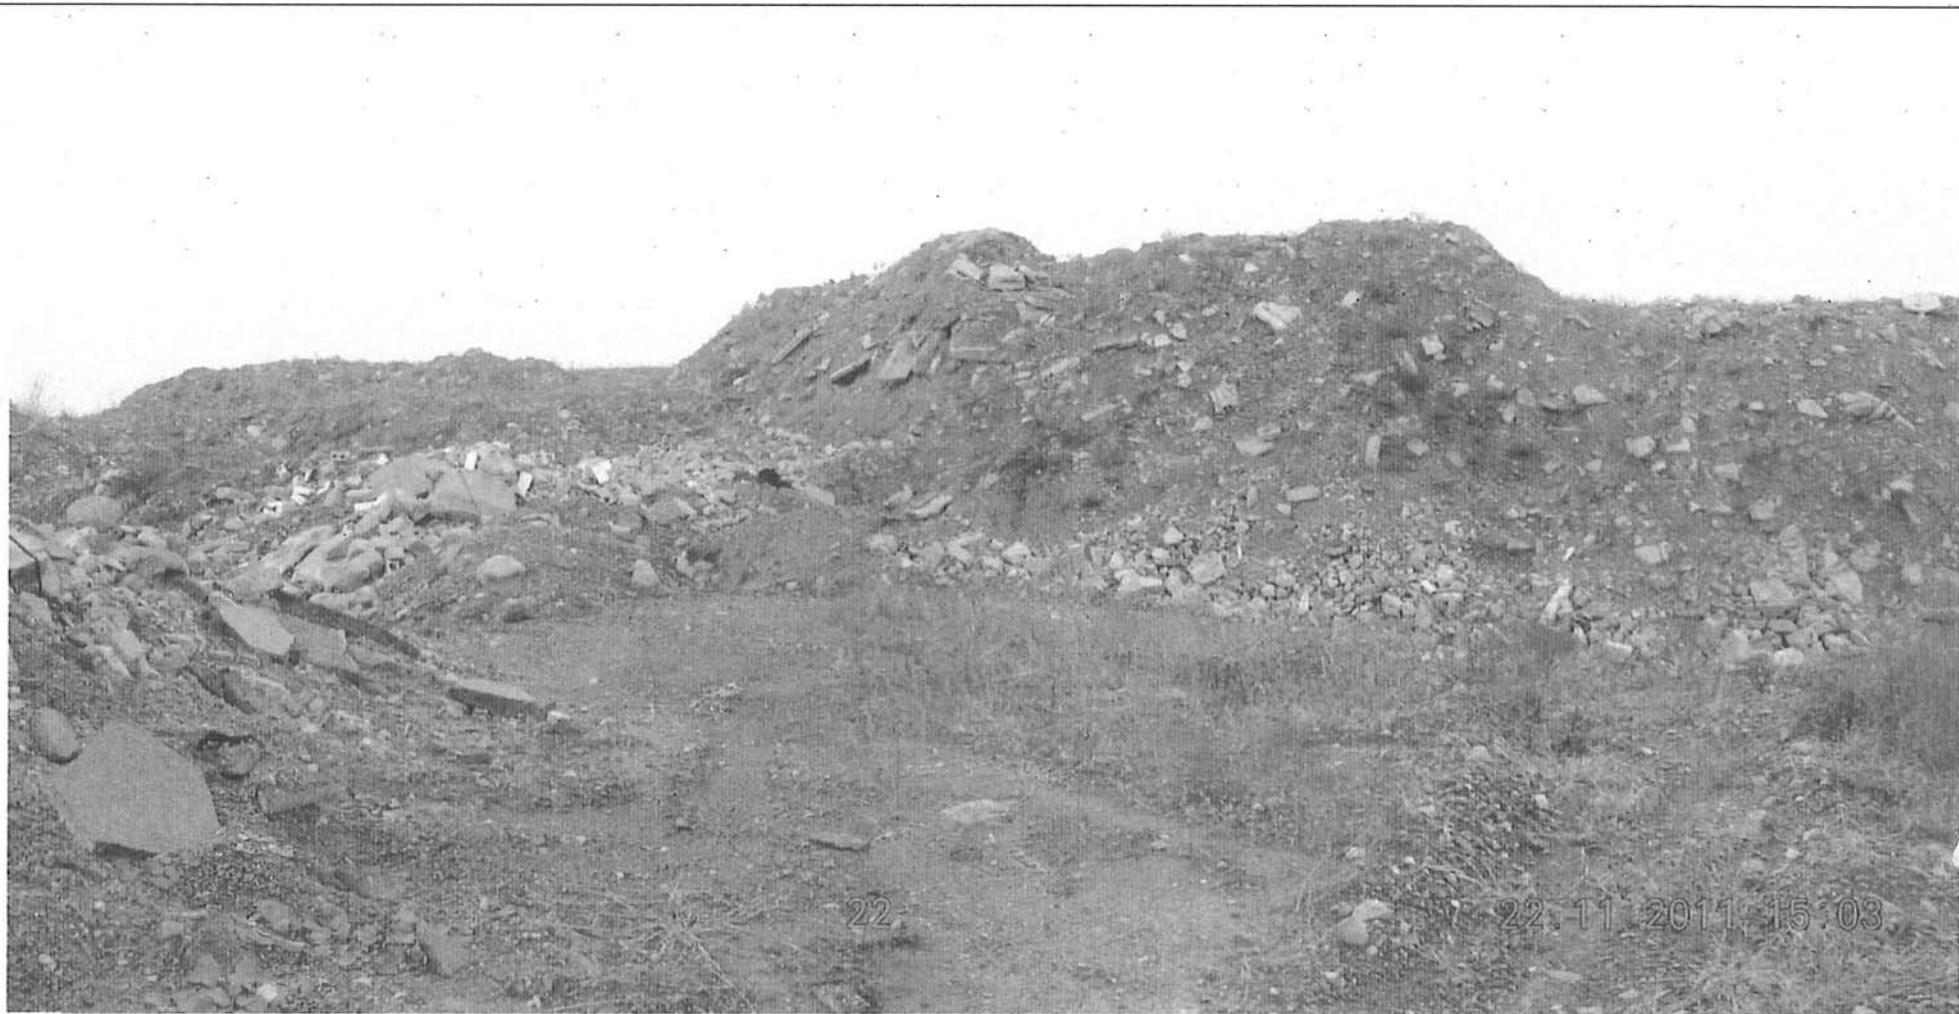
Autres piles de matières résiduelles.
