# RAPPORT D'INSPECTION

Centre de contrôle environnemental du Québec

Lieu inspecté  
Nom du lieu : 9165-6108 Québec inc.  
Nom usuel du lieu : Partie basse de l'ancienne Durolam  
N° du lieu : X2080070    Type de lieu : industrie  
Localisation du lieu inspecté :  
Adresse du lieu : 770-775, rue Labelle  
Mont-Tremblant (Secteur St-Jovite) (Québec) J0T 2H0  
Coordonnées géographiques du lieu (GÉO NAD 83 degrés décimaux) : 46,126222222200;-74,592258333300

Suite à un plan de réhabilitation d'un terrain contaminé impliquant des travaux en littoral et en rive du ruisseau noir et le remblayage de milieux humides, un certificat d'autorisation en vertu de l'article 22 de la Loi sur la qualité de l'environnement a été délivré le 27 novembre 2012 (A-3).

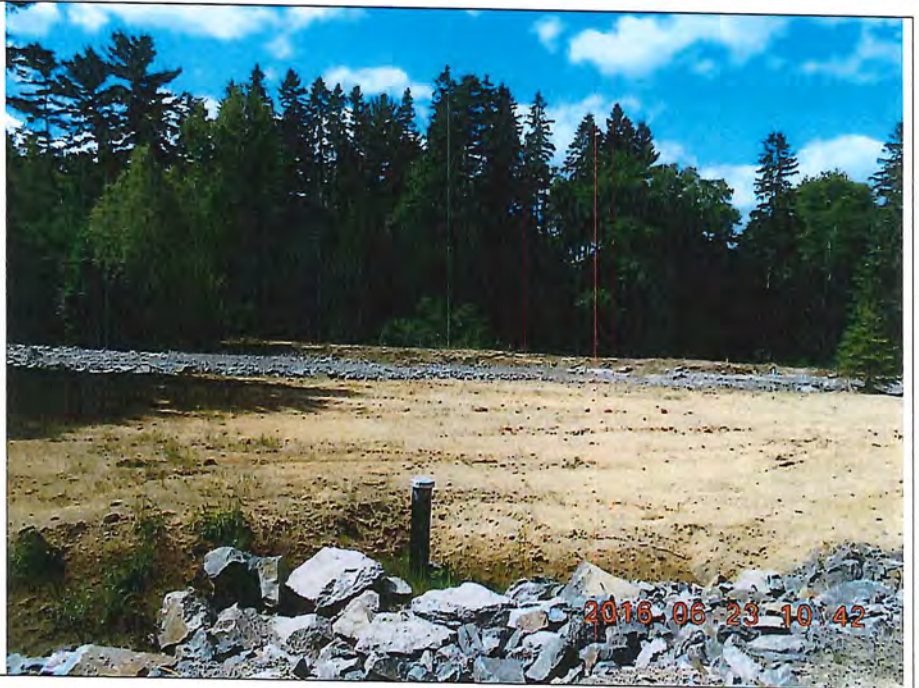
Photo no : 3

Vue générale  
Droite de l'entrée

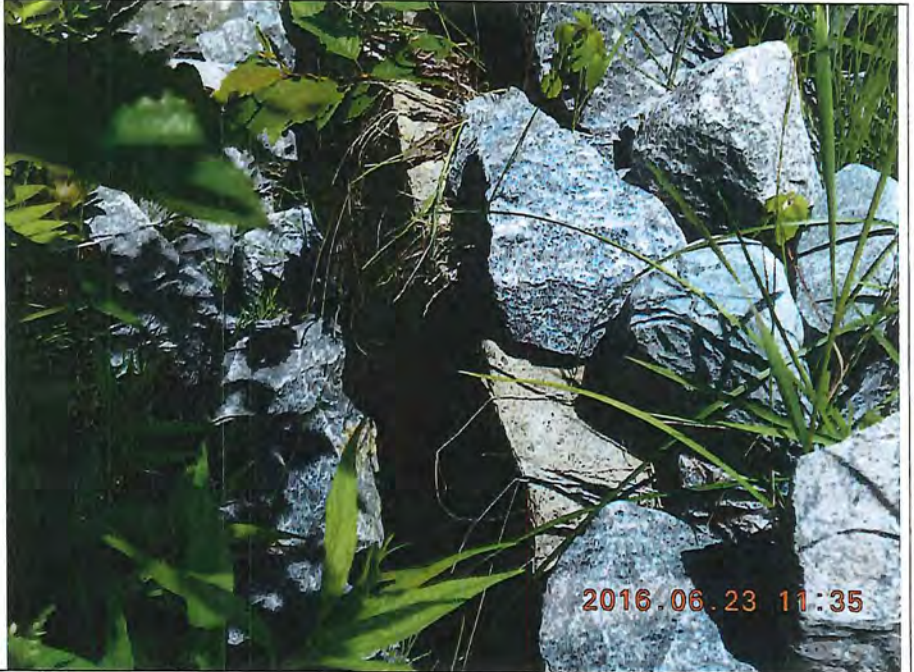
Photo no : 11

Morceaux de béton dans l'empierrement

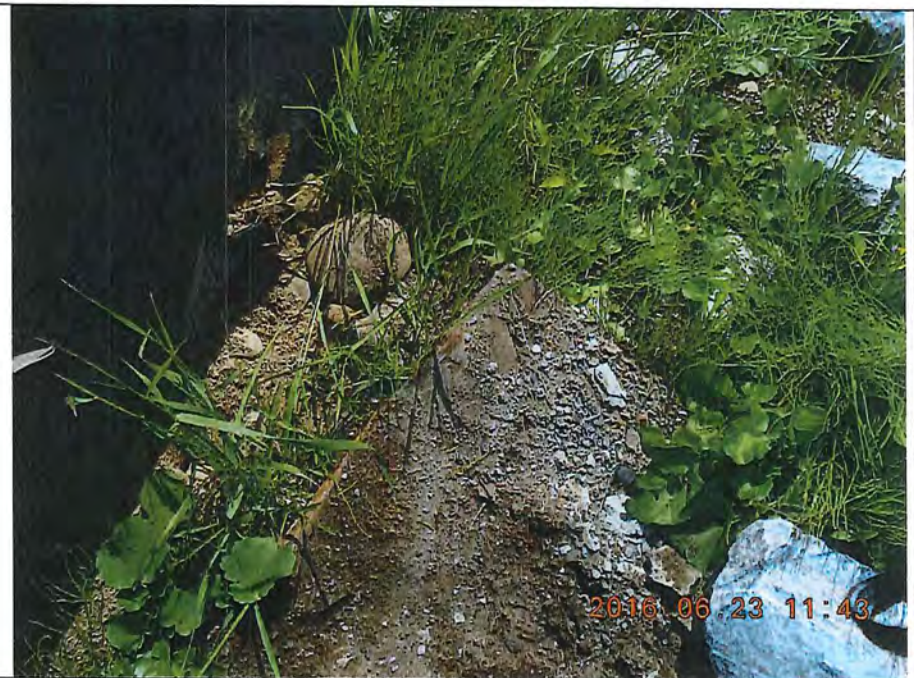
Photo no : 13

2 planches de construction

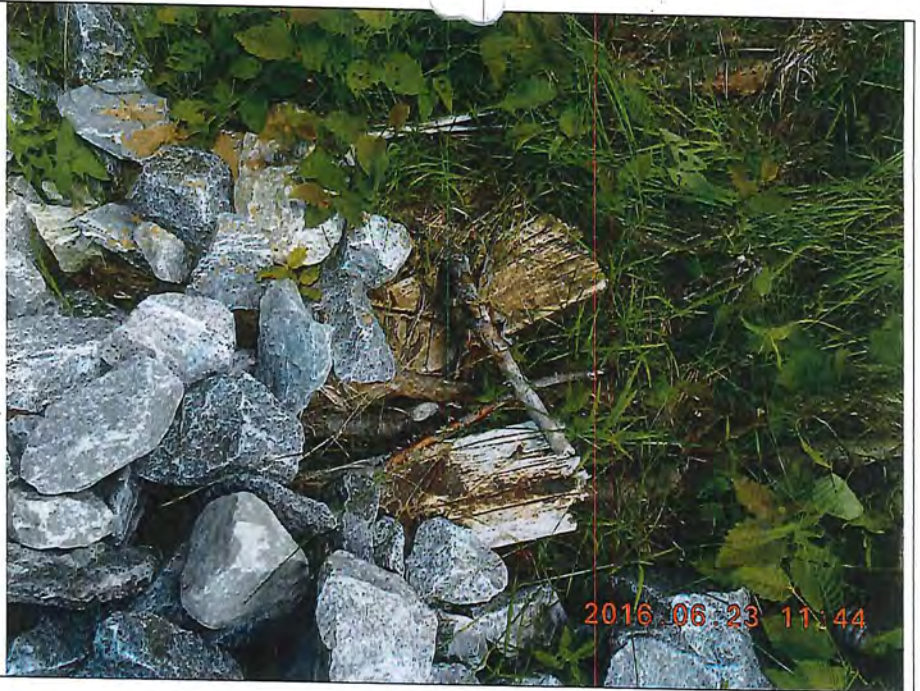
Photo no : 14

Je constate la présence d'un piquet d'arpenteur dans l'eau du cours d'eau à proximité de l'empierrement. Je constate que sur l'empierrement, il y a une accumulation de sédiments sur les pierres. Je constate sur la rive opposée, grâce aux signes d'érosion, que cela représente la ligne des hautes eaux (LHE) (Photo 14-15). Je mesure l'empierrement à deux endroits, au niveau le moins large et au niveau le plus large. Je constate que ces deux points font 4 mètres et 4,85 mètres au total (littoral et rive) (gallon à mesurer). Je constate que l'empierrement couvre le littoral sur une largeur variant d'une trentaine de centimètres (estimé) à 1 mètre (gallon à mesurer).

accumulation de sédiments sur les pierres qui représente la LHE

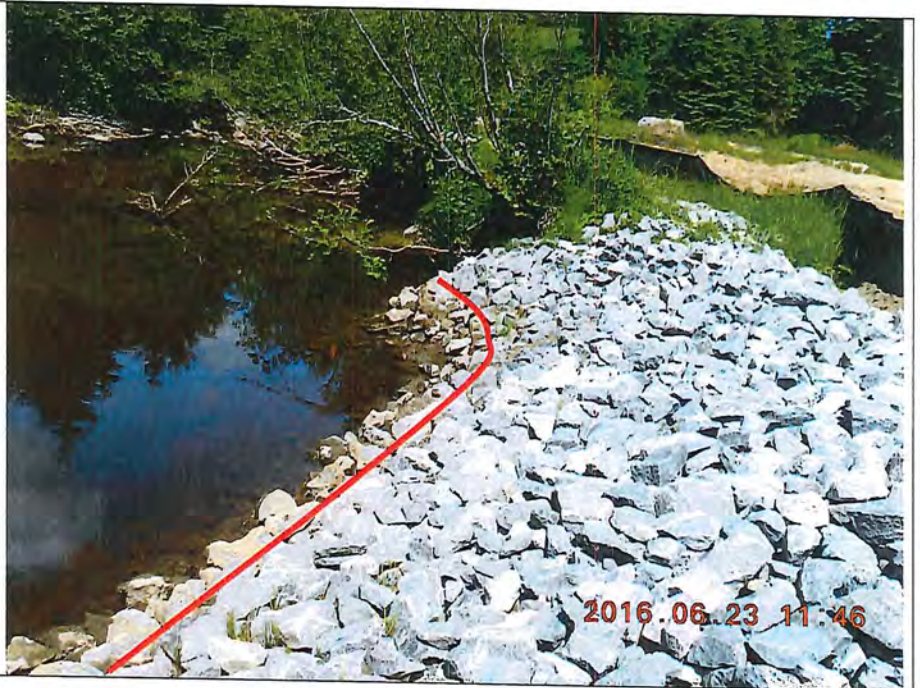
Photo no : 15

Rive opposée  
Ligne d'érosion représentant la LHE

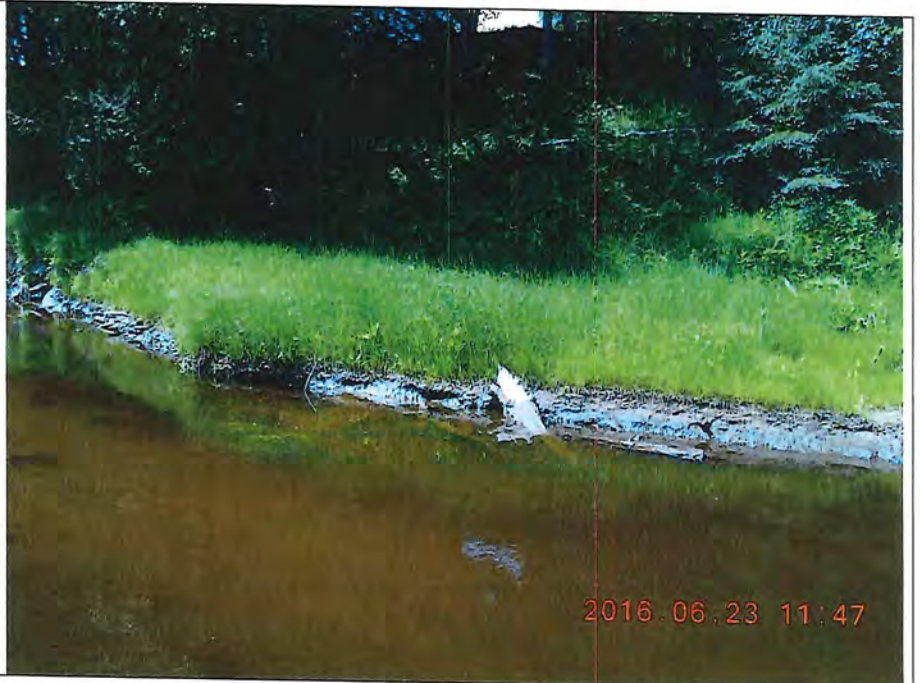
Photo no : 16

J'arrive à la fin de l'empierrement et à une section non perturbée présentant de la végétation. Je constate que la barrière à sédiments continue dans cette section (Photo 16).

Fin de l'enrochement  
Section présentant de la végétation

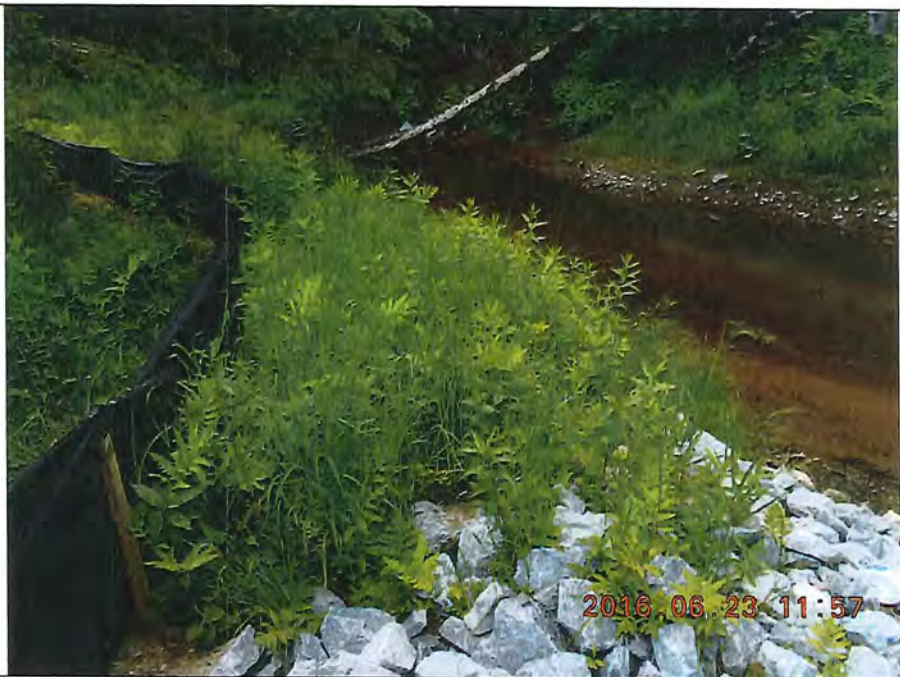
Photo no : 17

Suite à cette section, je constate la présence d'une dalle de béton au sol dont les sols présents en dessous sont érodés (Photo 17-18). La dalle de béton continue de l'autre côté de la barrière à sédiments puis disparaît sous le sol.

Dalle de béton au sol  
Présente des deux côtés de la barrière à sédiments  
Présente un peu de végétation

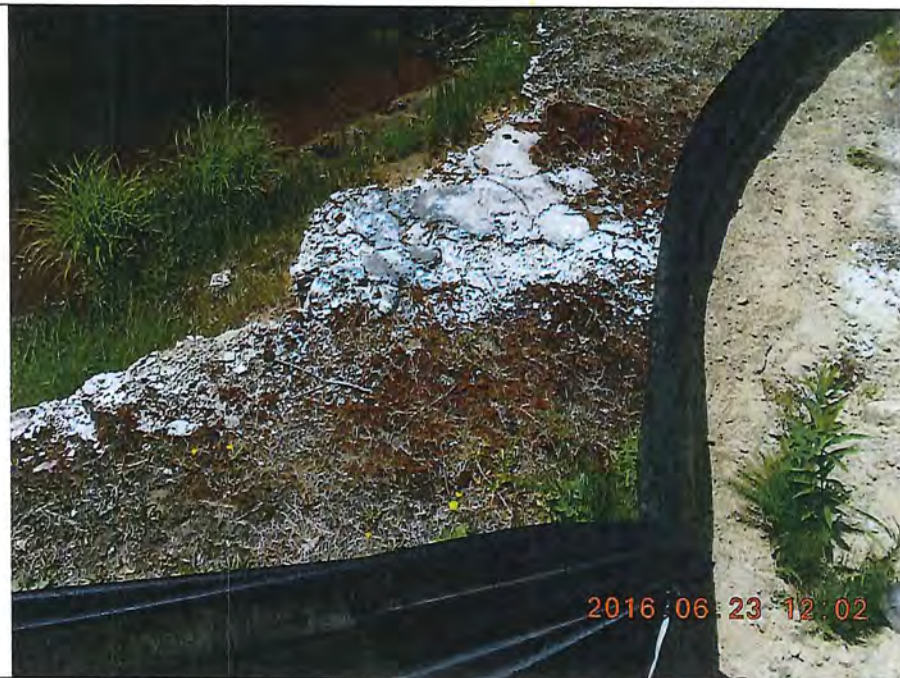
Photo no : 18

Érosion des sols sous la dalle

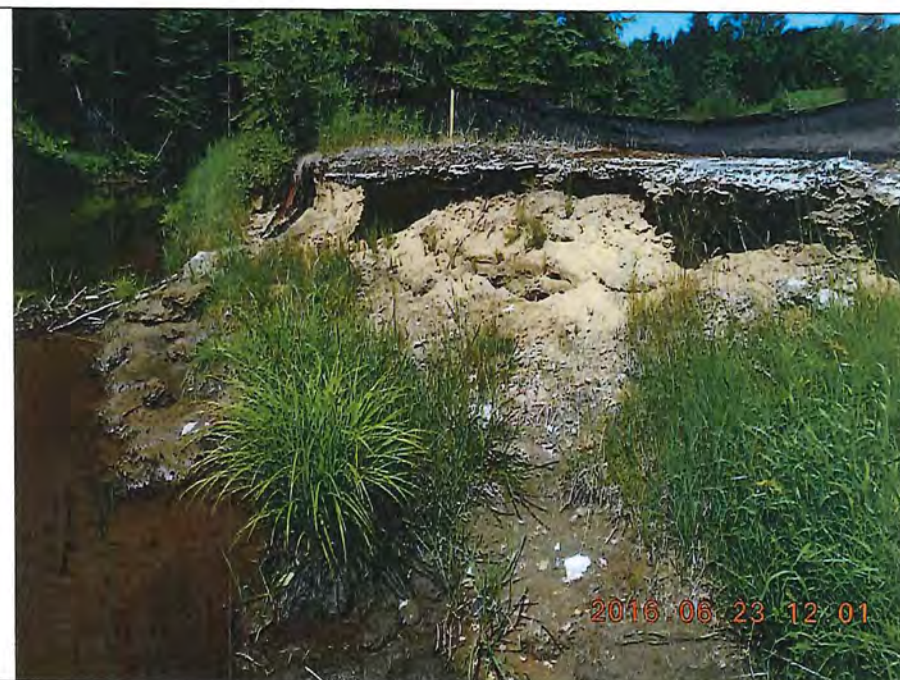
Photo no : 19

Muret de béton dans le littoral du ruisseau noir

Barrière à sédiments présentes au haut du muret

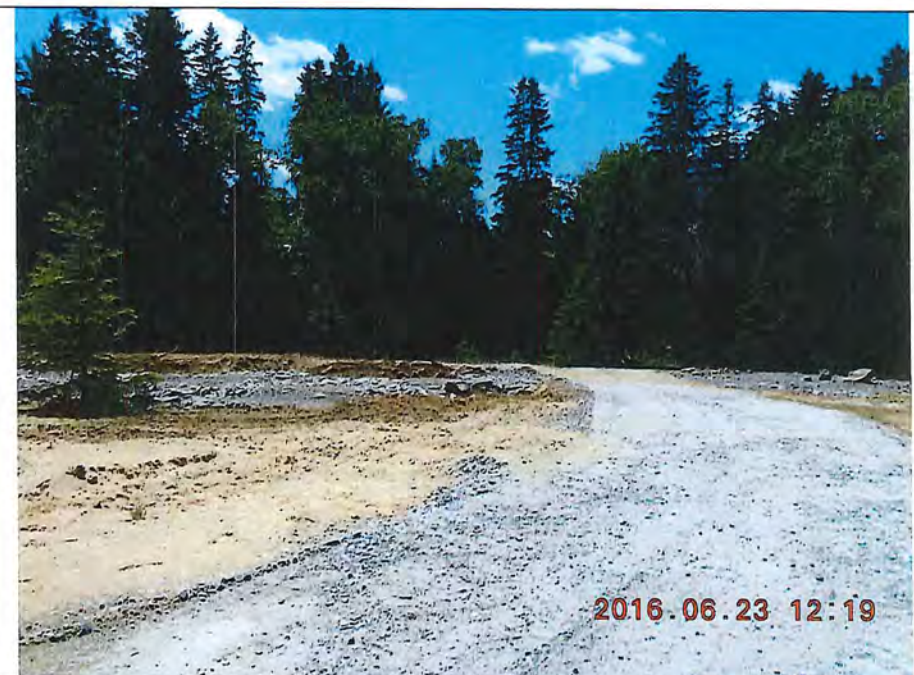
Photo no : 25

En retournant au véhicule, j'observe le terrain en général. Je constate qu'il semble y avoir une faible pente vers l'intérieur du terrain dans la partie gauche de l'entrée (Photo 24), mais que la partie à droite le terrain semble en pente vers le ruisseau Noir (photo 25).

À droite de l'entrée, le terrain semble avoir une faible pente vers le ruisseau noir
