Objet : Demande d'accès à l'information concernant le dossier Étang Jardin Nature à
Prévost (7430-15-01-02730)

RAPPORT D'INSPECTION

But de l'inspection : Vérifier s'il y a entraînement de sédiments dans le lac Blondin provenant du chantier de Étang Jardin Nature

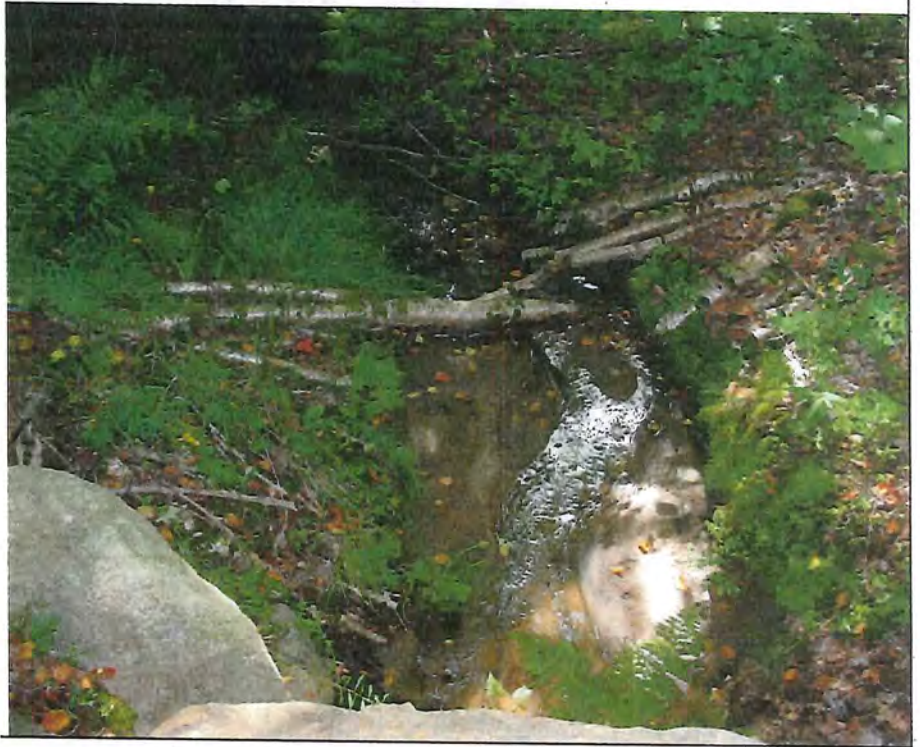
Photo no : 1

Des traces d'apports de sédiments, principalement sablonneux, sont observées vers les cours d'eau situés à l'ouest et à l'est de la zone des travaux. Les sédiments proviennent des zones dénudées des travaux et du chemin d'accès.

Accumulation de sédiments
sablonneux dans le ruisseau est.

- D'informer que l'apport de sédiments est considéré comme un contaminant dans l'environnement et est visé par l'article 20 de la LQE;
- Demander la mise en œuvre de mesures pour recueillir manuellement les sédiments qui se sont écoulés dans les cours d'eau;
- Demander l'ensemencement et/ou la protection des zones dénudées.

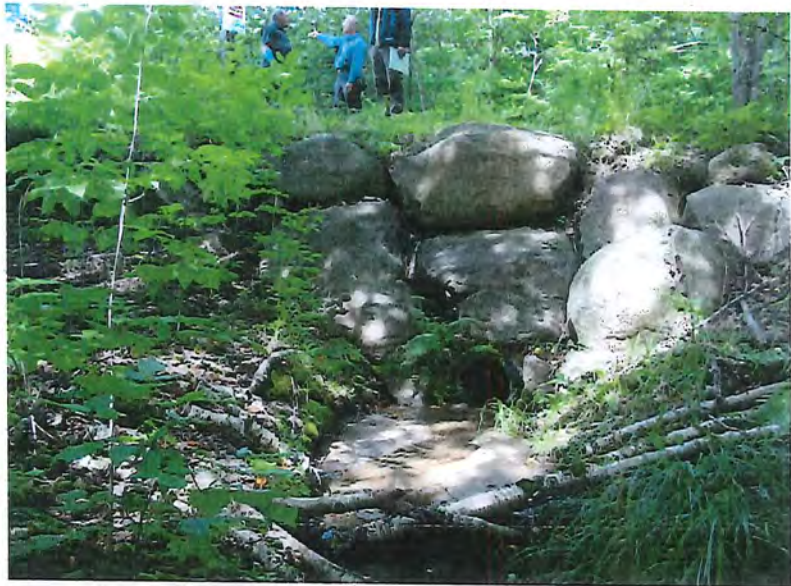
Photo no : 2

Section aval du ruisseau est.

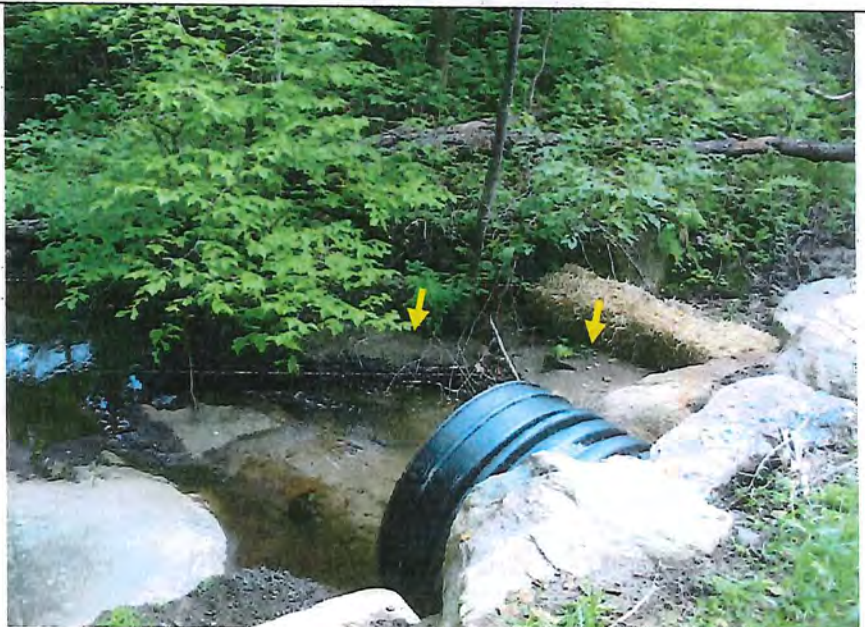
Photo no : 3

Un cours d'eau est localisé à l'ouest de la zone des travaux. Le chemin d'accès traverse ce cours d'eau (GPS # 308). Une accumulation de sable est observée en amont du ponceau (photo 3). Dans ce cours d'eau, une barrière à sédiments avait été installée avant les travaux, en aval du ponceau. Le débit élevé a détruit l'installation (photo 4).

Section amont du ruisseau ouest. Noter
l'accumulation de sédiments (flèches).

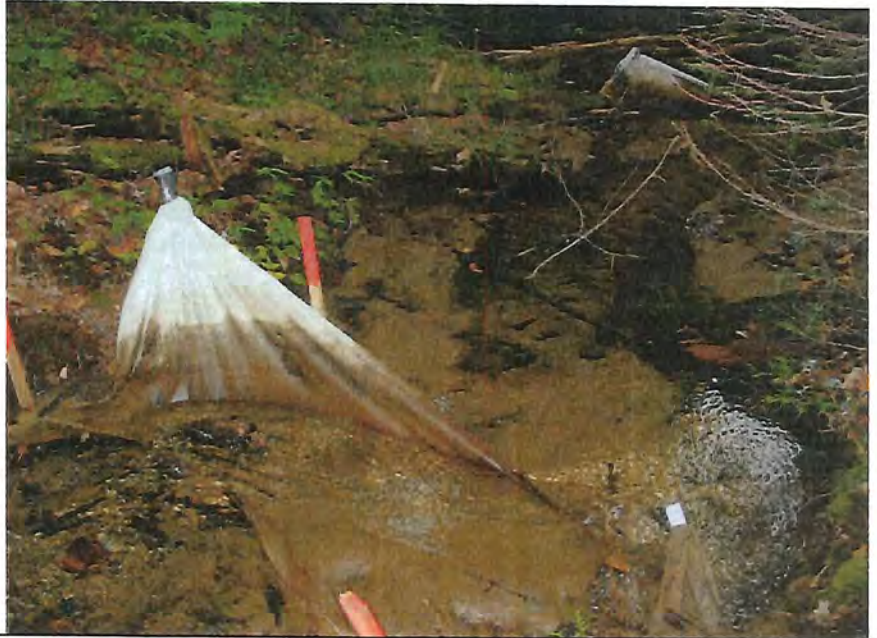
Photo no : 4

Barrière anti-sédiments qui n'est plus efficace dans le ruisseau ouest.

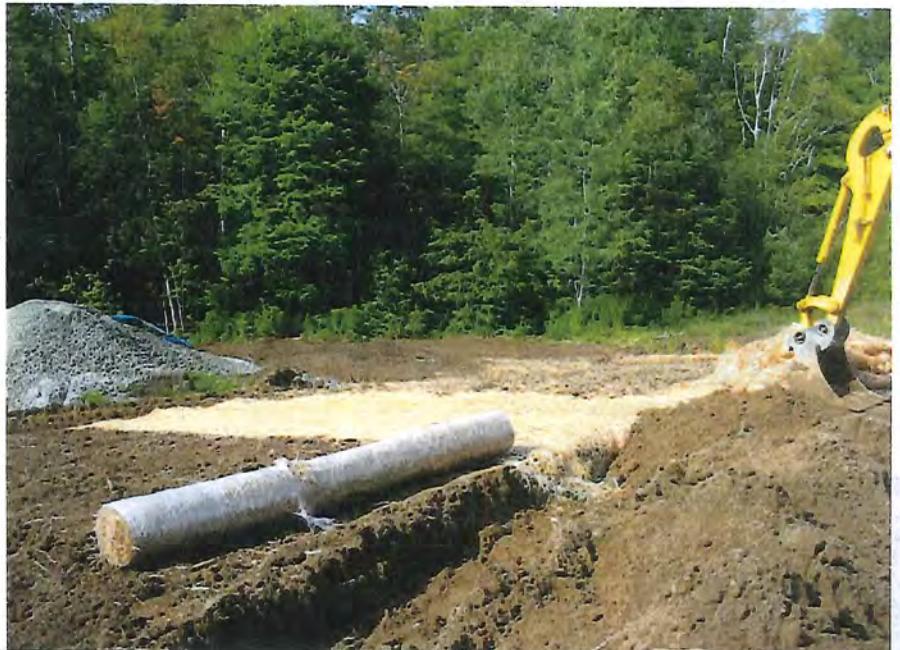
Photo no : 5

Des plantations sont prévues autour de l'étang. Tout sol à nu sera végétalisé à l'aide d'hydroensemencement et de tapis de paille. Ces travaux étaient en cours lors de l'inspection (photos 5 à 8).

Tapis de paille.

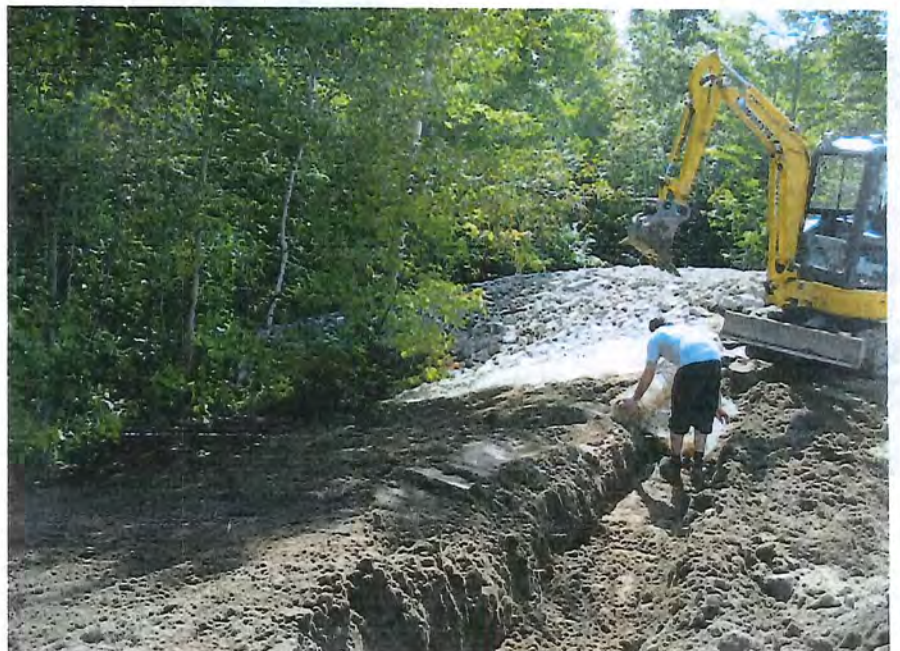
Photo no : 6

Déroulement de tapis de paille et ajout de cailloux.

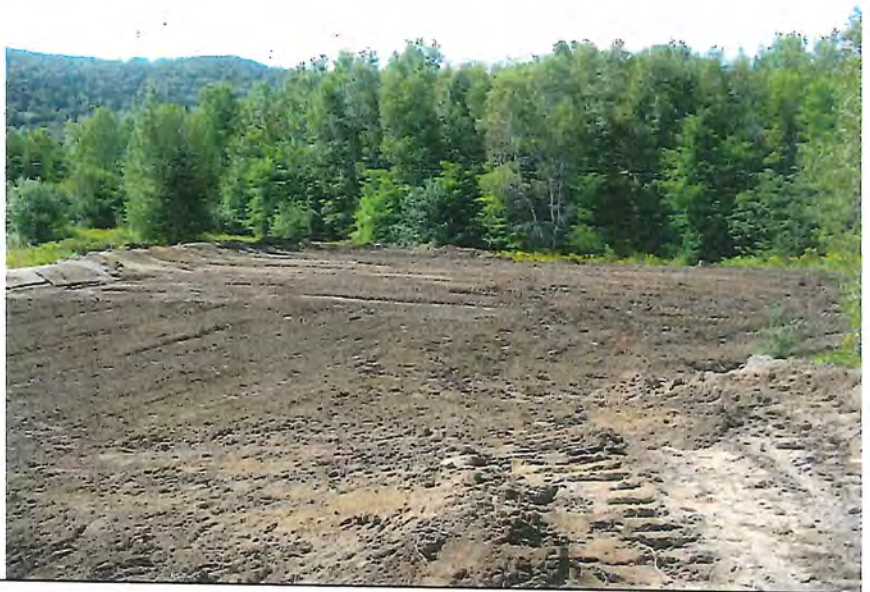
Photo no : 7

Zone aplanie pour végétalisation.

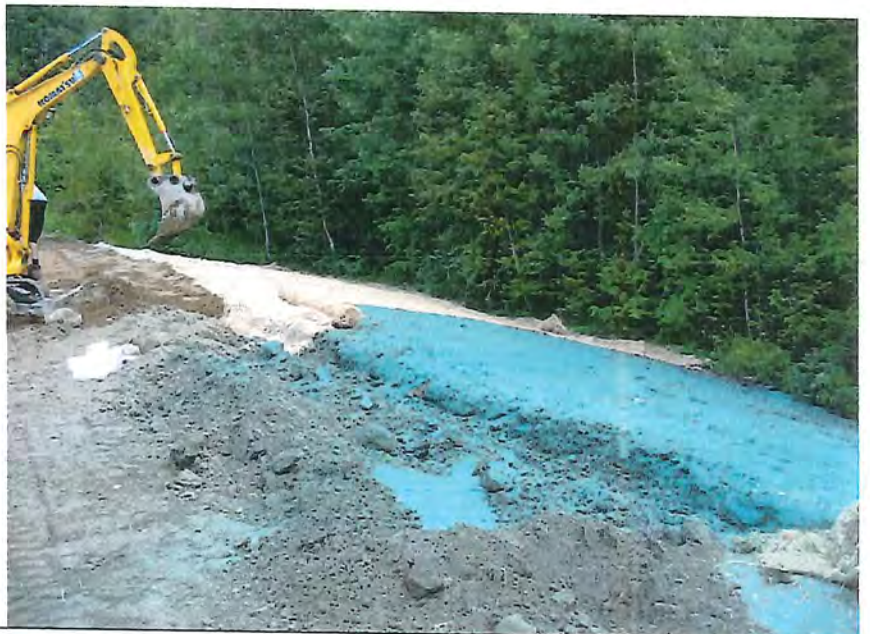
Photo no : 8

Hydroensemencement sur tapis de paille.

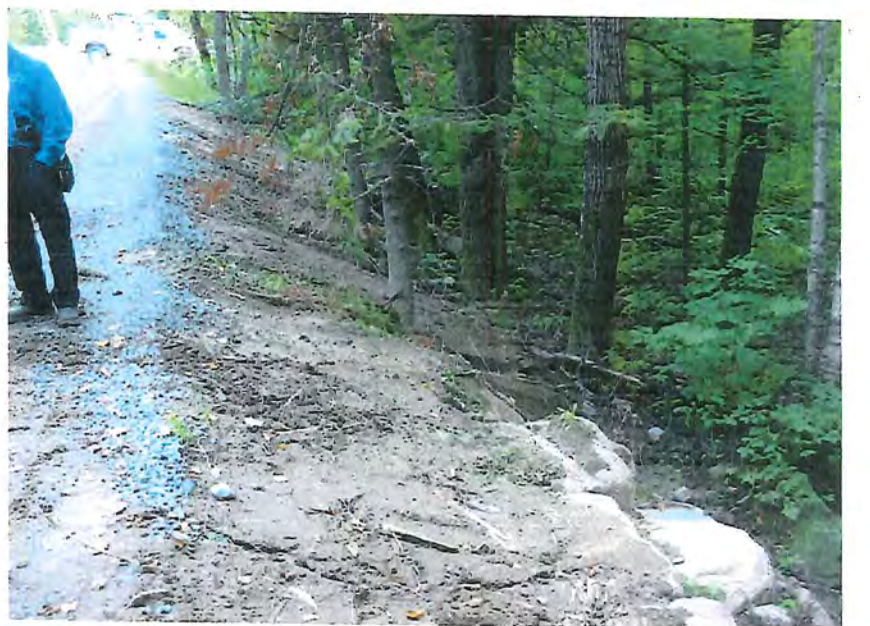
Photo no : 9

Sédiments fins provenant du chemin et se dirigeant vers le cours d'eau ouest.

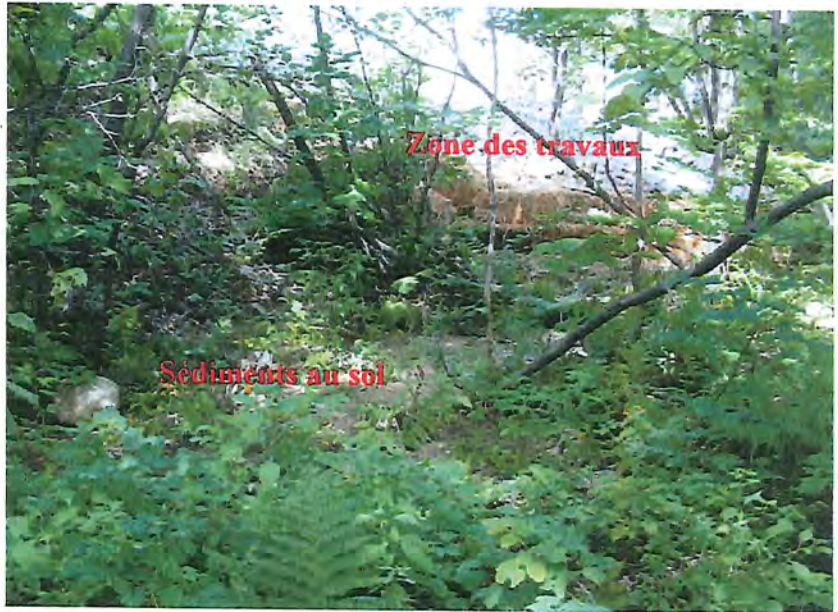
Photo no : 10

Un second cours d'eau est situé à l'est de la zone des travaux. Un chemin de terre traverse ce cours d'eau (GPS #313). Des accumulations de sable sont observables dans le cours d'eau (photos 1 et 2) jusqu'en aval du ponceau (GPS # 315). En amont du ponceau, des traces d'écoulement de sédiments de la zone des travaux en direction du cours d'eau sont constatées (GPS # 312, photo 10).

Traces d'écoulement de sédiments vers le cours d'eau.

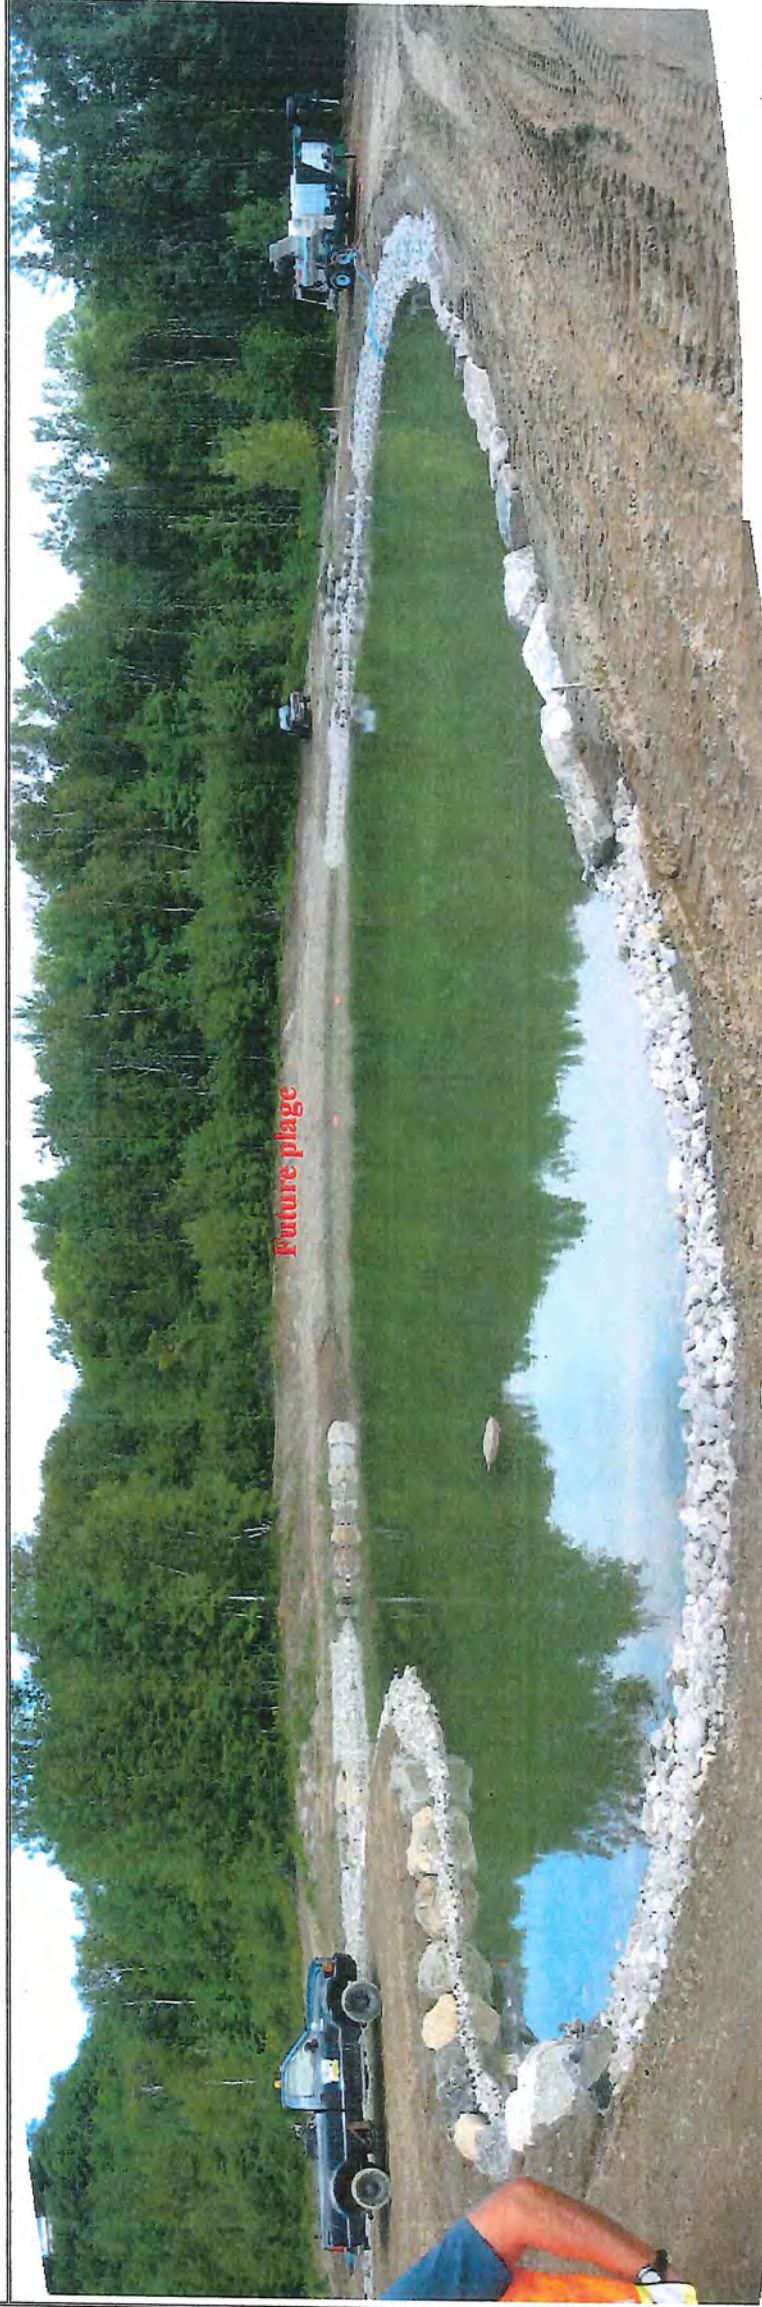
Photo no : 11

Je me présente sur les lieux et y rencontre les divers intervenants. Un étang d'une profondeur maximale de 2,5 m, ainsi qu'une plage sont en aménagement pour des fins privées (photo 11). Une résidence à proximité de l'étang sera aussi construite. Le lieu était antérieurement une sablière. Des consultants sont impliqués afin d'assurer l'alimentation en eau de l'étang et l'aménagement adéquat pour que des poissons y vivent. La Ville était informée du projet et a délivré les permis requis. Des épisodes pluvieux importants, survenus au début du mois d'août, ont détruit les mesures de protection qui avaient été installées pour prévenir l'apport de sédiments vers les eaux de surface. Les sols sont composés de sable silteux. Selon le consultant, la concentration de silt est de 35%.

Description : Étang en aménagement

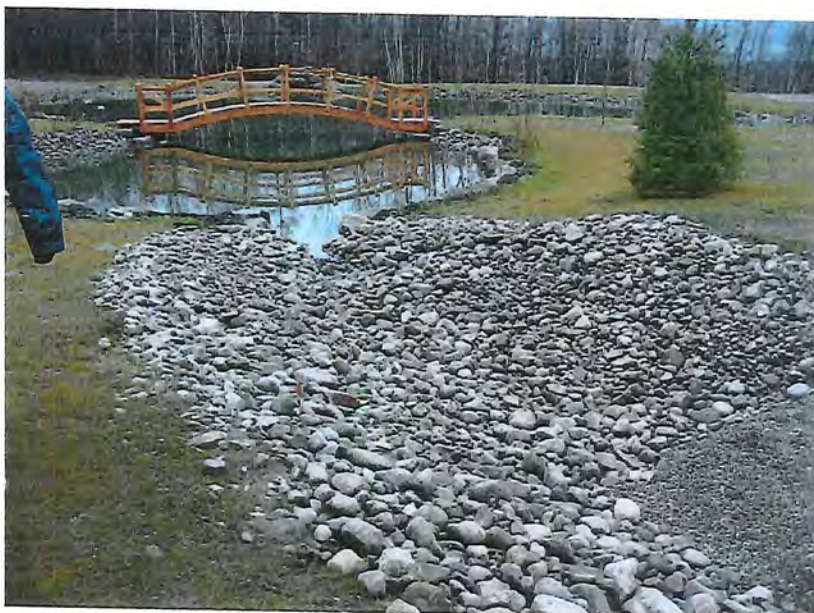
Photo no : 1

L'aménagement de l'étang est terminé (photo 1). L'exutoire de l'étang est empierré. Un lit filtrant de gravier, retenu par des ballots de paille permet l'infiltration des eaux de l'exutoire vers un bassin de rétention. Le bassin de rétention et son exutoire sont délimités par des cailloux (photo 2). Des sédiments fins sont observables à proximité du bassin de rétention et l'exutoire (photo 3). L'exutoire s'écoule dans le cours d'eau «ouest». Une zone dénudée composée de matériel fin et utilisée pour le stationnement des véhicules lors de la construction est localisée à proximité du bassin de rétention (photo 4). Une seconde zone dénudée est localisée à proximité du ponceau du cours d'eau «ouest», en marge du chemin d'accès (photos 5 et 6). Ces zones présentent un risque élevé d'érosion et d'apport de sédiments vers le cours d'eau.

Exutoire empierré de l'étang.

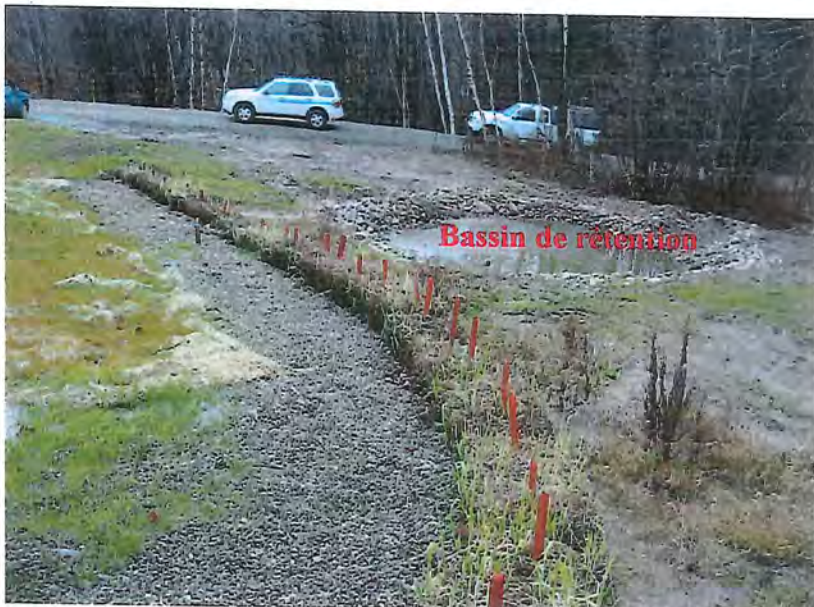
Photo no : 2

Aménagement en aval de l'exutoire de l'étang. Les eaux s'infiltrent dans le gravier et la paille et s'écoulent ensuite dans le bassin de rétention.

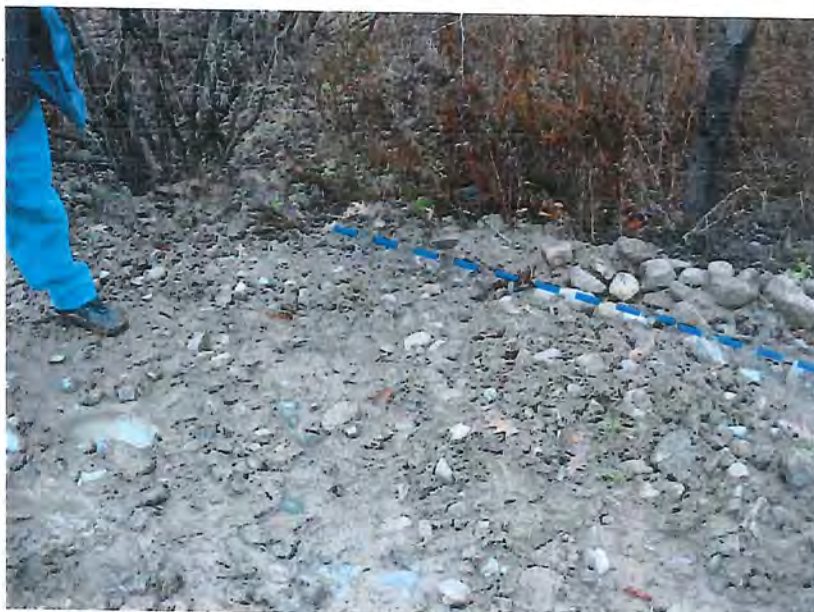
Photo no : 3

Exutoire du bassin de rétention, délimité par des cailloux. Des sédiments fins se retrouvent au-dessus et entre les cailloux, à proximité de l'exutoire (ligne pointillée).

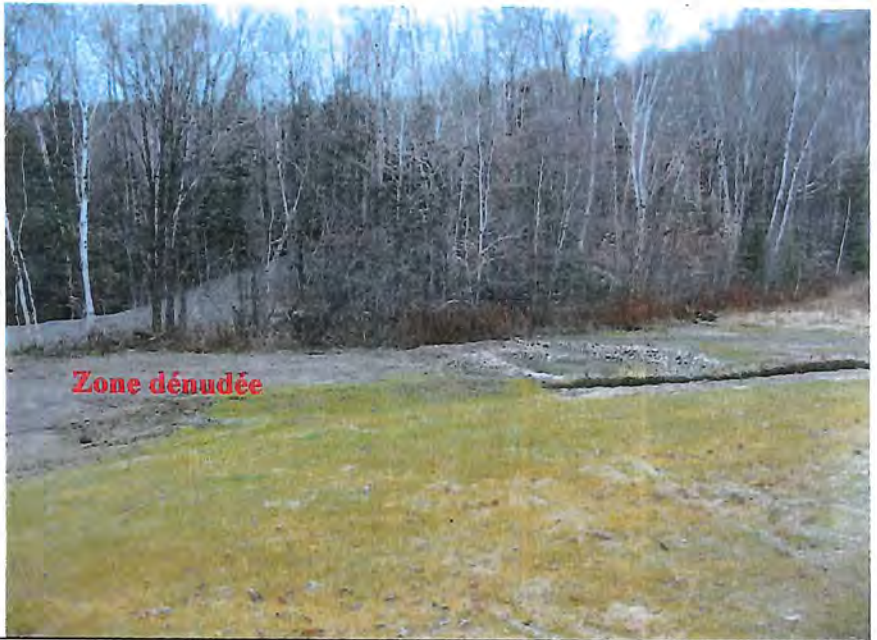
Photo no : 4

Bassin de rétention et zone dénudée à proximité.

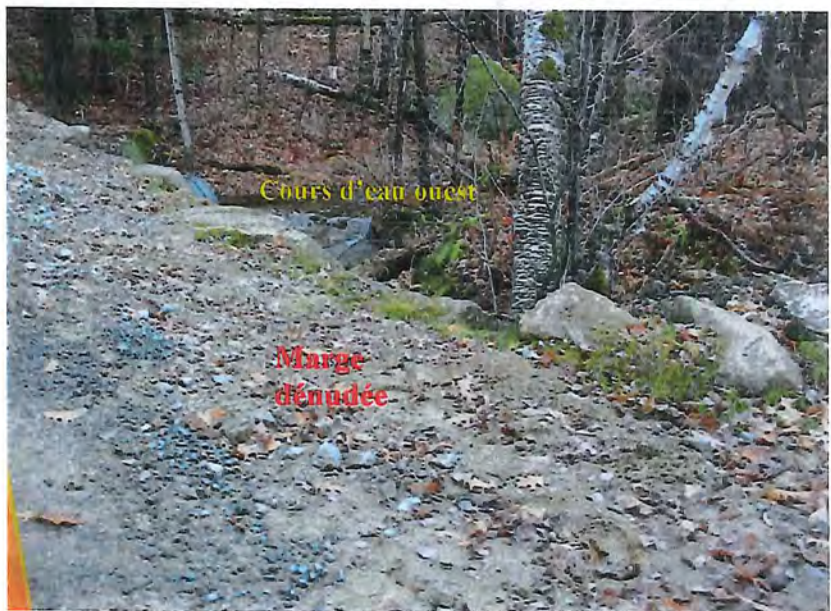
Photo no : 5

Zone dénudée composée de matériel fin en marge du chemin d'accès et à proximité du cours d'eau «ouest».

Le consultant a étendu le 7 décembre de la paille sur les zones dénudées. Des photographies ont été acheminées à nos bureaux par courriel le 8 décembre.

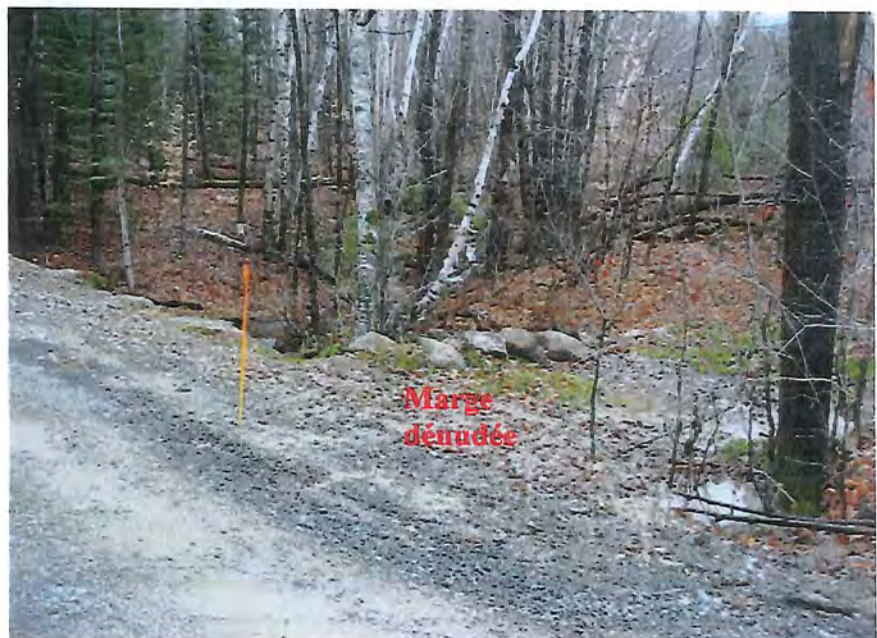
Photo no : 6

Zone dénudée composée de matériel fin en marge du chemin d'accès et à proximité du cours d'eau «ouest».

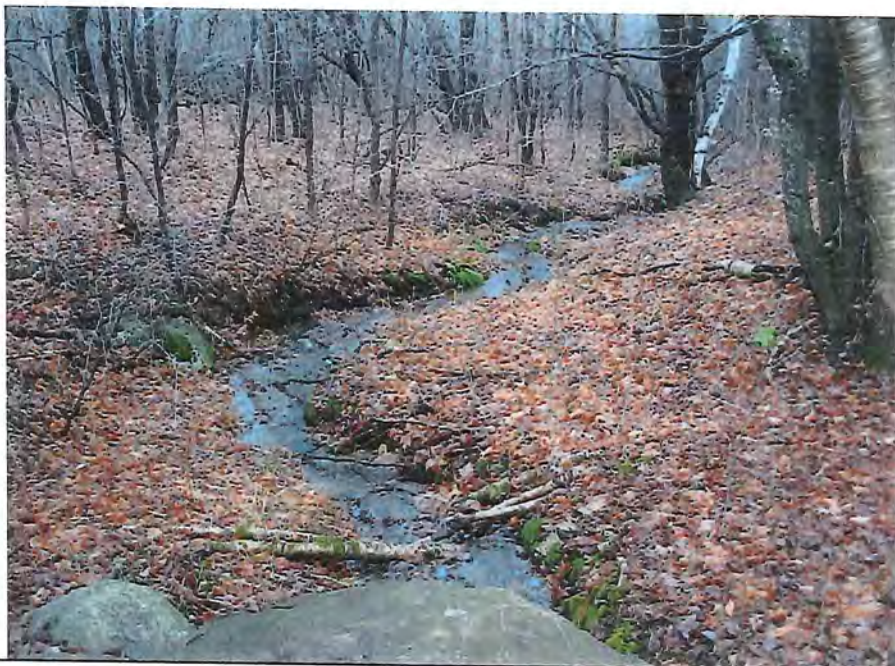
Photo no : 7

Des photos ont été réalisées des cours d'eau est et ouest (photos 7-8-9) et peuvent être comparées avec les photos du 24 août qui présentaient alors des zones d'accumulation de sable. Selon le consultant, le ramassage des sédiments a été réalisé par un ami du propriétaire manuellement à l'aide d'une pelle et de récipients de plastique. La barrière à sédiments inefficace qui était localisée dans le ruisseau ouest a été retirée.

Ruisseau «est», dont les zones d'accumulation de sédiments ont été nettoyées manuellement.

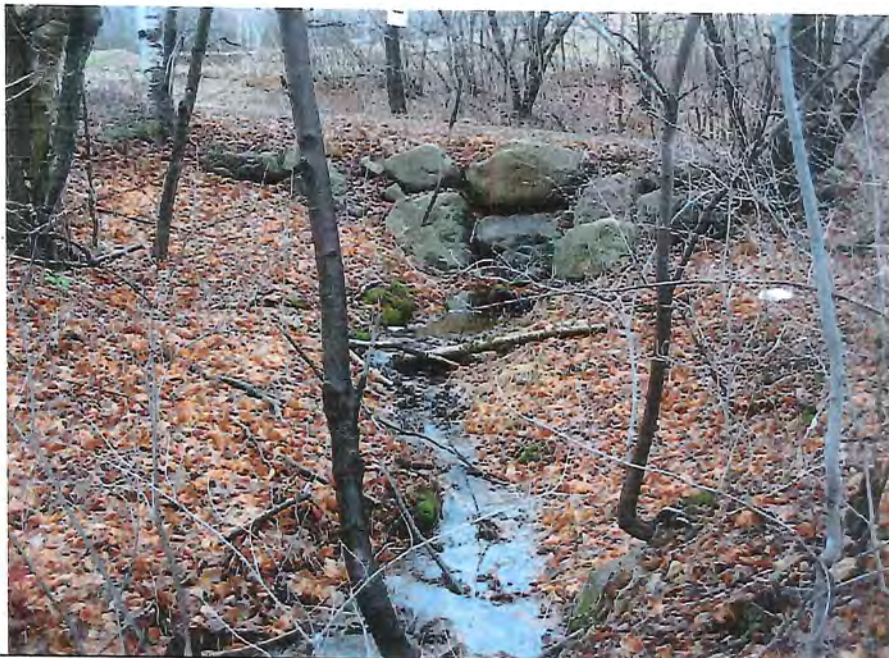
Photo no : 8

Ruisseau est, section avale.

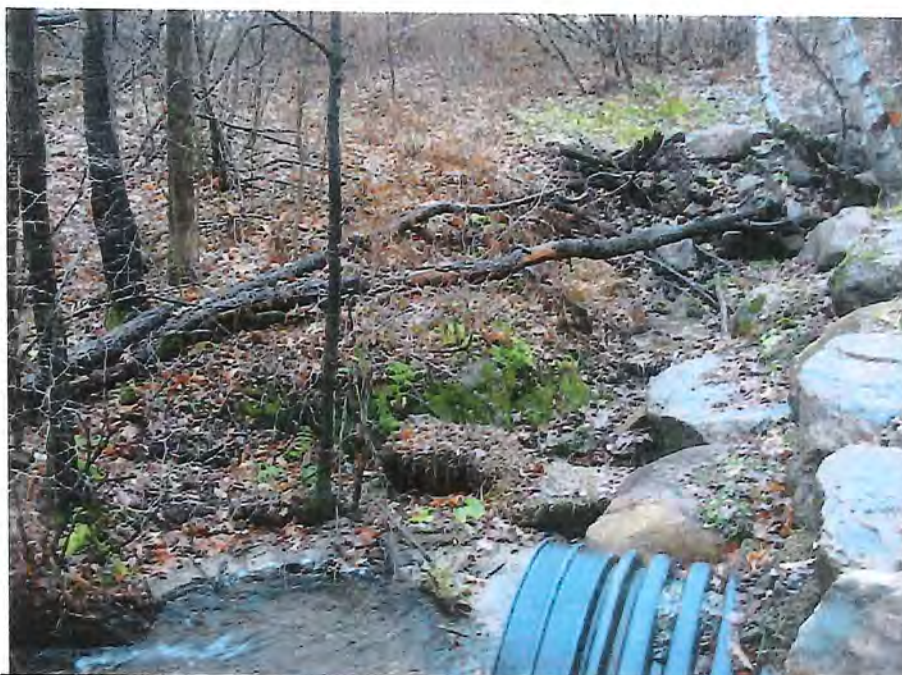
Photo no : 9

Section amont du ponceau du ruisseau ouest.
