Objet : Demande d'accès n° 2004 64476- Réponse

La présente fait suite à votre demande d'accès, reçue le 15 août dernier, concernant le lot 4776271 du cadastre du Québec (1202, rte 133 et 200, rue Saint-Georges) à Henryville

No intervention : 300594869	No gestion documentaire : 7430-16-01-0369200
Type d'intervention : Inspection pour suivi d'infraction	No document : 400752482
Type de demande liée : Plainte à car. environnemental	No demande :
But de l'inspection : Seconde inspection pour un suivi d'infraction lié à la présence de déchets toujours présents dans la bande riveraine.

Nom du lieu : Ébénisterie Serge Rioux

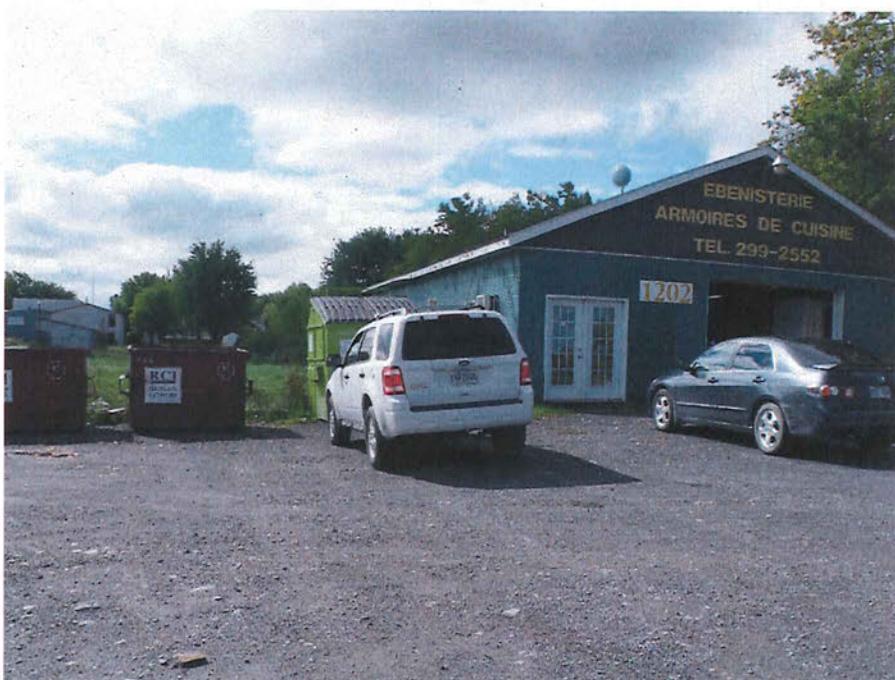
Photo no : 1

Les conteneurs à déchets sont au même endroit que lors de la dernière inspection. Ils sont situés à gauche de la bâtisse et n'empiètent plus sur la bande riveraine (photo 1).

Vue de la bâtisse. Les conteneurs à déchets sont situés à gauche.

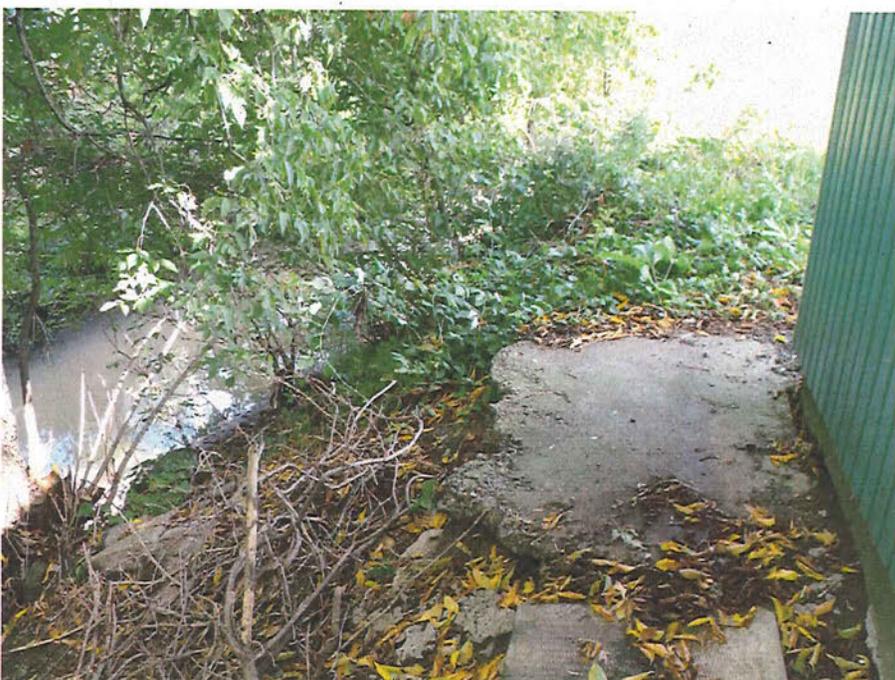
Photo no : 2

Je remarque qu'il n'y a pas de matériaux secs en rive du cours d'eau. Le côté de la bâtisse est exempt de déchets (photo 2 à 6). La végétation n'a pas été touchée et pousse naturellement dans la bande riveraine.

Coté de la bâtisse. Les matériaux présents lors de la dernière inspection ont été enlevés.

Étant donné les correctifs apportés tels que demandés lors de la dernière inspection, je recommande la fermeture du dossier.

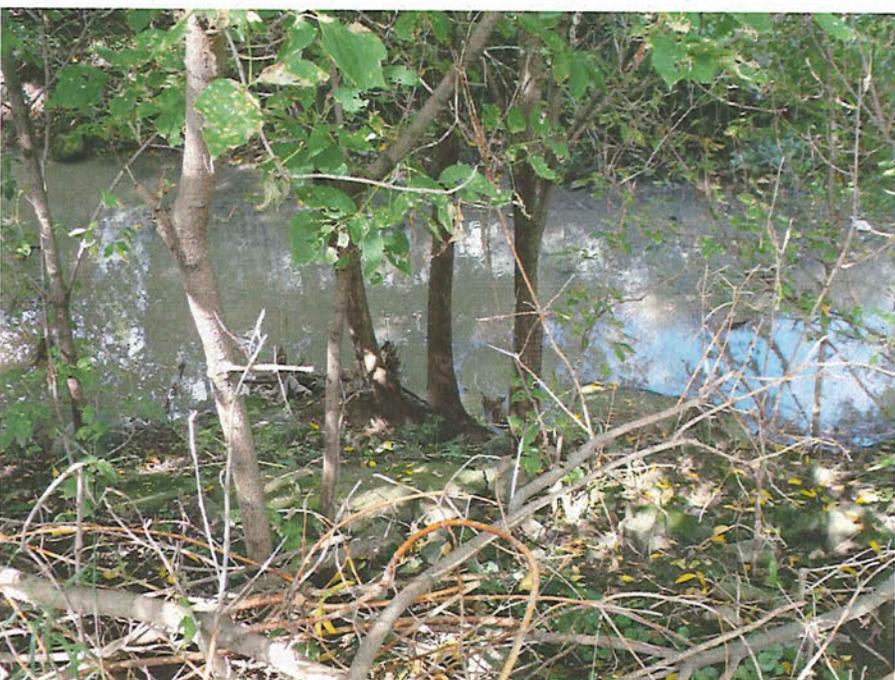
Photo no : 3

Vue de la bande riveraine.

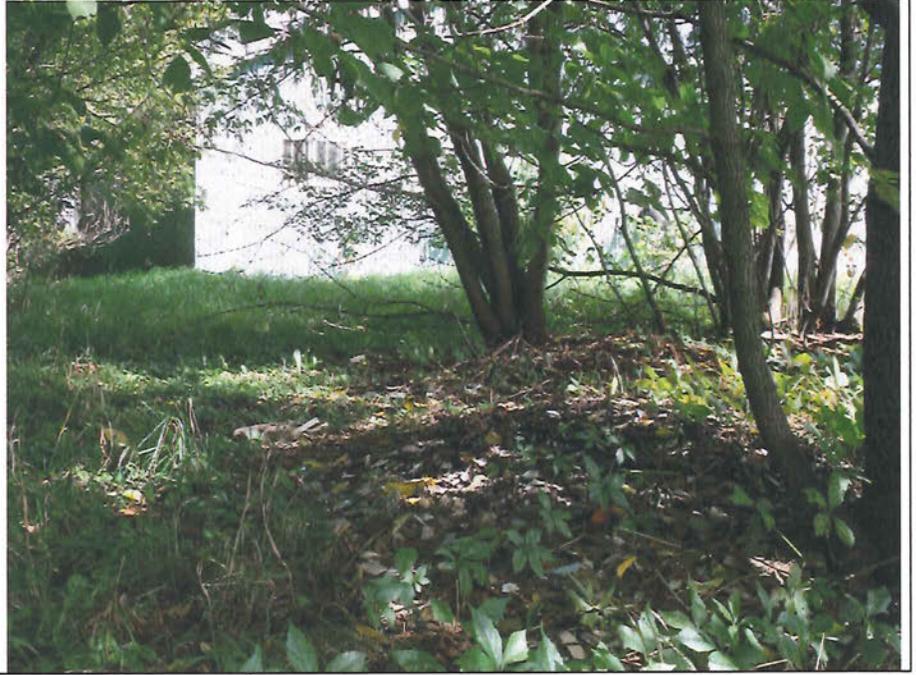
Photo no : 4

Vue arrière de la bâtisse.

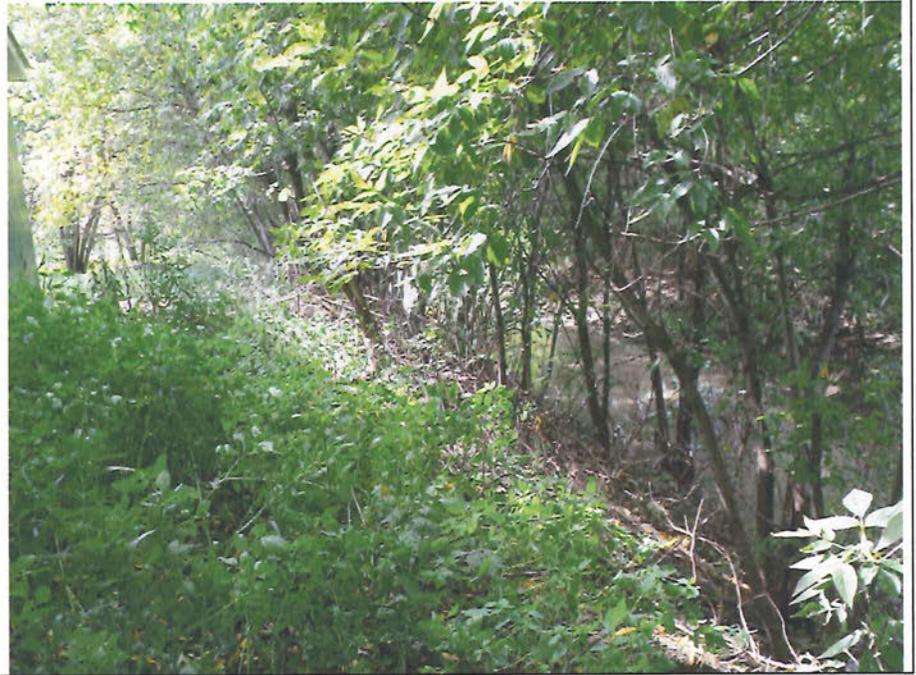
Photo no : 5

Bordure du cours d'eau. La végétation est laissée à l'état naturel.

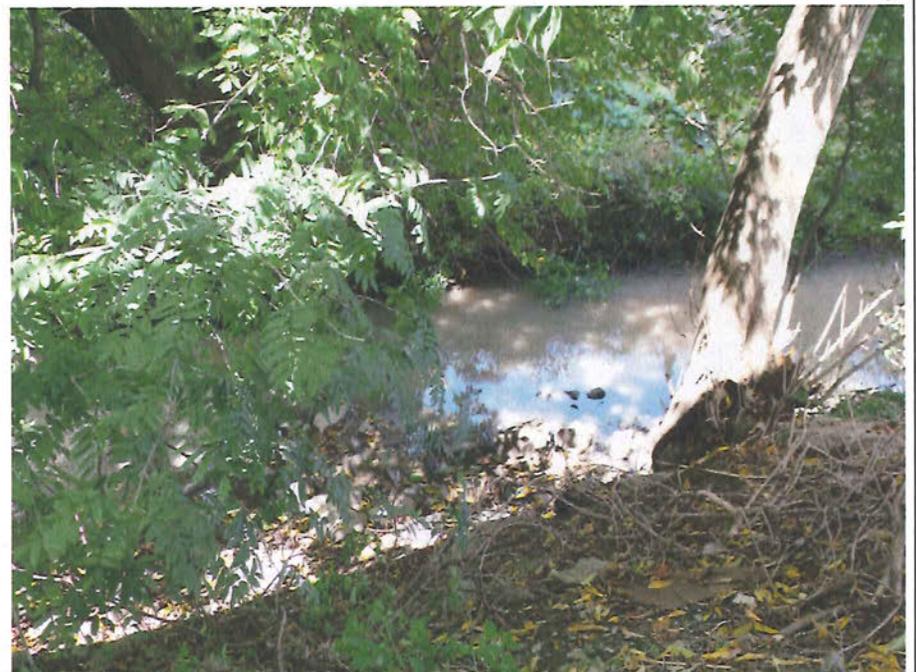
Photo no : 6

Bordure du cours d'eau.

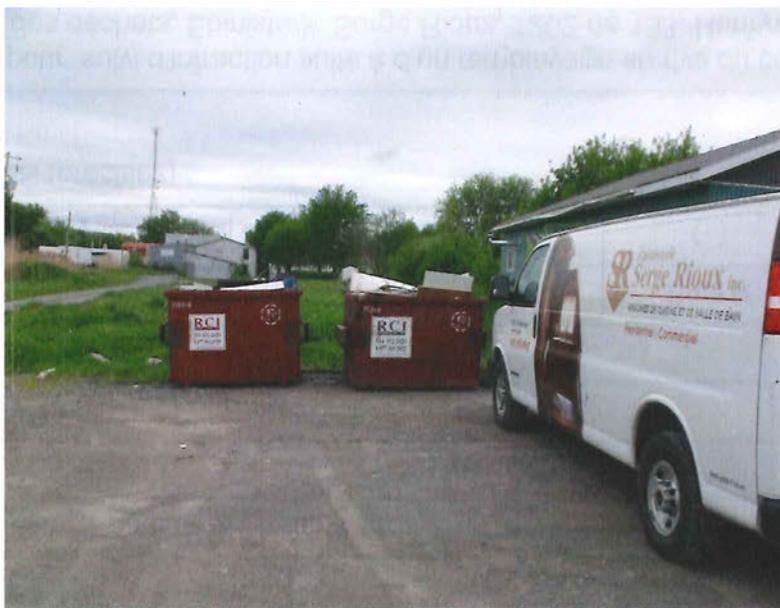
Photo 1. (DSCF0494.jpg) Les conteneurs de matières résiduelles ont été enlevés de la bande riveraine du cours d'eau *Des terres noires* (Branche 52).

M. Serge Rioux a retiré les conteneurs de déchets à droite de la bâtisse près du cours d'eau

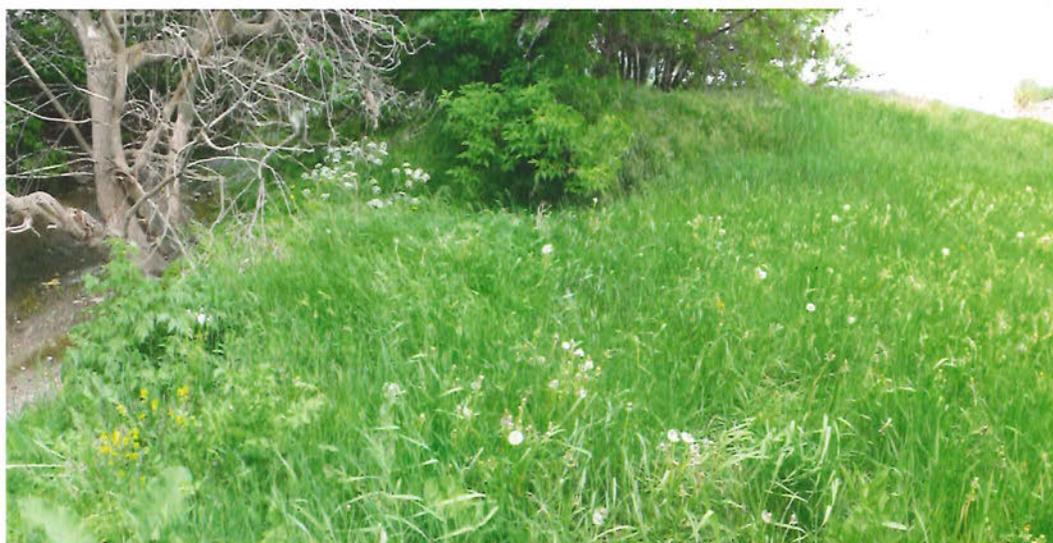
Photo 2. Panorama (DSCF0492-0493.jpg) À l'arrière de la bâtisse.

J'ai constaté que la végétation n'a pas été touchée. Le gazon et arbustes poussent naturellement dans la bande riveraine avec une longueur moyenne de 15-20 cm.

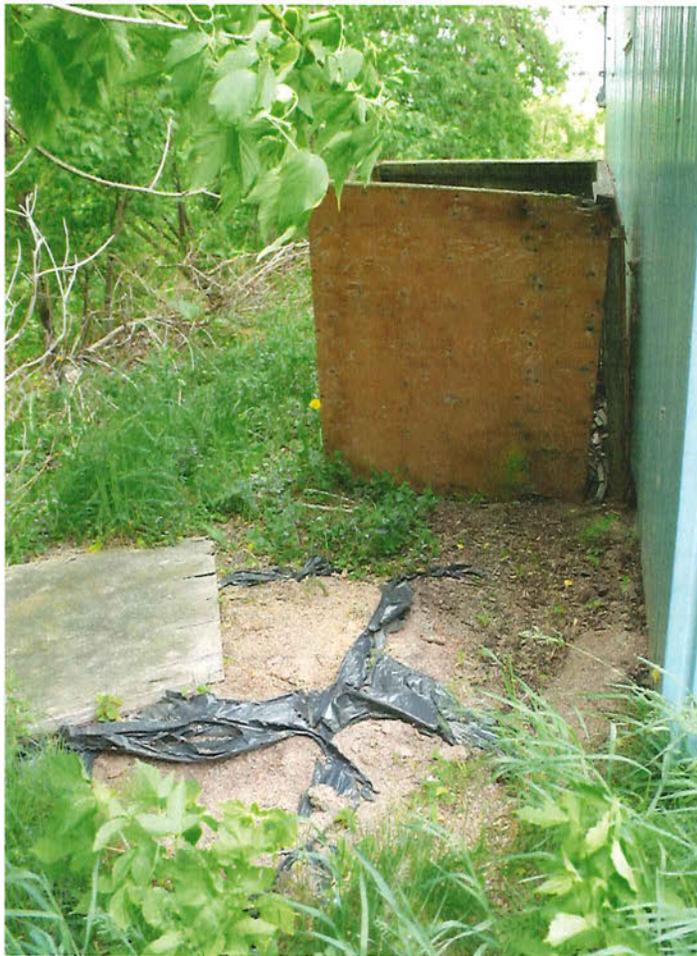
Photo 3. (DSCF0489_2.jpg) Côté gauche de la bâtisse. Présence de déchets et planches de bois toujours en place.

Cependant, les débris et déchets (matériaux secs), situés dans la bande riveraine à l'arrière de la bâtisse, sont restés en place. Il contrevient donc encore à l'article 22 de la LQE.

Étant donné le bon vouloir de M. Rioux, entente d'un délai pour remédier à la situation. Le délai est fixé jusqu'au 21 juin 2010

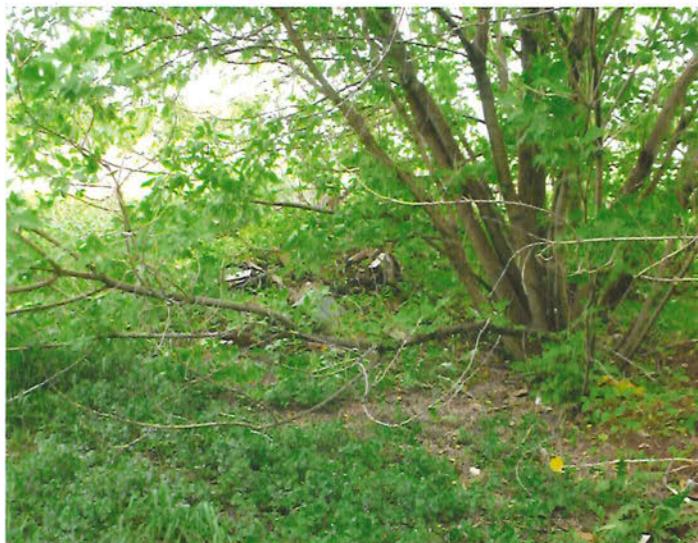
Photo 5. (DSCF0490.jpg) Déchets et débris toujours présents sous les arbres, dans la bande riveraine.

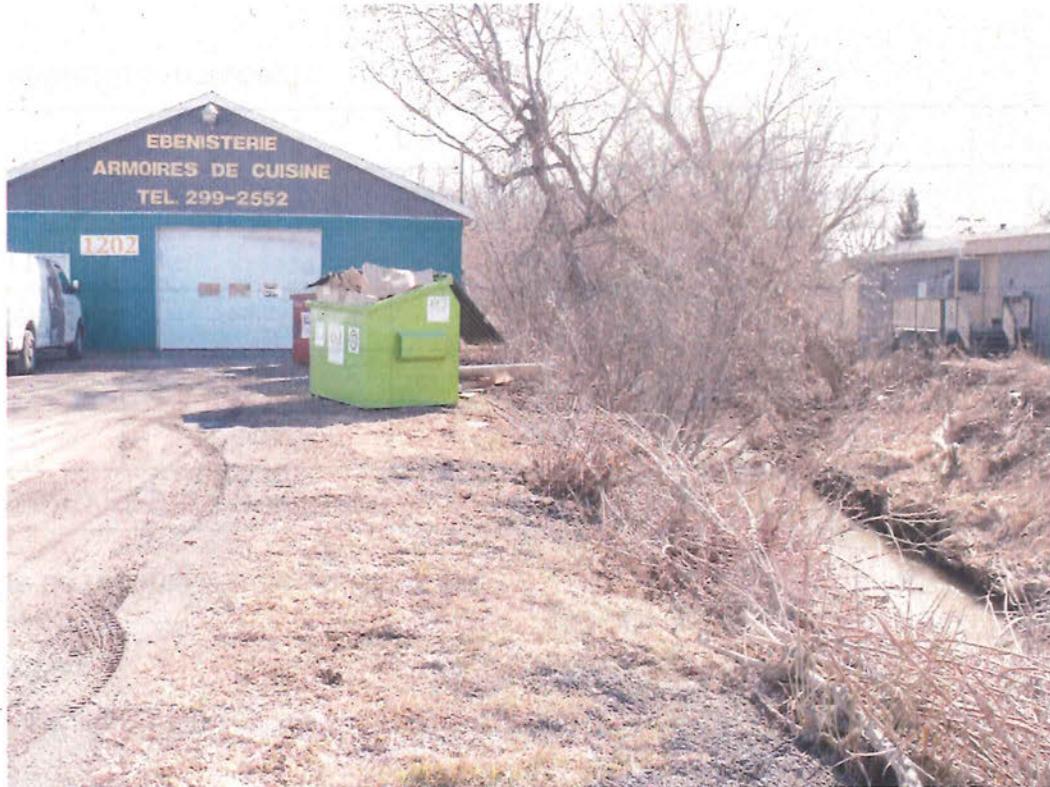
Photo 1. (DSCF0229.jpg) Vue de face de l'ébénisterie. À droite, cours d'eau *Des terres noires* (Branche 52)

Bâtisse et conteneurs à déchets dans la bande riveraine.

Envoi d'un avis d'infraction qui consiste à l'arrêt de toute activité dans la bande riveraine et laisser arbres, arbustes et plantes pousser

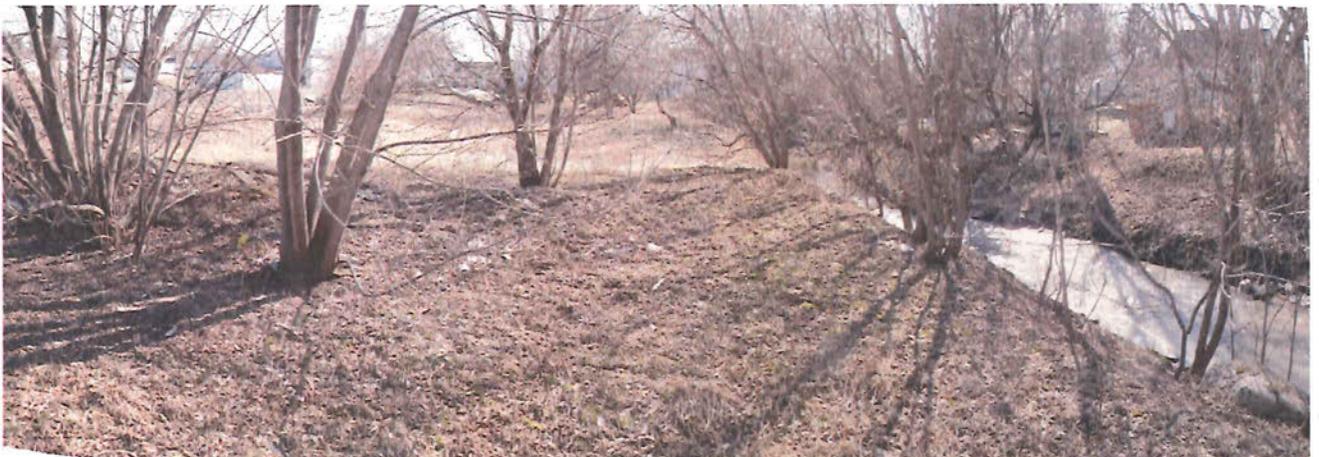
Photo 2. Panorama (DSCF0235-0236-0237.jpg) À l'arrière de la bâtisse.
On constate que la près de la rivière, la végétalisation est entretenu. (Gazon coupé)

- Présence d'un cours d'eau
- Différence entre haut du talus et LHN moins de 5 mètres = Bande riveraine 10 m
- Débris et conteneur à déchet dans la bande riveraine
- Absence de la végétation sur le haut et ~~bande~~ la bande riveraine. Le propriétaire me confirme qu'il entretient le bord du talus pendant la saison estivale. (coupe de gazon et émondage d'arbre)

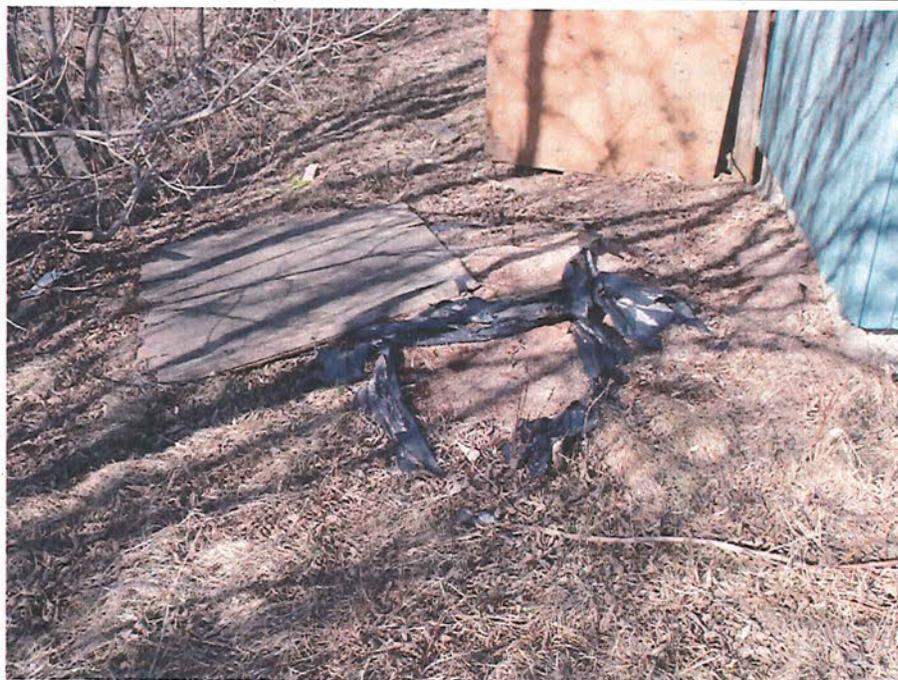
Photo 3. (DSCF0238.jpg) Côté de la bâtisse. Présence de déchets et planches de bois

Il reste qu'il y a activité et dépôts de matériaux secs dans la bande riveraine du cours d'eau *Des terres noires sans C.A.*

Contrevient à l'article 22 de la LQE

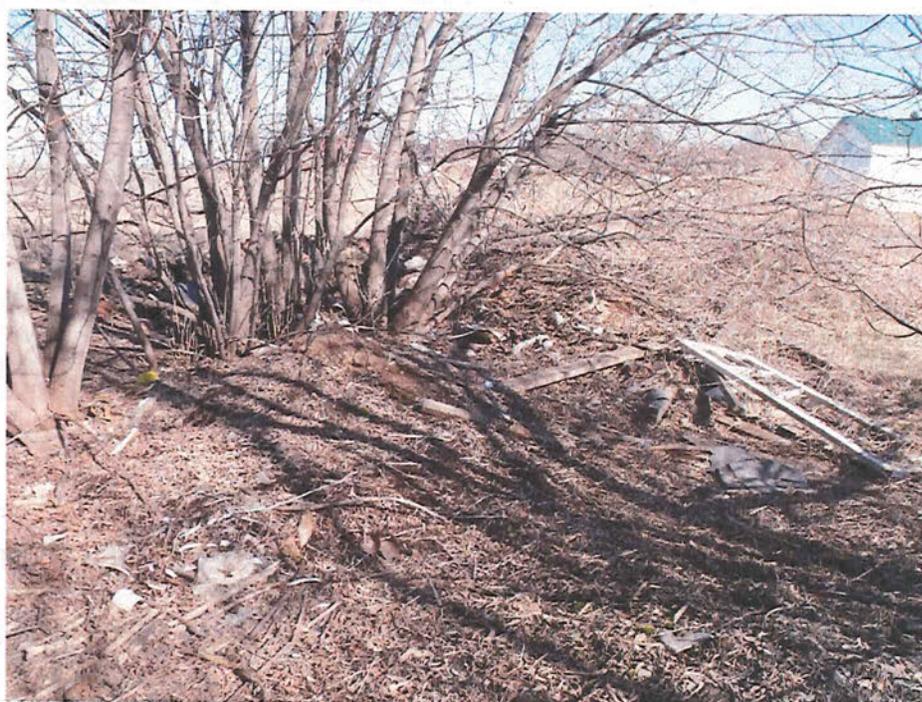
Photo 4. (DSCF0238.jpg) Présence de déchets sous les arbres, dans la bande riveraine.
