Objet : Demande d'accès à l'information concernant la sablière 9323-9341 Québec  
Inc., Municipalité de Sainte-Marguerite-du-Lac-Masson

# RAPPORT D'INSPECTION

Date de l'inspection : 2 juin 2016	Heure d'arrivée : 11 h 38	Heure de départ : 17 h 10
Inspecteur : Mélanie Dupuis	Accompagné de : Nathalie Tardif, inspecteur secteur hydrique Samuel Pinsonneault, étudiant programme industriel

Lieu inspecté	
Nom du lieu : SABLIERE 9323-9341 Qc inc (Monco Construction)	
Nom usuel du lieu : Gestion immobilière Monco	
N° du lieu : 90224544	Type de lieu : sablière
Localisation du lieu inspecté : (ancien lots 29, 30 et 31 rang 10, canton de Waxford à Ste-Marguerite-du-Lac-Masson) Lots 5 307 691, 5 307 692, 5 307 693 Cadastre du Qc.	
Coordonnées géographiques du lieu (GÉO NAD 83 degrés décimaux) : 46,078909724100;-74,096878409700

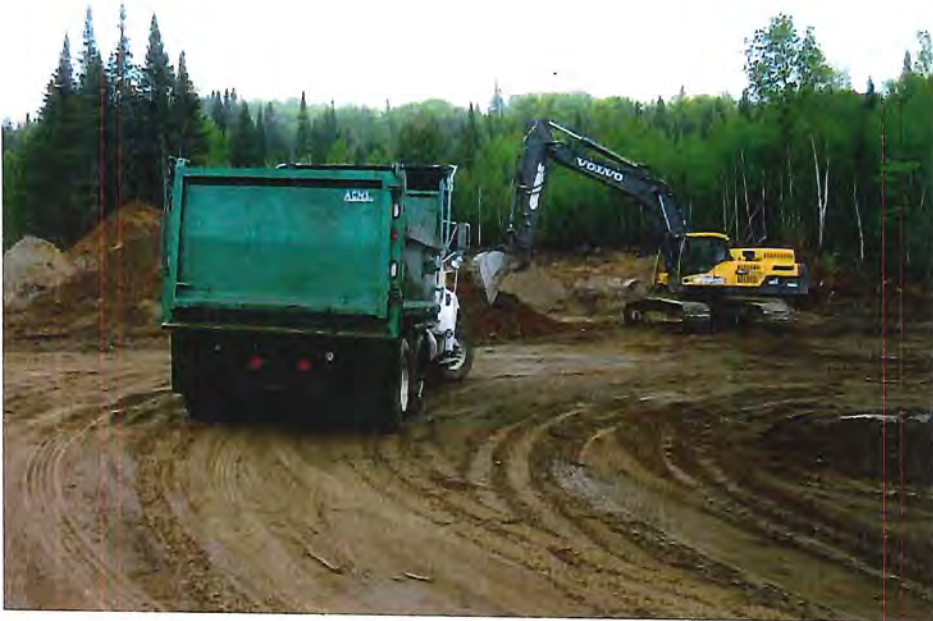
IMG\_6697.JPG

- La sablière se divise en 3 secteurs d'extractions (photos 15, 16 et 17). Au moment de l'inspection, seul le secteur 1 est en exploitation.
- Au moment de l'inspection, des camions à benne 10 roues identifiés Monco Construction se présentent sur le site ainsi qu'un camion semi-remorque pour des chargements en sable. Une pelle hydraulique (marque Volvo, modèle EC380DL, immatriculé V2235A) assure le chargement de sable dans les camions se présentant sur le site (voir photos 1 et 2).

1) Camion a benne 10 roues identifié Monco Construction et pelle hydraulique pour el chargement de sable dans les camions

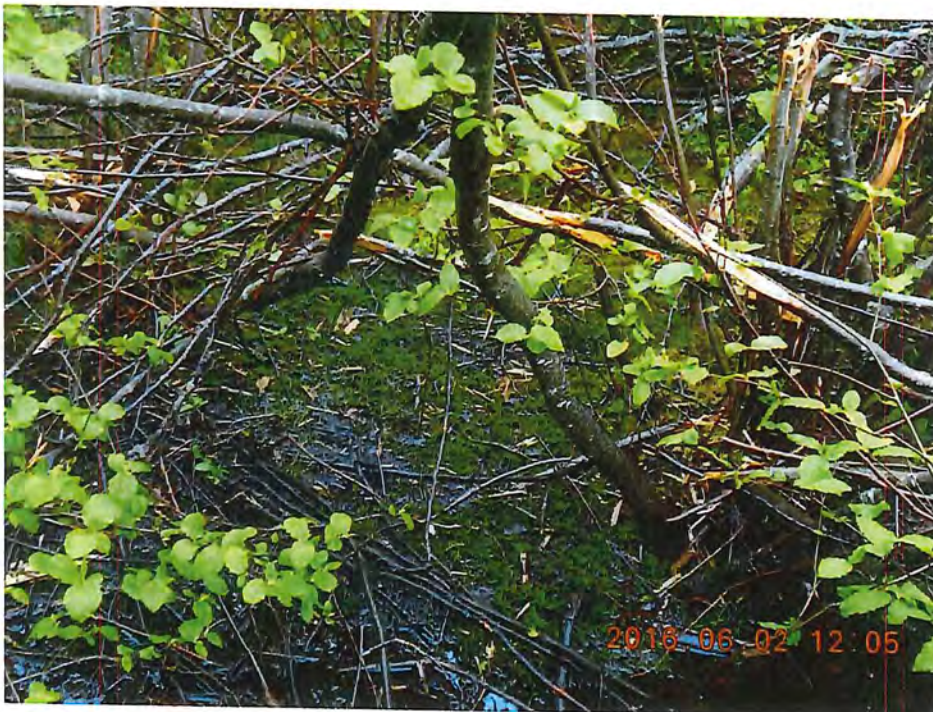
DSCN0482.JPG

- À proximité du secteur déboisé, une petite excavation a été réalisée dans un possible milieu humide. Ce milieu humide a été défini comme étant un **marécage (Z1)** selon les observations suivantes.

➤ Volet hydrique : Cette zone (Z1) se caractérise par une petite dépression ouverte présentant une végétation typique de milieux humides, dont le diagnostic relatif aux sols est incertain et où j'ai constaté la présence d'indicateurs primaires. Au niveau de cette placette, il s'agit d'un petit **marécage** (voir formulaire d'identification délimitation les milieux humides) (voir photo 3).

3) Petite dépression ouverte présentant une végétation typique de milieux humides, dont le diagnostic relatif aux sols est incertain et où il y a présence d'indicateurs primaires. Il s'agit d'un petit marécage. (Z1)

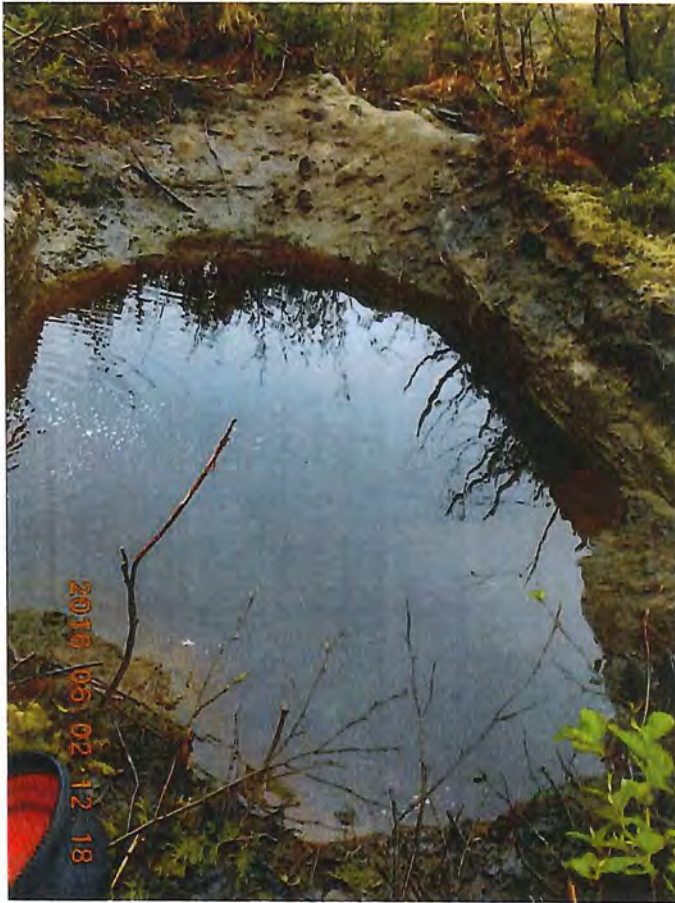
DSCN0491.JPG

4) L'excavation mesurant 2,6 mètres par 3,8 mètres serait une excavation exploratoire pour identifier la profondeur de la nappe phréatique selon les informations recueillis auprès de l'exploitant. (Z1)

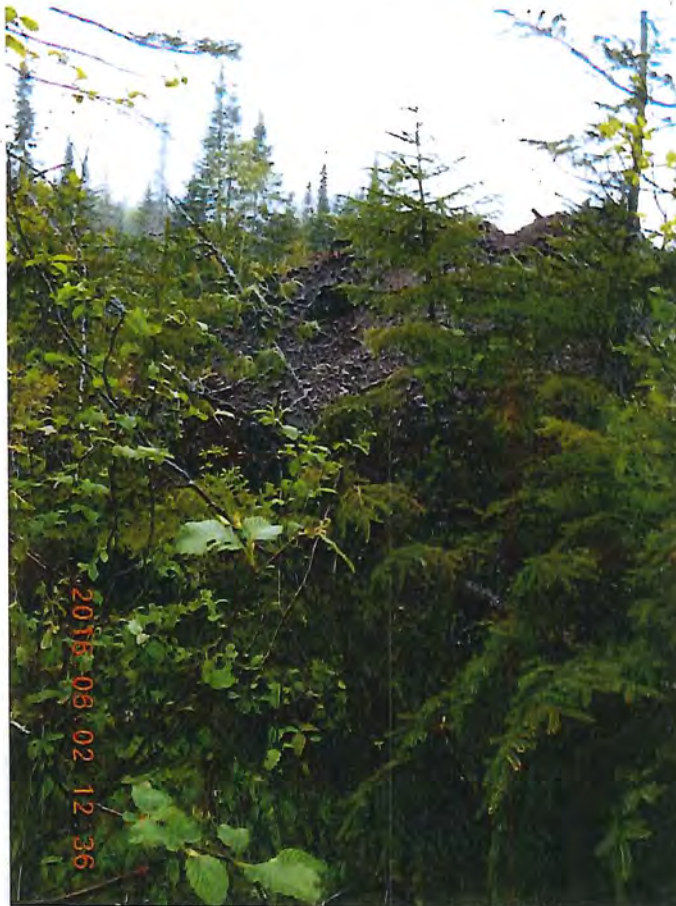
DSCN0493.JPG

- À la limite Sud-Est de la sablière secteur 1, j'observe la présence d'un possible second milieu humide. Ce milieu humide a été défini comme étant une **tourbière (Z2)** selon les observations suivantes.

➤ Volet hydrique : Une deuxième zone (Z2) se situe à la limite de l'exploitation de la sablière, en bas de pente. J'ai constaté une végétation typique des milieux humides, un sol organique hydromorphe et il y a présence d'indicateurs primaires. Au niveau de cette placette, il s'agit d'une **tourbière** (voir formulaire d'identification délimitation milieux humides joints en annexe).

Le milieu se rend à la limite de l'exploitation de la sablière, cependant, je n'ai pas pu établir s'il y a empiètement. (voir photo 5).

5) À la limite de l'exploitation de la sablière, en bas de pente. J'ai constaté une végétation typique des milieux humides, un sol organique hydromorphe et il y a présence d'indicateurs primaires. Il s'agit d'une tourbière.

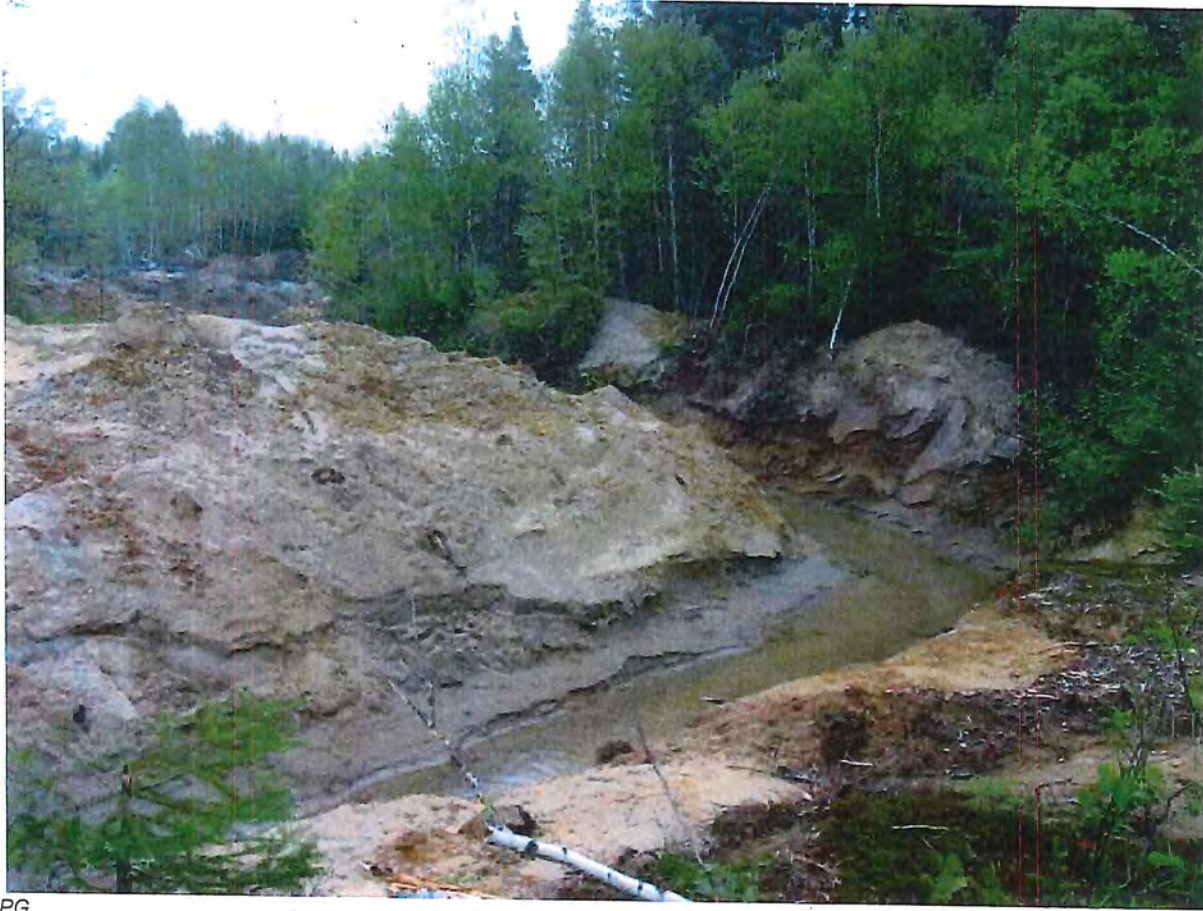
IMG\_6719.JPG

6) Les secteurs 2 et 3 de la sablière sont traversés par un possible cours d'eau ou fossé (nommé L1)

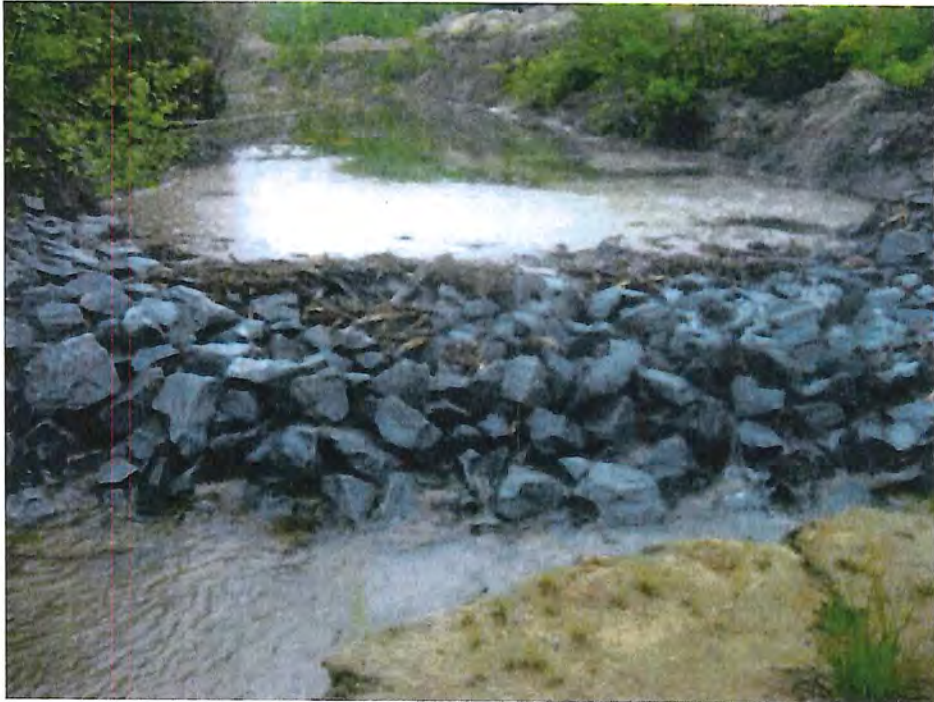
IMG\_6735.JPG

7) Le fond du lit d'écoulement est composé de sable. L'exploitant a mis en place une berme filtrante afin d'éviter qu'il y ait entrainement de sédiment.

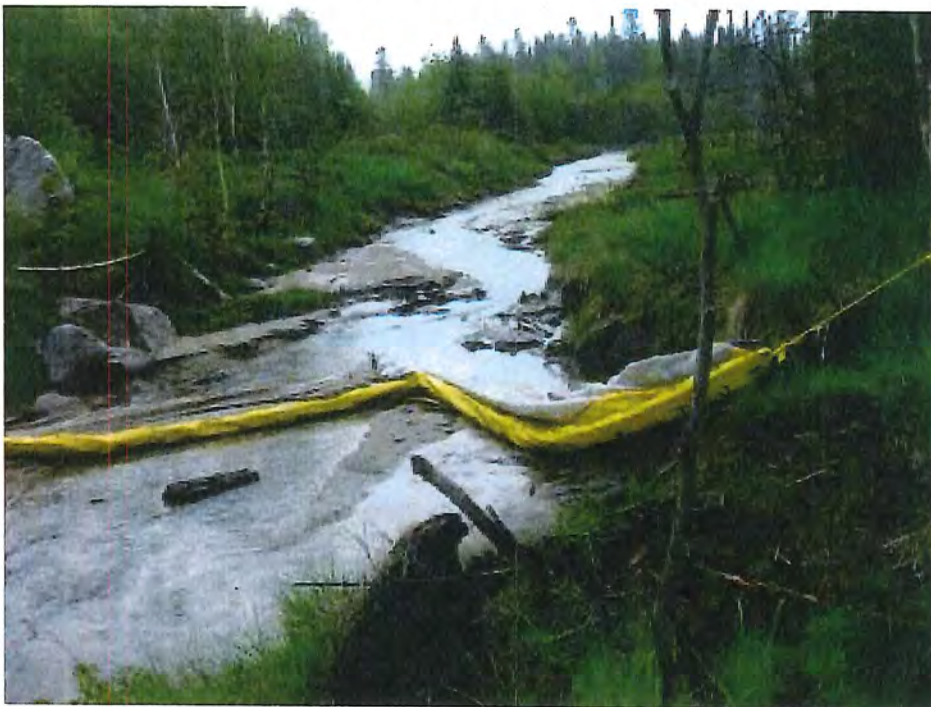
IMG\_6730.JPG

8) Le fond du lit d'écoulement est composé de sable. L'exploitant a mis en place un rideau de turbidité afin d'éviter qu'il y ait entrainement de sédiment.

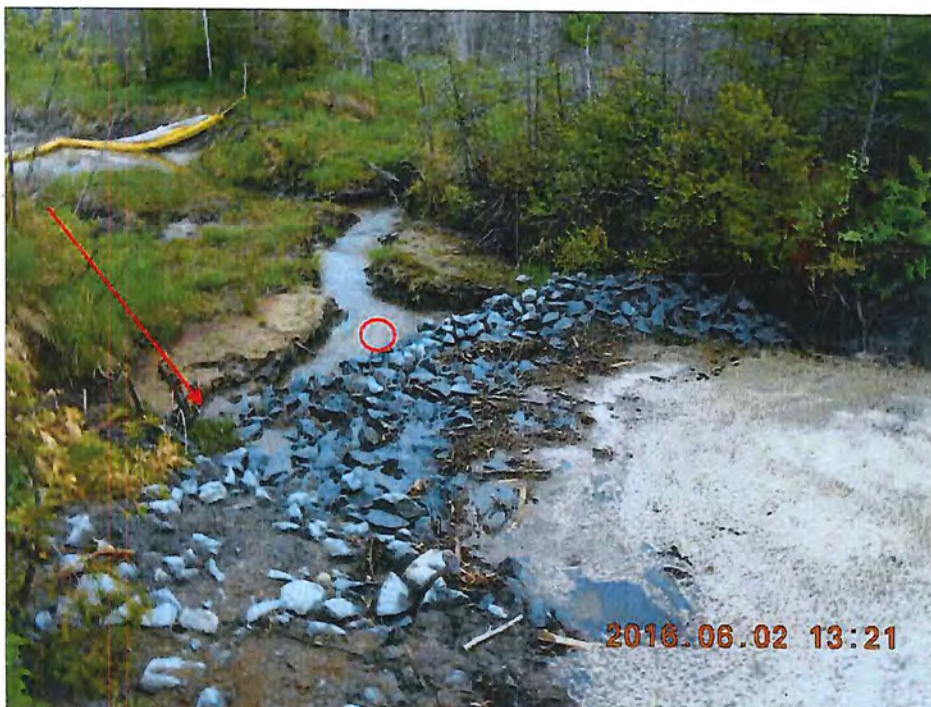
DSCN0495.JPG

9) Aménagement d'une berme filtrante et rideau de turbidité. La flèche indique la jonction entre L1 et un lit d'écoulement (L2) et le cercle le point d'échantillon ES-02

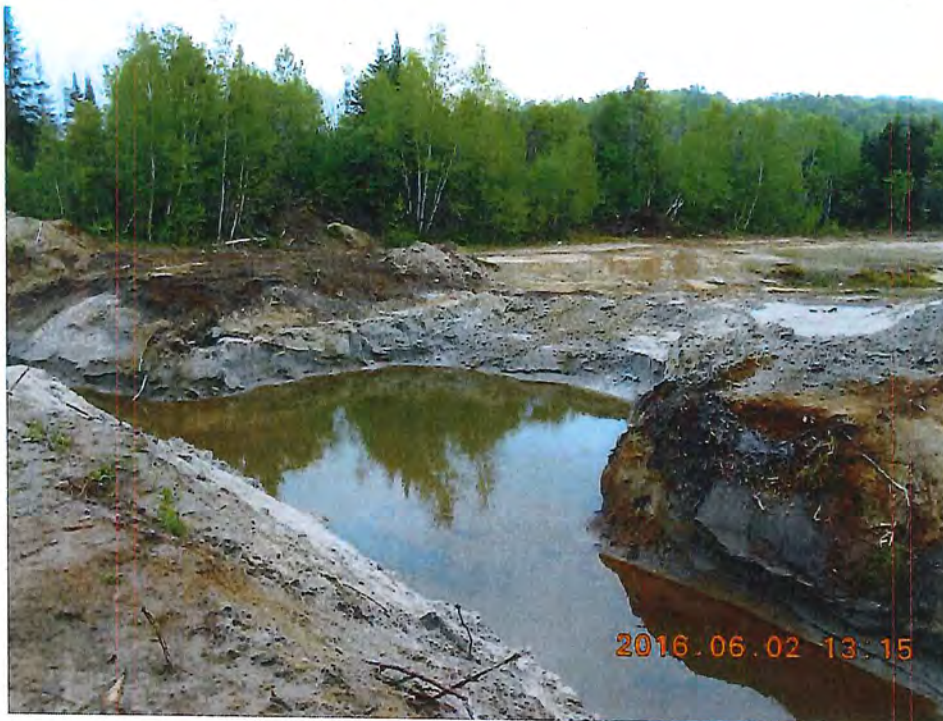
DSCN0494.JPG

10) Bassin de sédimentation

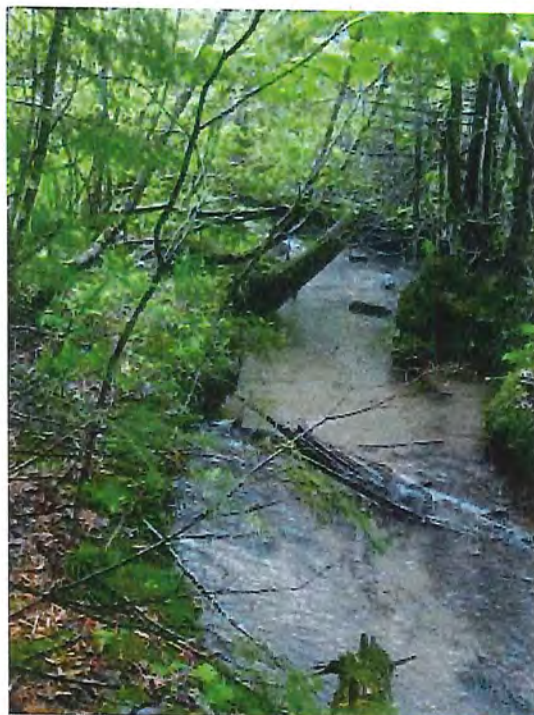
IMG\_6731.JPG

11) Lit d'écoulement naturel (L2) amont de la sablière avant sa jonction avec L1. Échantillon ES-01

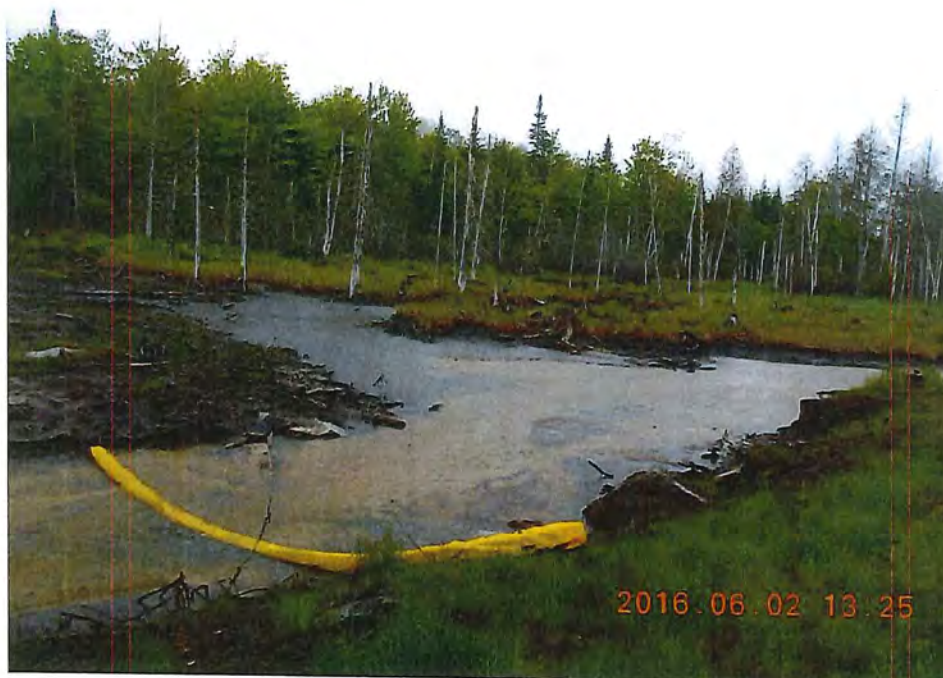
DSCN0496.JPG

12) Second rideau de turbidité dans le lit d'écoulement naturel.

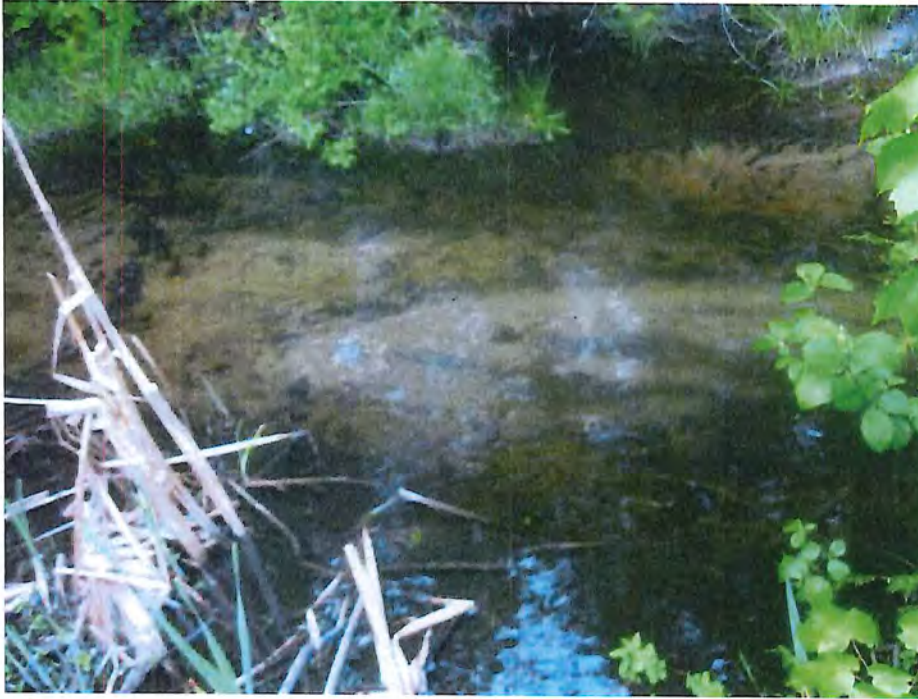
IMG\_6737.JPG

13) Un autre lit d'écoulement (L3) a été constaté plus au nord, à environ 250 mètres de la rue du lac Marier, en amont de la sablière. Le fond est sablonneux. Point d'échantillonnage ES-03

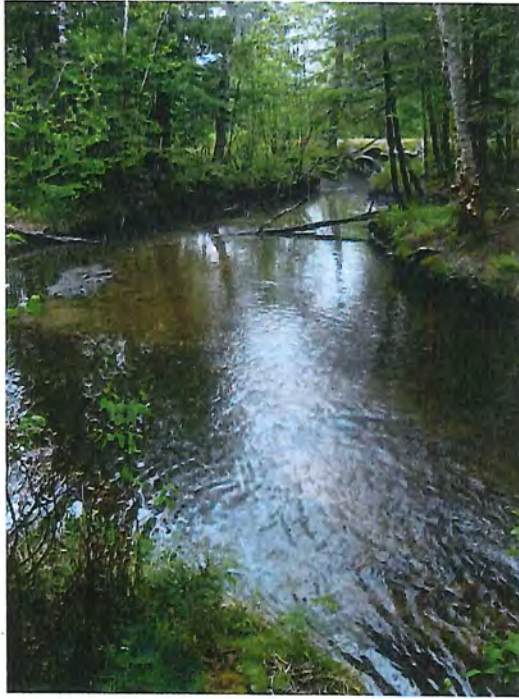
IMG\_6740.JPG

14) Cours d'eau naturel L1 localisé près de la limite de propriété dans un secteur boisé à quelques mètres de la rue des Moineaux et du lac Marier, dans un secteur boisé en aval de la sablière. Le fond est sablonneux. Point d'échantillonnage ES-04

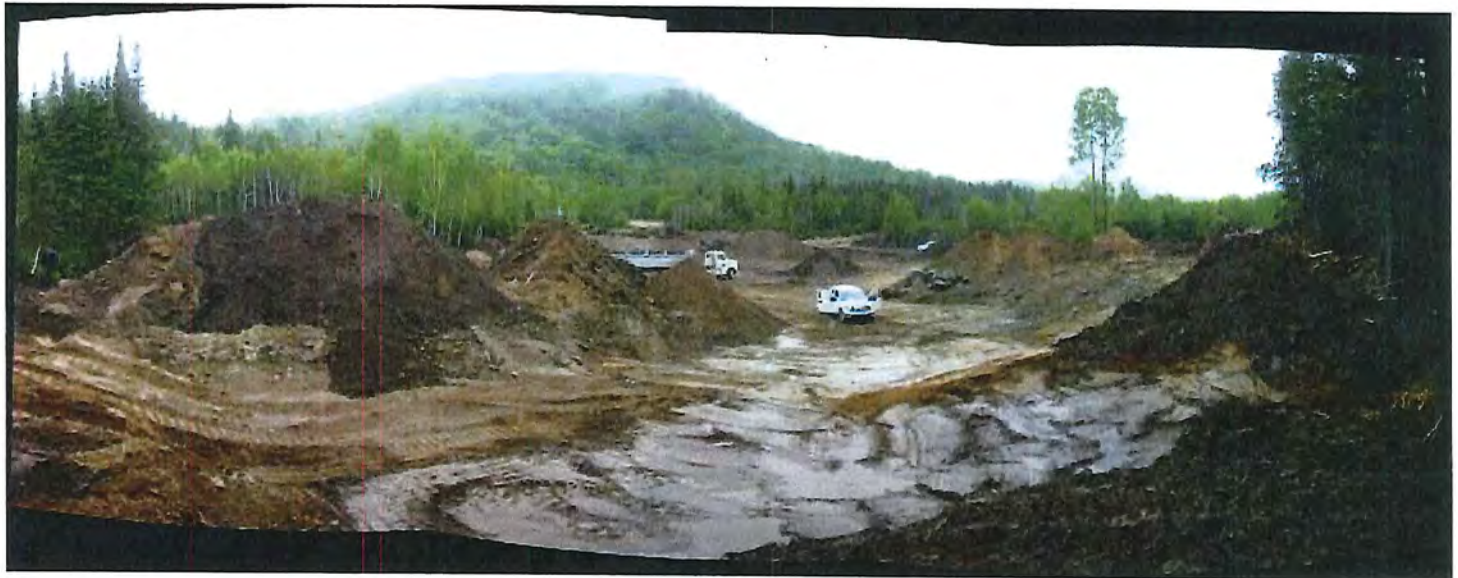
IMG\_6702 Panorama.jpg

15) Vue d'ensemble du secteur 1 de la sablière

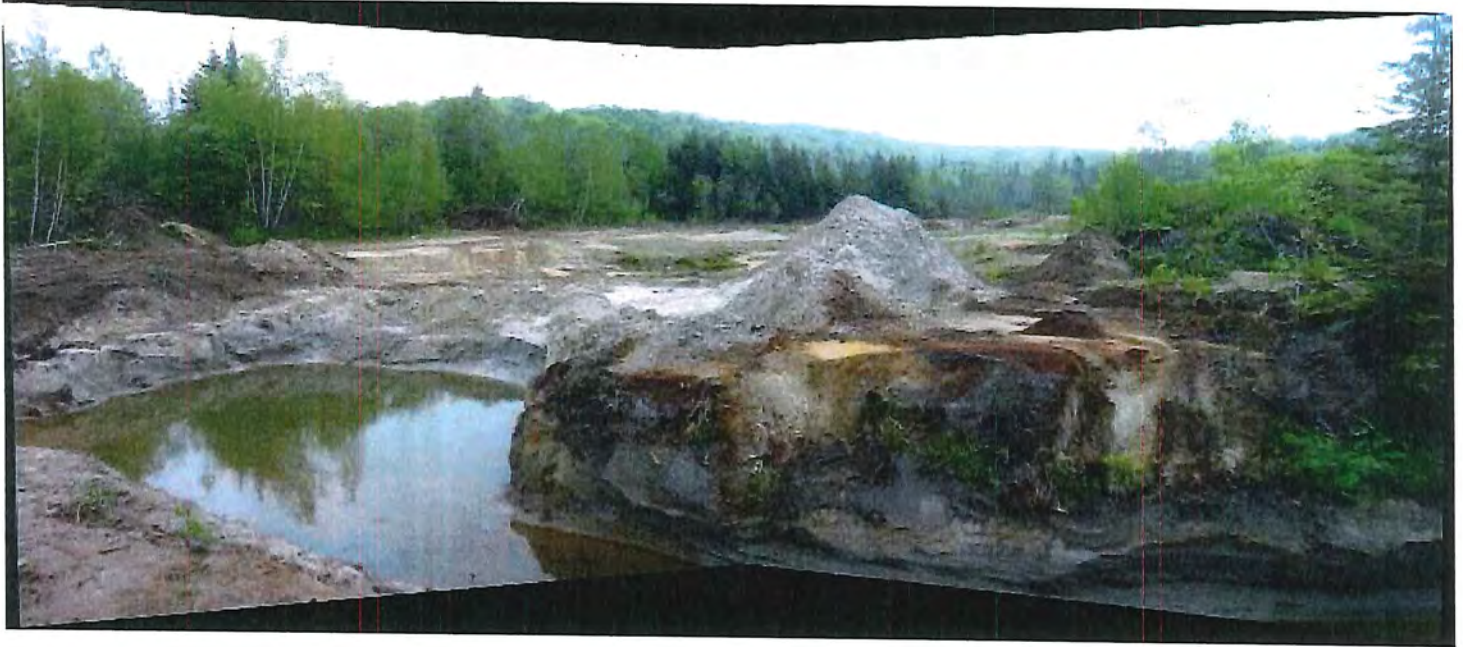
IMG\_6720 Panorama.jpg

16) Vue d'ensemble secteur 3 de la sablière.

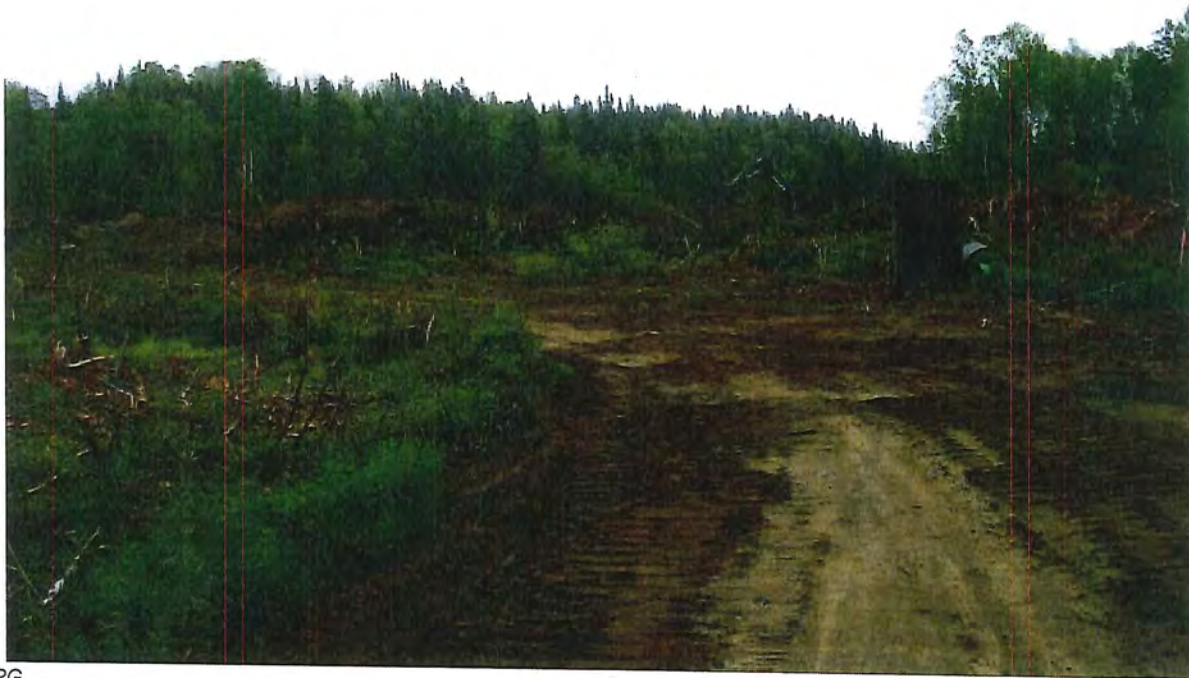
IMG\_6715.JPG

17) Vue d'ensemble secteur 2 de la sablière.

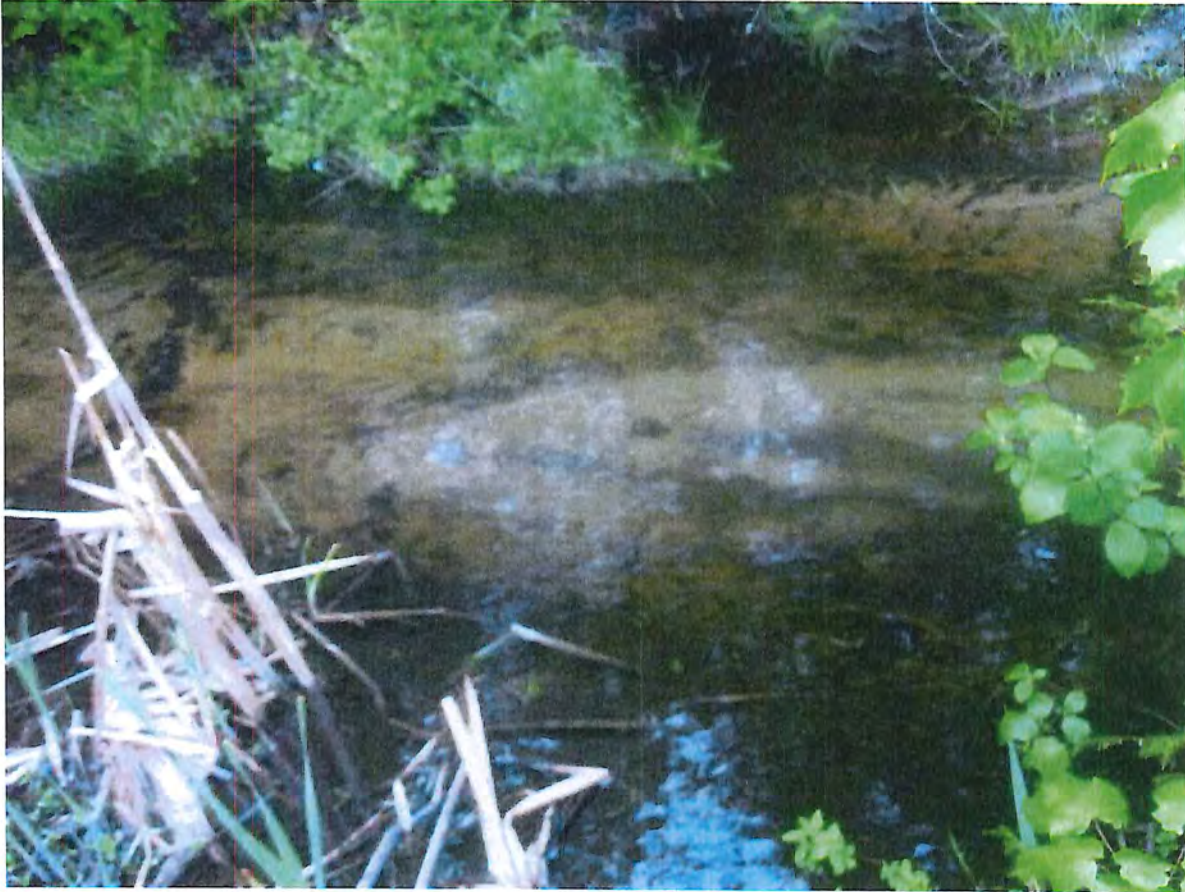
IMG\_6737.JPG

18) Un dépôt meuble de sable important est présent dans cette région. Il est possible d'observer des Delta de sédimentation composés essentiellement de sable comme celui-ci dans les lits d'écoulement en amont et en aval de la sablière.
