Objet : Demande d'accès n° 2004 65556 – Réponse

N° intervention : 301014407 Type d'intervention : Inspection
N° gestion documentaire : 7610-16-01-0056100 N° du rapport d'inspection : 401378176
N° demande : 200448360 Type de demande : Plainte à caractère environnemental
But de l'inspection : Vérifier la véracité de la plainte concernant le remplissage du lac de l'ancienne sablière avec des matières résiduelles.

Lieu inspecté
Nom du lieu : Les excavations N. Laurin inc.
Nom usuel du lieu : Sablière (Les excavations Raymond Beaulieu inc.)
N° du lieu : 90405416 Type de lieu : sablière
Localisation du lieu inspecté :
Adresse du lieu : Lot 4 024 937 (anciens lots P-5, P-6, P-101 ET P-102)
Pointe-Fortune
Coordonnées géographiques du lieu (GÉO NAD 83 degrés décimaux) : 45,532777777800:-74,366638888900

Lot 4 024 937
Inspection 14 juillet 2016

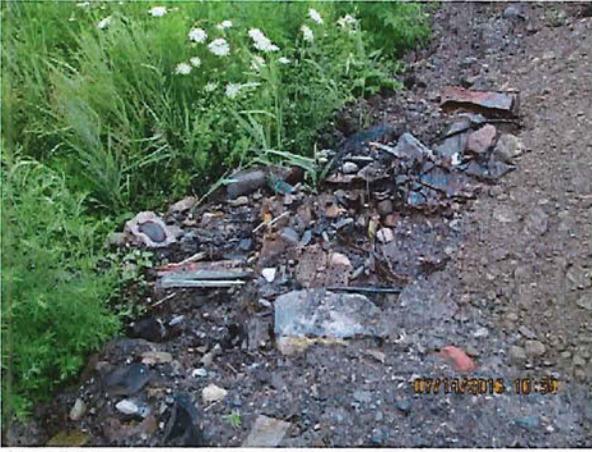
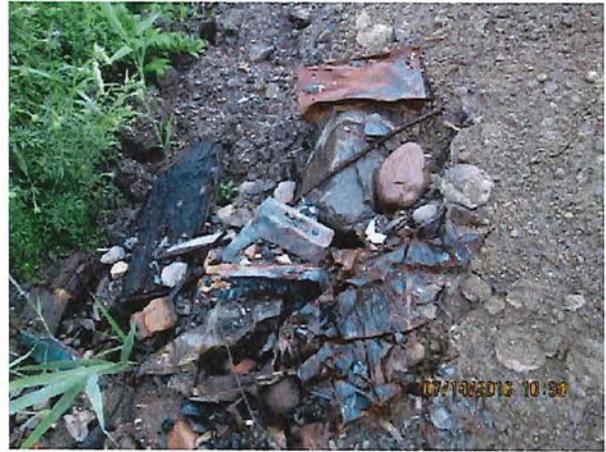
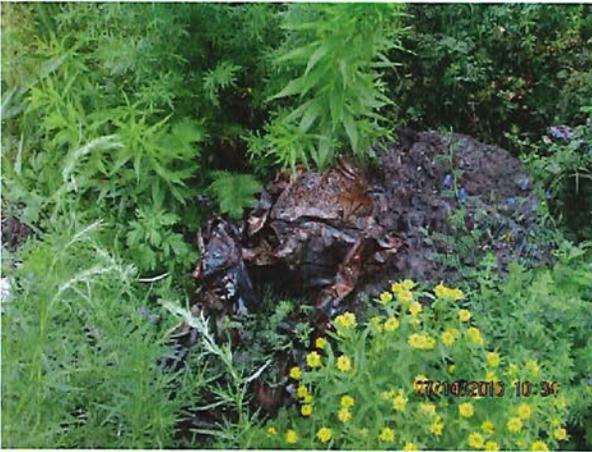
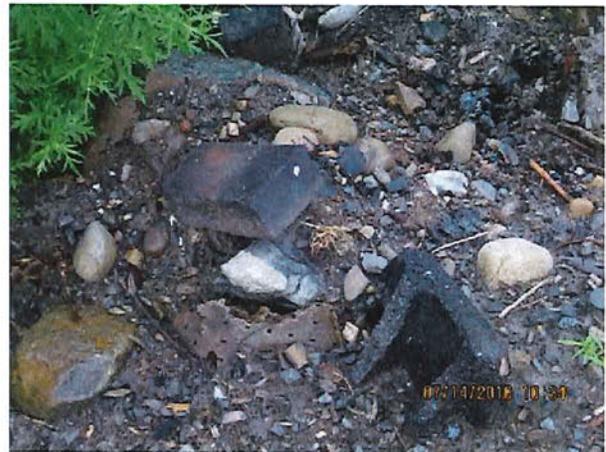
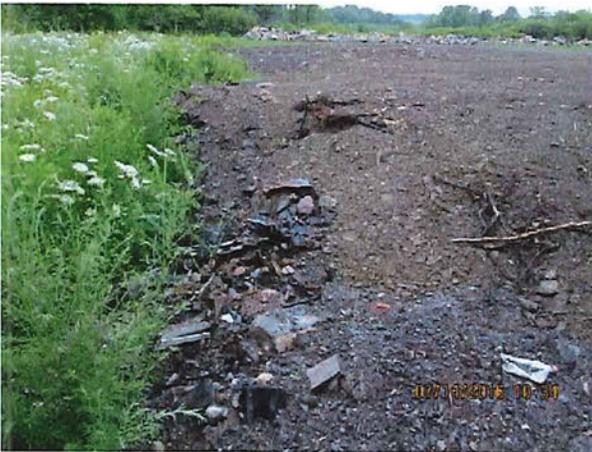
- Présence de matières résiduelles à la limite du remblai et le milieu naturel (début de la zone présentant de la végétation). J'observe du béton, de la brique, des rebuts de métal et des résidus de bois de démolition partiellement enfouis et en surface (photos 4399 à 4403);
- Une couche de sols, ne présentant pas de matières résiduelles, d'environ 0.8 à 1 mètre d'épaisseur, a été déposée sur les sols qui présentent des matières résiduelles (photo 4409);
- D'autres matières comme des bouteilles de plastique ou des toiles en plastique sont présentes partiellement enfouies et en surface (photo 4404 à 4408).

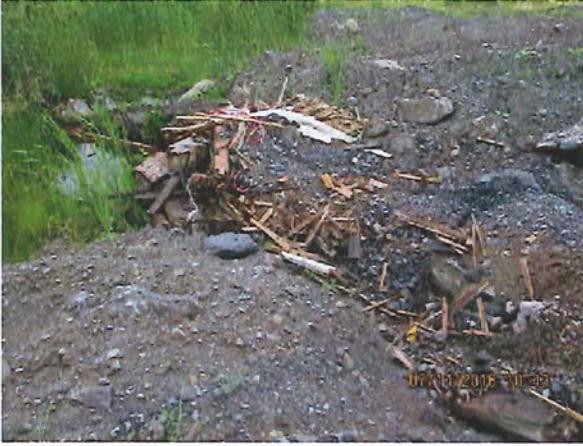
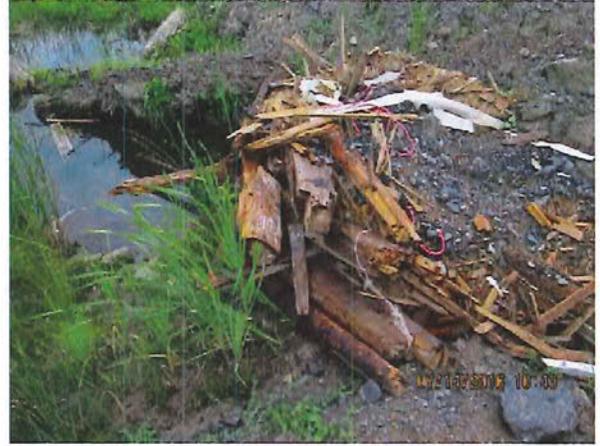
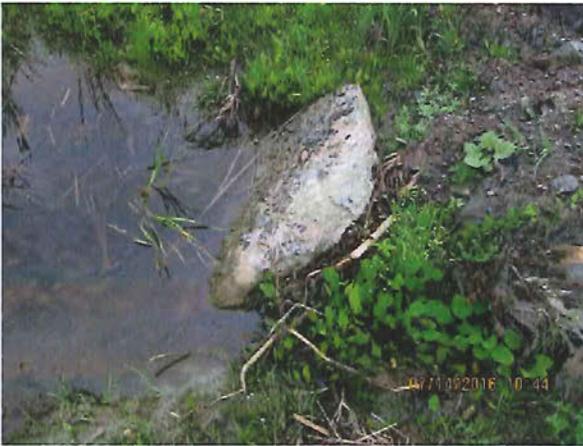
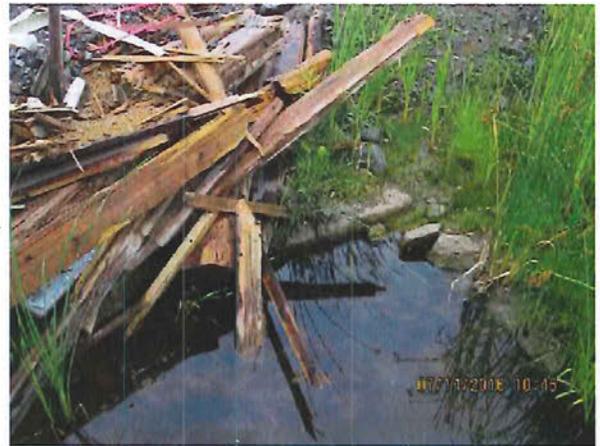
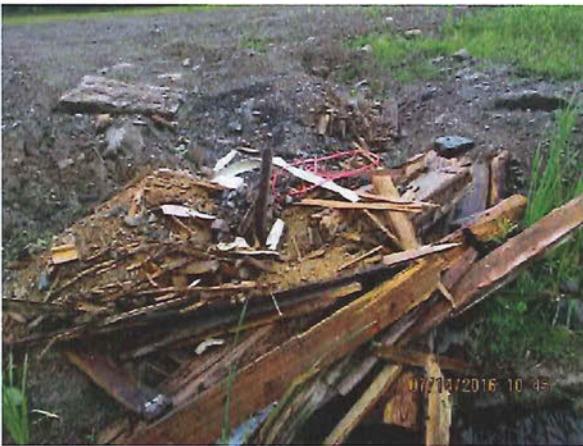
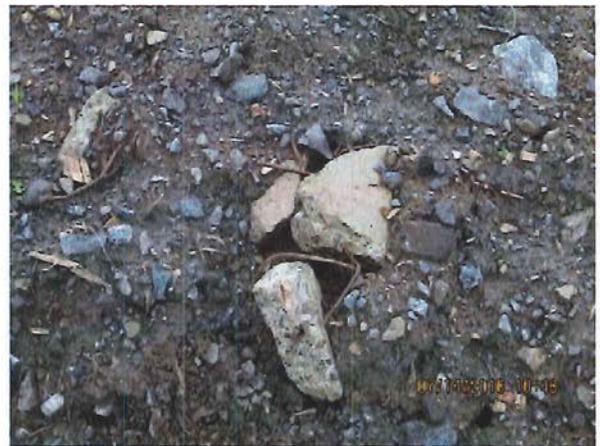
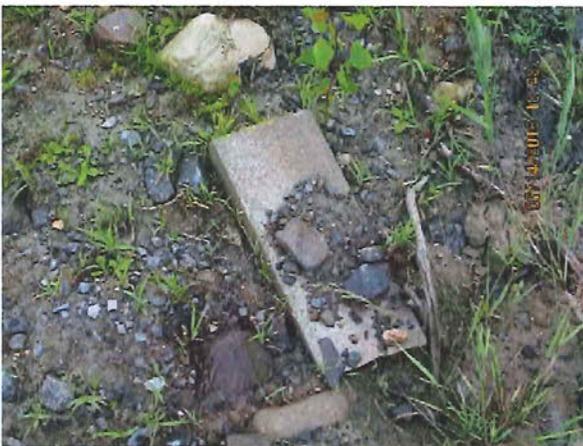
- Présence d'un tas de bois de démolition partiellement enfoui dans les sols. Le tas mesure environ 3 x 2 mètres. Il se trouve sur le bord d'une accumulation d'eau;
- Des fils électriques et du béton armé ont aussi été observés (photos 4410 à 4418).

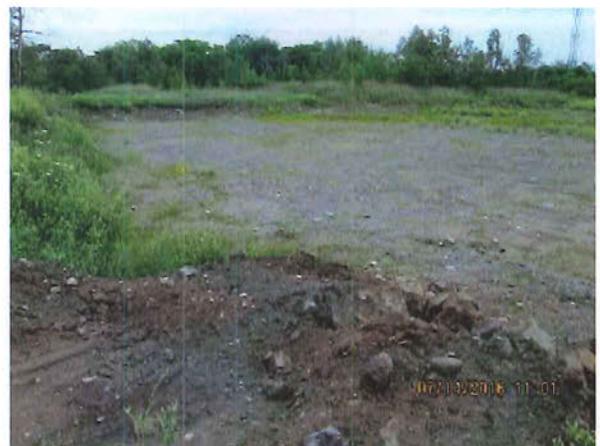
IMG_4419.JPG

Je constate que le terrain a été remblayé sur une grande superficie. Il ne reste presque plus d'eau dans le bassin observé sur le plan en annexe (photo 4419).

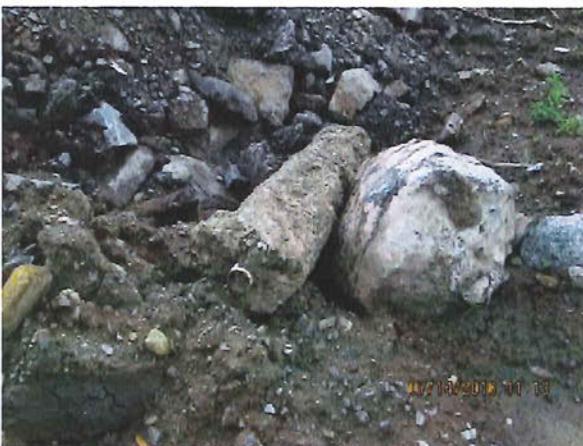
IMG_4428.JPG

- Un chemin d'accès a été construit avec de l'asphalte recyclé, des pierres et des roches. Quelques morceaux de béton sont aussi visibles (photo 4428).

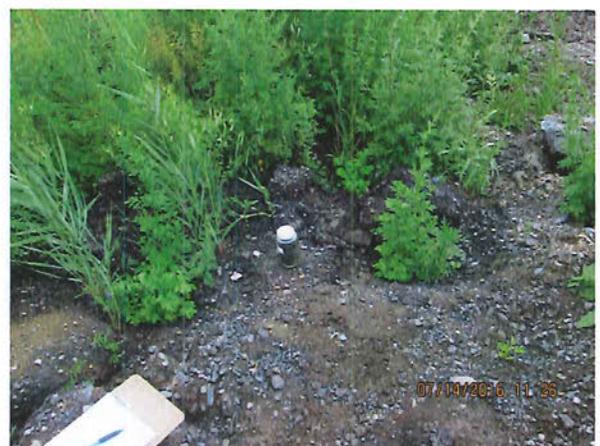
IMG_4430.JPG

- Présence de sols souillés sur une surface d'environ 2 m x 1 m. Le secteur a été remblayé avec du gravier et de la terre. Un échantillon des sols en surface (0-10 cm de profondeur) a été prélevé à cet endroit à 11h21 (photo 4430).

Les résultats d'analyse de l'échantillon de sols prélevé (voir en annexe) montrent une contamination supérieure au critère «C» de la Politique de protection des sols et de réhabilitation des terrains contaminés pour les hydrocarbures pétroliers C₁₀-C₅₀. En ce qui concerne le paramètre «Identification de produits pétroliers», les résultats montrent la présence d'hydrocarbures lourds inconnus de C₁₈ à C₅₀+
