RAPPORT D'INSPECTION

Centre de contrôle environnemental du Québec

Lieu inspecté	
Nom du lieu : SABLIERE 9223-9341 Qc inc	
Nom usuel du lieu : Gestion immobilière Monco	
N° du lieu : 90224544	Type de lieu : terrain sans usage précis
Localisation du lieu inspecté : Ancien cadastre : 061720-Wexford, Canton de, Rang/Concession/Bloc. : rang 10, No lot : 29	
Coordonnées géographiques du lieu (18 T UTM) : 0569843 5103212

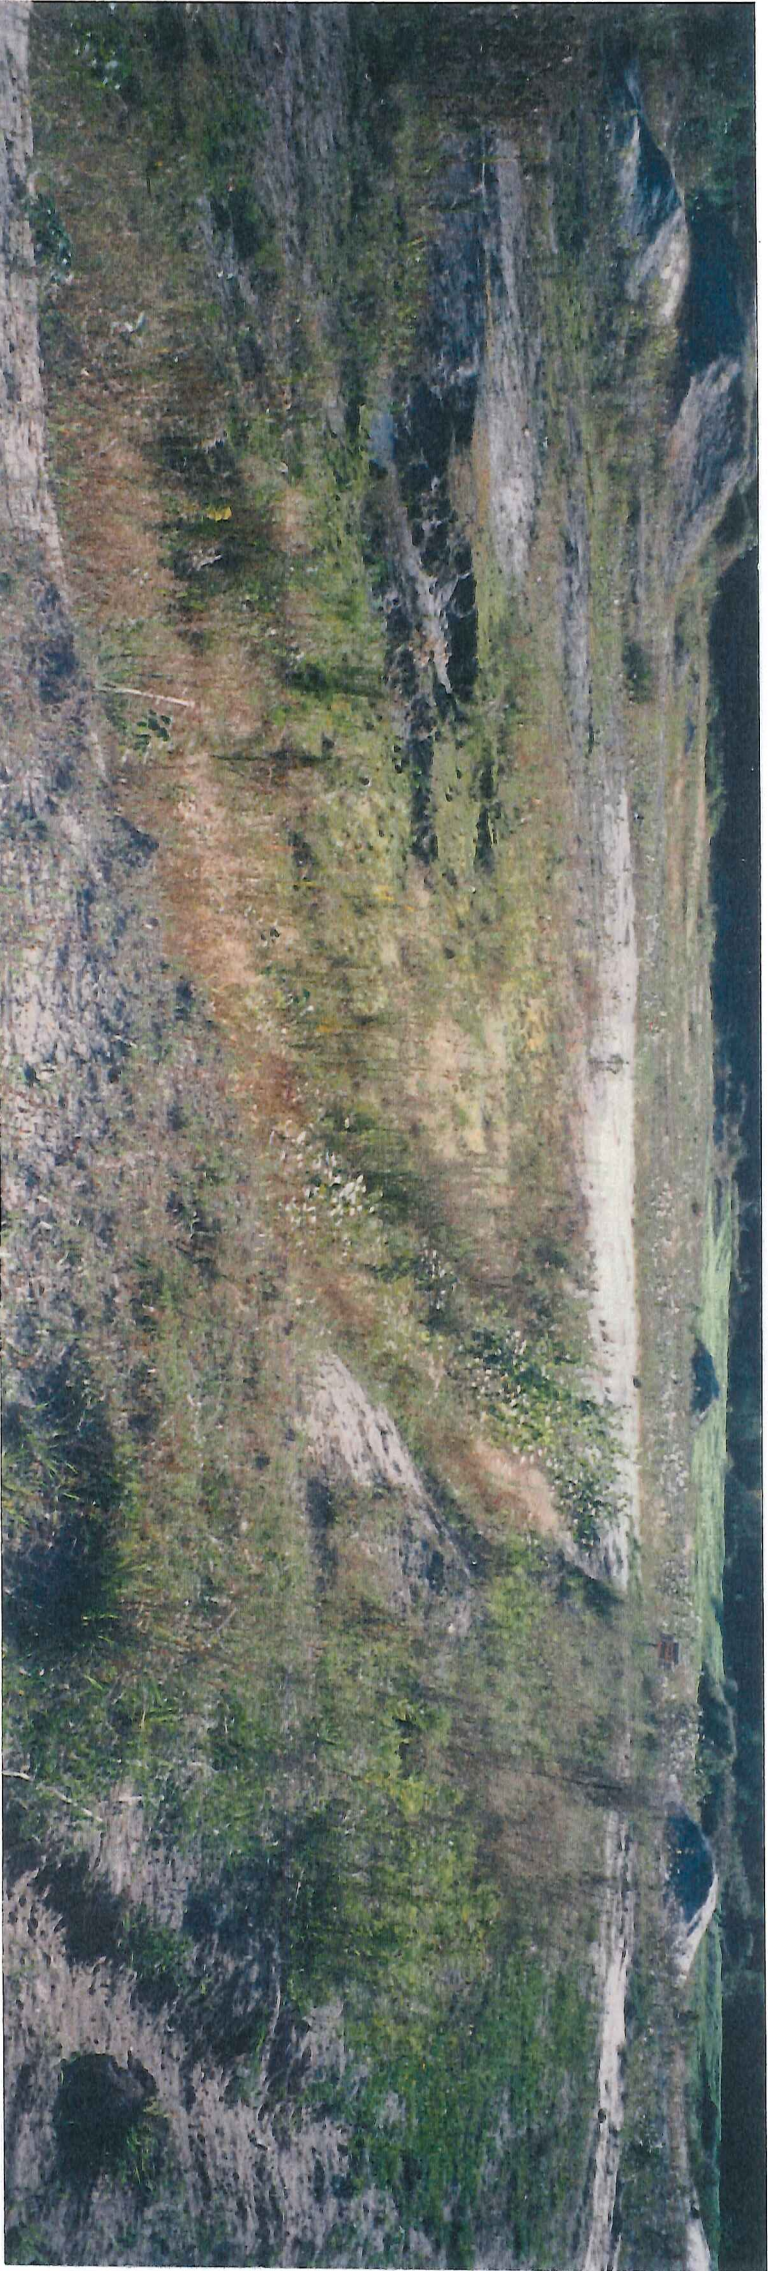
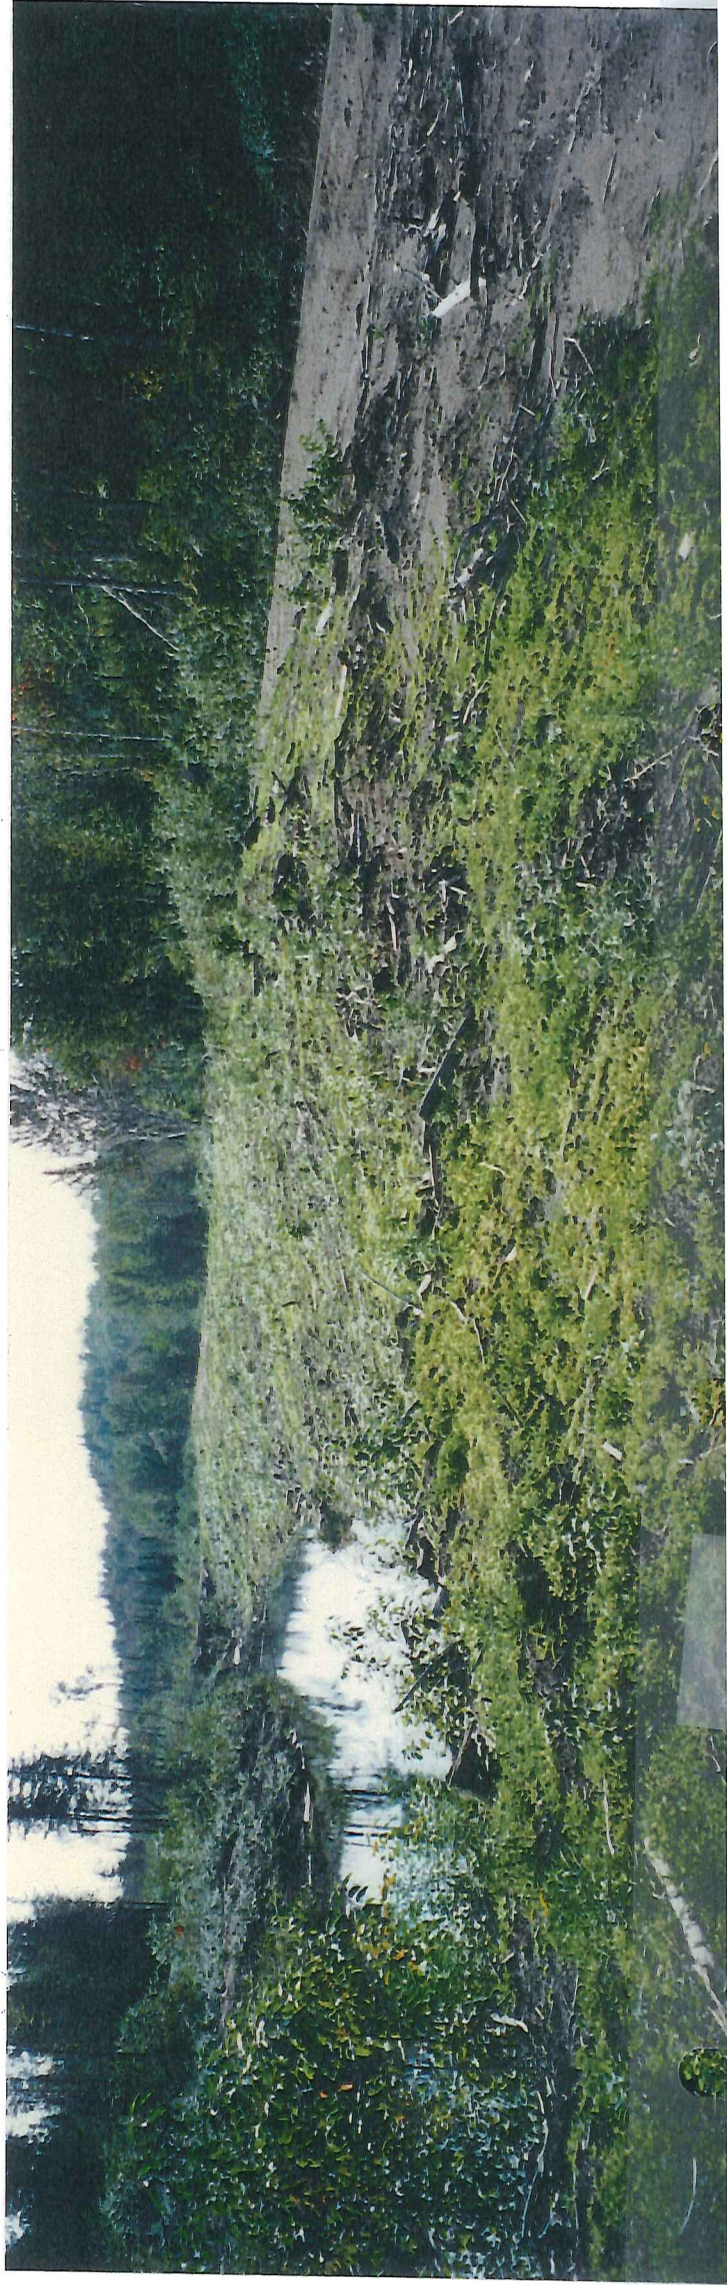
L'ensemencement des pentes ~~est~~ est
terminé (photos). La végétation reprend
bien.

L'eau dans le fossé méconisé est
très claire, aucune turbidité.

Travaux de restauration du fossé
méconisé terminés.

- à surveiller.

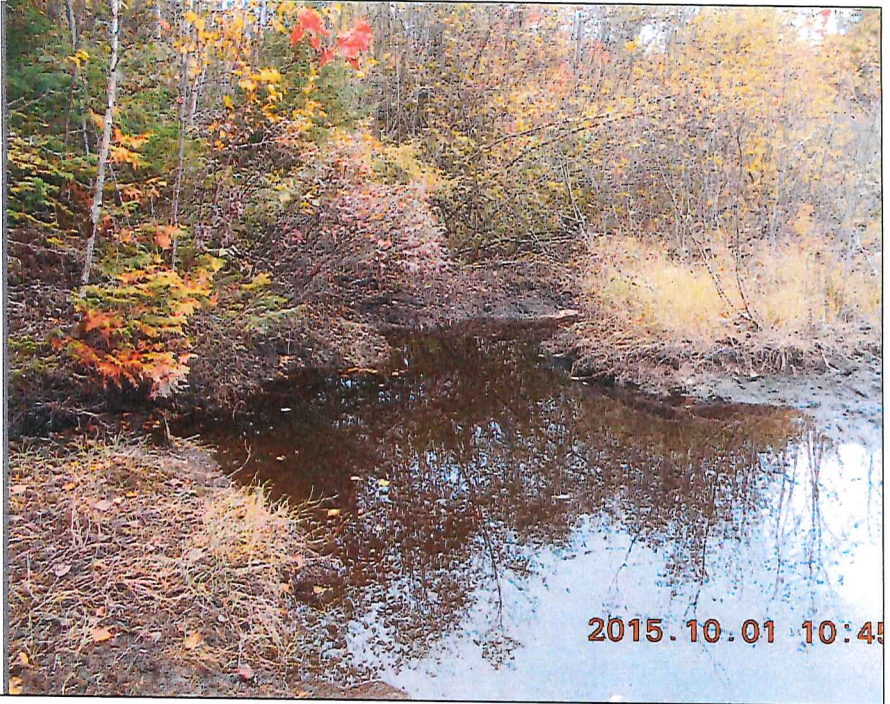
Je continue sur le chemin et constate que des travaux d'excavation ont eu lieu dans un lit d'écoulement (L1) (Photo 1 à 3). Il y a un monticule de matériel qui semble provenir de l'excavation à proximité de celle-ci (Photo 4). Le monticule est à environ 2 mètres (estimation de la distance). Les travaux ne semblent pas récents puisqu'il y a un début de reprise végétale en bordure de L1 et sur le monticule (Photo 3 – 4).

Des travaux d'excavation ont été réalisés dans le littoral de ce cours d'eau sur une dizaine de mètres (estimé à partir du logiciel Arc GIS) et une accumulation de sédiments (sable) est visible. Bien que la ligne des hautes eaux n'ait pas été établie, le matériel excavé se situant à environ 2 mètres du lit d'écoulement, il est possible de conclure qu'il a été déposé dans la rive du cours d'eau. De plus, au niveau du ponceau canalisant ce cours d'eau, des signes d'érosion ayant été constatés, cet aménagement est susceptible d'émettre des contaminants dans le cours d'eau. Finalement, au niveau de Z2 où des lits d'écoulements probablement créés par érosion, des signes d'entraînement de sédiments dans le cours d'eau ont été constatés. Il est fort probable que l'accumulation constatée sur une grande partie du cours d'eau ait été générée par cette zone.

Description :
Travaux d'excavation dans L1

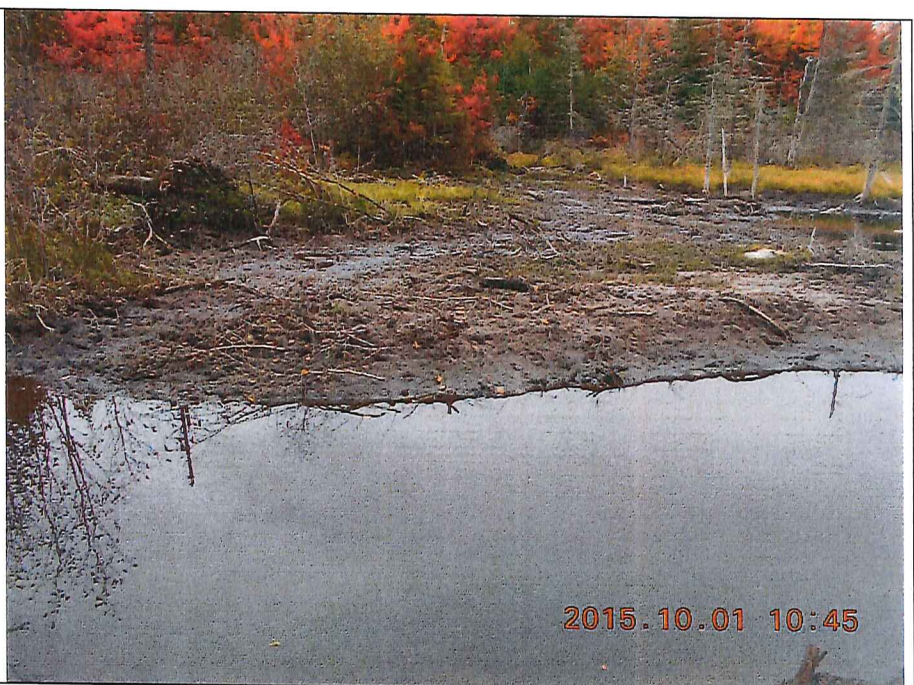
Photo no : 2

Description :
Travaux d'excavation dans L1

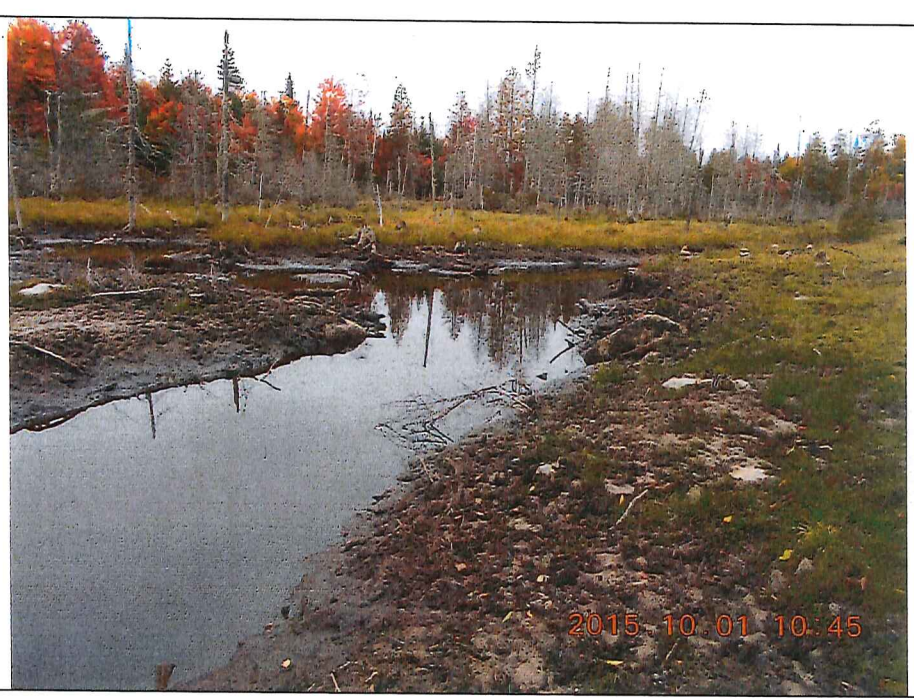
Photo no : 3

Description :
Travaux d'excavation dans L1

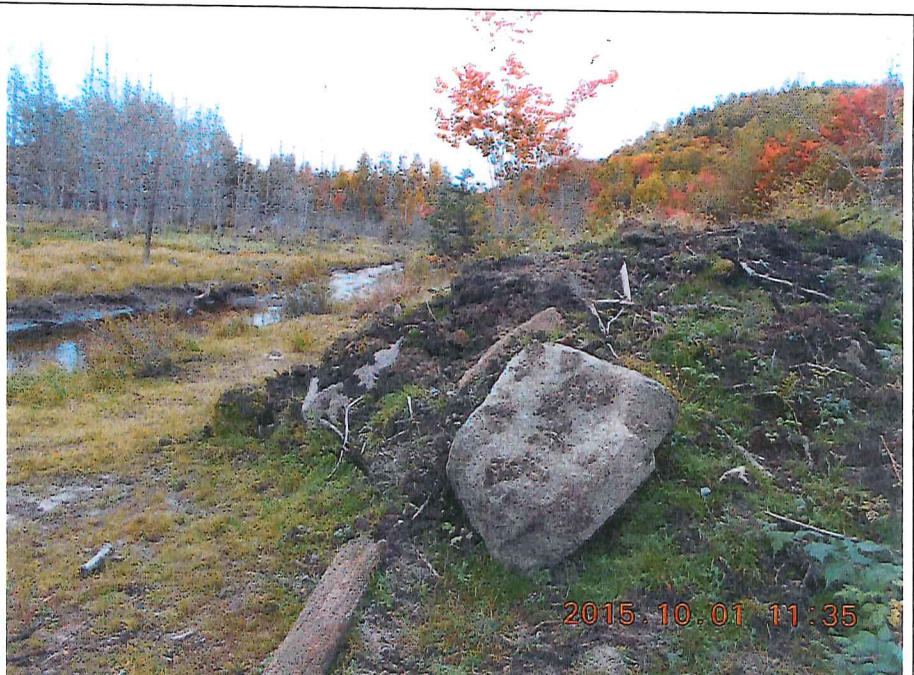
<p>Photo no : 4</p>

Dans ces deux milieux aucun travail n'a été directement constaté. Les travaux d'excavation sont concentrés dans le littoral de L1 et le dépôt du déblai dans la bande de protection riveraine de L1.

<p>Fichier : DSCN0020.JPG</p>	
<p>Description : Matériel d'excavation à environ 2 mètres de L1, recouvert de végétation</p>

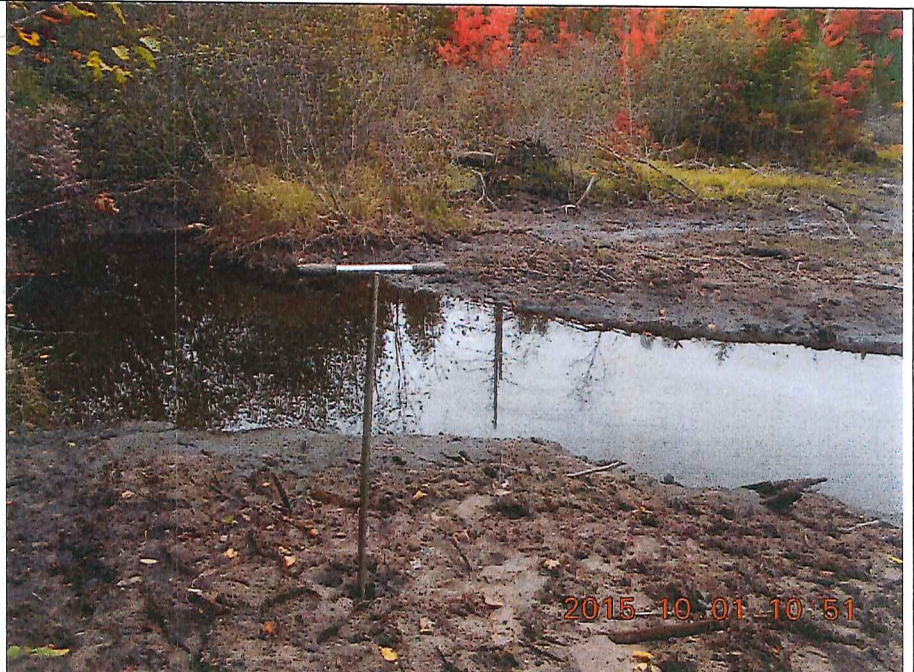
<p>Photo no : 5</p>

En bordure de L1, il y a une petite zone dont le sol est perturbé et ne présente pas de végétation (Z1). Je ne constate pas de souches ou de résidus de végétaux qui m'indiqueraient un déboisement récent. Le sol est spongieux, de l'eau sort sous mes pas. J'effectue un sondage dans la zone perturbée (S1) (Photo 5) d'une profondeur d'environ 30 cm. Le matériel qui en ressort est gorgé d'eau, est noirâtre, mais n'émet pas d'odeur. Il s'agit de matière organique (à + de 30 %) de classe mésique comprenant un peu de sable. Je constate que dans le trou du sondage, il y a présence d'eau. Je mesure que celle-ci est à 20 cm de profondeur (Photo 6).

Z1 : À l'aide du logiciel Arc GIS, j'ai calculé que la superficie de cette zone est d'environ 1 000 pieds carrés. Bien que le sol soit perturbé, je ne peux confirmer qu'il y ait eu des travaux à cet endroit.

<p>Fichier : DSCN0008.JPG</p>	
<p>Description : Sondage 1, en zone perturbée</p>

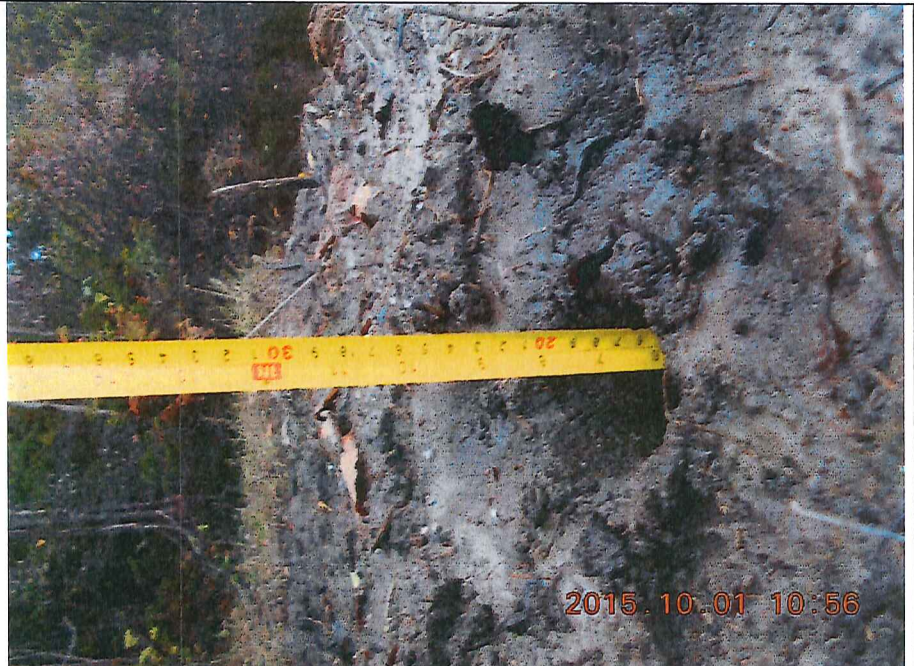
<p>Photo no : 6</p>

<p>Fichier : DSCN0009.JPG</p>	
<p>Description : Sondage 1 : Présence d'eau à 20 cm de profondeur</p>

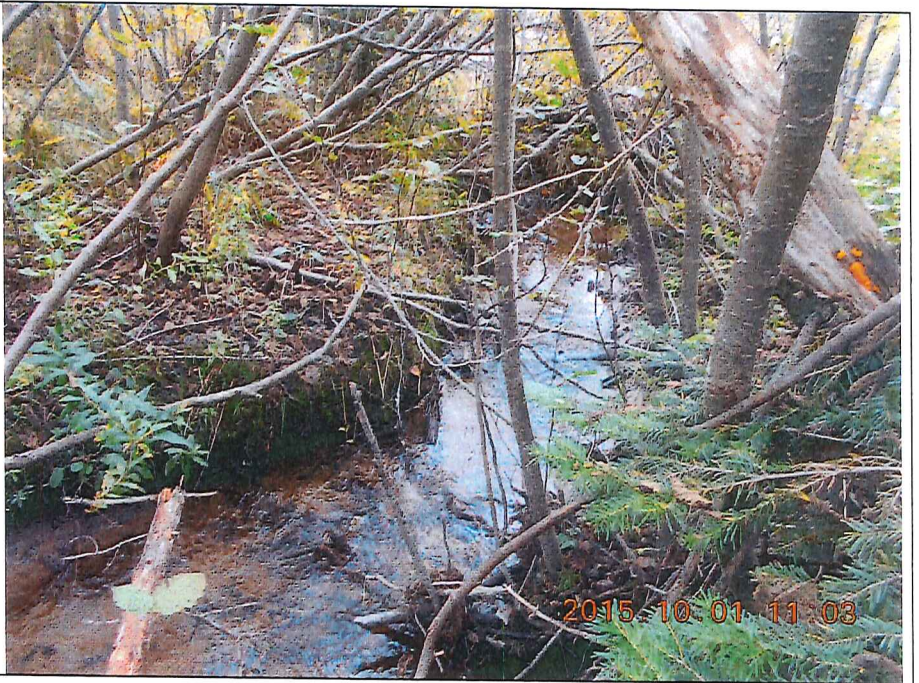
Photo no : 7

Je me dirige vers une zone en aval des travaux où L1 et le milieu environnant n'ont pas été perturbés. L1 possède un tracé sinueux. Je constate la présence de sédiments (sable) (Photo 7). J'effectue un second sondage (S2) d'une profondeur d'environ 30 cm. Le matériel qui en ressort est gorgé d'eau, est noirâtre, mais n'émet pas d'odeur. Il s'agit en majorité de matière organique de classe mésique avec un peu de sable. Dans le trou de sondage, l'eau est présente à une profondeur de 20 cm (Photo 8). Il y a présence de litière noire et de résurgences. Dans une placette de 5 mètres, la végétation est composée dans la strate arborescente (+4m) d'Aulne rugueux (facultatif) dont j'estime le recouvrement à 87 %, il y a 2 Sapins baumiers (Non indicatrice) et quelques individus d'Érables rouges (Fac.), dont le recouvrement est inférieur à 10 %. Dans la strate arbustive, il y a des Aulnes rugueux (Fac.) dont le pourcentage de recouvrement est d'environ 15 %. En ce qui concerne la strate herbacée, il y a la Verge d'or sp qui recouvre environ 25 % de la placette. Il y a de l'Onoclée sensible (Fac.), de la ronce sp. et des graminées sp qui recouvre chacun moins de 5 %. Il y a présence de sphaigne sp au sol qui recouvre environ 15 % de la placette.

L1 – présence de sable dans le littoral

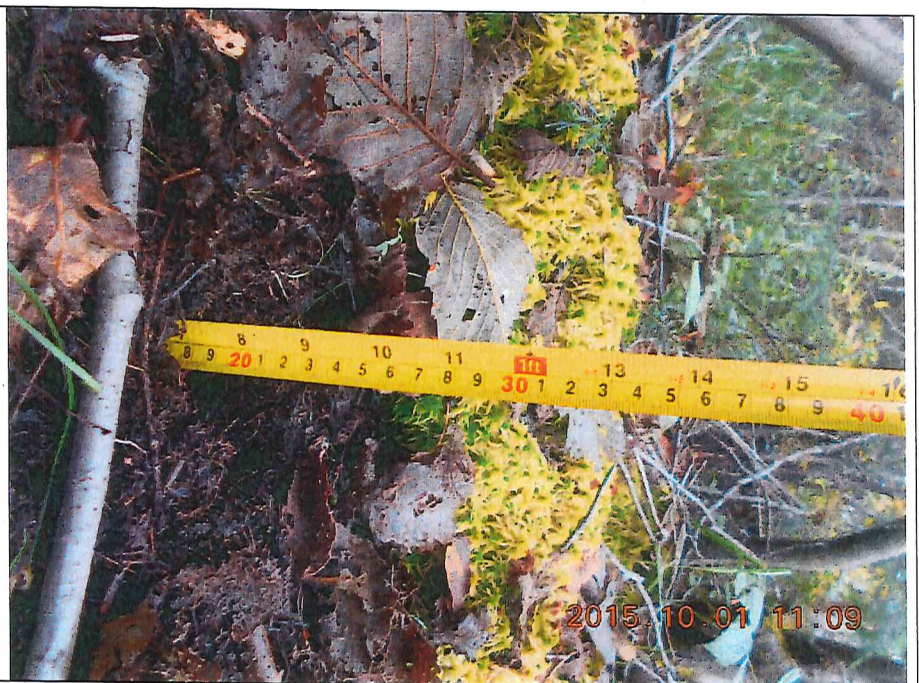
Photo no : 8

Sondage 2 : Présence d'eau à 20 cm de profondeur

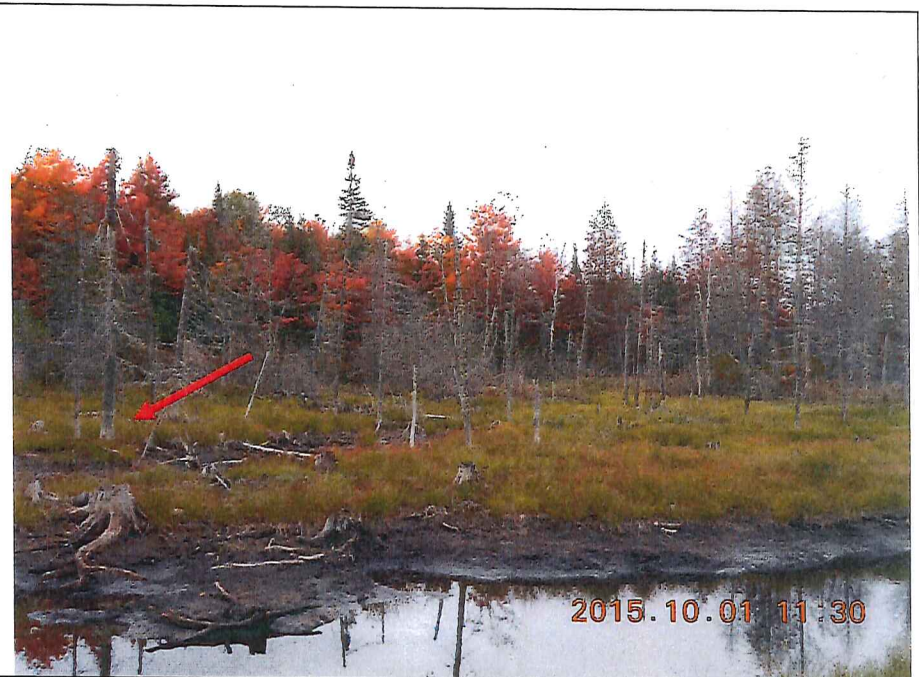
Photo no : 9

Je retourne vers L1. Le milieu qui est sur la rive opposée n'est pas accessible. Le sol est gorgé d'eau. Je constate une dominance de graminées sp et d'arbres morts. Sur ceux-ci, je constate la présence d'une ligne de démarcation blanche (Photo 9). La majorité des végétaux semblent être des graminées. Il y a plusieurs arbres morts et quelques arbustes.

En ce qui concerne le milieu en bordure de L1, les informations ou le manque d'information sur le sol et la végétation ne permettent pas d'identifier spécifiquement le milieu. Cependant, des indicateurs primaires a été constatés tels que la présence de litière noire, un sol qui est visiblement saturé en eau et des marques blanches de démarcation présente sur les arbres. Ces démarcations sur les arbres démontrent que le niveau de l'eau était beaucoup plus élevé. D'ailleurs, sur l'image satellite, datée du 7 mai 2015, présente sur Google Earth, il est possible de constater que le milieu était inondé (A-4). Ces informations sont des signes d'une hydrologie typique des milieux humides. Donc, j'en conclus qu'il s'agit d'un milieu humide. Le fait que la végétation soit majoritairement composée d'herbacé, probablement de graminée, permet de conclure à la présence d'un marais

Milieu dominé par graminées et arbres morts, litière noire, démarcations blanches sur tronc (flèche rouge)

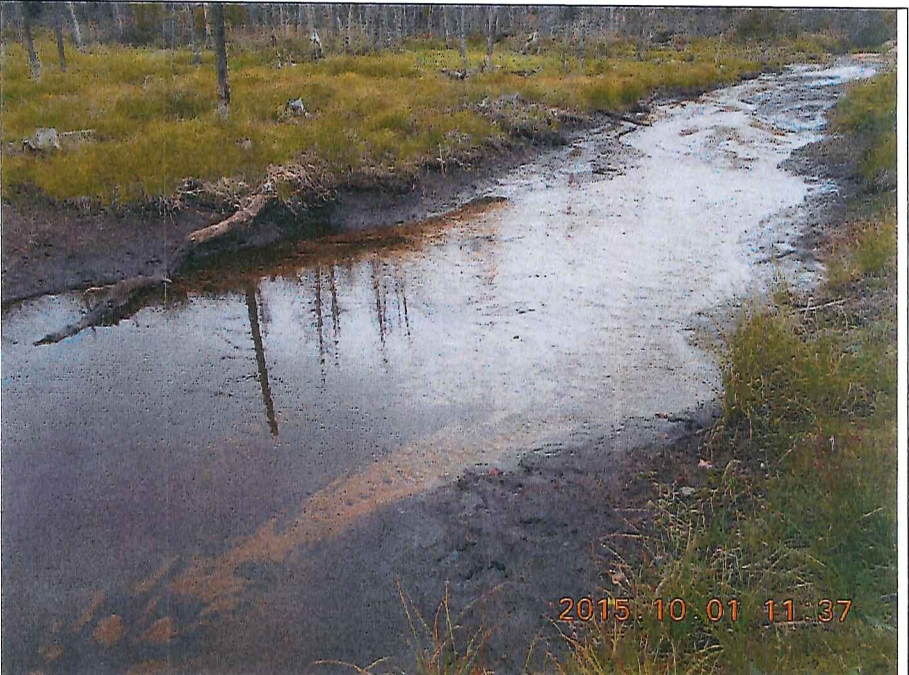
<p>Photo no : 10</p>

Je circule le long de L1 et sors de la zone excavée. Je constate un début d'accumulation de sédiments (sable) dans le fond de celui-ci (Photo 10) provenant de l'amont. La différence de couleur entre le lit qui est noirâtre, et le sable est marquée. Je constate que l'accumulation est importante et surélève le fond du lit d'écoulement de L1, cela modifie le tracé de l'eau (Photo 11).

<p>Fichier : DSCN0023.JPG</p>	
<p>Description : L1 – début du constat de l'accumulation de sédiments</p>

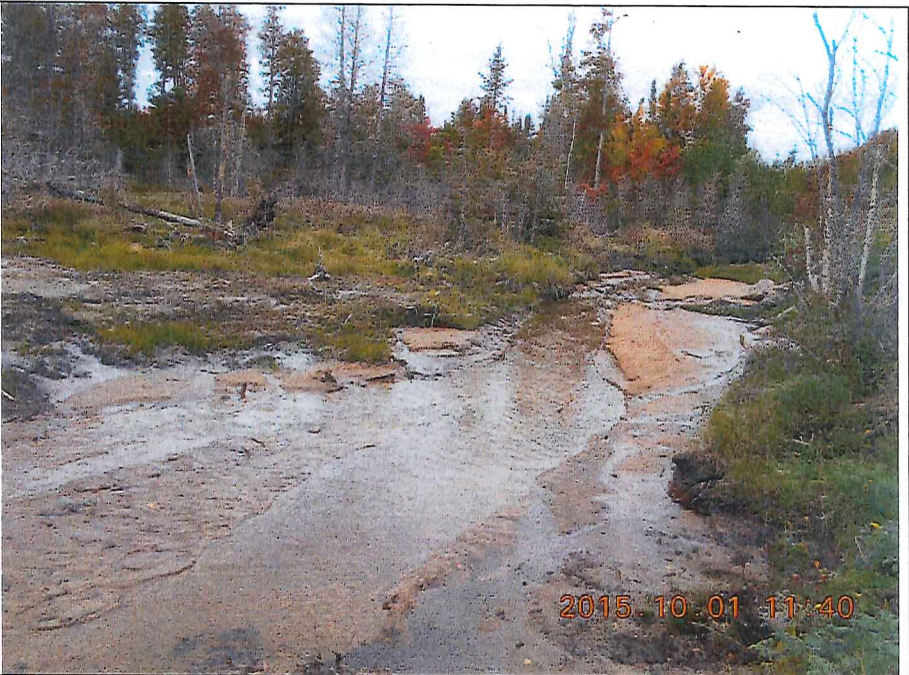
<p>Photo no : 11</p>

<p>Fichier : DSCN0026.JPG</p>	
<p>Description : L1 – Accumulation de sédiments, modification du tracé</p>

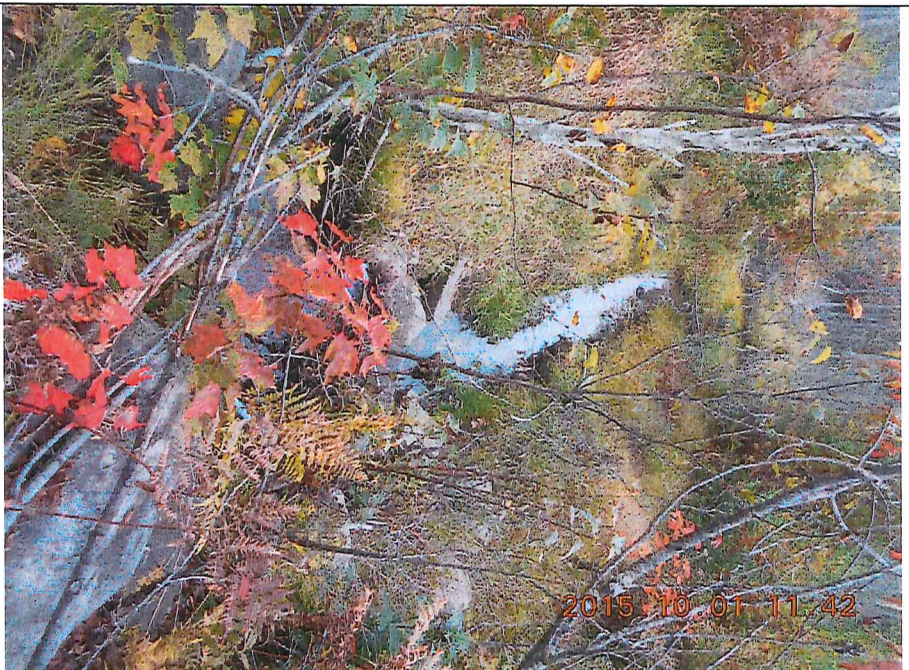
<p>Photo no : 12</p>

J'arrive à un ponceau qui fait la jonction entre L1 et un autre lit d'écoulement (L2) présentant un aspect naturel et sinueux (Photo 12). Je constate qu'en amont de L2, l'eau est claire et le fond du lit ne présente pas d'accumulation de sédiments (sable).

L2 : Ce lit d'écoulement n'apparaît pas dans la cartographie du réseau hydrologique du MDDELCC, cependant, il correspond à la définition d'un cours d'eau selon la fiche *Identification et délimitation des milieux hydriques et riverains*.

<p>Fichier : DSCN0028.JPG</p>	
<p>Description : L2 tracé sinueux, milieu naturel</p>

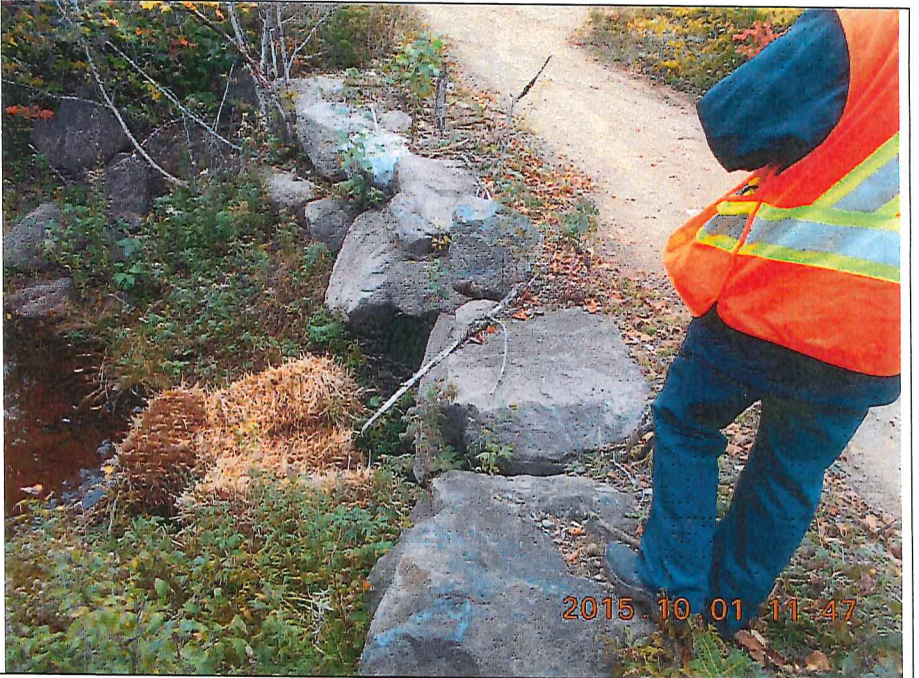
Photo no : 13

Je retourne à L1 et constate qu'il traverse un autre ponceau. En amont du ponceau, je constate la présence de ballots de foin installés perpendiculairement à L1 (Photo 13). Du côté aval du ponceau, je constate que le chemin présente des traces de ravinements et que le sable composant le chemin n'offre aucune stabilité et se retrouve dans L1 (Photo 14).

L1 – ballots de foin installé en amont d'un ponceau à proximité de la zone complètement dégagée (source)

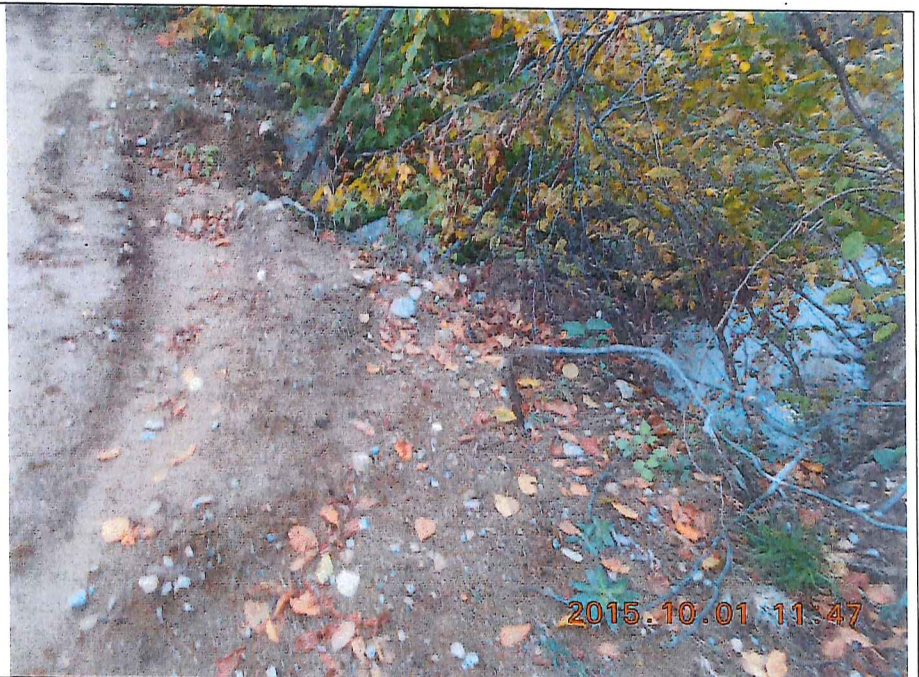
Photo no : 14

Instabilité du chemin sur le ponceau de L1

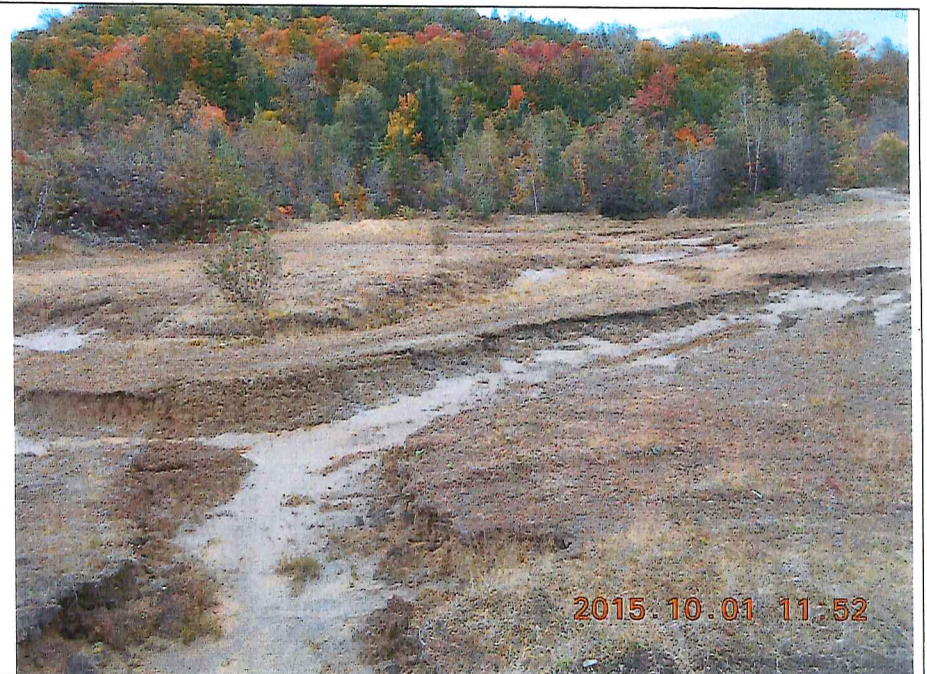
Photo no : 15

J'arrive à une zone complètement dégagée (Z2), en sable, présentant plusieurs lits d'écoulements qui semble s'être créée par effet d'érosion (Photo 15). Certains de ces lits d'écoulements rejoignent L1 (Photo 16).

Zone complètement dégagée (source)

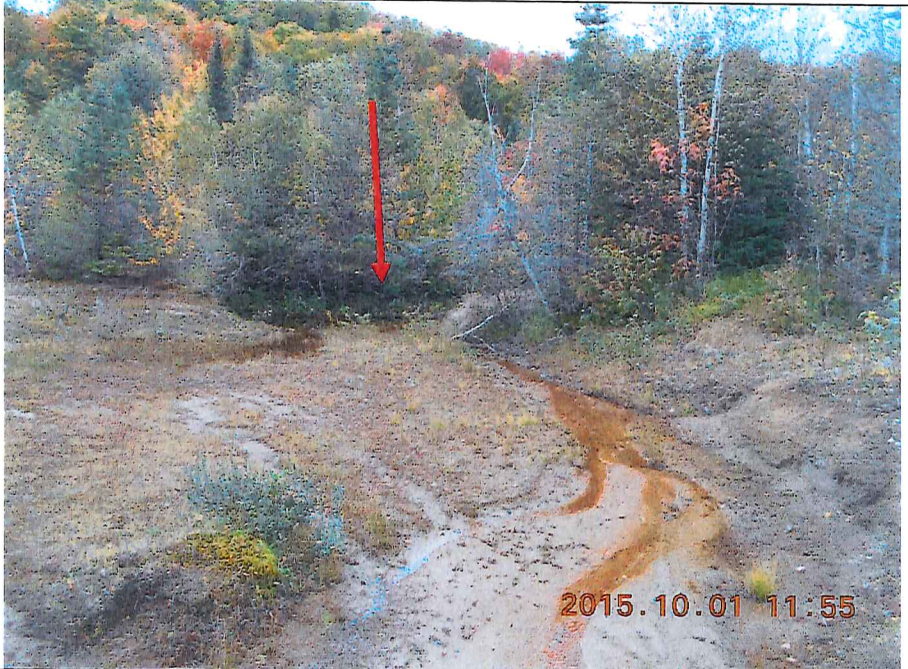
Photo no : 16

Fichier : DSCN0033.JPG	
Description : Jonction lits d'écoulement et L1 (Flèche rouge)

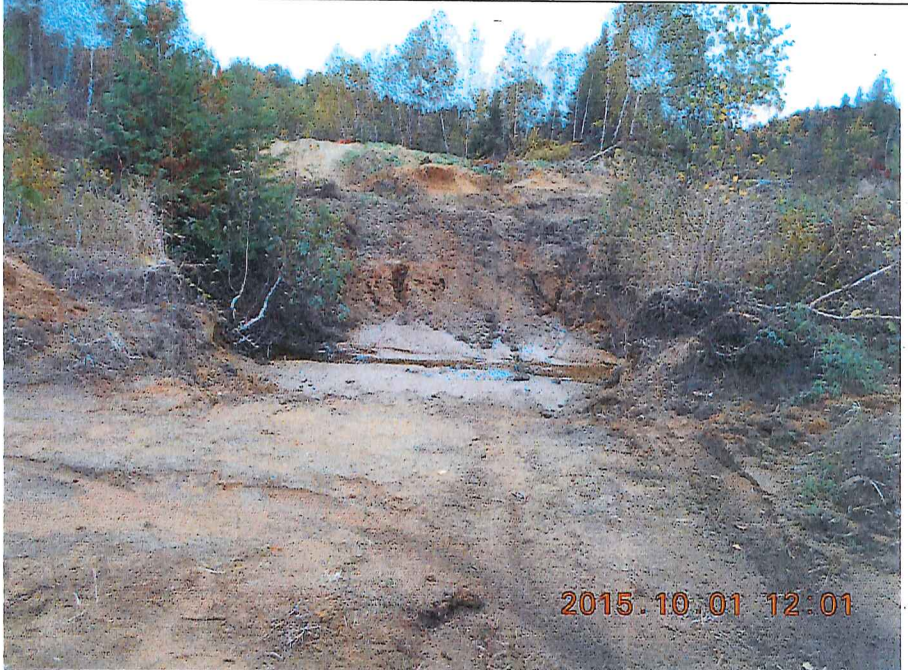
Photo no : 17

Je continue à marcher dans la zone dégagée, j'arrive à un nouveau lit d'écoulement (L3) qui traverse la sablière dont une zone des rives est sans végétation et présente des foyers d'érosions (Photo 17). En aval, L3 est bordé d'un milieu naturel et sinueux. Dans la portion en amont, il y a de l'accumulation de sédiments (Photo 18). Je traverse et constate la présence de gros monticule de matériel de déblai. Des traces de passage de machinerie sont visibles, elles se rendent à L3 jusque dans l'eau (photo 19).

Des traces de ravinements et l'accumulation de sédiments dans le littoral et la rive sur une très faible superficie ont été constatées. Les traces de machinerie ont été constatées jusque dans l'eau, donc jusqu'au littoral. Le président a confirmé avoir réalisé ces travaux (A-6).

Fichier : DSCN0035.JPG	
Description : L3 section de rive sans végétation, foyers d'érosion

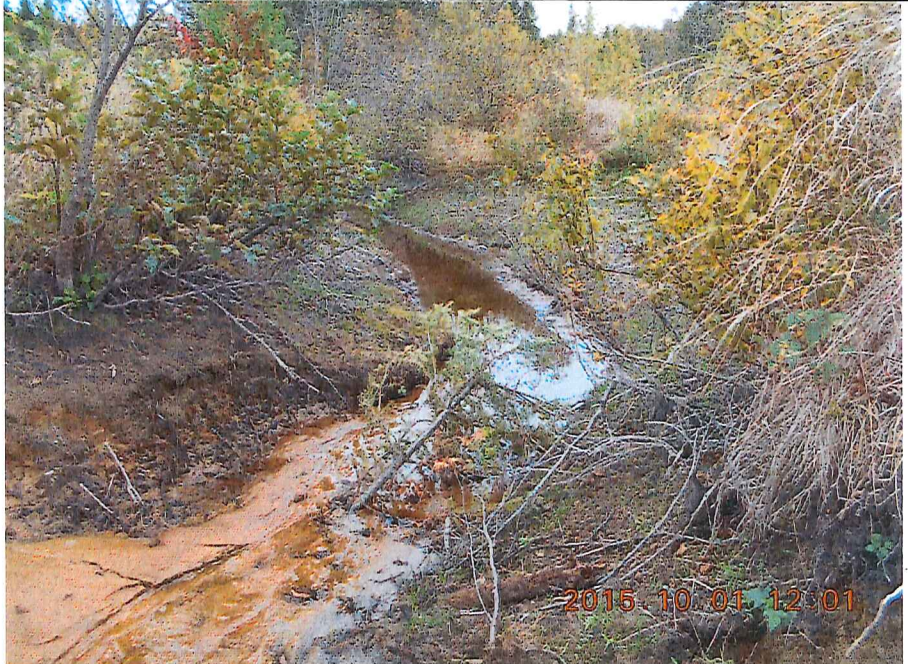
Photo no : 18

Fichier : DSCN0037.JPG	
Description : Amont de L3 Accumulation de sédiments

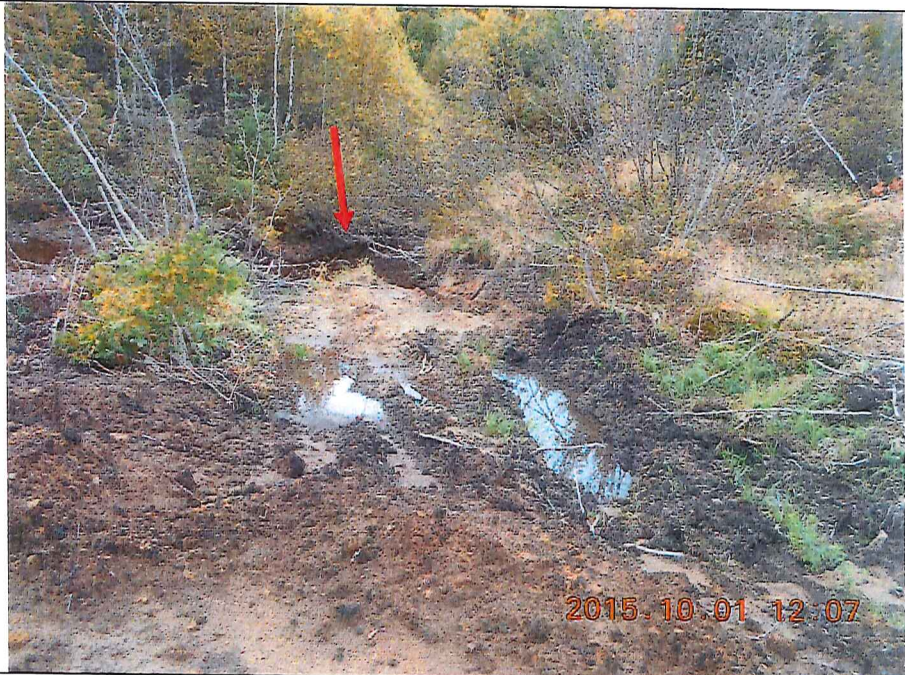
Photo no : 19

Trace de machinerie jusque dans L3
(Flèche rouge)

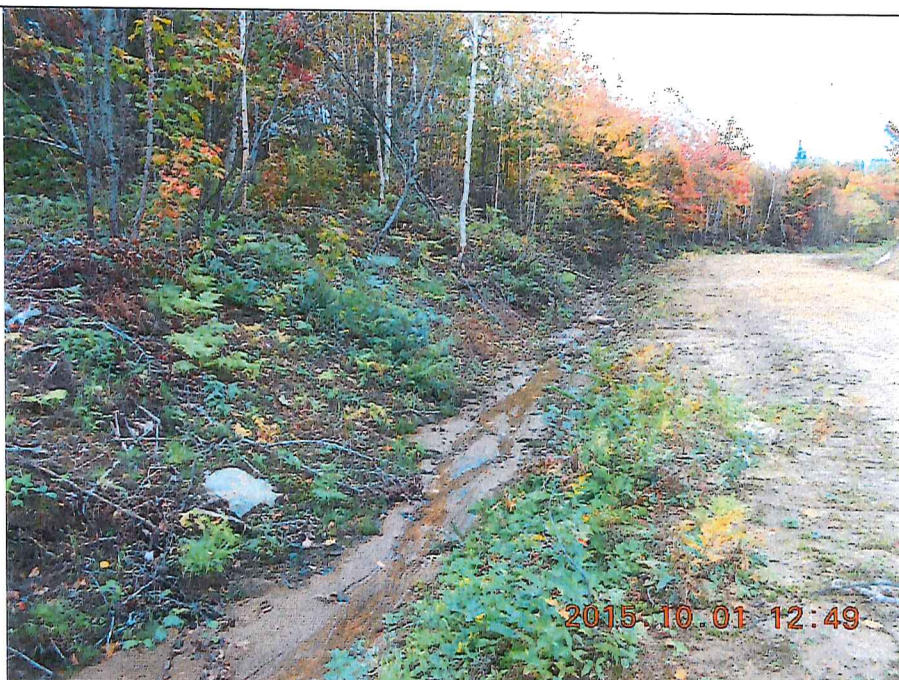
Photo no : 20

Je retourne au niveau des fossés de chemin rencontré au début de l'inspection. Les fossés de chaque côté du chemin sont en pente vers un lit d'écoulement (L4) et sont remplis de sédiments (Photo 20). Le fossé à ma gauche (dos à la sablière) se jette directement dans L4 où il y a accumulation de sédiments (Photo 21). L4 traverse le chemin dans un ponceau. Il a un tracé sinueux et présente un aspect naturel et circule dans un milieu boisé.

L'accumulation de sédiments provenant des fossés de chemin a été constatée.

Fossé de chemin rempli de sédiments
en pente vers L4

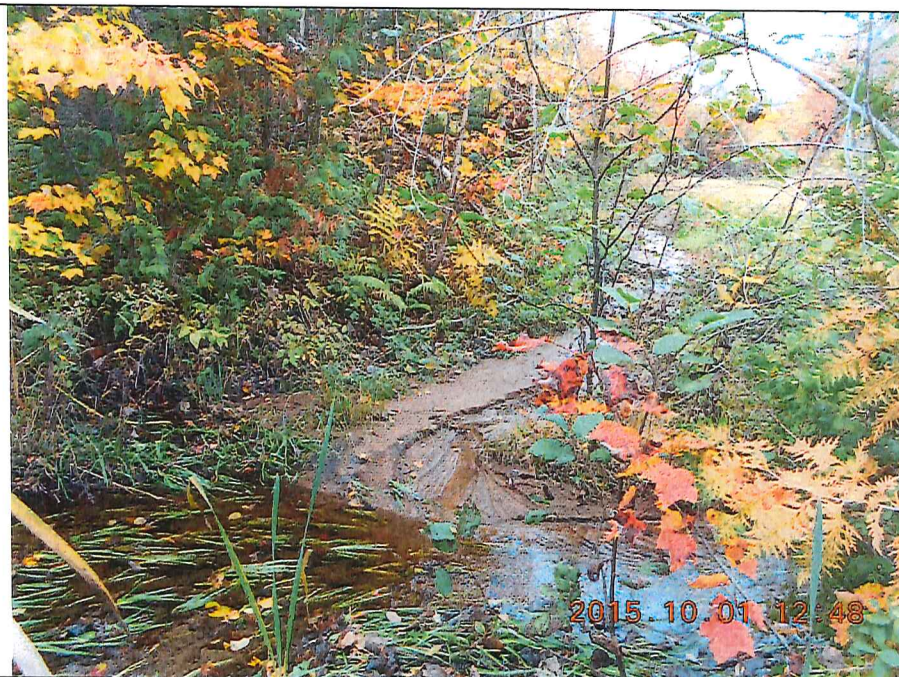
Photo no : 21

Jonction fossé et L4
Accumulation de sédiments

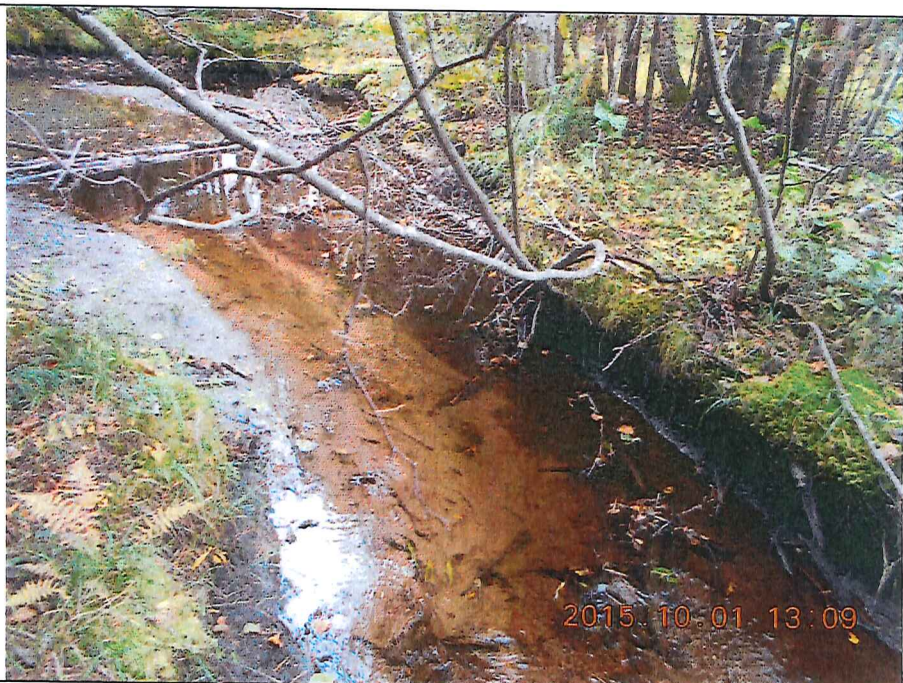
Photo no : 22

Je retourne au véhicule et me dirige vers la rue des Moineaux où un cours d'eau cartographié se jette dans le lac Marier. À proximité de la rue des Moineaux, en amont du ponceau de chemin, je constate qu'il y a accumulation de sédiments de couleur sable alors que, grâce à la ligne d'érosion, le sol est noirâtre (Photo 22). Au niveau du lac, je ne distingue pas le fond, l'eau est agitée par le vent.

L1 à proximité du 24 rue des Moineaux : En amont du ponceau de chemin, il a été constaté qu'il y avait accumulation de sédiments. En consultant l'image satellite 2015 provenant de Google Earth (A-4), il est possible de constater que la section du cours d'eau L1 qui se trouve entre la sablière et le ponceau de chemin est à l'état naturel et dans un milieu boisé. À l'aide du logiciel gouvernemental, j'ai calculé que les sédiments ont parcouru environ 400 mètres entre la zone complètement dégagée et l'amont du ponceau de la rue des Moineaux.

L1 au niveau du ponceau de chemin de la
rue des Moineaux
Accumulation de sédiments
