RAPPORT D'INSPECTION

Centre de contrôle environnemental du Québec

N° intervention : 300904591 Type d'intervention : Inspection
 N° gestion documentaire : 7330-17-01 N° du rapport d'inspection : 401171523
 N° demande : 200404301 Type de demande : Plainte à car. environnemental
 But de l'inspection : Vérifier le bien-fondé de la plainte du 26 juin 2014 concernant les eaux usées de cabines situées en face du 40, route 161 Saints-Martyrs-Canadiens

Lieu inspecté
 Nom du lieu : Série de cabine de location face au 40, route 161 à Sts-Martyrs-Canadiens
 Nom usuel du lieu :
 N° du lieu : X2150582 Type de lieu : terrain sans usage précis
 Localisation du lieu inspecté :
 Adresse du lieu : 40, route 161
 Saints-Martyrs-Canadiens (Québec) G0P 1A1
 Coordonnées géographiques du lieu (GÉO NAD 83 degrés décimaux) : 45,845459095800;-71,464050448600

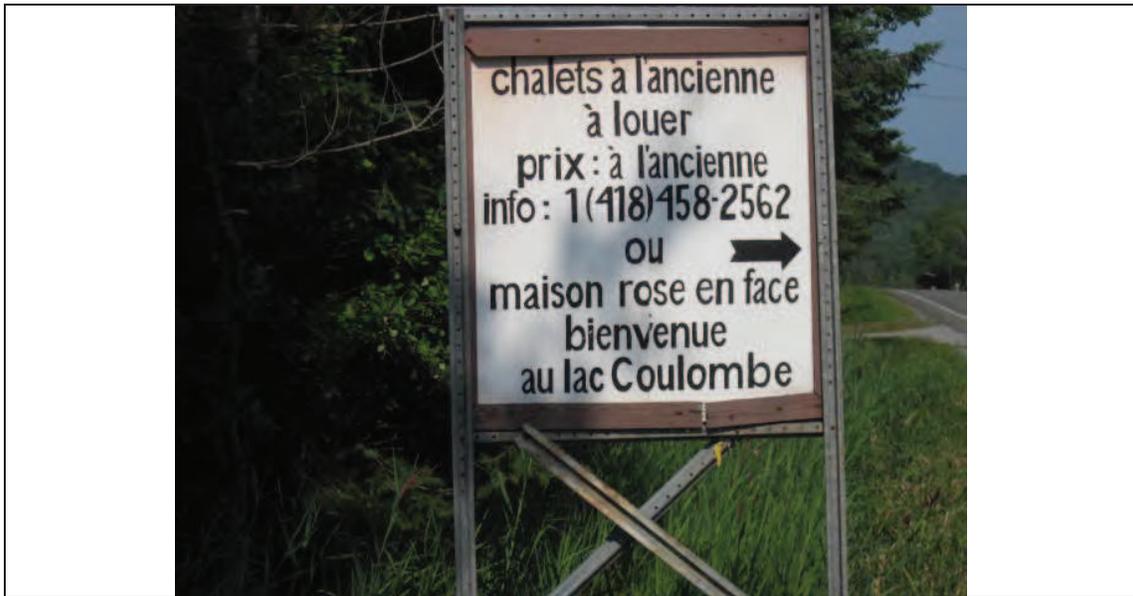
IMG_3370.jpg

Au bord de la route, je vois et photographie une affiche mentionnant «Chalet à l'ancienne à louer,.... pour info 418 458-2562 ou maison en face,» (photo 3370)

Photo 1: Affiche au bord du chemin

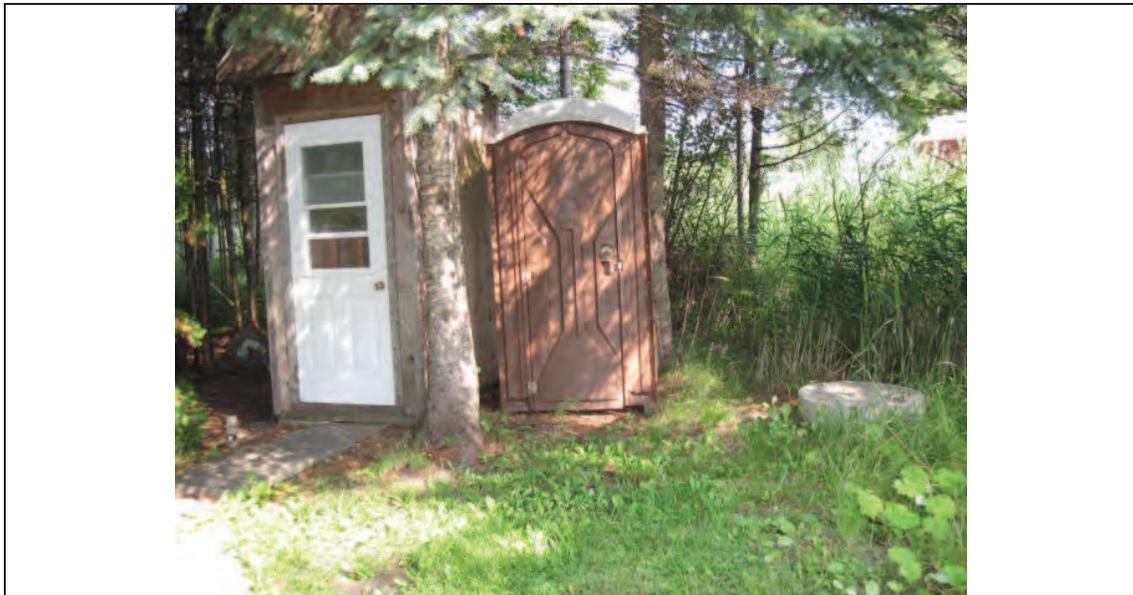
IMG_3371.jpg

Une toilette est aménagée et accessible du printemps à l'automne, cette toilette est reliée à une fosse à vidange périodique de **23-24** gallons. (photos 3371, 3372, 3388, 3389, 3390 et 3391) Cette toilette est alimentée en eau par la maison.
Je prends une coordonnée GPS : N 45°50'43.8" W - 71°27'51.3" (localisé sur la carte)

Une toilette chimique est présente pour l'hiver à côté de la toilette en place. (photos 3371, 3373 et 3374)

Photo 2: De gauche à droite : Toilette liée à la fosse, toilette chimique 1 et le couvercle de la fosse.

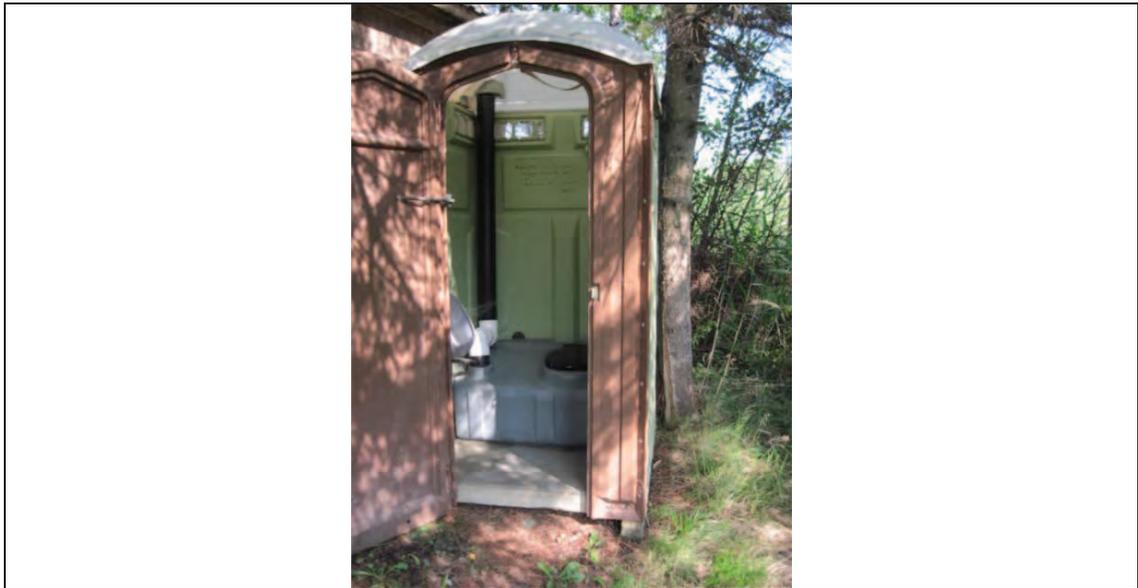
IMG_3373.jpg

Photo 4: Toilette chimique 1

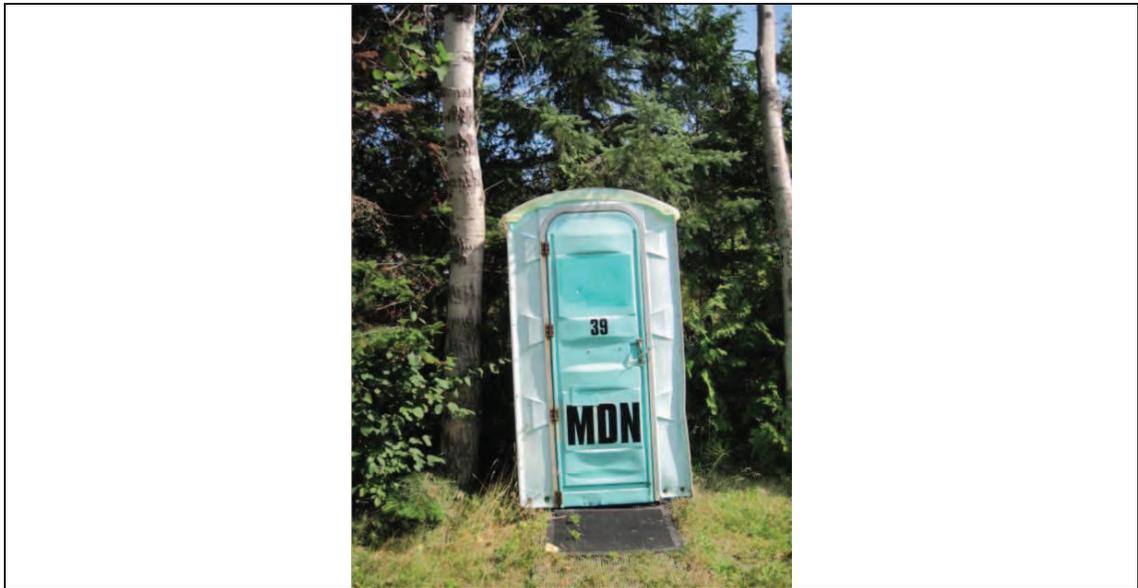
IMG_3374.jpg

Entre les cabines et la route, en me dirigeant vers la roulotte, je constate la présence d'une autre toilette chimique. (photo 3374) Coordonnée GPS 3,2 mètres de précision : N45°50'43,8" W -71°27'49,8" Localisé sur la carte

Photo 5: Toilette chimique 2

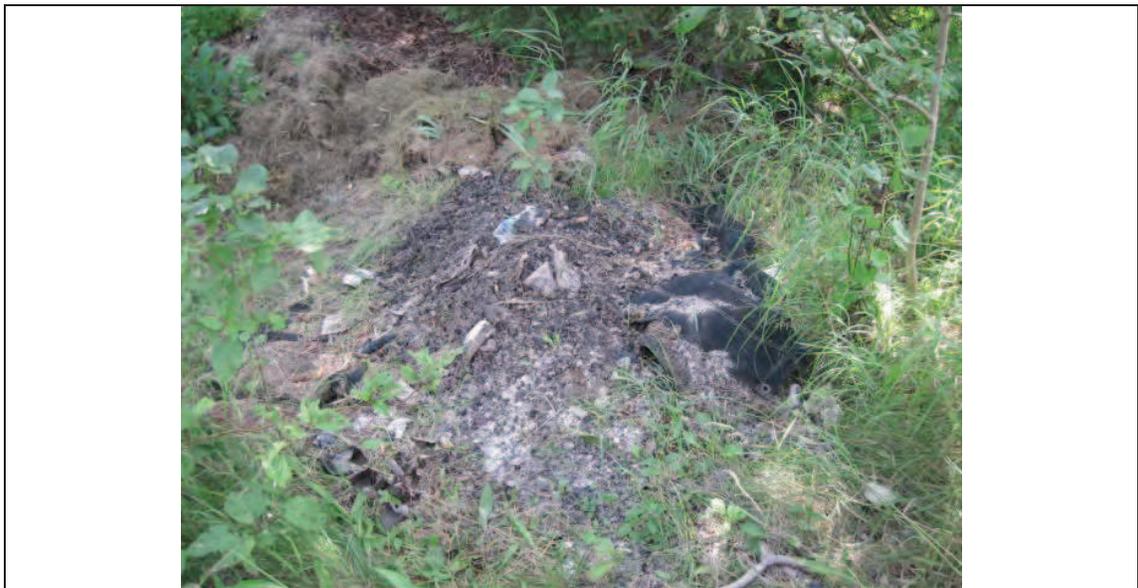
IMG_3375.jpg

Je vais derrière la roulotte pour localiser la ligne de lot. Je n'ai pas pu localiser la ligne de lot mais j'ai constaté qu'il y avait des déchets et un tas de cendre. Je prends des photos (3375 et 3376) et la coordonnée GPS 3,4 mètres de précision : N 45°50'42,9" W -71°27'54,7"

Photo 6: Amas de cendre et déchet

Signaler à la municipalité la présence de matières résiduelles vues lors de l'inspection.

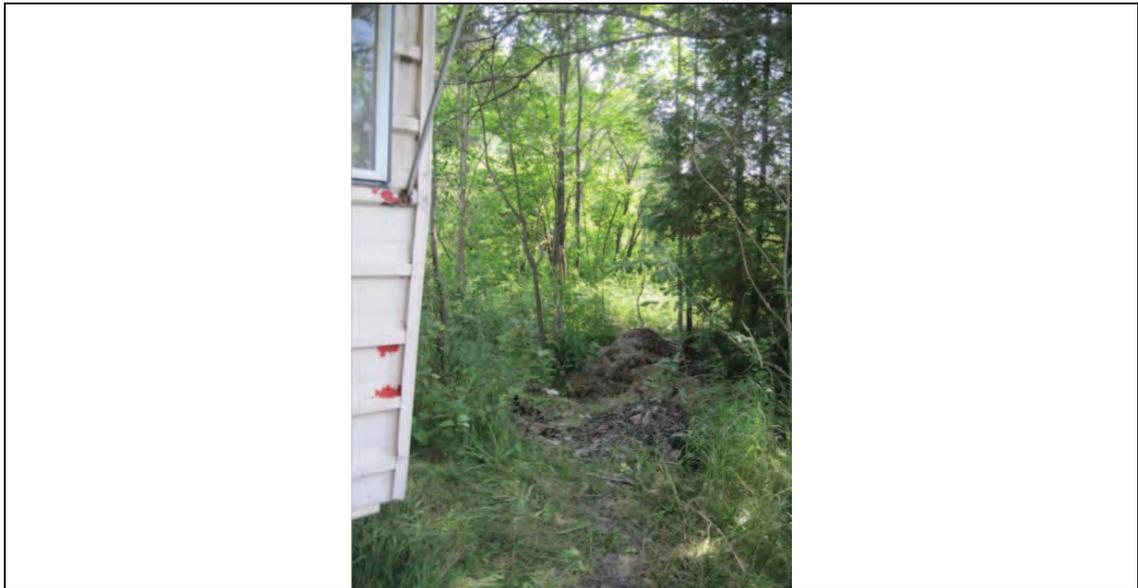
IMG_3376.jpg

Photo 7: Amas de cendre et déchet derrière la roulotte

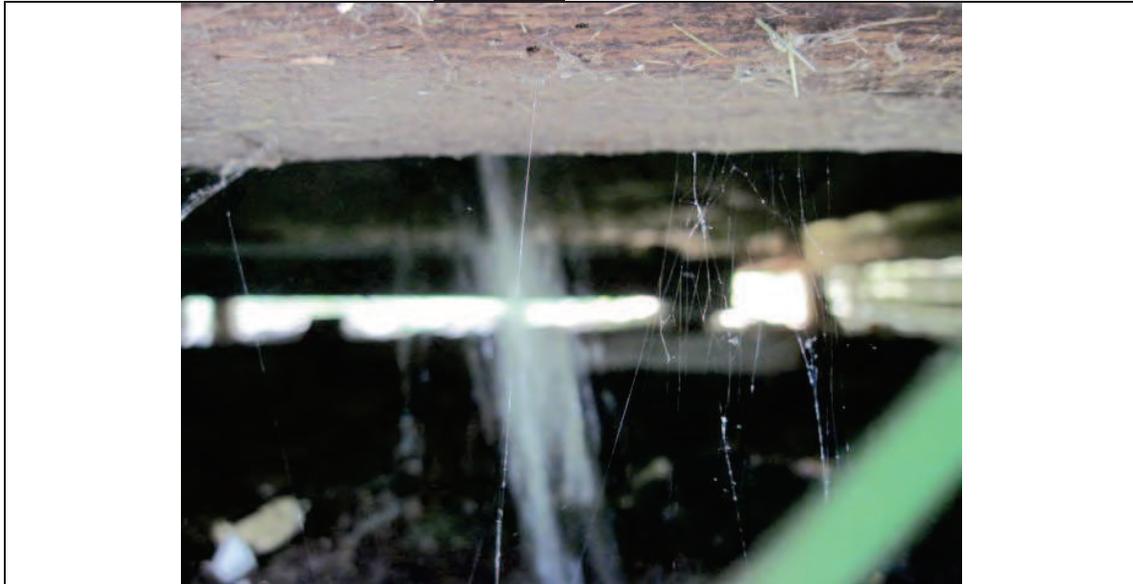
IMG_3380.jpg

Le chalet quatre saisons déverse ses eaux usées et ses eaux ménagères dans l'environnement directement au sol. Infraction à l'article 3 du Règlement sur l'évacuation et le traitement des eaux usées des résidences isolées et article 20 al. 1 de la Loi sur la qualité de l'eau potable.

Photo 11: Rejet de l'eau du robinet sous le chalet (côté du chalet)

J'explique à 53-54 qu'il devra mandater un consultant immédiatement et demander un permis municipal pour procéder ou faire procéder à l'installation d'un système de traitement des eaux usées conforme. Je lui explique qu'il doit prendre sans délai des mesures afin de cesser tout déversement. Je lui explique que je vais lui faire parvenir une lettre dans les prochains jours lui mentionnant qu'il doit procéder à la mise aux normes de ses installations septiques.

Je recommande que le traitement à apporter à ce dossier soit le suivant : modéré
Ainsi, je recommande de faire parvenir un avis de non-conformité à 53-54 pour avoir rejeté ses eaux usées et ses eaux ménagères dans l'environnement et 37

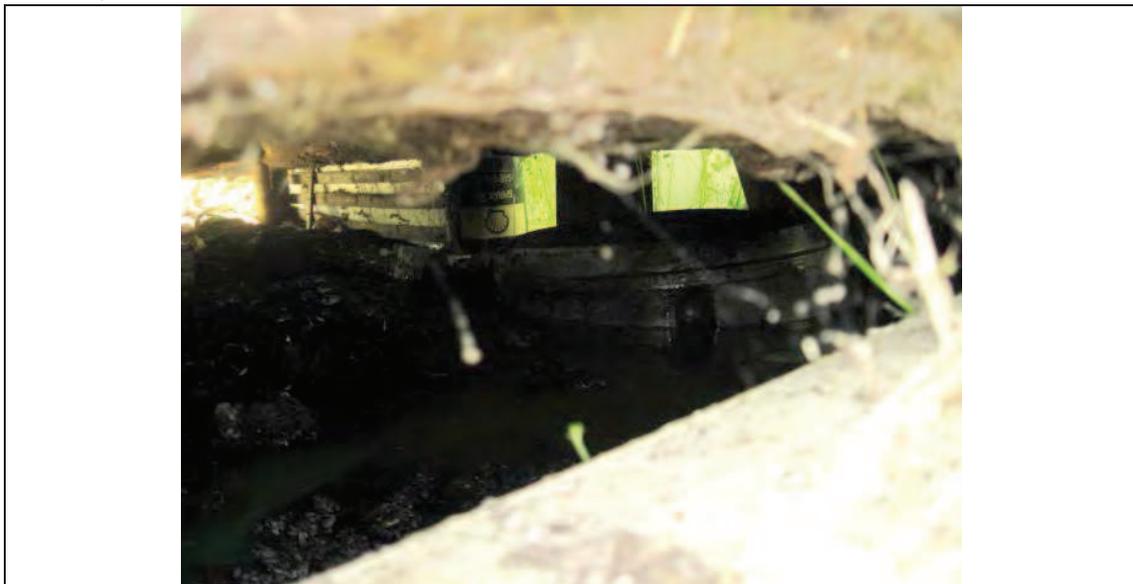
IMG_3381.jpg

Photo 12: Eau du robinet au sol sous le chalet (côté du chalet)

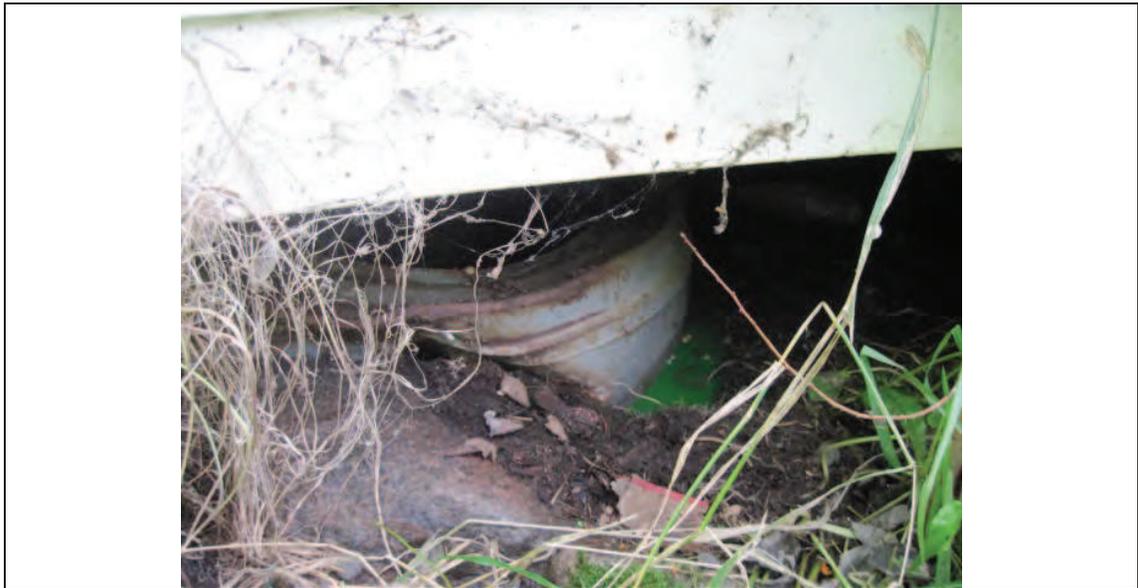
IMG_3382.jpg

Je demande donc à 53-54 de fermer le robinet de la salle de bain et de tirer la chasse d'eau. Lorsqu'elle tire la chasse d'eau, j'entends l'eau coulée. Je me dirige vers l'arrière du chalet vis-à-vis la toilette. J'enlève une planche de bois appuyé sur le chalet et rabats les herbes. Je constate la présence d'un baril dans le sol. À droite, je remarque aussi la présence du colorant autour de celui-ci. (photo 3382) Je remarque la présence de papier de toilette, d'eau et du colorant à gauche du baril. (photos 3383 et 3384) Je demande alors à 53-54 de tirer la chasse d'eau de la toilette. À ce moment, je constate que l'eau coule directement au sol, à côté du baril. (photo 3385) Une odeur caractéristique d'eaux usées se dégage et le sol est de couleur gris très foncé, noire. Je me recule et prends deux photos pour situer le baril sous le chalet. (photos 3386 et 3387) Je tente de prendre un échantillon, mais l'emplacement et le manque de profondeur m'empêche de récolter suffisamment d'eau. Je prends une coordonnée GPS N45°50'42,4" W -71°27'53,7" Localisé sur la carte

Photo 13: Traceur du côté droit du baril (derrière le chalet)

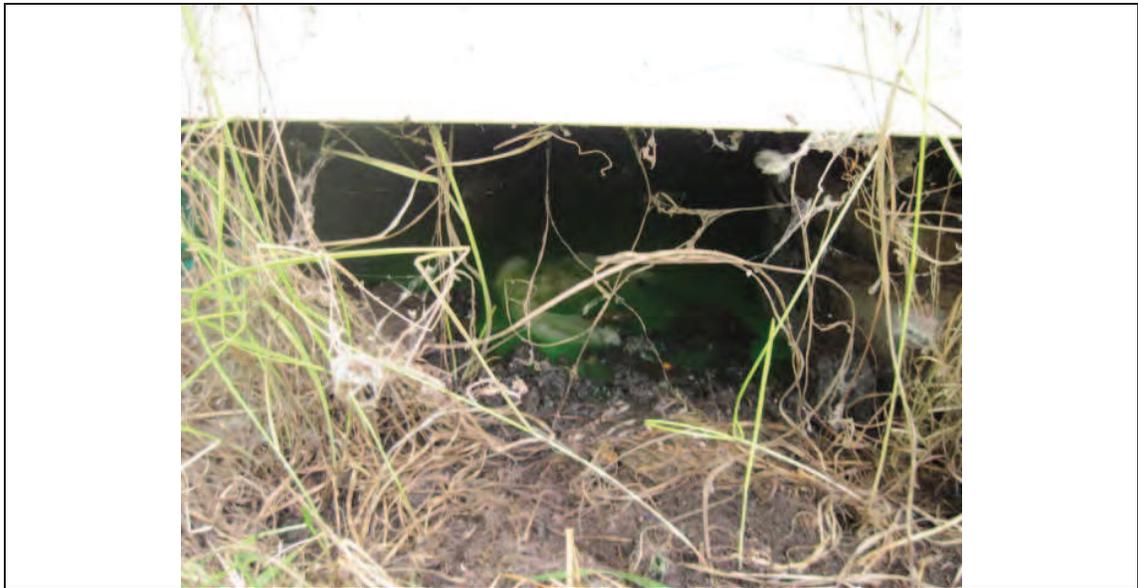
IMG_3383.jpg

Photo 14: Traceur et papier de toilette du côté gauche du baril (derrière le chalet)

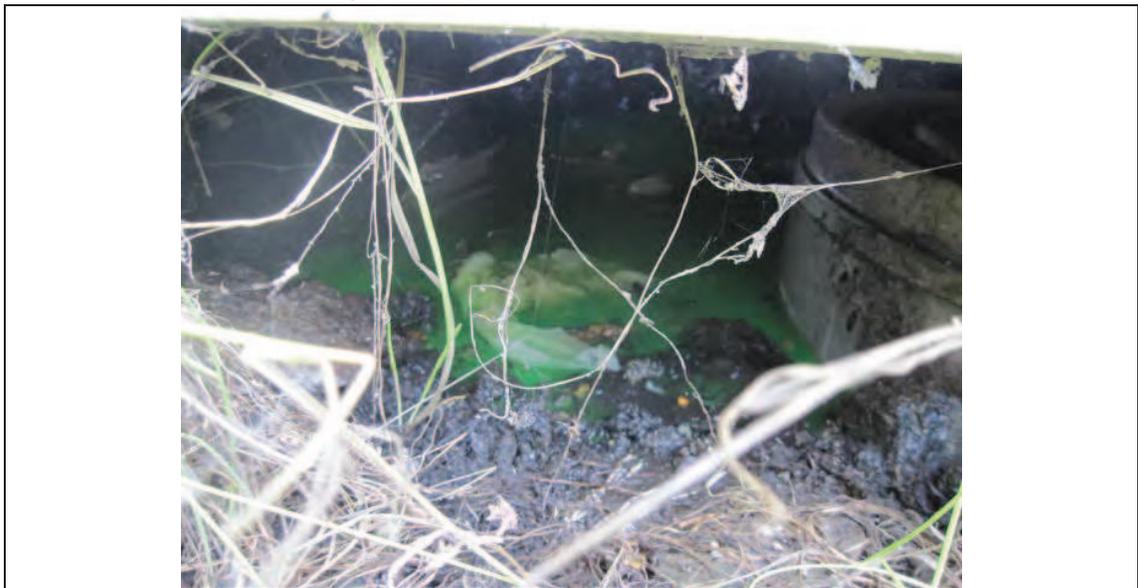
IMG_3384.jpg

Photo 15: Traceur et papier de toilette du côté gauche du baril (derrière le chalet)

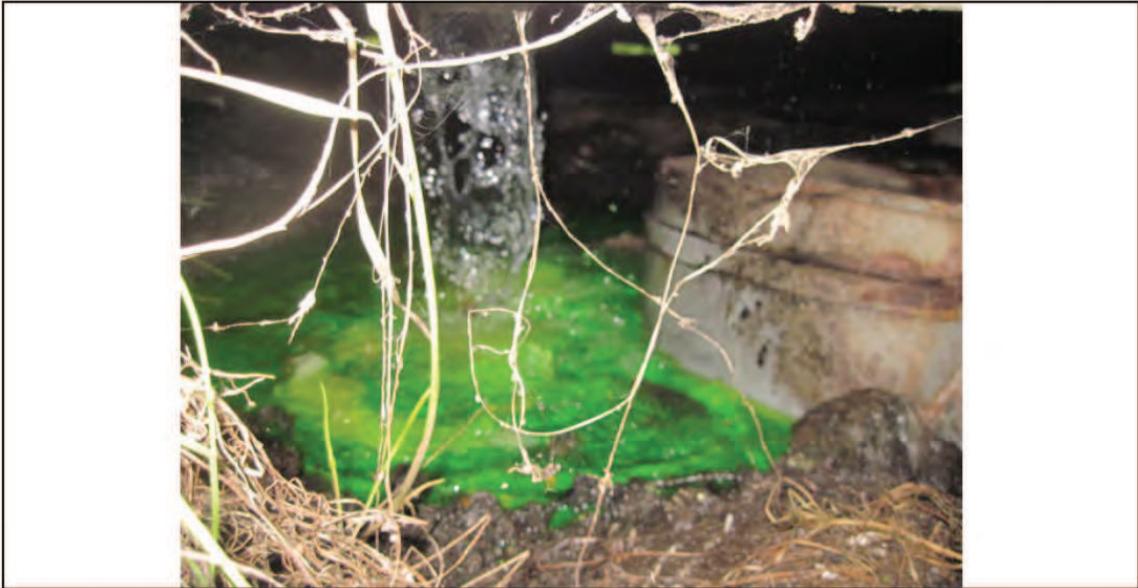
IMG_3385.jpg

Photo 16: Rejet d'eau venant de la toilette de 53-54 (derrière le chalet)

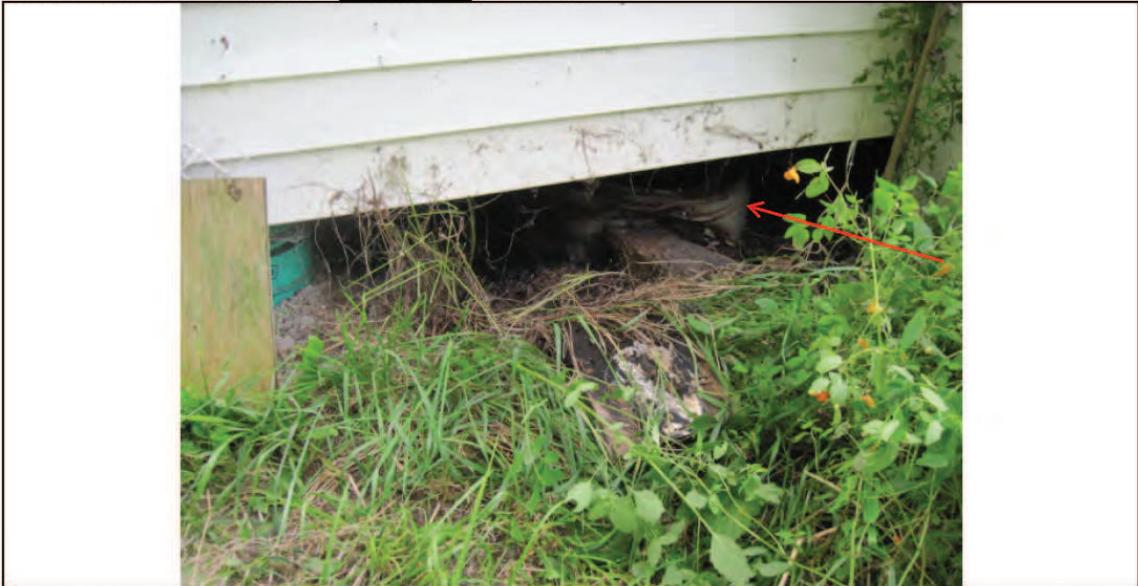
IMG_3386.jpg

Photo 17: Vue du baril sous le chalet situé derrière celui-ci

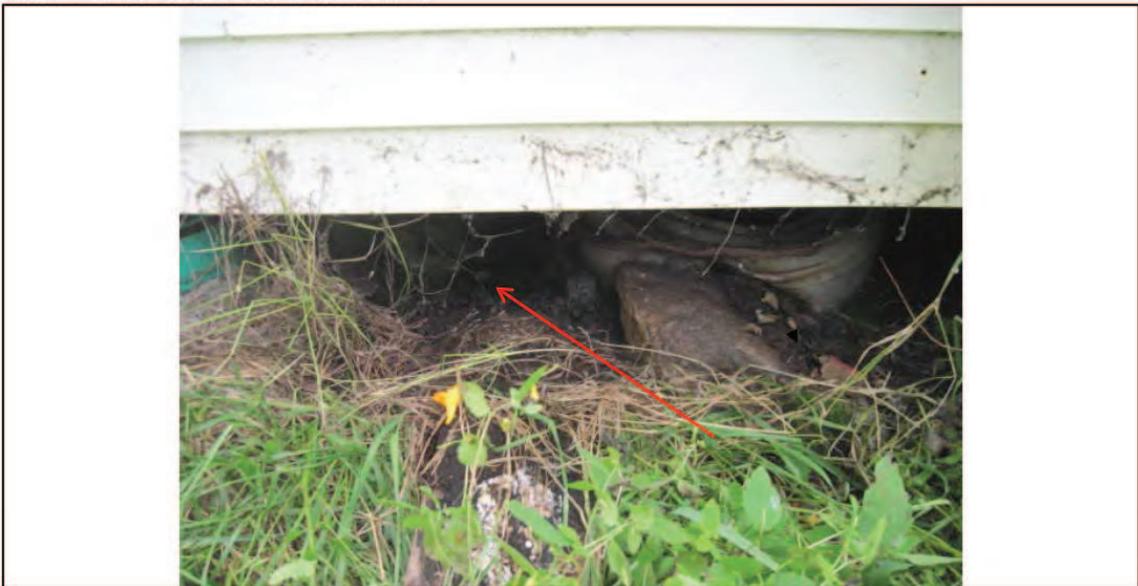
IMG_3387.jpg

Photo 18: Vue du baril sous le chalet situé derrière celui-ci et l'eau avec colorant et papier de toilette (flèche)

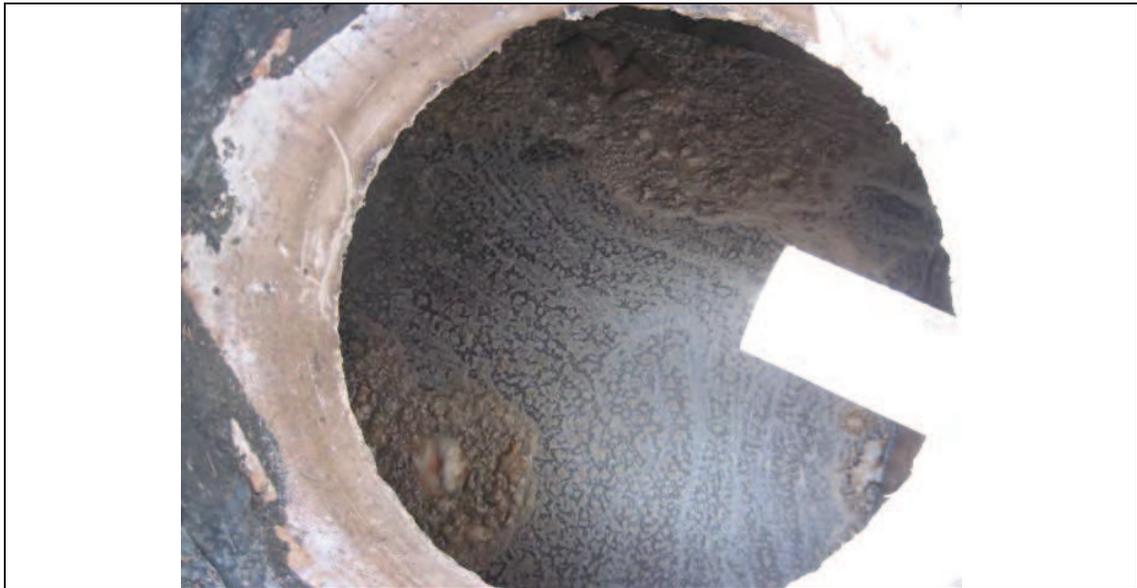
IMG_3388.jpg

Je retourne par la suite à la fosse à vidange périodique. Je soulève le couvercle, je prends des photos (3388 et 3389)

Une toilette est reliée à une fosse à vidange périodique. Aucun permis municipal n'a été reçu. Ce qui constitue un manquement à l'article 4 du Règlement sur l'évacuation et le traitement des eaux usées des résidences isolées

Puisque cette installation n'a pas fait l'objet d'une demande de permis, nous ne pouvons savoir si elle est conforme. De plus, une fosse à vidange périodique peut être implantée que sous certaines conditions établies à l'article 53 du Règlement sur l'évacuation et le traitement des eaux usées des résidences isolées.

2	<p>Manquement : Avoir installé une fosse à vidange périodique que sous certaines conditions 53-54</p> <p>Référence légale : Article 53 du Règlement sur l'évacuation et le traitement des eaux usées des résidences isolées</p> <p>Atteinte à la santé, à la sécurité, au bien-être ou au confort de l'être humain : Très faible risque d'atteinte (mineur)</p> <p>Explication :</p> <p>Atteinte à la qualité de l'eau, du sol, de l'air, à la végétation ou à la faune : Aucune atteinte ou aucun risque (mineur)</p> <p>Explication :</p> <p>Les conséquences sont : complètement réversibles (mineur)</p> <p>Explication :</p> <p>Vulnérabilité du milieu touché ou susceptible d'être touché : Peu sensible (mineur)</p> <p>Explication :</p>	Degré de gravité des conséquences : mineur
3	<p>Manquement : Avoir rejeté dans l'environnement des eaux provenant du cabinet d'aisances d'une résidence isolée ou des eaux usées ou ménagères d'une résidence isolée 53-54</p> <p>Référence légale : Article 3 du Règlement sur l'évacuation et le traitement des eaux usées des résidences isolées</p> <p>Atteinte à la santé, à la sécurité, au bien-être ou au confort de l'être humain : Atteinte seulement au bien-être (modéré)</p>

Explication : Le puits d'eau potable est très près, soit dans le périmètre de 30 mètres	Degré de gravité des conséquences : modéré
Atteinte à la qualité de l'eau, du sol, de l'air, à la végétation ou à la faune : Atteinte significative (modéré)	
Explication : Près du lac	
Les conséquences sont : réversibles en tout ou en partie.(modéré)	
Explication :	
Vulnérabilité du milieu touché ou susceptible d'être touché : Moyennement sensible, faible superficie (mineur)	
Explication :

Photo 19: Intérieur de la fosse à vidange périodique

J'explique à 53-54 qu'elle devra mandater un consultant pour qu'il puisse faire la démonstration que sa fosse à vidange périodique est conforme sans quoi, elle devra mettre aux normes son installation septique pour les chalets. Je lui explique qu'elle va recevoir un avis par le courrier ainsi qu'une copie d'un pictogramme eau non potable.

Faire parvenir un avis de non-conformité à 53-54 pour avoir procédé à l'installation d'un système de traitement sans en avoir obtenu un permis de la municipalité et demander de faire la démonstration que cette installation est conforme au Règlement sur l'évacuation et le traitement des eaux usées des résidences isolées.
Faire parvenir une lettre à la municipalité demandant d'effectuer le suivi des dossiers et de nous transmettre l'avancement des travaux accompagnée d'un copie des deux avis de non-conformité.

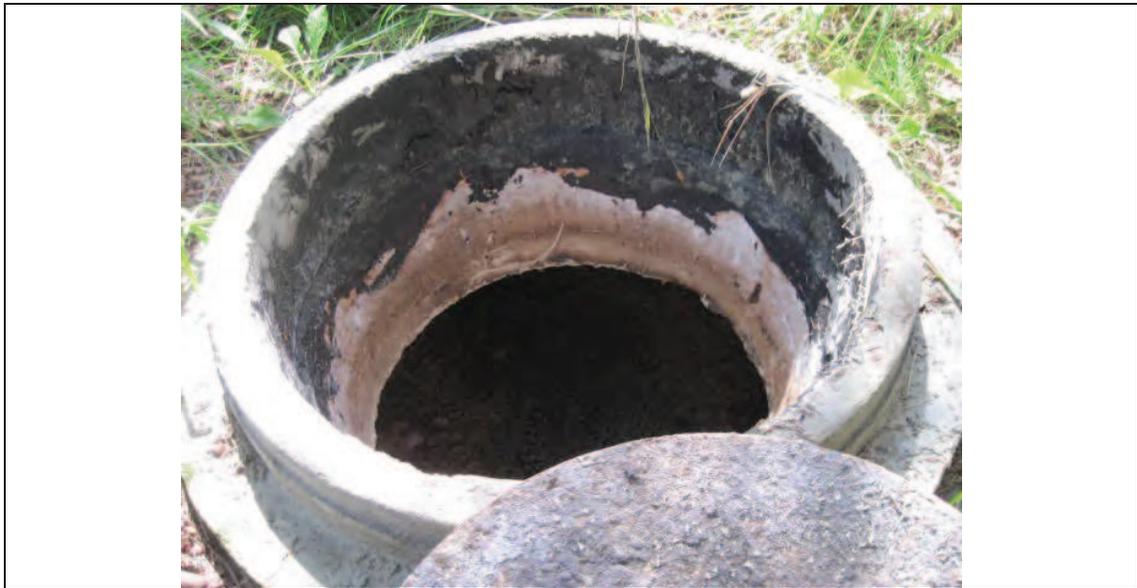
IMG_3389.jpg

Photo 20: Couverture et intérieur de la fosse à vidange périodique

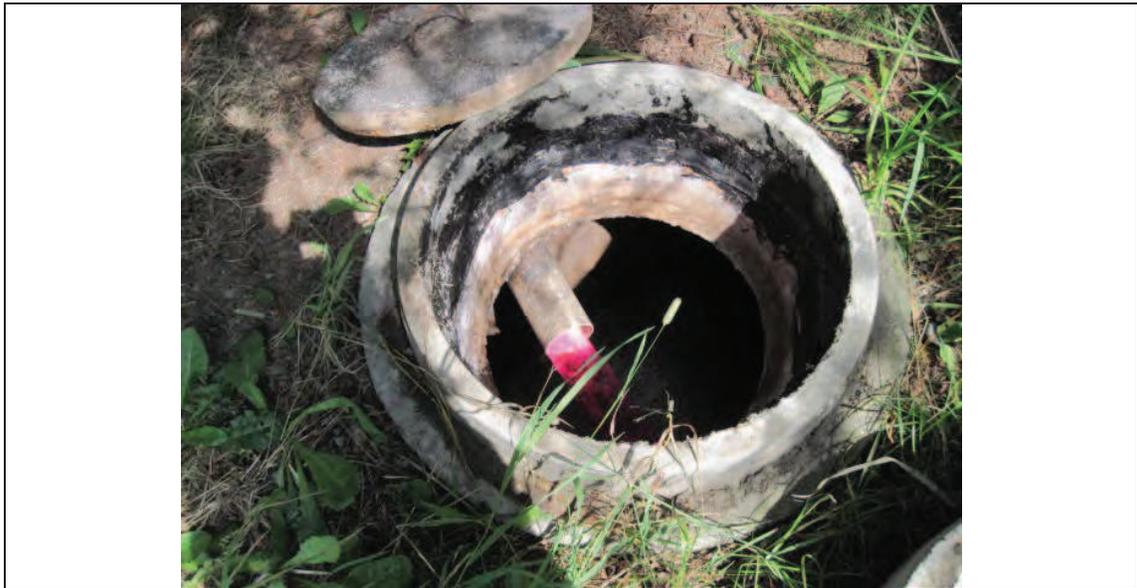
IMG_3391.jpg

Je mets du colorant dans la toilette et tire la chasse d'eau deux fois. (photo 3390) Je constate rapidement que l'eau de la toilette est dirigée vers la fosse. (photo 3391) Je referme la fosse.

Photo 22: Arrivée du colorant dans la fosse à vidange périodique

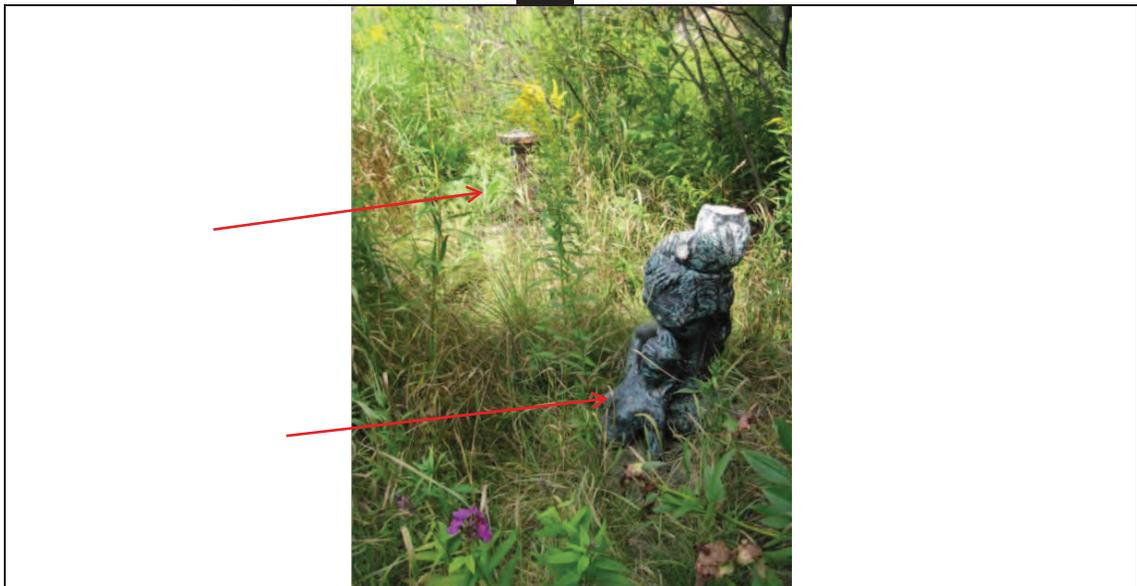
IMG_3393.jpg

Pour les installations septiques de la résidence, je demande à 53-54 de me préciser quel est le système de traitement des eaux usées. Elle me dit avoir une fosse et un champ d'épuration. Elle me dirige à gauche de la maison et me dit qu'il y a des statues sur les couvercles pour mieux les repérer. Je prends une photo. (3393)

Photo 24: Statues qui marquent un repère pour les couvercles de la fosse septique du 40, route 161, Saints-Martyres-Canadien
