Objet : Demande d'accès concernant le lot 2 084 783 du cadastre du Québec.

1 Identification

N° intervention : 300856869	Type d'intervention : Inspection
N° gestion documentaire : 7430-15-01-03008-03	N° du rapport d'inspection : 401102851
N° demande : 200388520	Type de demande : Plainte à car. environnemental
But de l'inspection : Vérifier le bien fondé de la plainte concernant l'assèchement d'un milieu humide.

Objet : Travaux dans le littoral et la bande de protection riveraine d'un cours d'eau et dans un étang, un marais et un marécage à Sainte-Anne-des-Plaines et à Terrebonne.

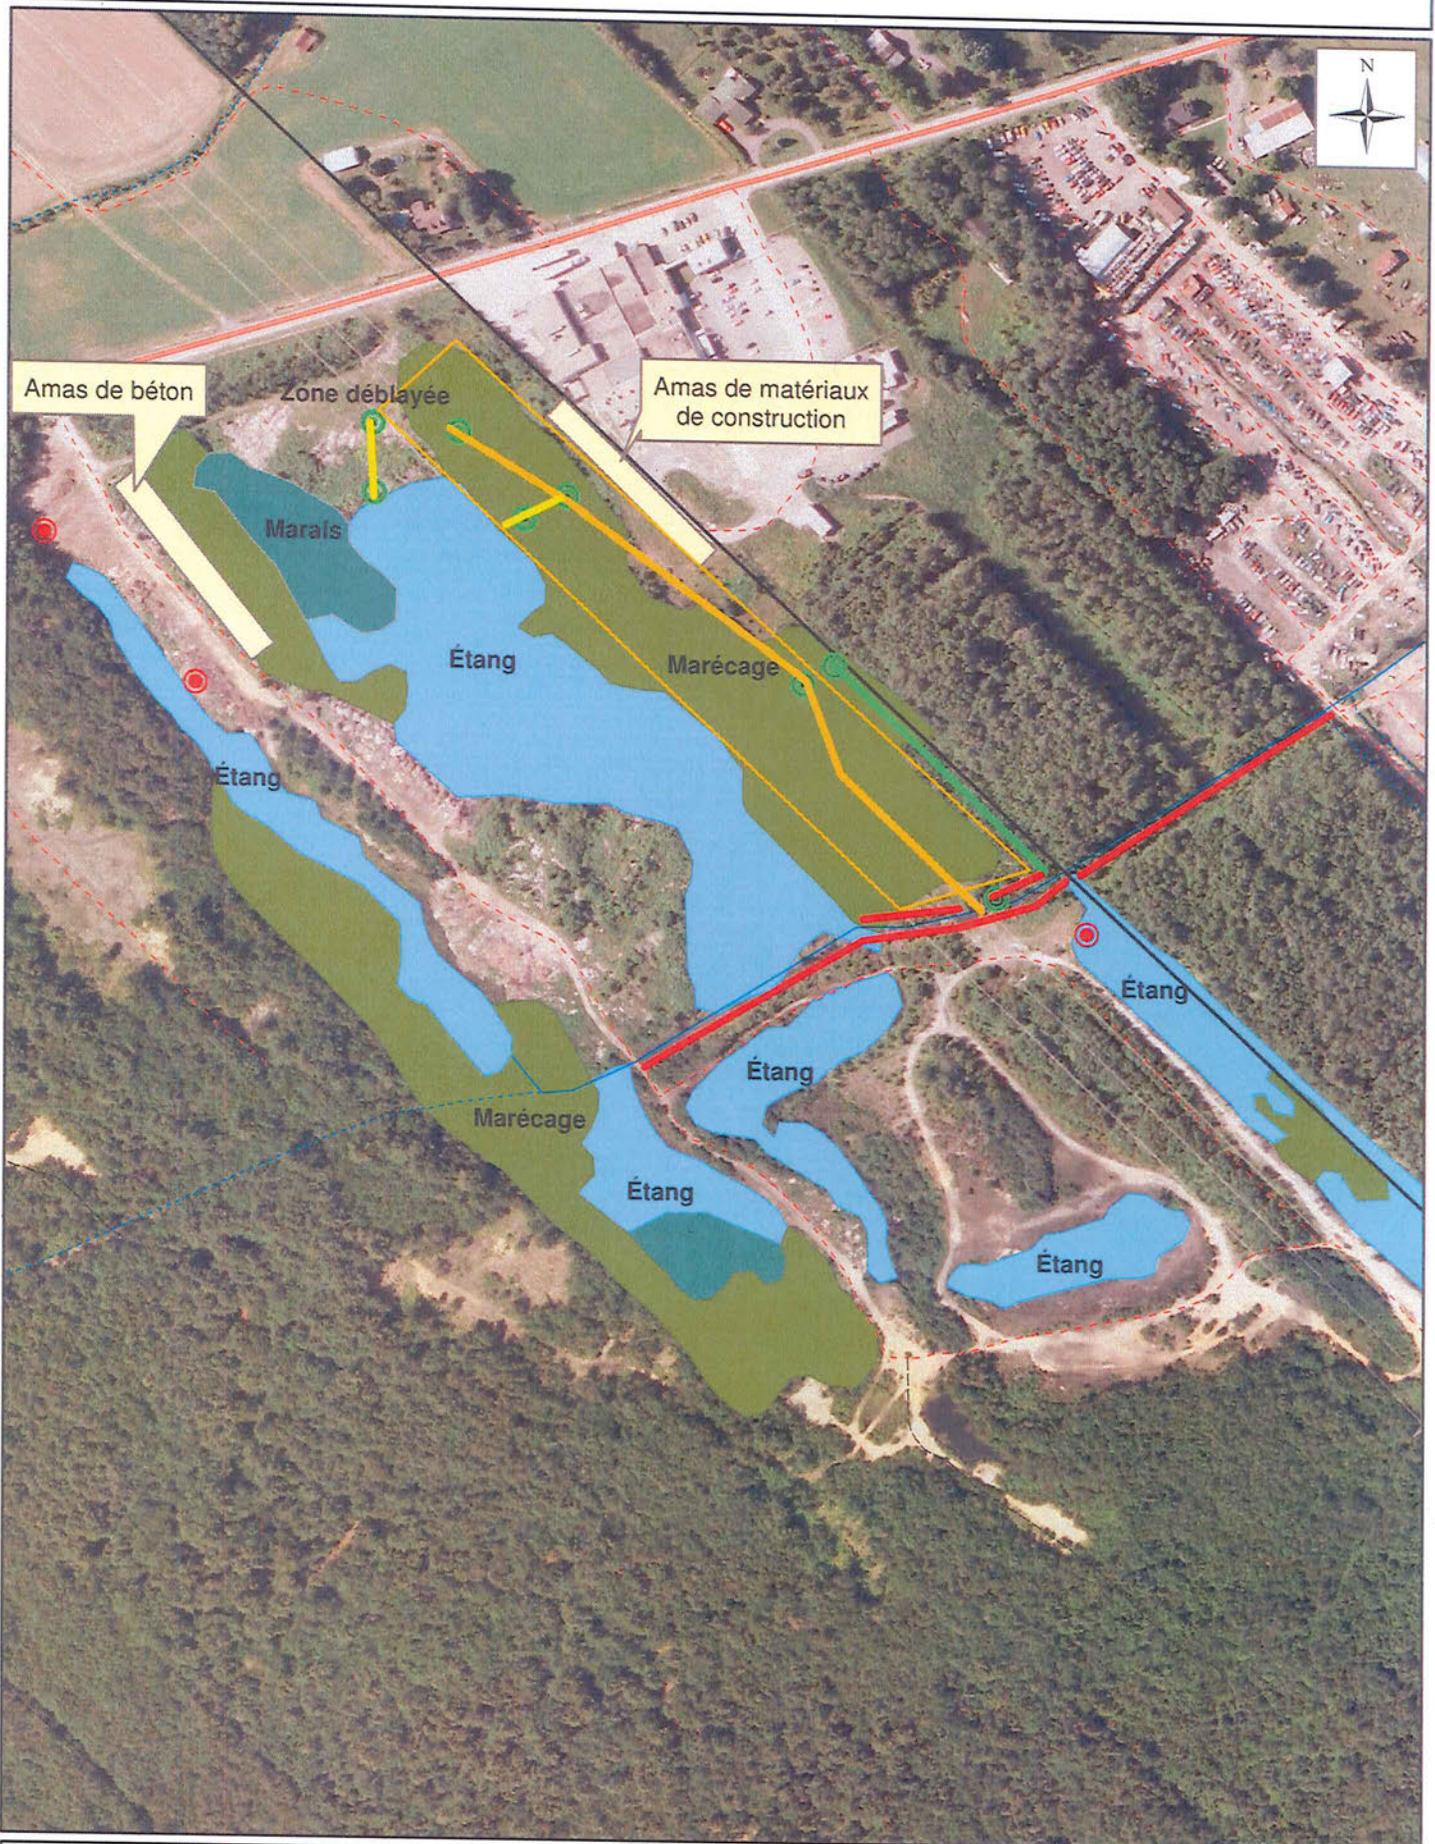
Travaux constatés lors de l'inspection du 16 janvier 2014.

En géoréférençant les points GPS relevés lors de mon inspection sur l'Atlas du MDDEFP je confirme que les travaux empiètent dans des étangs, un marécage et dans le littoral et la bande de protection riveraine du cours d'eau (annexe 1). Ces milieux hydriques ont été identifiés par le ministère en collaboration avec Canards illimités Canada.

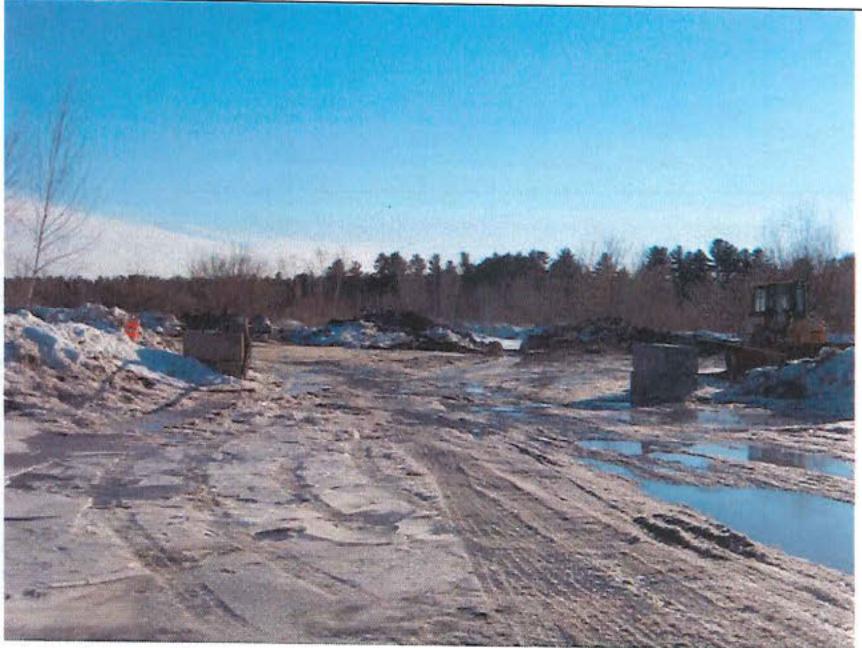
Photo no : 1

À notre arrivée, nous constatons qu'il y a une zone déblayée à proximité de l'entrée du terrain (photo 1). De plus, il y a de la machinerie, dont un bélier identifié à la compagnie [art 23-24], licence RBQ : [art 23-24] 25 (photo 2). Une identification à [art 23-24] est aussi présente sur le bélier. La plaque d'immatriculation est [art 23-24]. Il y a aussi un broveur forestier stationné près du bélier et identifié à [art 23-24] (photo 3). Le numéro de plaque est [art 23-24]. La présence de débris ligneux, dont les branches sont munies d'épines vertes, indique que les travaux de déboisement ont été réalisés récemment (photo 4).

Zone déblayée, située à l'entrée du terrain.

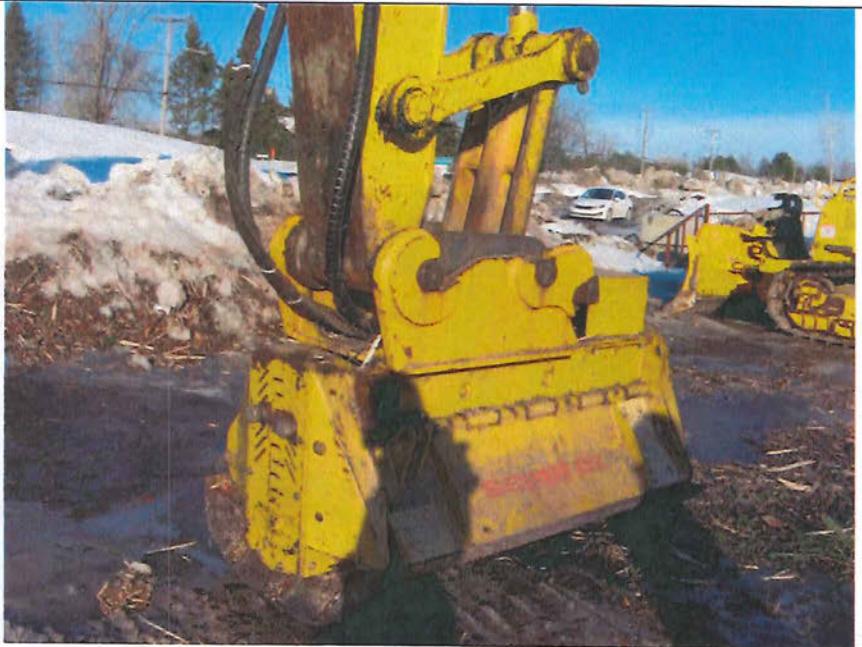
Photo no : 4

Broyeur forestier situé à proximité du béliet. La présence de débris ligneux, dont des branches munies d'épines vertes, indique que la machinerie a été utilisée récemment.

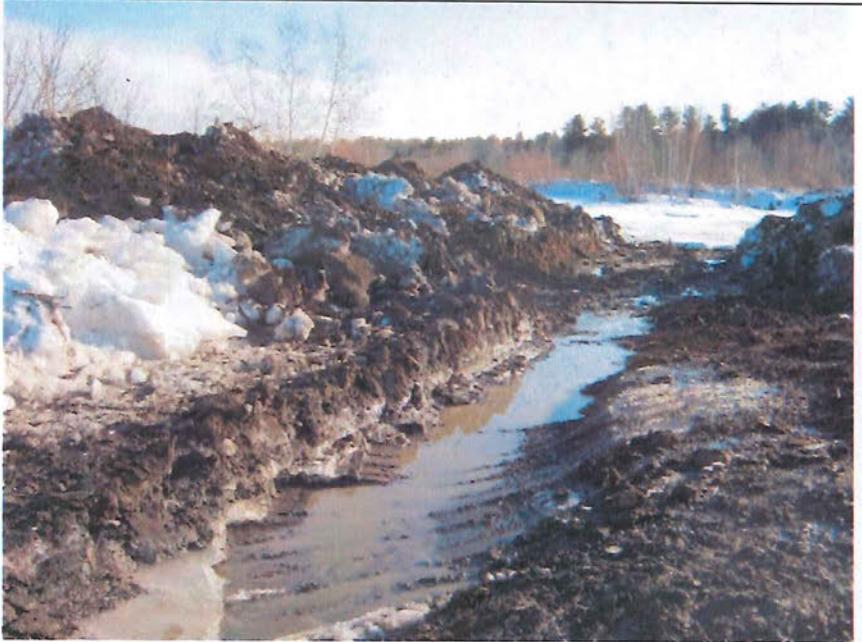
Photo no : 5

À proximité de la machinerie, nous constatons la présence d'un canal excavé dans le sol, drainant l'eau accumulée de la zone déblayée jusqu'à une dépression du terrain (photo 5). Ce point bas est une étendue d'eau recouverte de neige avec un peu d'eau libre apparente (photo 6). Nous ne pouvons vérifier la profondeur moyenne du plan d'eau. La végétation en périphérie du plan d'eau est principalement composée de plantes à caractère hydrophyte selon la *Note explicative sur la ligne naturelle des hautes eaux : la méthode botanique experte*, soit *Typha* sp. (obligée des milieux humides), *Alnus incana* ssp. *rugosa* (facultative des milieux humides) et *Phragmites australis* (facultative des milieux humides). Nous identifions également une espèce non indicatrice, *Betula papyrifera*. Nous constatons qu'une partie de la végétation a été détruite par les travaux.

Canal excavé dans le sol, drainant l'eau accumulée dans la zone déblayée jusqu'à une dépression du terrain

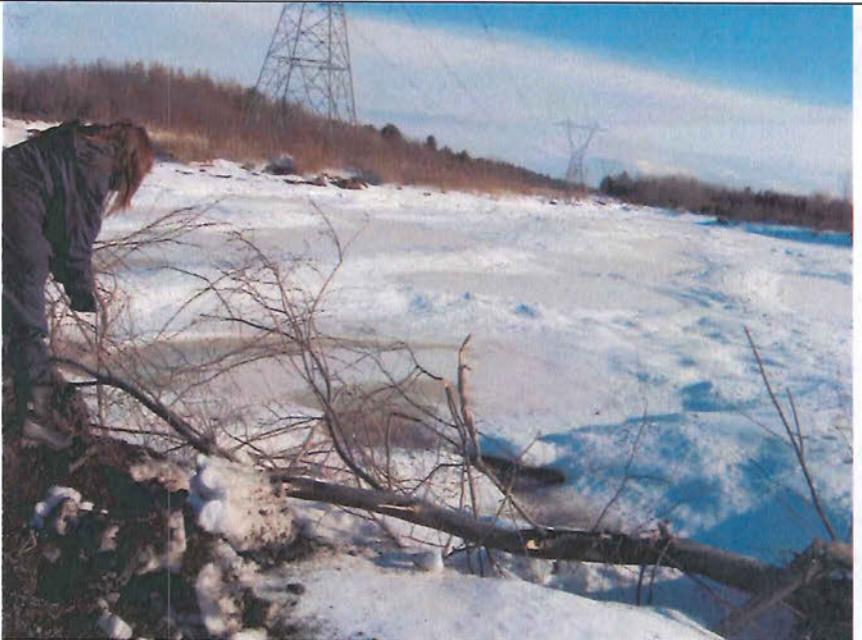
Photo no : 6

Ce point bas est une étendue d'eau recouverte de neige avec un peu d'eau libre apparente

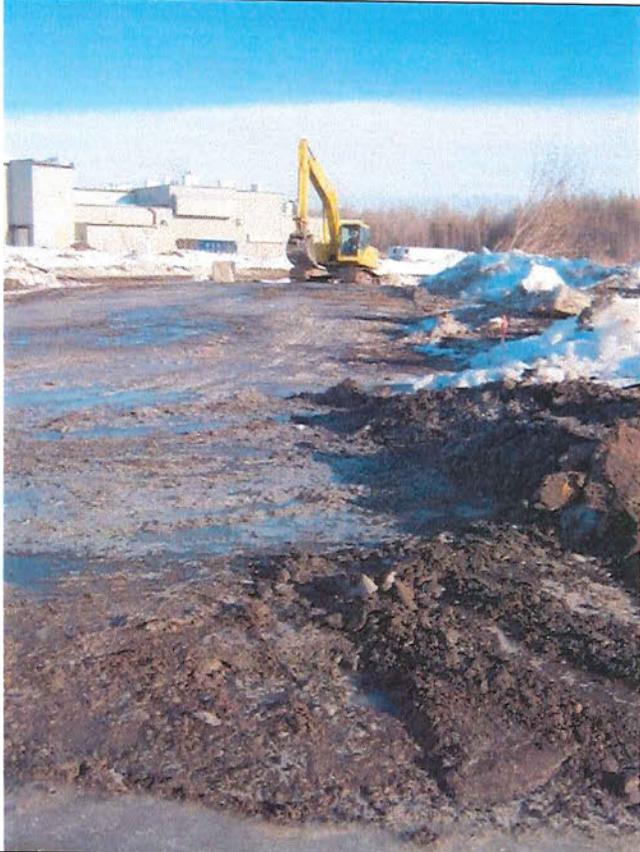
<p>Photo no : 7</p>

<p>Fichier : IMG_2165.jpg</p>	
<p>Description : Pelle mécanique se dirigeant vers nous.</p>

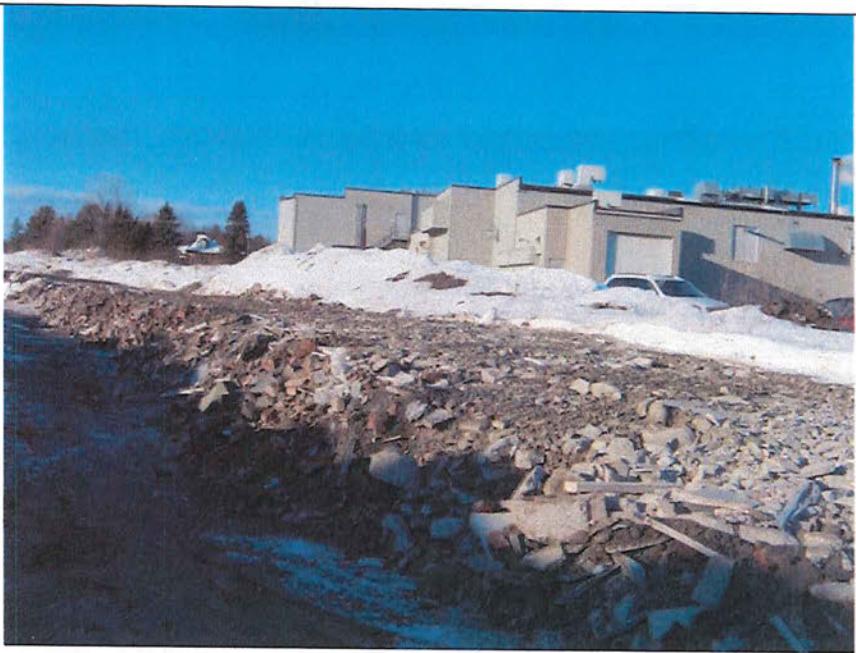
<p>Photo no : 8</p>

Nous quittons l'opérateur et poursuivons notre inspection en marchant en direction sud-est, sur un chemin en terre battue longeant une ligne d'alimentation d'Hydro-Québec. Nous constatons la présence d'amas de matériaux de construction (brique, plastique, béton, bois, céramique, etc.) en bordure du chemin (photo 8).

Concernant les amas de matériaux de construction et de béton, le propriétaire a affirmé vouloir les recycler lors de la rencontre du 17 janvier 2014. D'ailleurs, il a déjà obtenu un C.A. pour l'aménagement et l'exploitation d'un lieu d'entreposage et de conditionnement de résidus de béton, de brique et d'asphalte (# document SAGO 401071665). Il ne s'agit donc pas de matières résiduelles au sens de la Loi sur la qualité de l'environnement (LQE), puisque les matériaux ne sont pas destinés à l'abandon.

<p>Fichier : IMG_2175.jpg</p>	
<p>Description : Amas de matériaux de construction (brique, plastique, béton, bois, céramique, etc.) en bordure du chemin.</p>

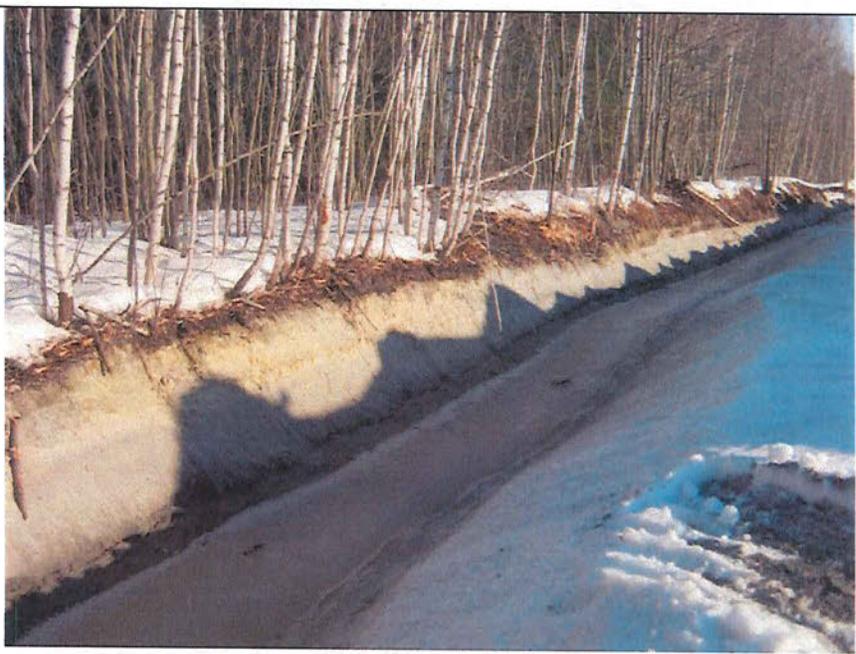
<p>Photo no : 9</p>

Nous constatons la présence d'un fossé de drainage (photo 9), aménagé dans une zone peuplée principalement d'*Alnus incana* ssp. *rugosa* (facultative des milieux humides) et aussi de *Betula papyrifera* (non indicatrice). Nous évaluons que sa profondeur moyenne est de 1 mètre. Le fossé longe la limite du terrain sur plus de 100 mètres et se jette dans un cours d'eau (photo 10). Les travaux sont récents, puisque les traces laissées par la machinerie lors du creusage sont visibles dans le fossé et parce qu'il n'y a aucune végétation sur les amas de déblais. Des mouchetures sont visibles dans le fossé, à 37 cm sous le niveau du sol, indiquant que le niveau de la nappe phréatique fluctue jusqu'à cette hauteur (photo 11). La couche de neige au sol nous empêche de déterminer la présence d'autres signes physiques ou biologiques indiquant la présence d'un milieu humide. Cependant, la présence de végétation à caractère hydrophyte et de mouchetures près de la surface nous permet de conclure qu'il s'agit d'un marécage, selon la fiche *Identification et délimitation des écosystèmes aquatiques, humides et riverains*.

<p>Fichier : IMG_2178.jpg</p>	
<p>Description : Fossé de drainage d'une profondeur d'environ 1 mètre, aménagé dans un marécage.</p>

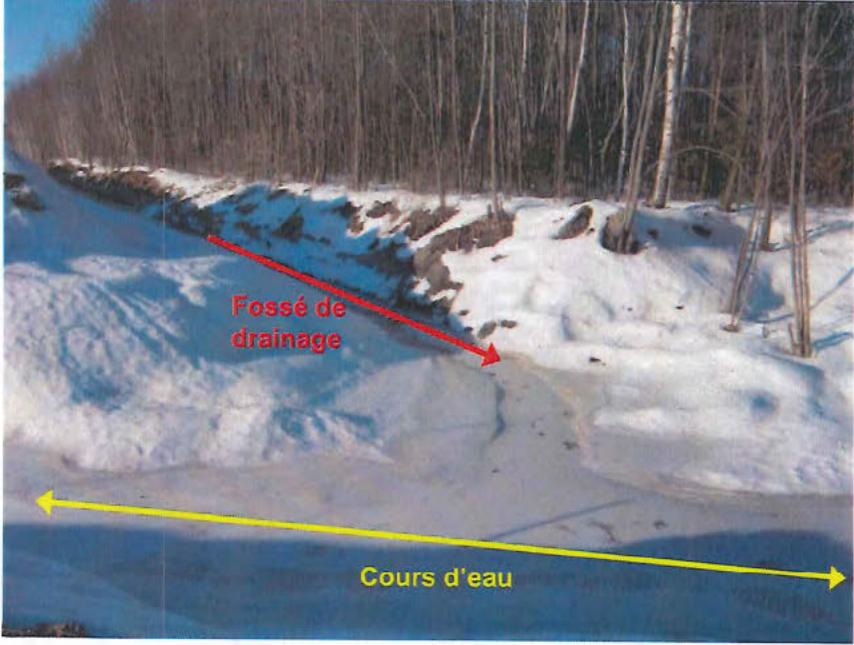
Photo no : 10

Fichier : IMG_2196.jpg	
Description : Le fossé de drainage longe la limite du terrain sur plus de 100 mètres et se jette dans un cours d'eau.

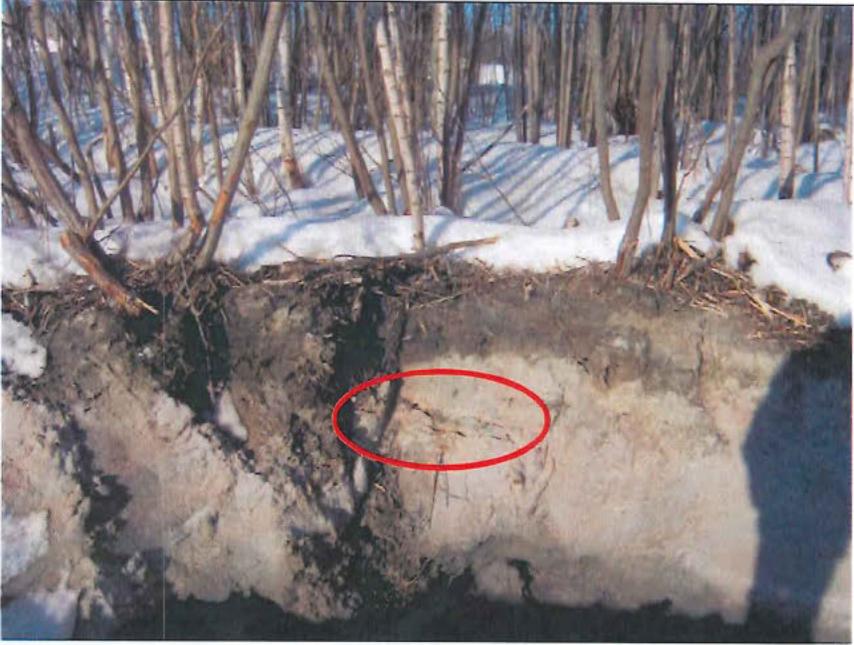
Photo no : 11

Fichier : IMG_2177.jpg	
Description : Encerclé rouge : des mouchetures sont visibles dans le fossé, à 37 cm sous le niveau du sol, indiquant que le niveau de la nappe phréatique fluctue jusqu'à cette hauteur.

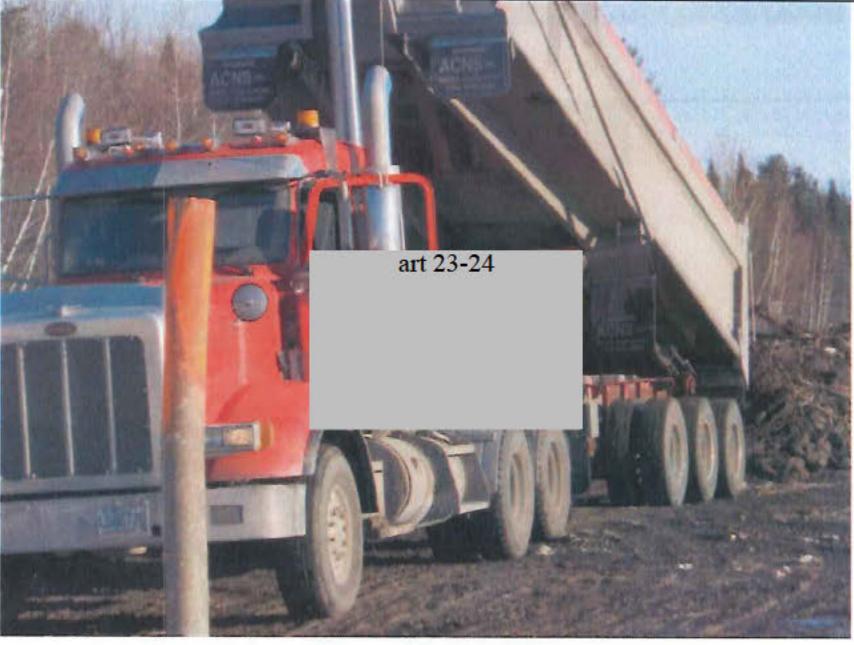
Photo no : 12

Fichier : IMG_2188.jpg	
Description : Camion identifié à la compagnie art 23-24 déchargeant sa cargaison sur le haut du talus.

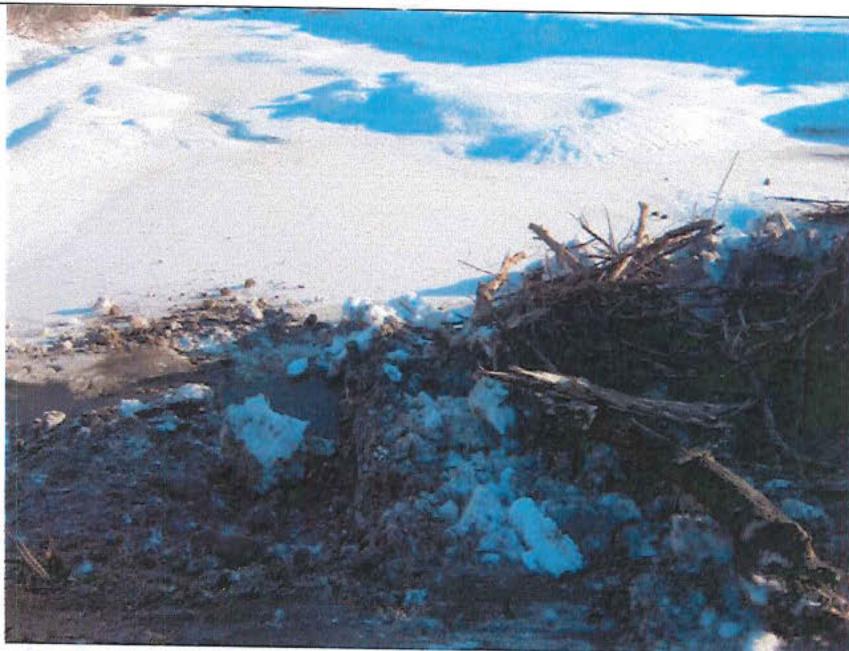
Photo no : 13

Des matériaux provenant du déchargement du camion tombe dans le plan d'eau.

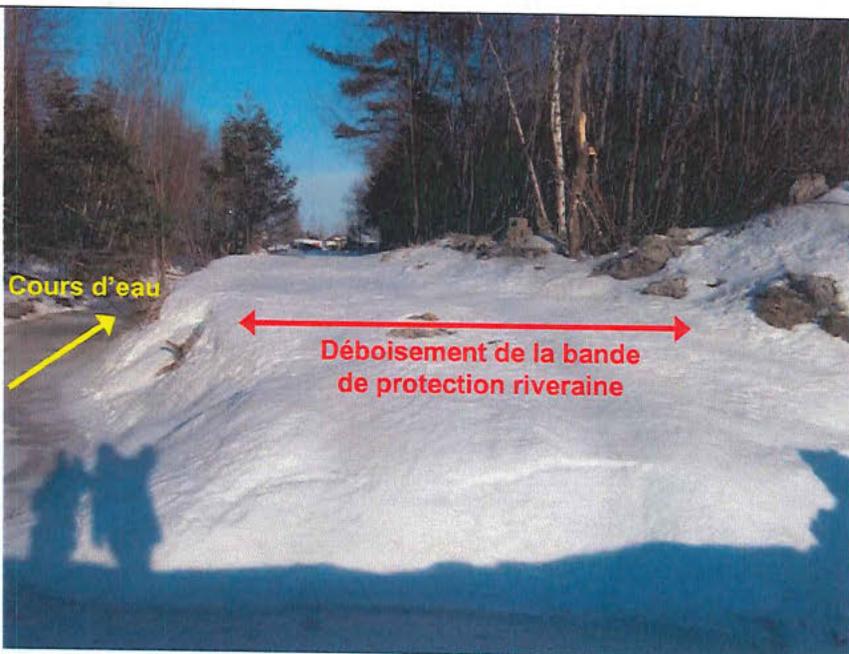
Photo no : 14

Nous constatons que le côté sud de la bande de protection riveraine du cours d'eau a été déboisé sur le lot 1 888 983 du Cadastre du Québec (photo 14). Une dépression remplie d'eau nous empêche de traverser. Cependant, nous notons que le déboisement a été réalisé à partir de la ligne actuelle de l'eau, sur une largeur d'au moins 10 mètres.

Côté sud de la bande de protection riveraine du cours d'eau déboisé sur au moins 10 mètres. Il s'agit du lot 1 888 983 du Cadastre du Québec.

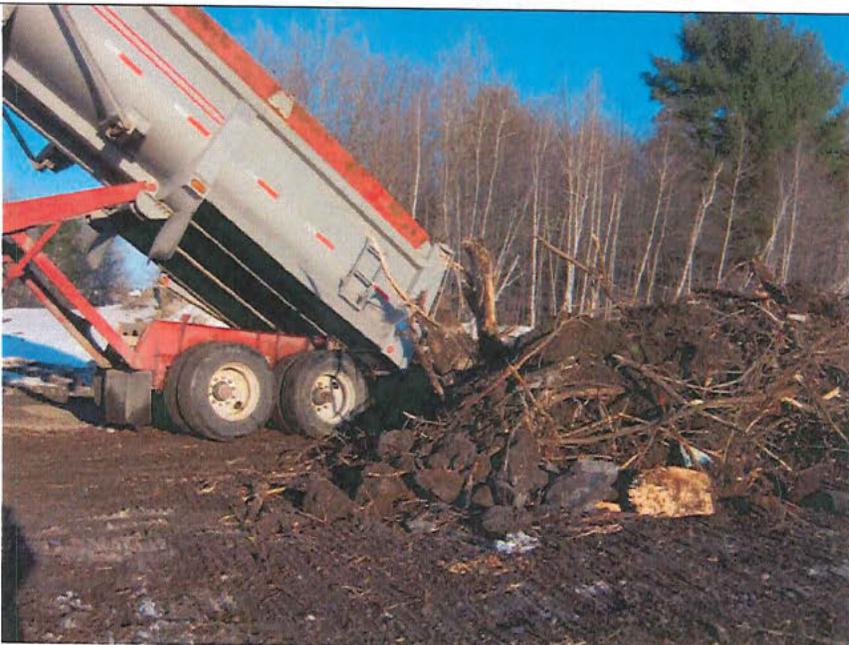
Photo no : 15

Camion identifié à la compagnie **art 23-24** déchargeant sa cargaison sur le haut du talus, à proximité du camion précédent.

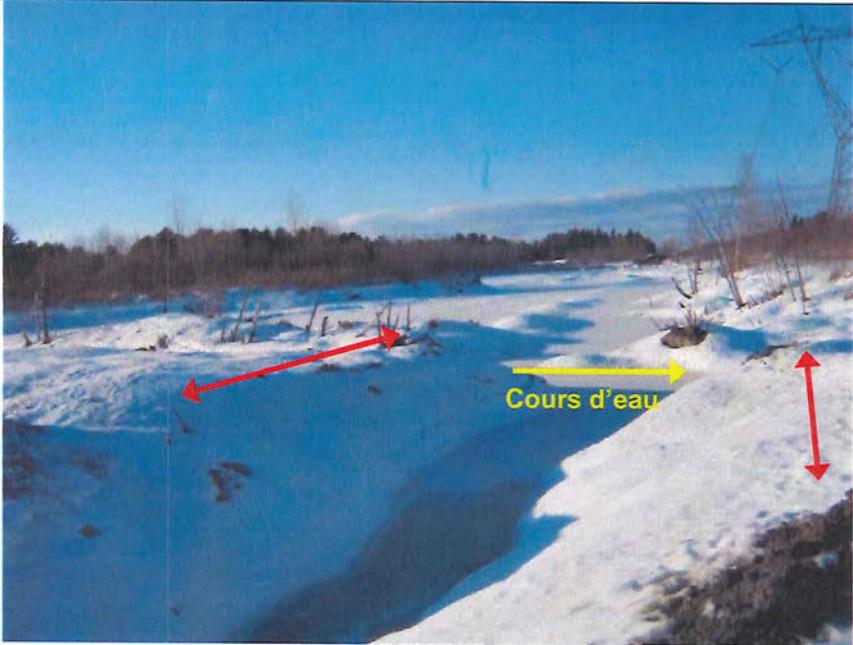
<p>Photo no : 16</p>

Nous constatons que la bande de protection riveraine du cours d'eau a été déboisée et remblayée en bordure des chemins, sur une partie des lots 2 084 783 et 2 525 489 du Cadastre du Québec (photo 16). Les travaux ont été réalisés à partir de la ligne actuelle de l'eau et s'étendent sur plus de 10 mètres.

<p>Fichier : IMG_2206.jpg</p>	
<p>Description :</p> <p>Travaux dans la bande de protection riveraine du cours d'eau sur le lot 2 084 783 du Cadastre du Québec</p> <p>Flèches rouges : travaux dans la bande de protection riveraine du cours d'eau.</p>

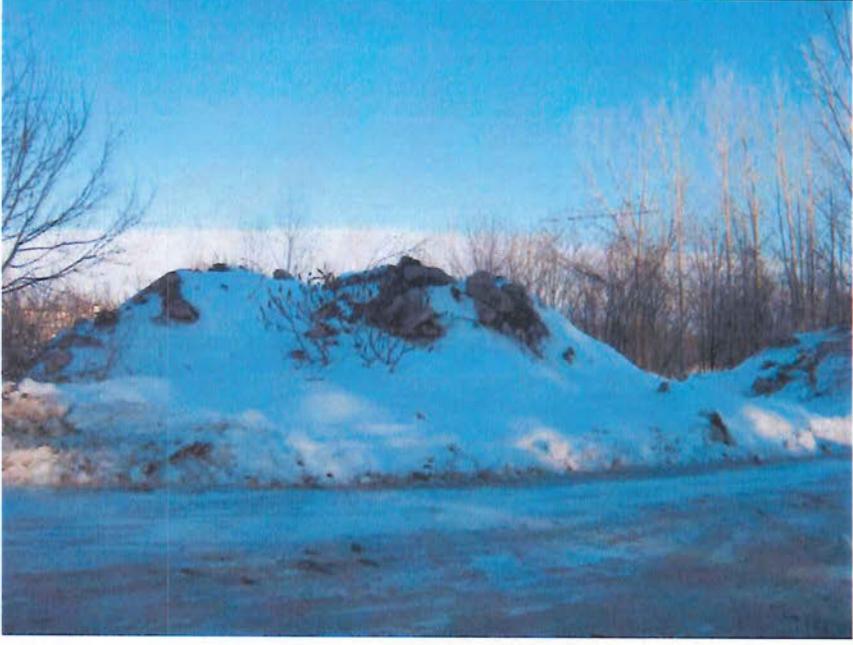
<p>Photo no : 17</p>

Nous quittons l'opérateur de la pelle mécanique et nous dirigeons sur le chemin situé sur la partie ouest du terrain. Nous constatons la présence de plusieurs amoncellements de béton en bordure du chemin (photo 17). À deux endroits, nous constatons que de la terre mélangée à de la neige a été poussée dans un plan d'eau recouvert de neige (photos 19 et 20). Le poids de la terre et de la neige a fait briser la glace. De l'eau libre est visible à travers les morceaux de glace.

<p>Fichier : IMG_2224.jpg</p>	
<p>Description :</p> <p>Amas de béton en bordure du chemin situé sur la partie ouest du terrain.</p>

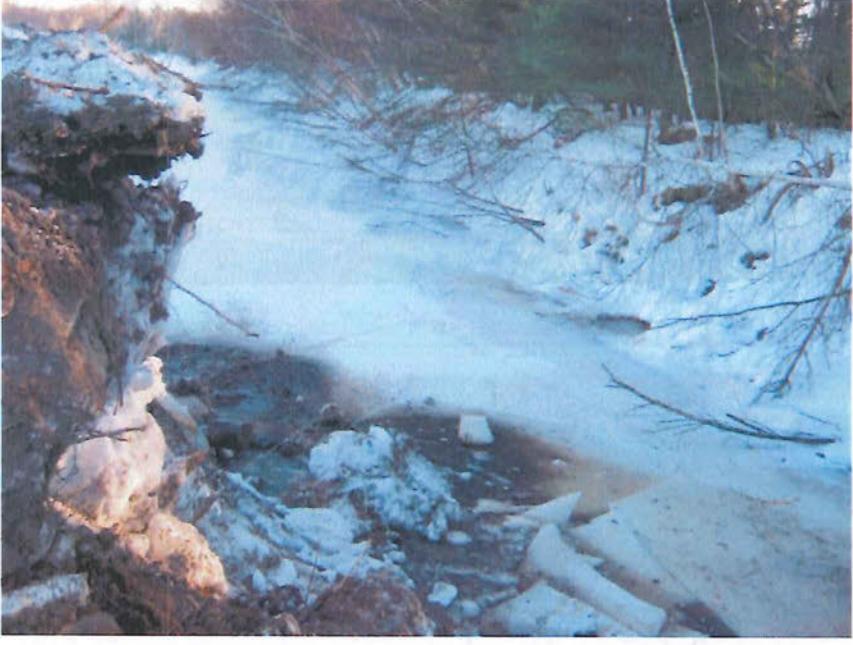
<p>Photo no : 18</p>

<p>Fichier : IMG_2223.jpg</p>	
<p>Description :</p> <p>Terre mélangée à de la neige poussée dans un plan d'eau recouvert de neige. Le poids de la terre et de la neige a fait briser la glace. De l'eau libre est visible à travers les morceaux de glace.</p>

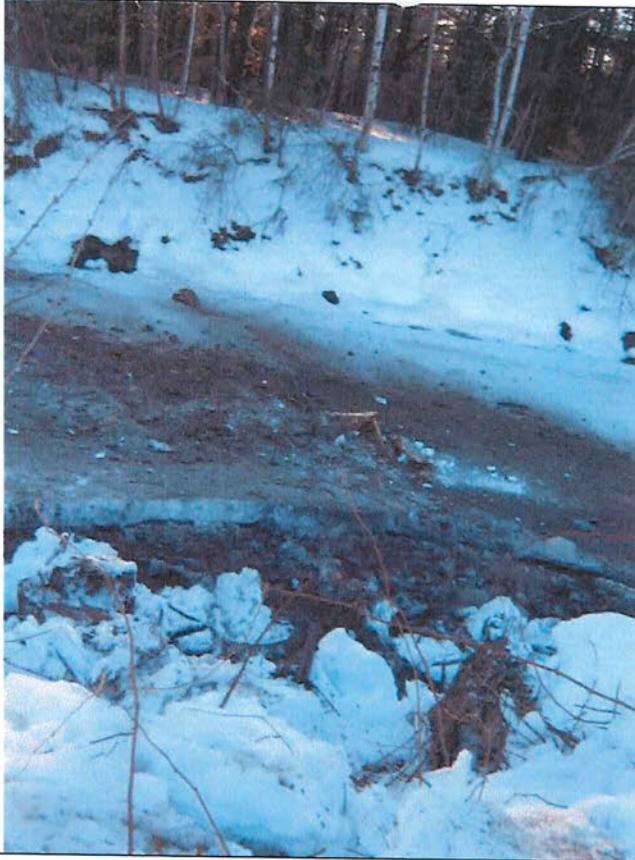
Photo no : 19

Terre mélangée à de la neige poussée dans un plan d'eau recouvert de neige. Le poids de la terre et de la neige a fait briser la glace. De l'eau libre est visible à travers les morceaux de glace.
