**Objet : Demande d'accès n° 2004 67330 – Réponse**

RAPPORT D'INSPECTION

IDENTIFICATION	
N° de dossier :	7610-16-01-0907900
N° d'intervention SAGO :	300459072
N° de document SAGO :	400522953
Date de la visite :	14 avril 2008
Heures	Arrivée : 13h42 Départ : 18h35
Coordonnées GPS (NAD 83)	NAD83 UTM Zone 18: NAD83 (DD MM SS.sss): 45 , 73 NAD83 (Degré décimal): 45., 73.
Nom de l'inspecteur :	Jason Gilead
Accompagné par :	Annie Massey
Lieu visité :	Les Camions Jean-Guy Daviault inc.
Raison sociale :	Les Camions Jean-Guy Daviault inc.
Adresse :	653, Principale
Municipalité :	Saint-Amable
Code postal :	J0L 1N0
Adresse postale :	653, rue Principale Saint-Amable (Québec) J0L 1N0
Personne rencontrée / fonction :	Dany Charbonneau / gérant
Personne rencontrée / fonction :	
Téléphone :	450-649-3535
Télécopieur :	450-649-8505
Photos	Nombre : 4
Échantillon :	Échantillons prélevés mais non analysés
Annexes	N/A
Conditions météorologiques :	Journée ensoleillée, vents très légers

Les Camions Jean-Guy Daviault

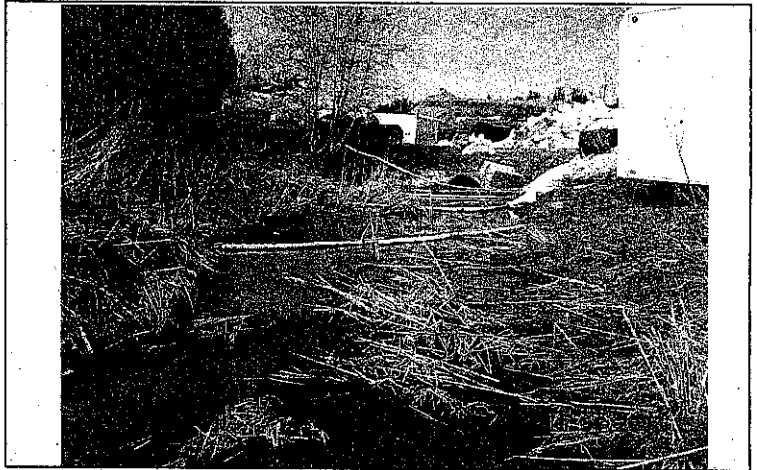
**Photo # : 1**

Le ruisseau à la sortie du terrain. Des boudins additionnels ont été installés et on y perçoit plus de traces d'huile.

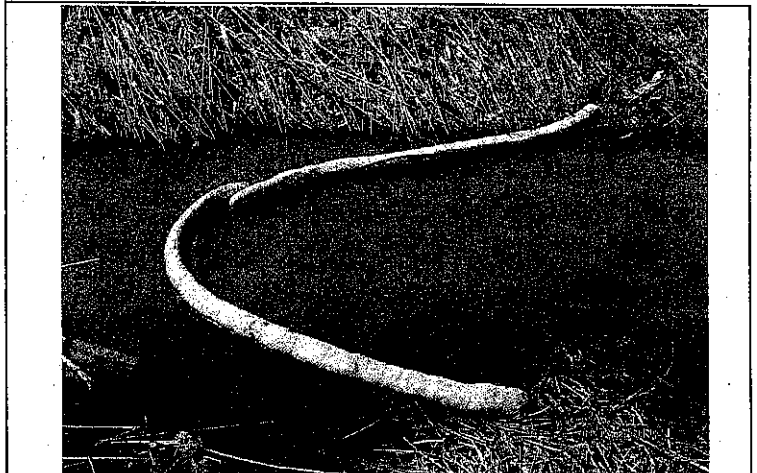
**Photo # : 2**

Une vue plus rapprochée des boudins placés dans le ruisseau.

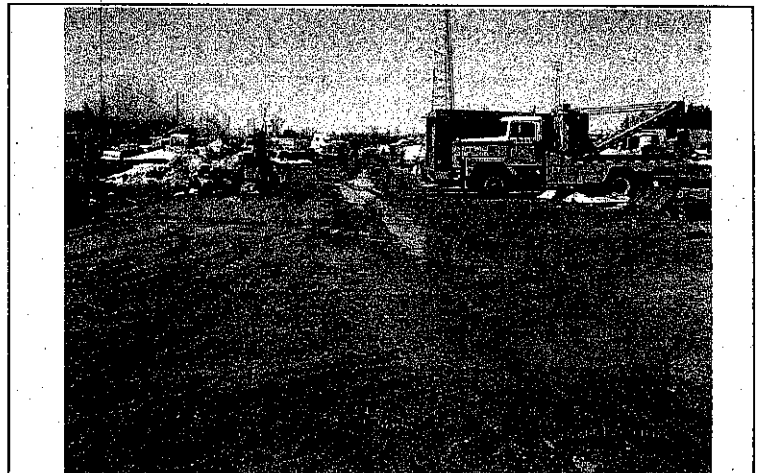
**Photo # : 4**

Vue d'une digue longeant le terrain de l'entreprise (perpendiculaire au ruisseau).

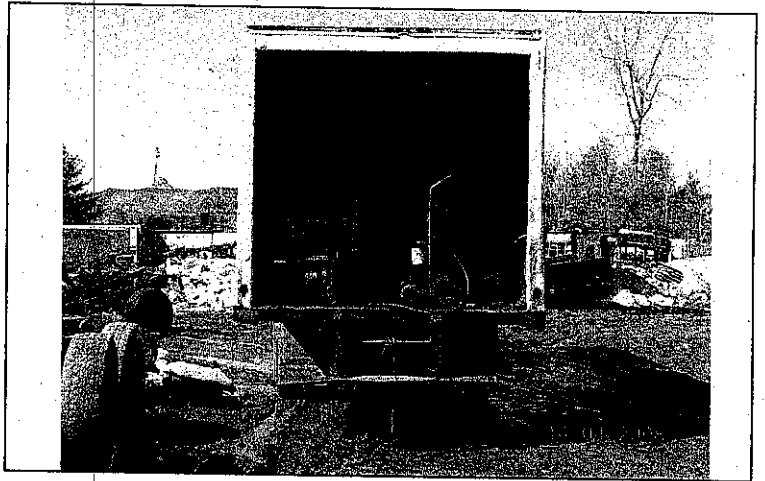
**Photo # : 4**  
**Réf. Numérique : 016**  
**Date : 14 avril 2008**

Les MDR qui étaient entreposées à l'extérieur sans abri furent placée dans une boîte de camion (en attendant leur endroit d'entreposage final)

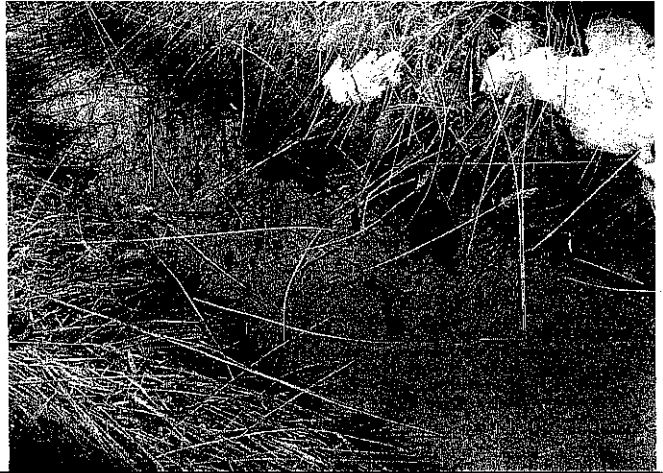
**Photo # : 1**  
**Réf. Numérique : 003**  
**Date : 11 avril 2008**

Vue d'une des tranchées qui croise le terrain et le ruisseau (ce dernier sort du terrain).

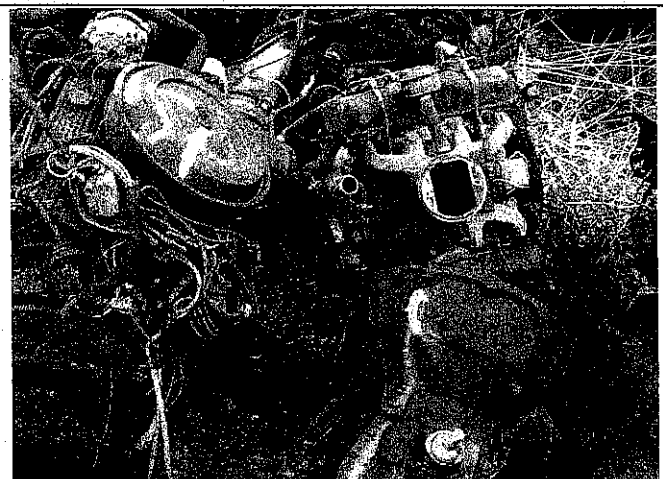
**Photo # : 2**  
**Réf. Numérique : 005**  
**Date : 11 avril 2008**

Un des endroits où l'on pouvait remarquer de l'huile au sol après s'être écoulé des équipements.

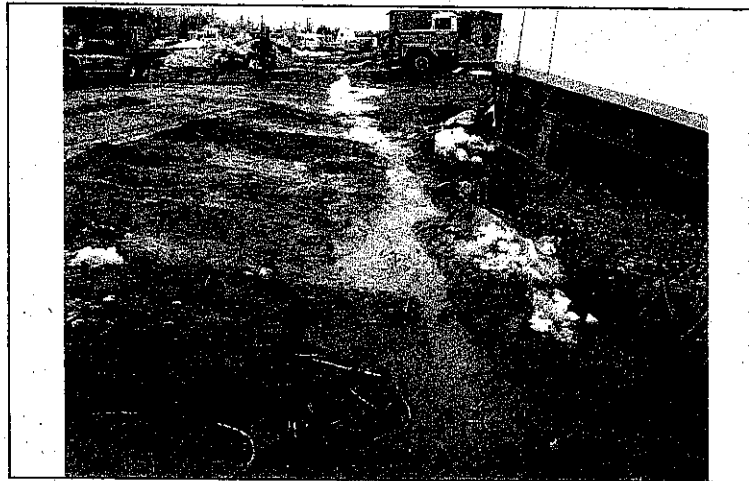
**Photo # : 5**  
**Réf. Numérique : 013**  
**Date : 11 avril 2008**

Une vue d'une partie de la tranchée située le plus à l'ouest, vers le ruisseau.

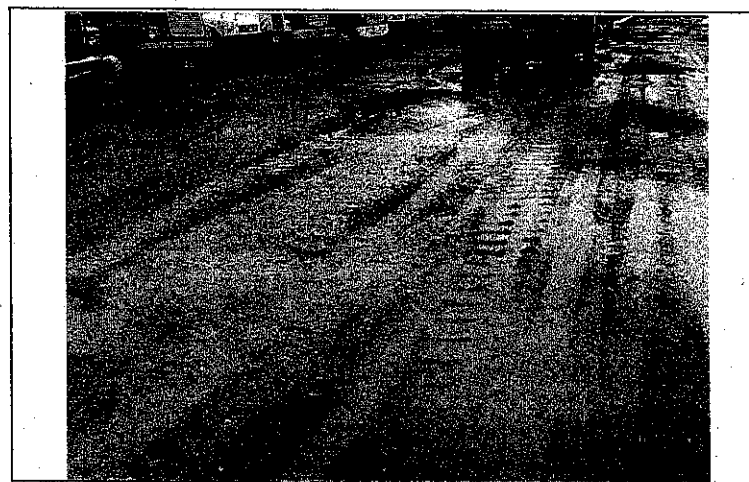
**Photo # : 6**  
**Réf. Numérique : 016**  
**Date : 11 avril 2008**

Une vue de la surface du terrain où des traces d'huile sont apparente. C'était similaire à la situation du terrain en entier.

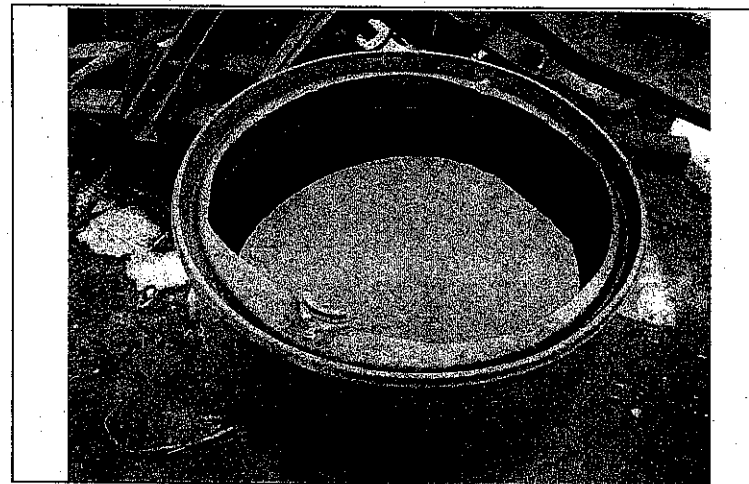
**Photo # : 7**  
**Réf. Numérique : 020**  
**Date : 11 avril 2008**

Baril d'huile entreposé à l'extérieur, sans abri, sans couvercle et sans identification.

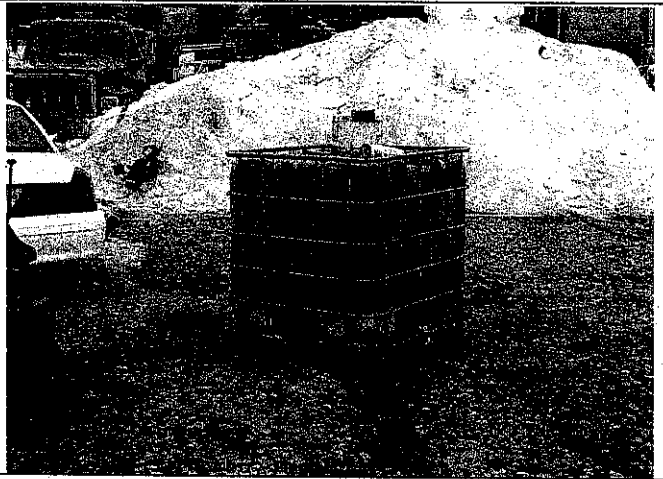
**Photo # : 9**  
**Réf. Numérique : 022**  
**Date : 11 avril 2008**

Un tote tank renfermant de l'huile usée entreposé à l'extérieur.

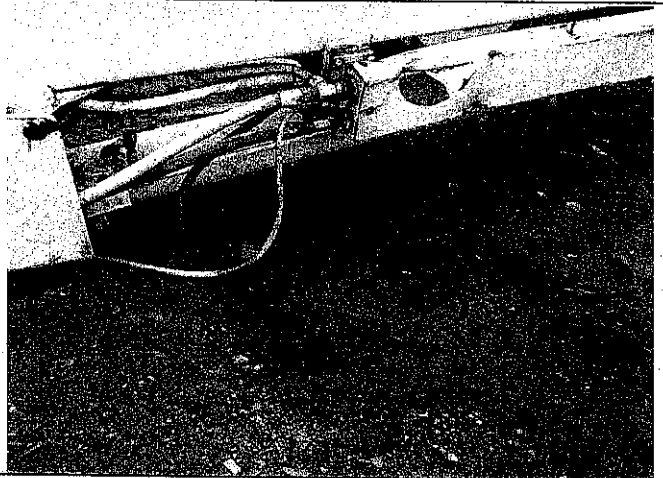
**Photo # : 10**  
**Réf. Numérique : 024**  
**Date : 11 avril 2008**

Ce qui semble être de l'huile hydraulique sur le sol du terrain.

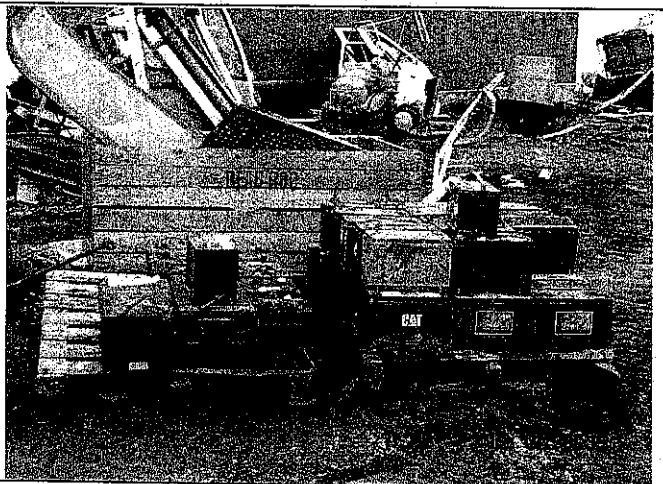
**Photo # : 11**  
**Réf. Numérique : 026**  
**Date : 11 avril 2008**

Des batteries usées entreposées à l'extérieur.

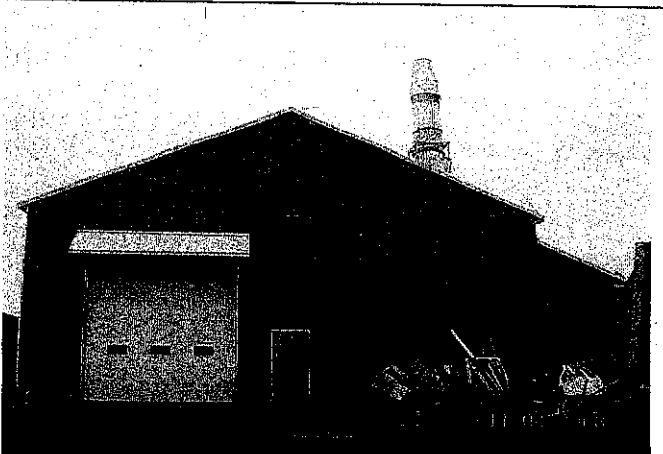
**Photo # : 12**  
**Réf. Numérique : 027**  
**Date : 11 avril 2008**

Vue de l'atelier où se trouve le garage mécanique et la salle de peinture (photo prise de l'arrière du bâtiment).

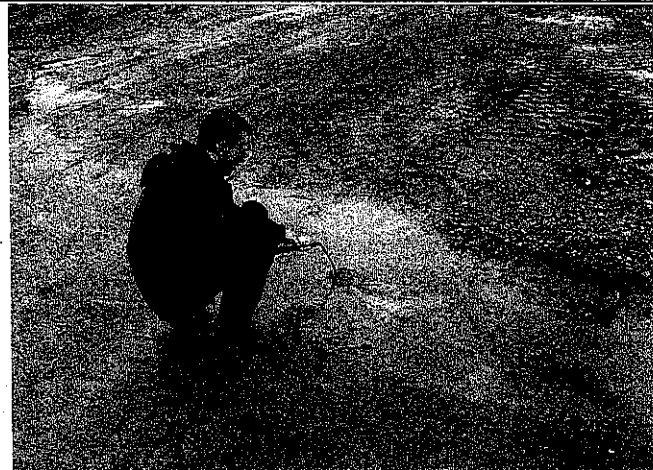
**Photo # : 13**  
**Réf. Numérique : 033**  
**Date : 11 avril 2008**

Début du traçage. La fluorescéine a été déposée dans la tranchée situé le plus à l'ouest et à environ une 5-6 mètres de l'endroit où le ruisseau passe sur le terrain.

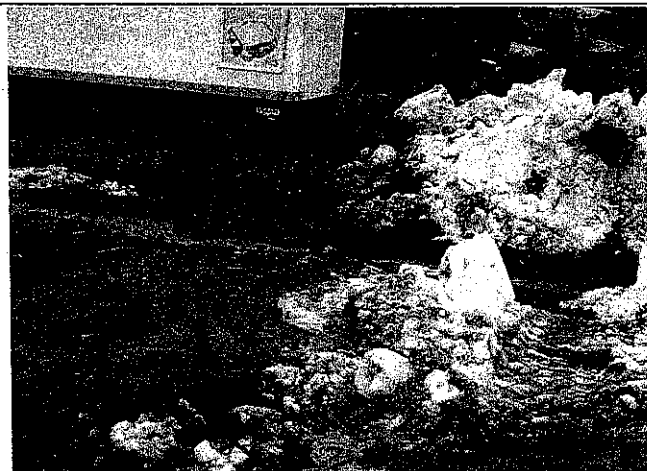
**Photo # : 14**  
**Réf. Numérique : 001**  
**Date : 11 avril 2008**

Quelques secondes après le traçage, on constate que le débit se dirige bel et bien vers le ruisseau.

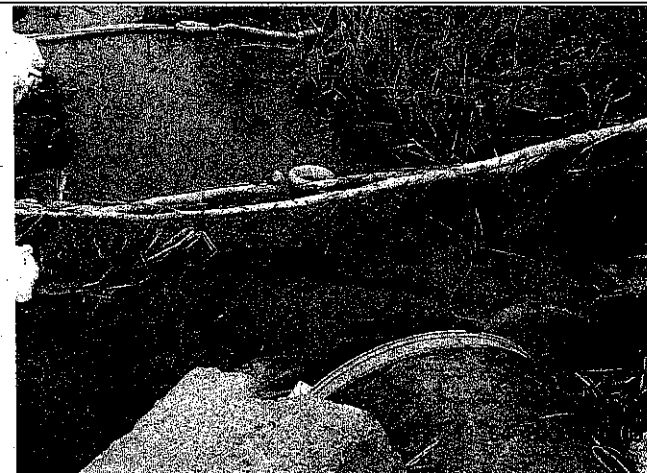
**Photo # : 15**  
**Réf. Numérique : 003**  
**Date : 11 avril 2008**

À la bordure du terrain, là où le ruisseau sort du terrain. Nous pouvons constater que le traceur sort du terrain entraîné par les eaux du ruisseau.

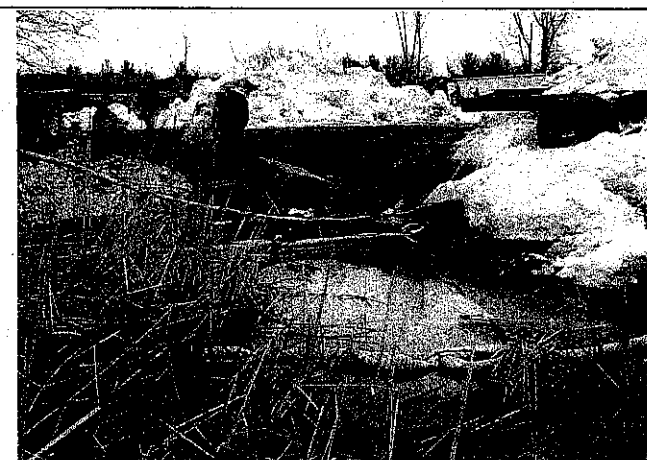
**Photo # : 16**  
**Réf. Numérique : 007**  
**Date : 11 avril 2008**

Photo prise en s'éloignant du terrain de l'entreprise *art. 53-54*

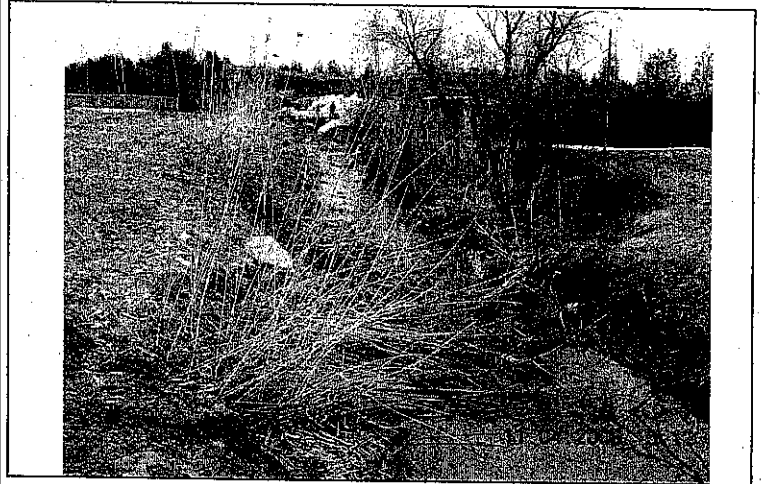
**Photo # : 17**  
**Réf. Numérique : 012**  
**Date : 11 avril 2008**

Photo du traçage encore prise encore plus loin.

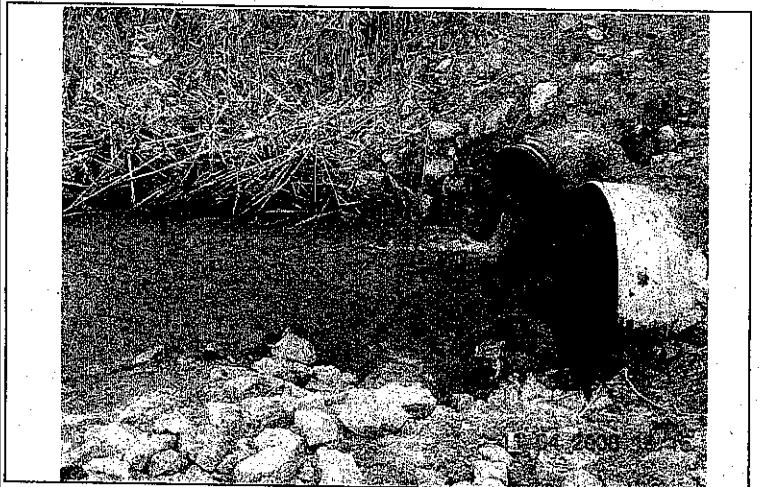
**Photo # : 18**  
**Réf. Numérique : 014**  
**Date : 11 avril 2008**

Des traces de fluorescéine maintenant rendu de l'autre côté de la rue

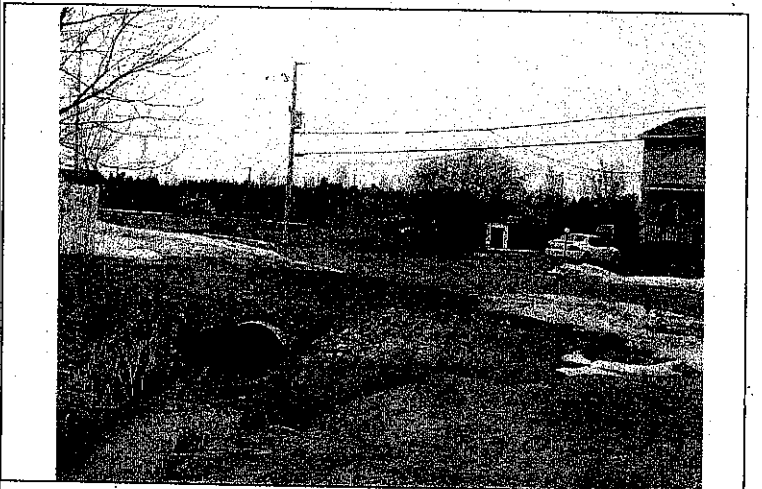
**Photo # : 19**  
**Réf. Numérique : 015**  
**Date : 11 avril 2008**

Encore des traces de fluorescéine en s'éloignant toujours du terrain de l'entreprise.

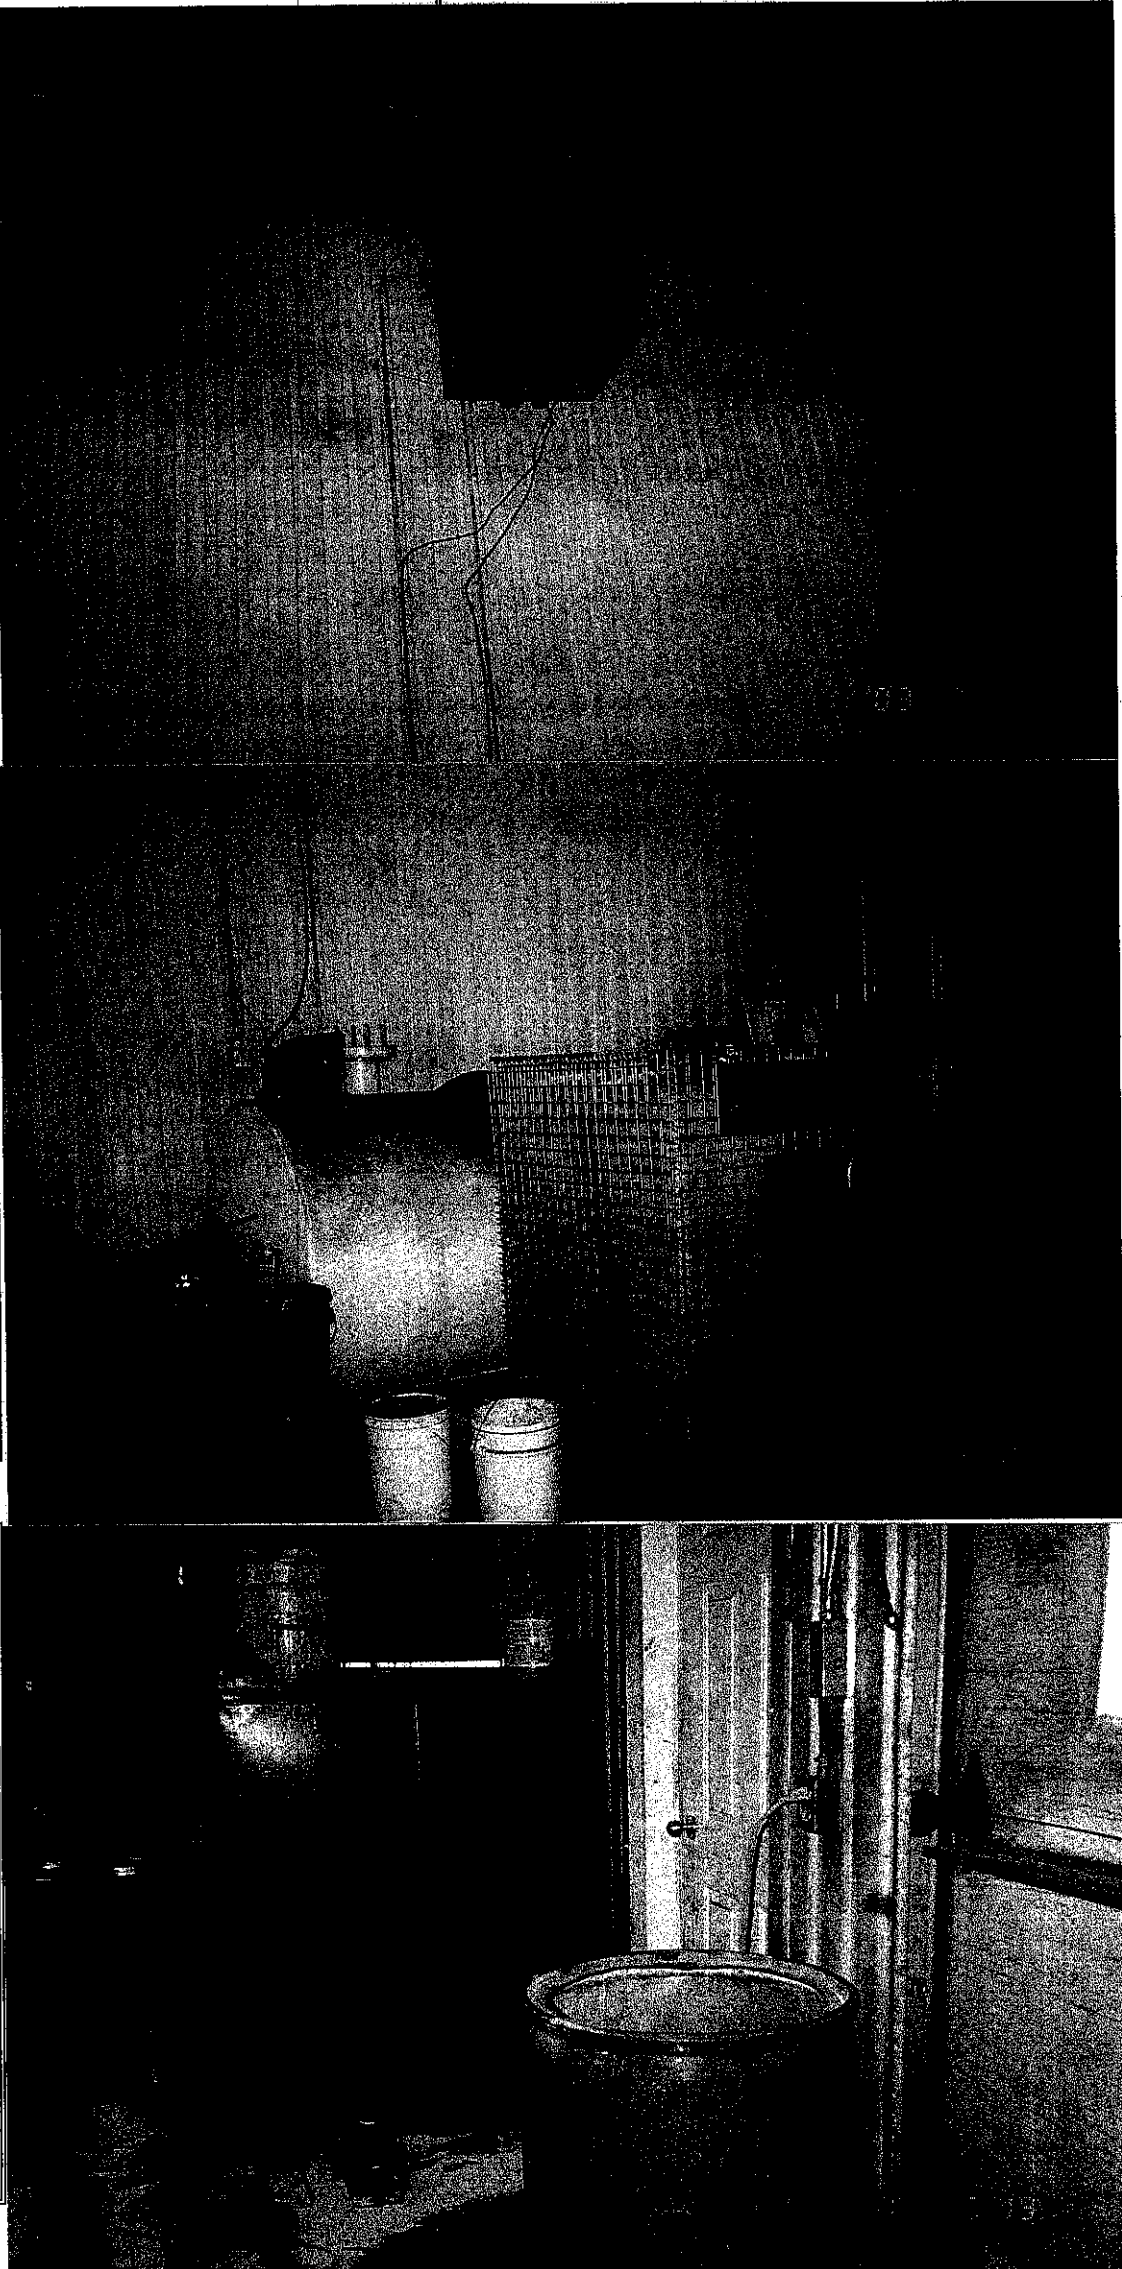
Photo # : 3 Date : 2003-03-19

Réservoir de métal  
genre "tote tank" de  
1000 litres contenant  
habituellement des huiles  
usées, présentement  
vide.

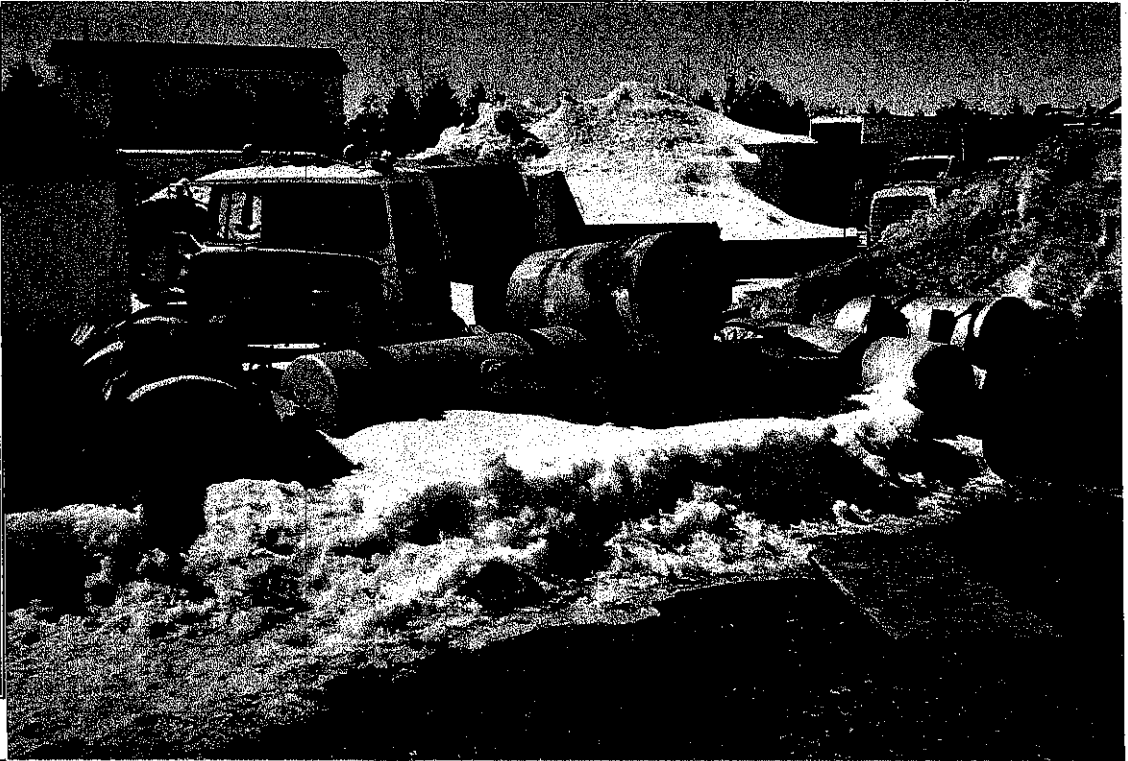
Photo # : 4 Date : 2003-03-19

Cour arrière de  
l'entreprise. Des  
réservoirs de camions,  
vides, dispersés sur  
le site.

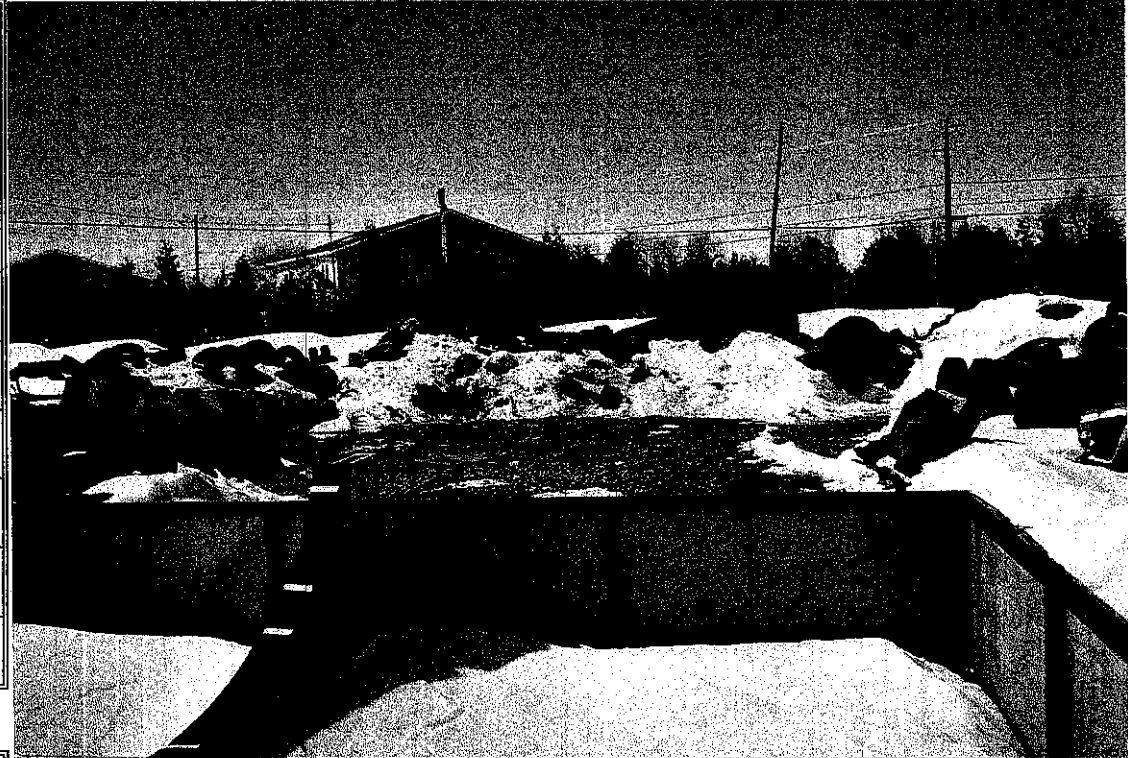
Photo # : 5 Date : 2003-03-19

Plusieurs pneus  
éparpillés ça et là  
dans la cour arrière.

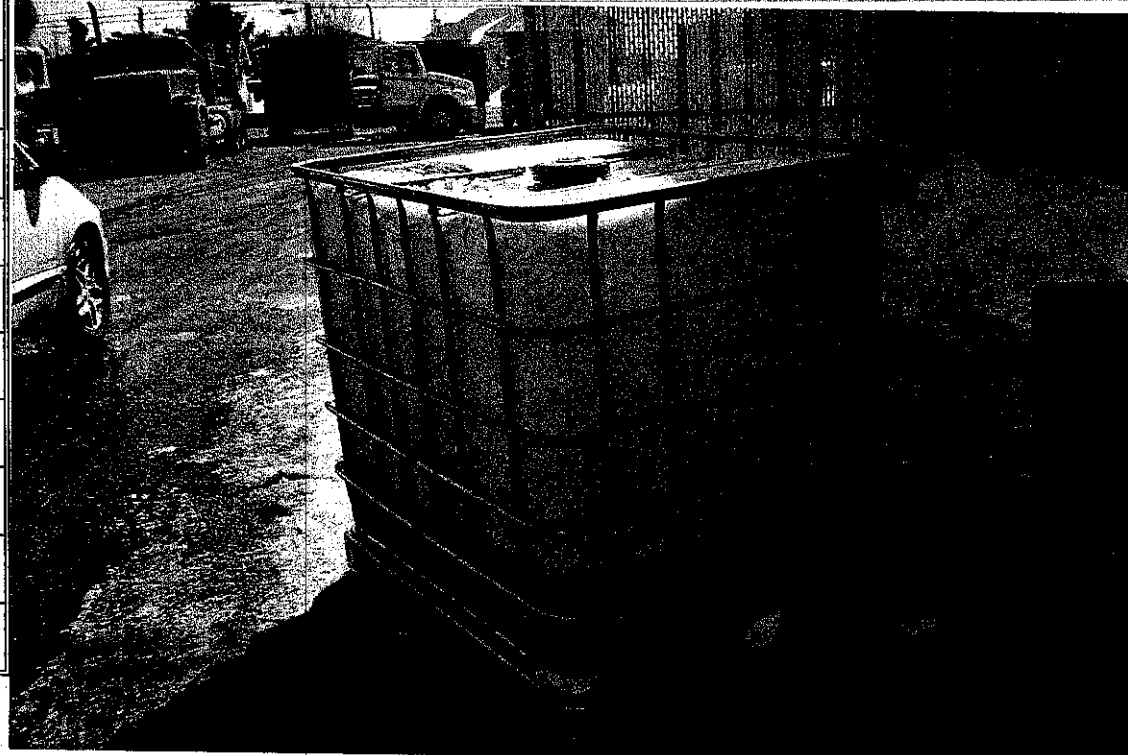
Photo # : 6 Date : 2003-03-19

1 tote tank de 1000L  
contenant du diesel  
calor, à l'extérieur.  
Sera déplacé à  
l'intérieur dans le but  
de remplir le réservoir  
alimentant le système de  
combustion.

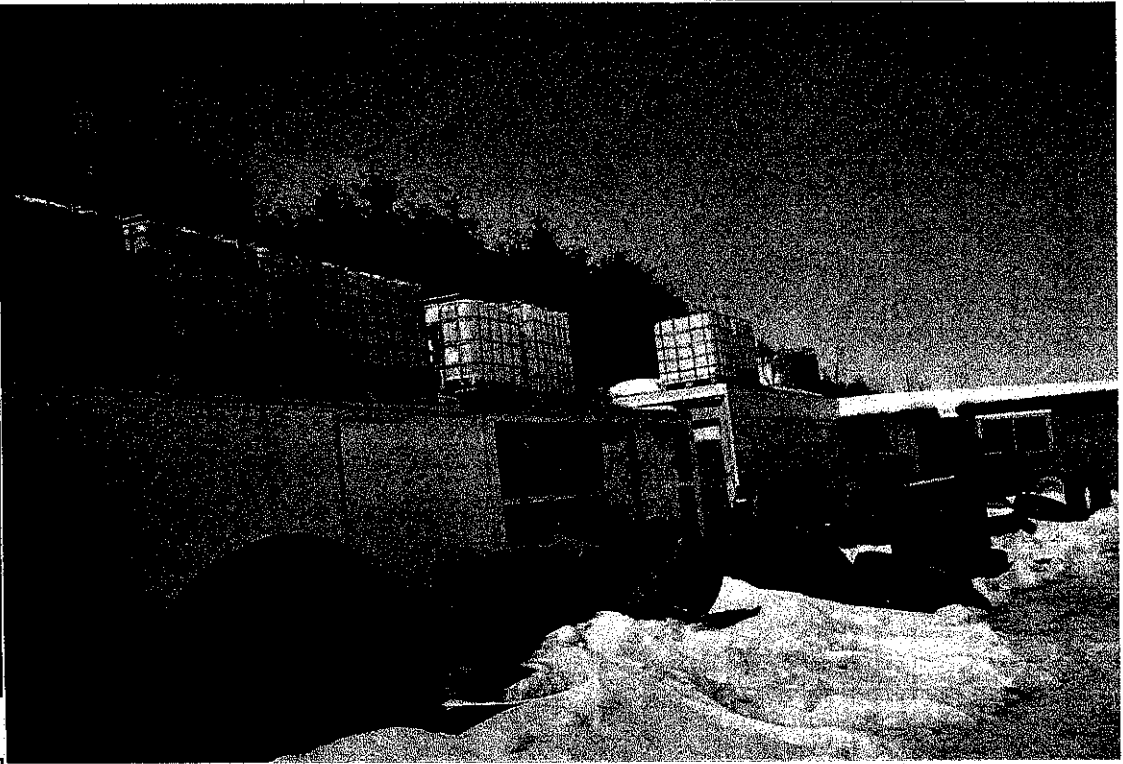
Photo # : 7 Date : 2003-03-19

Plusieurs "tote tank"  
 vides dans la cour  
 arrière de la bâtisse  
 sise au 615 Principale  
 (Entre résidence du  
 propriétaire et bâtisse  
 pour réceptions, fêtes...)  
 Pneus encore utilisables
