**Objet : Demande d'accès concernant Carrière St-Barthélemy.
460, rang St-Jacques à Saint-Barthélemy**

AVIS DE NON-CONFORMITÉ

**Objet : Entreposage de matières résiduelles dans un lieu non autorisé
(résidus de granit) au 460, rue St-Jacques à St-Barthélemy**

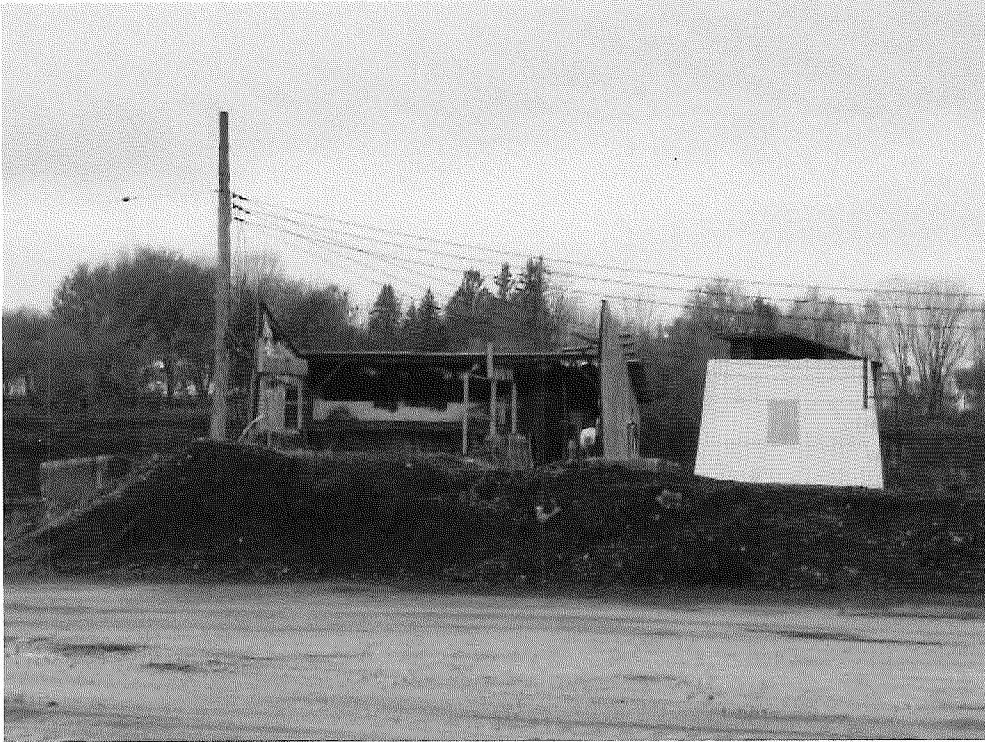
IMG_2682.JPG

Image 1. Concasseur primaire (plus en fonction).

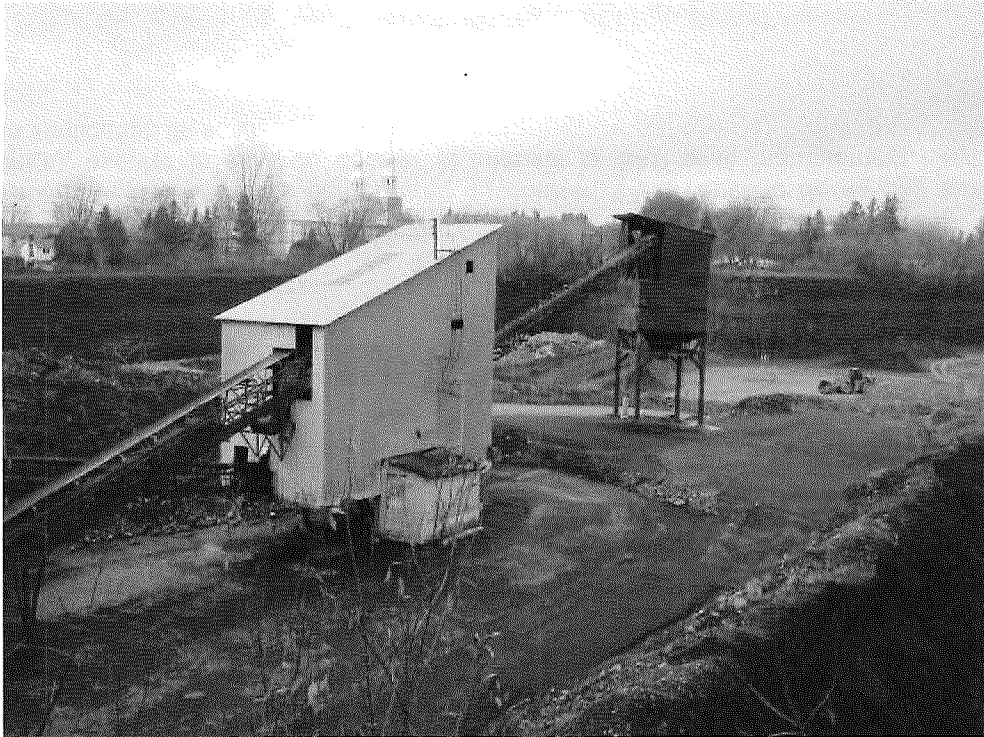
IMG_2679.JPG

Image 2. Concasseur secondaire (plus en fonction).

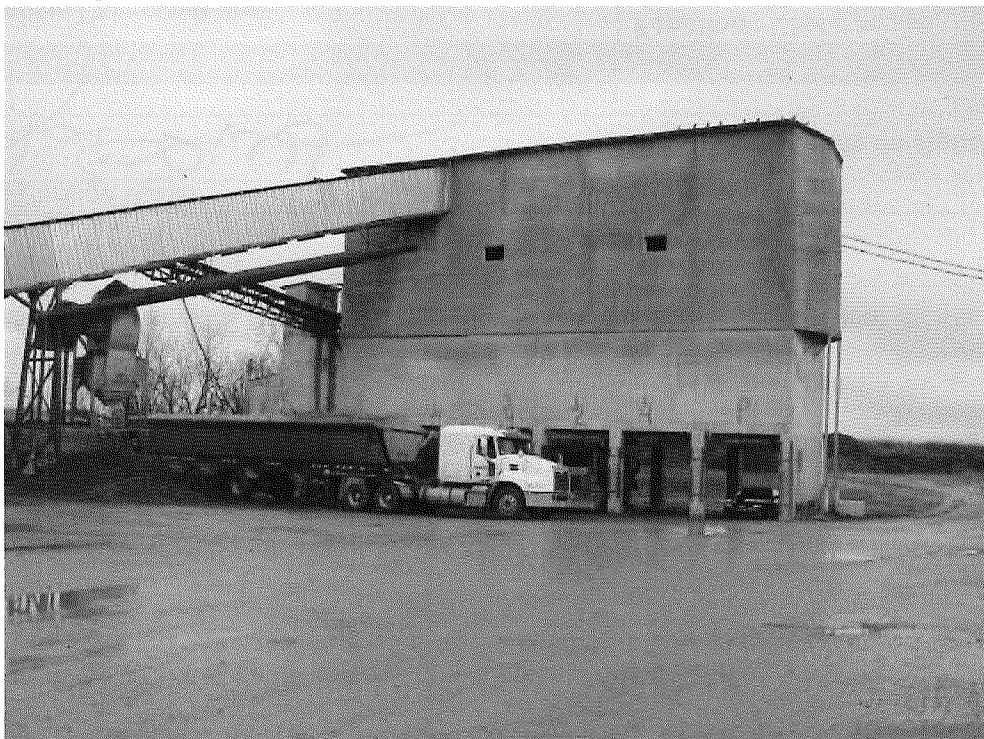
IMG_2681.JPG

Image 3. Tamis (plus en fonction).

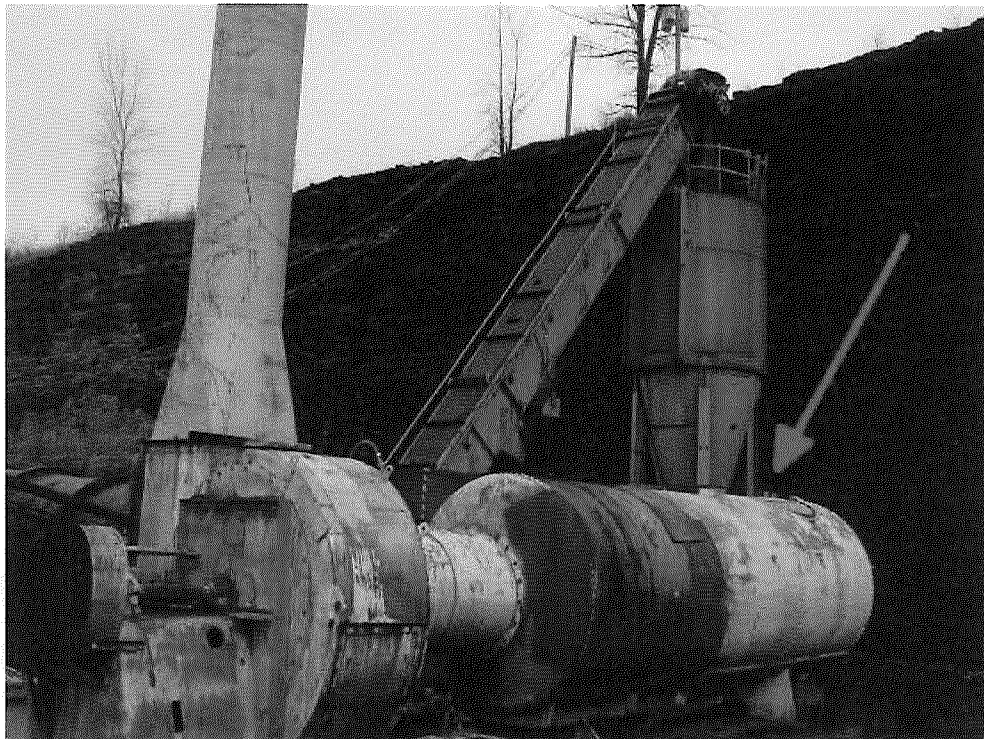
IMG_2690.JPG

Image 4. UBB, dépoussiéreur à voies humides.

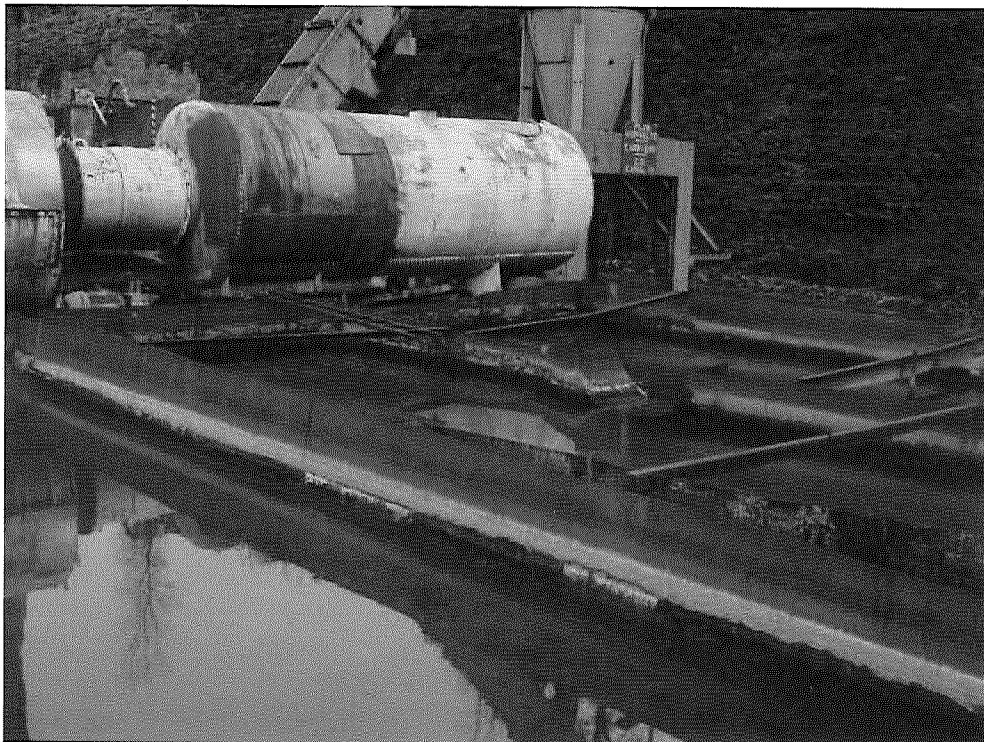
IMG_2689.JPG

Image 5. Bassin de sédimentation des eaux provenant du dépoussiéreur.

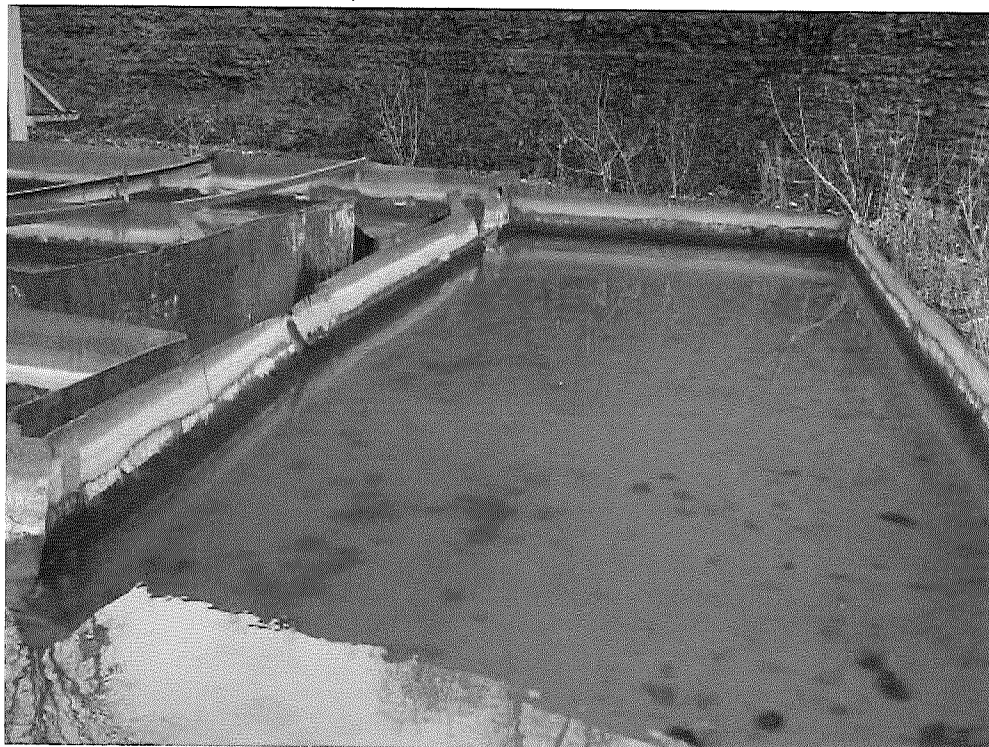
IMG_2688.JPG

Image 6. Bassin (autre vue).

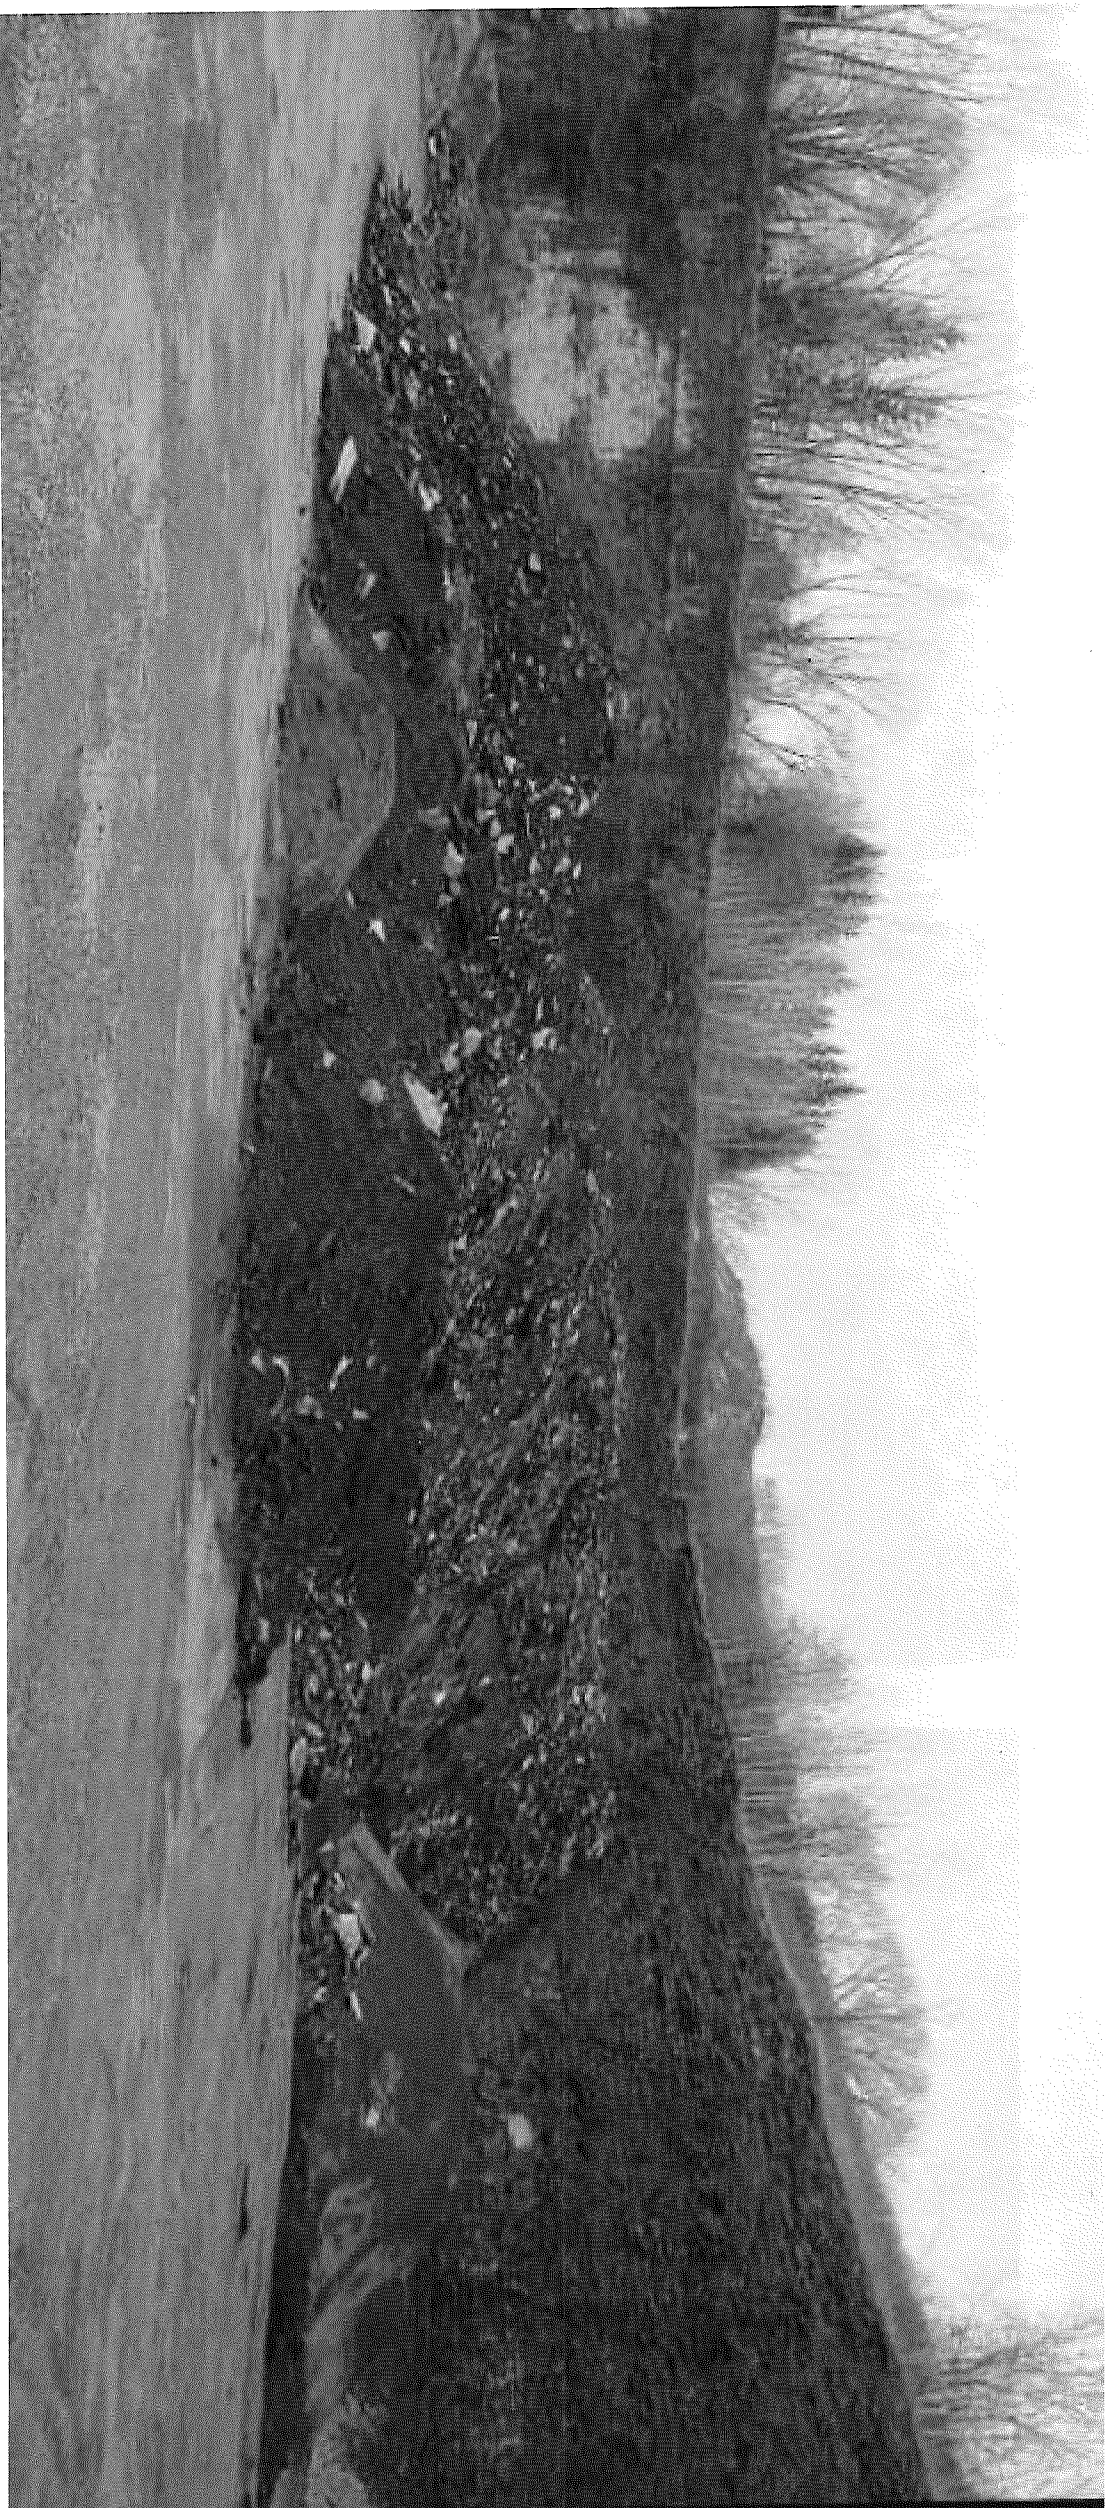
Dans le secteur nord-est de la carrière se trouve un amas de résidus d'asphalte imposant. Selon l'opérateur, les résidus d'asphalte sont accumulés pour la réutilisation dans le procédé de fabrication d'asphalte uniquement. Il n'y a pas de conditionnement pour la vente.

IMG_2693 Panorama.jpg
Image 7. Amas de résidus d'asphalte.

Comme cette dernière a très peu fonctionné depuis les deux (2) dernières années et que les volumes présents sont importants, nous vous demandons de nous fournir un plan de gestion pour la prochaine année (2016) de ces résidus. La carrière ne peut poursuivre l'accumulation de résidus d'asphalte sans qu'il y ait une utilisation significative de ces derniers pour la production de l'usine de béton bitumineux.

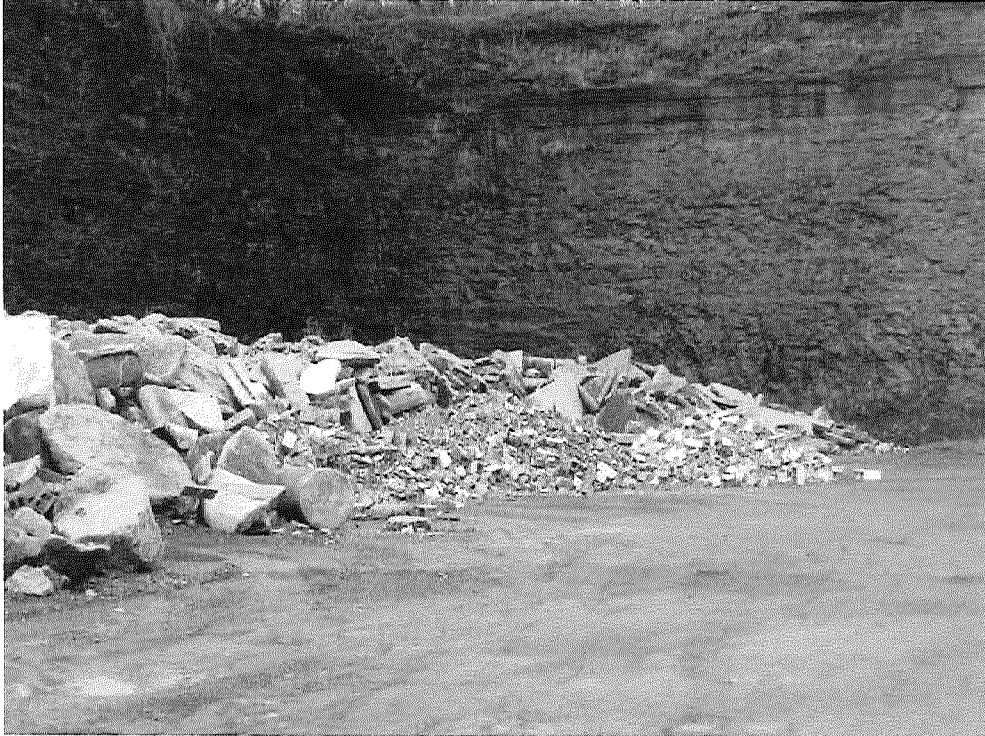
IMG_2684.JPG

Image 8. Amas de résidus de béton.

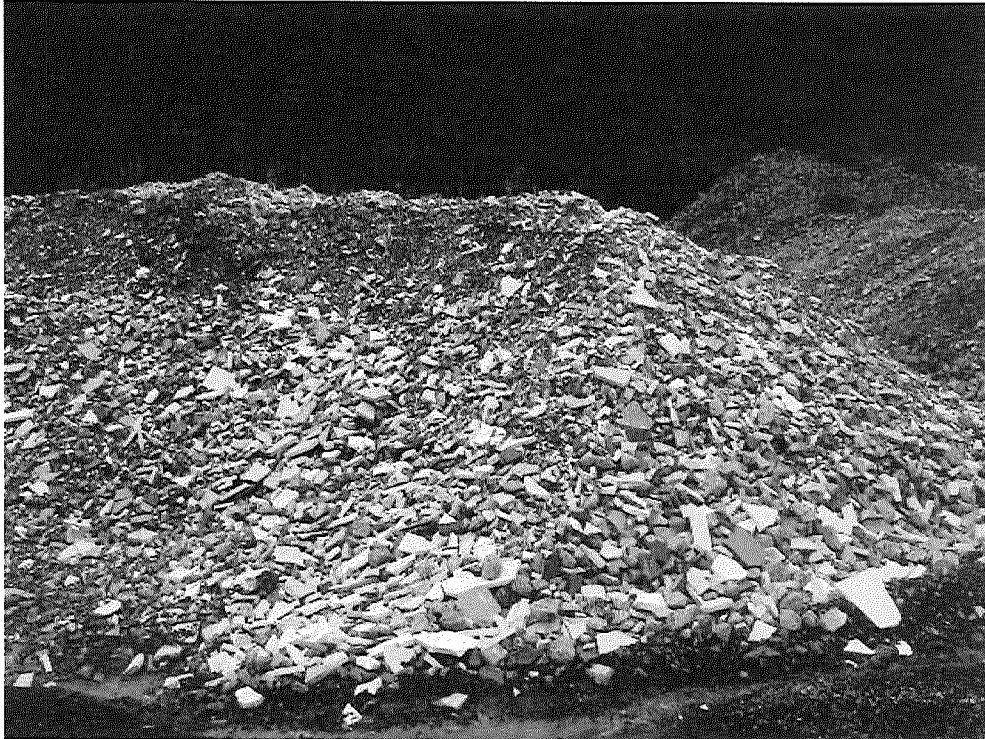
IMG_2687.JPG

- Étant propriétaire d'un lieu où des matières résiduelles ont été déposées ou rejetées soit des résidus de granit, ne pas avoir pris les mesures nécessaires pour que ces matières soient stockées, traitées ou éliminées dans un lieu autorisé.
Loi sur la qualité de l'environnement, article 66 al. 2

Image 9. Amas de résidus de pierre de taille (comptoirs de granite).

Nous vous demandons de prendre sans délai les mesures requises pour remédier à ce manquement.

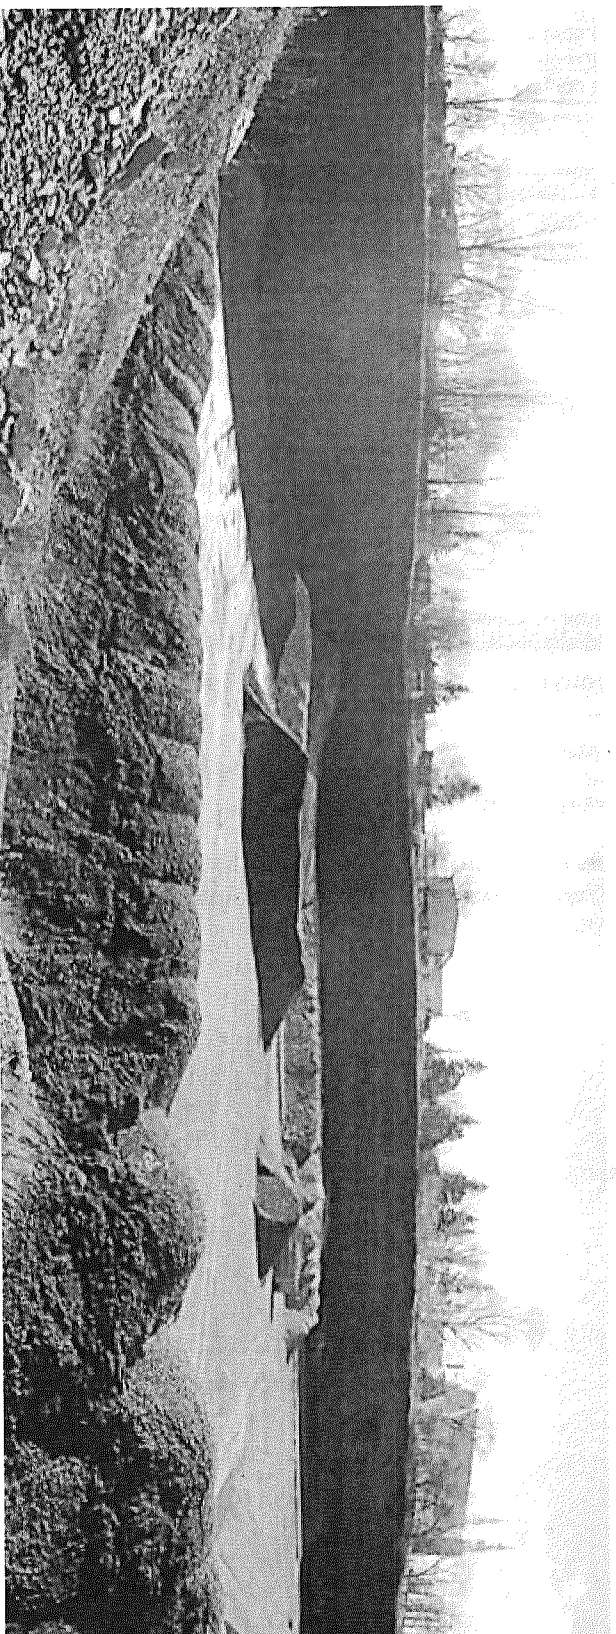
concassage_complété.jpg Montage photos 2&3

Les résidus de béton et de combleurs de granit ont tous été concassés.

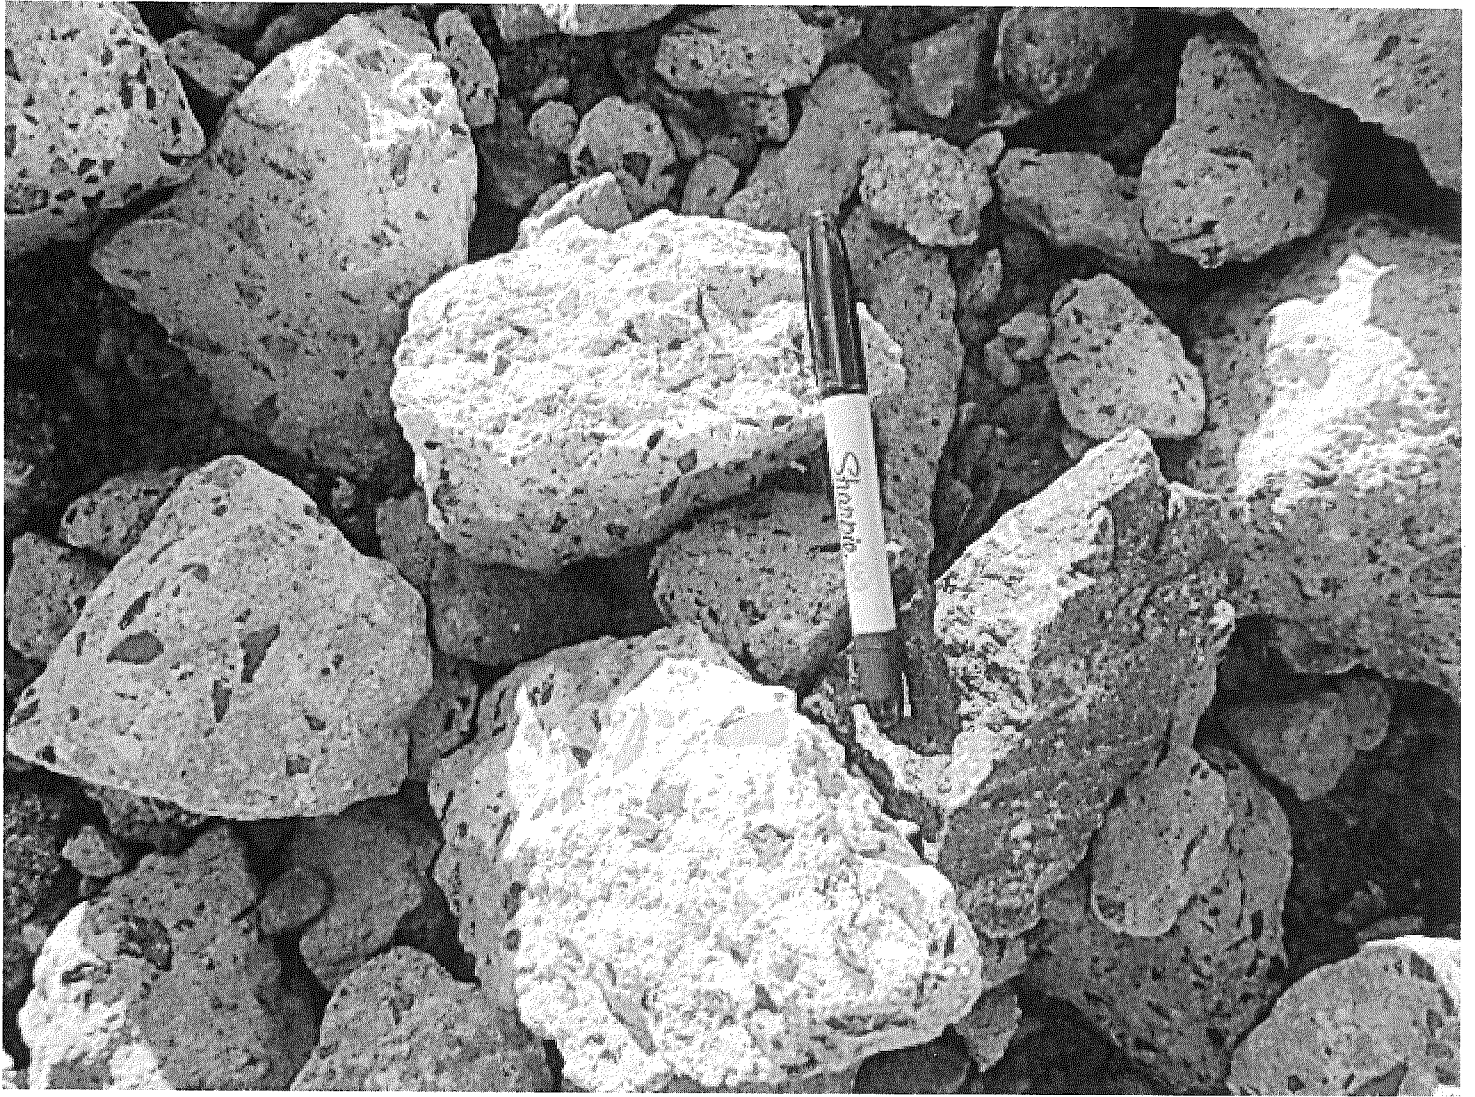
Photo 015.jpg
Taille des agrégats issus du concassage des résidus de béton (15 cm)

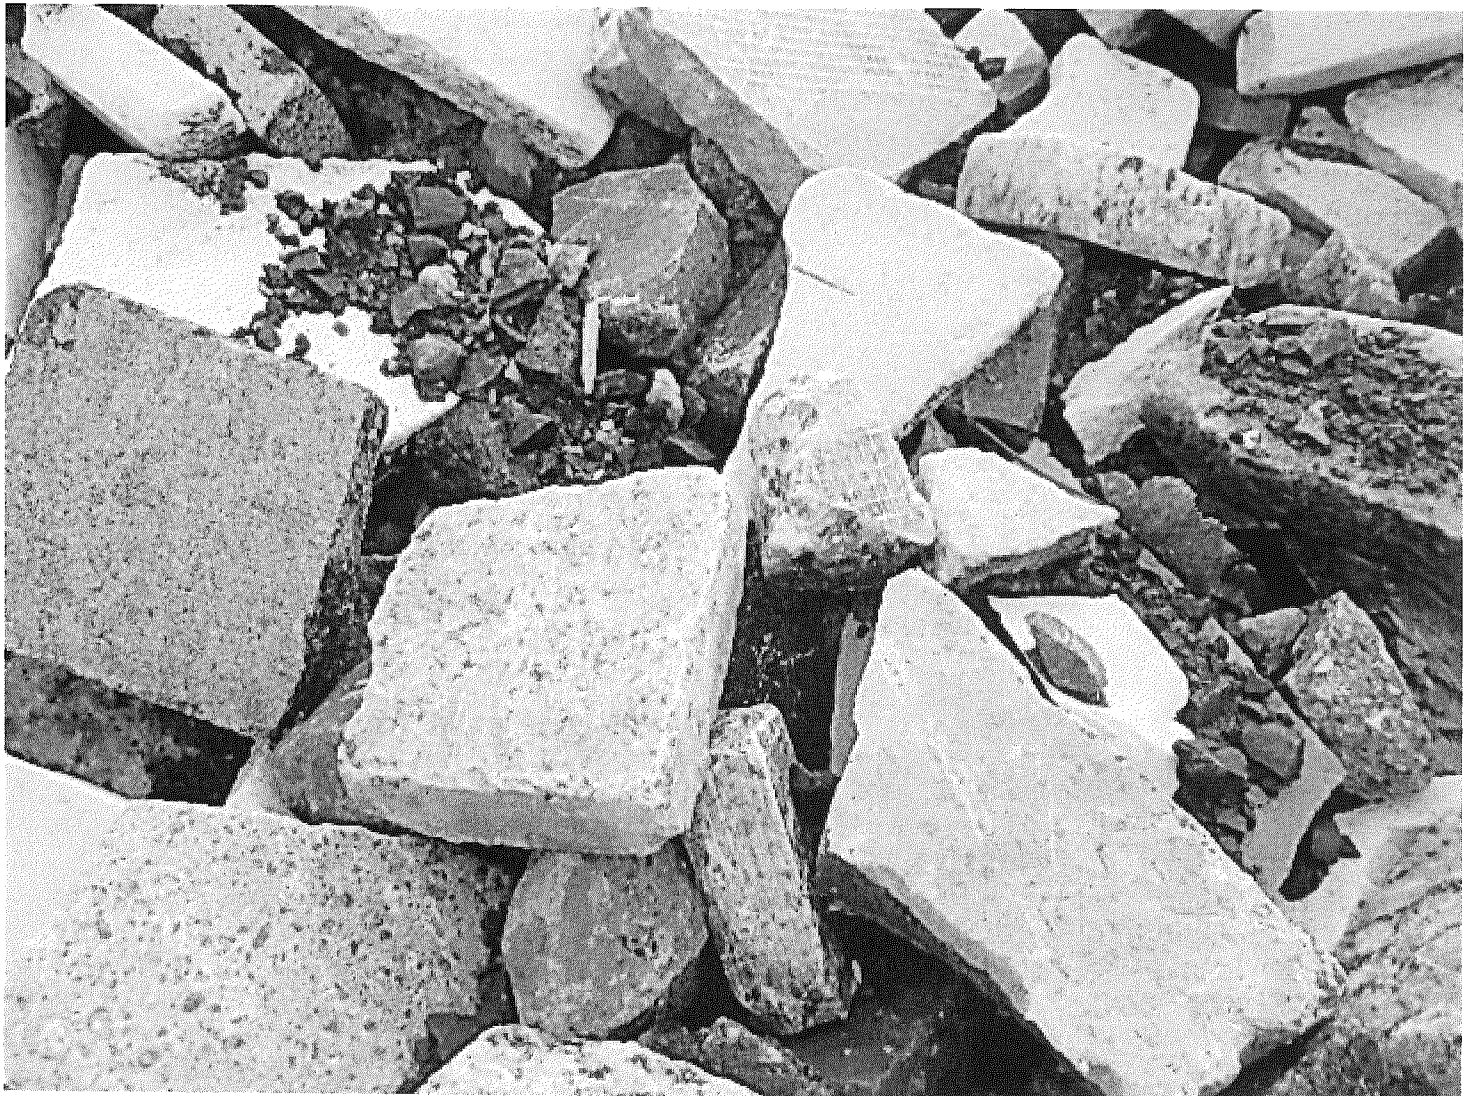
Photo 016.jpg
Agrégats issus du concassage des comptoirs de granit

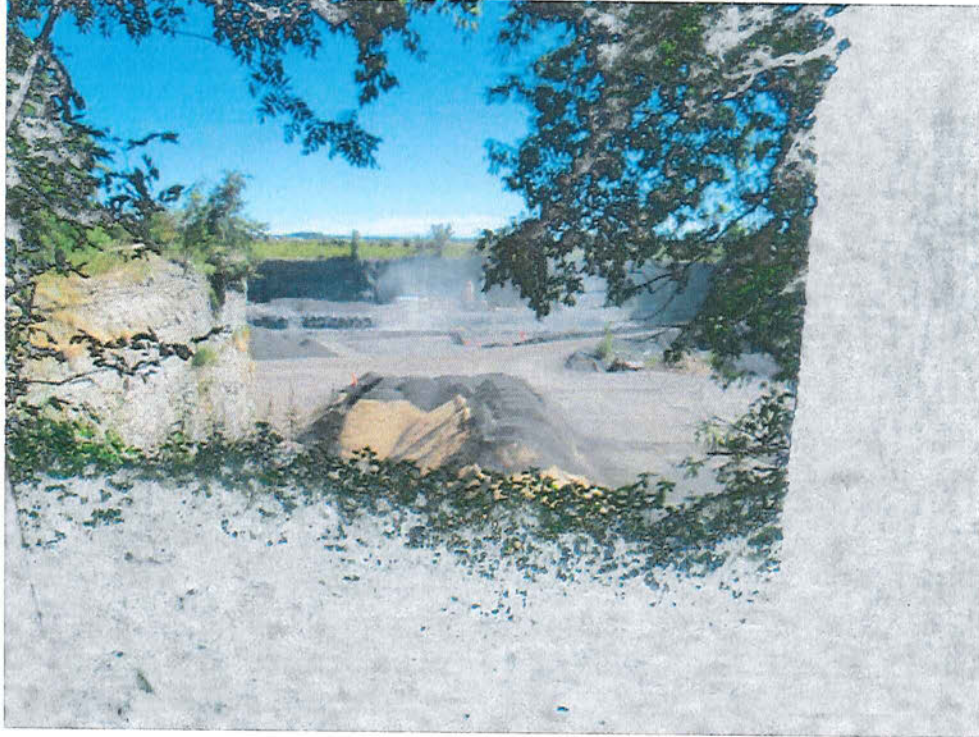
Photo 003.jpg

Poussières en provenance de la carrière visible à partir de l'hôtel de ville (rue Bonin).

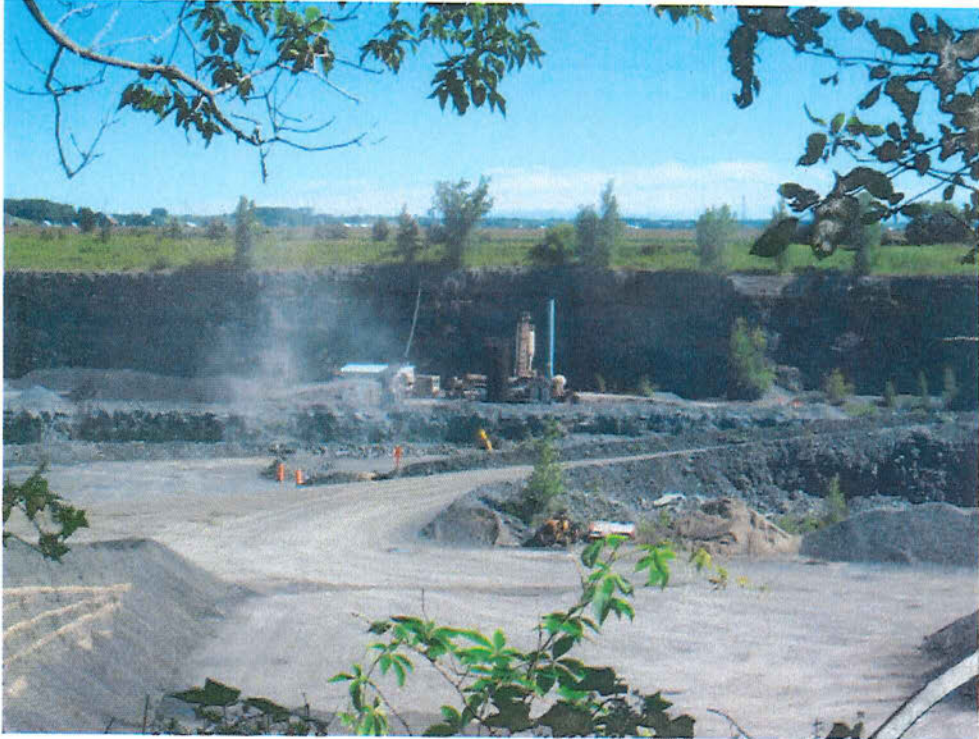
Photo 009.jpg

Idem photo précédente.

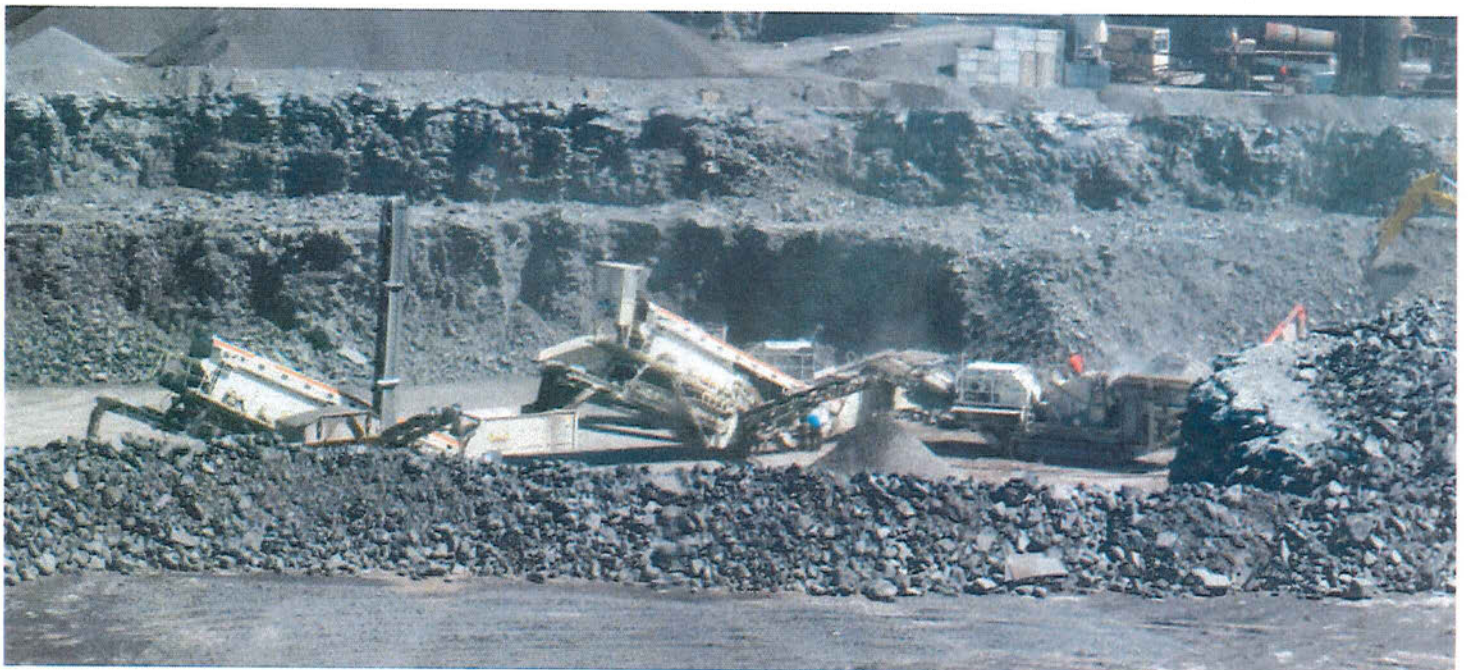
concasseur.jpg (photos 21 & 22 fusionnées)

Équipements de concassage et de tamisage en fonction: poussières visibles à plus de 2 mètres au-dessus des équipements

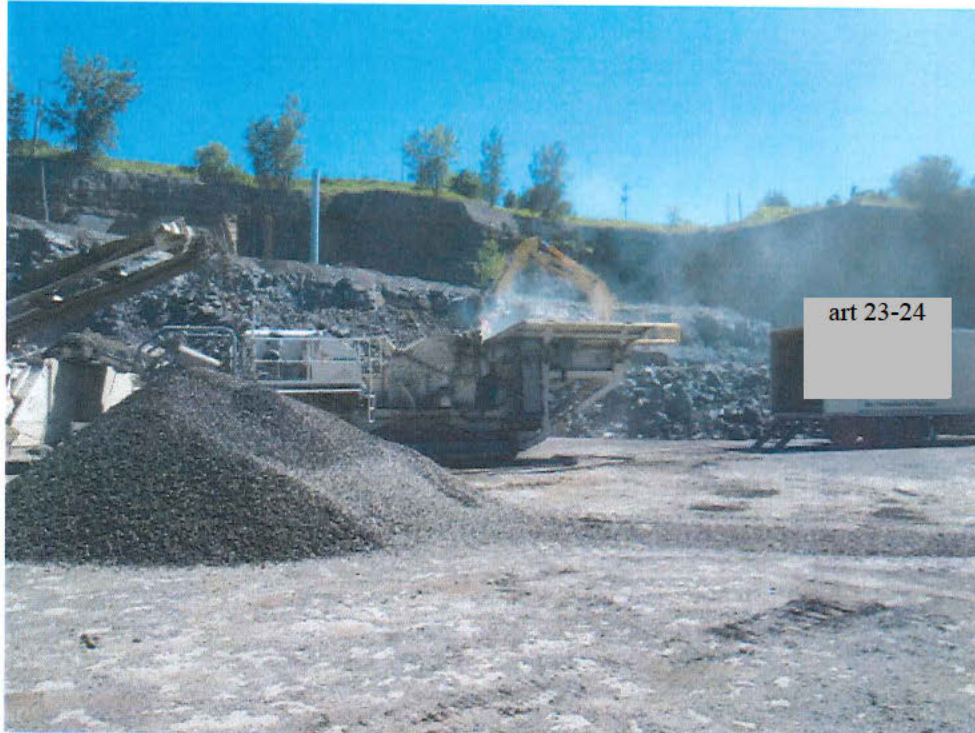
Photo 023.jpg
Poussières visibles à plus de 2 mètres de la source (entrée du concasseur primaire)

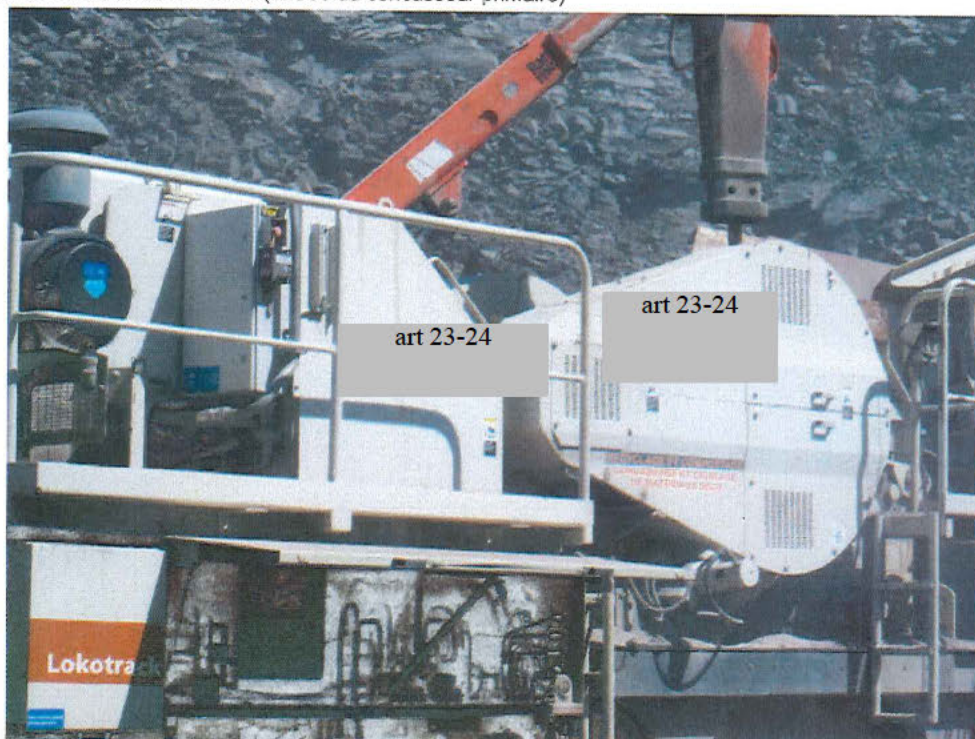
Photo 032.jpg
Équipements de concassage identifiés à l'entreprise Transport D.P.S.

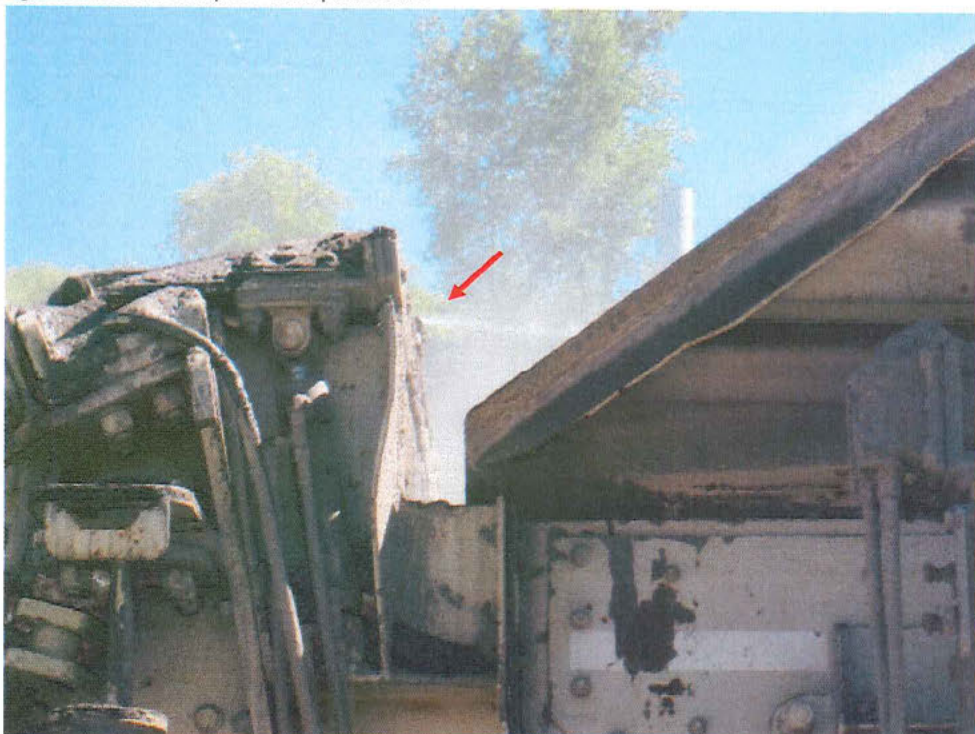
Photo 035.jpg
Buses du concasseur primaire

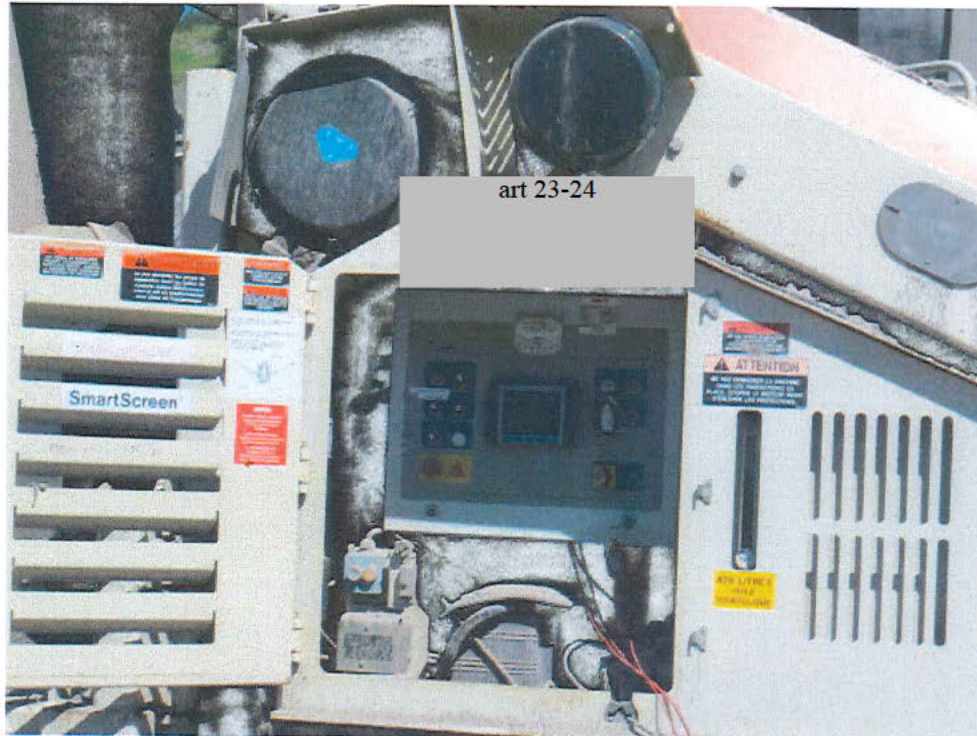
Photo 037.jpg

Équipement de concassage et tamisage immatriculés VM80128

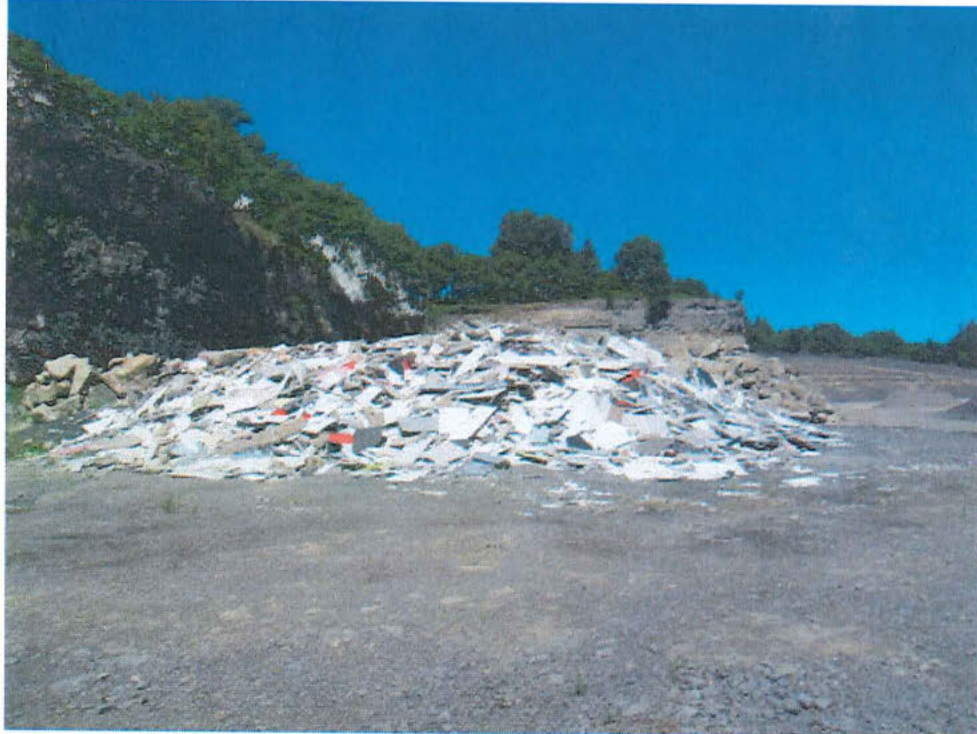
Photo 042.jpg

Résidus de graphite et de marbre

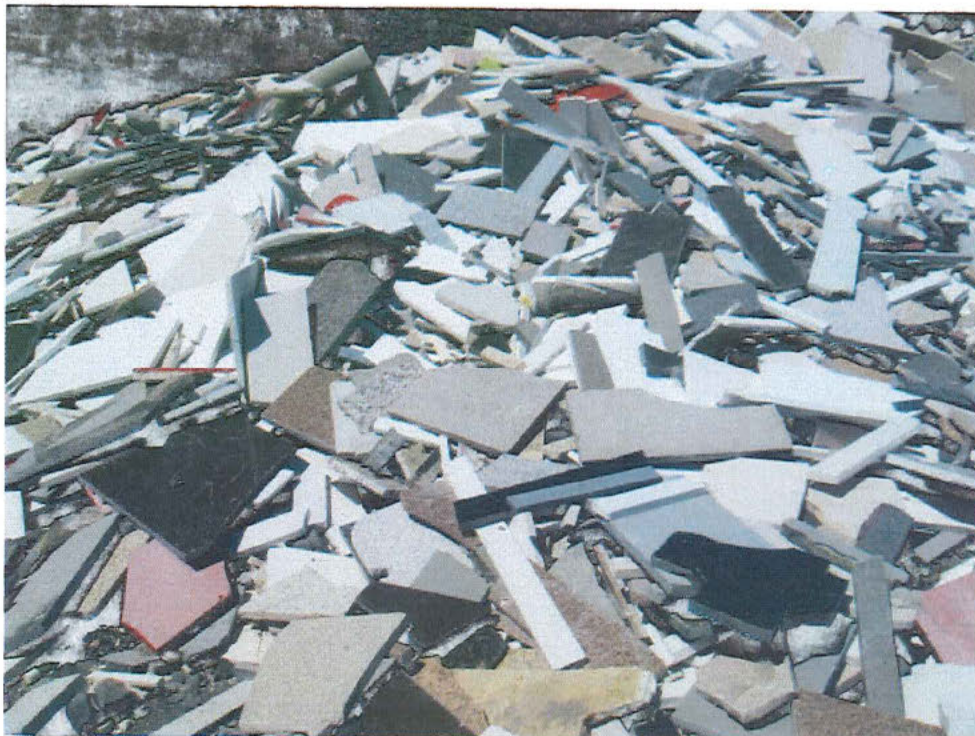
Photo 044.jpg

idem photo précédente: vue rapprochée

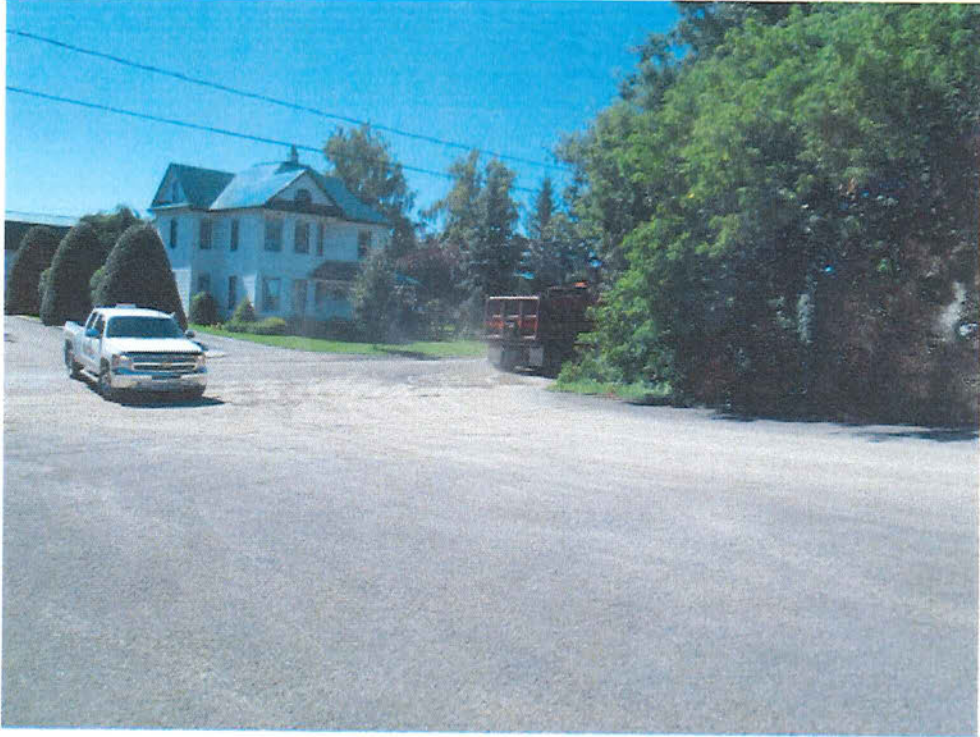
Photo 015.jpg

Avant l'inspection, la chaussée est sèche

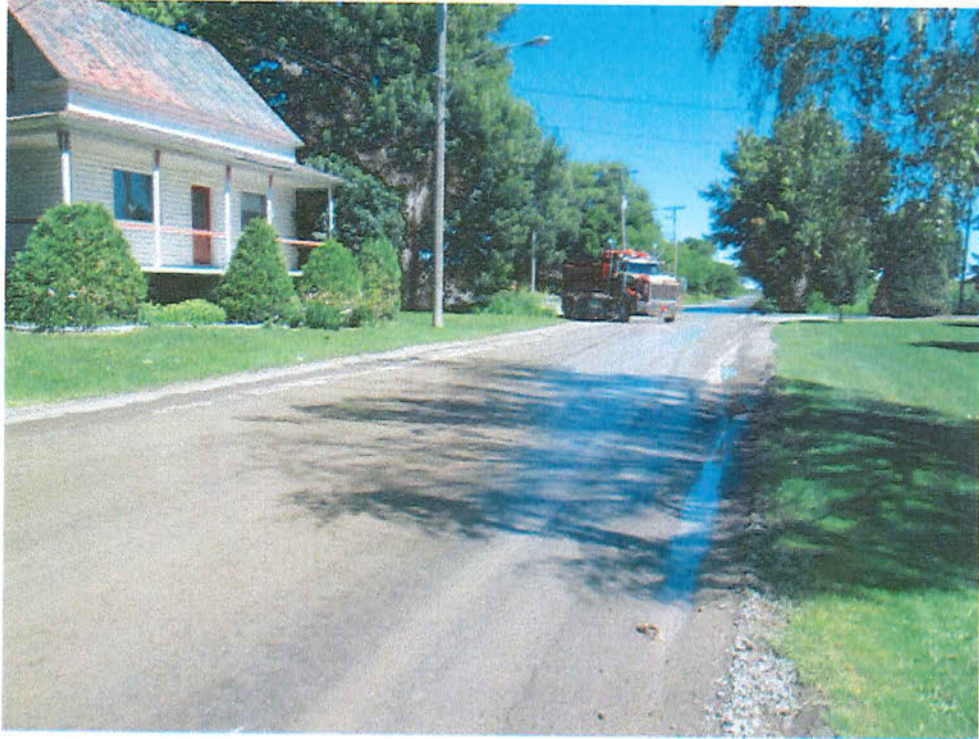
Photo 051.jpg

Après l'inspection, la chaussée a été nettoyée

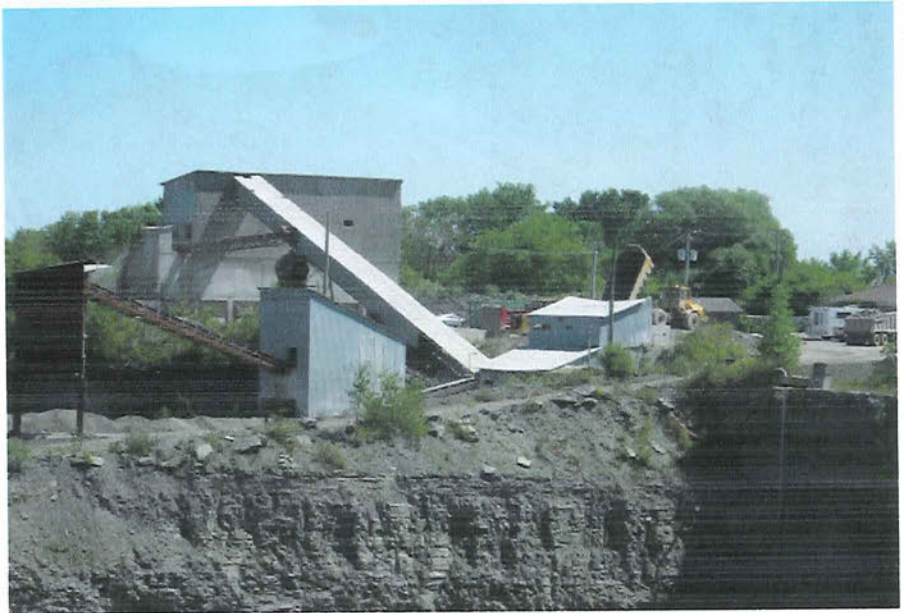
Fichier : 001.jpg

Description : Concasseur primaire vue du point d'observation. Période du dîné.

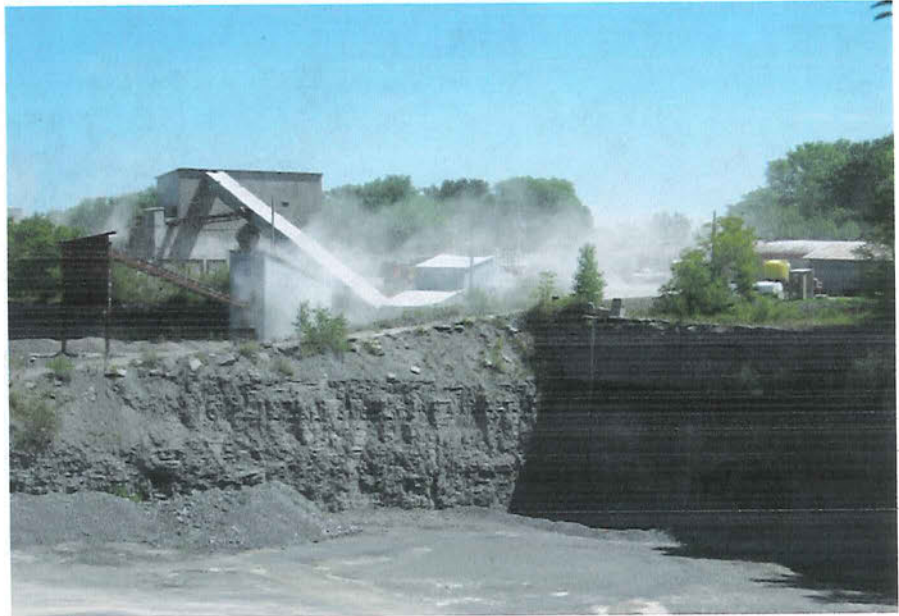
Photo no : 2

Description : Concasseur primaire. Présence de poussières lors du démarrage après la période d'arrêt.
