**Objet : Demande d'accès concernant Carrière St-Barthélemy.
460, rang St-Jacques à Saint-Barthélemy**

AVIS DE NON-CONFORMITÉ

**Objet : Entreposage de matières résiduelles dans un lieu non autorisé
(résidus de granit) au 460, rue St-Jacques à St-Barthélemy**

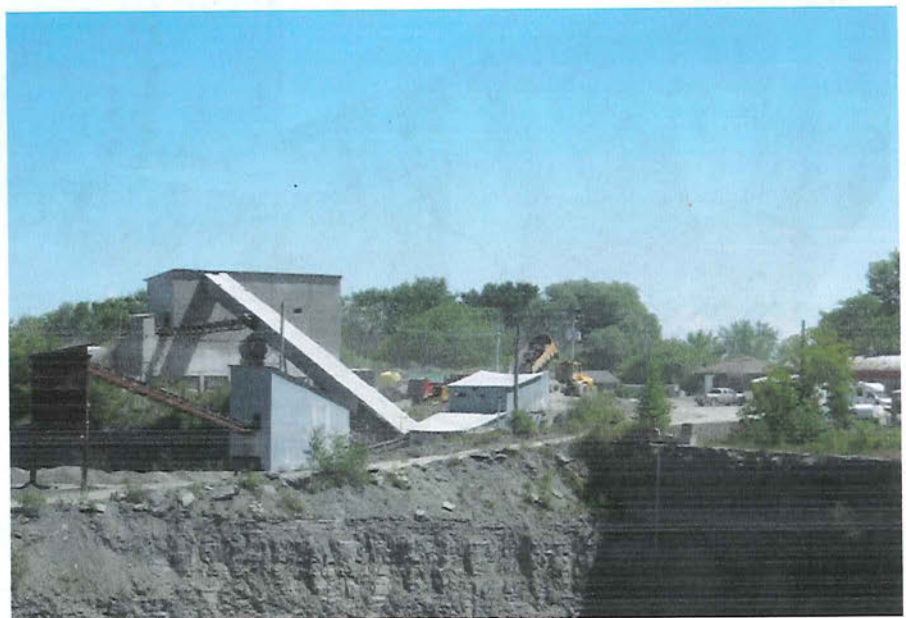
Photo no : 3

Description : Concasseur primaire en opération après que les équipement aient été humidifiés. Absence de poussière.

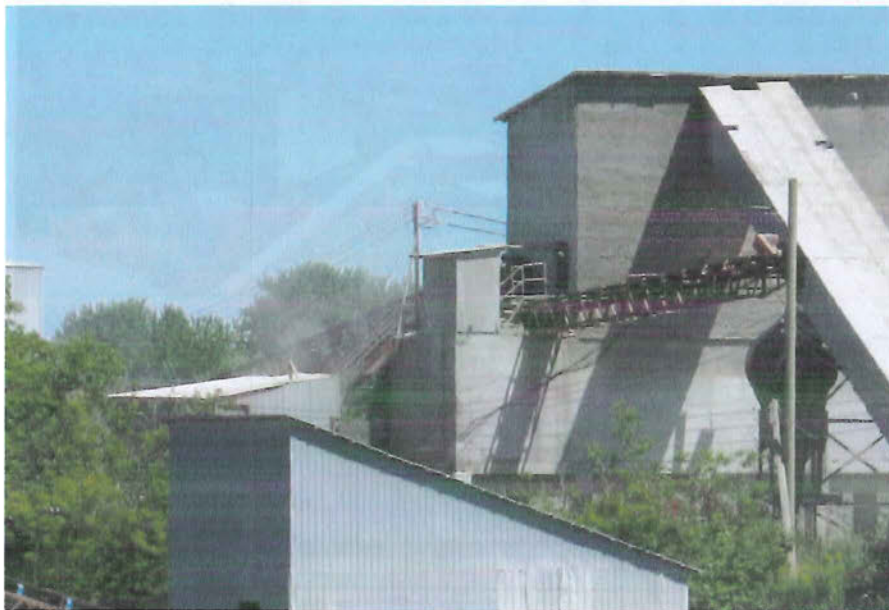
Photo no : 4

Description : Perte de poussière concasseur secondaire.

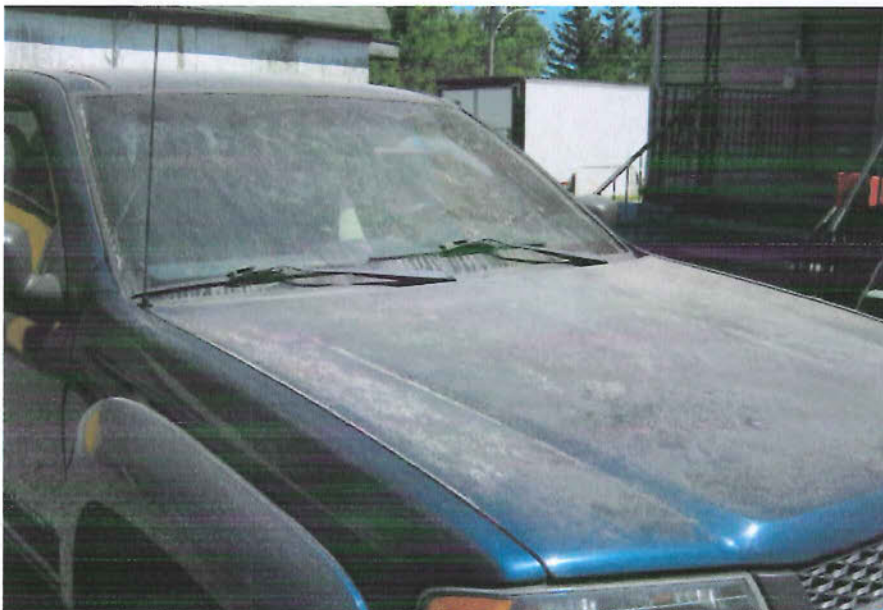
Photo no : 5

Description : Poussières visibles sur un véhicule.

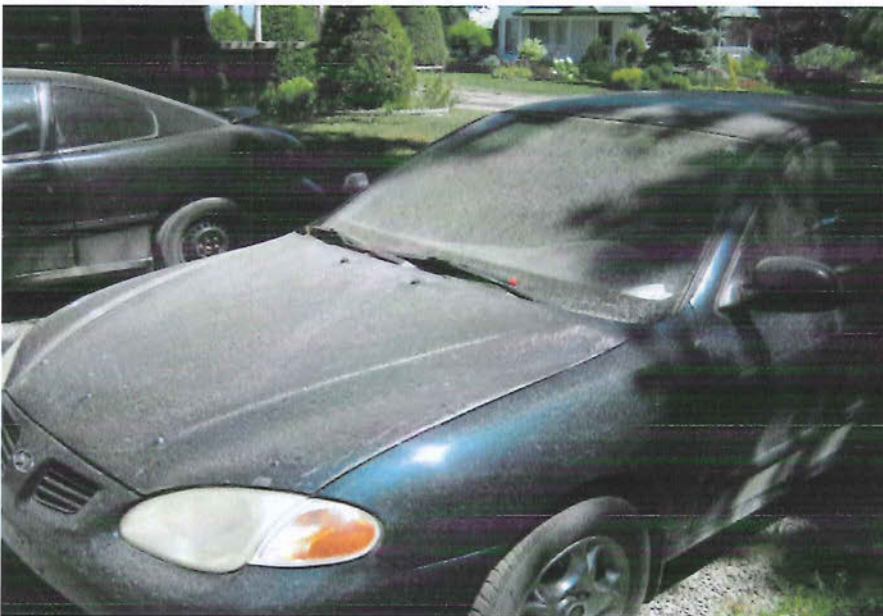
Photo no : 6

Description : Autre véhicule avec trace de poussière.

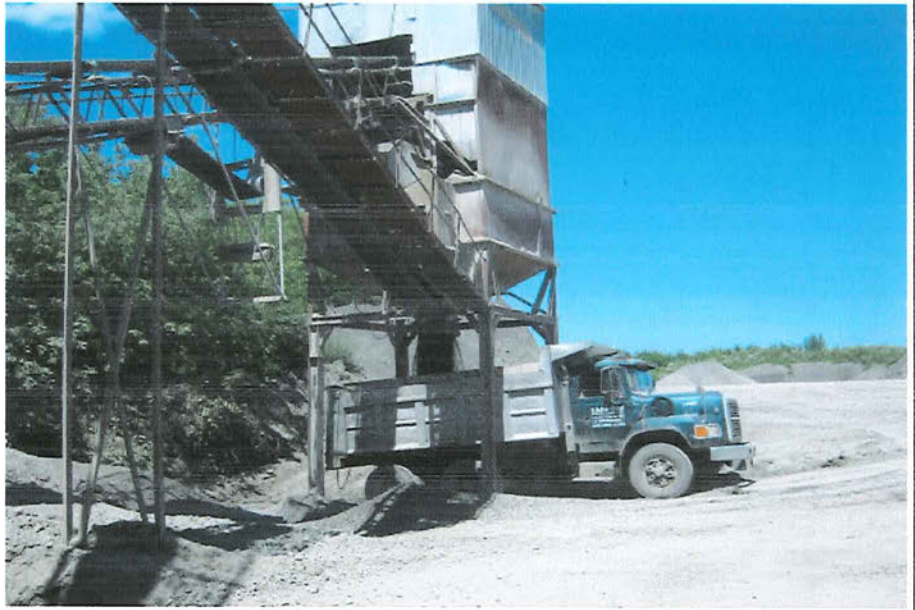
Fichier : 020.jpg

Description : Chargement de pierre après le concasseur secondaire. Absence de poussières.

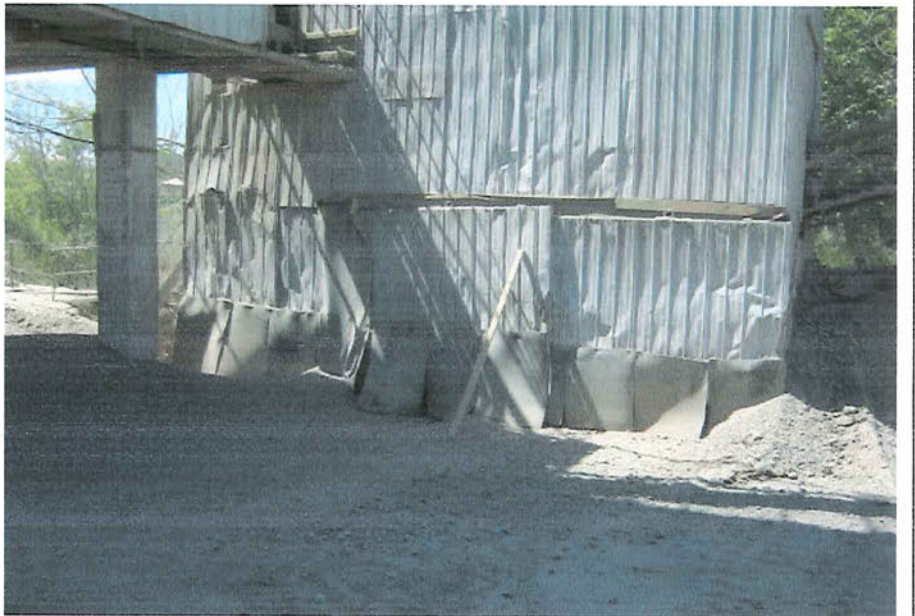
Photo no : 8

Description : Concasseur secondaire. Nouvelles jupes ajoutées pour limiter l'émission de poussière.
