Objet : Demande d'accès n° 2004 67867- Réponse

**Objet : Installation d'un système de traitement de l'eau potable à l'hôtel
Saint-Bernard**

RAPPORT D'INSPECTION

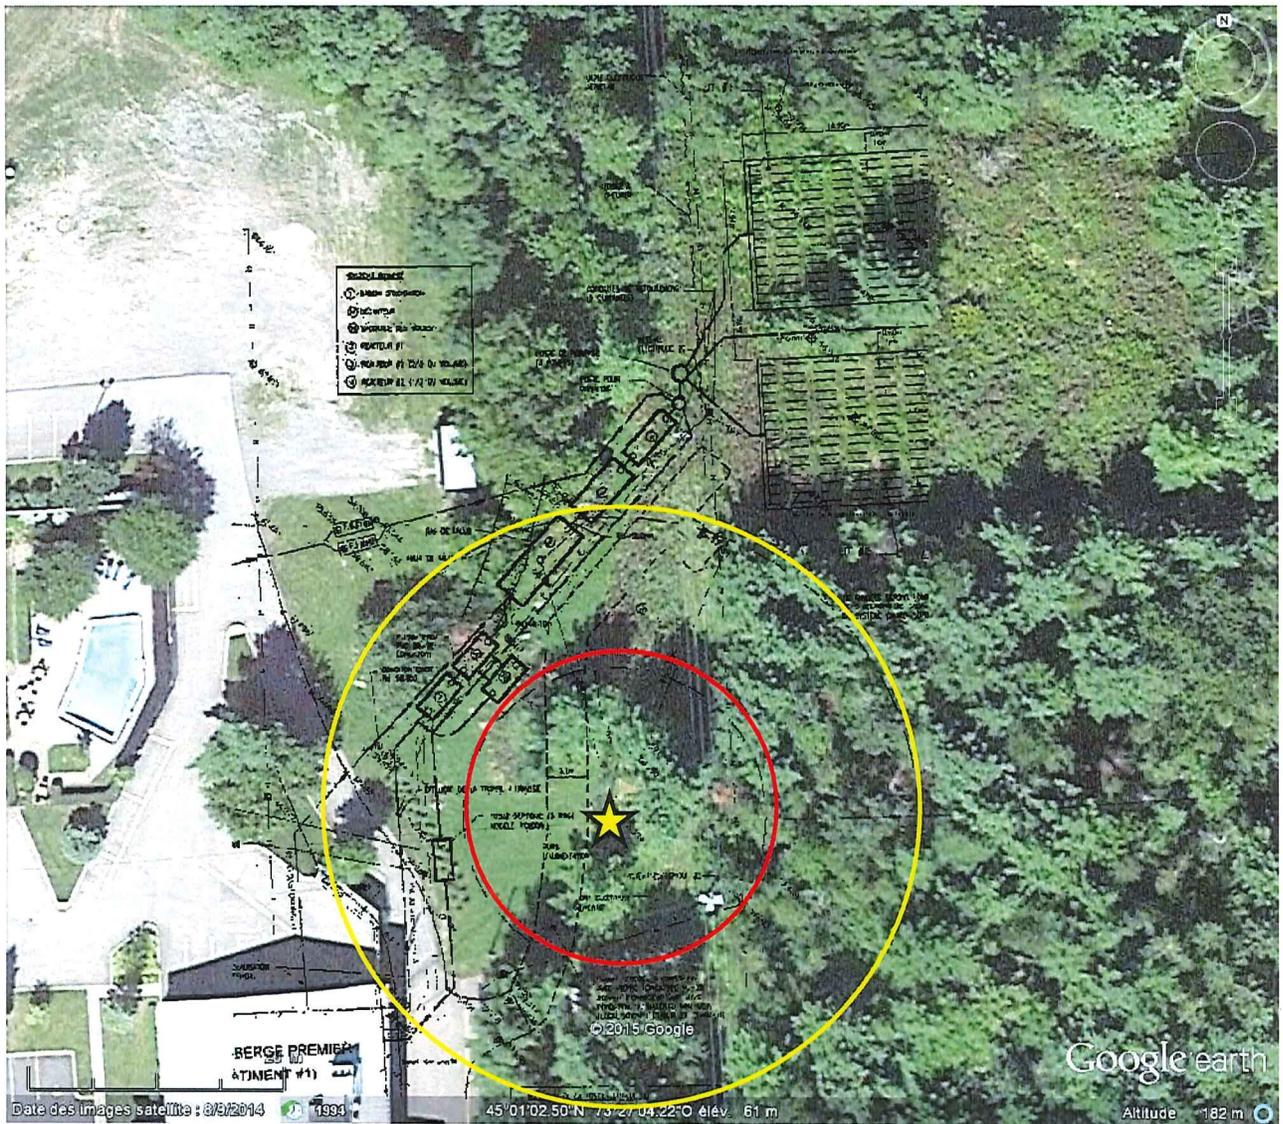
Figure 4 - Interposition des plans des installations septiques et du puits PG-8p de l'hôtel et restaurant Saint-Bernard avec une carte GoogleEarth + annotations

Cercle rouge = rayon de 15 mètres

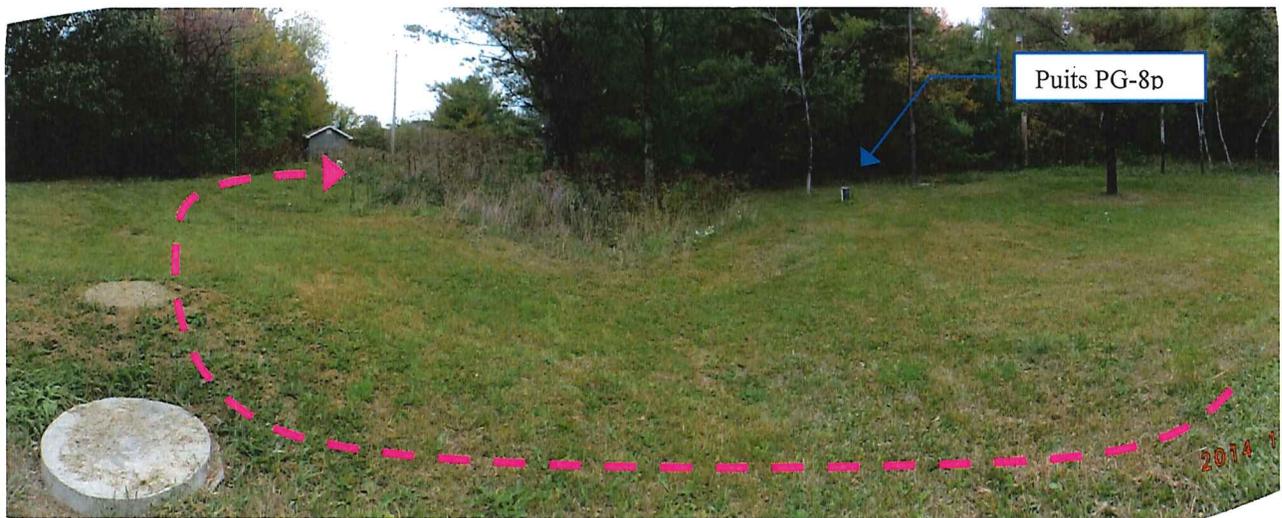
Figure 5 - Installation septiques et puits PG-8p

(flèche et pointillés roses = cheminement eaux usées)

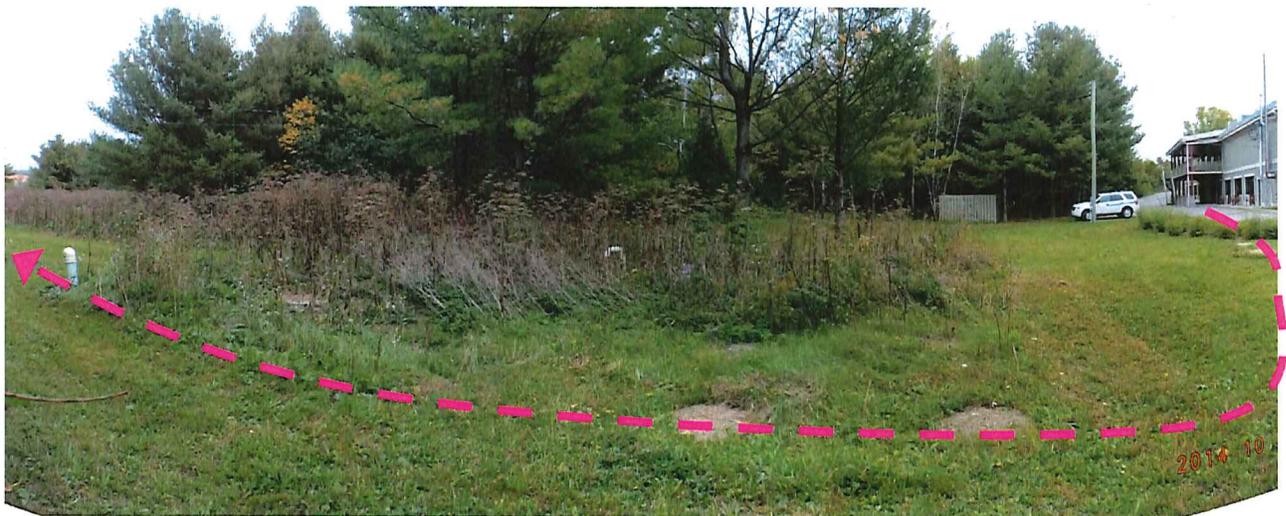
Figure 6 - Installations septiques de l'hôtel et du restaurant Saint-Bernard

(flèche et pointillés roses = cheminement des eaux usées)

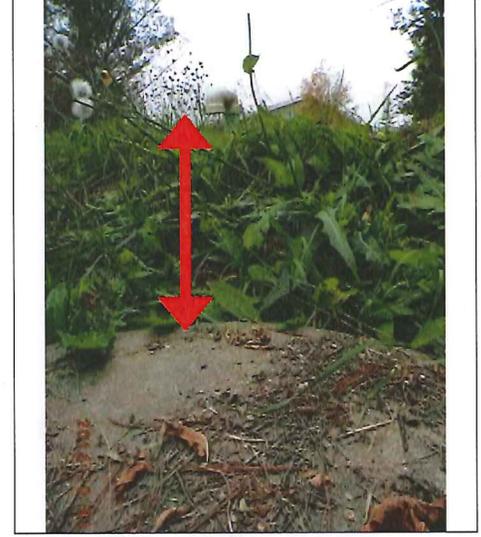
DSC02736 (Small).JPG
Photo 18. Couverture de béton sous le niveau de la surface du sol (environ 30 cm)

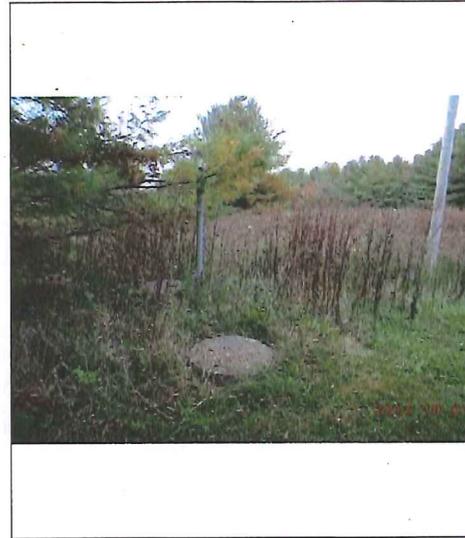
DSC02740 (Small).JPG
Photo 22. Couverture de béton dans la végétation

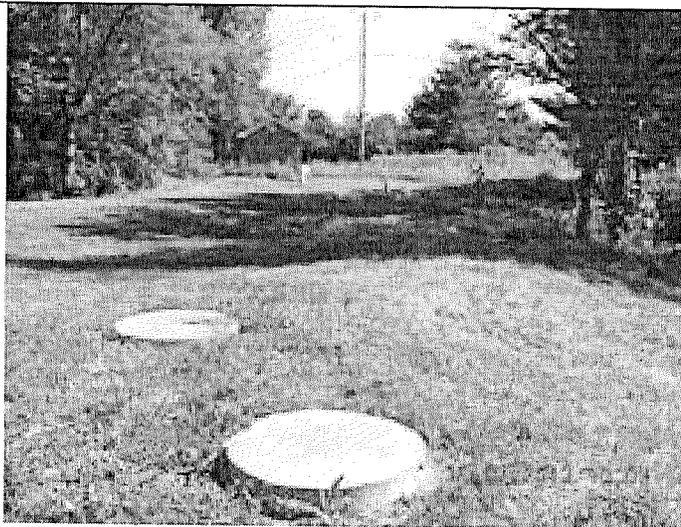
Photo no : 2

Je constate plusieurs couvercles de fosses, mais aucun ne présente de débordement (photo 2). Les lits d'infiltration sont recouverts d'une végétation dense (photos 3 et 4). Je les traverse afin de repérer une possible résurgence sur leurs frontières. Je n'observe pas d'écoulement d'eau usée.

Couvercles sans débordement eau usée

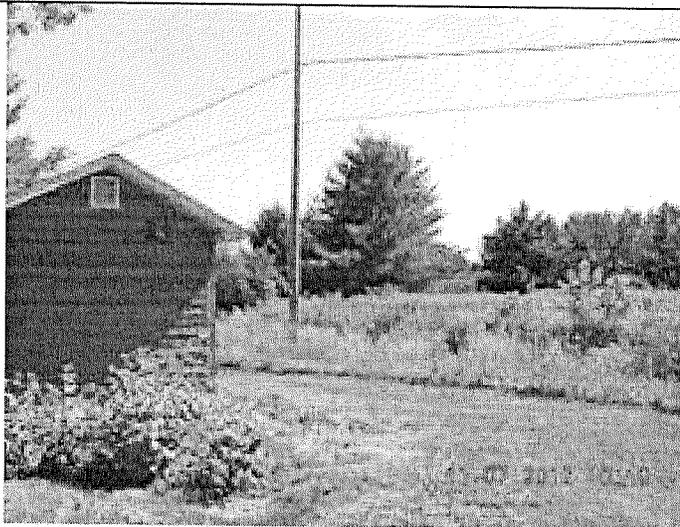
Photo no : 3

Lits d'infiltration avec végétation dense

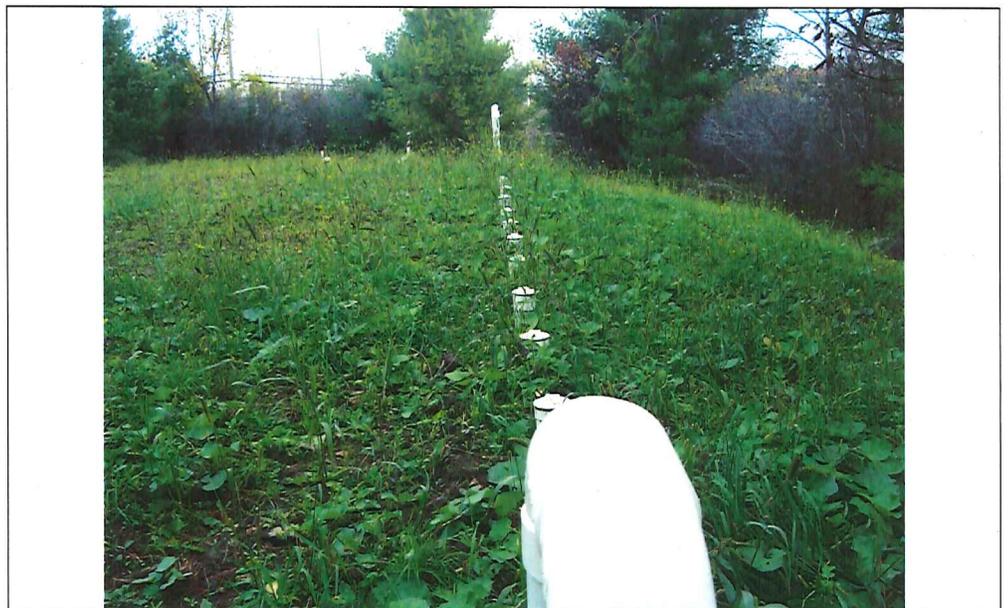
Photo # : 6

- Les lits d'infiltration ont chacun 16 puits d'observation (piézomètre). (voir photo # 6, 7 et 8)
- Il y a également deux prises d'air pour chaque lit d'infiltration. (tuyau de PVC 4" en J inversé voir photo #7)

Les lits d'infiltrations autorisé sont respectivement de 16 rangés de 18 mètres pour le lit d'infiltration #3, de 6 rangés de 18 mètres pour les lits d'infiltration # 1 et 2. Si les puits d'observation (piézomètre) sont relié à chacune des conduites « enviroseptic » il y aurait 16 rangés dans chacun des 3 lits donc 20 conduites de 18 mètres de longueur « enviroseptic » de plus qu'autorisé.

Extrémité des conduites
« enviroseptic » du champs #1
(voir croquis).

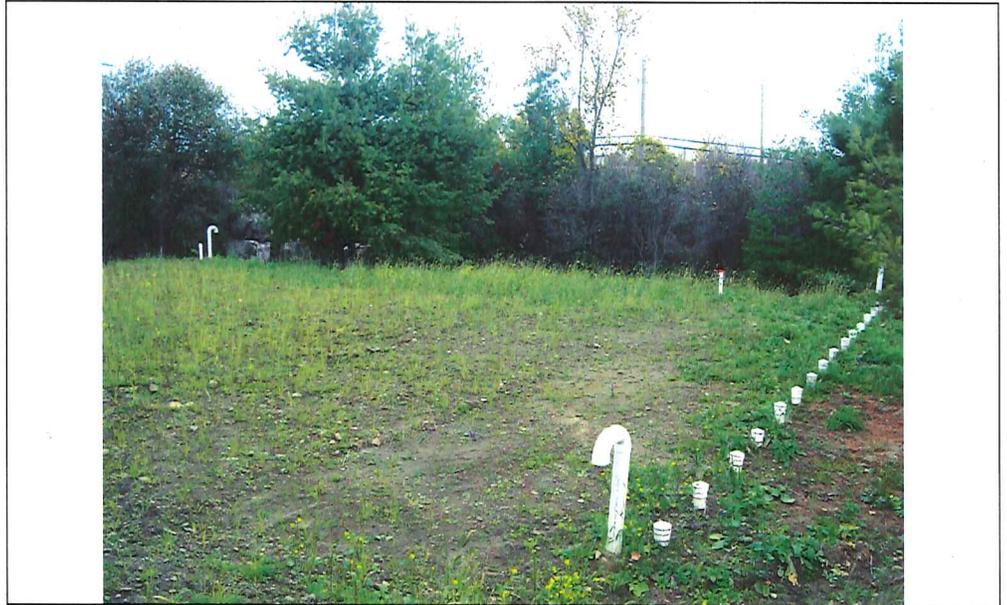
Extrémité des conduites
« enviroseptic » du champs #3
(voir croquis).

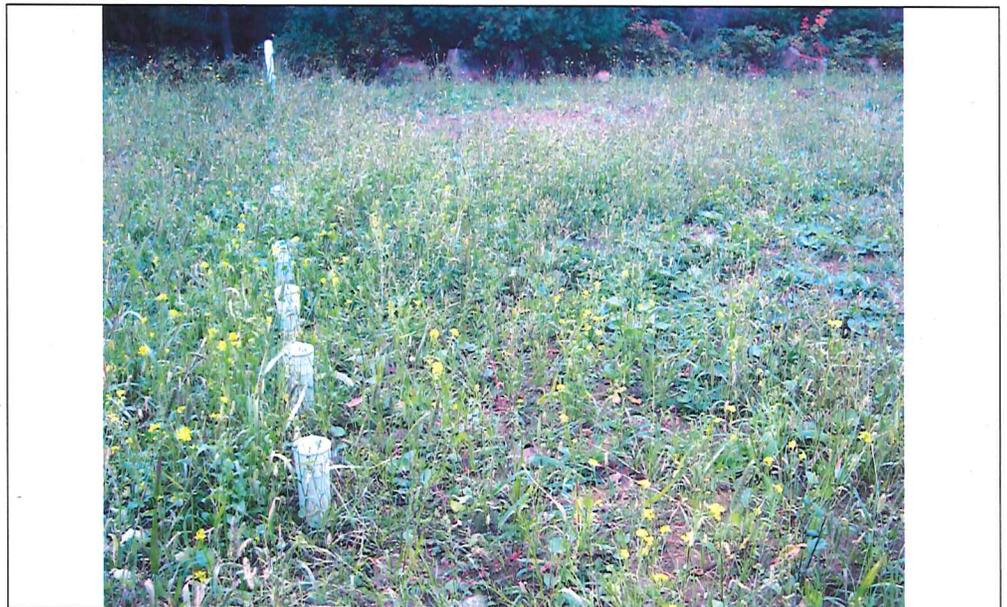
Photo # : 8

Extrémité des conduites
« enviroseptic » du champs #2
(voir croquis).

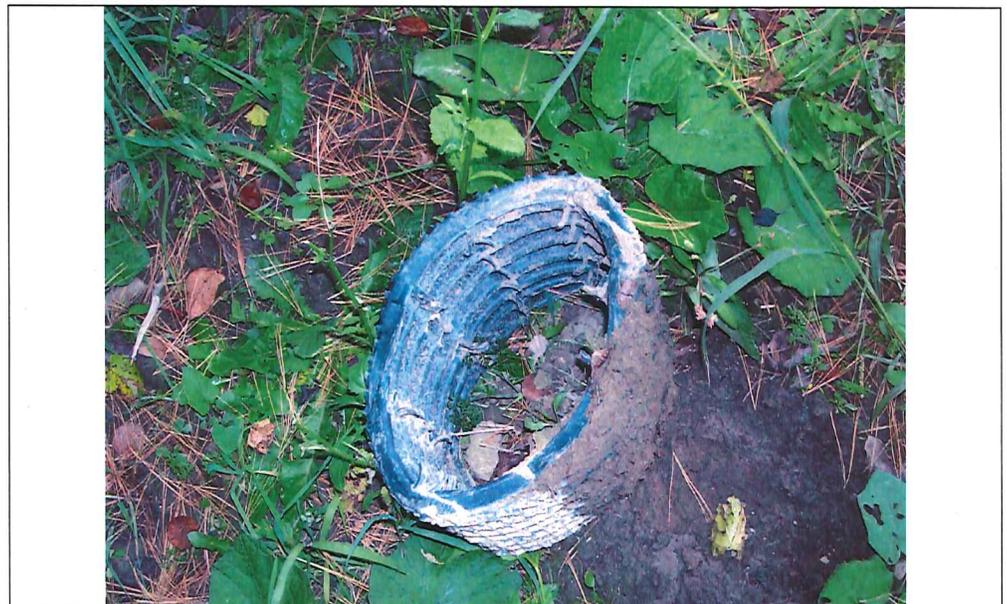
Photo # : 9

Morceau de conduite
« enviroseptic » près du champs
#3.

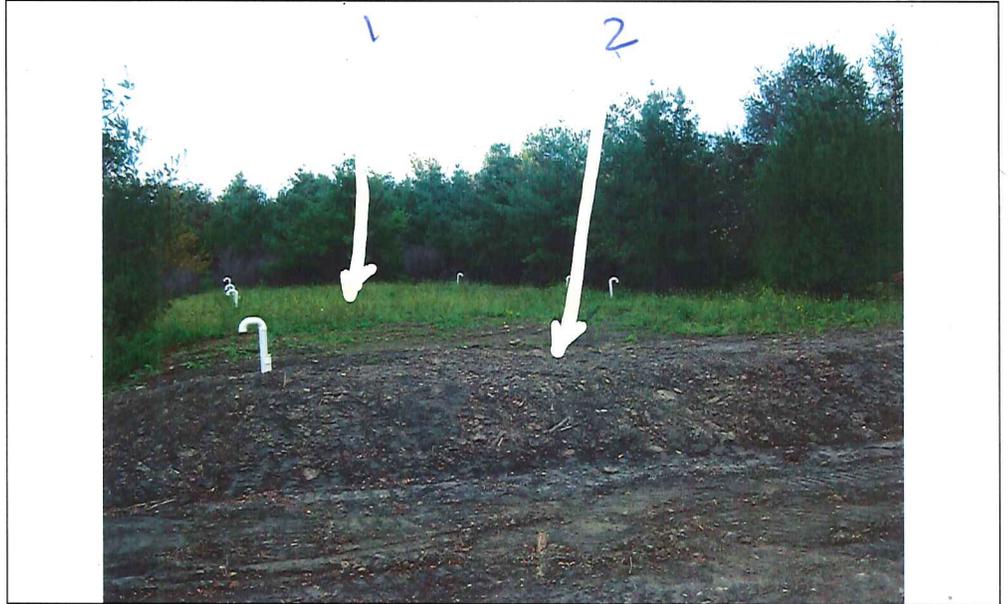
- La surface apparente du lit d'infiltration #3 sur mon croquis a une dimension de 18 Mètres X 14 Mètres. (voir photo # 14)
- La surface apparente des lits # 1 et 2 sur mon croquis totalisent une longueur de 36 mètres en longueur et 14 mètres de largeur. (voir photo #13)

Photo # : 13
 Réf. Numérique : 300299365
 300299368
 Date : 2006-10-11
 Champs # 1 et 2.

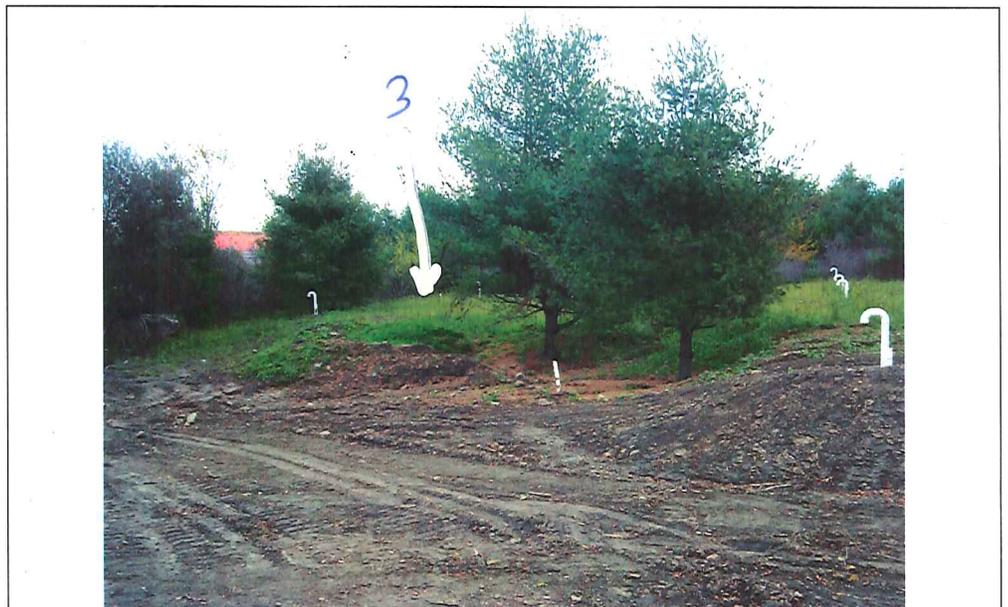
Photo # : 14
 Réf. Numérique : 300299365
 300299368
 Date : 2006-10-11

Champs #3.

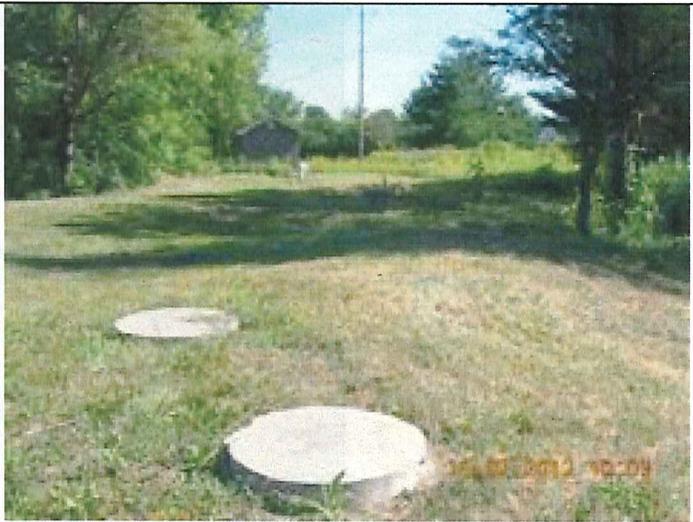
Photo no : 2

Je constate plusieurs couvercles de fosses, mais aucun ne présente de débordement (photo 2). Les lits d'infiltration sont recouverts d'une végétation dense (photos 3 et 4). Je les traverse afin de repérer une possible résurgence sur leurs frontières. Je n'observe pas d'écoulement d'eau usée.

Couvercles sans débordement eau usée

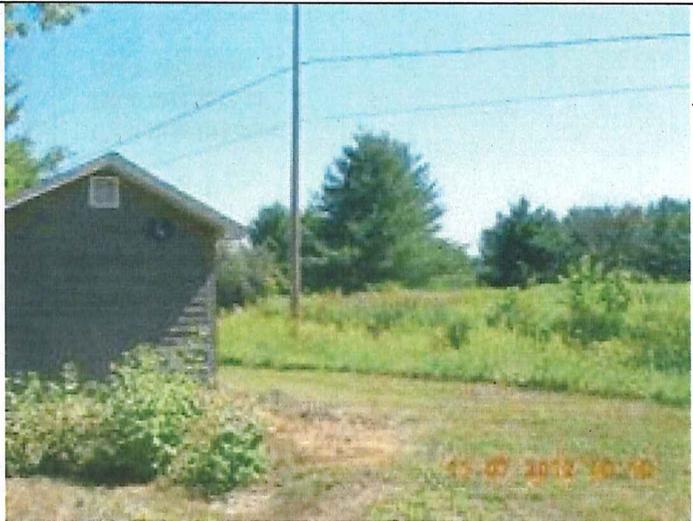
Photo no : 3

Lits d'infiltration avec végétation dense

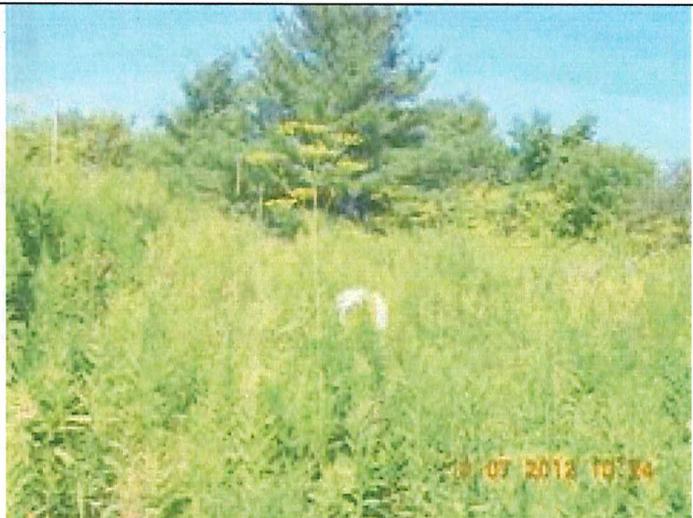
Photo no : 4

Évent du système Enviro septique dans la végétation dense
