## Rapport d'inspection

### H5- Suivi des milieux humides d'intérêt et des compensations pour perte de milieux humides

N° intervention : 300901023	Type d'intervention : Inspection H5
N° gestion documentaire : 7430-13-01-01267-00	N° du rapport d'inspection : 401170060
N° demande : 200267400	N° du certificat d'autorisation : 400677973

Nom du lieu : Prolongement des rues Toupin, Thibault, Tardivel et Thériault
N° du lieu : X2103083
Type de lieu : marécage, marais, étang, lagune
Localisation du lieu inspecté (adresse, municipalité, etc.): Bois de l'Équerre, Laval QC, lot 1 871 133
Coordonnées géographiques du lieu : 45,6094820686432170; -73,7559277550267750

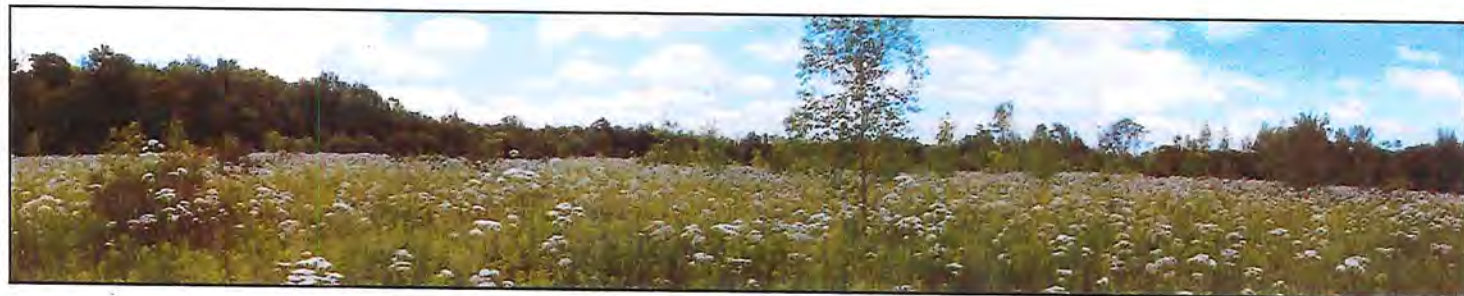
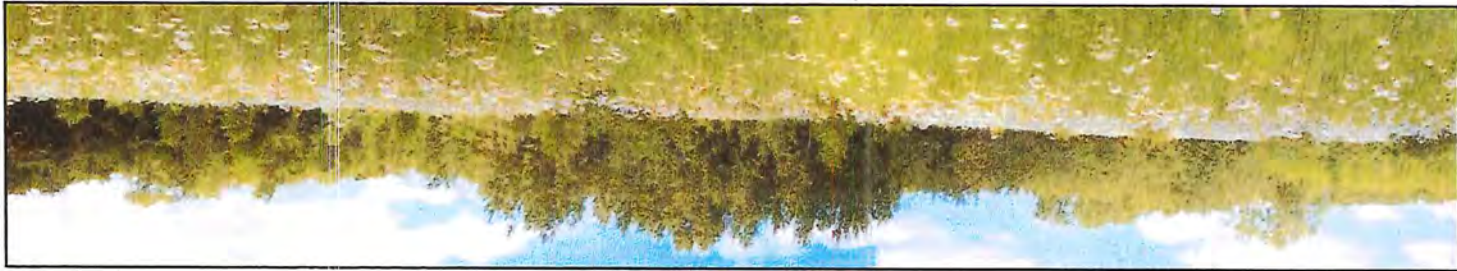
#### Photo # 1

Note : Vue panoramique du sud de la compensation.

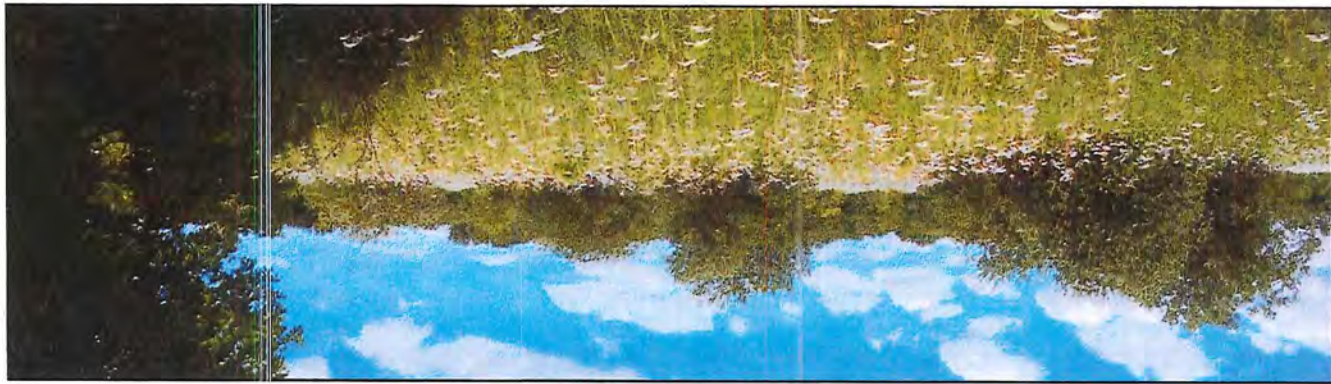
**Photo # 2**  
Panorama 2 (Large).JPG  
Note : Vue panoramique du nord de la compensation.

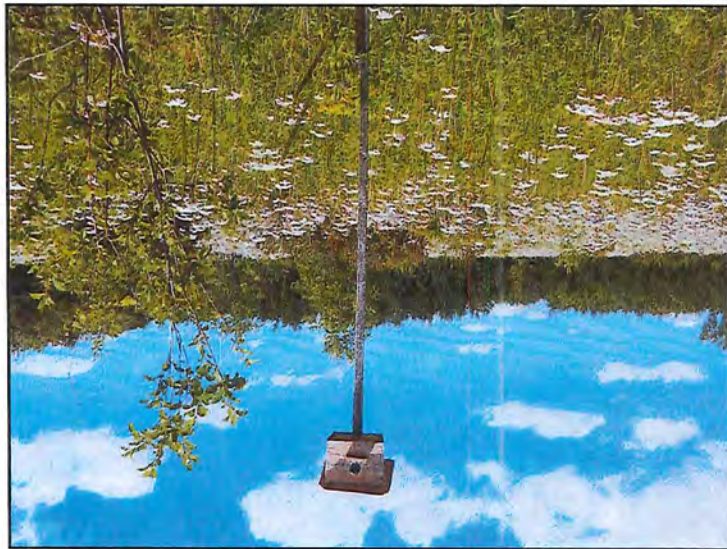
**Photo # 3**  
Panorama 3 (Large).JPG  
Note : Vue panoramique à partir du sud-est de la compensation.

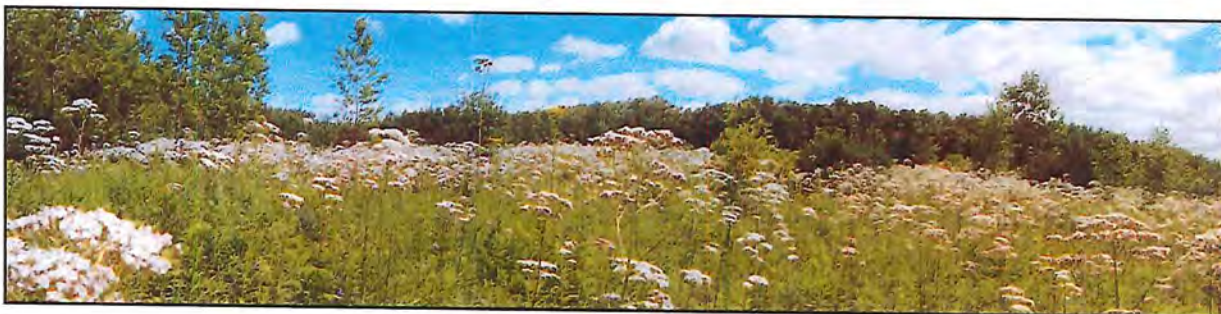
**Photo # 5**

**Note :** Vue panoramique à partir du sud-ouest de la compensation.

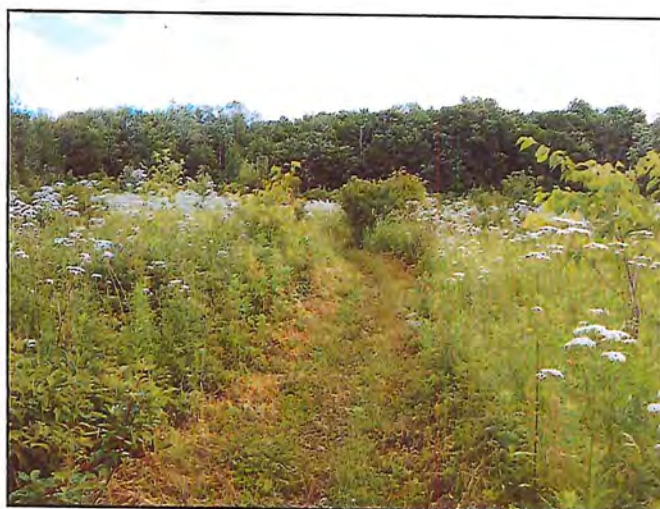
**Photo # 6**

**Note :** Photographie du sentier traversant le site de compensation au nord. Il s'agit du sentier du Lièvre (voir carte des sentiers du Bois de l'Équerre).

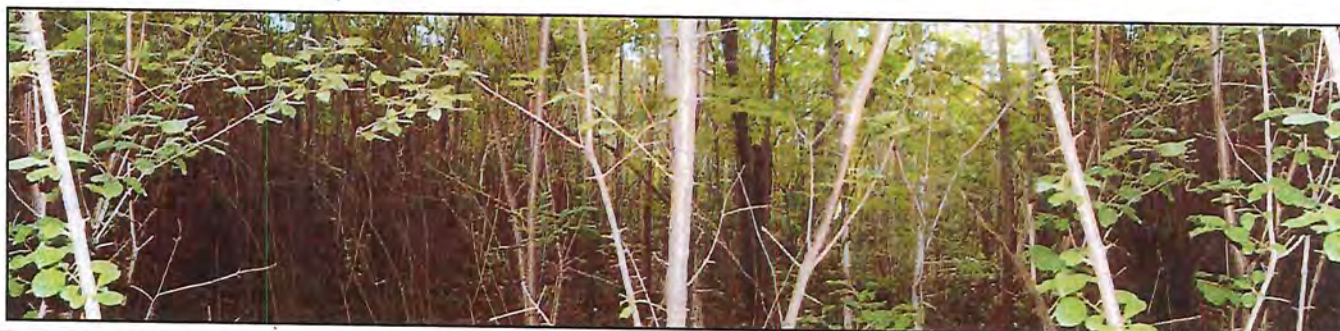
**Photo # 7**

**Note :** Photographie présentant une vue du nord-ouest de la compensation.

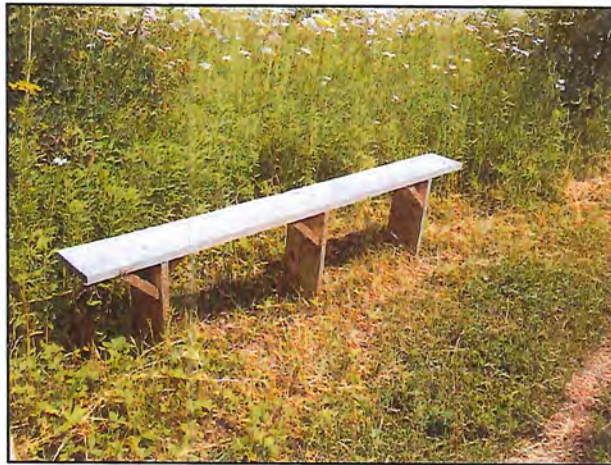
**Photo # 8**

N°	Note
3	Les seuls éléments anthropiques constatés sur le site sont un nichoir et un banc. Ils ne constitue pas de perturbations dans le sens où le nichoir favorise la présence d'oiseaux et que le banc est utile aux visiteurs du bois de l'Équerre

Note : Photographie du banc placé en bordure du sentier du Lièvre au nord de la compensation.

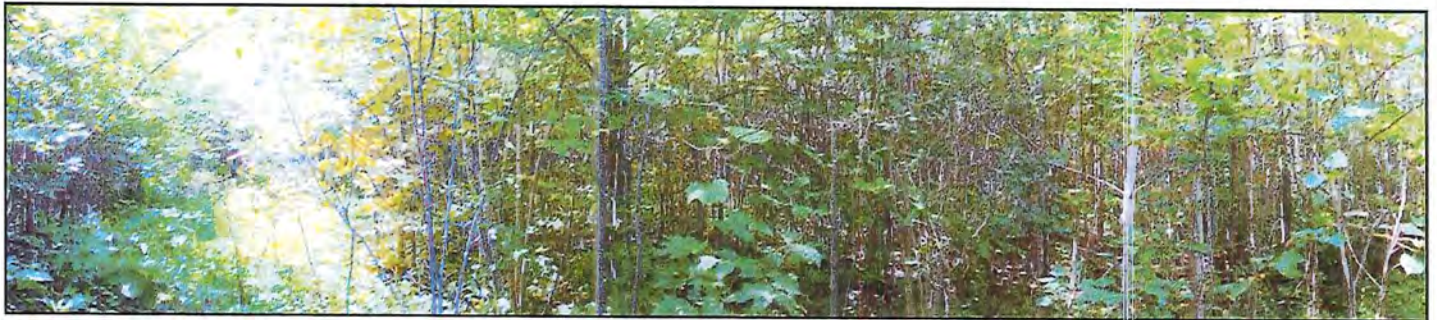
**Photo # 9**

Note : Photographie présentant une vue du nord-est de la compensation.
