Objet : Demande d'accès concernant la compagnie Stablex à Blainville

- Rapport d'inspection du 7 octobre 2016, 7 pages

1 Identification

N° intervention : 301070307 Type d'intervention : Inspection
N° gestion documentaire : 7610-15-01-00804-03 N° du rapport d'inspection : 401524771
N° demande : 200469494 Type de demande : Plainte à caractère environnemental
But de l'inspection : I-PL / Blainville / Stablex Canada inc. / Vérifier le bien-fondé de la plainte concernant des odeurs nauséabondes provenant de l'usine

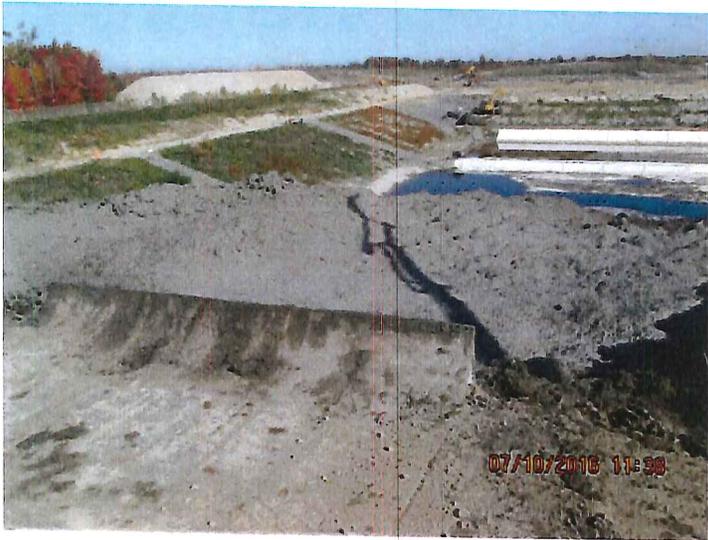
Du front de coulée, on aperçoit une accumulation d'eau au fond de la cellule en exploitation (photos 1 et 2). Ce sont les eaux de contacts avec le Stablex produit. Elles sont acheminées vers les cellules 7 et 8 dédiées à recevoir ces eaux avant leur acheminement vers le système de traitement des eaux usées de Stablex. Il n'y avait pas d'opération d'enfouissement pendant notre présence sur le site. Une odeur d'argile est perceptible près du front de coulée. M. Lego explique que chaque coulée est systématiquement aspergée d'argile lorsque les vents se dirigent vers le secteur résidentiel. Les rampes de brumisation et de neutralisant d'odeurs étaient en fonction (photos 3 et 4). Ces rampes sont linéaires. Un système de neutralisants d'odeurs rotatif est installé (photo 5). Il permet selon M. Lego d'augmenter la portée de la projection des neutralisants d'odeurs lorsque les vents sont en direction des secteurs résidentiels. Il explique que ce dispositif est à l'essai. Un dispositif de contrôle de dosage du neutralisant d'odeur (photos 6) est installé près des rampes de neutralisants.

Photo 1: IMG_1167.JPG
Front de coulée. Accumulation d'eau au fond de la cellule.

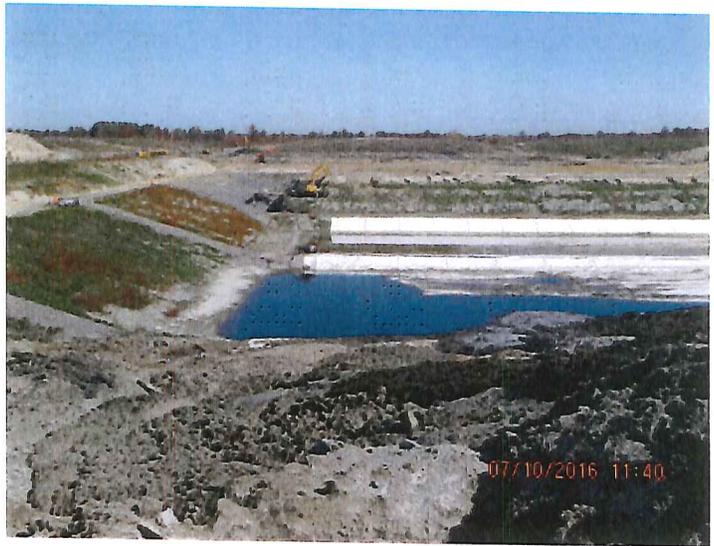
Photo 2: IMG_1170.JPG
Idem

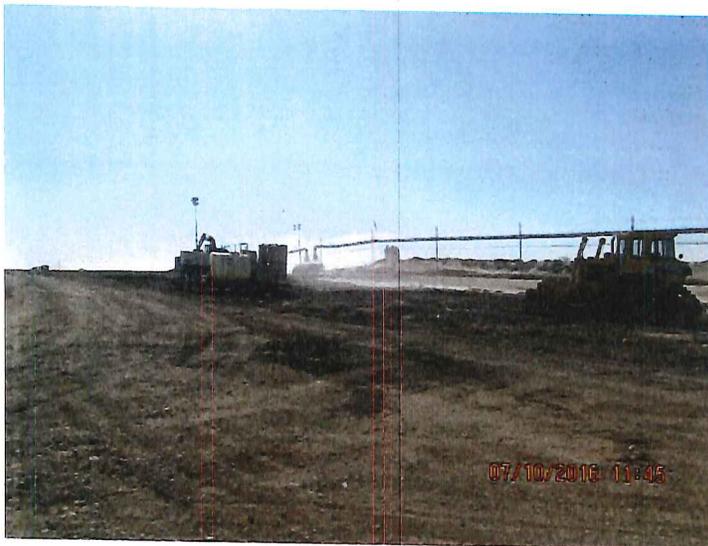
Photo 3: IMG_1172.JPG
Dispositif de neutralisant d'odeurs en opération.

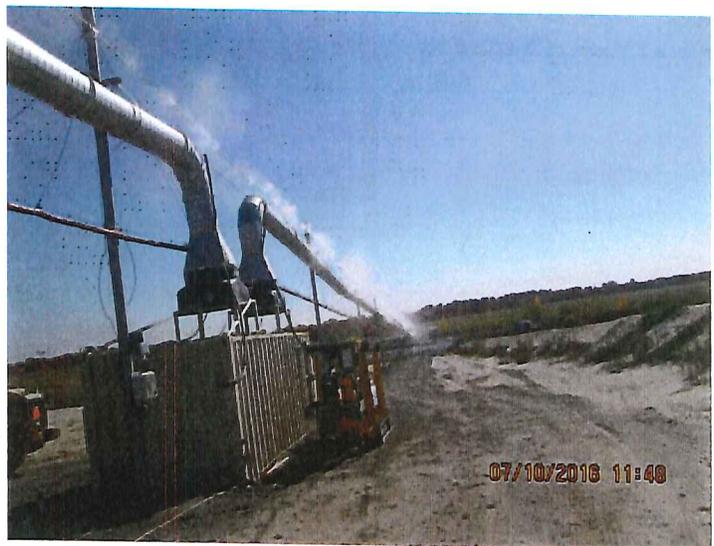
Photo 4: IMG_1174.JPG
Idem

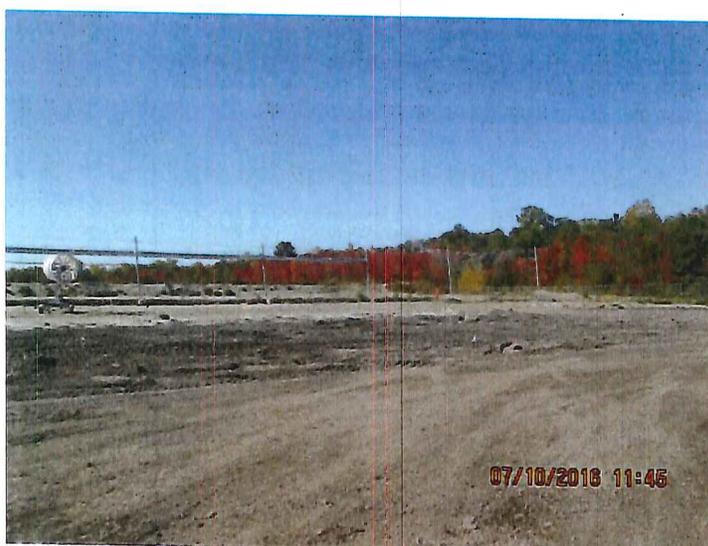
Photo 5: IMG_1171.JPG
Système de neutralisant d'odeurs rotatif à l'essai.

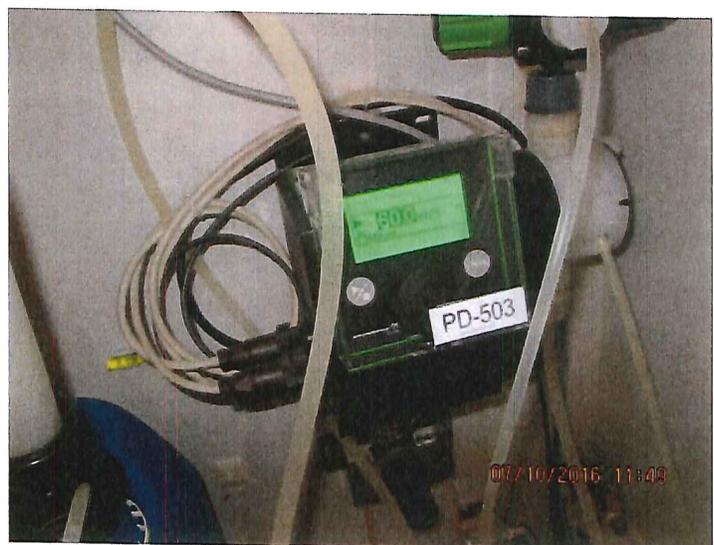
Photo 6: IMG_1175.JPG
Dispositif de contrôle du dosage de neutralisants d'odeurs.

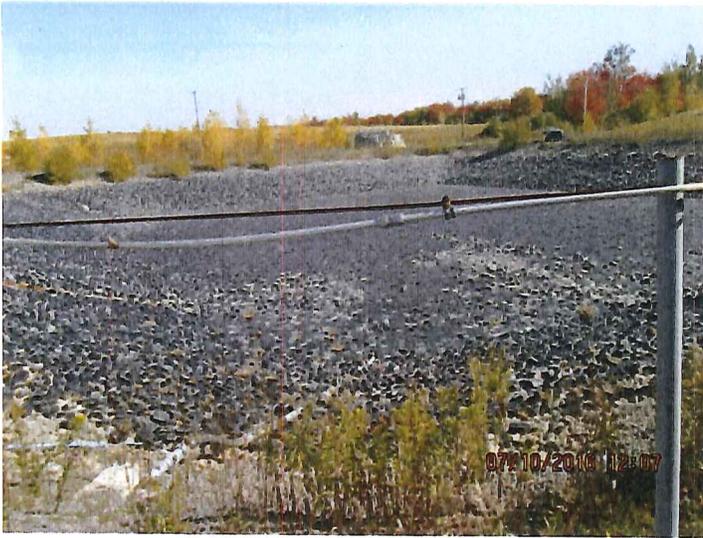
Nous allons par la suite vers les cellules 7 et 8 abritant les eaux de contacts de la cellule d'enfouissement en exploitation. Les disques flottants empêchant les émissions d'odeurs sont en place et recouvrent l'ensemble des deux cellules (photos 7 et 8). Ces deux cellules sont également munies d'un dispositif de neutralisants d'odeurs et de brumisation (photo 9). Une cabane est aménagée à proximité de cellules 7 et 8 abritant les équipements de contrôle de ce dispositif. En plus du système de dosage de neutralisants, deux pompes fonctionnent en alternance afin d'alimenter les rampes de brumisation et de neutralisant d'odeurs (photo 10).

Photo 7 : IMG_1177.JPG
Disques flottants de la cellule 7

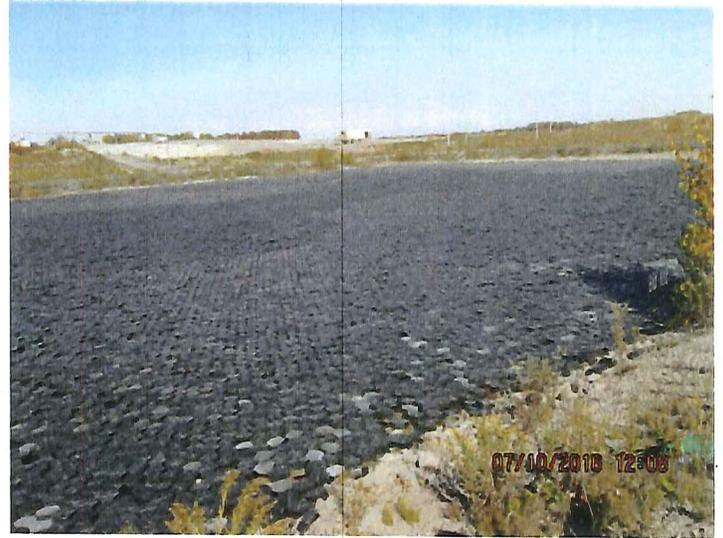
Photo 8 : IMG_1179.JPG
Disques flottants de la cellule 8

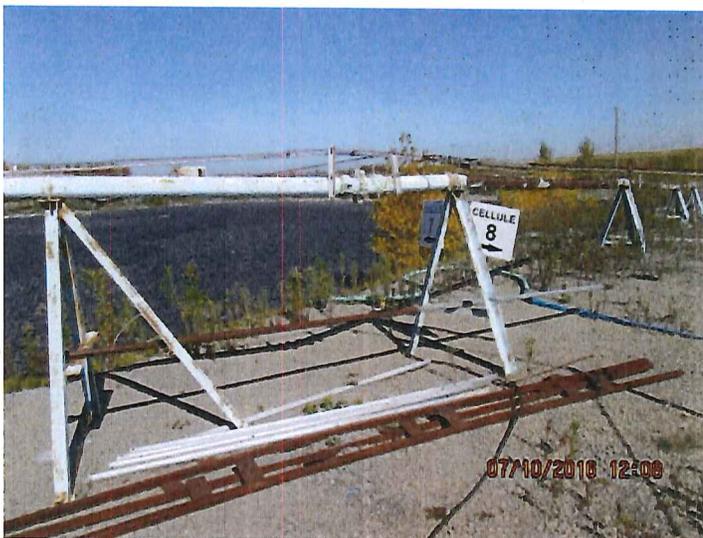
- Aucune odeur n'a été perçue dans le secteur résidentiel du plan Bouchard.
- Il n'y avait pas d'opération de stablex dans la cellule d'enfouissement.
- Le dispositif de brumisation était en opération près du front de coulée de la cellule d'enfouissement.
- Un dispositif de brumisation rotatif est à l'essai sur le site. Celui-ci permet d'augmenter la portée des émissions de neutralisants d'odeurs selon l'exploitant.
- Les cellules 7 et 8 recevant les eaux de contacts sont entièrement recouvertes de disques flottants empêchant les émissions d'odeurs. Le dispositif de brumisation et de neutralisants d'odeurs n'était pas en opération autour de ces cellules.

Photo 9 : IMG_1178.JPG
Rampe de brumisation non opérationnelle.

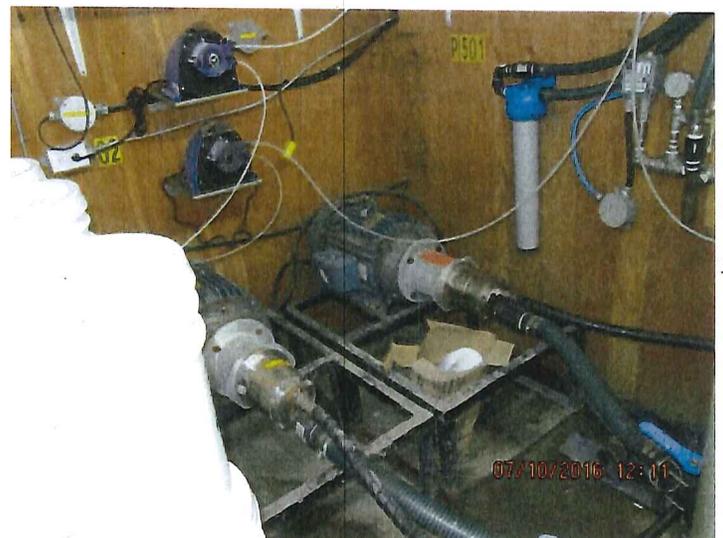
Photo 10 : IMG_1180.JPG
Pompes de neutralisants d'odeurs vers les rampes.
