Objet : Demande d'accès aux documents– 3061-3071, rue Sherbrooke à Magog

N° intervention : 300747051 Type d'intervention : Inspection pour suivi de manquement
N° gestion documentaire : 7430-05-01-4507216 N° du rapport d'inspection : 400940657
N° demande : Type de demande :
But de l'inspection : Vérifier que les correctifs demandés dans l'avis de non conformité du 8 novembre 2011 ont été apportés.

Lieu inspecté
Nom du lieu : Boiseries des Cantons inc.
Nom usuel du lieu :
N° du lieu : X2133064 Type de lieu : cours d'eau
Localisation du lieu inspecté :
Adresse du lieu : 3061, rue Sherbrooke
Magog (Québec) J1X 3W5
Coordonnées géographiques du lieu (GÉO NAD 83 degrés décimaux) : 45,296420000000;-72,104730000000

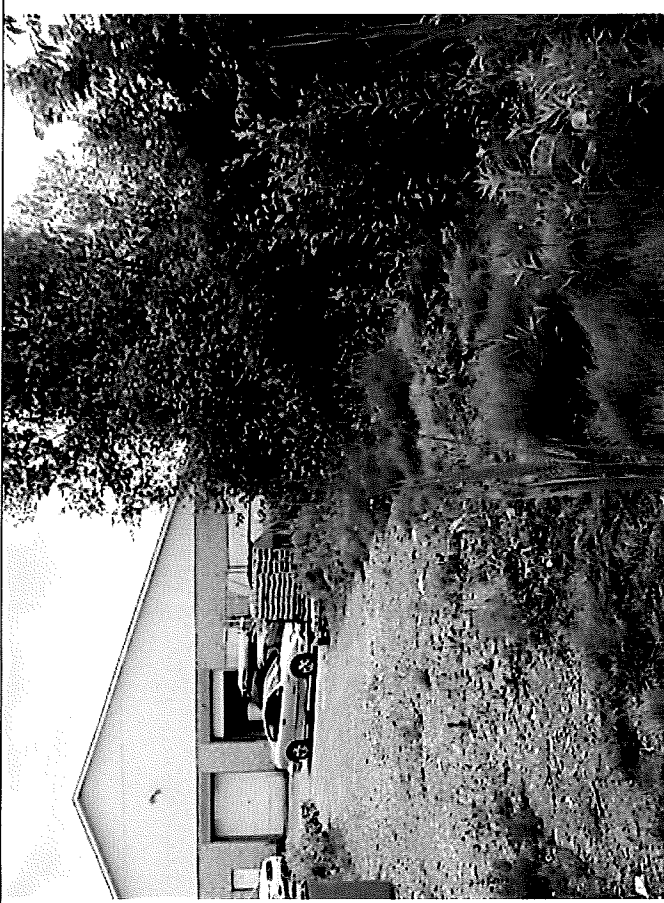
Photo no : 1

Aperçu de la rive revégétalisée.
Déchets retirés.

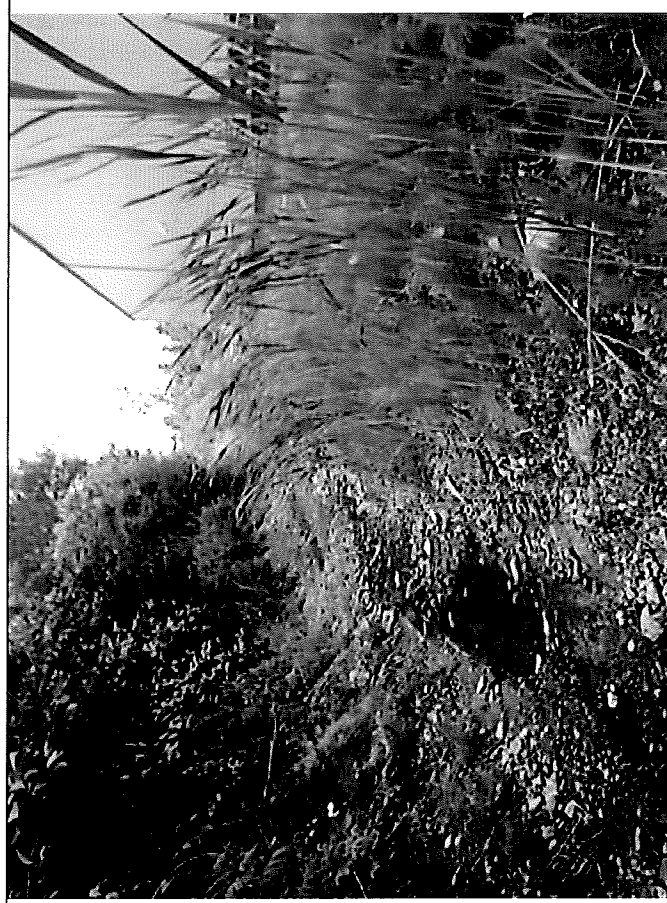
Photo no : 2

Aperçu du fossé. Talus stabilisé par la
végétation.

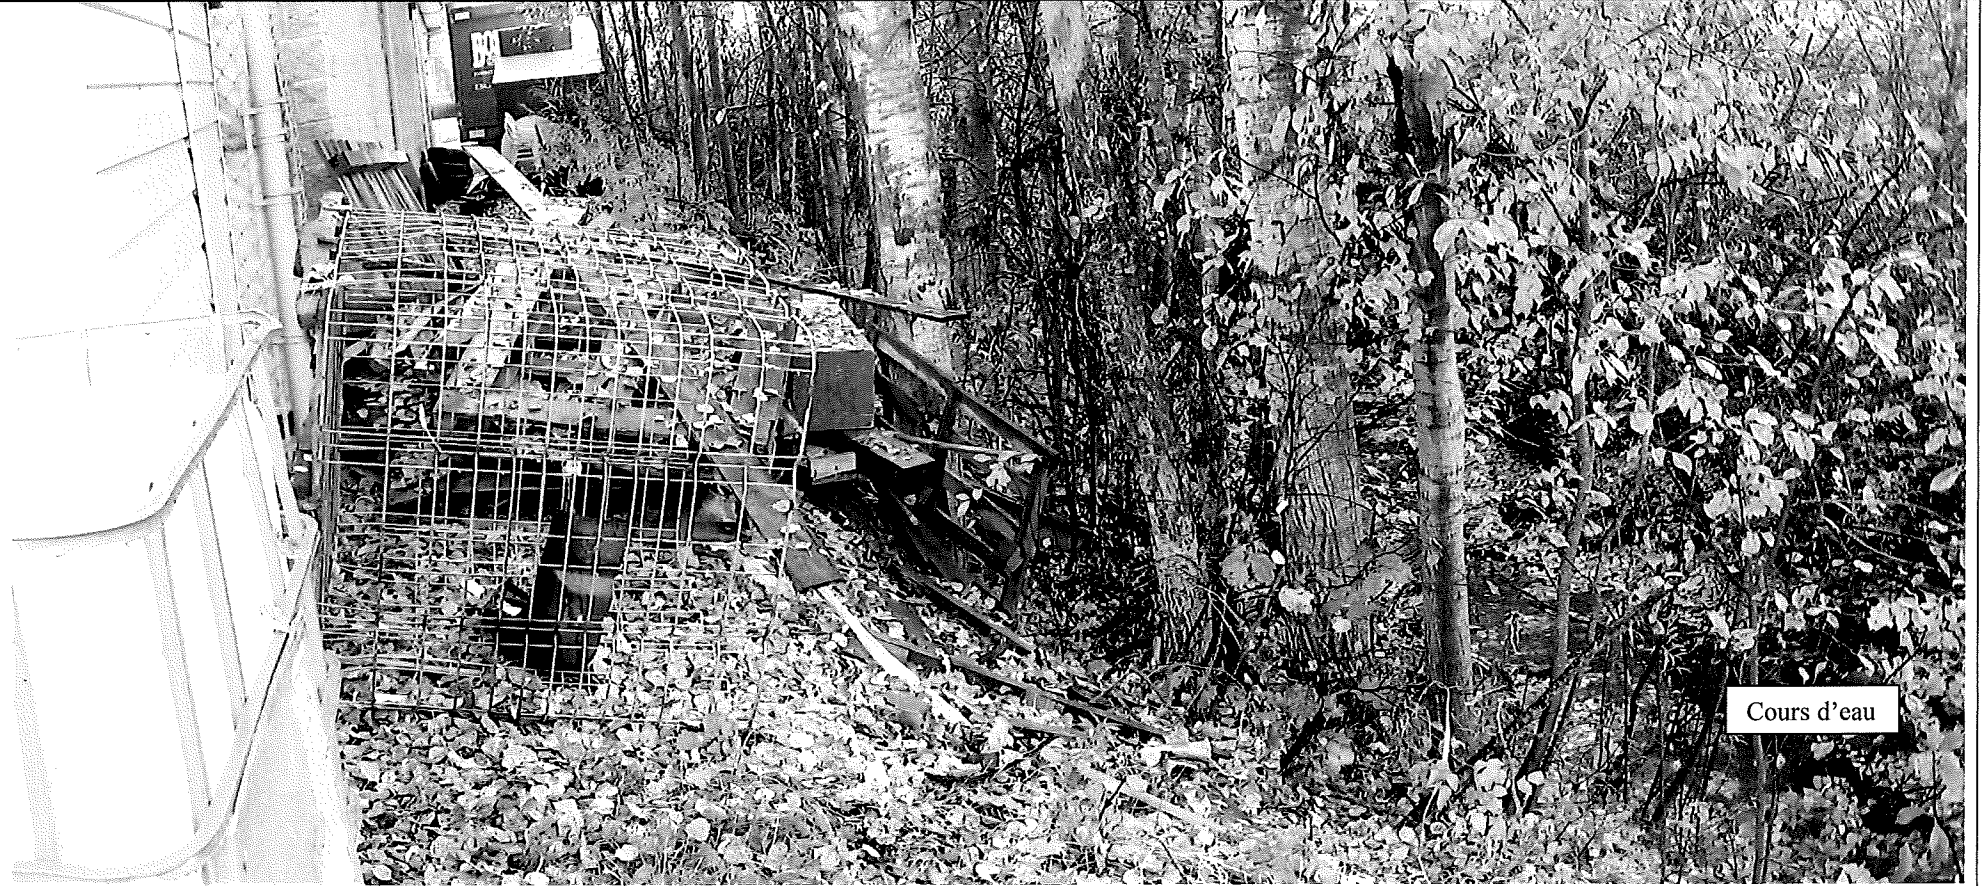
Photo no : 1

Divers matériaux sont entreposés le long du premier bâtiment et par le fait même entreposés en rive du cours d'eau (photo 1). Une remise et des cuves en plastiques sont également présentes à l'arrière du bâtiment qui correspond également à la rive du cours d'eau (photo 2). Du gravier a été déposé en haut de talus. Je constate que des morceaux de plastiques sont mélangés avec le gravier (photos 3-4). À proximité du second bâtiment des bacs de plastiques rempli de débris de téléviseurs et autres appareils électroniques sont entreposés en rive (photo 5). Une zone du talus présente du sol à nu (photo 6). Le long de cette section, le haut de talus est dénudé de toute végétation. Finalement, un fossé non stabilisé situé à l'arrière du second bâtiment se jette dans le cours d'eau ce qui est susceptible de créer une contamination par des sédiments. Du sol à nu est également présent entre le bâtiment et le fossé (photo 7-8).

Aperçu du bâtiment et des divers matériaux présents en rive du cours d'eau.

Demander la revégétalisation des sections du talus affectés par les travaux et du haut de talus, le retrait des divers matériaux présent en rive et la stabilisation du fossé.

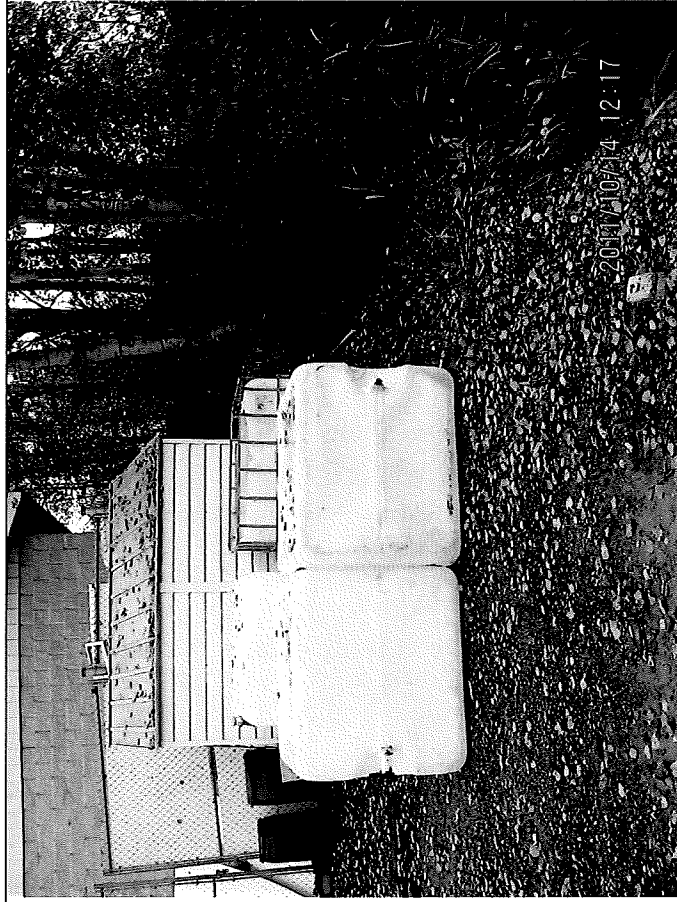
Photo no : 2

Remise et cuves de plastiques présent dans la rive du cours d'eau.

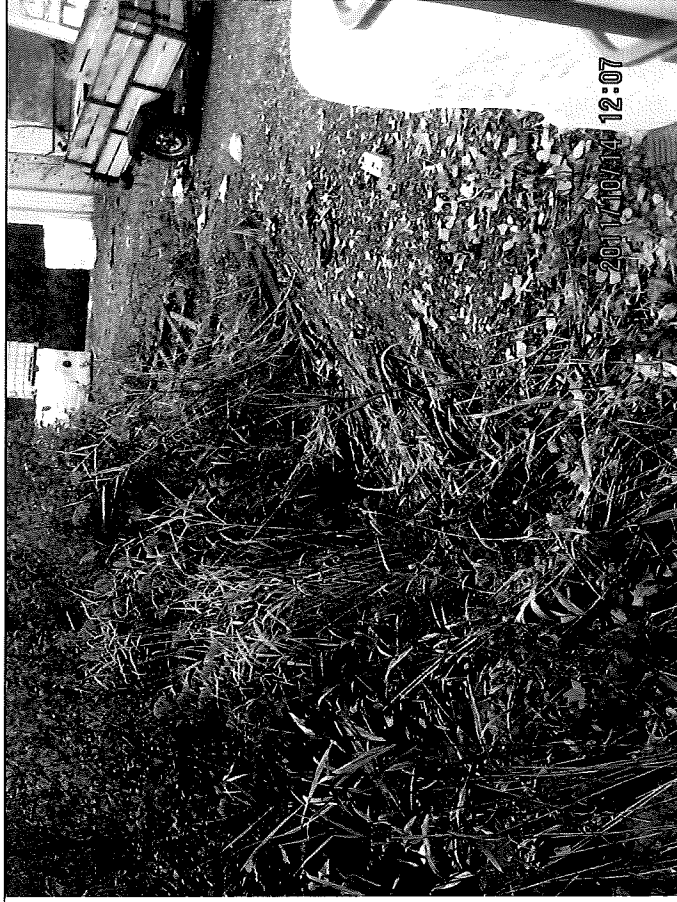
Photo no : 3

Matériel de remblai déposé en haut de talus

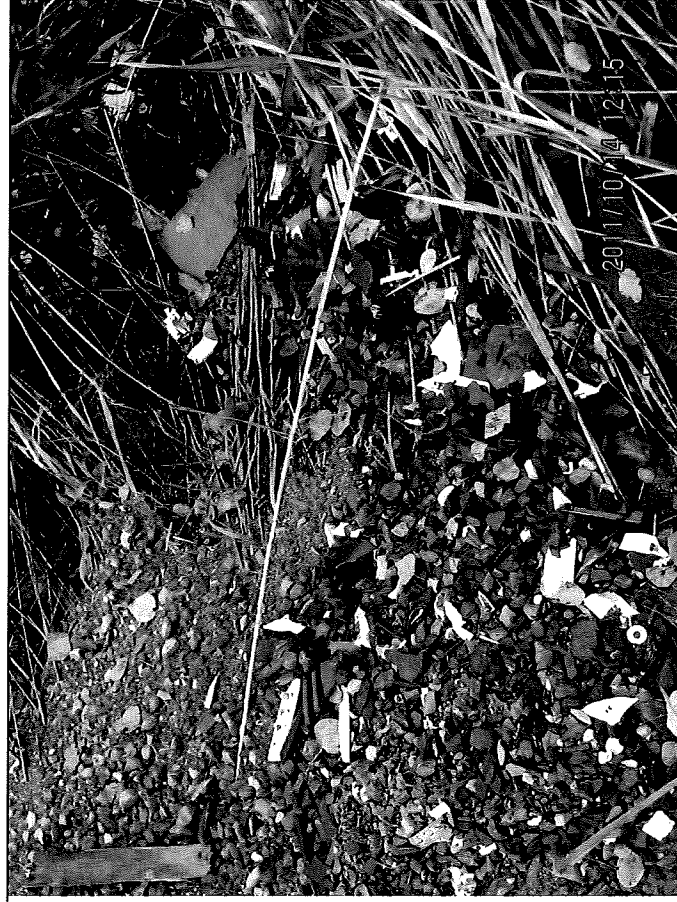
Photo no : 4

Morceaux de plastique mélangés à travers le gravier.

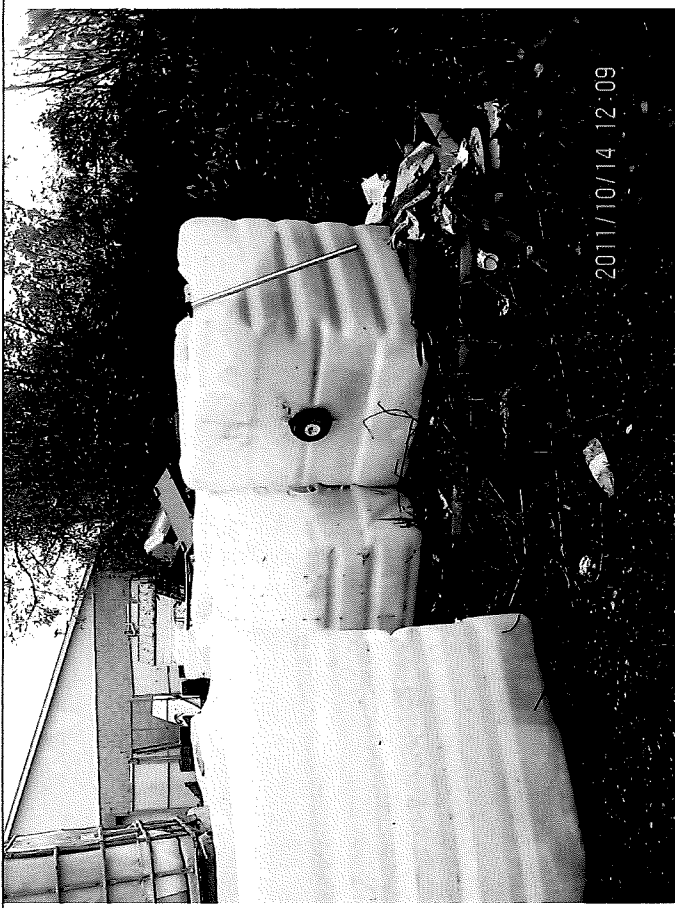
Photo no : 5

Bacs remplis de plastiques entreposés en rive.

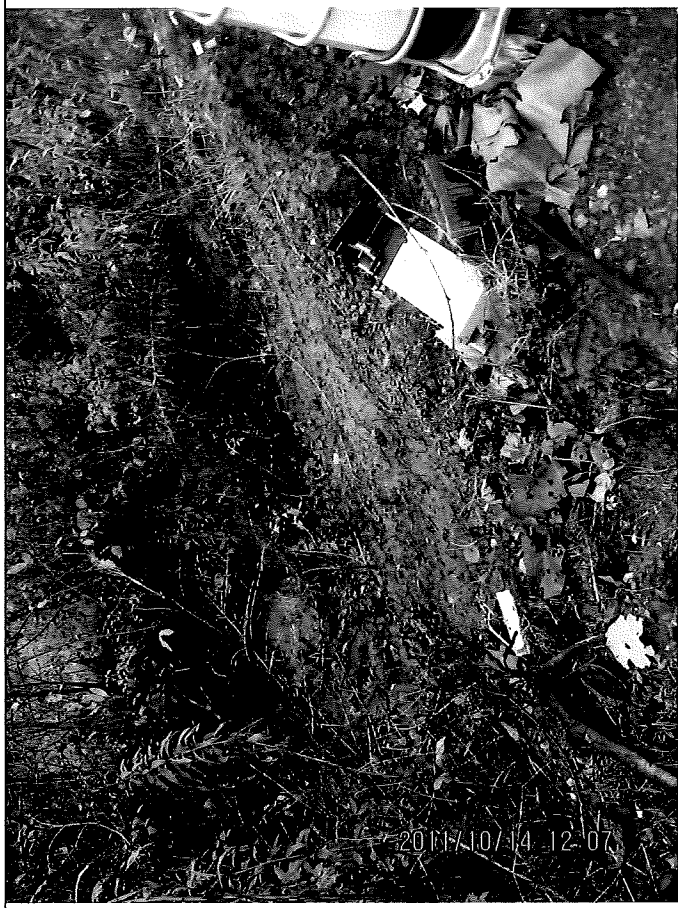
Photo no : 6

Talus avec sol à nu.

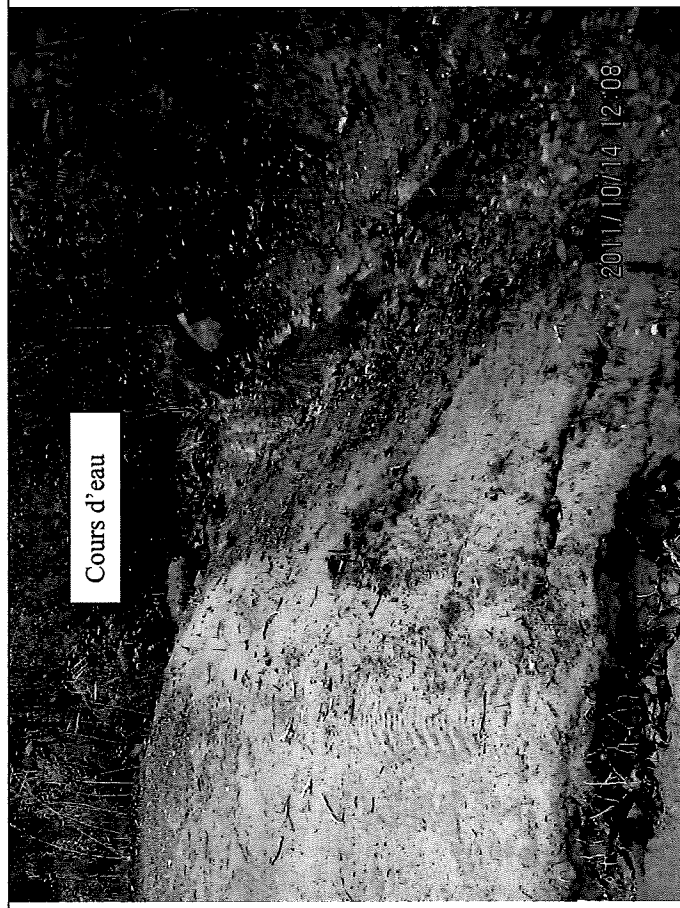
Photo no : 7

Aperçu du fossé se jetant dans le cours d'eau.

Haut de talus dénudé de végétation.

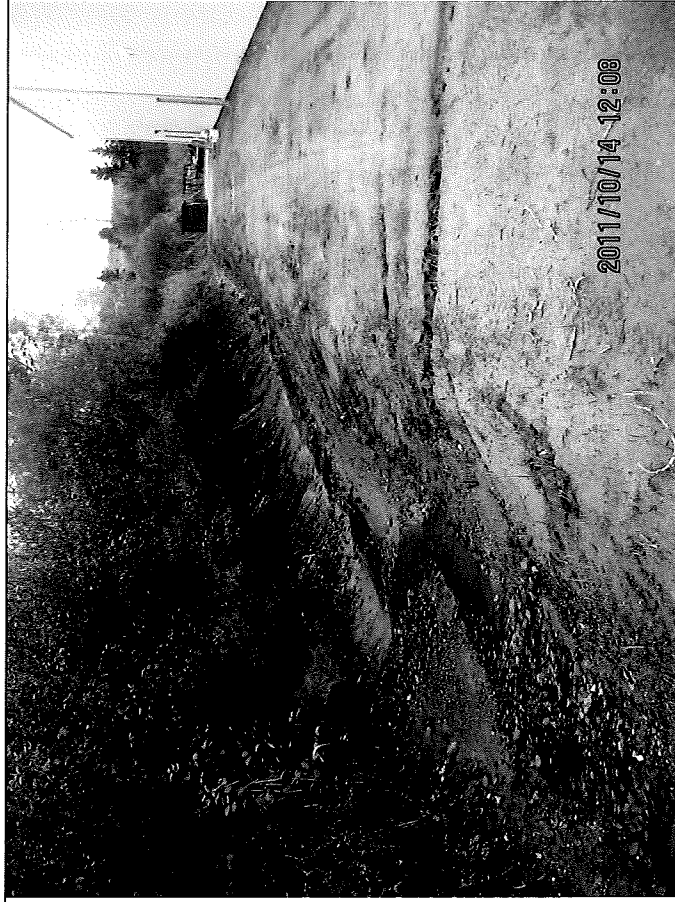
Photo no : 8

Autre vue du fossé du sol à nu susceptible de contaminer le cours d'eau.
