Objet : Demande d'accès à l'information concernant la propriété la Sablière Miller à La
Conception

RAPPORT D'INSPECTION
Centre de contrôle environnemental du Québec

N° intervention : 301032737	Type d'intervention : Inspection
N° gestion documentaire : 7610-15-01-02027-03	N° du rapport d'inspection : 401382410
N° demande : 200455707	Type de demande : Plainte à caractère environnemental
But de l'inspection : Vérifier le bien-fondé de la plainte concernant l'importation de matériel provenant de l'extérieur de la sablière (pierre, sable, débris d'arbres)

Lieu inspecté	
Nom du lieu : Placements Jean Miller inc.	
Nom usuel du lieu : Location Jean Miller inc.	
N° du lieu : X2009940	Type de lieu : industrie
Localisation du lieu inspecté : Sablière localisée sur la rue de la Montage d'Argent Lot 4 419 589 Cadastre du Qc. (Anciennement les lots 10A et 11A, rang Est de la Rivière-Rouge, Canton de Clyde)	
Coordonnées géographiques du lieu (GÉO NAD 83 degrés décimaux) : 46,121439155200;-74,670889158600

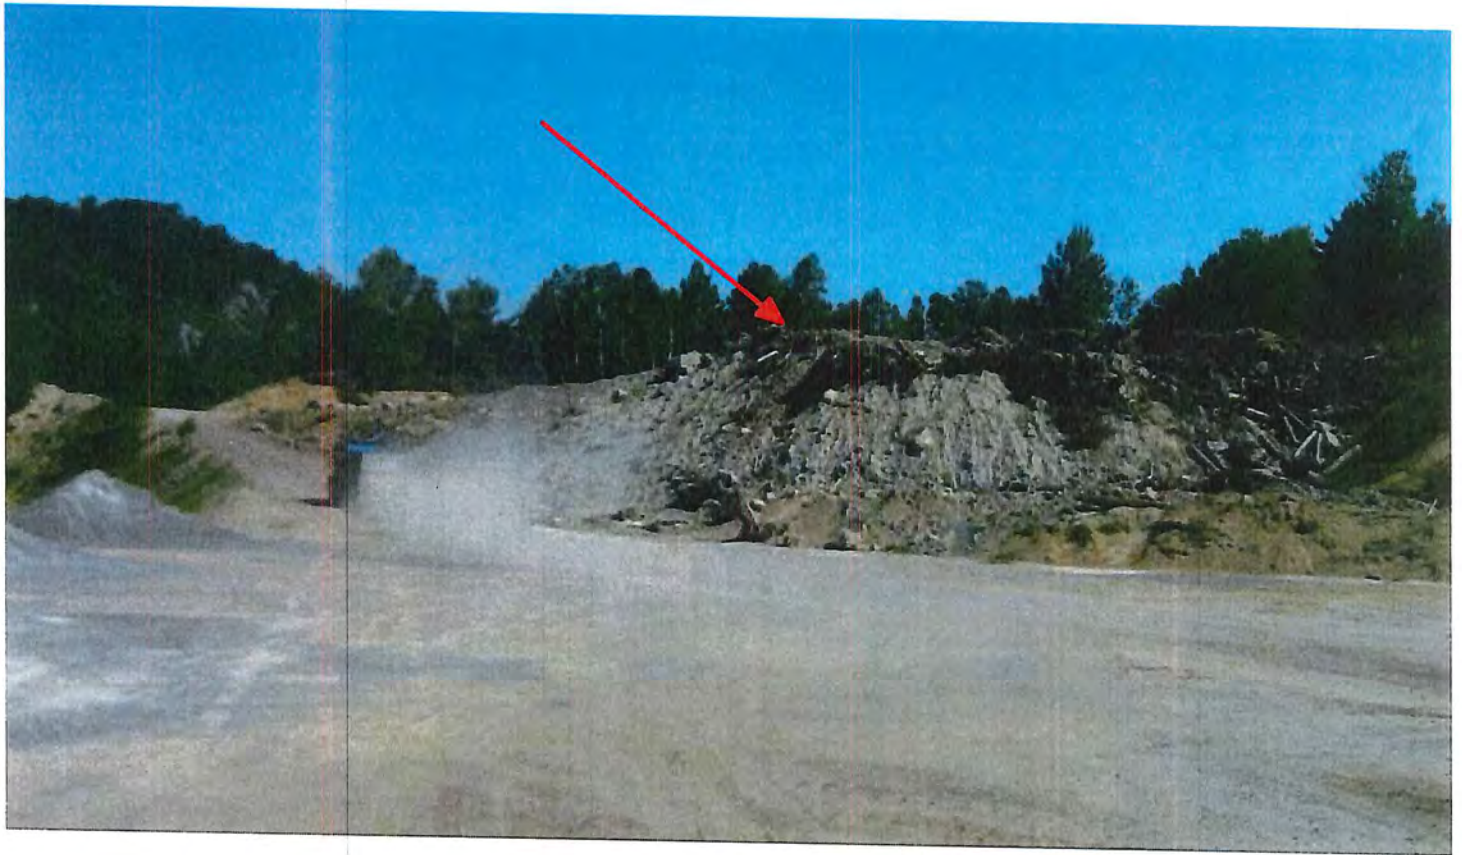
IMG_6799 Panorama.jpg

- La sablière est en exploitation. Des camions à benne se présentent continuellement sur le site pour obtenir des chargements de sable. Un chargeur sur roue assure le chargement des camions. Les camions sont source d'émission de poussière secondaire lorsqu'ils circulent sur les voies de circulation (voir photo 1). Par contre, l'émission de poussière ne produit pas une des conséquences énumérées au 2^{ième} alinéa de l'article 20 de la LQE (susceptible de porter atteinte à la vie, à la santé, au bien-être ou au confort de l'être humain, de causer du dommage ou de porter autrement préjudice à la qualité du sol, à la végétation, à la faune ou aux biens) étant donné que les poussières ne sortent pas de la propriété.
À ma demande, M. Miller m'indique qu'il est très difficile étant donné le climat chaud et la sécheresse des dernières semaines, d'humidifier les aires de circulation. Il affirme qu'il assurera qu'un épandage d'abat poussière sera effectué d'ici les prochains 48 heures puisque le camion assurant cet épandage est sollicité sur le site de la carrière à Mt-Tremblant afin d'assurer le respect des normes d'émissions de poussières.

- Dans le secteur Est limitrophe au chemin d'accès de la sablière, il y a présence d'un remblai (voir photos 1, 2 et 3). Visuellement, j'observe que ce remblai fait en sorte de remonter le plancher presque au même niveau que le sol naturel (secteur boisé) non exploité à la limite Est du lot 10A, près du chemin des Cèdres. Ce remblai se compose principalement de roches, sable, gravier et quelques souches. Le volume de souche visible est inférieur à 60m³. Aucun indice visuel et olfactif de présence de sol contaminé et matières résiduelles dans ce matériel de remblai.

1) Les camions sont sources d'émission de poussière secondaire lorsqu'ils circulent sur les voies de circulation. La flèche rouge indique le secteur remblayé.

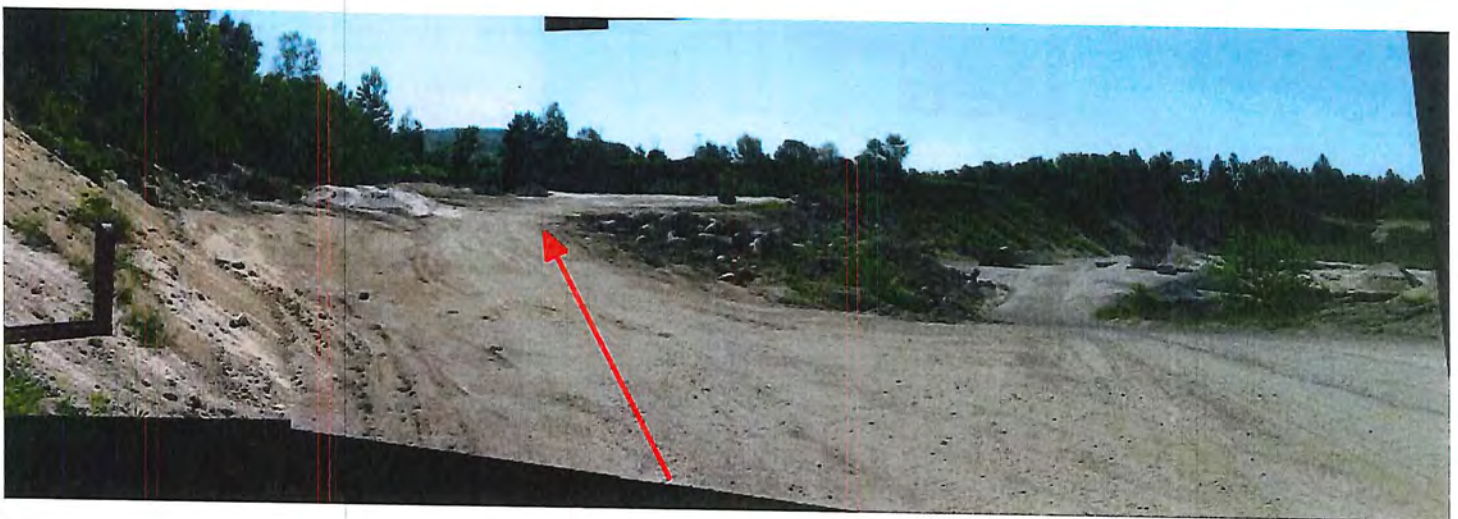
IMG_6803 Panorama.jpg

2) La flèche rouge indique le secteur remblayé (photo prise au niveau de la route). Ce remblai fait en sorte de remonter le plancher presque au même niveau que le sol naturel.

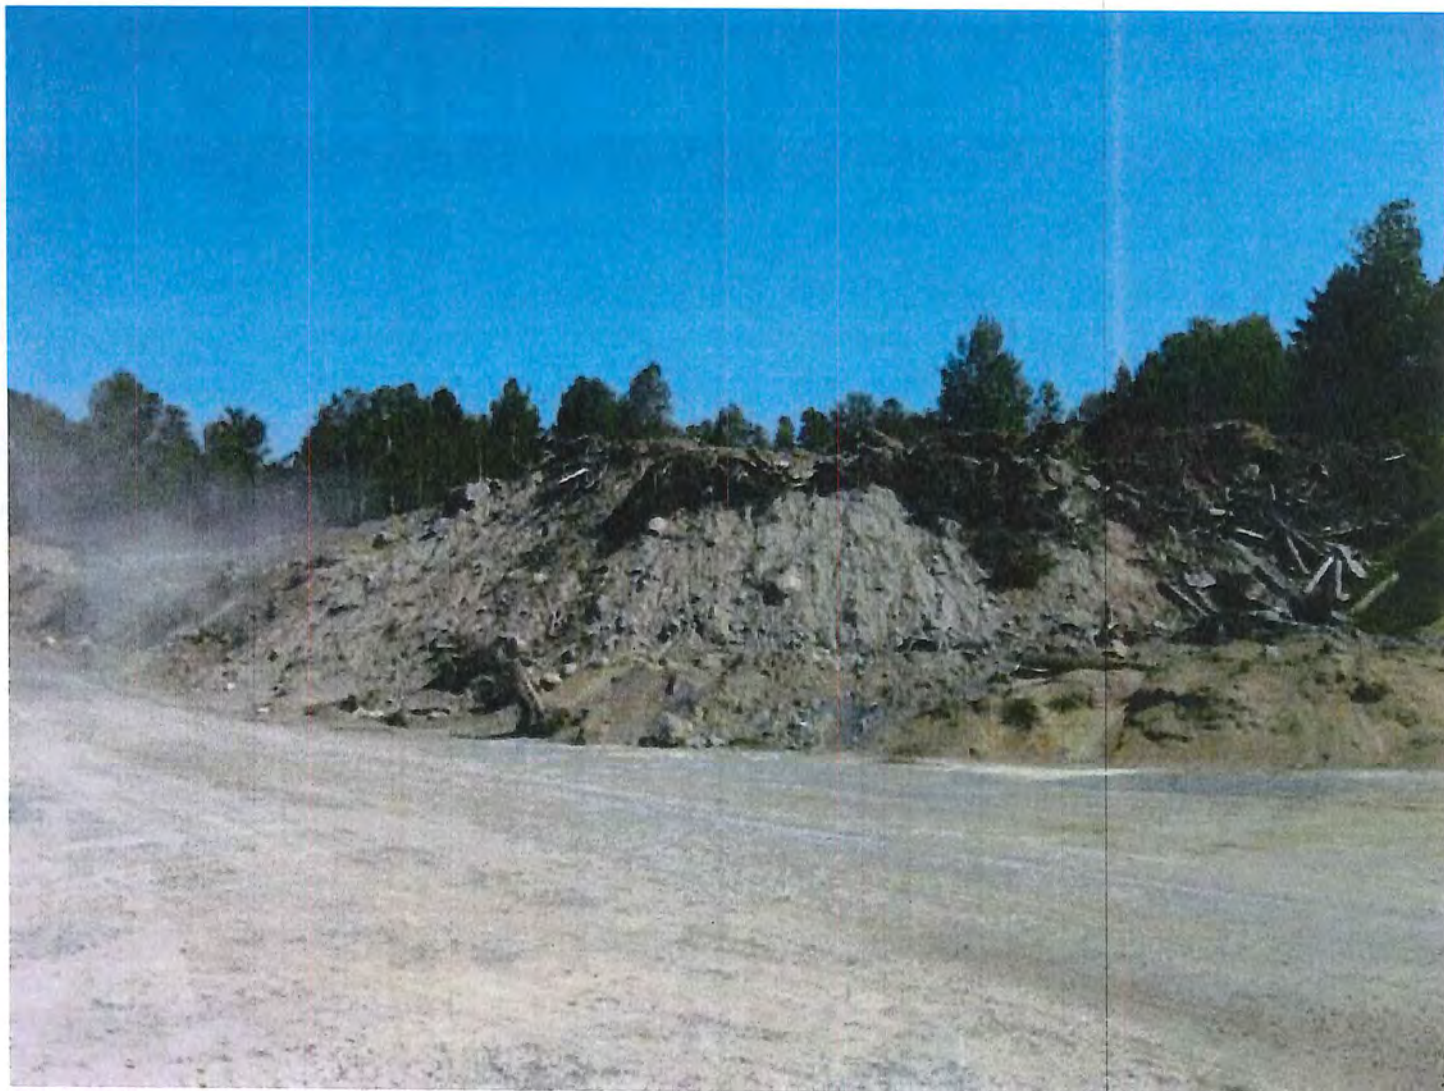
IMG_6802.JPG

M. Miller m'indique que ce secteur de la sablière est en cours de restauration. Je lui rappelle la réglementation en vigueur; Aucun matériel contenant des matières résiduelles ou plus de 60m³ de souche provenant d'un même projet ne peuvent être utilisés comme matériel de remblai.

3) Remblai composé principalement de roches, sable, gravier et quelques souches. Le volume de souche visible est inférieur à 60m³. Aucun indice visuel et olfactif de présence de sol contaminé et matières résiduelles.

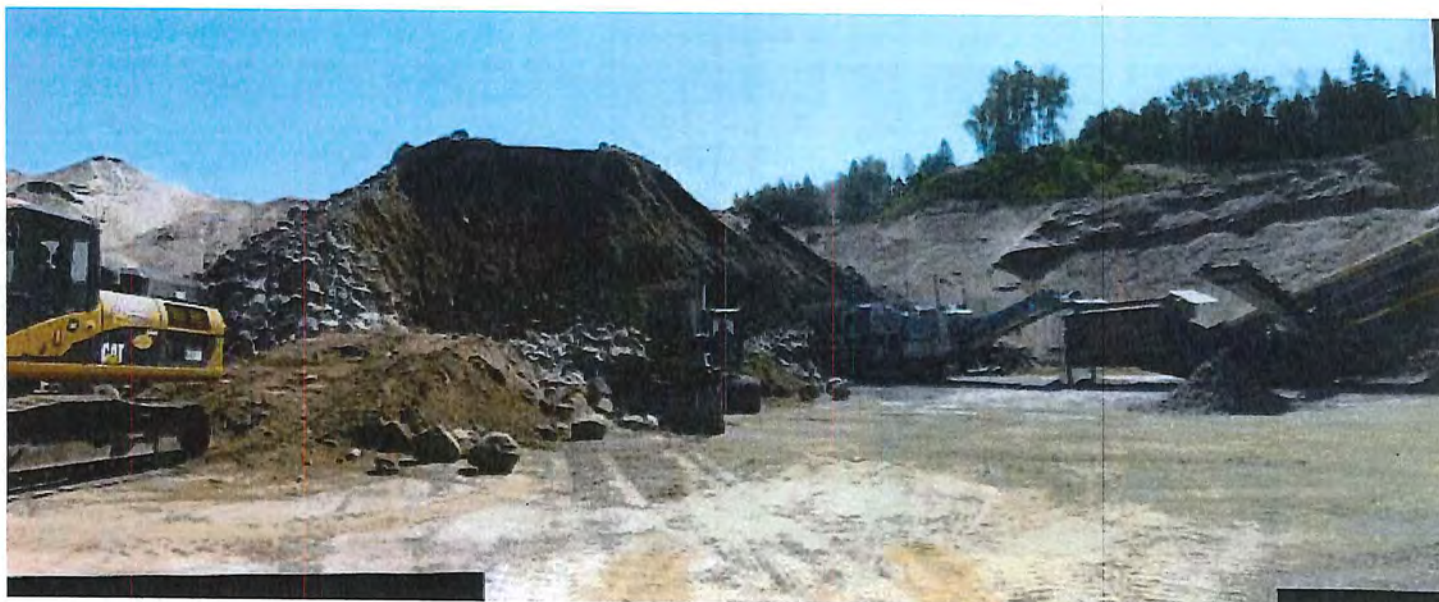
IMG_6818 Panorama.jpg

- Dans le point le plus bas de la sablière, il y a un concasseur. Ce concasseur n'est pas en opération au moment de l'inspection. Un employé de l'entreprise s'affaire à réaliser un entretien sur les équipements, soit le concasseur et les 2 pelles hydrauliques.
Le concasseur est localisé au pied d'une rampe de déchargement pour les camions à benne. Cette rampe est composée de sable graveleux. J'observe que des morceaux de roc dynamités ont été déchargés via cette rampe à proximité du concasseur (voir photos 4, 5 et 6)
Dans ce secteur, tout près du concasseur, plusieurs amas de pierres concassées sont entreposés. Visuellement, je constate que le diamètre des pierres concassées composant certains amas semble plus gros que le diamètre des roches observées dans le banc de sable graveleux (voir photo 7).
Par contre, le diamètre des pierres composant un amas à la sortie du convoyeur du concasseur est plus petit que celles observées dans le sable graveleux (voir photo 7)

4) Concasseur localisé au pied d'une rampe de déchargement pour les camions à benne. Cette rampe est composée de sable graveleux. J'observe que des morceaux de roc dynamités ont été déchargés via cette rampe à proximité du concasseur.

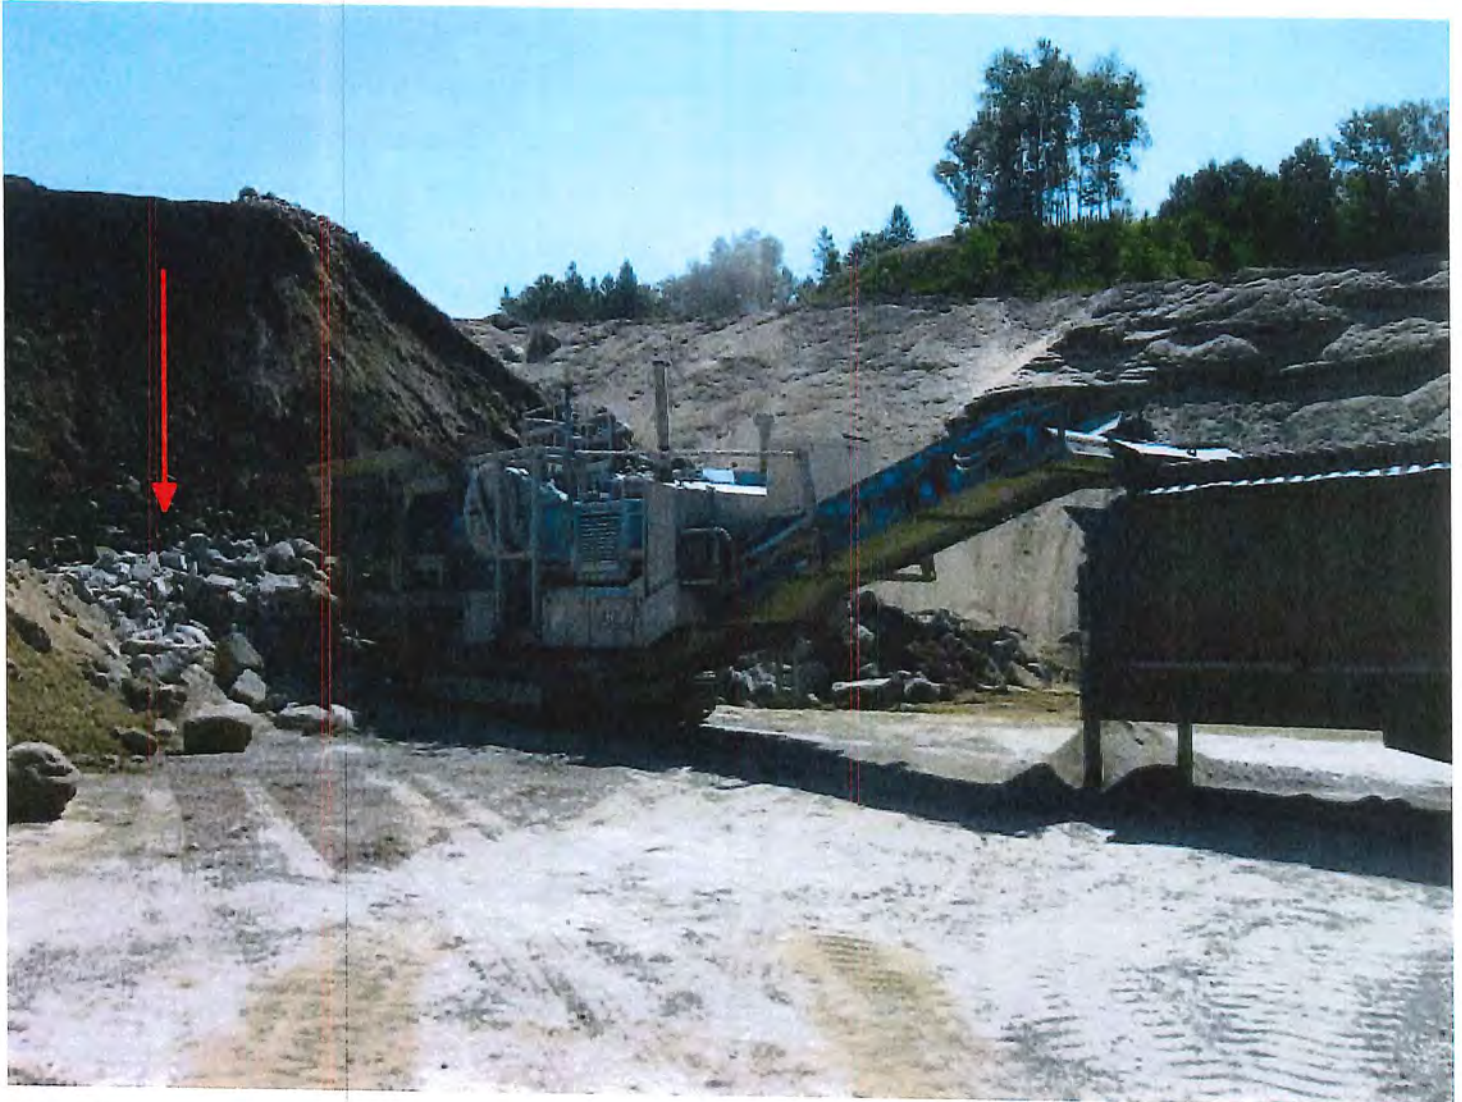
IMG_6819.JPG

5) Morceaux de roc dynamités déchargés via la rampe à proximité du concasseur.

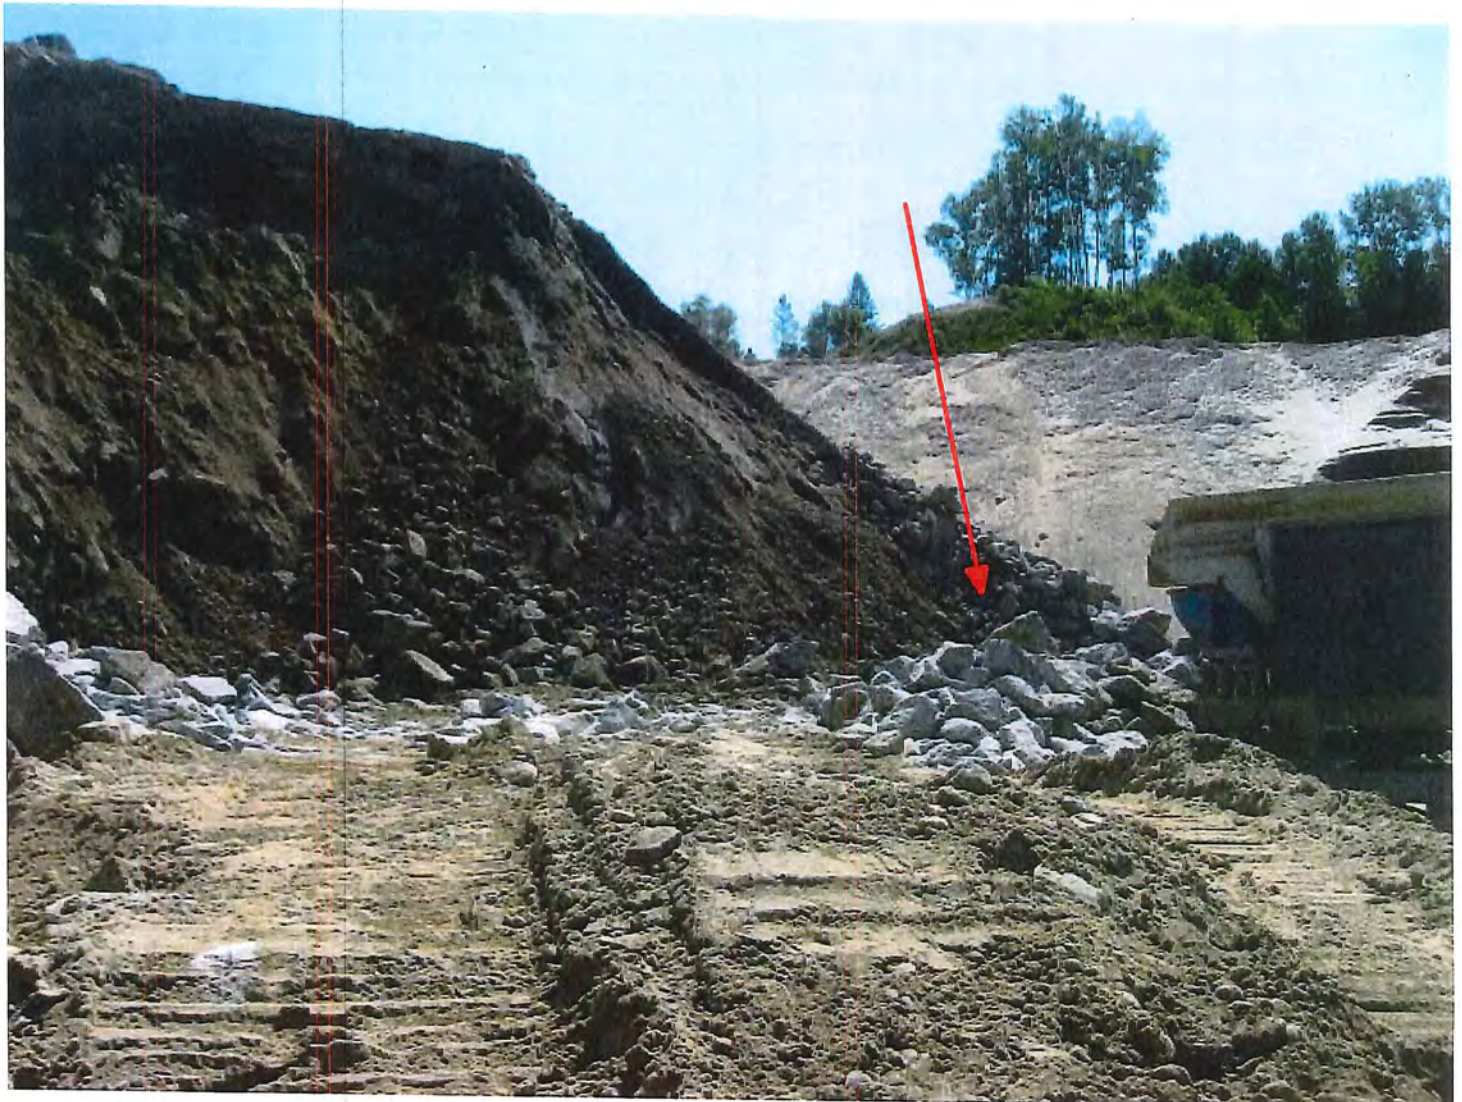
IMG_6826.JPG

6) Idem photographie précédente

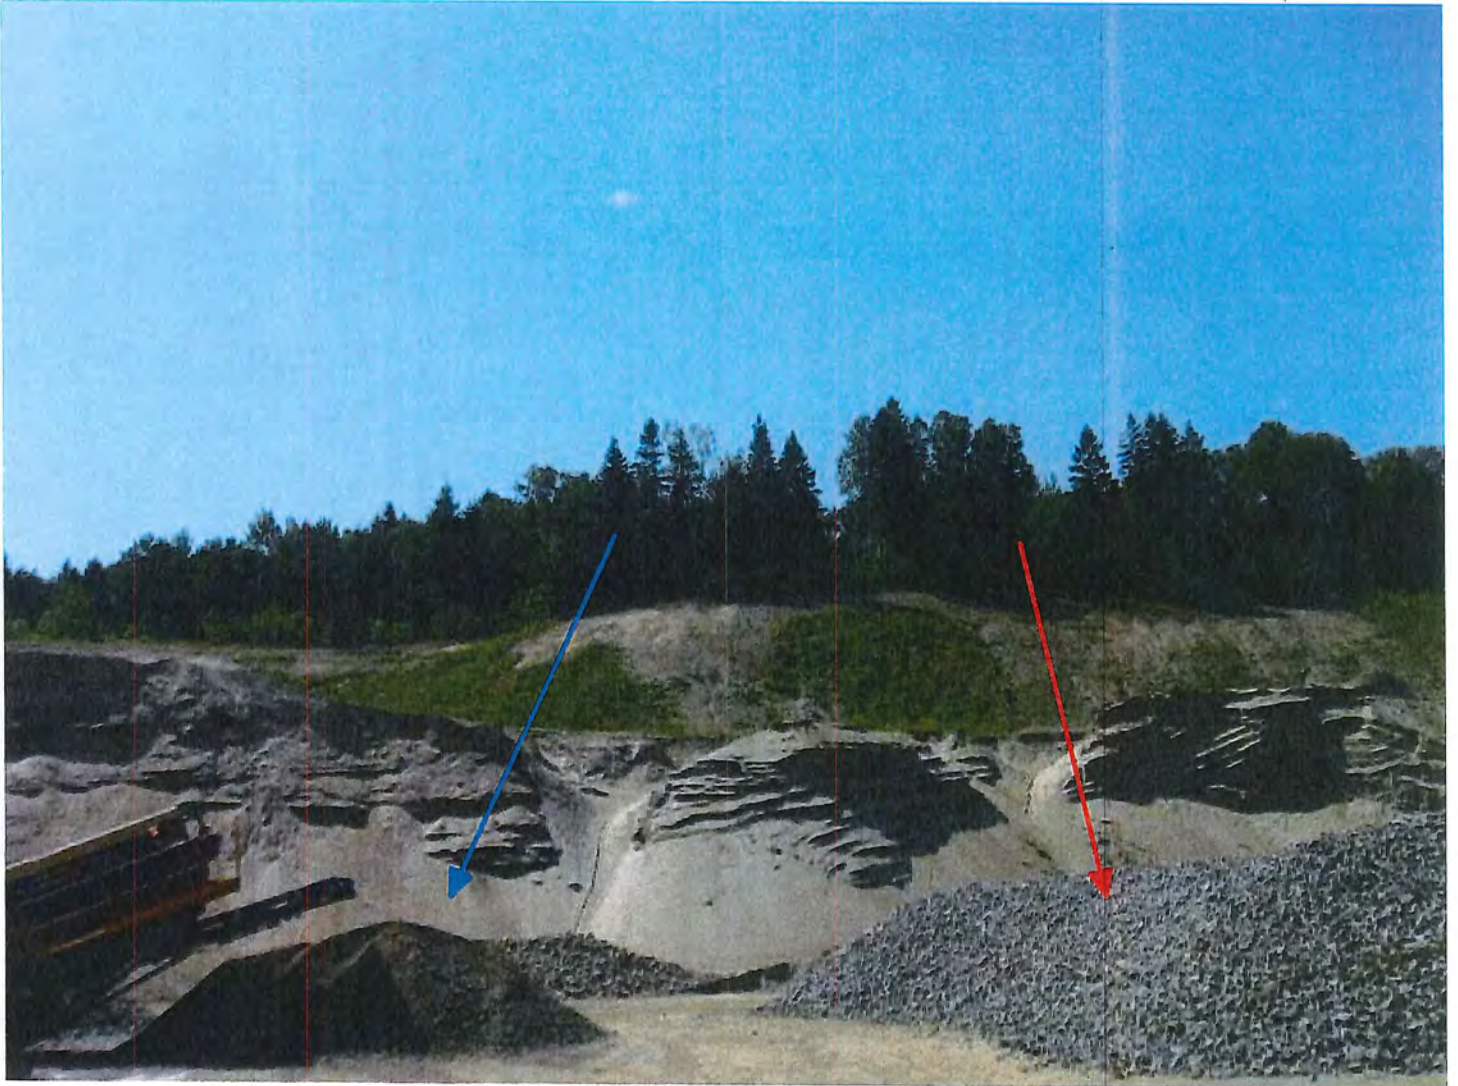
IMG_6824.JPG

De plus, au moment de l'inspection, le concasseur, malgré qu'il ne soit pas en fonction, est localisé au pied de l'aire de déchargement des morceaux de roc dynamité. De plus, le diamètre des pierres concassées composant certains amas entreposés à proximité du concasseur semble plus gros que le diamètre des roches observées dans le banc de sable graveleux.

7) Amas de pierres concassées dont le diamètre est plus gros que le diamètre des roches observées dans le sable graveleux (flèche rouge). Diamètre des pierres à la sortie du convoyeur (flèche bleue) que celles observées dans le sable graveleux.

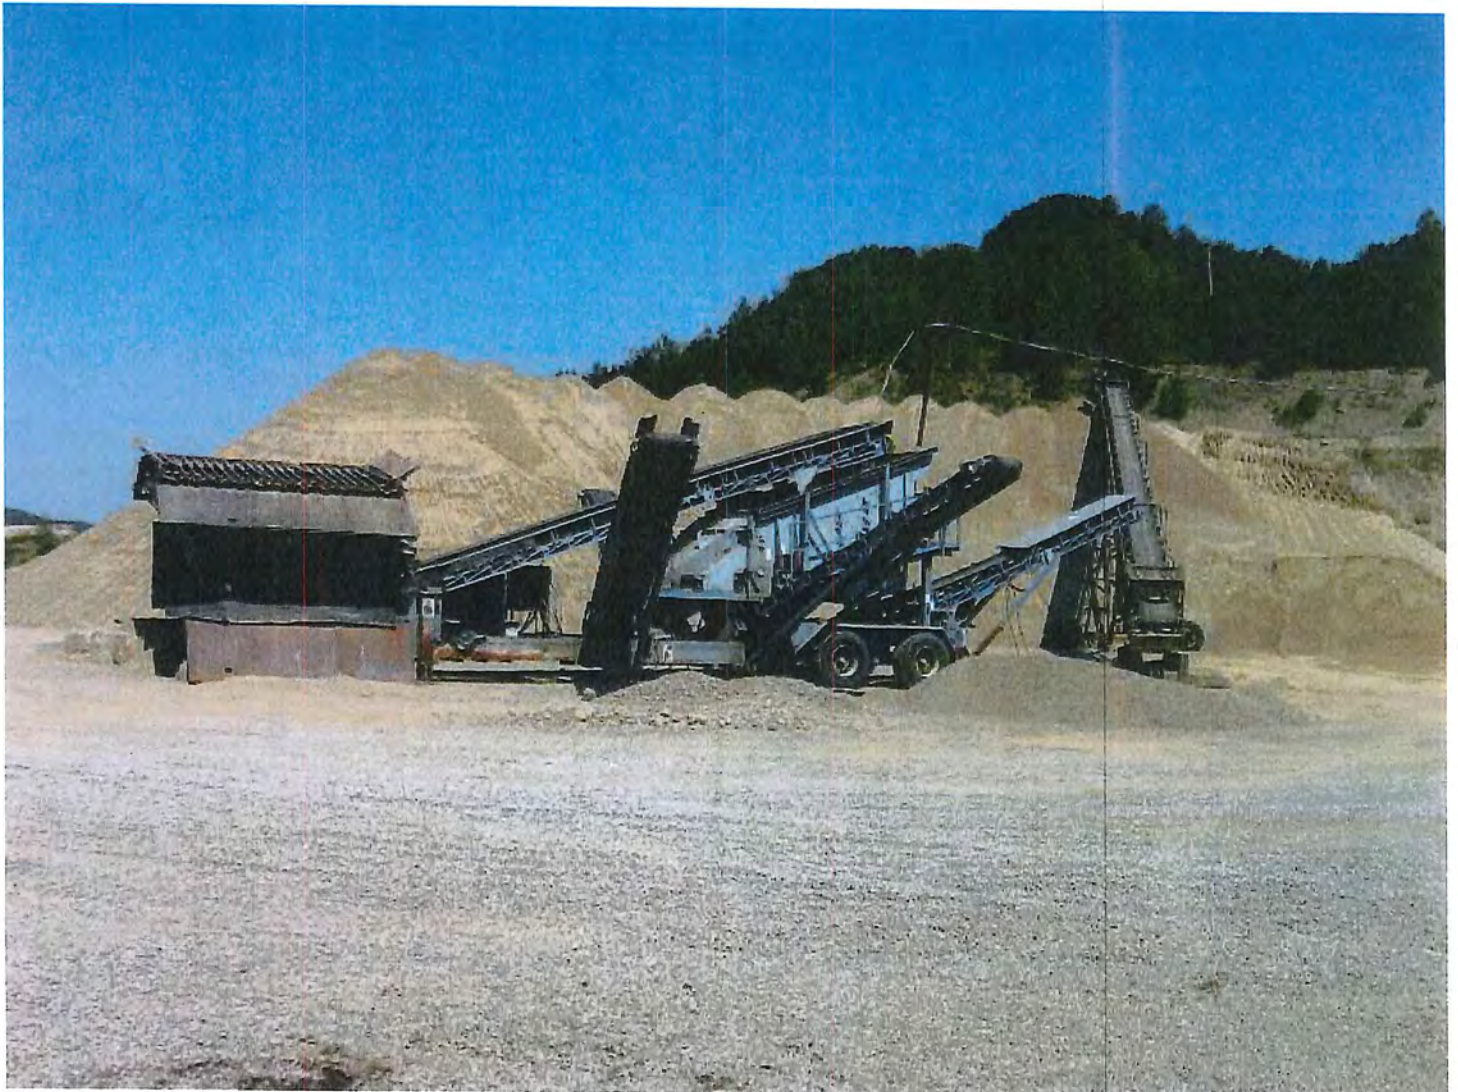
IMG_6830.JPG

- Un tamiseur est présent sur le site et n'est cependant pas en opération au moment de l'inspection. Plusieurs amas de sable tamisés sont entreposés à proximité de ce tamiseur (voir photo 8).

8) Tamiseur est présent sur le site n'étant pas en opération. Plusieurs amas de sable tamisés sont entreposés à proximité de ce tamiseur.

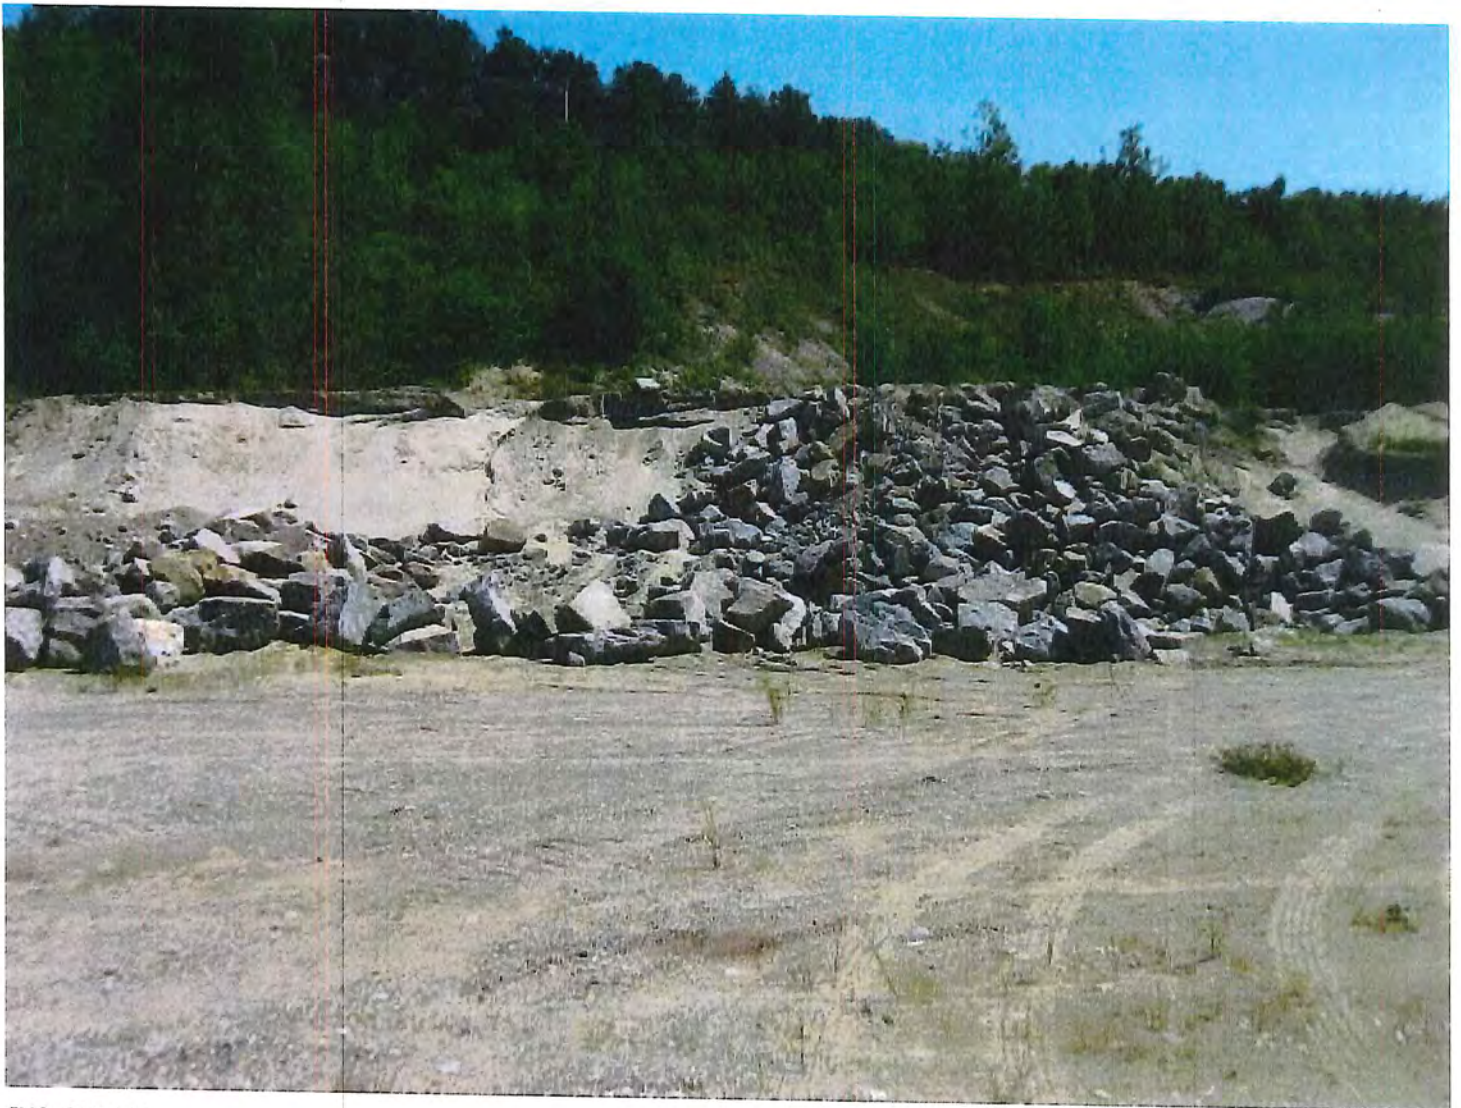
IMG_6841.JPG

9) Dans le secteur Ouest de la sablière, de grosses pierres et morceaux de roc dynamités y sont entreposées

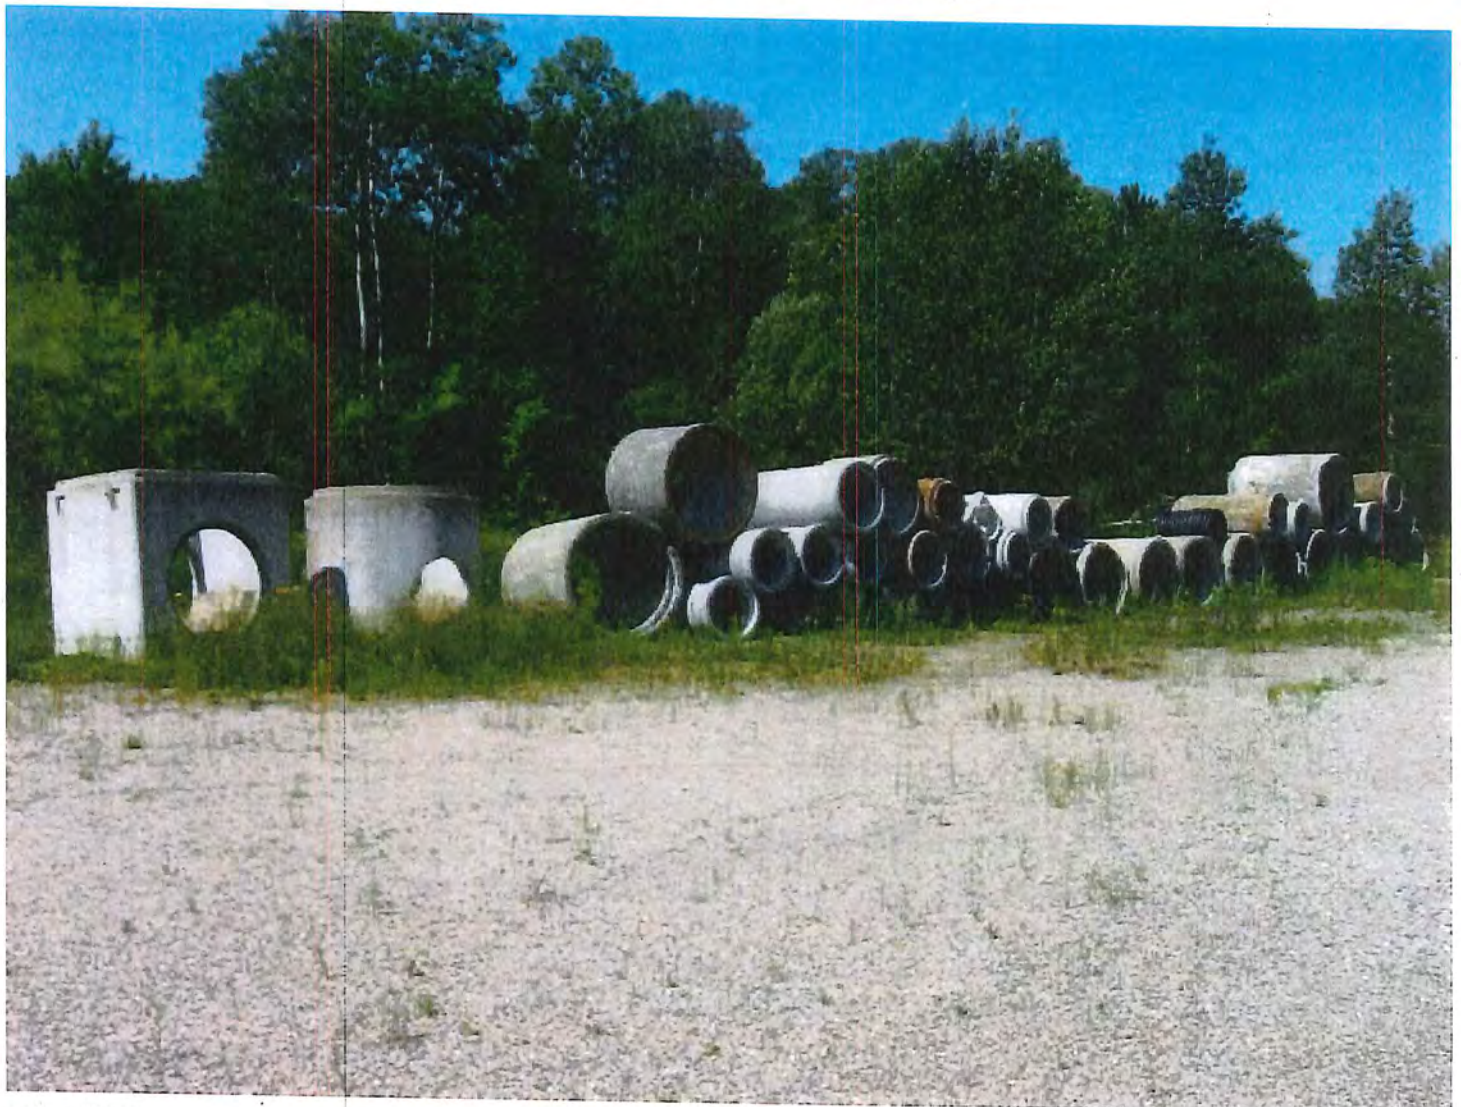
IMG_6838.JPG

- Dans le secteur Ouest de la sablière, de grosses pierres et morceaux de roc dynamités y sont entreposés (voir photo 9).
- À la limite Sud-Ouest de la sablière, des pièces d'équipements (godet, grappe pour déneigeuse, blocs de béton coulés avec anneau de transport, ponceau de béton et plastique) sont entreposées sur le site (photos 10 et 11). Ces équipements ne sont pas des matières résiduelles puisqu'ils sont utilisés par l'exploitant. Il ne s'agit pas d'équipements mis aux rebus.

10) À la limite Sud-Ouest de la sablière, des pièces d'équipements (godet, grappe pour déneigeuse, blocs de béton coulés avec anneau de transport, ponceau de béton et plastique) sont entreposées sur le site.

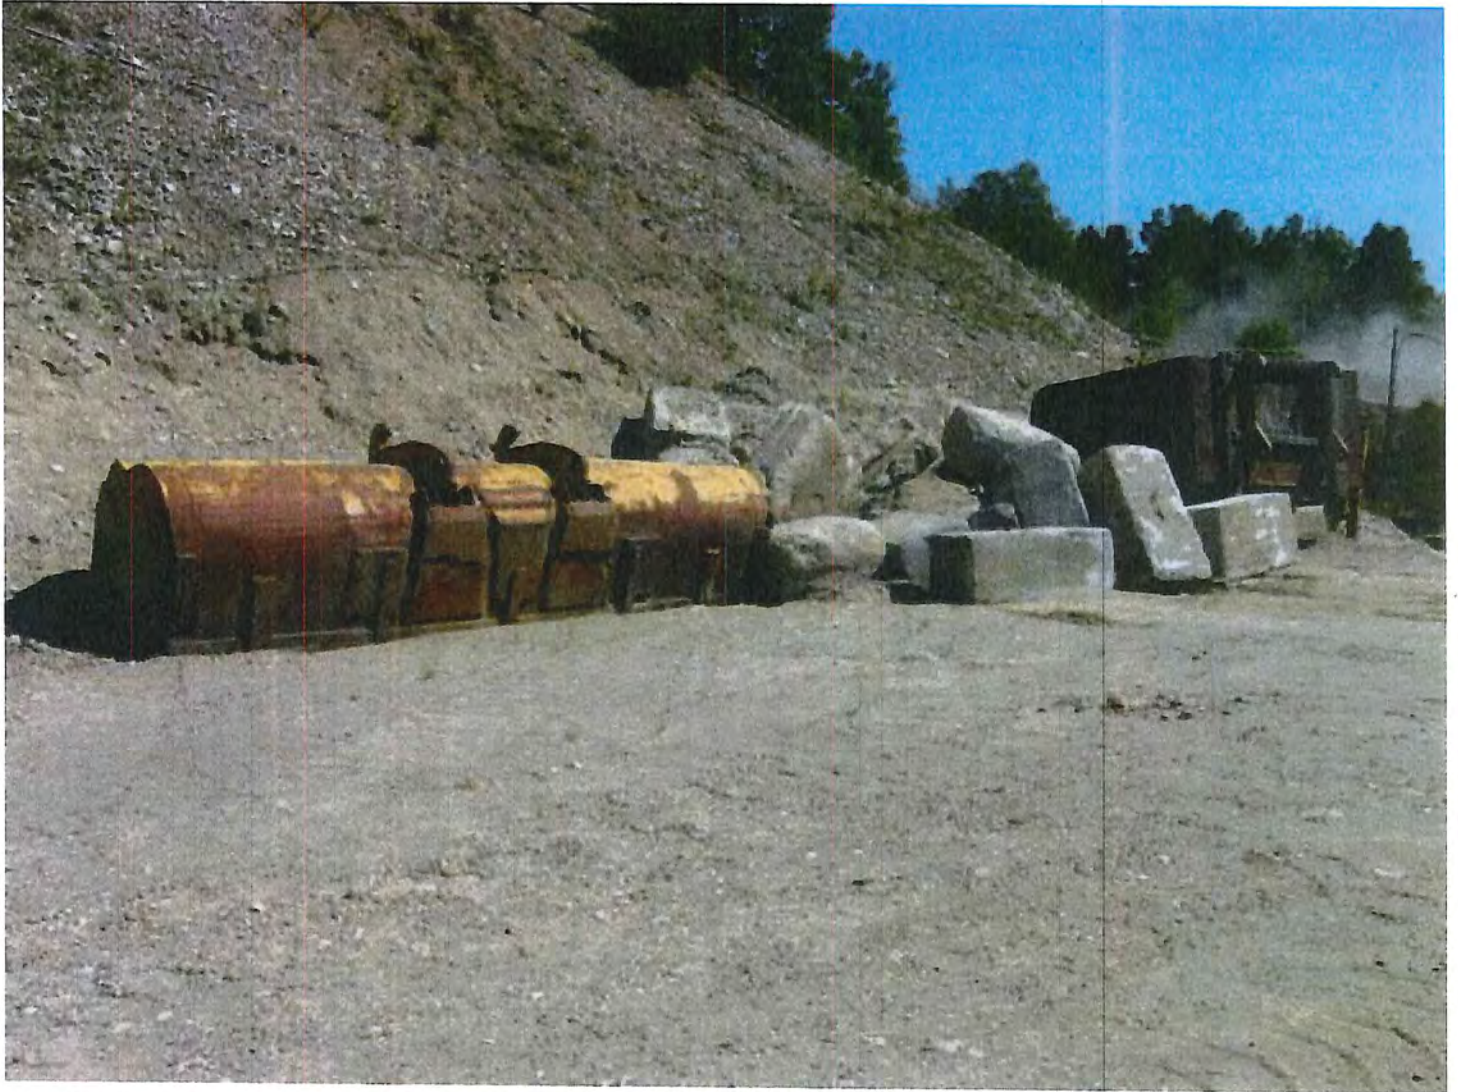
IMG_6815.JPG
11) Idem photographie précédente.

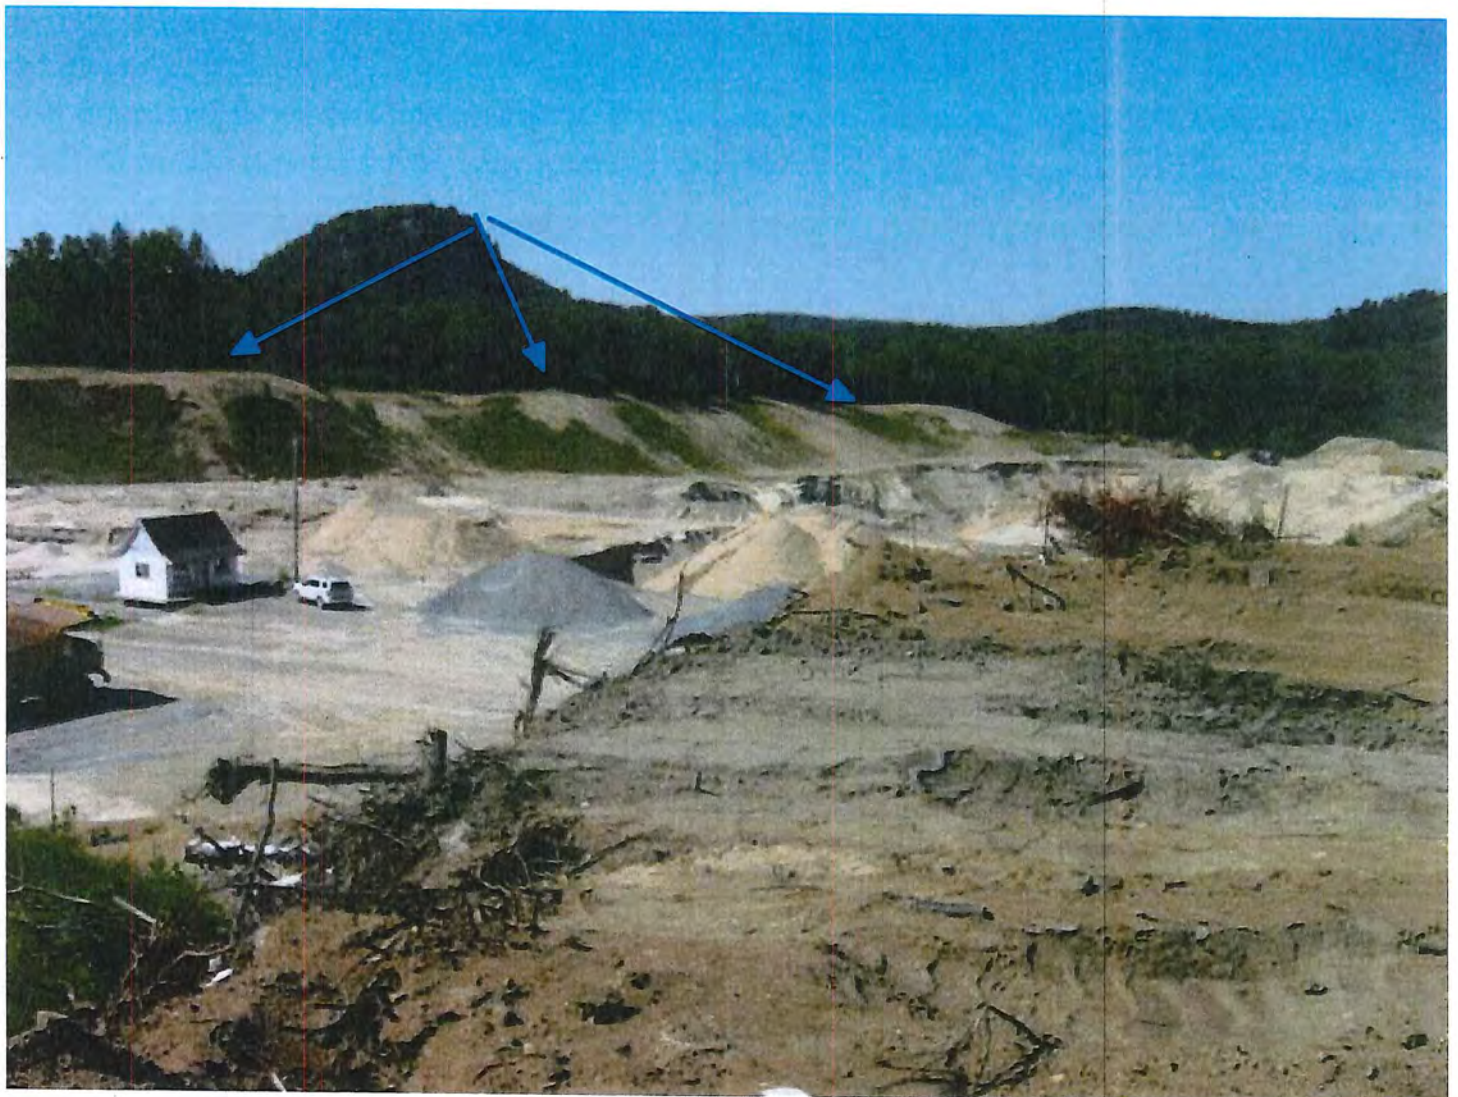
- Finalement, la végétation est en croissance sur la portion du lot 9A maintenant restauré. La période de sécheresse des dernières semaines ne facilite pas l'enracinement et la croissance des végétaux. Les pentes sont clairessemées à certains endroits (voir photo 12).

IMG_6808.JPG
12) La végétation est en croissance sur la portion du lot 9A maintenant restauré. La période de sécheresse des dernières semaines ne facilite pas l'enracinement et la croissance des végétaux. Les pentes sont clairsemées à certains endroits.

- Fermer cette intervention.
- Réaliser une inspection lorsque le concasseur aura été remis en fonction afin de vérifier si les morceaux de roc dynamités importés dans la sablière subissent une transformation.
- Je recommande qu'une inspection soit réalisée à l'automne 2017 afin d'assurer que la végétation nouvelle soit toujours en croissance conformément à l'article 43 du Règlement sur les carrières et sablières.
