**Objet : Demande d'accès concernant le Lac Rouge à Saint-Didace
depuis novembre 2009**

Objet : Avis d'infraction du 12 novembre 2009

Domaine du lac Rouge Saint-Didace

RAPPORT D'INSPECTION

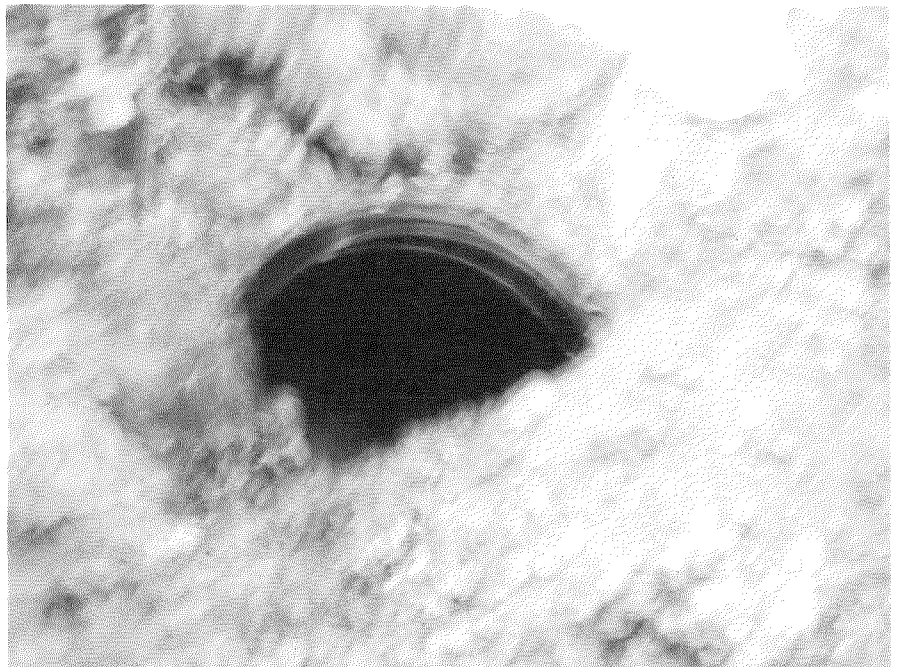
Photo no : 2

Description : Ponceau avant le terrain 14. Il est ensablé.

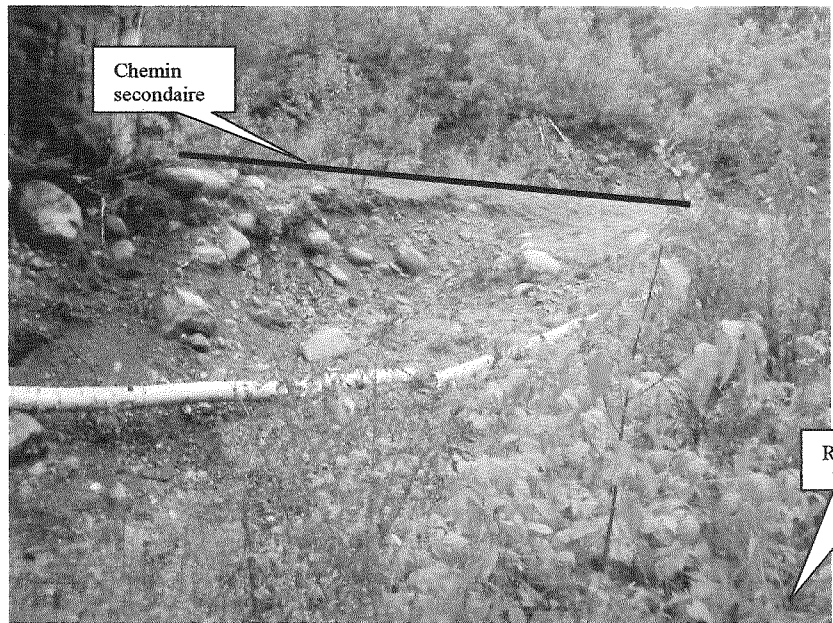
Photo no : 3

Description : Bassin de sédimentation
situé à l'intersection d'un chemin
secondaire
GPS 06 *Lot 37*

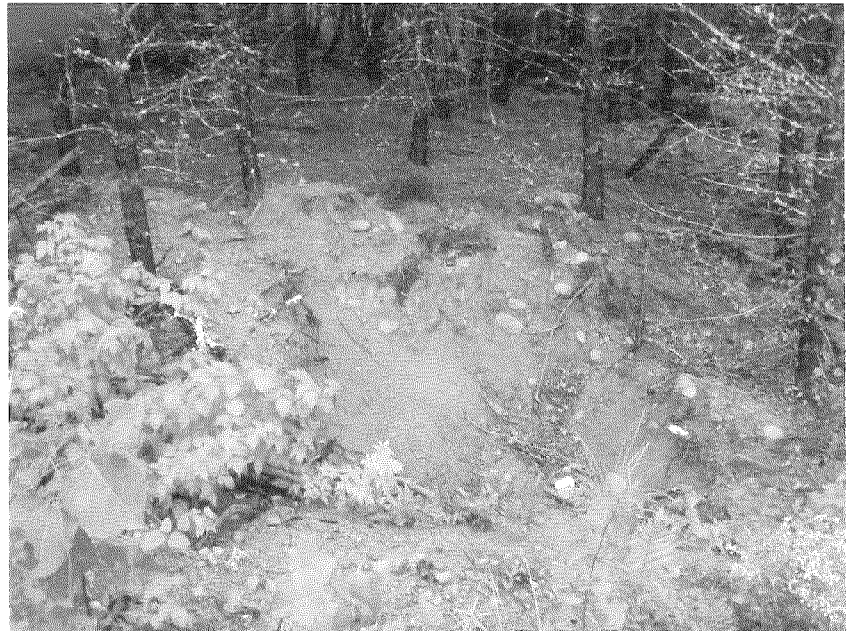
Photo no : 4

Description : Bassin de sédimentation.
GPS 07

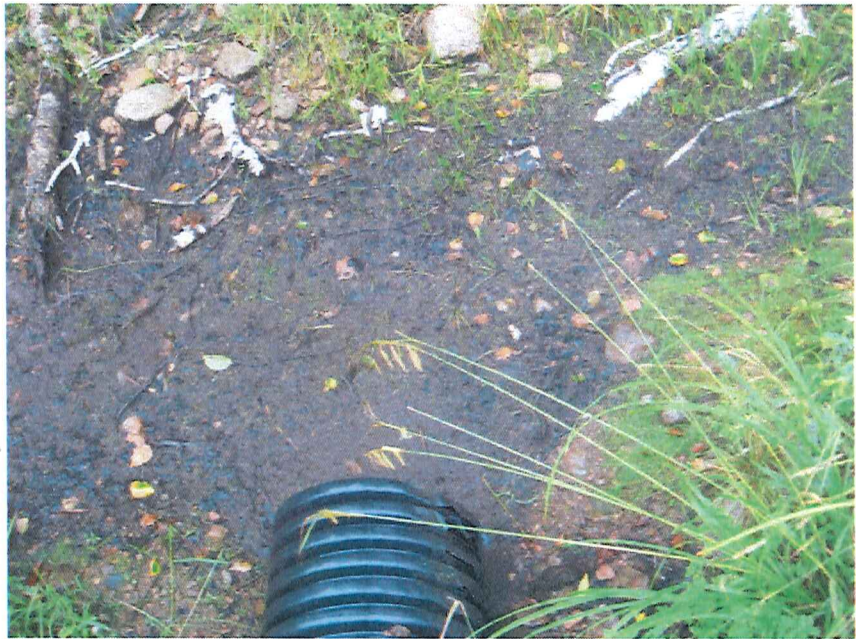
Description : Tributaire #1
À sec côté gauche du ponceau
GPS 24

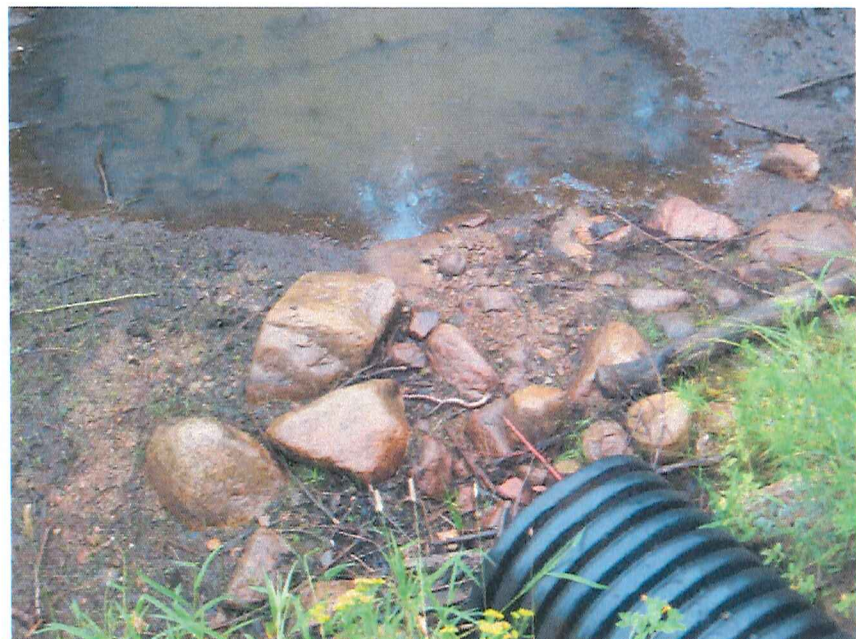
Photo no : 2

Description : Tributaire #1
Côté droit (aval) du ponceau . Pas
d'écoulement visible.
GPS 24

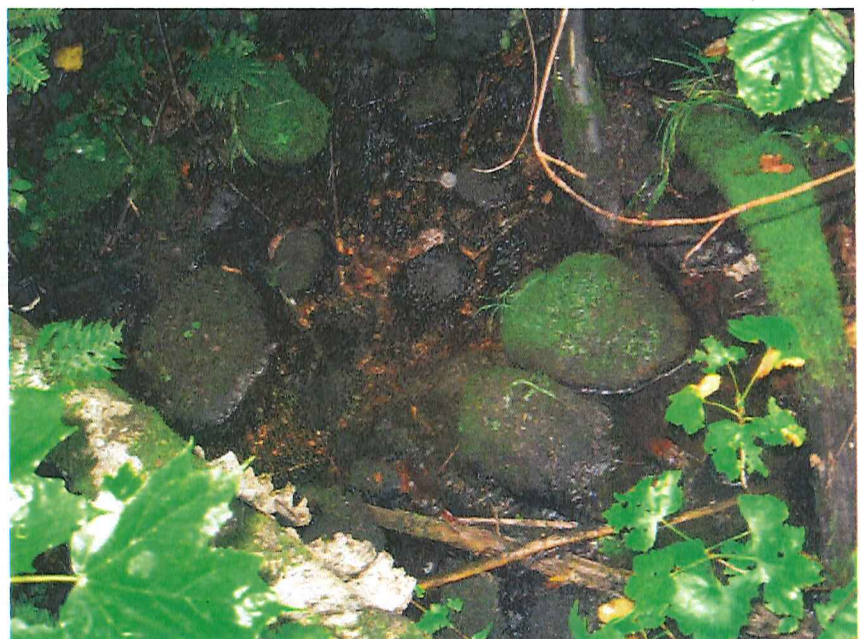
Photo no : 3

Description : Tributaire #3
Eau claire. pas de traces de dérive de
sédiments.
Végétation aux abords du cours d'eau
à 75%
GPS 14

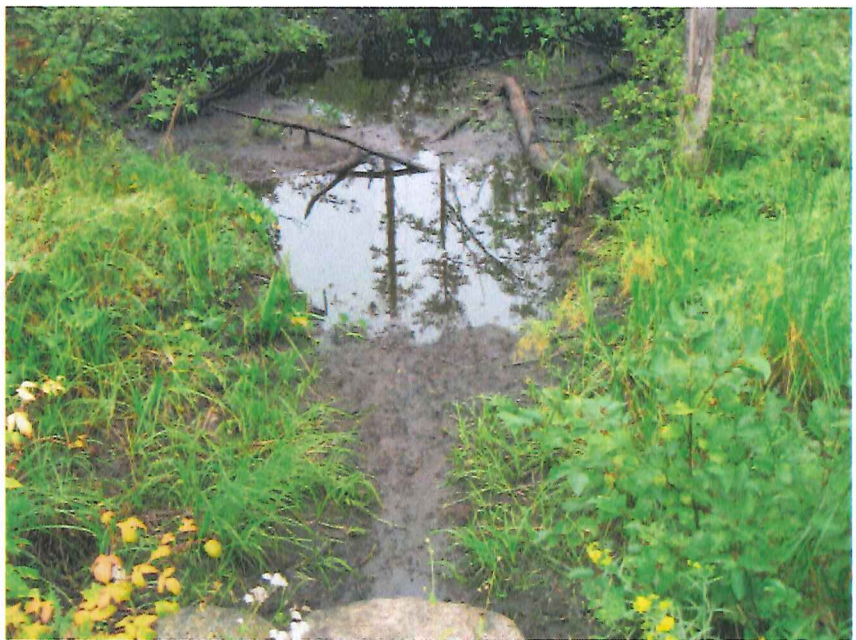
Photo no : 4

Description : Tributaire #4
Sortie ponceau côté gauche. Faible débit d'eau. Reprise végétale des abords à 100%.

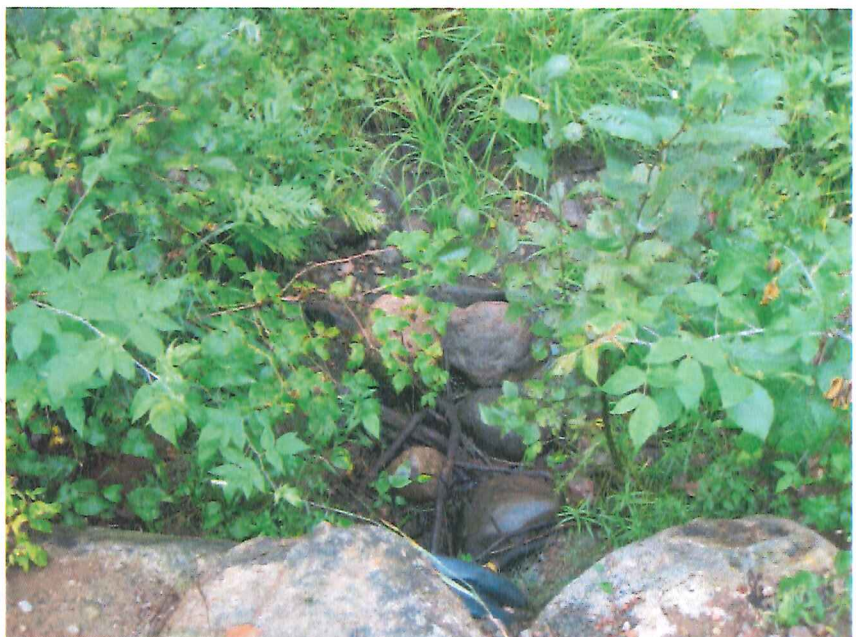
Photo no : 5

Description : Tributaire #4
Sortie ponceau côté droit. Faible débit d'eau. Reprise végétale des abords à 100%.

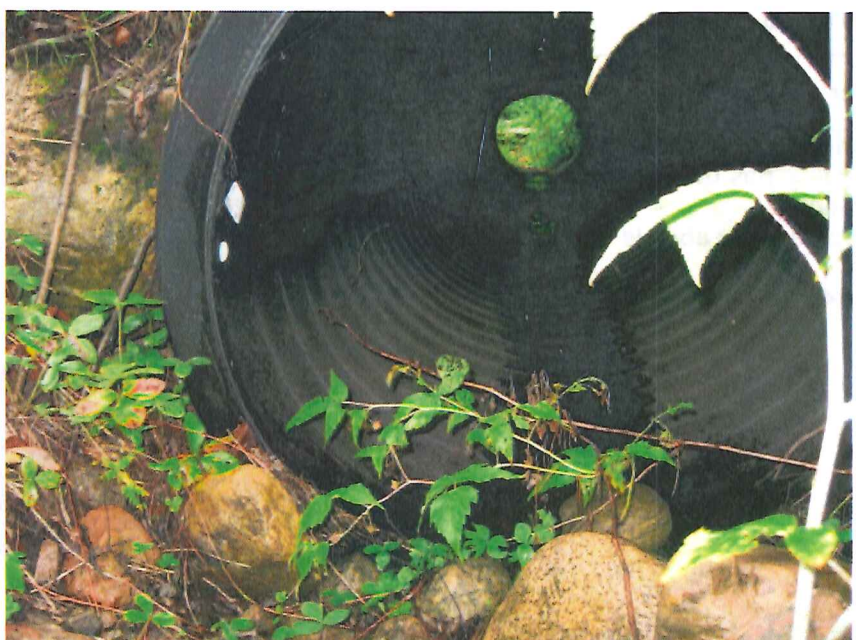
Photo no : 6

Description :
Ponceau terrain 14. À sec.

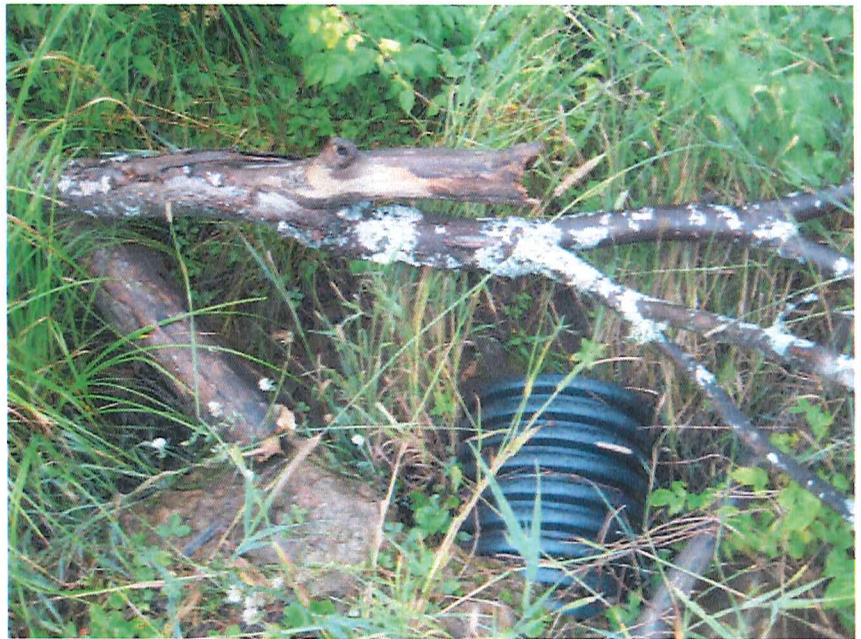
Photo no : 7

Description : Ponceau, secteur terrain 80 . Végétalisation fossé 100%

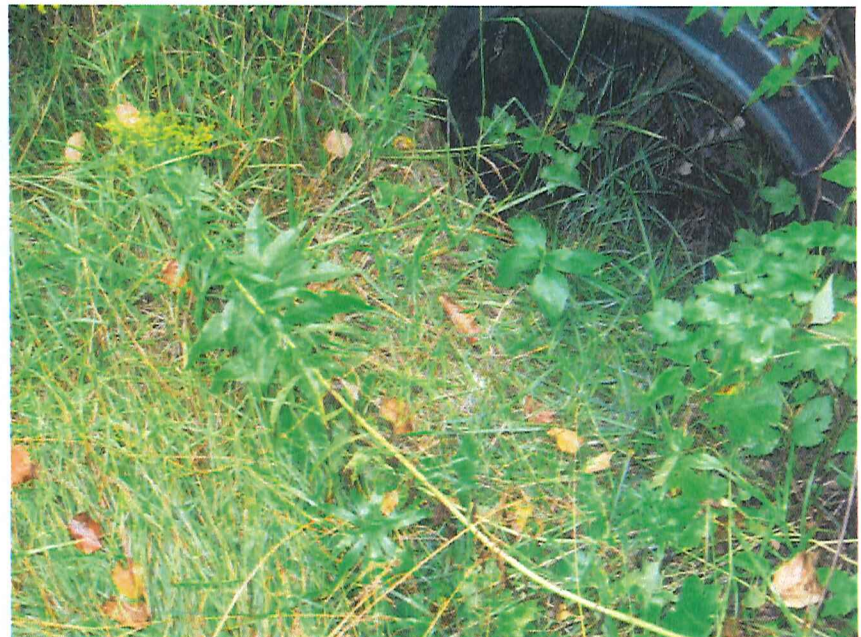
Photo no : 8

Description : Ponceau, secteur terrain 84. Végétalisation fossé 100%

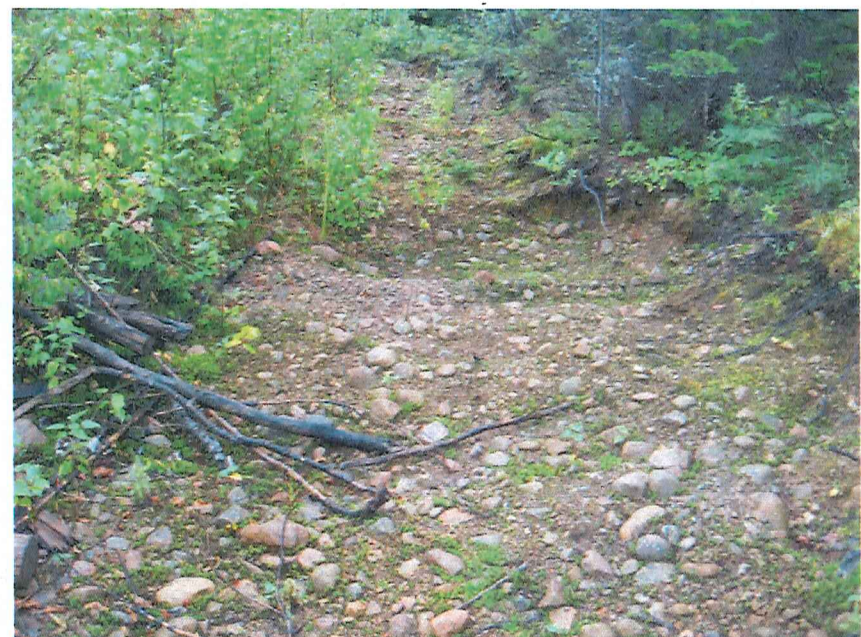
Photo no : 9

Description : Fossé secteur terrains 53-54-55. fossés secs. Talus de rue végétalisés 100%

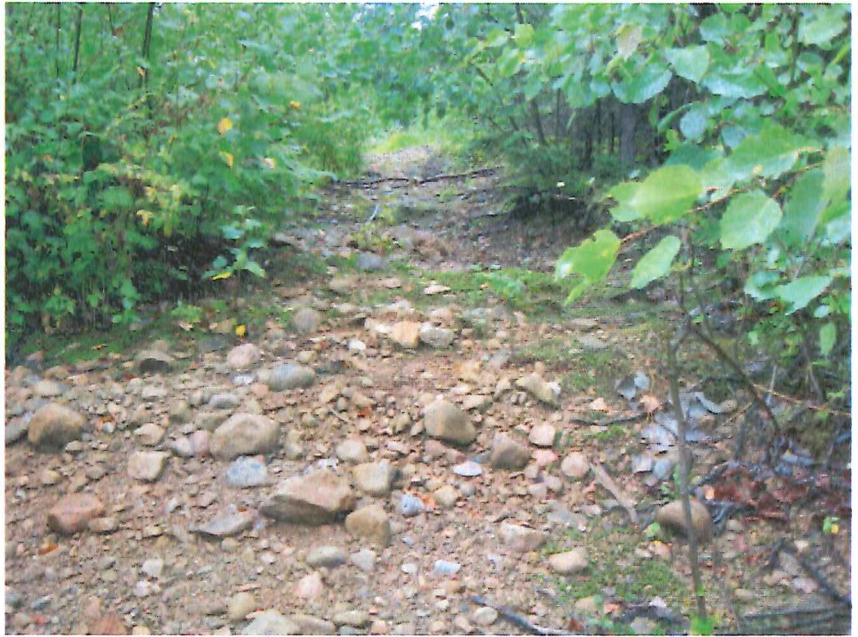
Photo no : 10

Description :
Fossé secteur terrains 53-54-55. fossés secs. Talus végétalisés 100%
GPS 4

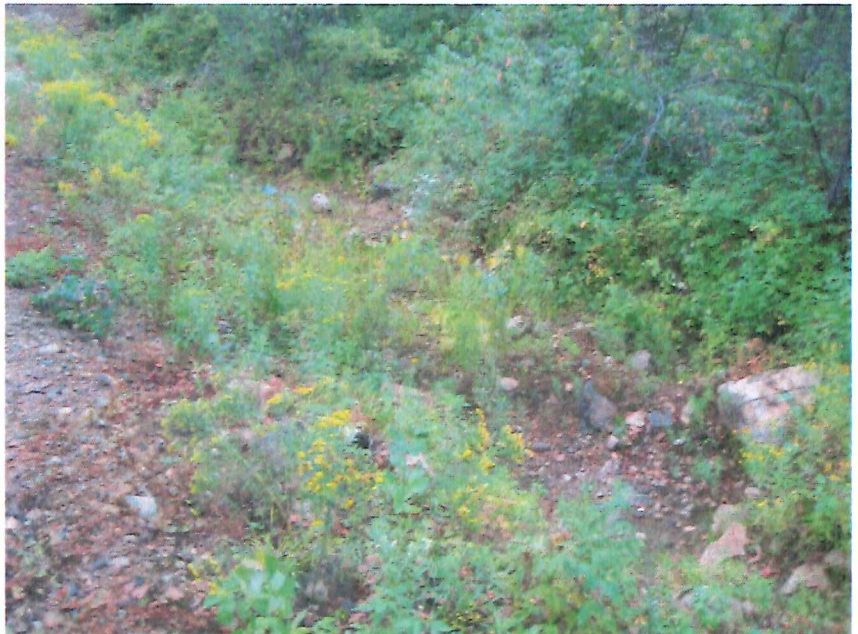
Photo no : 11

Description :
Secteur terrains 80-84. Talus des fossés végétalisés à 60 %
GPS 21

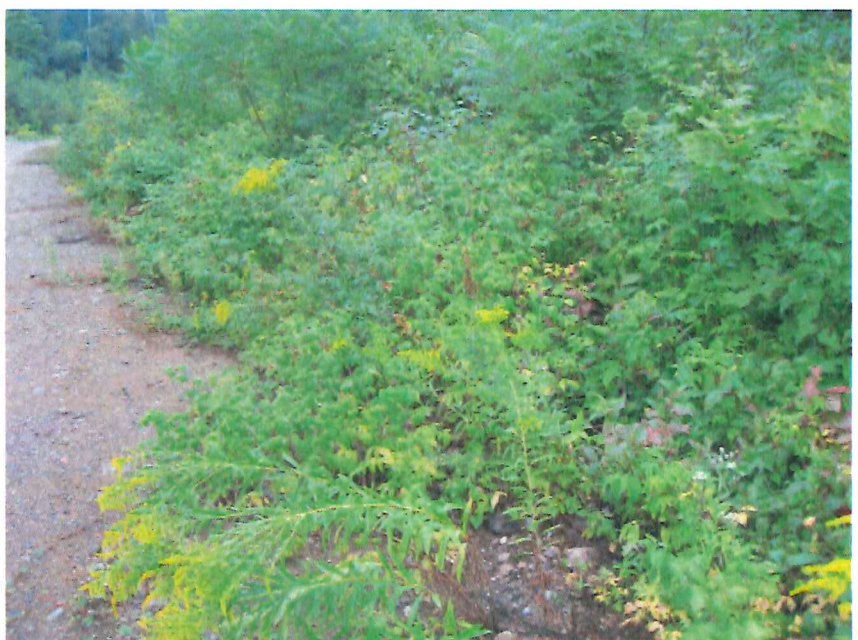
Photo no : 12

Description : Secteur terrain 82. Côté droit (sud) de la rue.
Fossé et talus végétalisés à 100%
GPS20

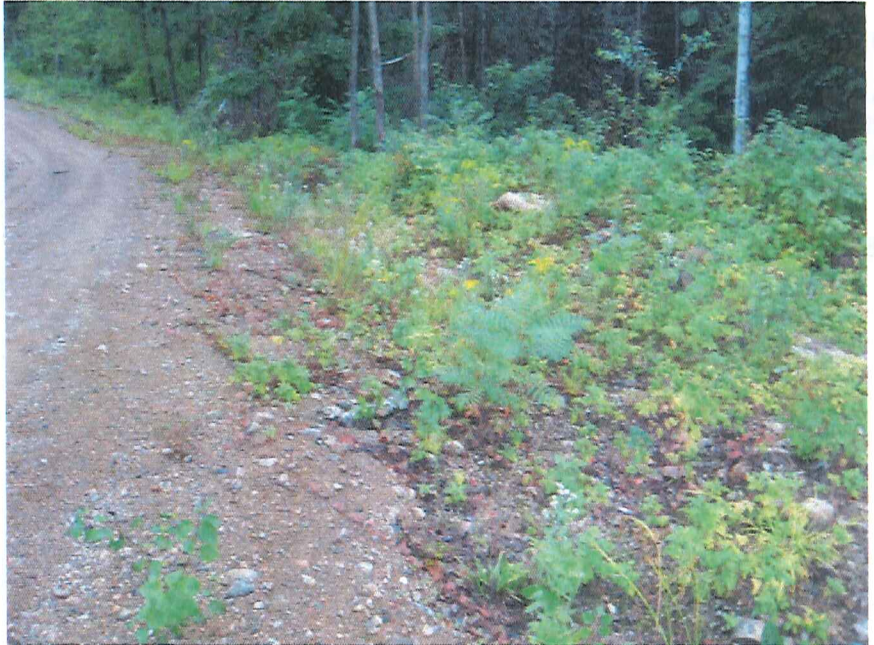
Photo no : 13

Description : Secteur terrain 83. Fossé et talus végétalisés à 50%
GPS 19

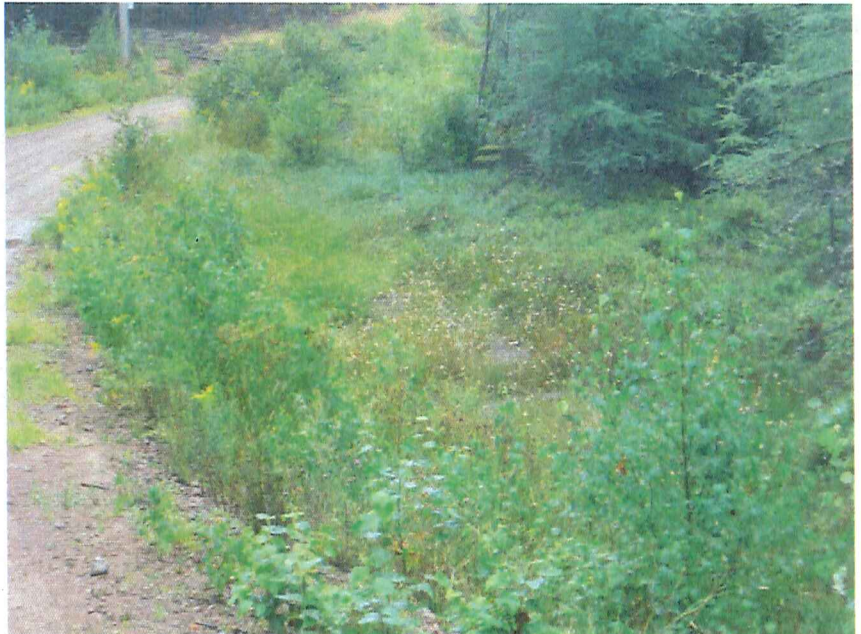
Photo no : 14

Description : Bande riveraine du
Tributaire #4. Côté aval
Végétalisé à 90%

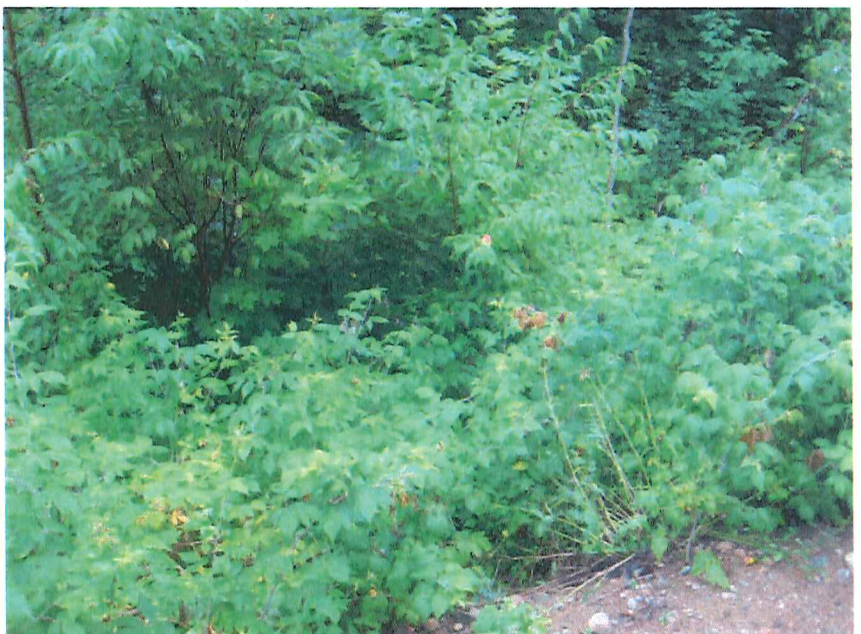
Photo no : 15

Description : Talus du ponceau terrain
13 et 14 côté aval . Reprise végétale
100%
GPS 17

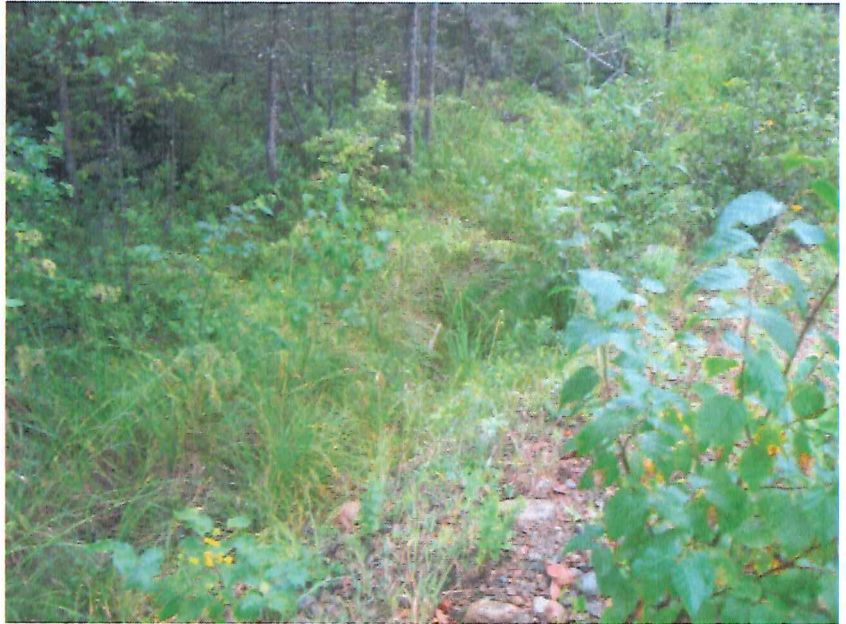
Photo no : 16

Description : Secteur des terrains 53-54-55 (Tourbière). Reprise végétale des fossés à 75%

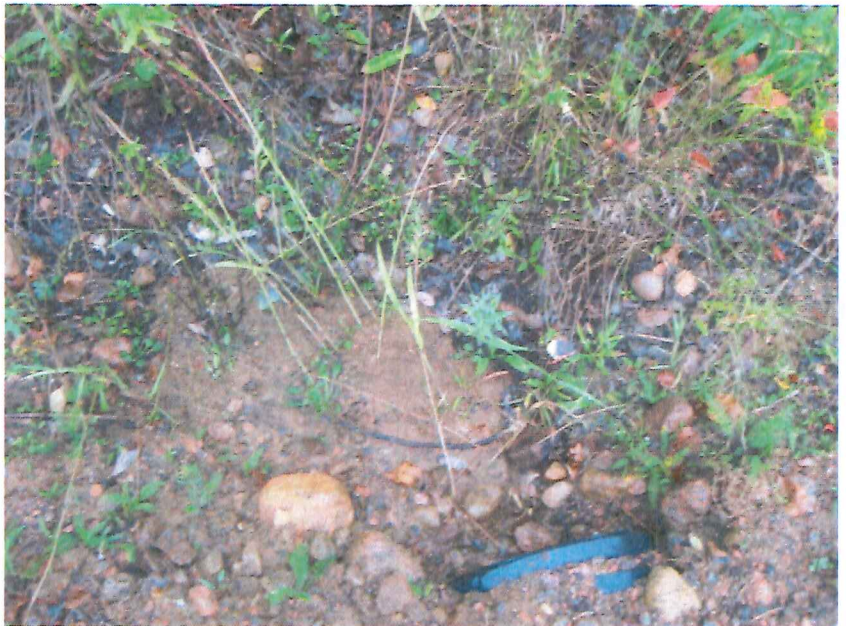
Photo no : 17

Description : Ponceau bouché entre terrains 13 et 14

- Ponceau entre les terrains 13 et 14 (dois être nettoyé).

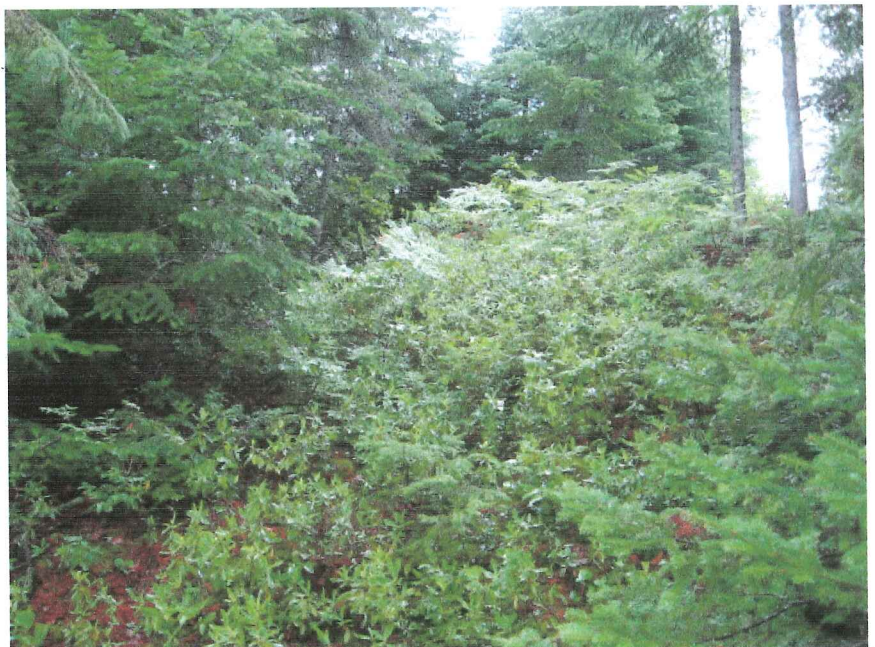
Photo no : 6

Description : Pente abrupte du chemin déboisé au niveau du lac.

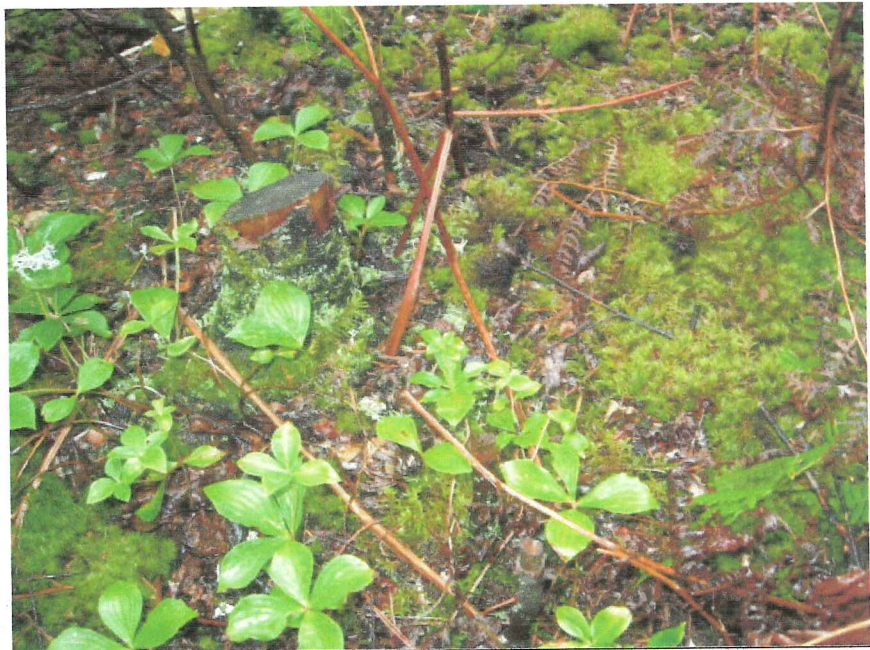
Photo no : 14

Description : Zoom sur branches coupées dans le chemin déboisé.

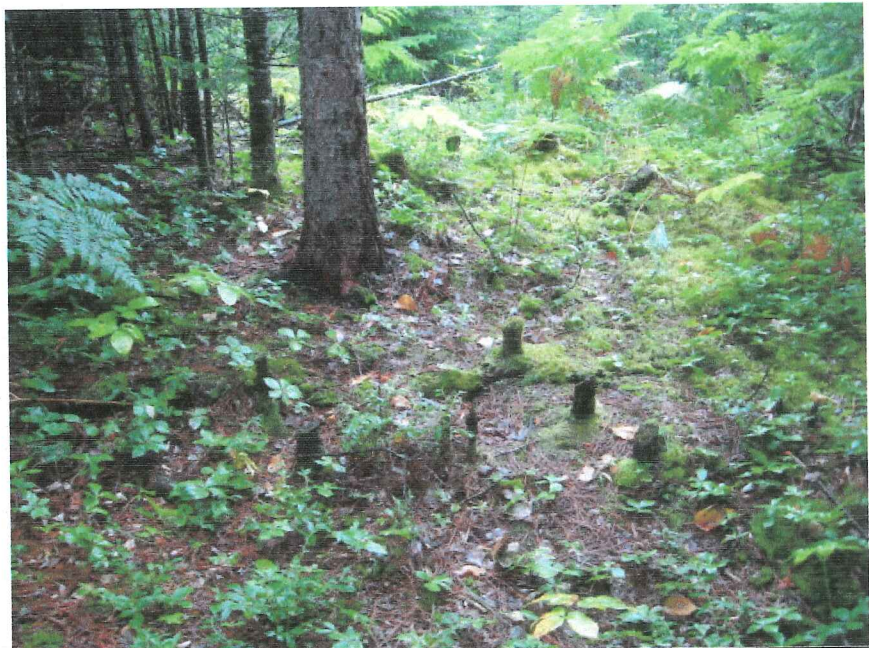
Photo no : 15

Description : Branches et arbustes coupés dans chemin déboisé.

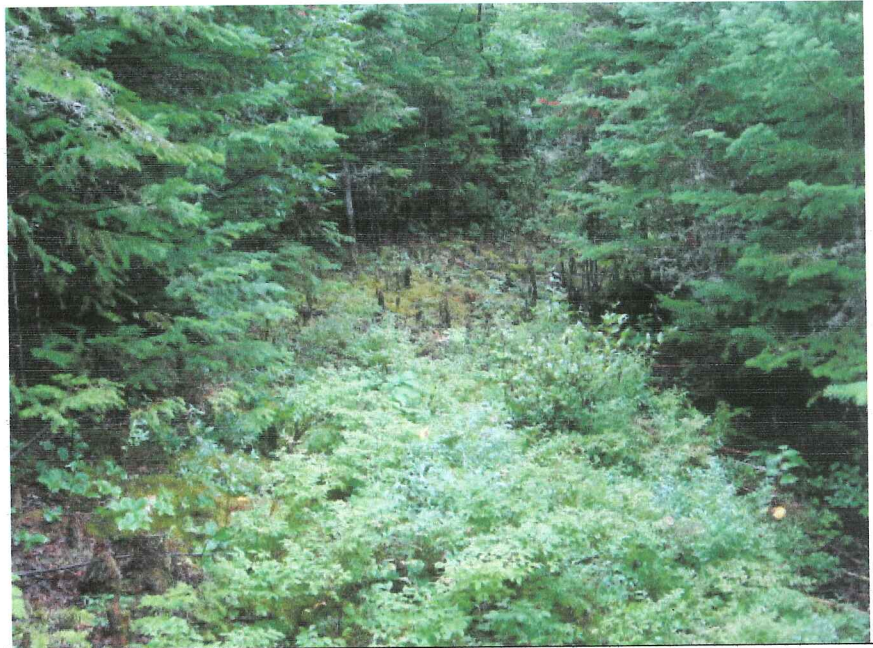
Photo no : 16

Description : Branches et arbustes coupés dans chemin déboisé.

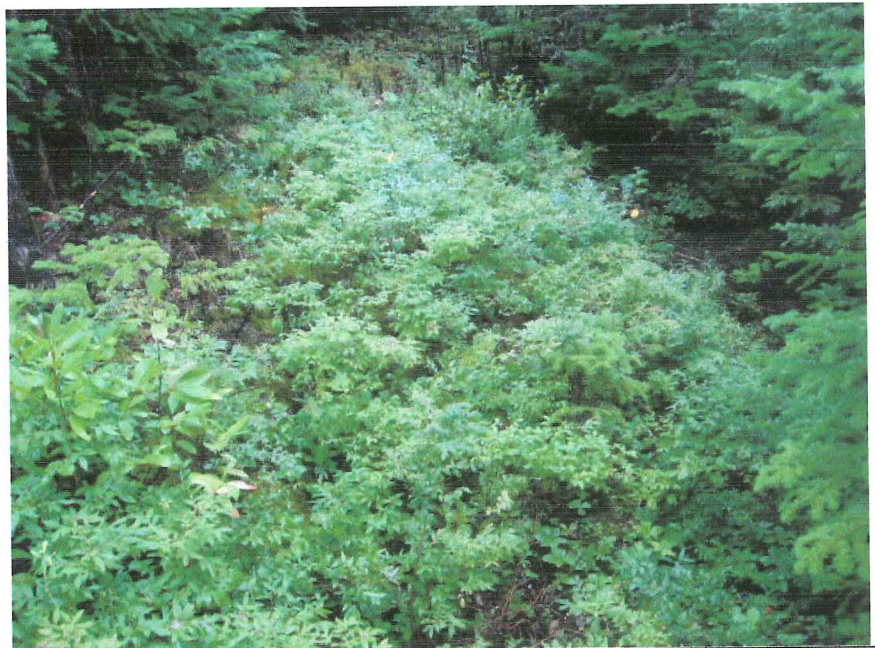
Photo no : 17

Description : Végétation, branches et arbustes coupés dans chemin déboisé.

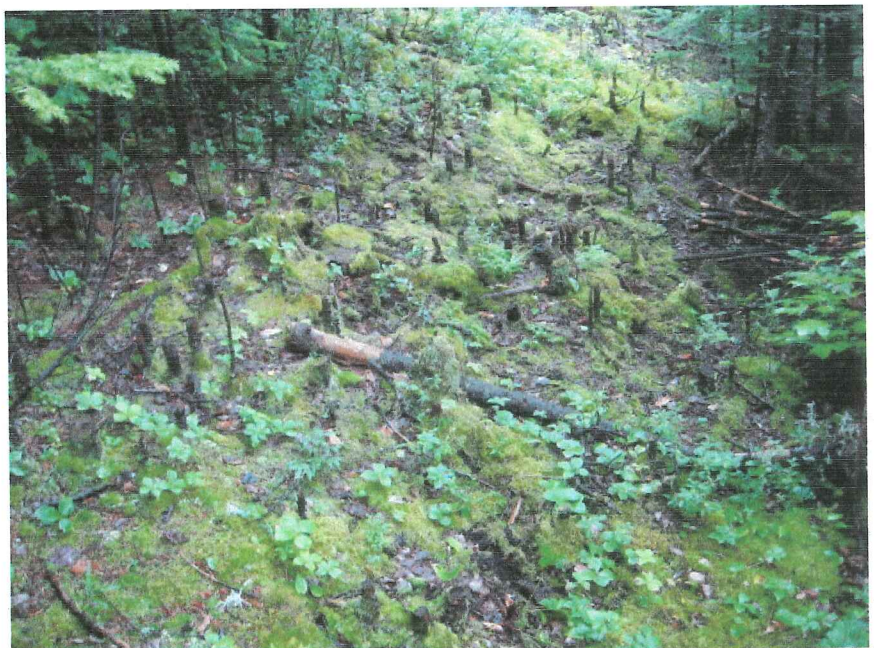
Photo no : 18

Description : Branches et arbustes coupés dans chemin déboisé.

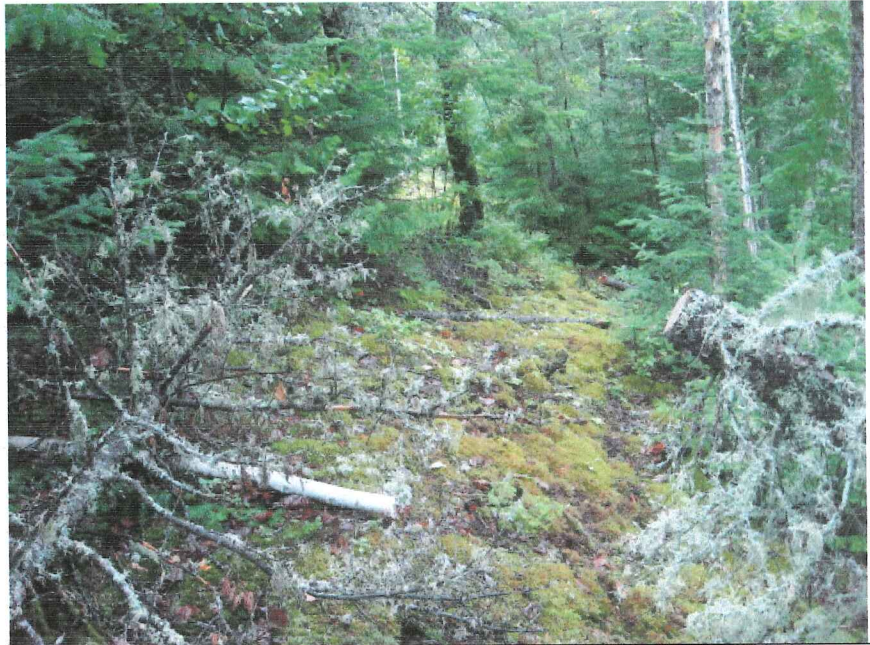
Photo no : 19

Description : Arbres et arbustes coupés dans chemin déboisé.

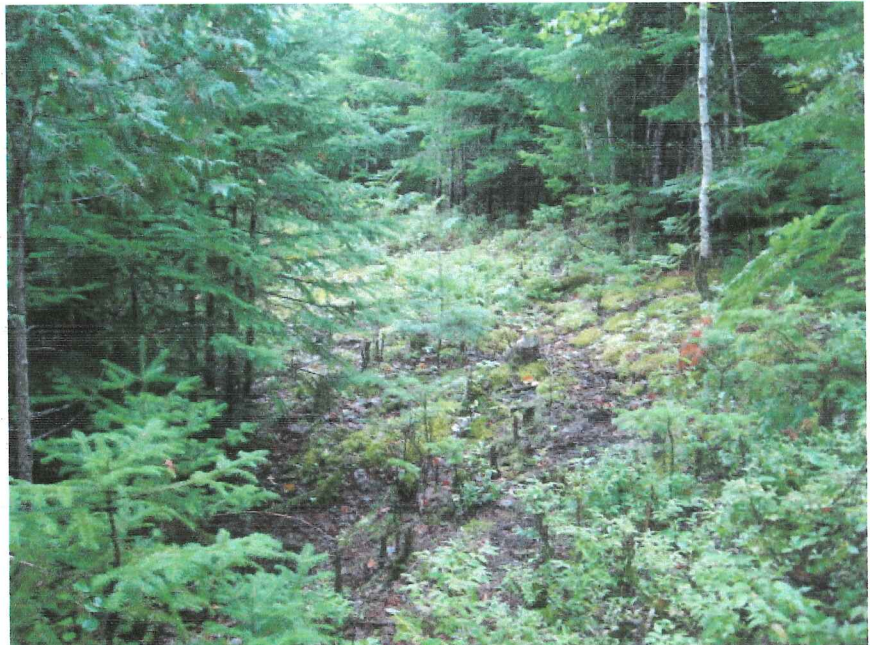
Photo no : 20

Description : Branches et arbustes coupés dans chemin déboisé.

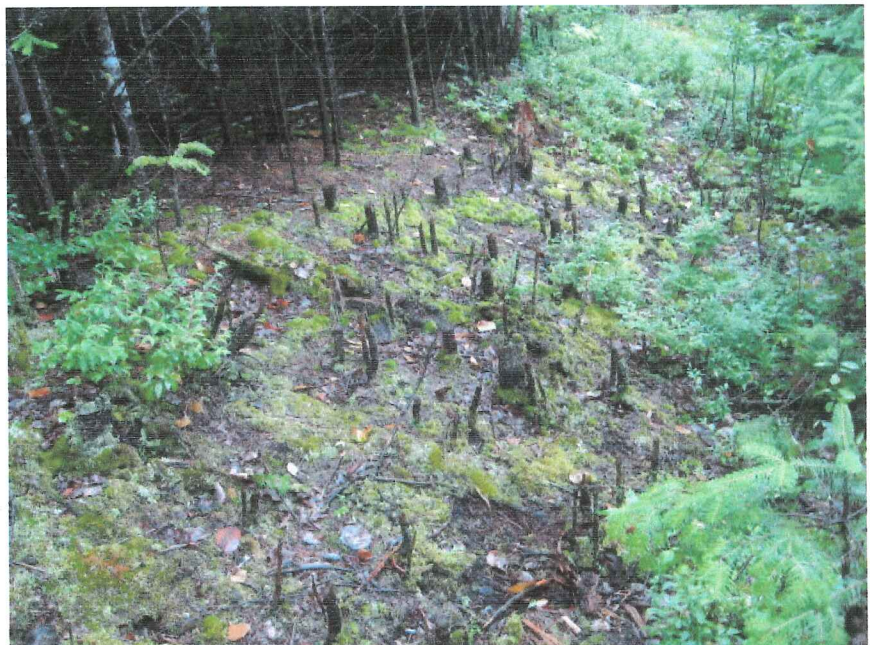
Photo no : 21

Description : Branches et arbustes coupés dans chemin déboisé.

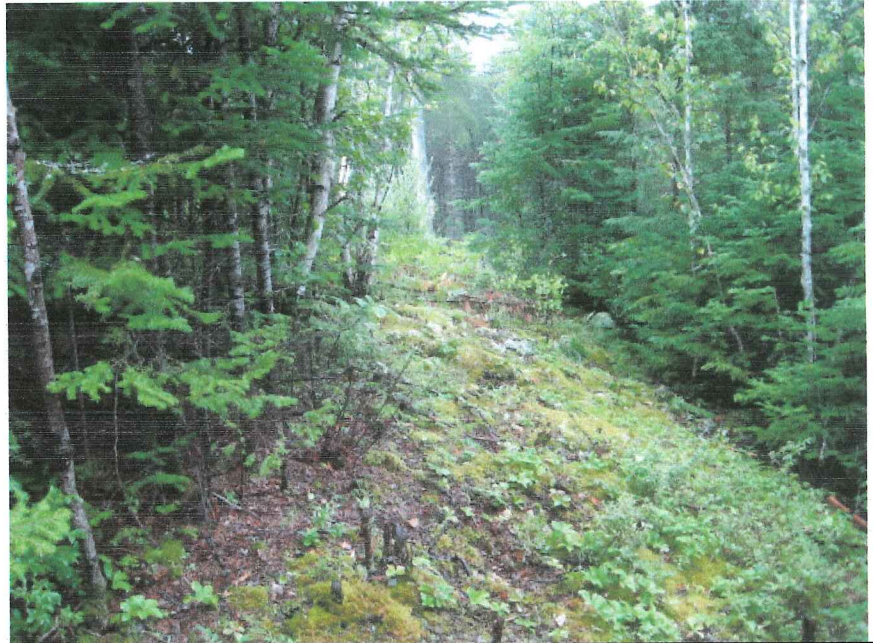
Photo no : 22

Description : Branches et arbustes coupés dans chemin déboisé.

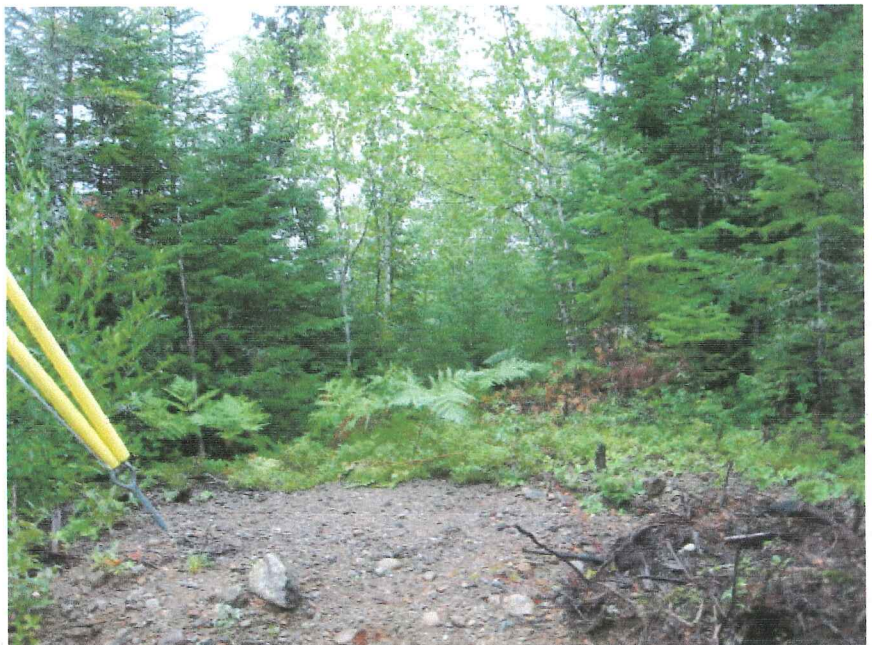
Photo no : 24

Lors de l'inspection, un chemin déboisé et entretenu a été constaté dans la zone où le site de conservation se trouve. Beaucoup d'arbres et d'arbustes ont été coupés à quelques centimètres du sol. L'entrée du chemin, qui se trouve au point GPS 11 sur la carte en annexe, longe le milieu humide pour rejoindre la baie où des milieux humides importants se trouvent.

Description : Entrée du chemin déboisé.

Nous vous demandons de barrer l'entrée de ce chemin afin de minimiser les risques de perturbations possibles dans les milieux humides qui se trouvent à proximité de cet endroit. De plus, une affiche devra être apposée pour informer le public qu'il s'agit d'un site de conservation et que l'accès leur est refusé en tout temps.

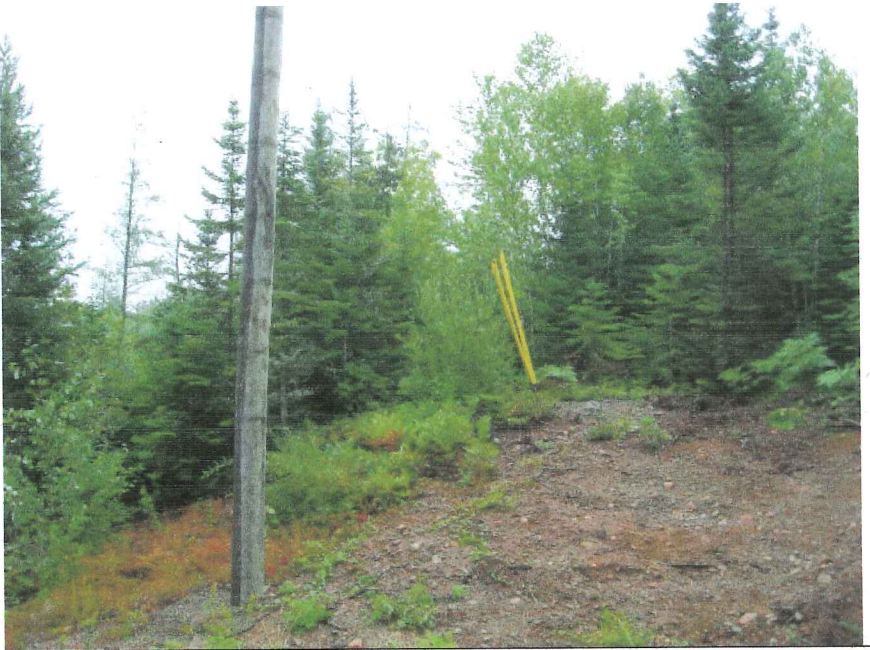
Photo no : 25

**Description : Entrée du chemin
déboisé.**
