Objet : Demande d'accès à l'information concernant le système de distribution d'eau potable, chemin de la Rivière-du-Nord à Lachute

RAPPORT D'INSPECTION

Date de l'inspection : 2016-08-08 Heure d'arrivée : 11 h 14 Heure de départ : 11 h 17
Inspecteur : Michel Savard

Lieu inspecté
Nom du lieu : Système de distribution d'eau potable - Lachute (Source ch. de la Rivière-du-Nord)
Nom usuel du lieu :
N° du lieu : X2163432 Type de lieu : distribution d'eau potable
Localisation du lieu inspecté :
Municipalité : Lachute
Coordonnées géographiques du lieu (GÉO NAD 83 degrés décimaux) : 45.671245034 -74.2653316903

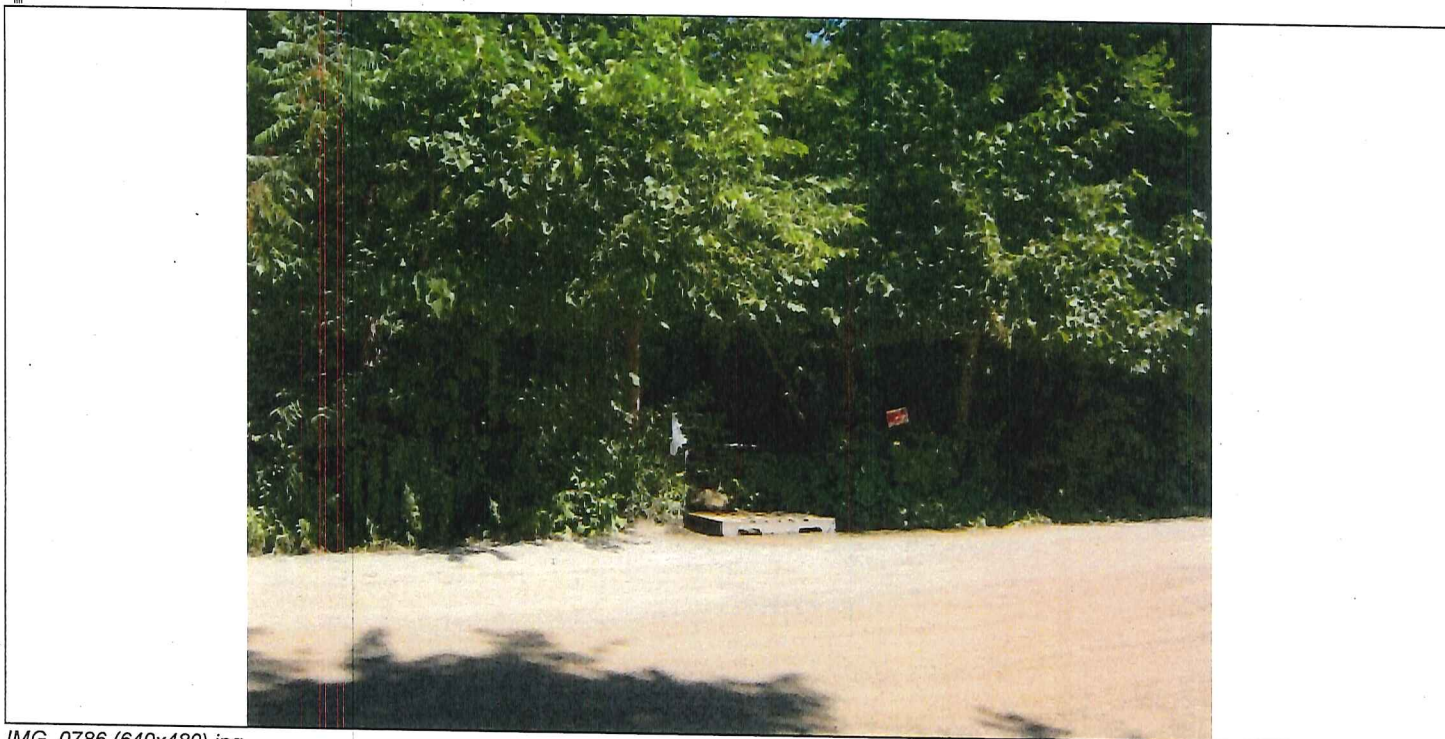
IMG_0786 (640x480).jpg

Le point de remplissage des bouteilles est constitué d'une conduite de Carlon accrochée avec de la broche à la clôture. La pente du terrain y est assez forte et la végétation est très dense. Il n'est pas possible de voir la source à partir du chemin. J'ai voulu voir d'où provient l'eau en suivant la conduite, mais cette dernière disparaît sous terre à quelques mètres de la clôture et je n'ai pas pu la suivre.

Point de remplissage des contenants

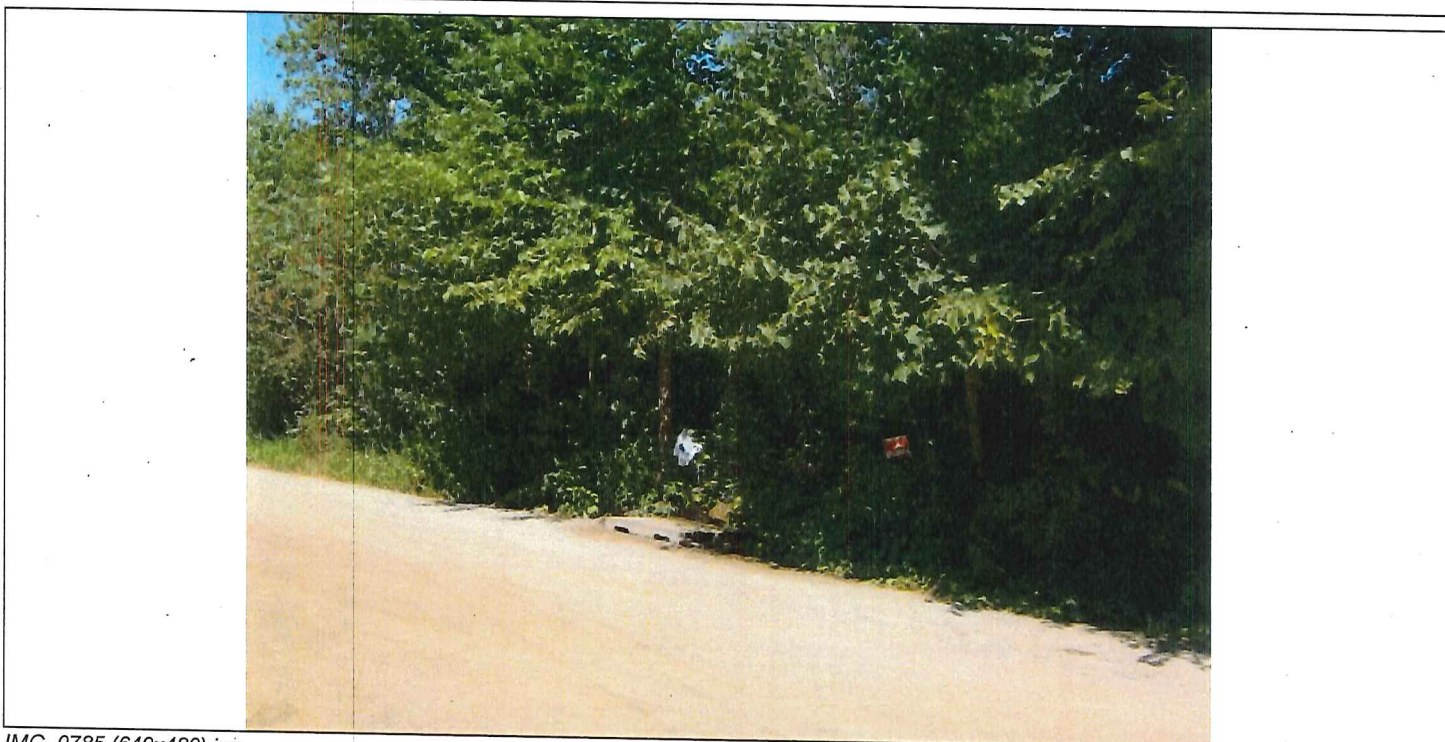
IMG_0785 (640x480).jpg

Point de remplissage des contenants

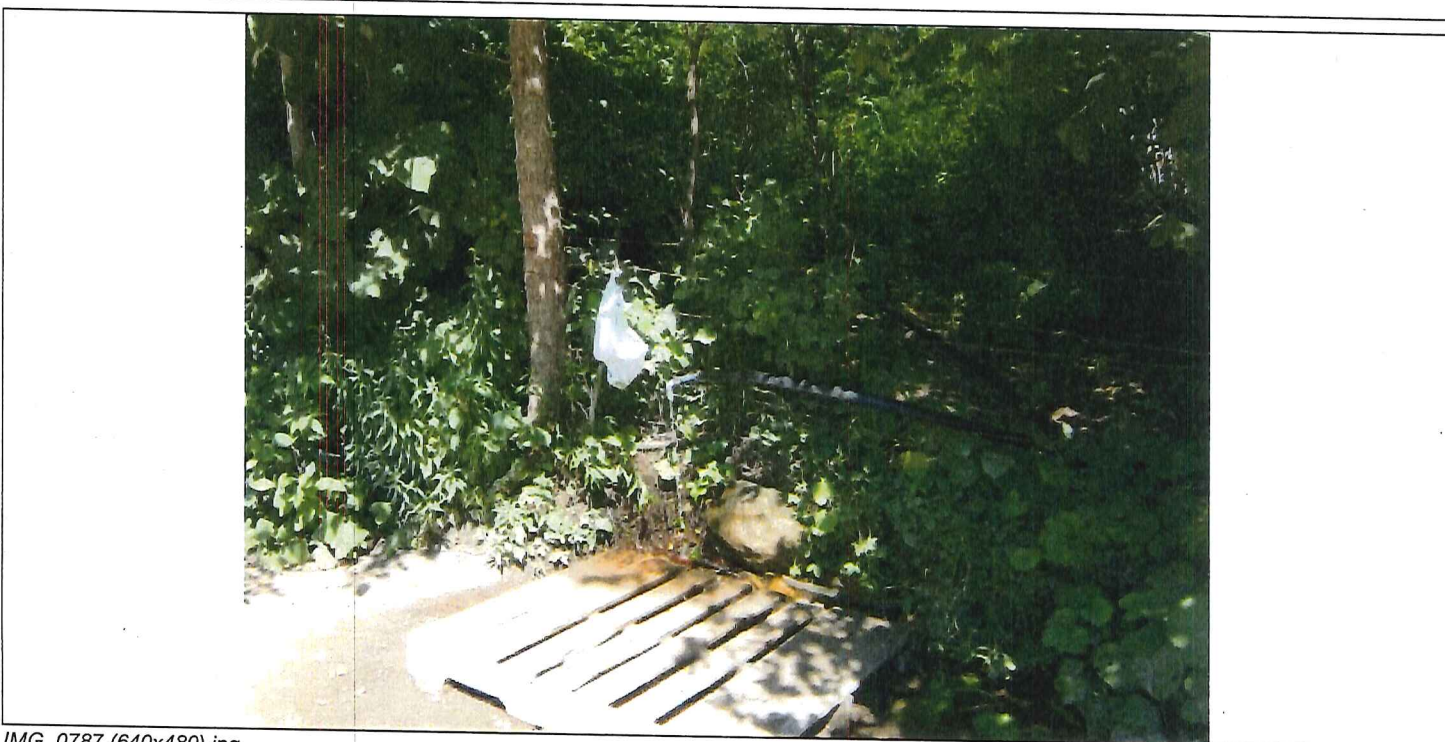
IMG_0787 (640x480).jpg

Point de remplissage des contenants. Conduite de Carlon accrochée à la clôture de broche.

Ainsi, je recommande de d'ouvrir le dossier dans le système SEP et de transmettre au responsable une lettre de Mise sous contrôle accompagnée d'une déclaration du responsable.
