Développement durable, Environnement et Lutte contre les changements climatiques Québec	RAPPORT D'INSPECTION Centre de contrôle environnemental du Québec	
	Direction régionale de la Côte-Nord Région : Côte-Nord

N° intervention : 301062579	Type d'intervention : Inspection
N° gestion documentaire : 7610-09-01-0600400	N° du rapport d'inspection : 401398271
N° demande : 200465854	Type de demande : Plainte à caractère environnemental
But de l'inspection : Plainte selon laquelle l'exploitation d'une sablière ne respecterait pas la réglementation, que des travaux seraient réalisés dans une tourbière et finalement et que celle-ci occasionnerait de l'érosion - vérifier le bien-fondé de la plainte - Franquelin - MERN

Lieu inspecté	
Nom du lieu : Sablière (Ministère de l'Énergie et des Ressources naturelles)	
Nom usuel du lieu :	
N° du lieu : X2167581	Type de lieu : sablière
Localisation du lieu inspecté :	
Coordonnées géographiques : 49,290555555600;-67,869250000000	
Coordonnées géographiques du lieu (GÉO NAD 83 degrés décimaux) : 49,290555555600;-67,869250000000

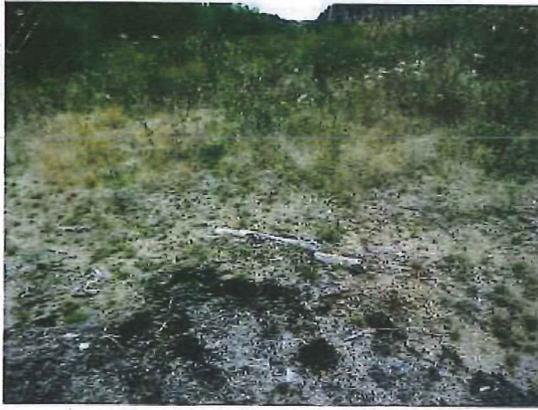
photo 1
station 1

- Je vérifie la nature du sol retrouvé à 12 stations disposées sur tout le pourtour de la sablière afin de déterminer la présence de milieux humides (photos 1 à 10 et 17 à 20)

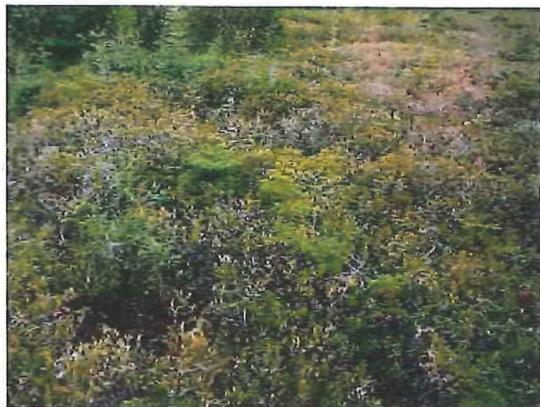
photo 6
station 5

- J'obtiens une épaisseur de 50 cm de sol organique à la station 5. Je constate également la présence de deux espèces de plantes obligées soit la *Chamaedaphne calyculata* et le *Rhododendron groenlandicum*. (photos 6-7)

- Aux stations 5, 11 et 12 j'ai obtenu plus 30 cm de sol organique et j'ai observé deux espèces de plantes obligées des milieux humides. Je suis donc en mesure d'affirmer que ces stations sont situées sur une tourbière. Bien que quelques stations démontrent la présence d'un milieu humide, l'exploitation de la sablière n'est pas réalisée dans ces milieux.

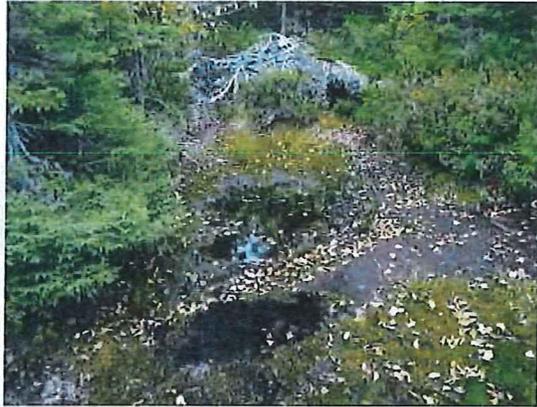
photo 8
station 6

- À la station 6 je n'obtiens pas de sol organique lors du sondage. Toutefois la nappe phréatique est présente à 17 centimètres et le sol est de couleur noir et gorgé d'eau. Je constate que les arbres et arbustes recouvrent plus de 25% de la superficie du rayon de 5 mètres entourant la station. Je constate la présence de deux espèces végétales obligées des milieux humides soit la *Chamaedaphne calyculata* et le *Rhododendron groenlandicum*. Je consulte le document d'identification et délimitation des milieux humides du Québec méridional. Je constate que deux indicateurs primaire des milieux humides sont présent soit la saturation en eau dans les 30 premiers centimètres ainsi que la présence d'une litière noirâtre. Selon les indicateurs obtenus, je suis en mesure d'affirmer que je suis en présence d'un sol hydromorphe. Je me réfère ensuite à la clé d'identification #6 du même guide. Comme le sol retrouvé est hydromorphe et qu'il y a présence d'arbres et d'arbustes sur plus de 25% de la superficie du rayon de 5 mètres entourant la station je suis en présence d'un marécage. Cependant la station 6 se trouve dans un replat situé en retrait du périmètre de la sablière. (photo 8)

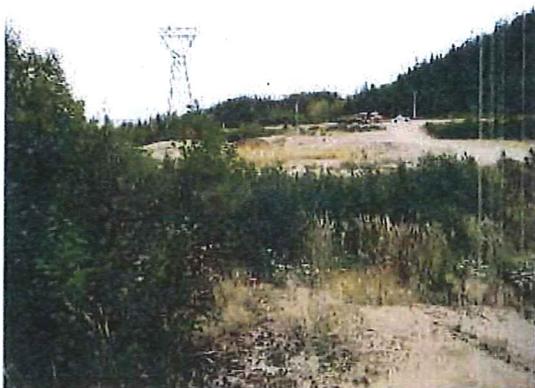
photo 11
station 10 + vue d'ensemble de la sablière

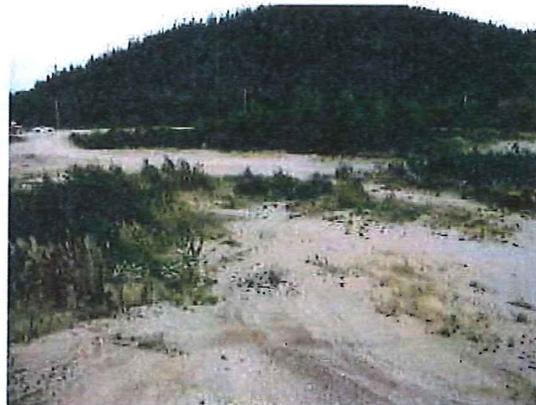
photo 12
station 10 + vue d'ensemble de la sablière

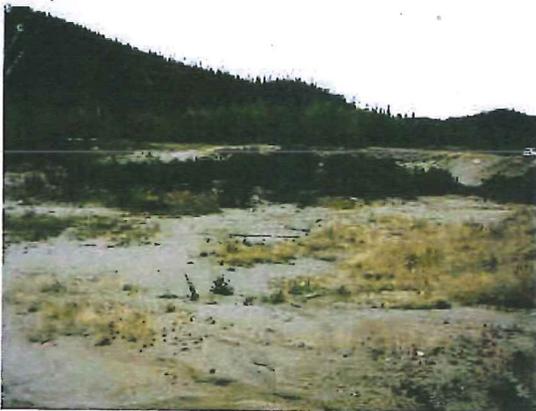
photo 13
station 10 + vue d'ensemble de la sablière

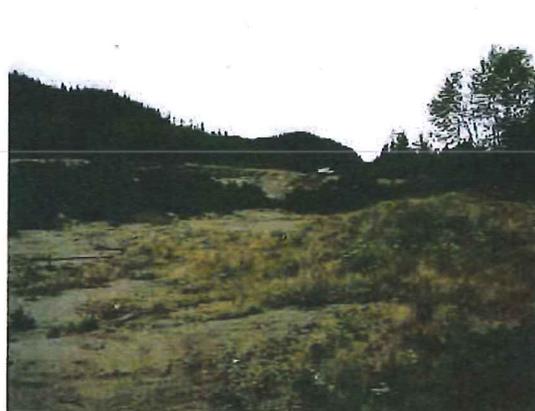
photo 14
station 10 + vue d'ensemble de la sablière

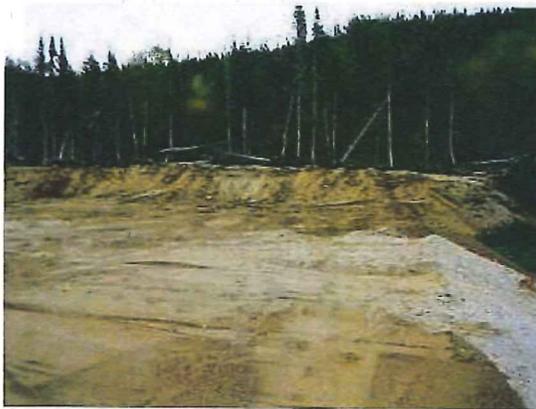
photo 15
front d'exploitation en cours dans la sablière

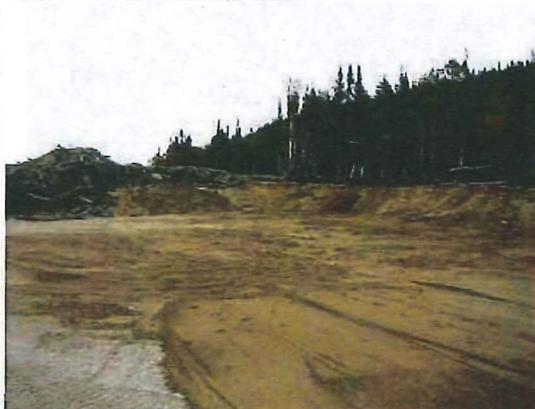
photo 16
front d'exploitation en cours dans la sablière

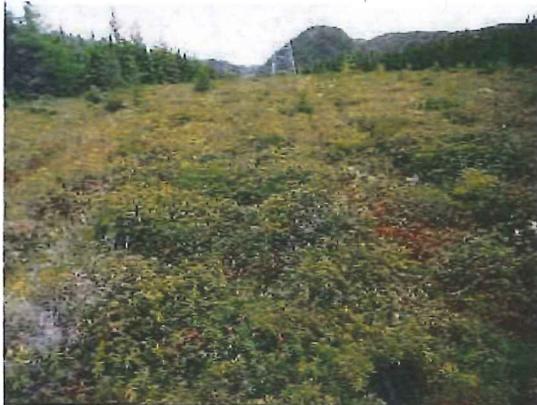
photo 17
stations 11 et 12

- J'obtiens des épaisseurs de 45 cm et de 43 cm de sol organique aux stations 11 et 12. Je constate également la présence de deux espèces de plantes obligées soit *Chamaedaphne calyculata* et *Rhododendron groenlandicum*. Ces deux stations ne sont toutefois pas situées immédiatement sur le périmètre de la sablière. Ces deux stations sont situées en retrait de la sablière soit à 21 et 25 mètres en retrait du périmètre de la sablière. (photos 17 à 20)

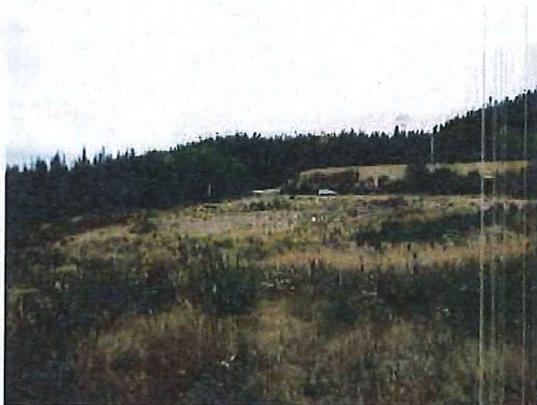
photo 21
vue d'ensemble d'une seconde partie de la sablière

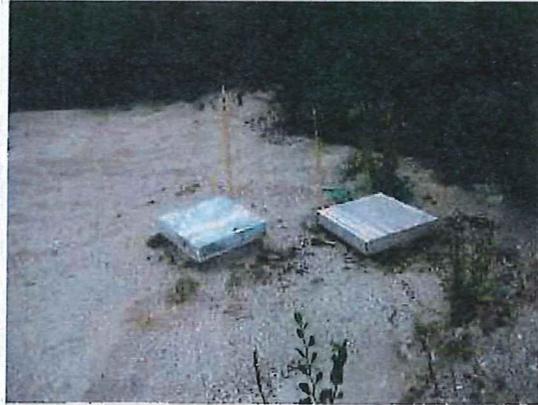
- Les autres stations ne présentent pas d'indicateur caractéristique des milieux humides.
 - Je constate la présence de deux regards en béton situés dans la sablière. Ces regards contiennent de l'eau. Lors de l'inspection je ne constate pas de tuyau raccordé à ces regards. Je ne suis pas non plus en mesure de confirmer si ces regards servent à alimenter une résidence ou un commerce en eau. (photos 22-23-24)

photo 22
puits de captage de l'eau souterraine

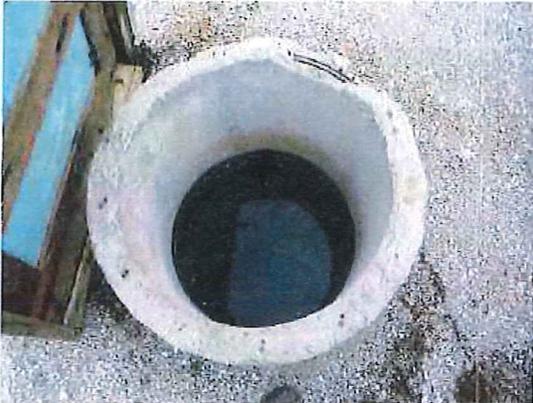
photo 23
puits de captage de l'eau souterraine

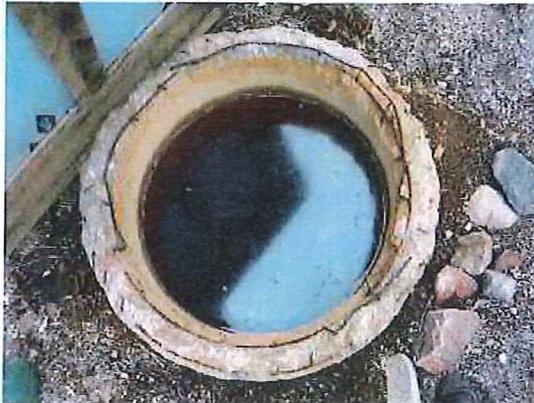
photo 24
puits de captage de l'eau souterraine
