**Objet : Demande d'accès n° 2005 93235- Lettre
réponse**

1 Identification

| But de l'inspection : Vérifier le bien-fondé d'une plainte de stockage de MRF - Rivière-Beaudette | |

| Localisation du lieu inspecté : Adresse du lieu : 592, chemin Sainte-Claire Rivière-Beaudette (Québec) J1P 1R0 | |

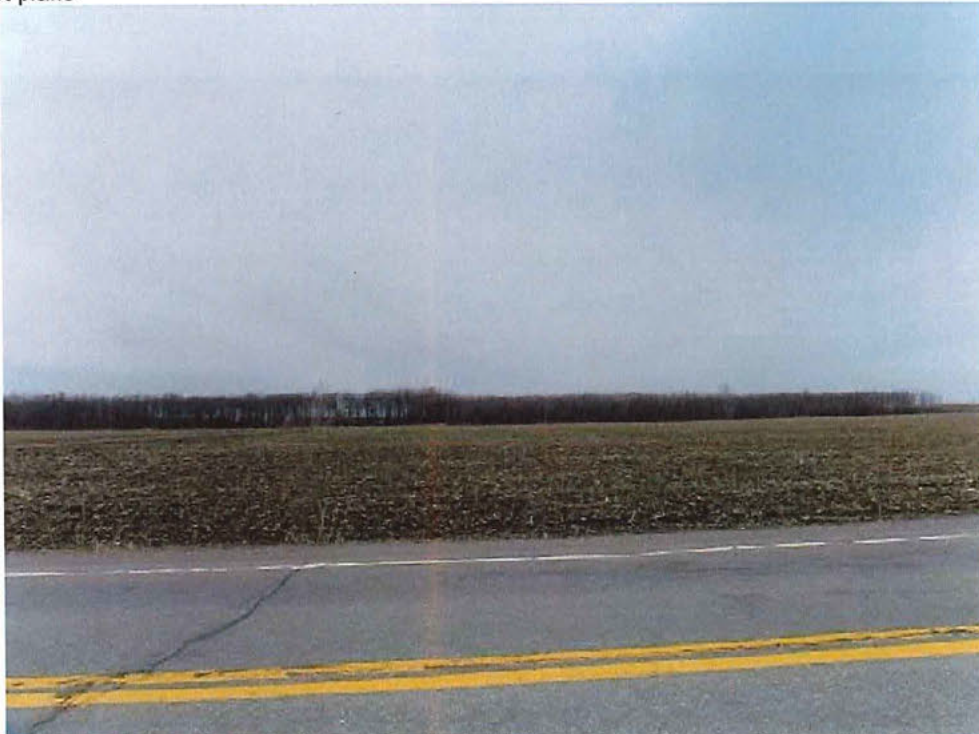
DSC00969 (800x600).jpg

01: Vue des parcelles parcourues à partir du chemin de la frontière

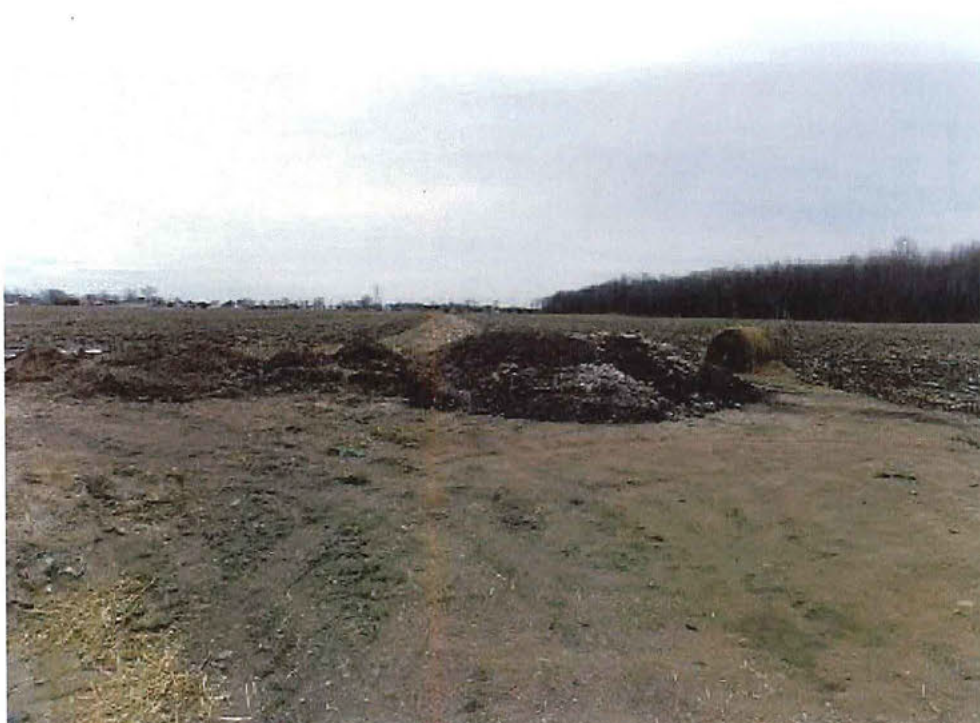
DSC00970 (800x600).jpg

02 : Vue de l'amas de MRF

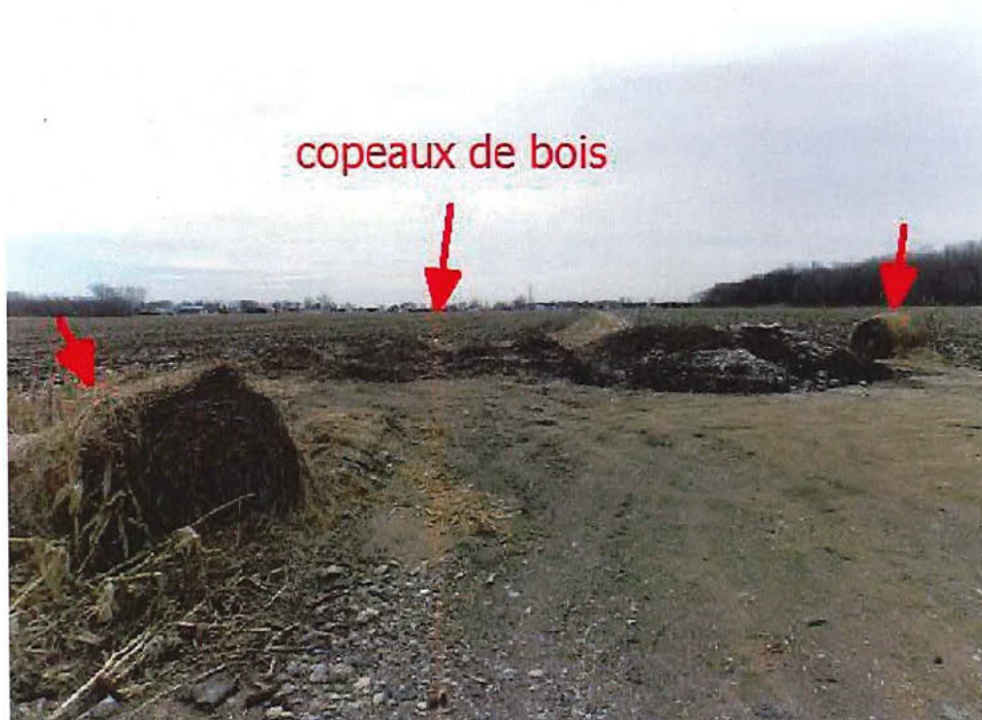
DSC00971 (800x600).jpg

- La présence d'un petit amas de couleur, gris-brunâtre et plus pâle sur le dessus. (voir photo #4)
- La texture de la matière ressemble à de la terre noire un peu granuleuse (voir photo #4)
- Aucun écoulement provenant de l'amas n'est constaté;
- La présence de 2 balles de pailles; (voir photo #3)
- La présence de petit amoncellement de copeaux de bois (Voir photo #3)
- Aucune odeur n'est dégagée par l'amas.

03 : Vue d'ensemble : Les flèches indiquent la présence des balles et des copeaux de bois

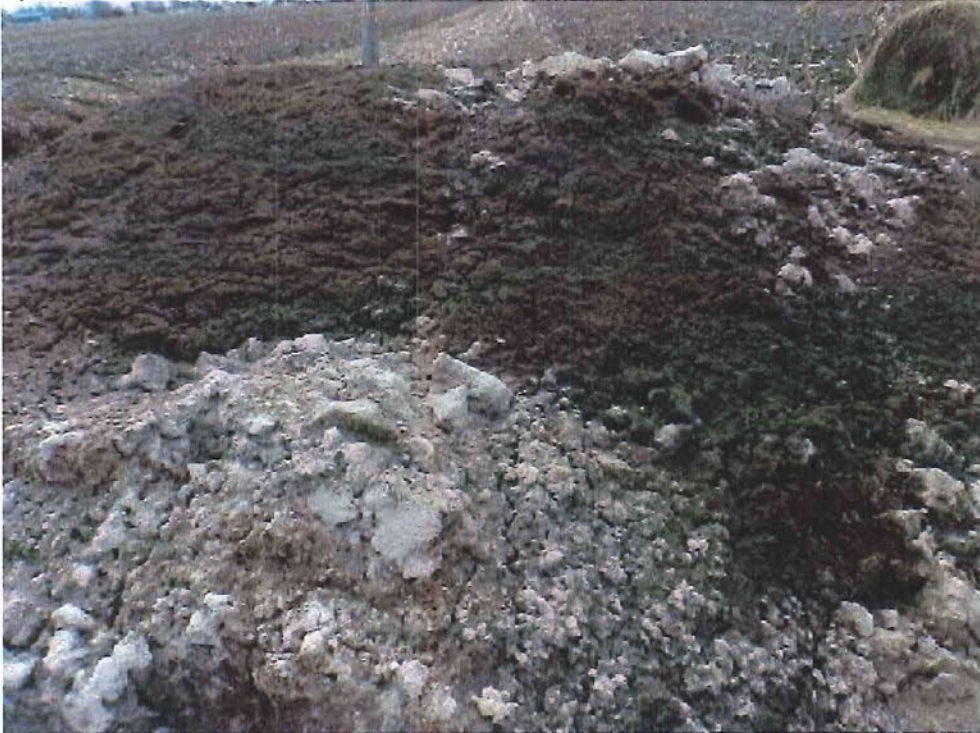
DSC00972 (800x600).jpg

03 : Vue de plus près de l'amas de MRF

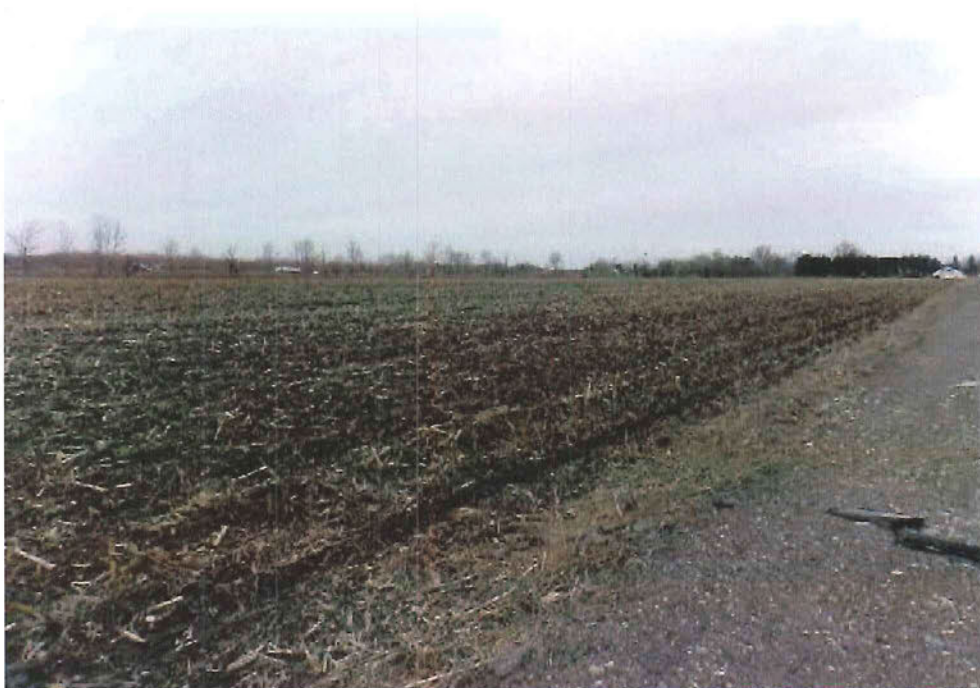
DSC00973 (800x600).jpg

04 : Vue des autres parcelles

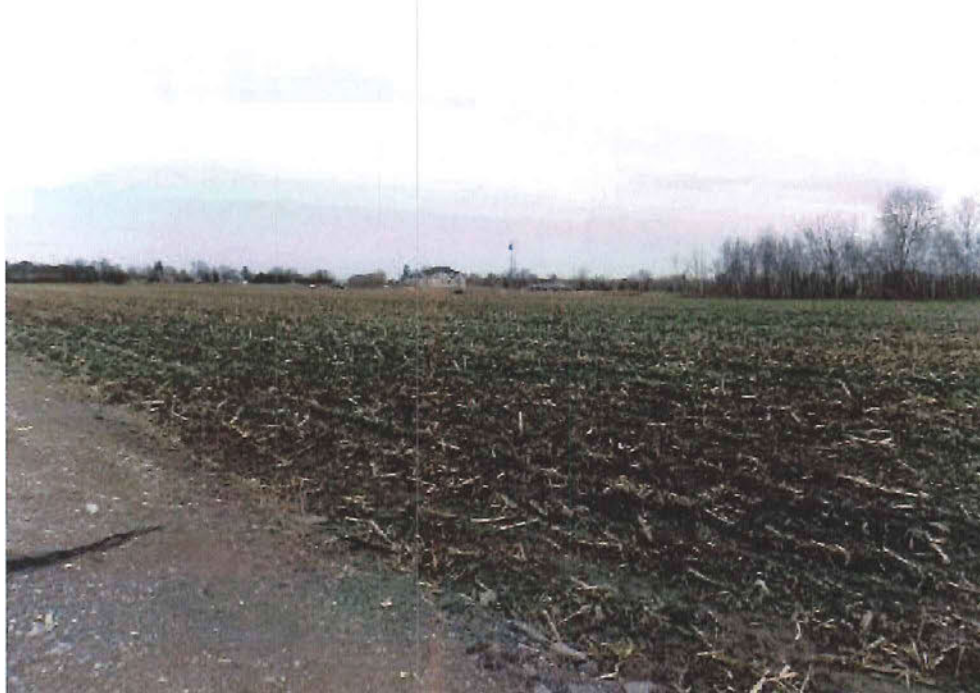
DSC00974 (800x600).jpg

05 : Autre vue des parcelles
