**Objet : Demande d'accès concernant le 471 boul. curé Labelle  
et lots correspondants à Laval**

N° intervention : 300843337	Type d'intervention : Inspection
N° gestion documentaire : 7430-13-01-01415-00	N° du rapport d'inspection : 401080817
N° demande : 200354121	Type de demande : Plainte à car. environnemental
But de l'inspection : Vérifier si l'accès au côté ouest du marécage a été bloqué

Nom du lieu : Milieu humide 371	
Nom usuel du lieu : Milieu humide de la rue des abeilles	
N° du lieu : X2139658	Type de lieu : milieu hydrique
Localisation du lieu inspecté : Cadastre du Québec : 1422073	
Coordonnées géographiques du lieu (GÉO NAD 83 degrés décimaux) : 45,624490944200:-73,733537325500

Date de l'inspection : 2012-12-03	Heure d'arrivée : 14 h 32	Heure de départ : 15 h 37
Inspecteur : Yannick Jean	Accompagné de :	
N° intervention : 300799416	Type d'intervention : Inspection	
N° gestion documentaire : 7430-13-01-01415-00	N° du rapport d'inspection : 401080928	
N° demande : 200354121	Type de demande : Plainte à car. environnemental	
But de l'inspection : Vérifier le bien-fondé de la plainte concernant l'empiètement de remblais dans le marécage 371.

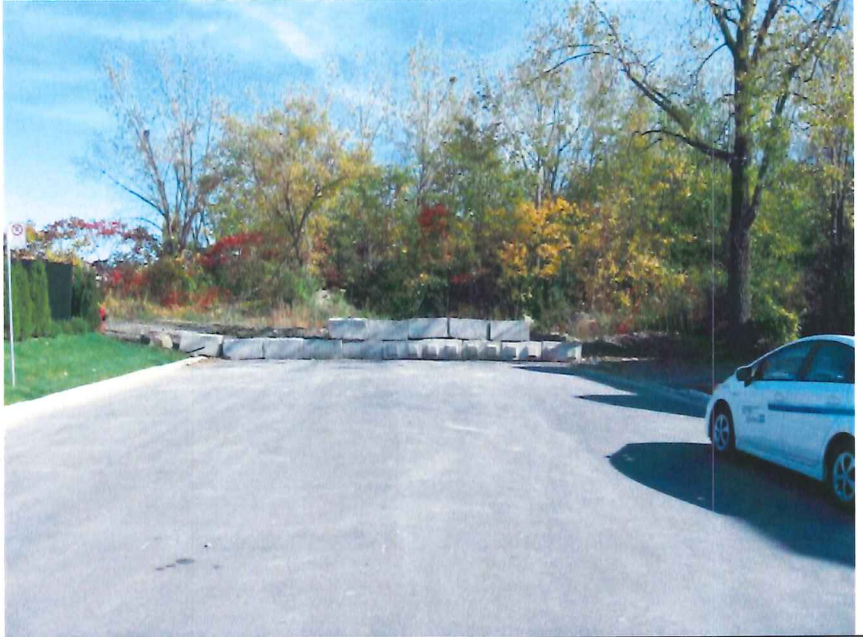
Photo no : 1

Je me stationne à l'ouest du marécage 371 sur la rue des abeilles. Je constate que le bout de la rue des abeilles a été bloqué avec des blocs de ciment (photo 1). Je traverse l'autre côté des blocs de ciment. Je constate un amoncellement de sols derrière les blocs qui complètent l'obstruction (photo 2). À la limite du marécage, derrière les blocs, une partie des tas de sols constatés lors de ma dernière inspection sont toujours présents ( photo 3). La végétation a colonisé ces tas.

Description :  
Des blocs de ciment ont été installés  
au bout de la rue des abeilles à l'ouest  
du marécage 371.

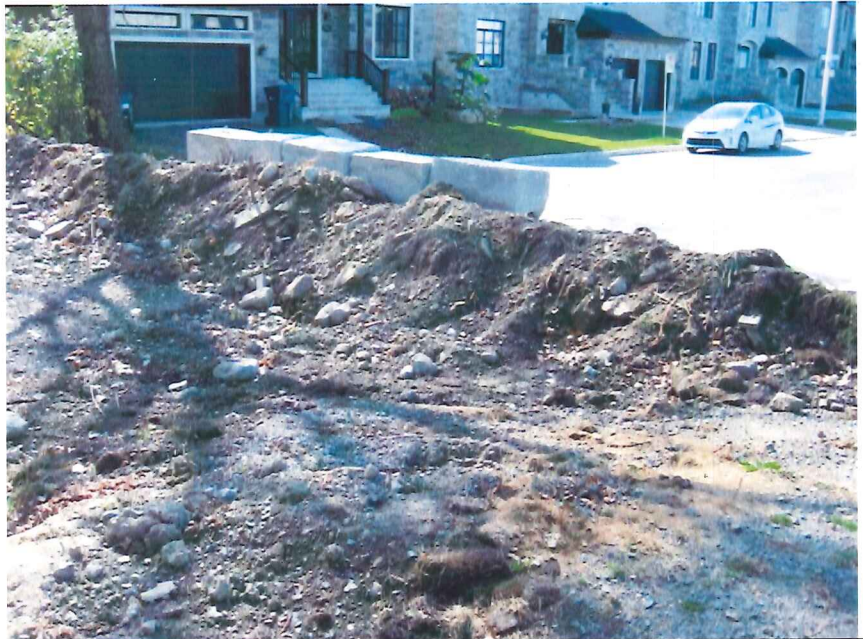
Photo no : 2

Description :  
Un andain de sols vient solidifier  
l'obstruction du bout de la rue des  
abeilles.

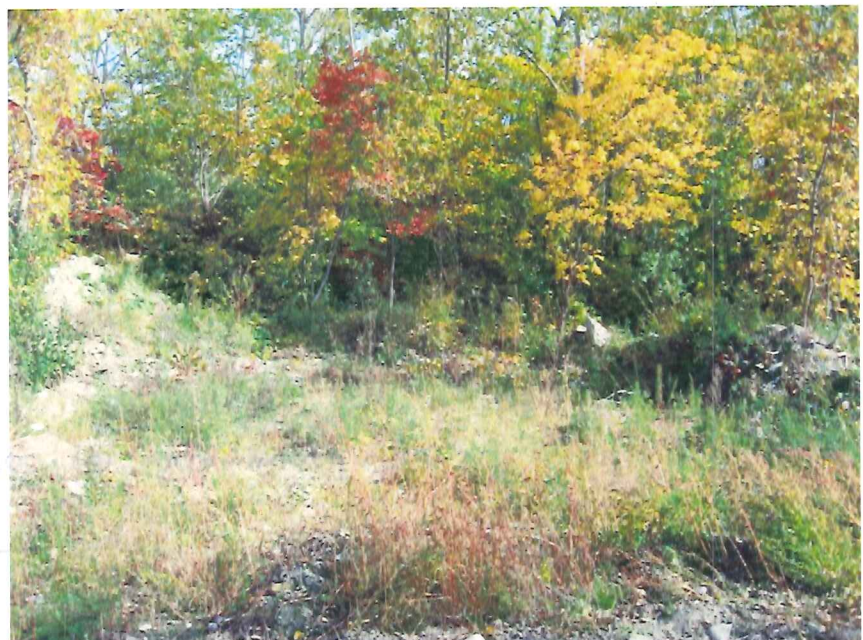
Photo no : 3

Description :  
Une partie des sols déposés à  
proximité du marécage sont toujours  
là. La végétation y a poussé.

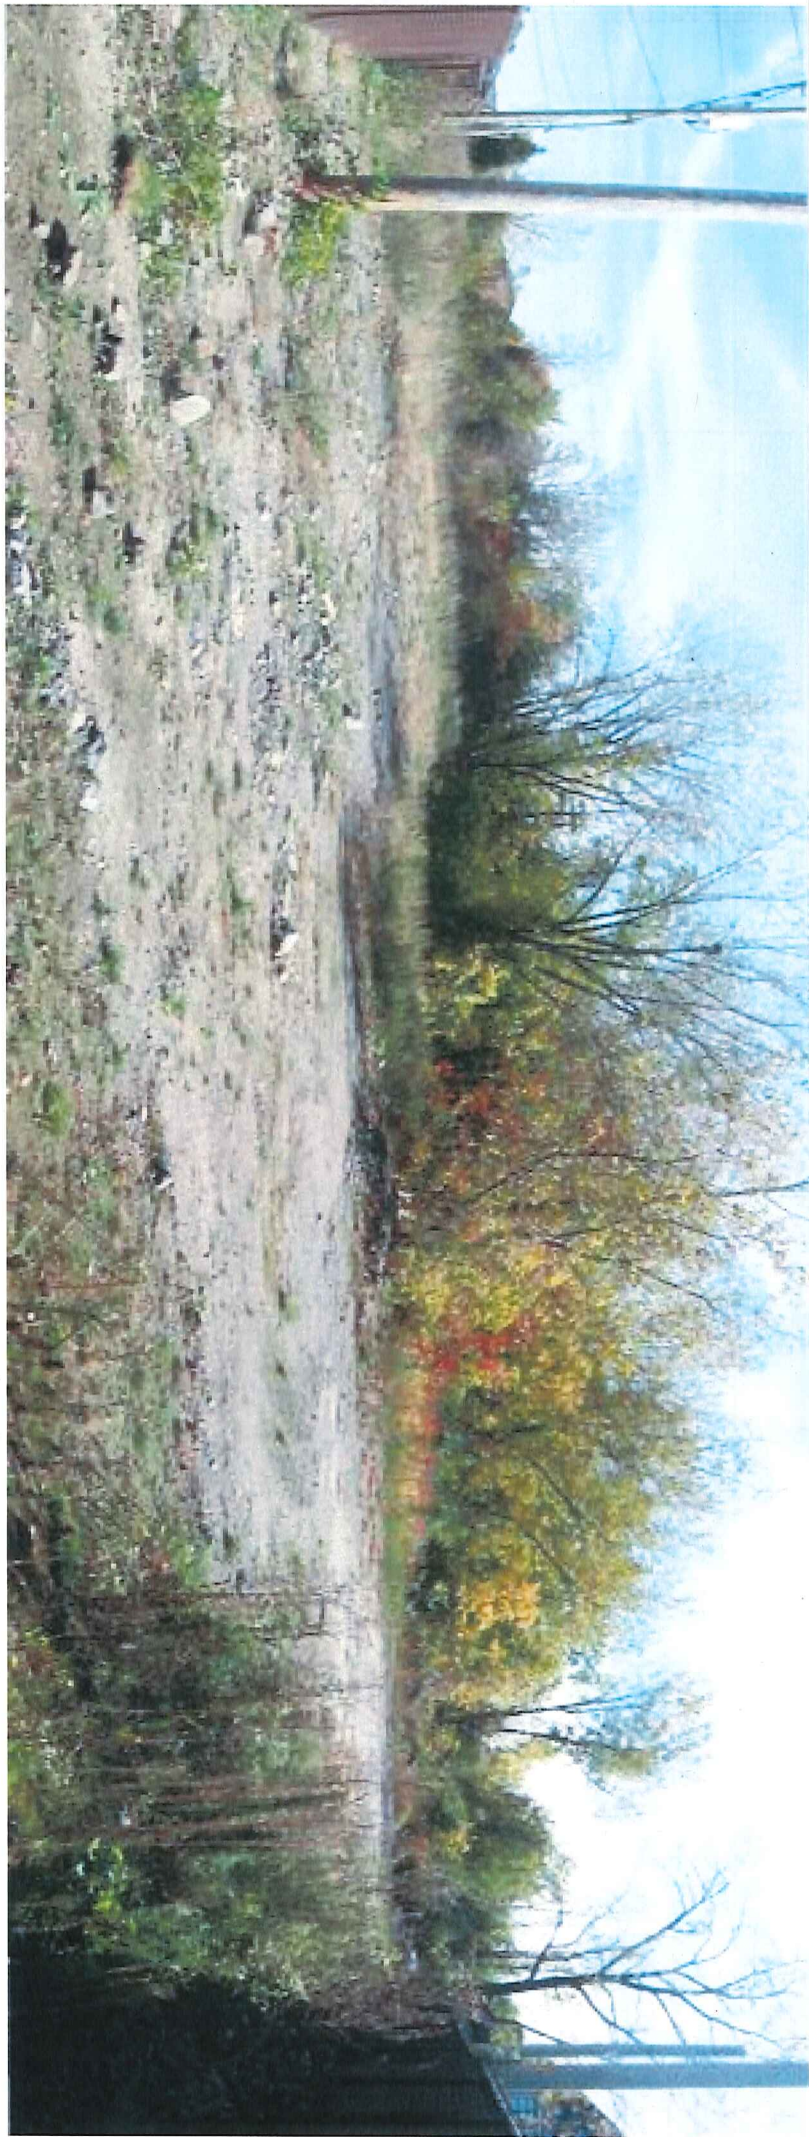
Je marche sur les remblais situés au nord-ouest du milieu humide 371. J'utilise les points pris avec le GPS lors de mon inspection du 3 décembre 2012. Je constate en utilisant le GPS que les remblais n'ont pas progressé dans ce secteur depuis mon inspection de décembre 2012.

**Description :  
Vue sur les  
remblais au nord-  
ouest du  
marécage.**

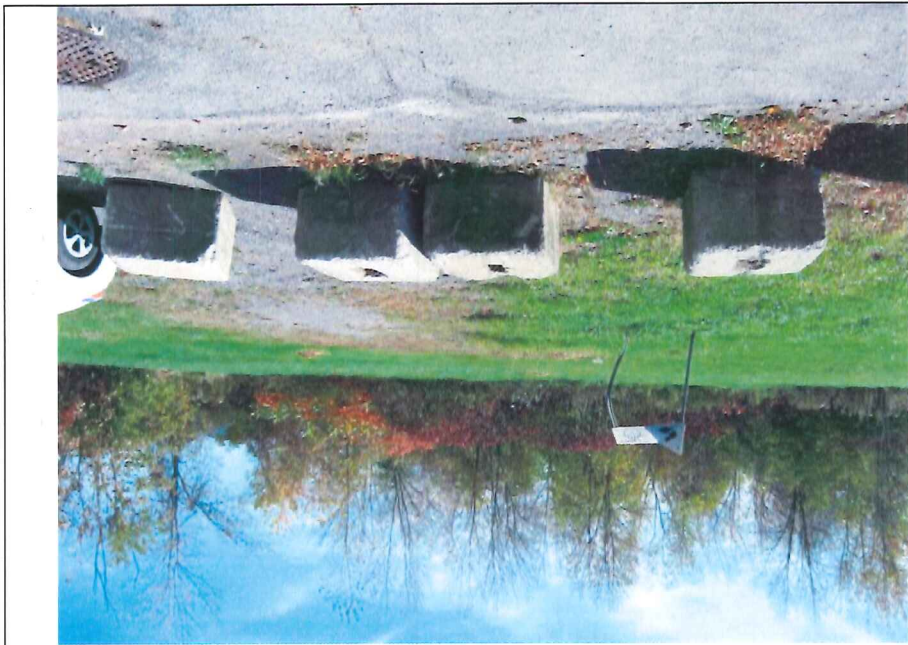
**Photo no :** 5

Je prends la voiture et je me rends à l'extrémité est du marécage au bout de la partie est de la rue des abeilles. Il n'y a pas de signe de perturbation récente. Des blocs de ciment limitent l'accès au terrain adjacent au marécage.

**Description :**  
Il n'y a pas de signes de perturbations récentes à l'est du marécage. Des blocs de ciment limitent l'accès.

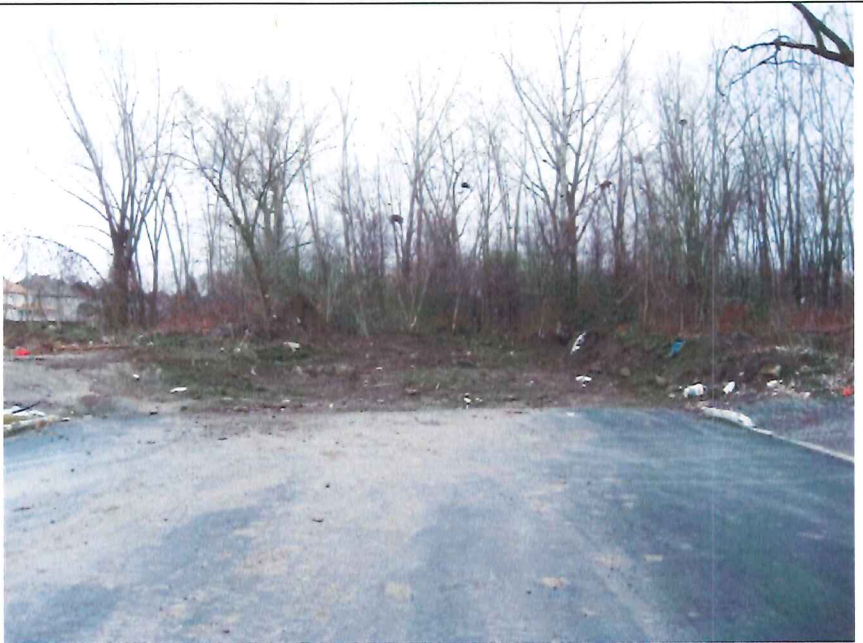
Photo no : 1

Vue en direction nord-est à partir de la rue des Abeilles près du coin de la rue Chaville. Le sol est à nu et forme le prolongement de la rue. Au pied des arbres on retrouve des tas de sols.

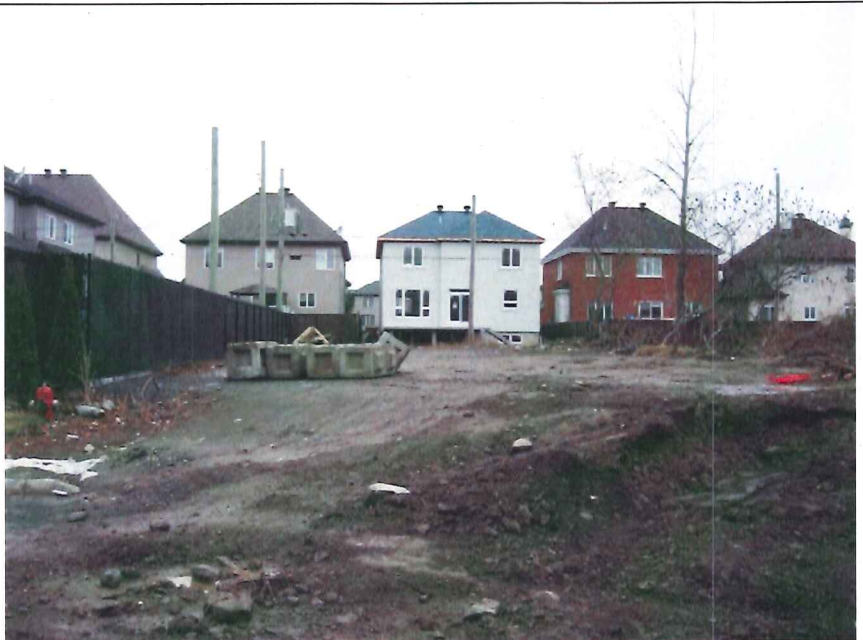
Photo no : 2

Vue en direction nord-ouest. Des blocs de ciment sont entassés près du bout de la rue des abeilles.

Je recommande d'envoyer une lettre aux propriétaires des terrains de la portion ouest adjacents aux remblais pour les informer qu'ils devront s'adresser à notre ministère avant tout travaux.  
Je recommande de solliciter la Ville de Laval pour obstruer le bout de la rue des abeilles près de l'extrémité ouest du marécage.

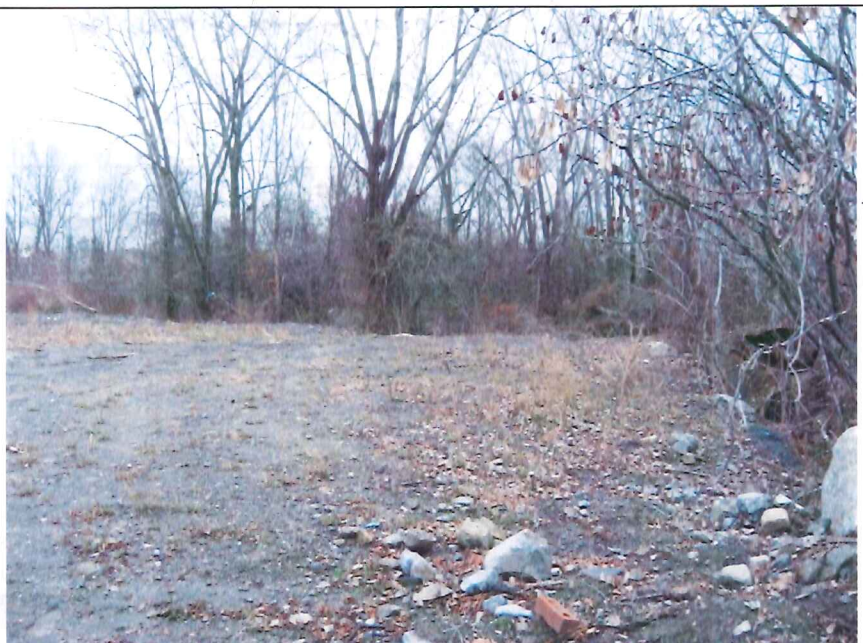
Photo no : 3

Vue sur les remblais rapportés par le plaignant.

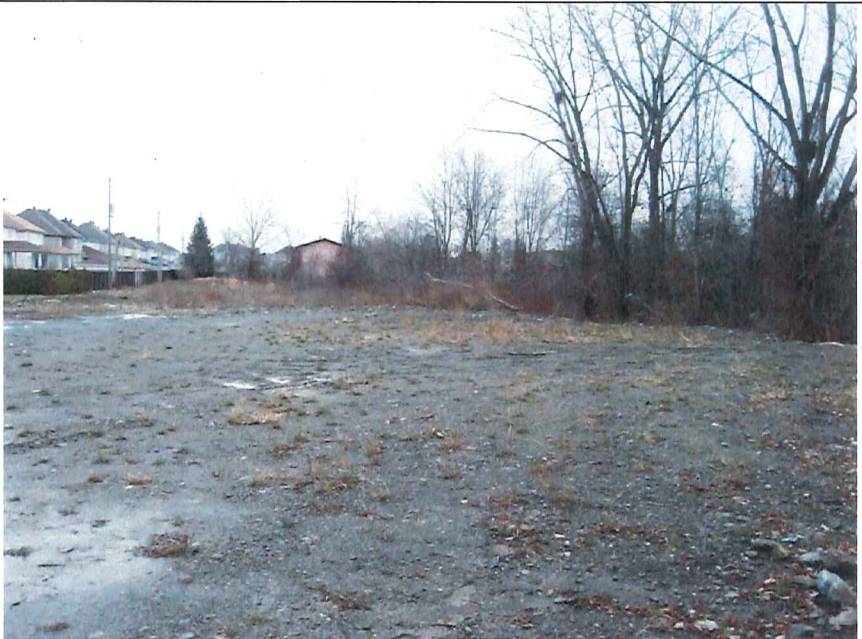
Photo no : 4

Description :  
Vue sur les remblais rapportés par le plaignant.

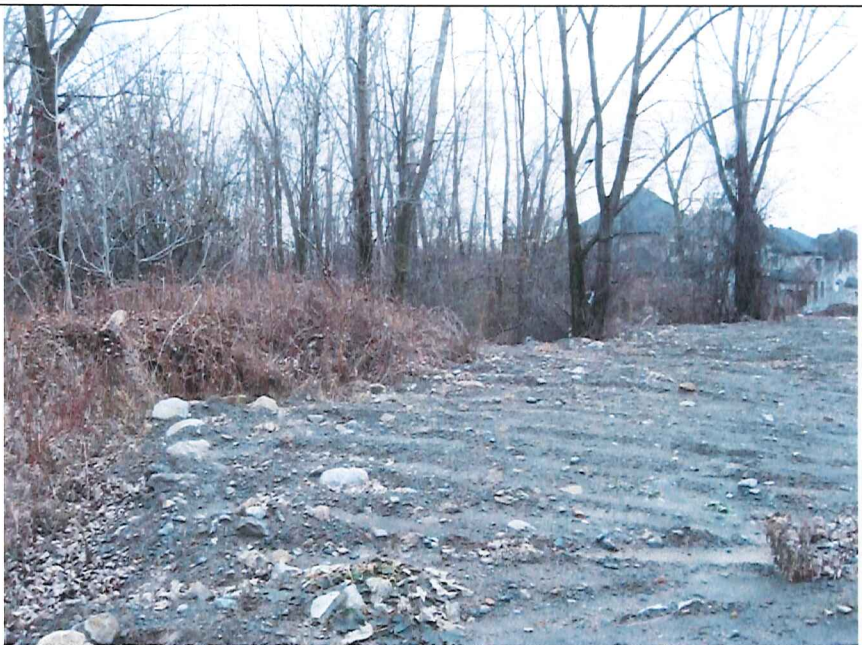
Photo no : 5

Description :  
Au bout du remblai plus récent se trouve un remblai plus ancien (tas de sols) qui a été colonisé par la végétation, notamment du cornouiller.

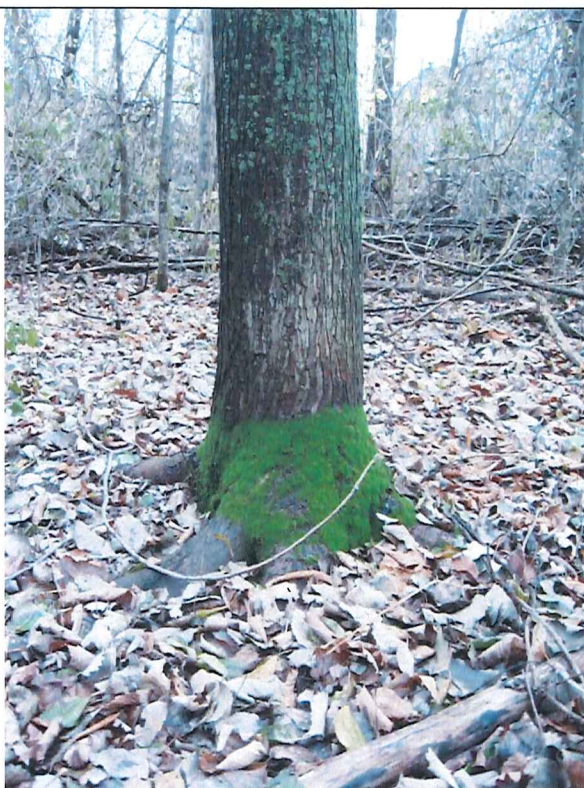
Photo no : 6

Je pénètre dans la partie nord-ouest du marécage. Je note la présence de mousse verte sur la base des arbres indiquant que de l'eau libre y serait présente plusieurs semaines dans l'année. Selon les observations préliminaires faites sur le terrain, les remblais sont adjacents au marécage.

Description :  
Sur cet arbre on observe des mousses vertes à la base puis des lichens gris plus haut. Ces indicateurs montrent que la limite des hautes eaux se trouverait à la limite entre la mousse verte et les lichens gris, soit environ 25 cm au-dessus du sol à la base de cet arbre.

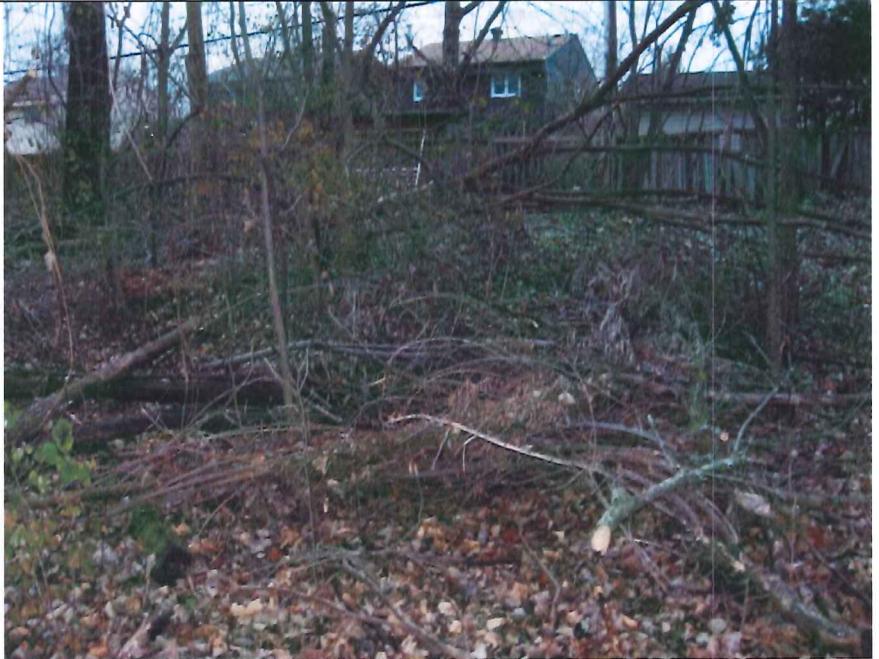
Photo no : 7

Je longe la limite sud du marécage vers le nord-est. Je croise une cabane d'enfant entourée d'un vieux remblai en « V ». Je vois aussi plusieurs arbres de petit diamètre et un plus gros qui ont été coupés. Certaines coupes datent de cette année alors que d'autres ont été faites antérieurement.

Description :  
Branches et arbres coupés.

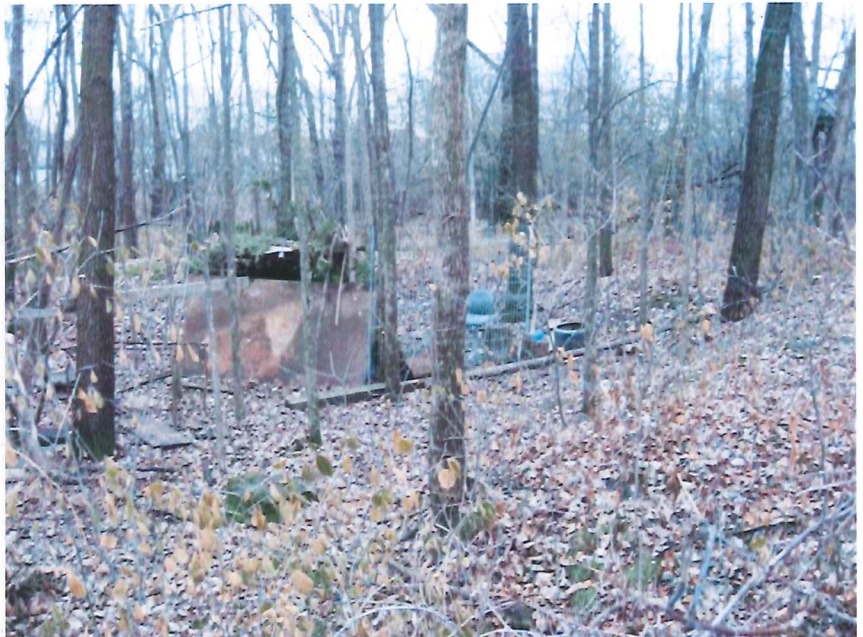
Photo no : 8

Description :  
Cabane d'enfant entourée d'un vieux  
remblai en forme de « V ».

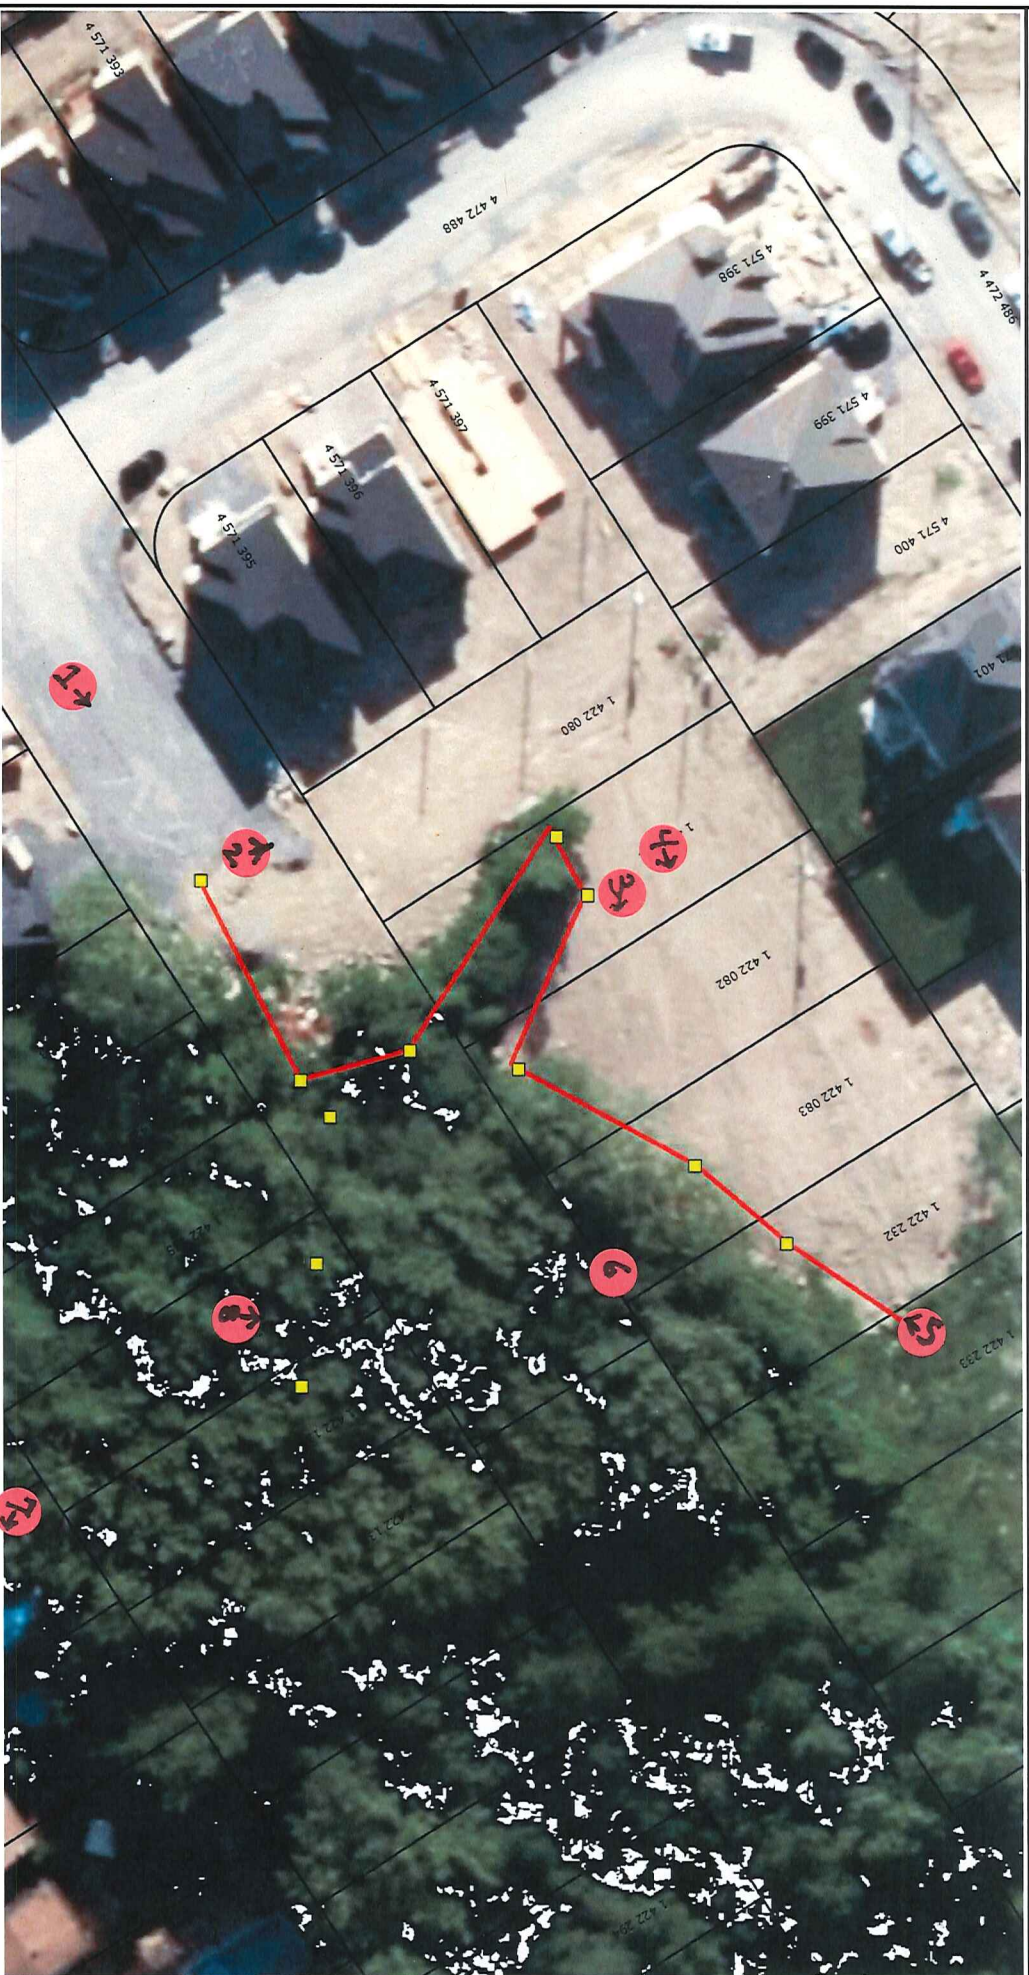
**MH 371 - Orthophoto 2011**  
 Limite des remblais en date du 2012-12-03

Dans l'atlas SAGO je vois que les points GPS relevés correspondent à la limite des remblais ou des perturbations présentes en 2011. Dans l'atlas géomatique du ministère je constate également que la majeure partie des remblais faisant l'objet de la plainte étaient présents en 2007.

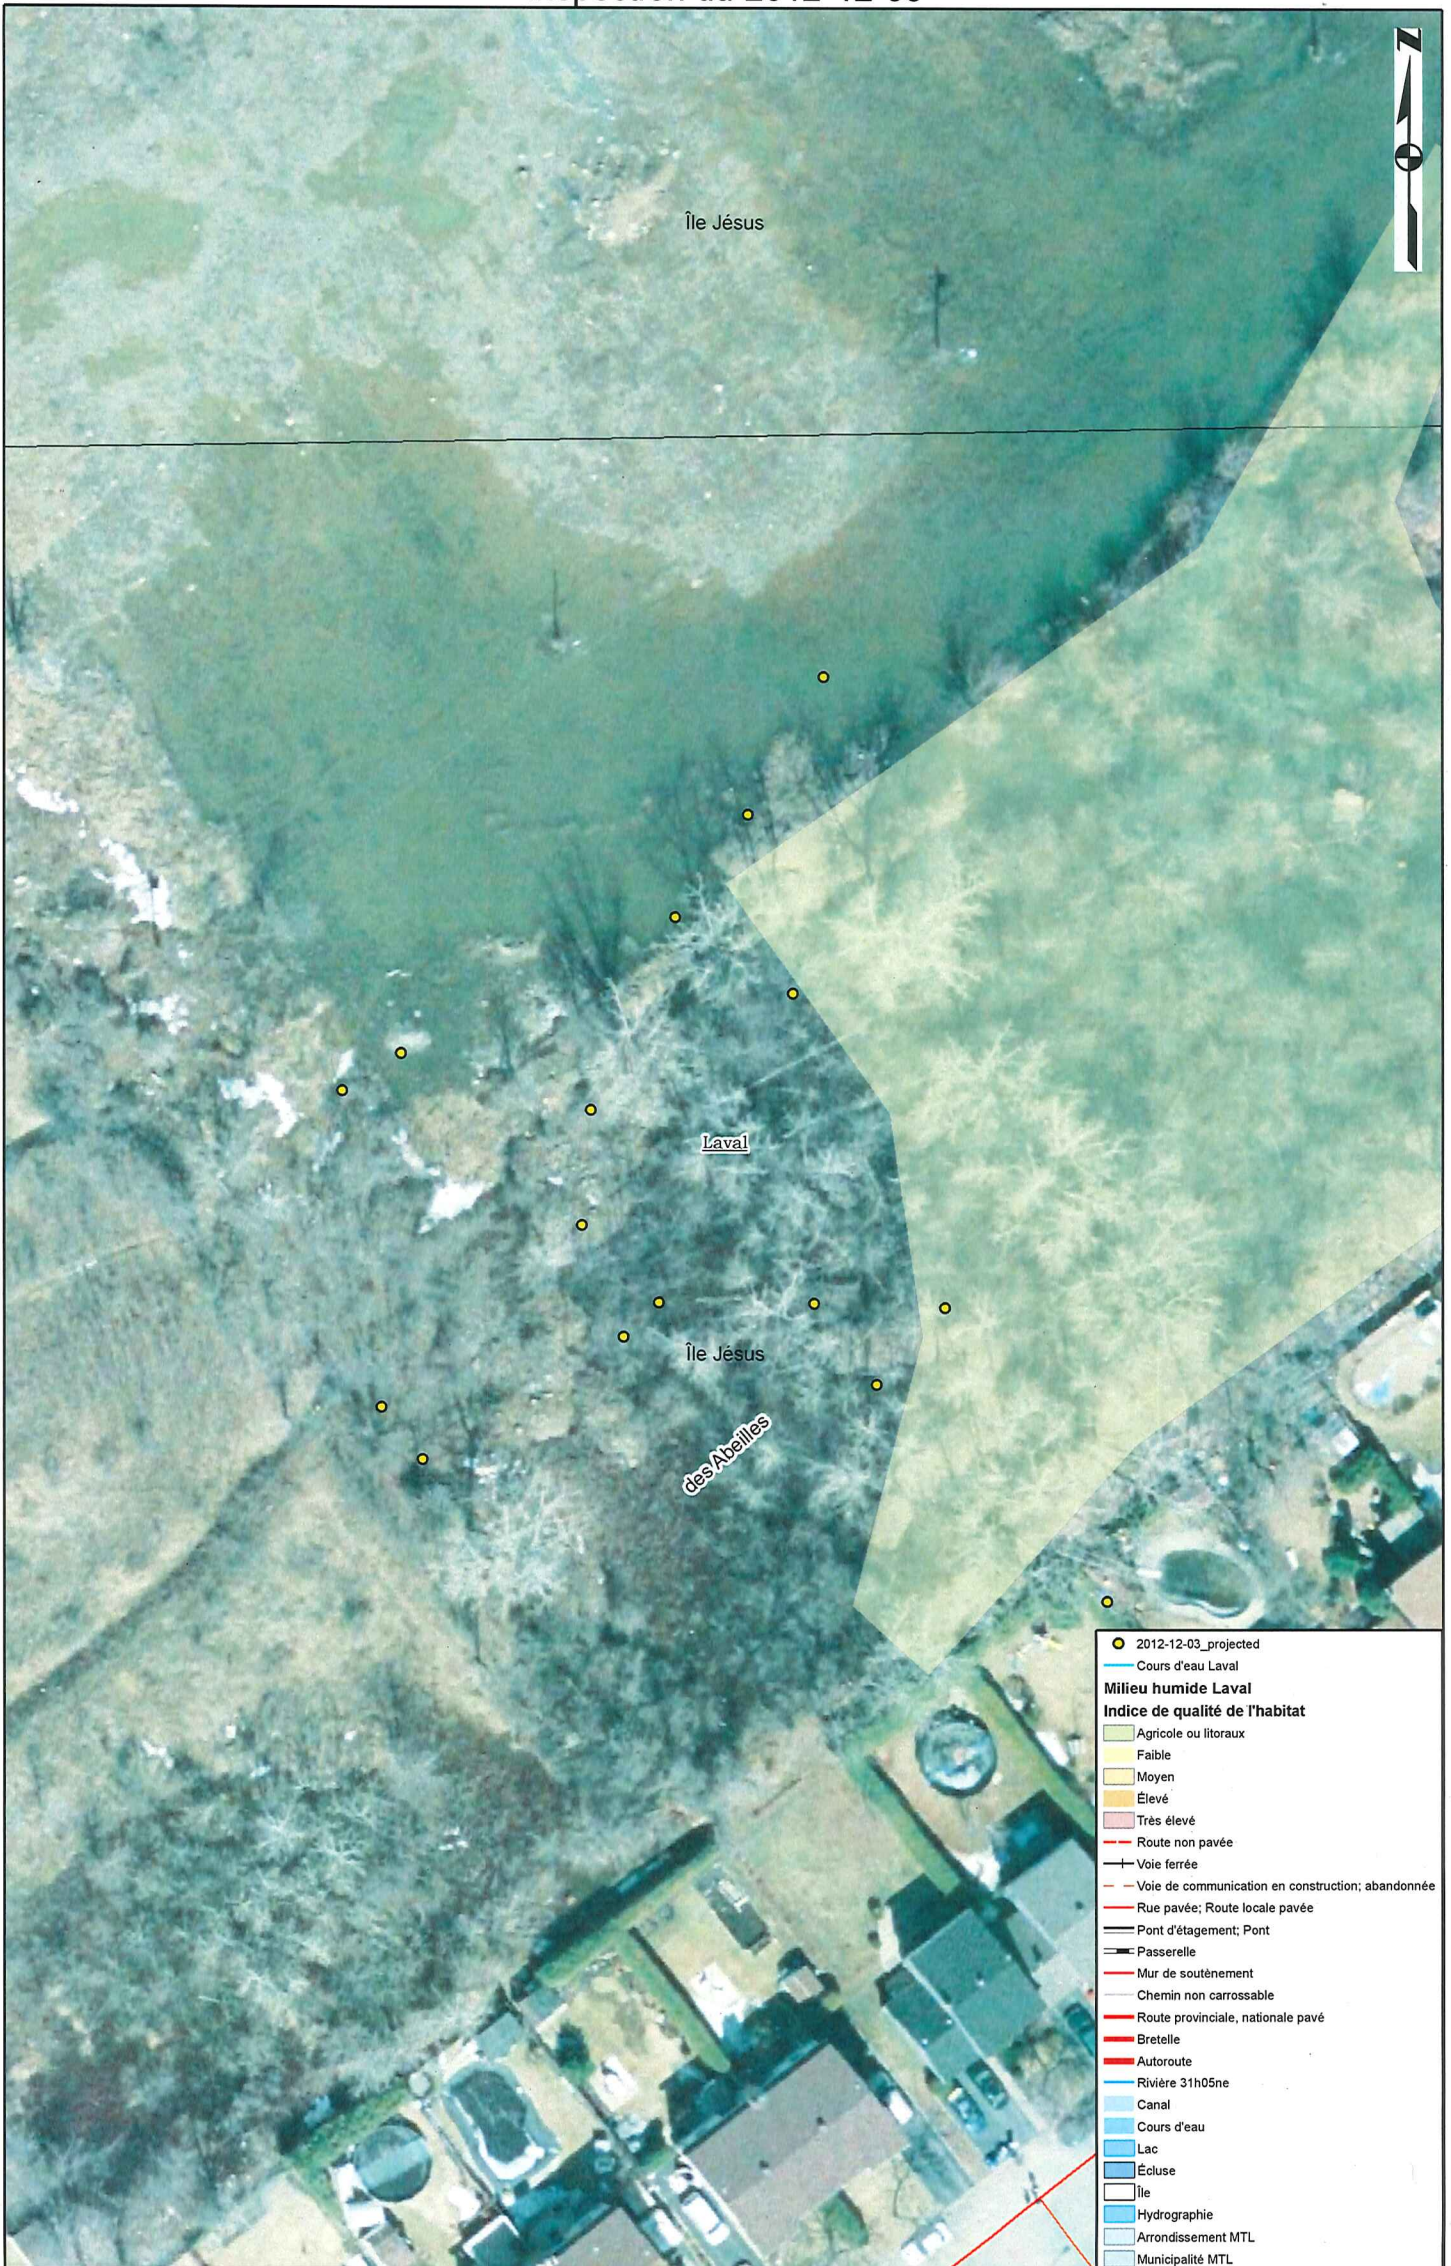
MH 371: délimitation Municonsult  
Inspection du 2012-12-03

Je projette les points GPS relevés dans ArcGIS. Les remblais faisant l'objet de la plainte ne touchent pas au marécage 371 selon la délimitation de municonsult. (Voir annexe) Toutefois, mes observations terrain tendent à montrer que le marécage serait plus grand que la délimitation de municonsult du côté ouest.
