**Objet : Demande d'accès concernant les lots suivants : Terrain vacant. Lot :
1 993 186, cadastre du Québec, Lots : 143, 144, 144-14, Cadastre de la
Paroisse de Pointe-Claire, Montréal**

N° intervention : 300633599 Type d'intervention : inspection
 N° gestion documentaire : 7316-06-01-00156-01 N° du rapport d'inspection : 400787454
 N° demande : 200295099 Type de demande : plainte à caractère environnementale
But de l'inspection : Vérifier le bien fondé de la plainte à l'effet que des neiges usées seraient disposées dans un lieu non autorisé et seraient poussées dans un boisé.

Nom du lieu : Stationnement du Loblaw Kirkland
 Nom usuel du lieu :
 N° du lieu : X2124603 Type de lieu : dépôt de neiges usées
 Localisation du lieu inspecté : 16900, Transcanadienne Kirkland, Québec H9H 4M7
 Coordonnées géographiques du lieu : s.o.

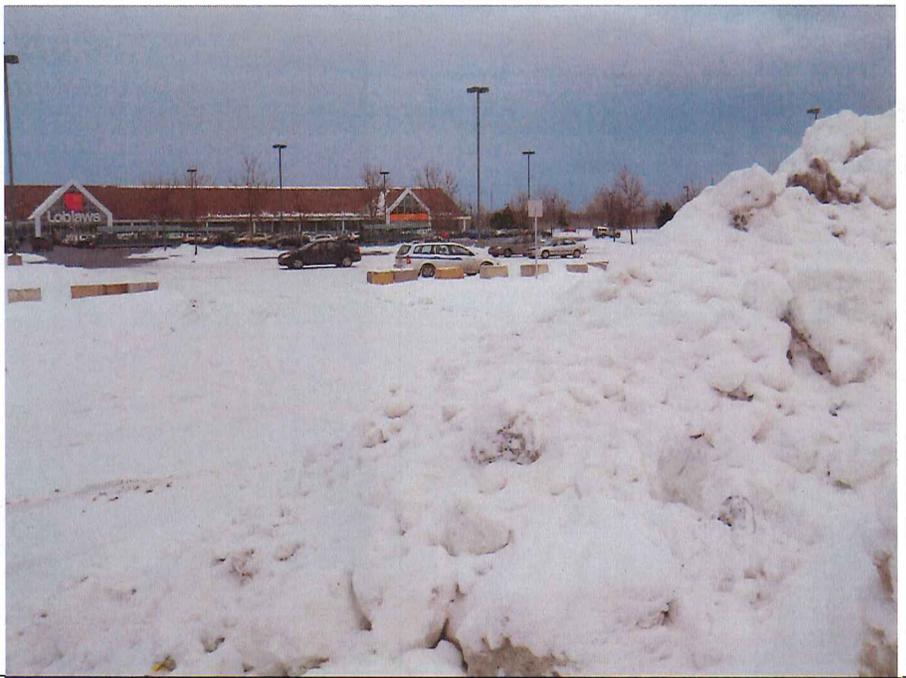
Photo no : 1

Arrivée sur les lieux, je constate que de la neige usée est accumulée dans la portion extrême ouest du stationnement du Loblaws. (photos 1-3) la neige est aux abords d'un petit boisé adjacent au stationnement, mais la neige, quoique étant à proximité, n'empiète pas sur les arbres. (photos 4-5-6) Les stationnements du Loblaws et de l'autre commerce voisin ne sont pas liés entre eux. Il faut donc passer par la route TransCanadienne sur une courte distance afin de circuler d'un commerce à l'autre. (photo 2)

Description : Neiges usées déposées dans la stationnement du Loblaws.

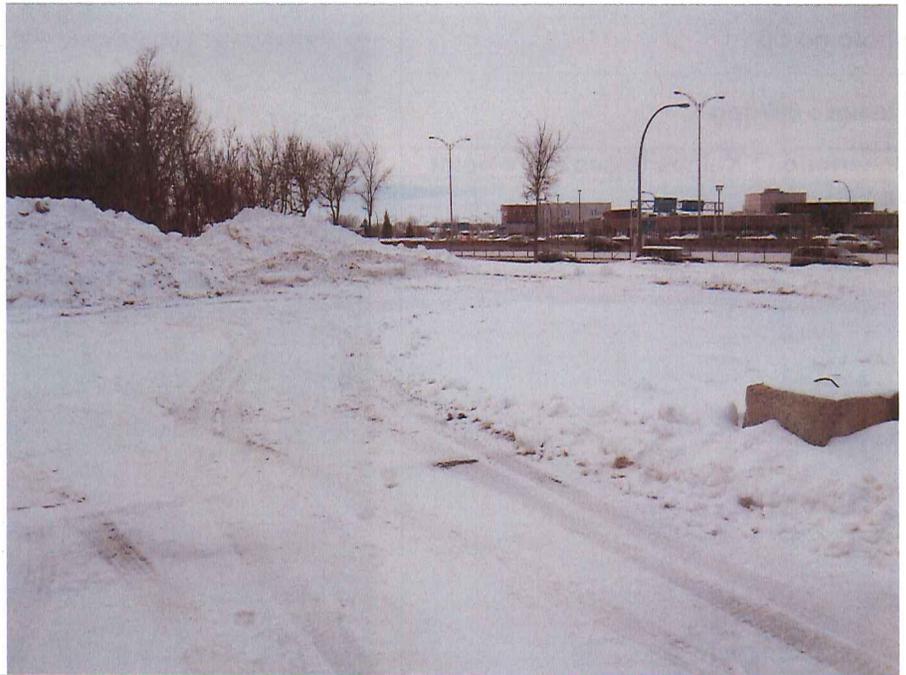
Photo no : 2

Description : Tout près de la route Transcanadienne.

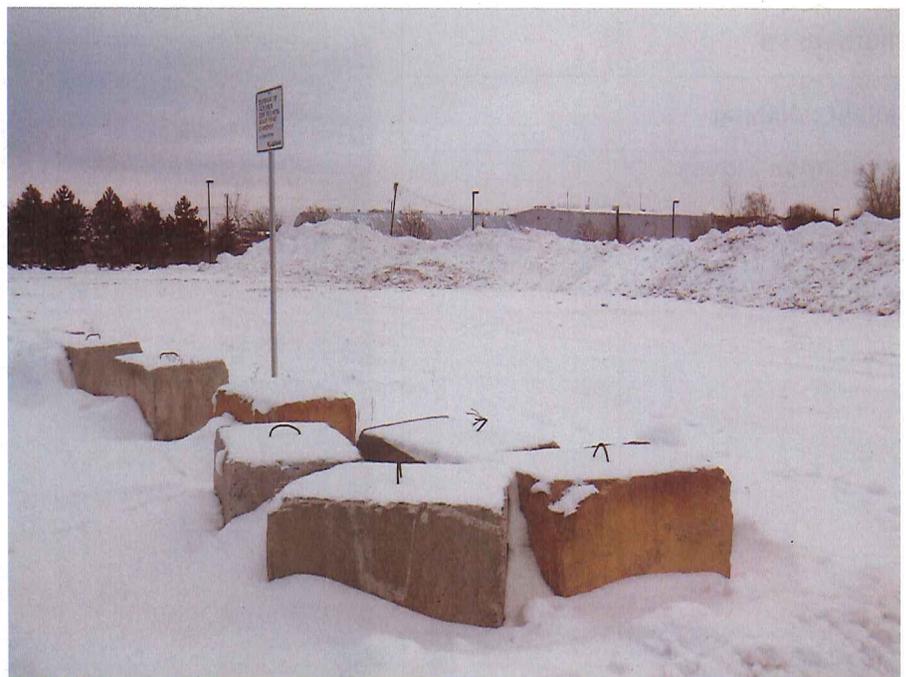
Photo no : 3

Description : Ce secteur du stationnement semble utilisé pour y amasser les neiges usées.

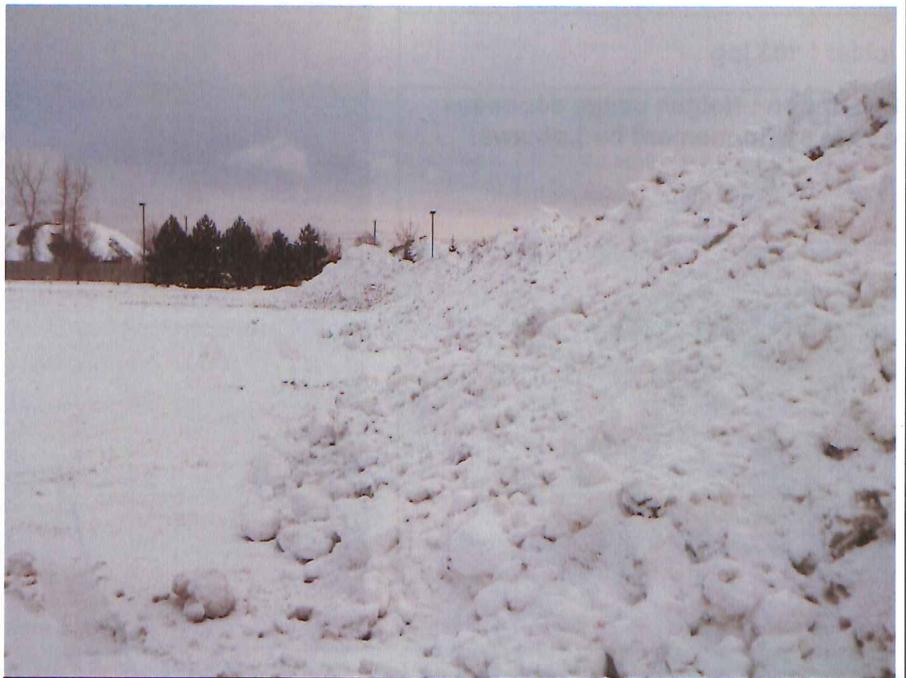
Photo no : 4

Description : Neiges usées.

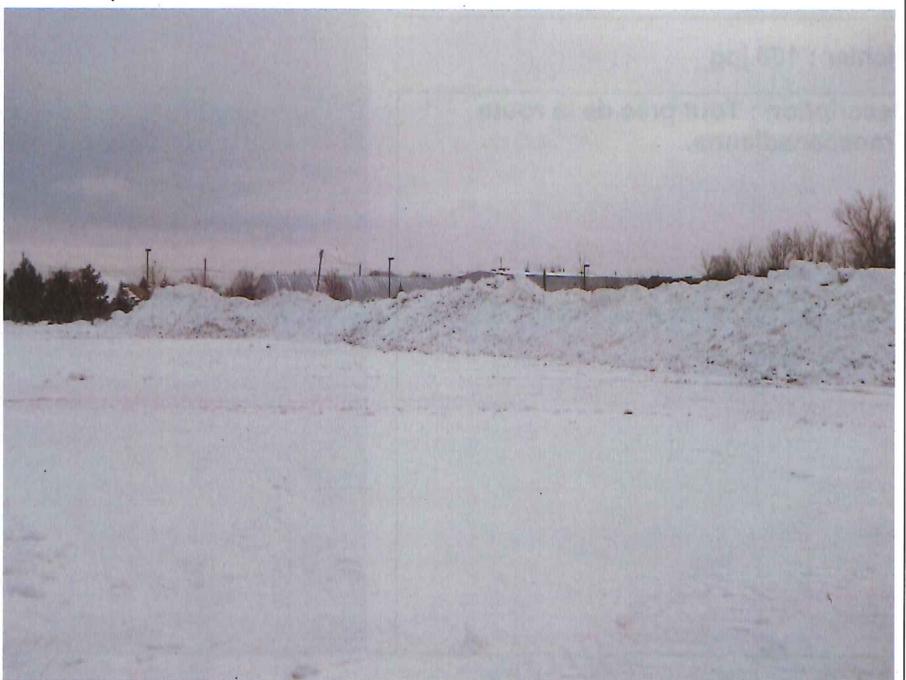
Photo no : 5

Description : Neiges usées autre point de vue.

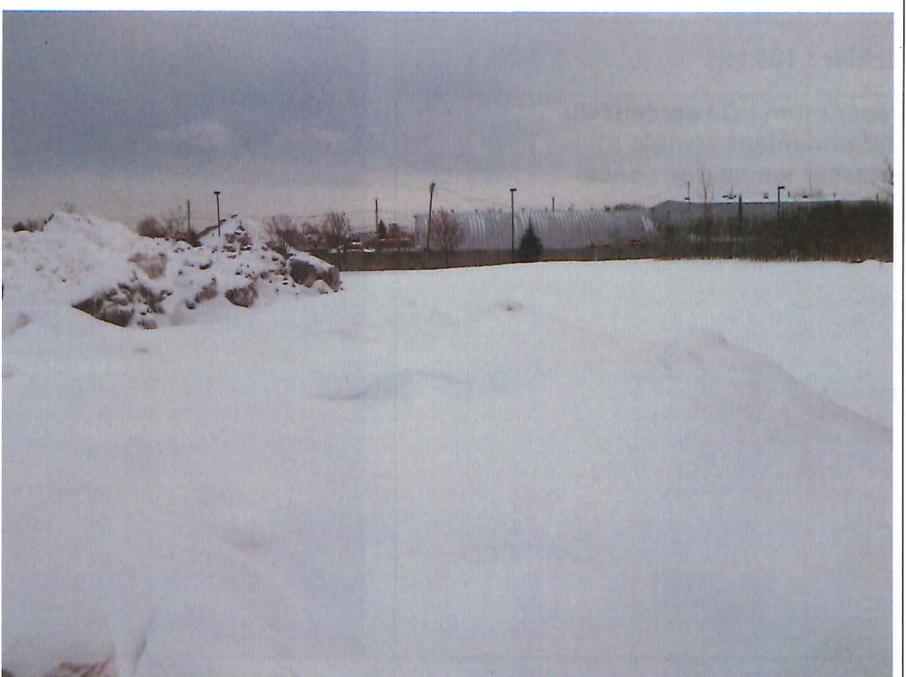
Photo no : 6

Description : Idem.
