**Objet : Demande d'accès n° 2005 93092-Lettre réponse**

**Objet : Intervention en milieux humides pour le développement du secteur nord de la rue Principale à Saint-Roch-de-Richelieu**

N° intervention : 300903224	Type d'intervention : Inspection de conformité
N° gestion documentaire : 7470-16-01-03009601	N° du rapport d'inspection : 401206129
N° demande : 200283710	Type de demande : Document officiel
But de l'inspection : Intervention en milieux humides pour le développement du secteur nord de la rue Principale à Saint-Roch-de-Richelieu

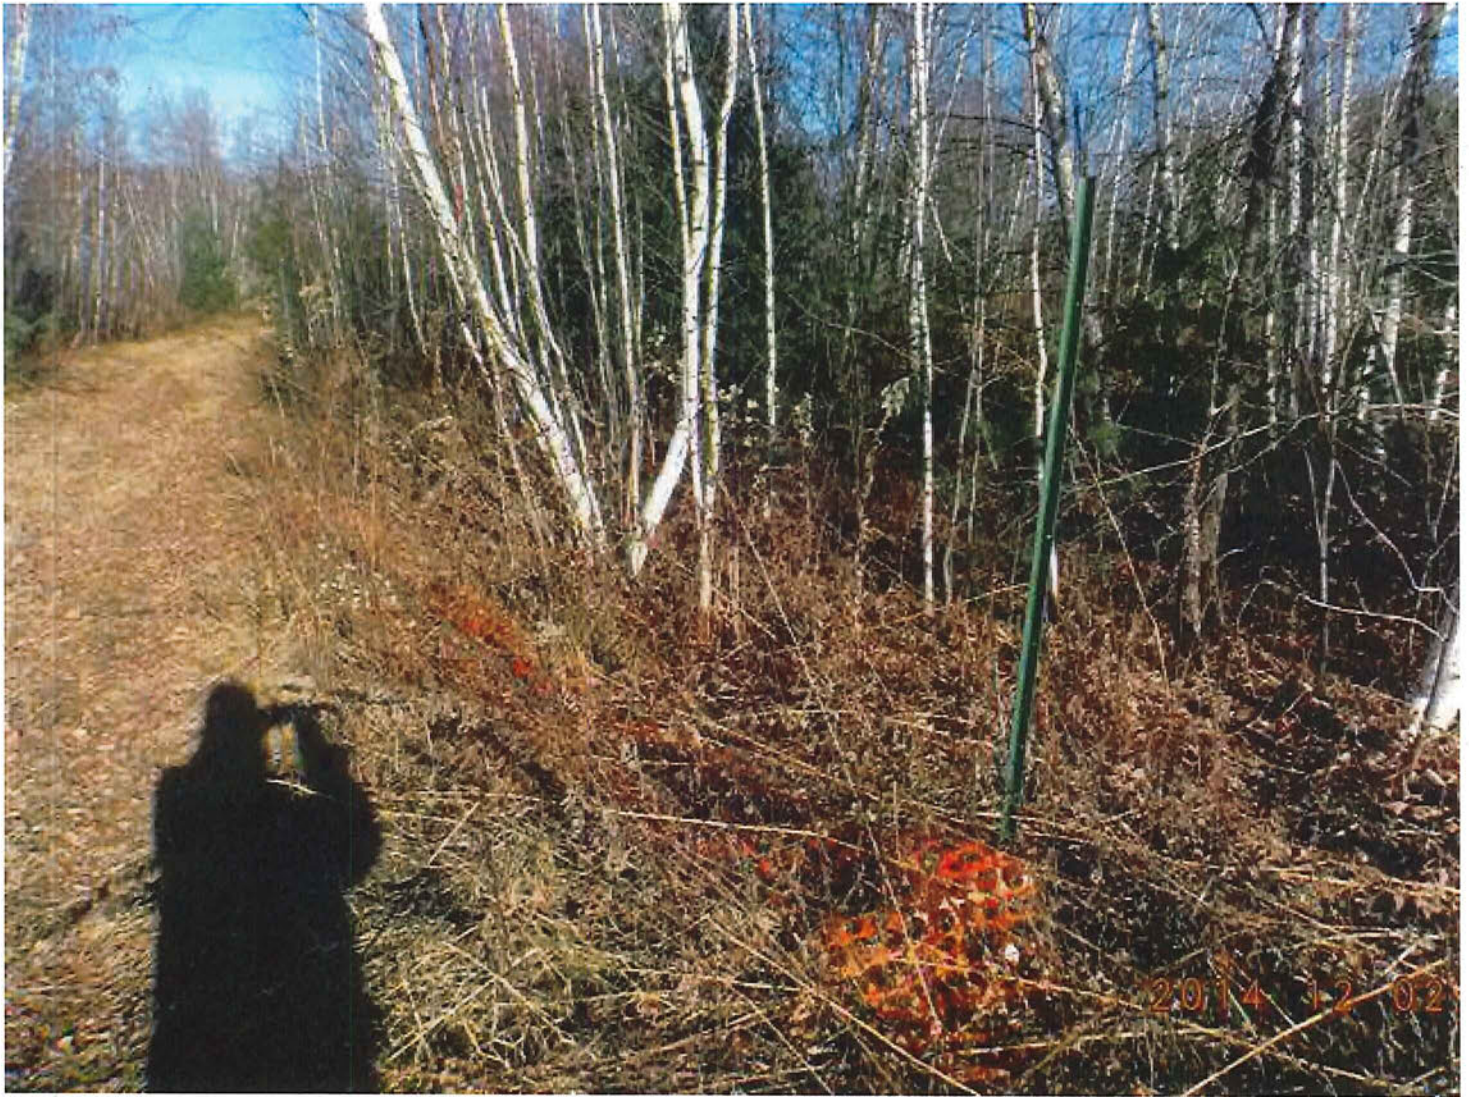
DSC02799 (Small).JPG

Clôture orangé affaissée section ouest.

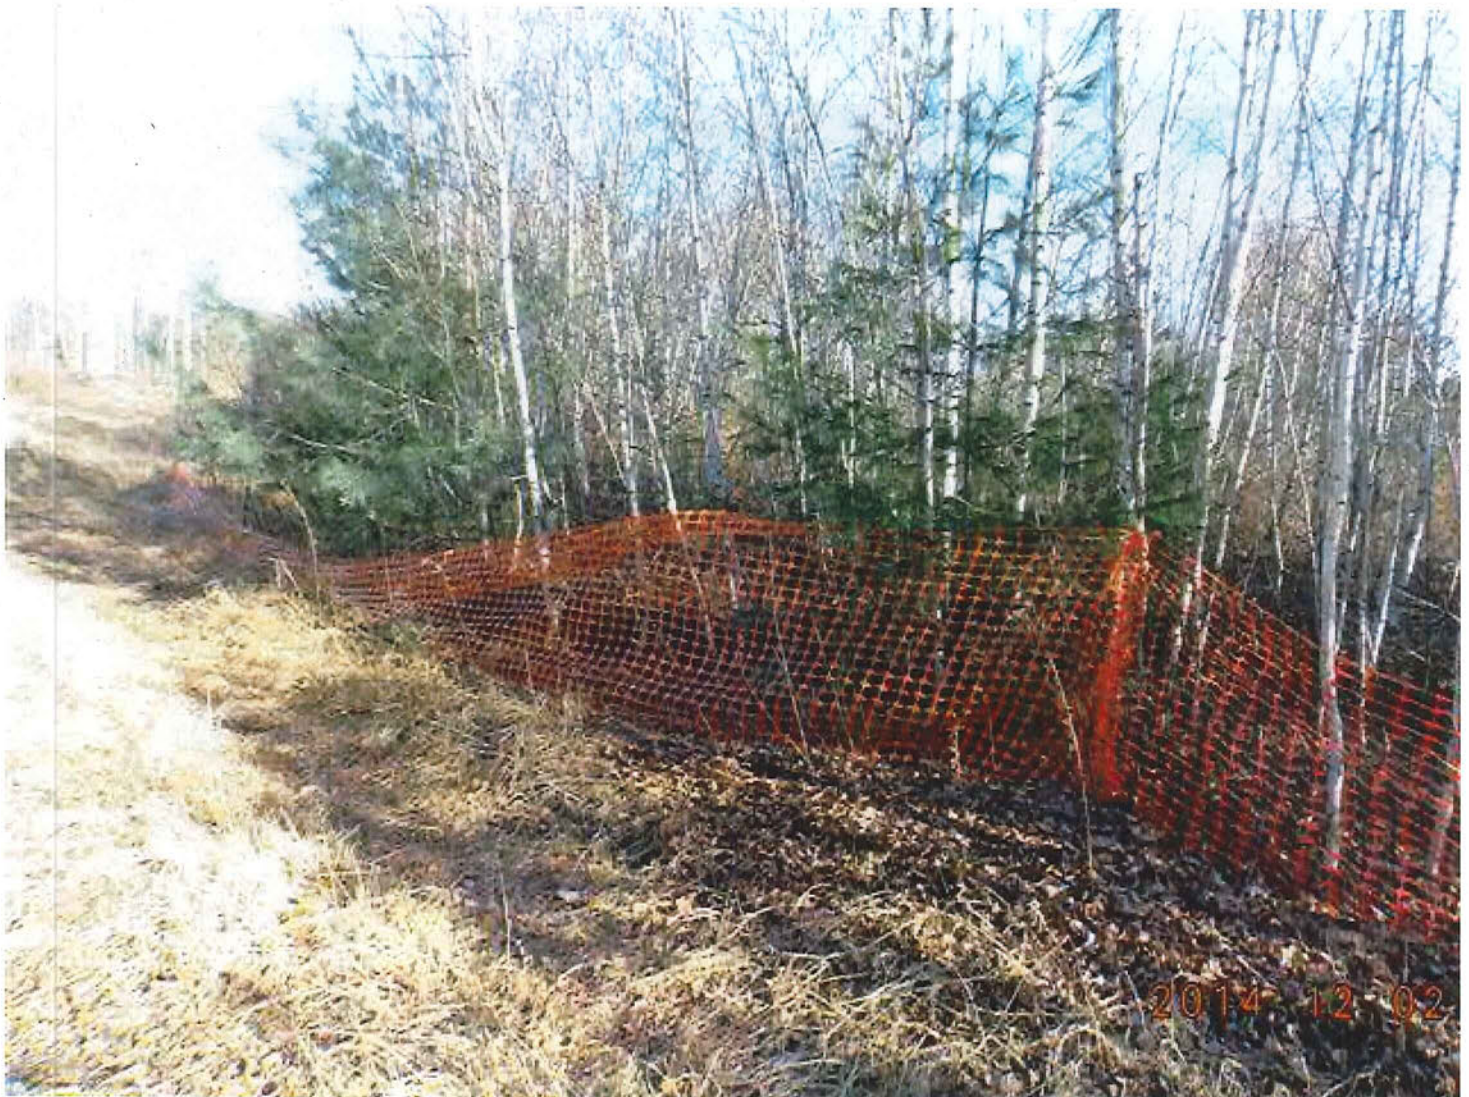
DSC02801 (Small).JPG

Clôture orangé, section ouest

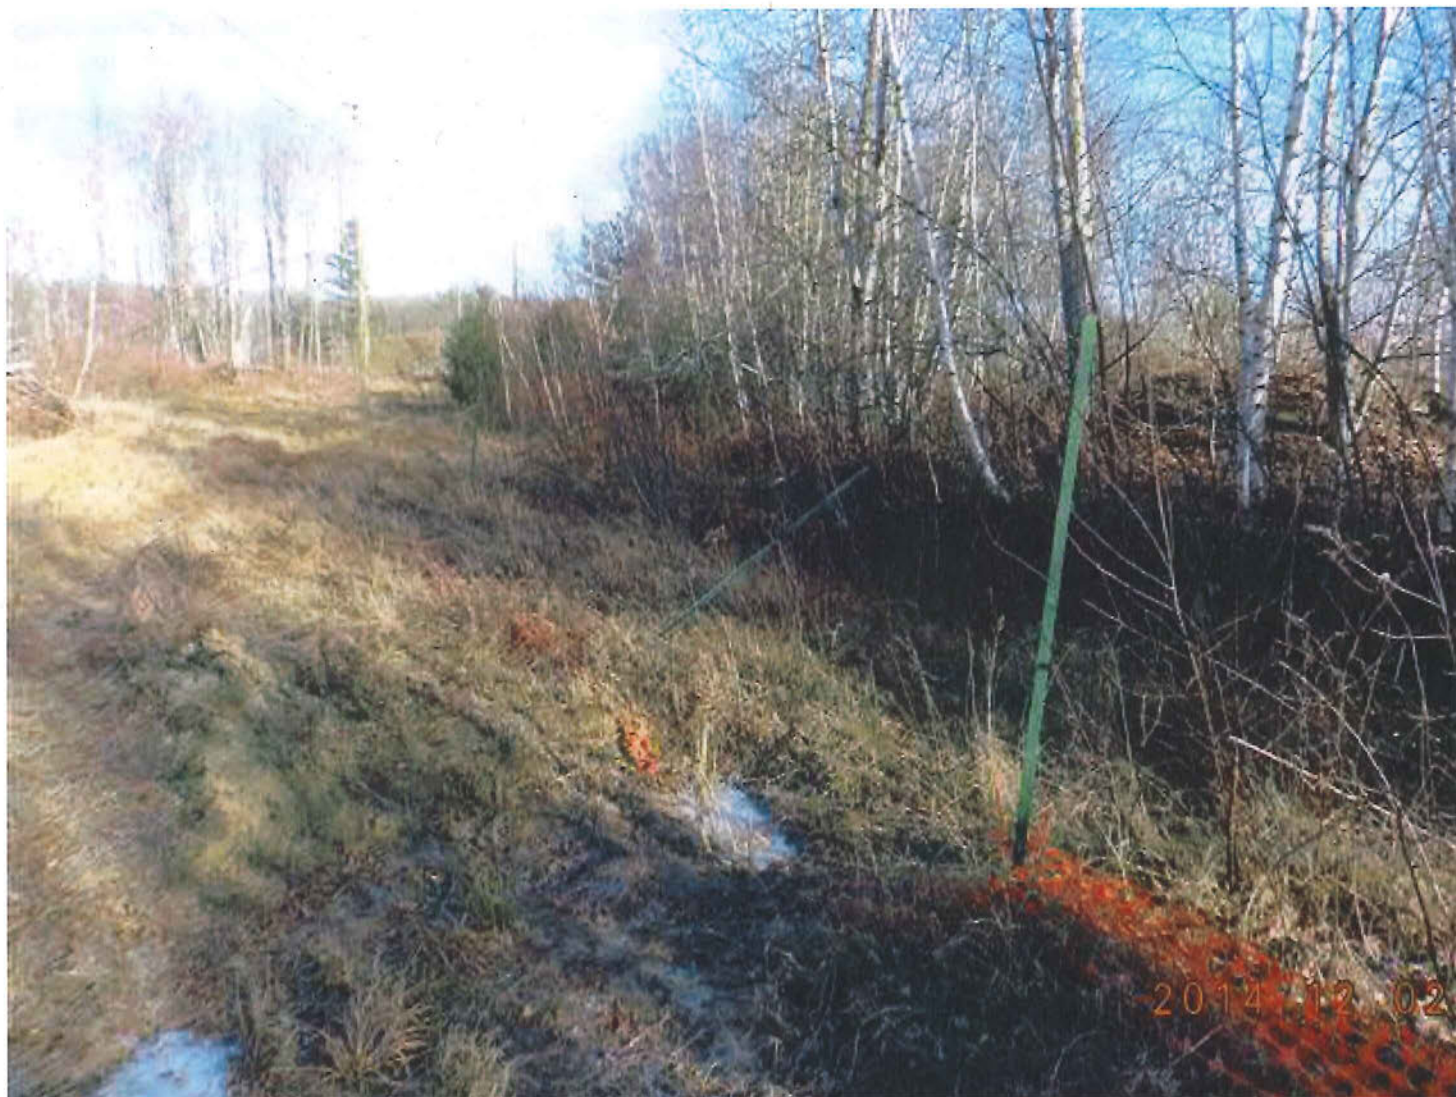
DSC02802 (Small).JPG

Clôture orangé au sol, section ouest.

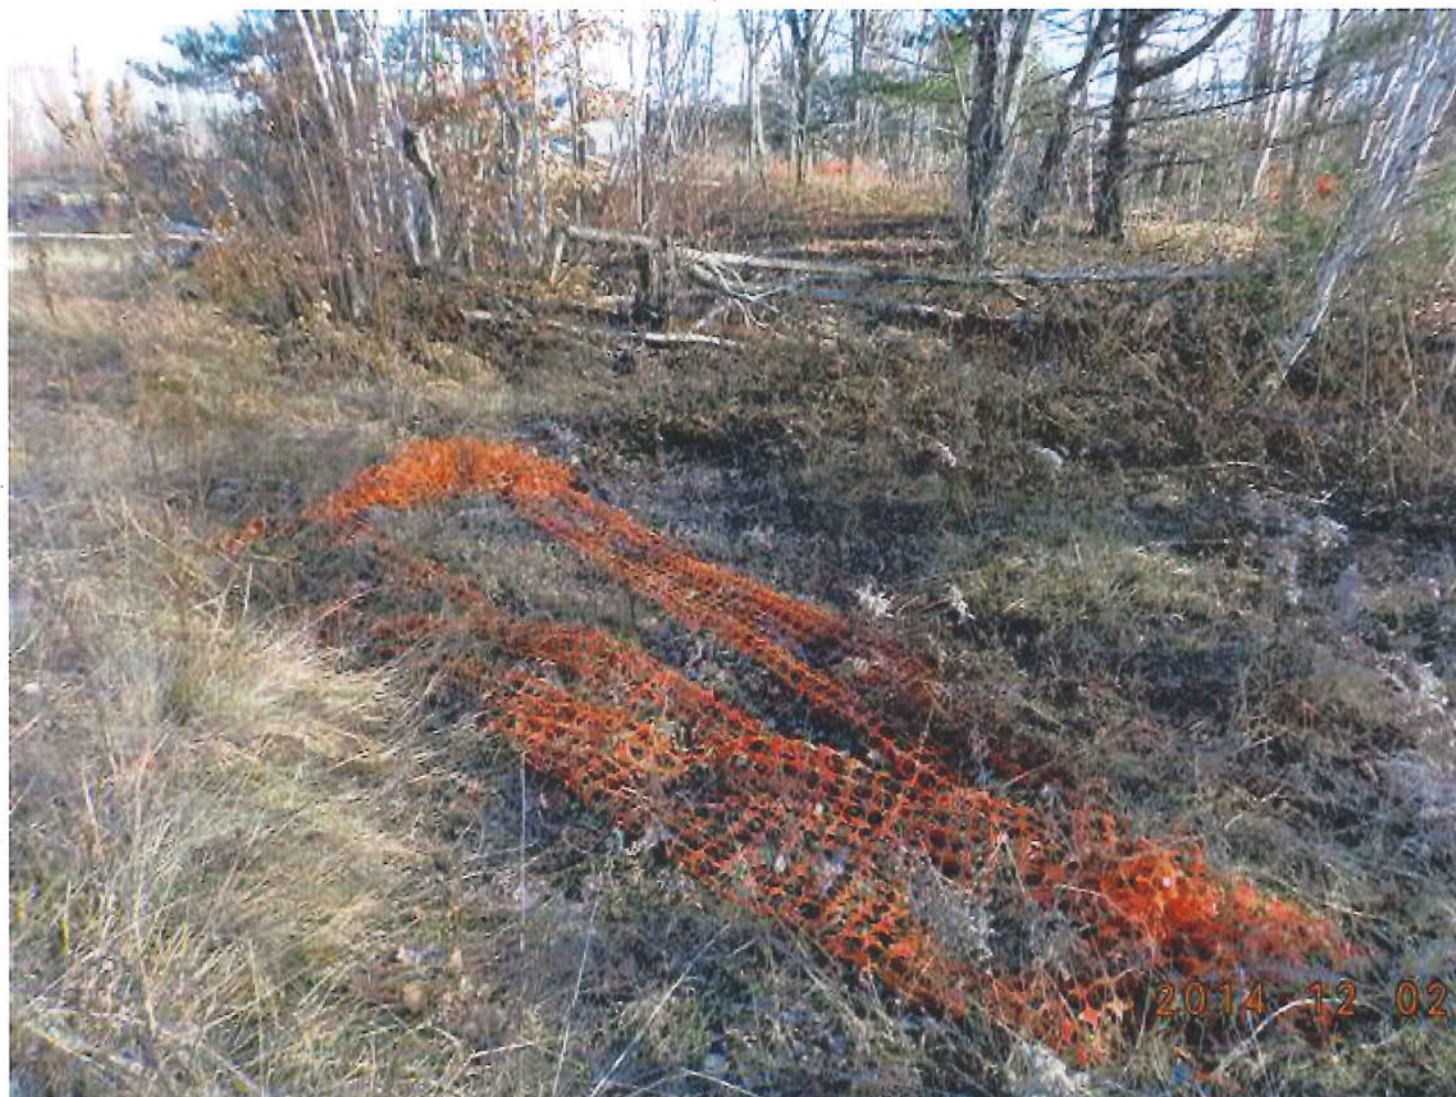
DSC02804 (Small).JPG

Clôture orangé au sol, section ouest.

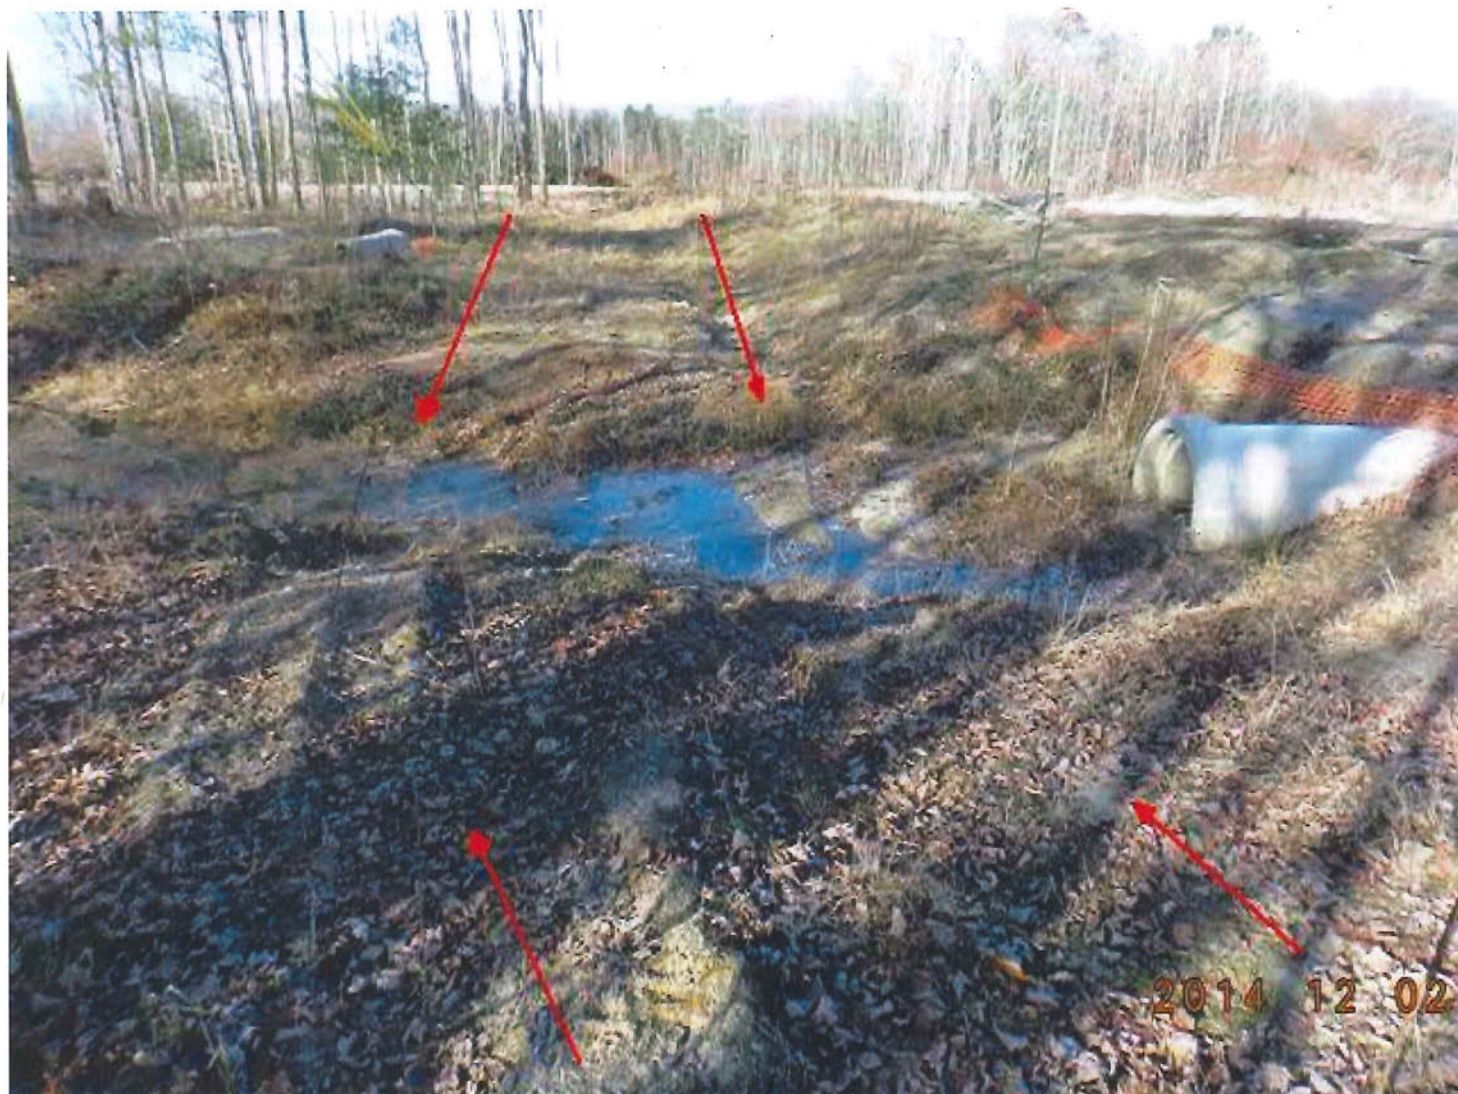
DSC02808 (Small).JPG

- A fait une chose ou a exercé une activité sans obtenir préalablement le certificat d'autorisation requis en vertu de l'article 22, soit du passage de machinerie dans le littoral du cours d'eau qui traverse la zone de compensation. Loi sur la qualité de l'environnement, article 22 al. 1 et 2 et article 115.25 (2)

Trace de machinerie en rive et littoral du cours d'eau dans la zone de compensation

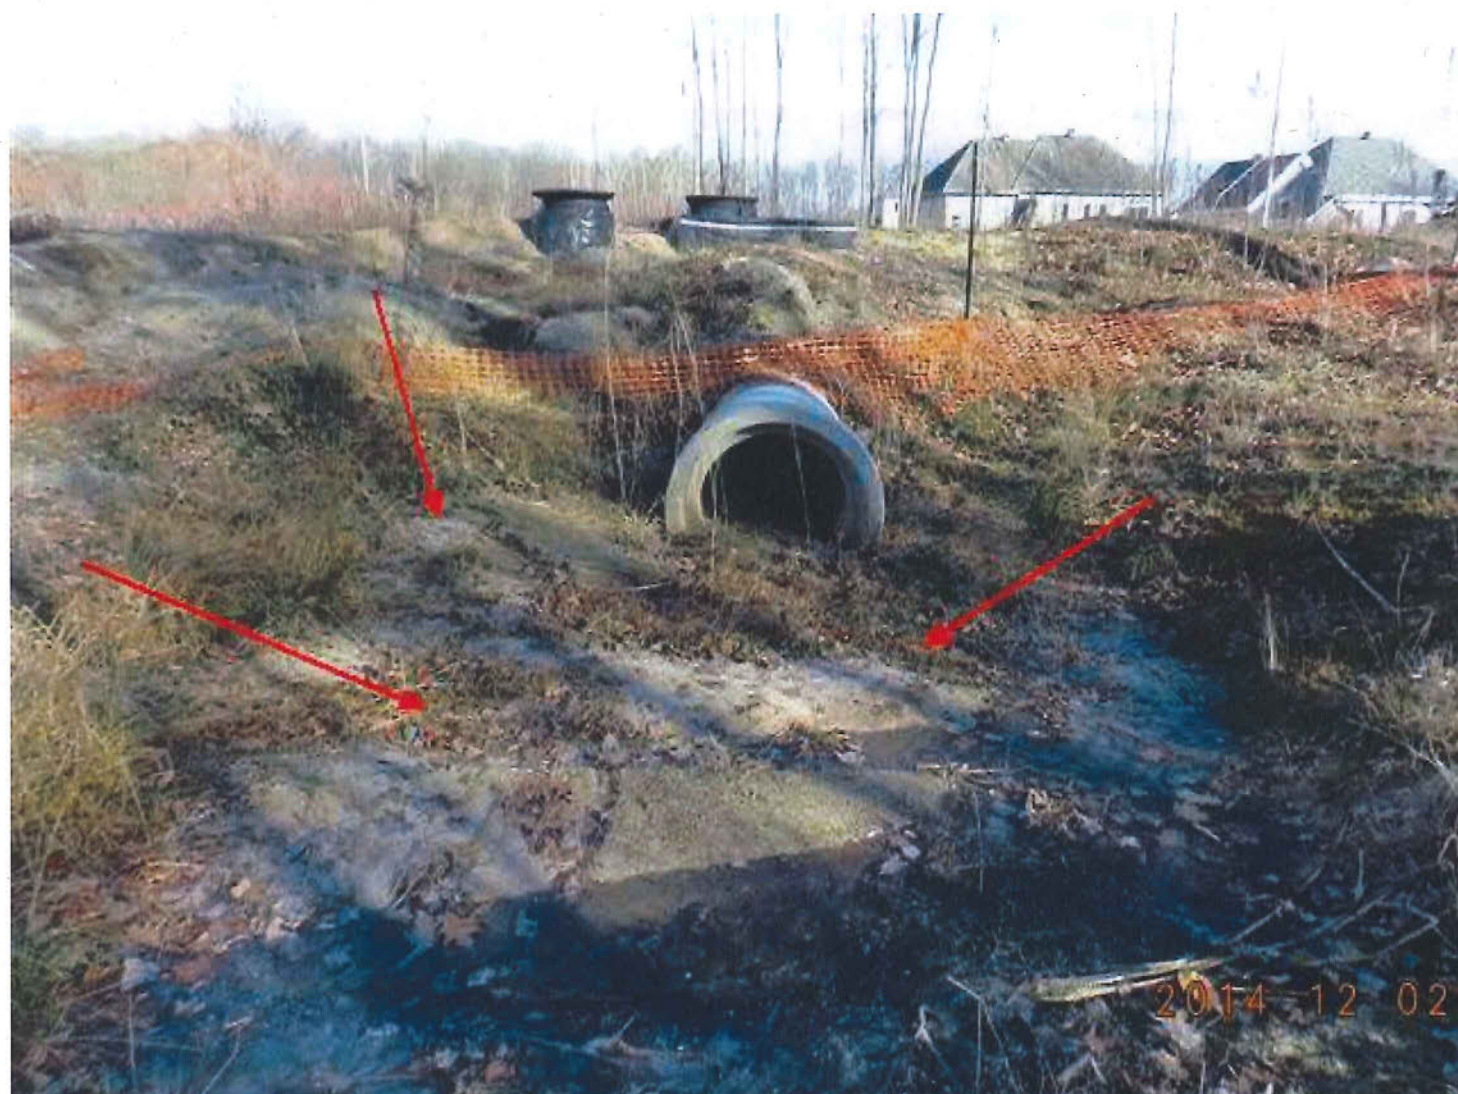
DSC02810 (Small).JPG

Sédimentation en littoral du cours d'eau dans la zone de conservation

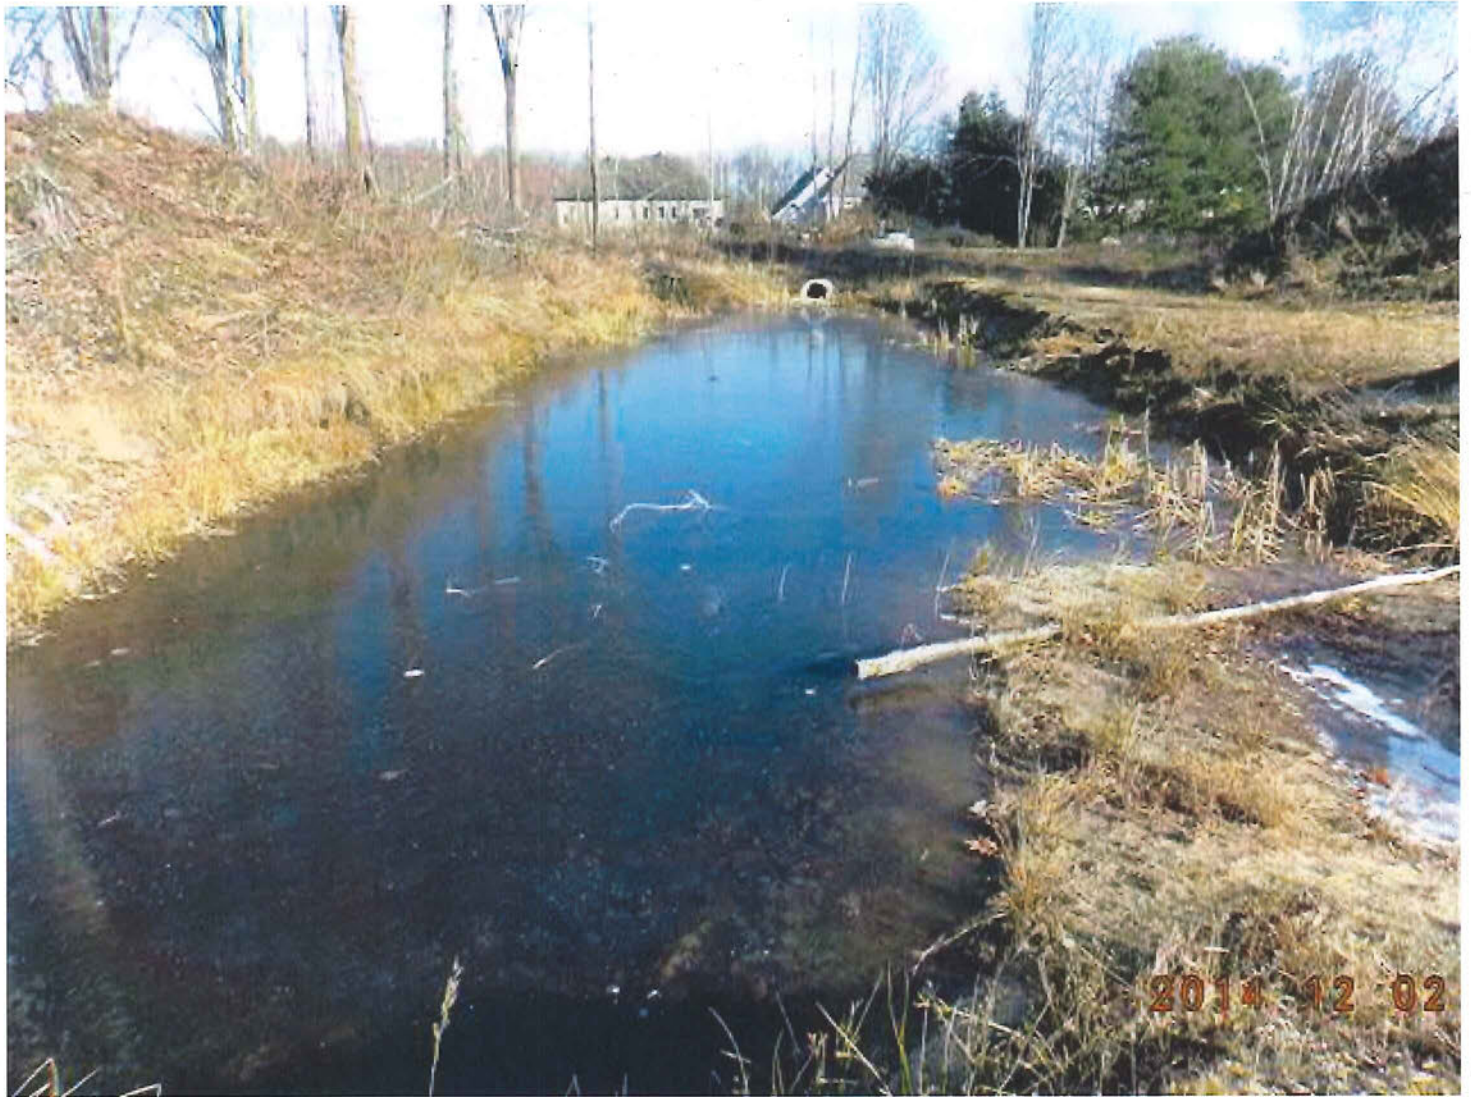
DSC02819 (Small).JPG

Bassin de biorétention 1, dans la zone de conservation.

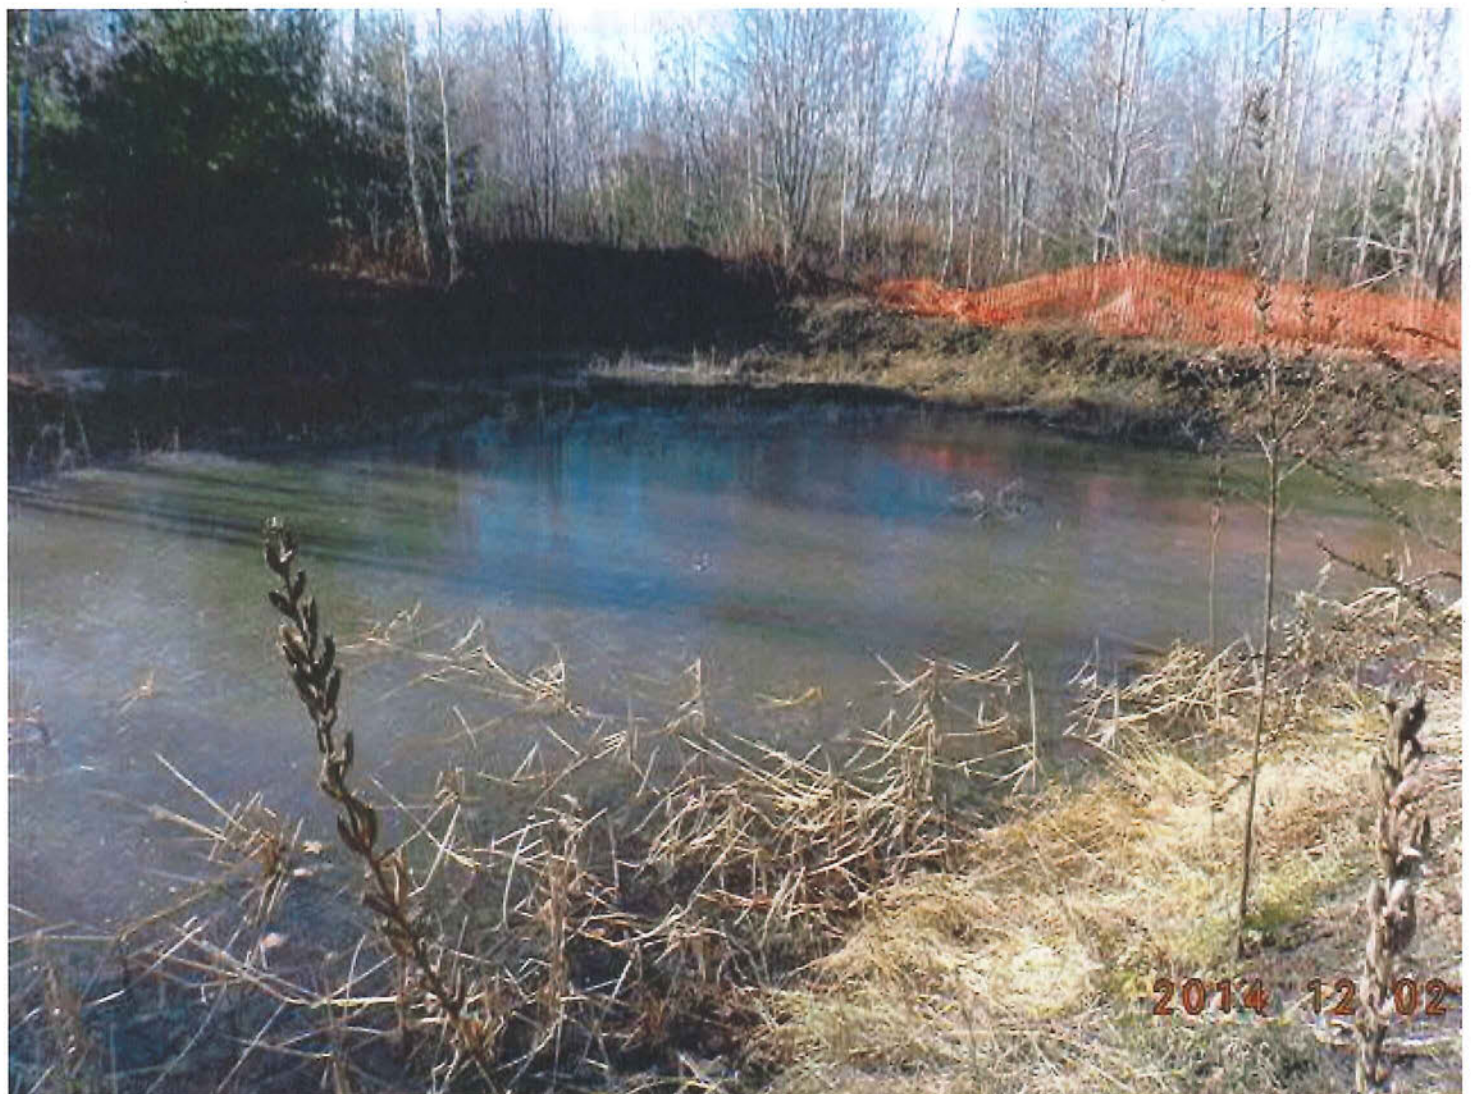
DSC02821 (Small).JPG

Bassin de biorétention 2, dans la zone de conservation

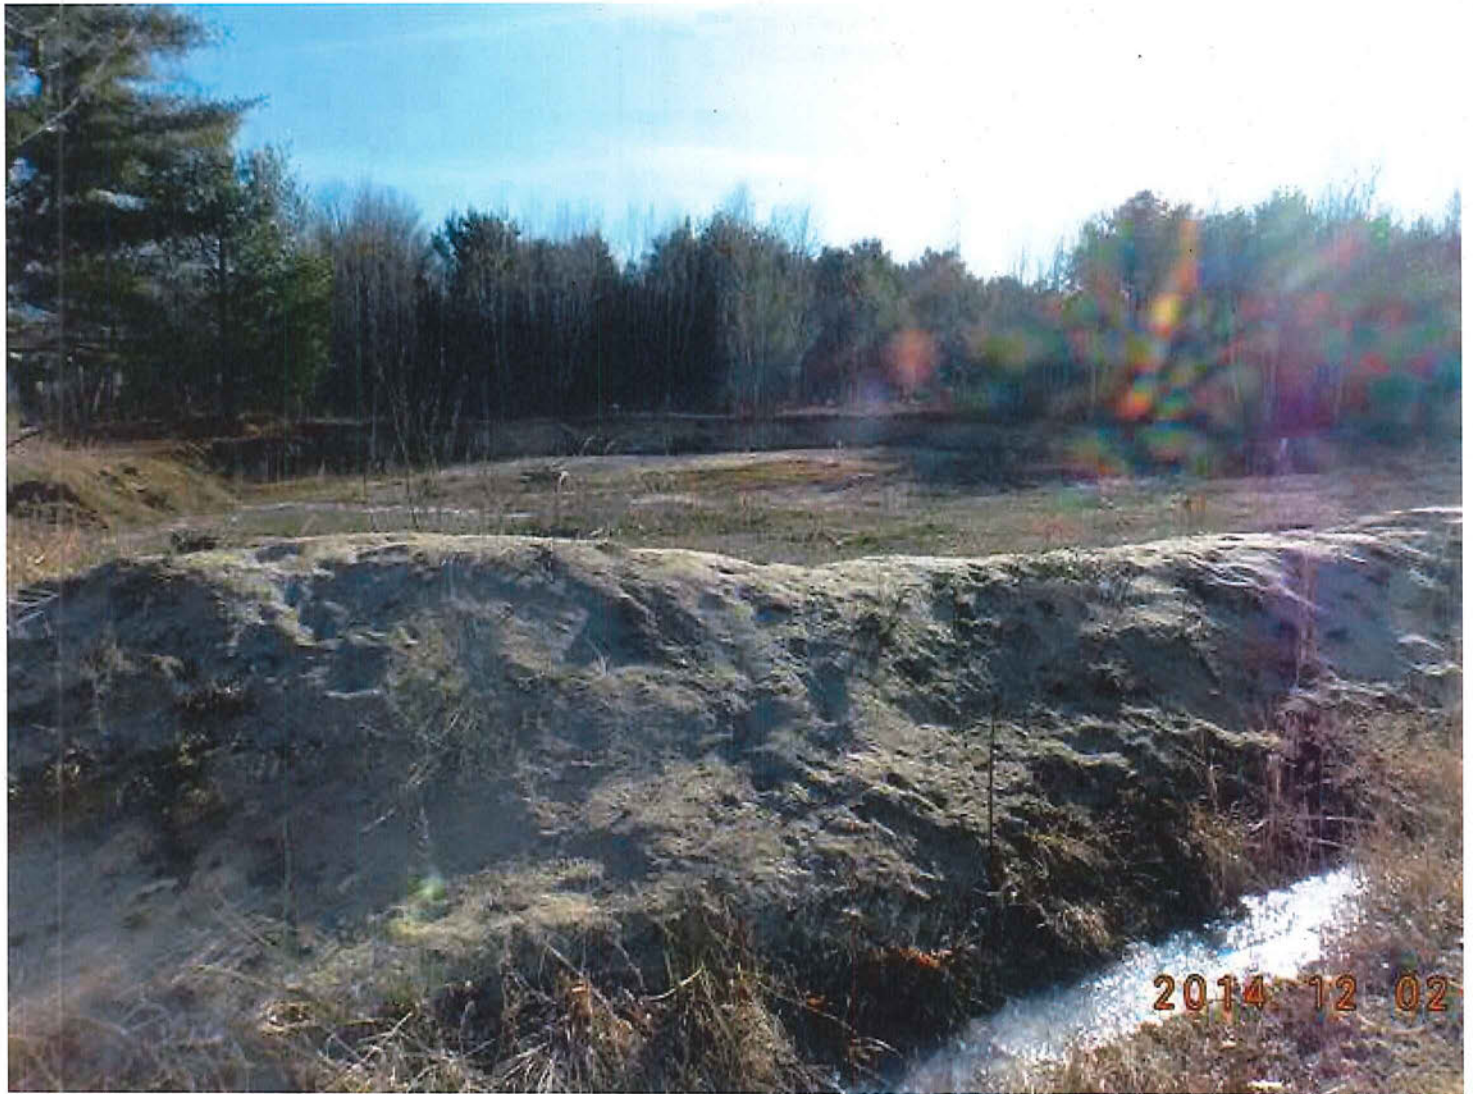
DSC02820 (Small).JPG

Bassin de biorétention 3 dans la zone de compensation. Photo prise à partir des autres bassins.

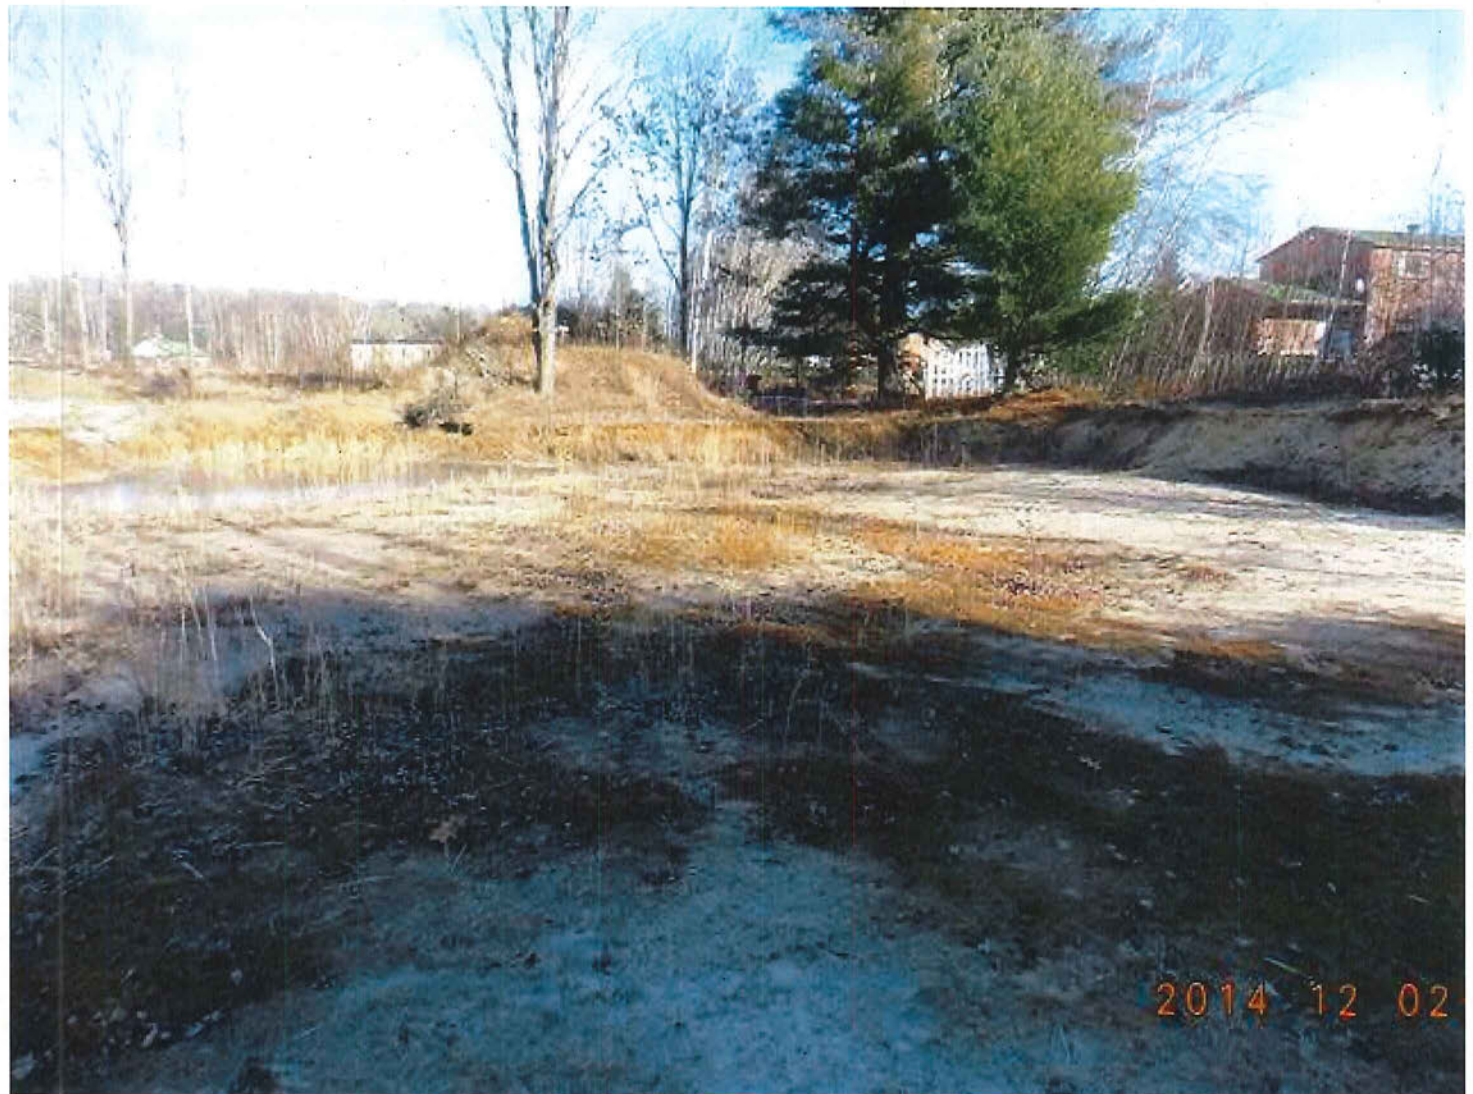
DSC02822 (Small).JPG

Bassin de biorétention 3 dans la zone de compensation. Photo prise en direction de la rue Ste-Marie.

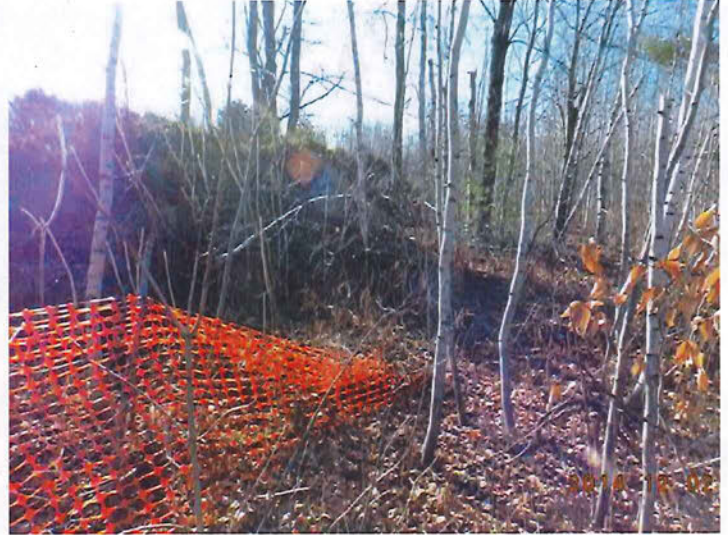
DSC02817 (Small).JPG  
Clôture affaissée dans la section est.

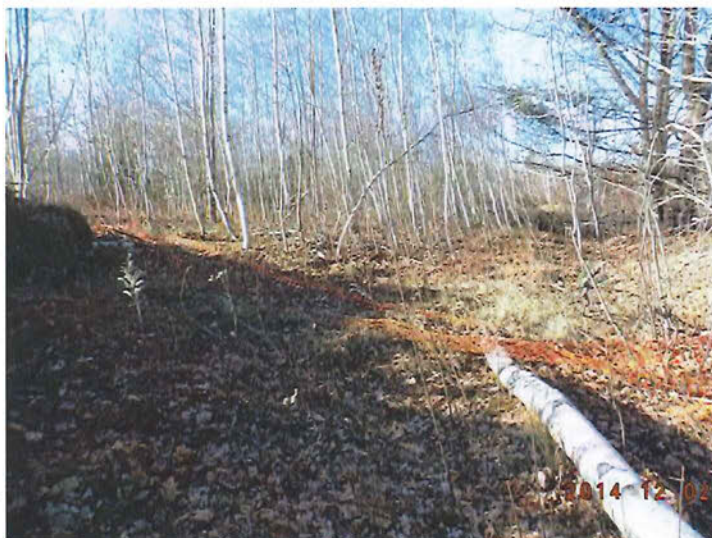
DSC02818 (Small).JPG  
Clôture affaissée dans la section est.

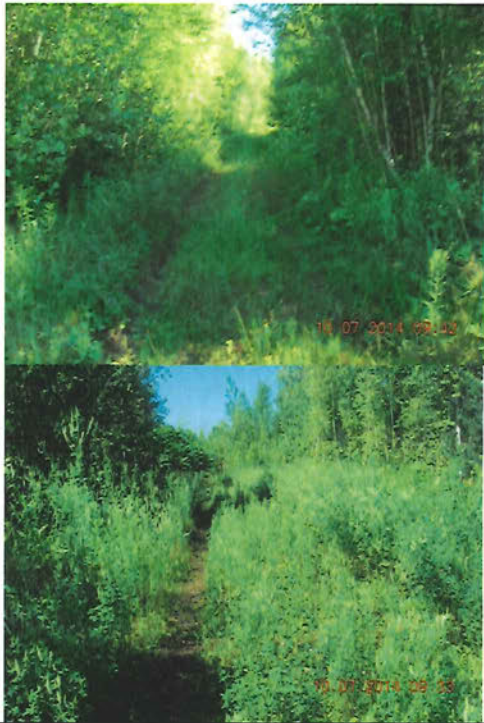
**Photo # 9 à 11**

Présence de clôture délimitant la bande riveraine du ruisseau.

Pas présente sur toute la longueur et affaissée à quelques endroits.

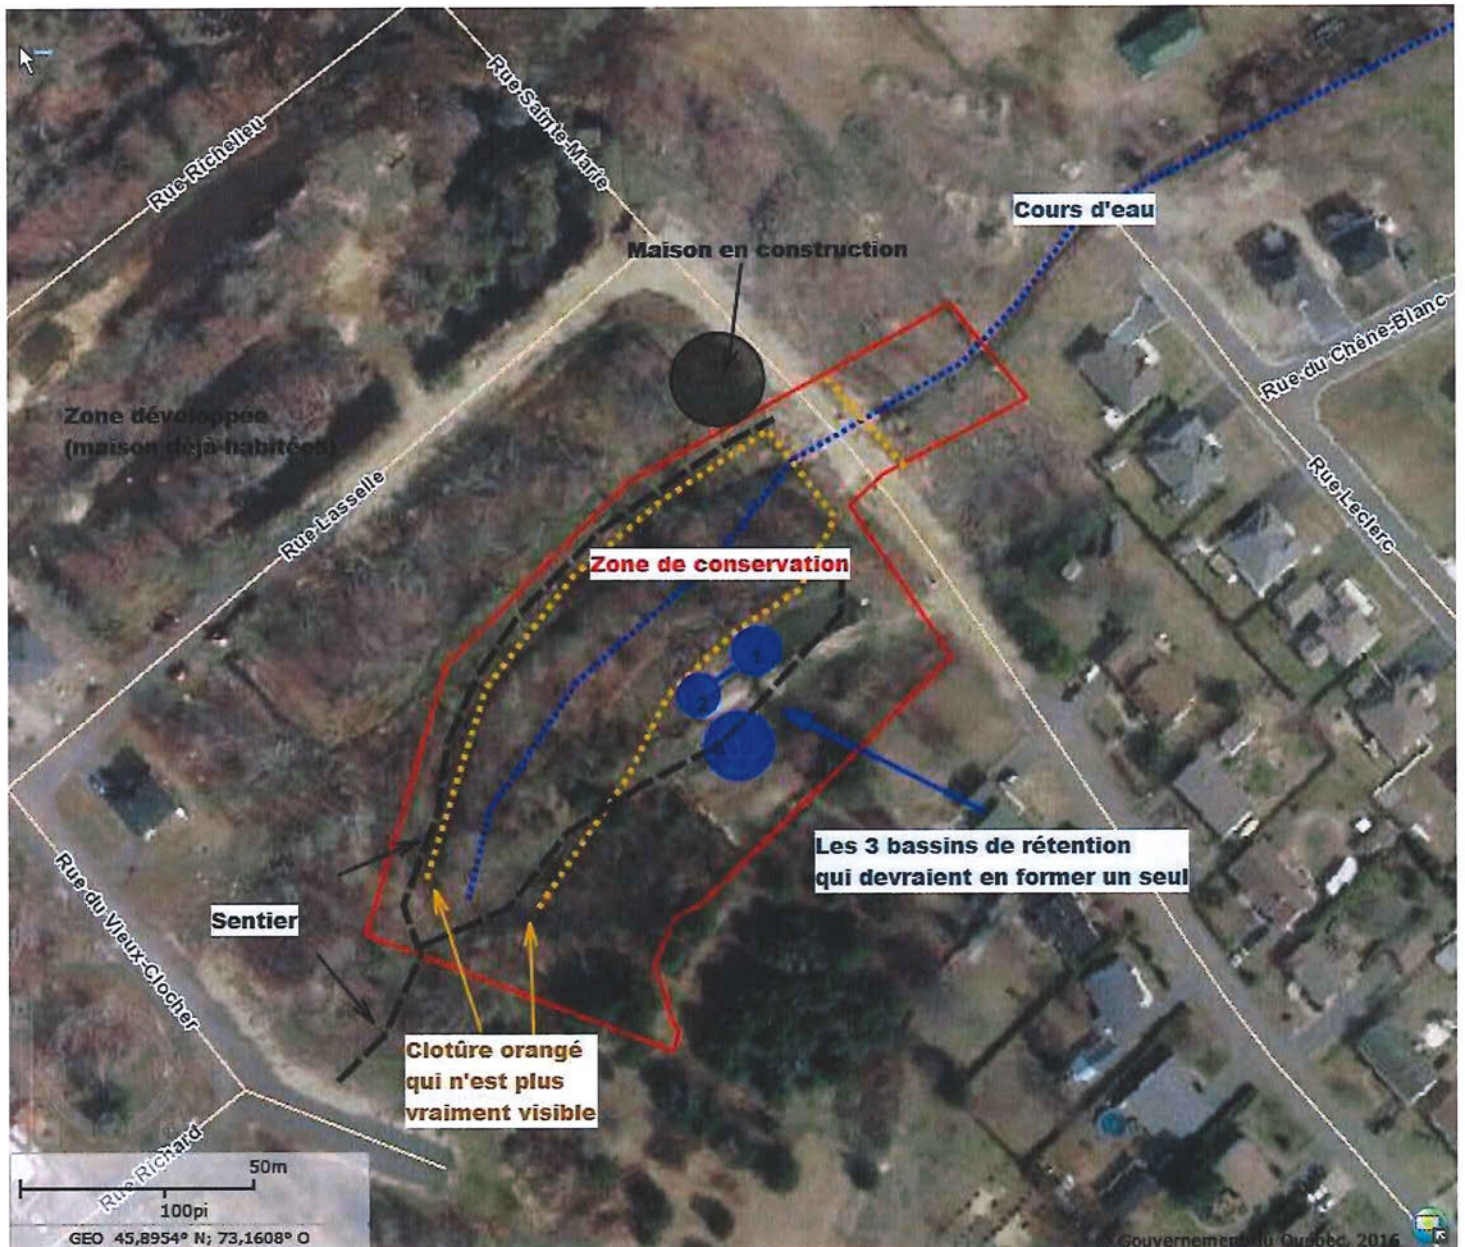
inspection été 2016.JPG

Je me dirige maintenant vers les bassins de biorétention, et je remarque qu'ils ne sont toujours pas aménagés conformément au plan prévu (voir le plan en annexe). Il y en a encore 3 au lieu d'un seul. Lorsque j'avais parlé avec un représentant de la compagnie à l'automne 2015, il m'avait dit qu'il irait faire des travaux d'aménagement au printemps 2016, et nous sommes au mois de juillet 2016.

Détails des éléments de l'inspection; zone de conservation, bassins de bio rétention, sentier et clôture temporaire

Je recommande que le traitement à apporter à ce dossier soit le suivant : **mineur avec facteurs aggravants**  
Ainsi, je recommande de envoyer un avis de non-conformité à la compagnie 9152-9057 Québec inc détentrice du certificat d'autorisation pour leur demander de respecter les conditions du CA, soit de délimiter convenablement la zone de conservation et d'aménager les bassins de rétention tel que prévue.

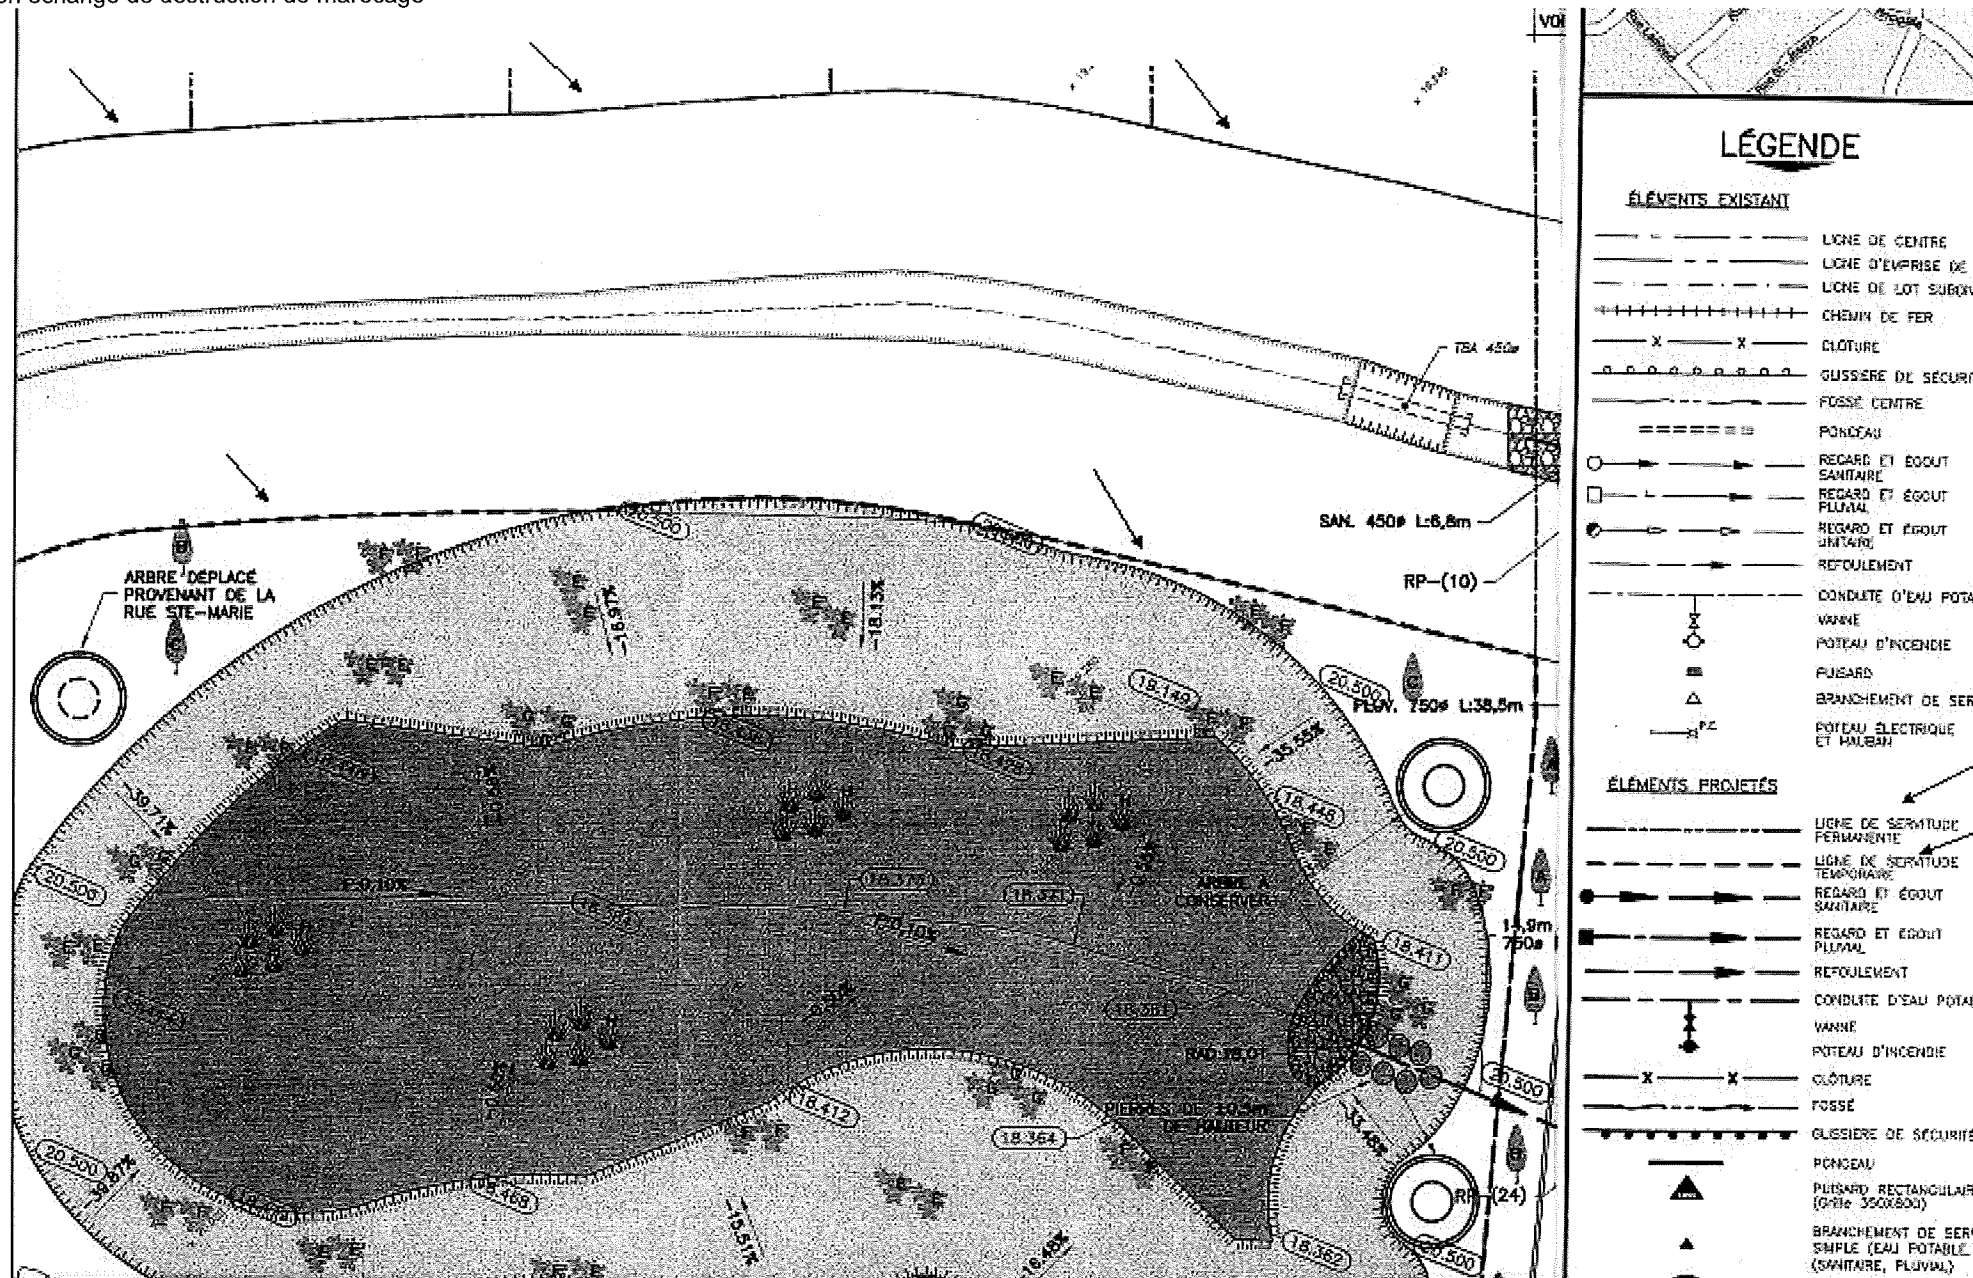
plan bassin.JPG

Extrait du plan de bio rétention qui démontre 1 seul bassin, de même que lignes de servitude permanente (flèche rouge) et des lignes de servitude temporaire (flèche bleue)
