**Objet : Demande d'accès n° 2005 93092-Lettre réponse**

**Objet : Intervention en milieux humides pour le développement du secteur nord de la rue Principale à Saint-Roch-de-Richelieu**

N° intervention : 300903224	Type d'intervention : Inspection de conformité
N° gestion documentaire : 7470-16-01-03009601	N° du rapport d'inspection : 401206129
N° demande : 200283710	Type de demande : Document officiel
But de l'inspection : Intervention en milieux humides pour le développement du secteur nord de la rue Principale à Saint-Roch-de-Richelieu

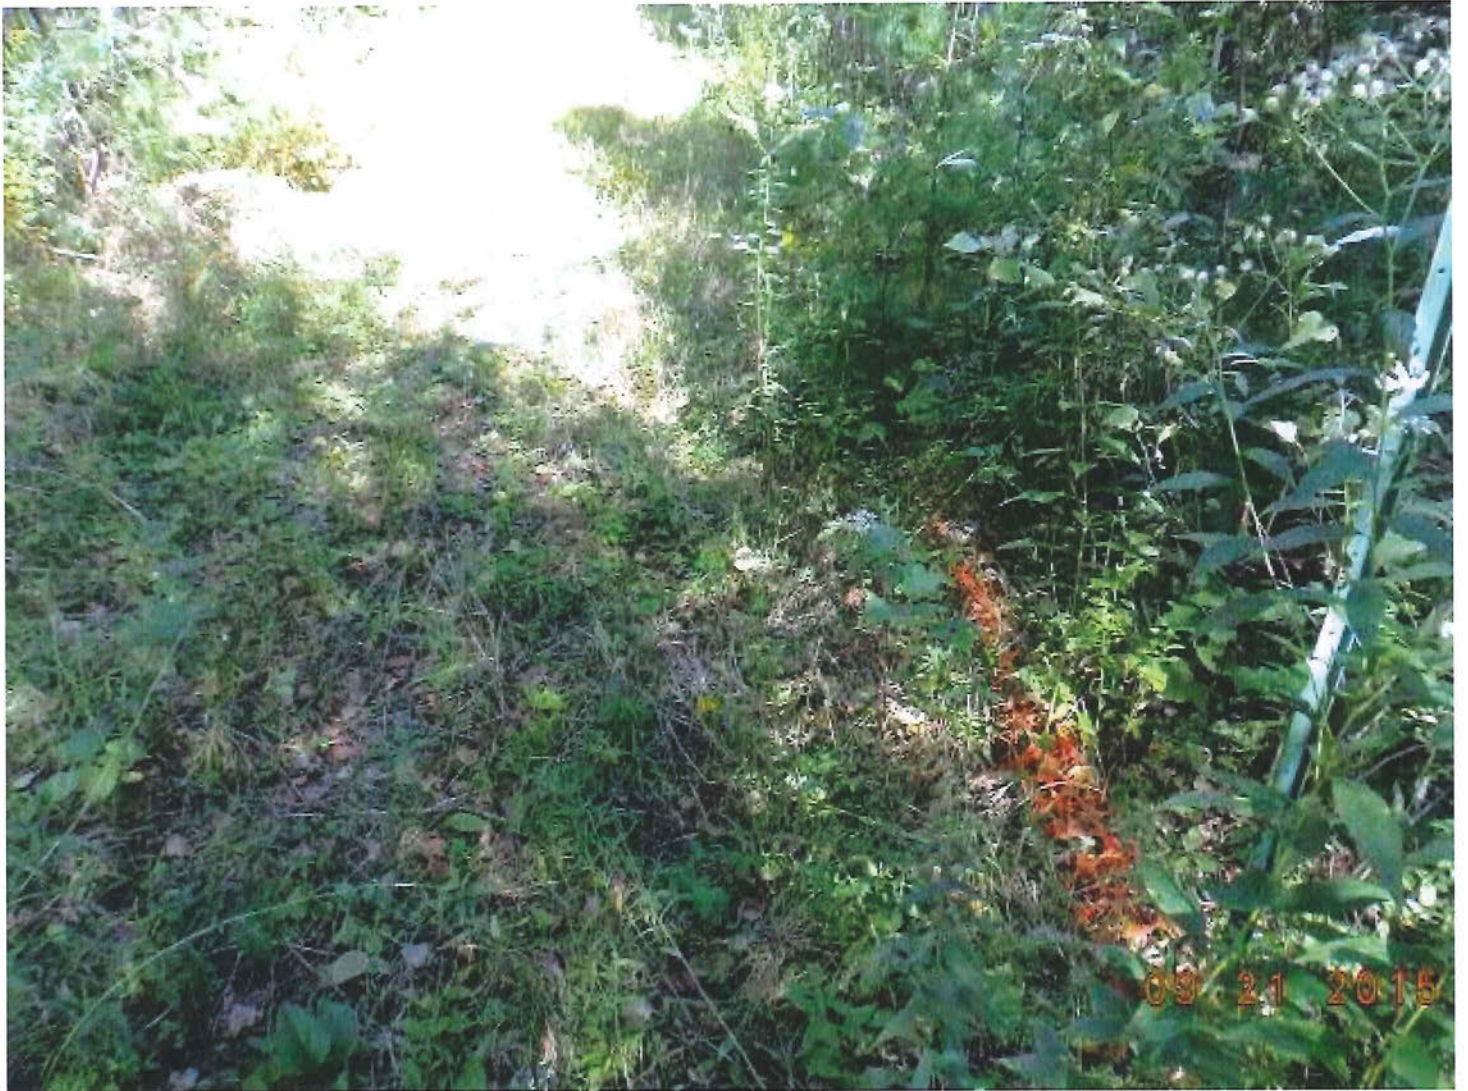
DSC05080 (640x480).jpg  
Exemple de clôture affaissé, photo prise en septembre 2015

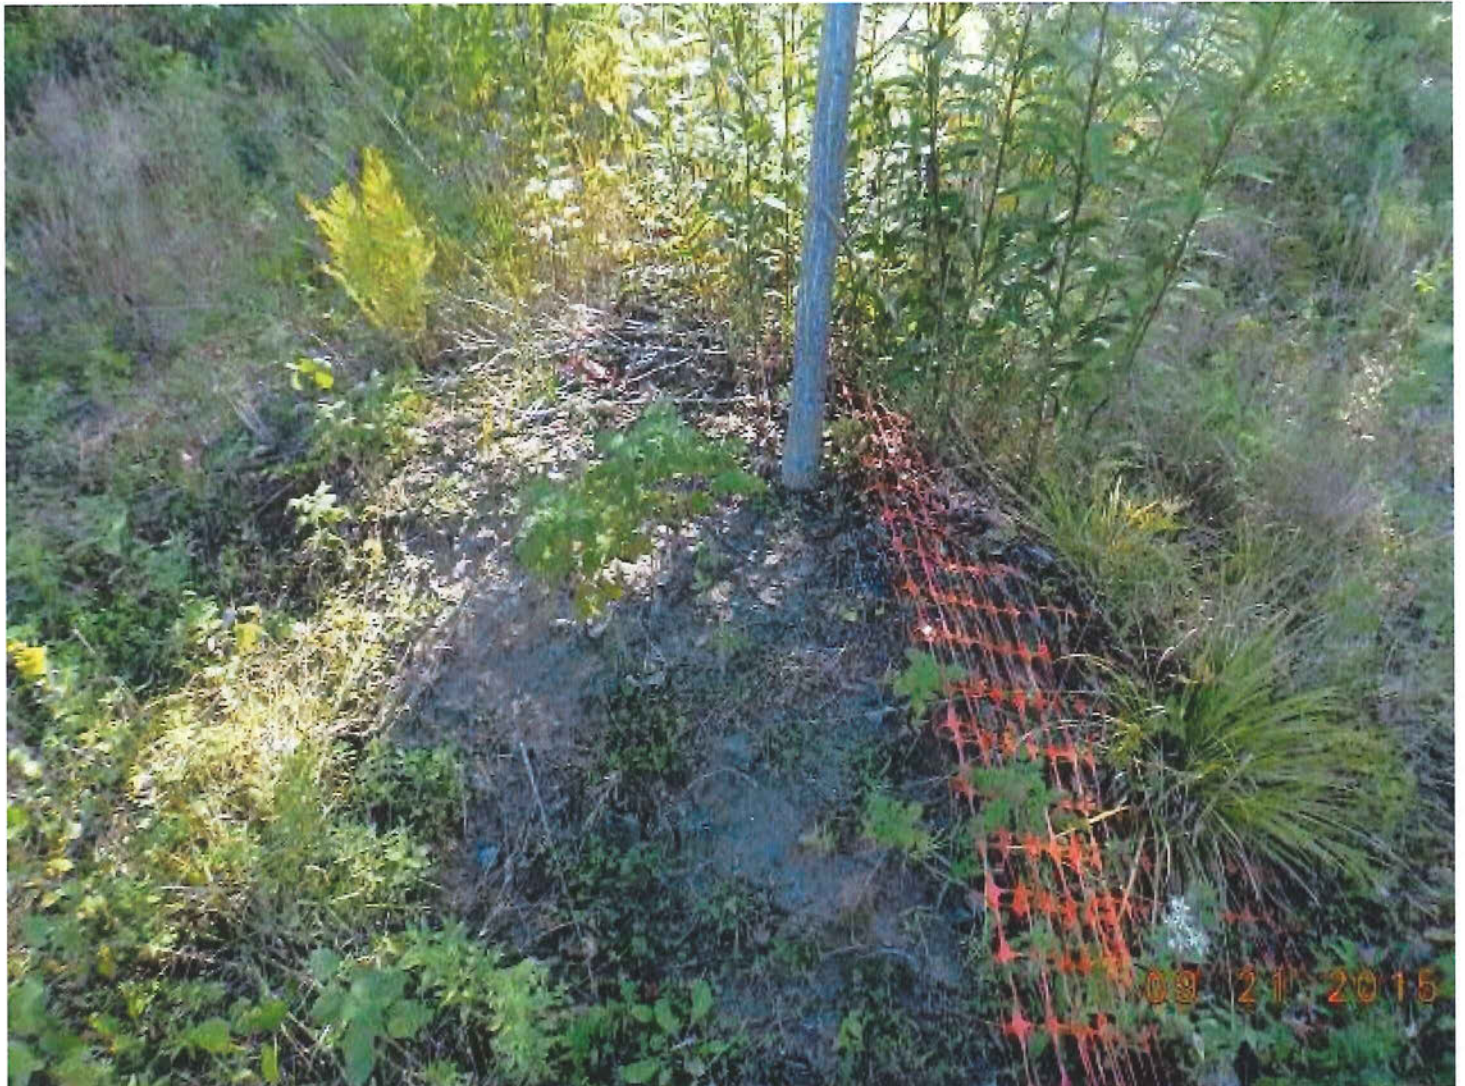
DSC05096 (640x480).jpg  
Exemple de clôture affaissé, photo prise en septembre 2015

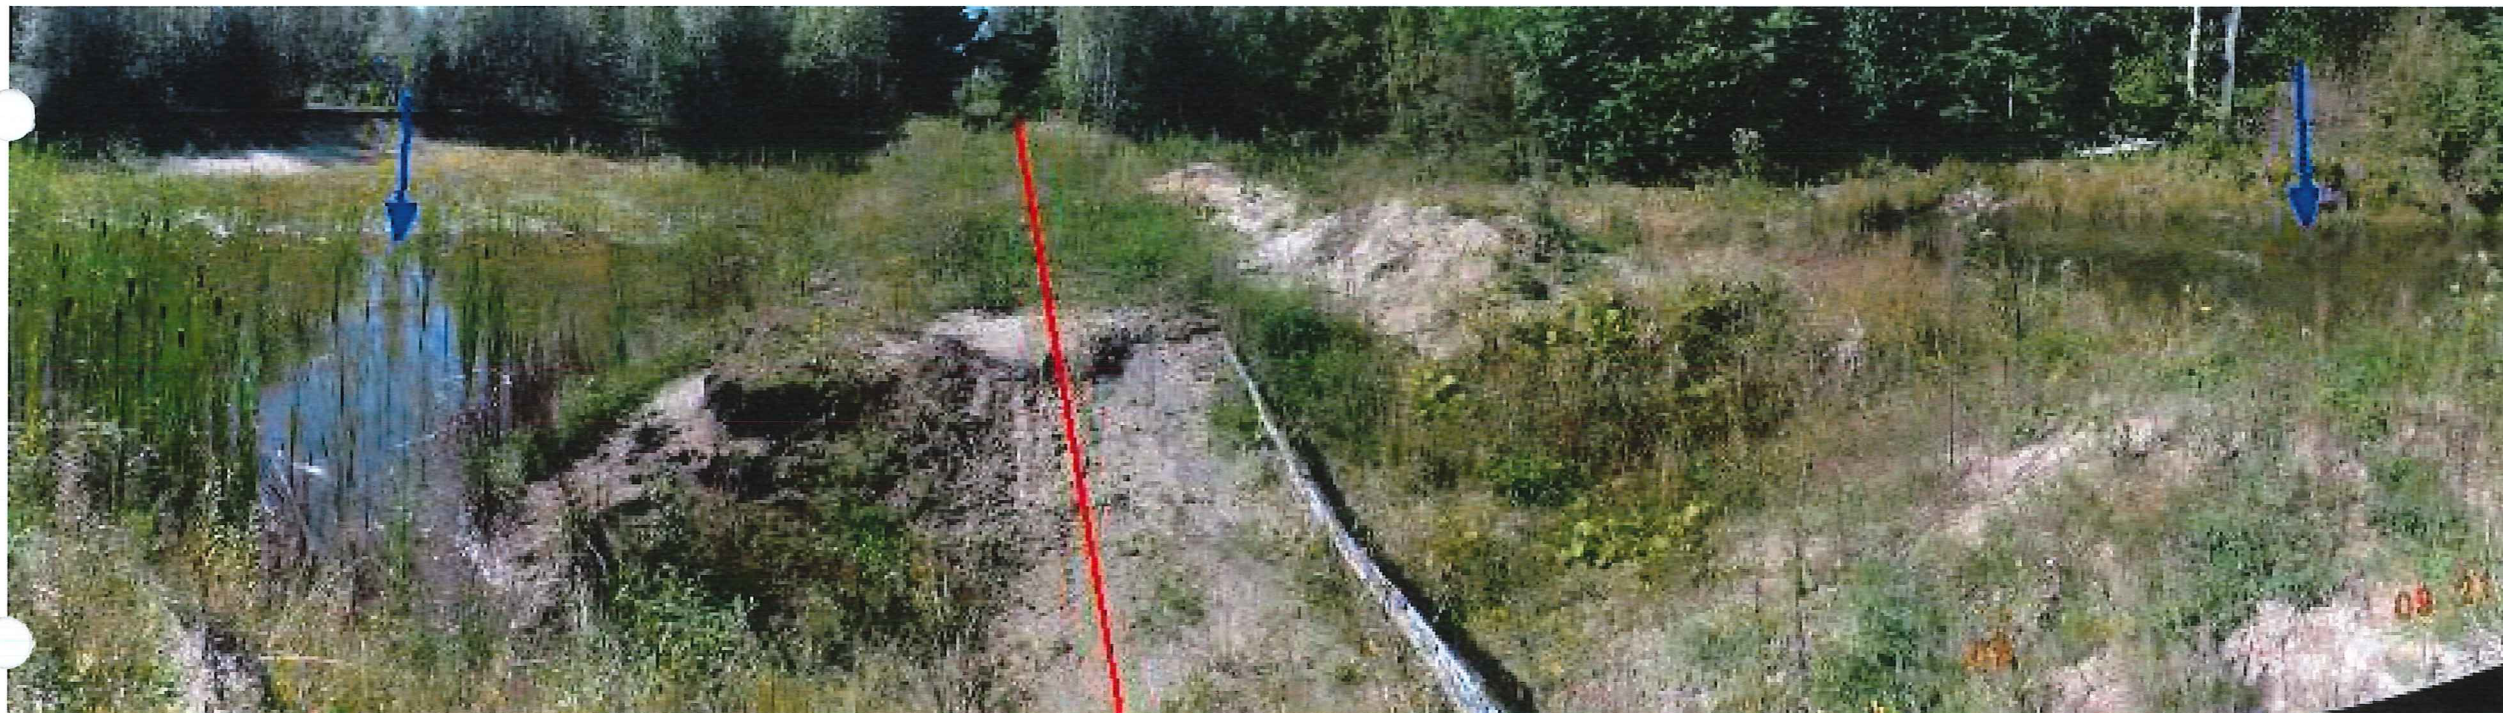
Pano1234 (800x227).jpg

Panoramique de 4 photos prise en septembre 2015 démontrant 2 (flèches bleues) des 3 bassins avec un sentier au milieu (ligne rouge), au lieu d'un seul bassin

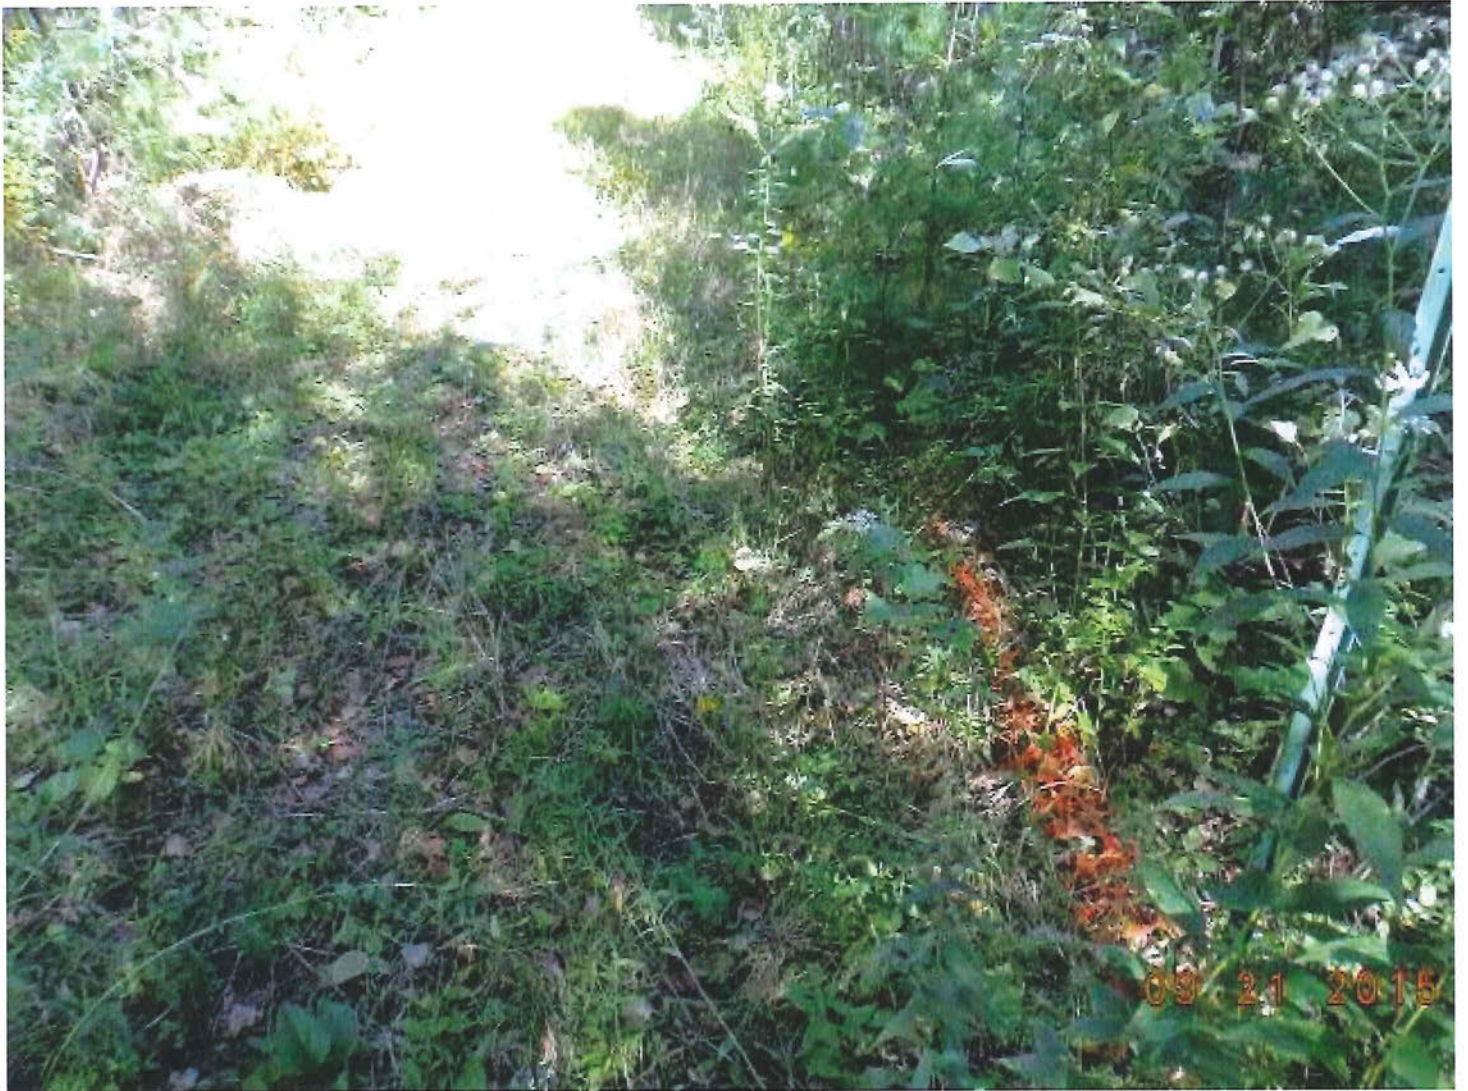
*DSC05080 (640x480).jpg*  
Exemple de clôture affaissé, photo prise en septembre 2015

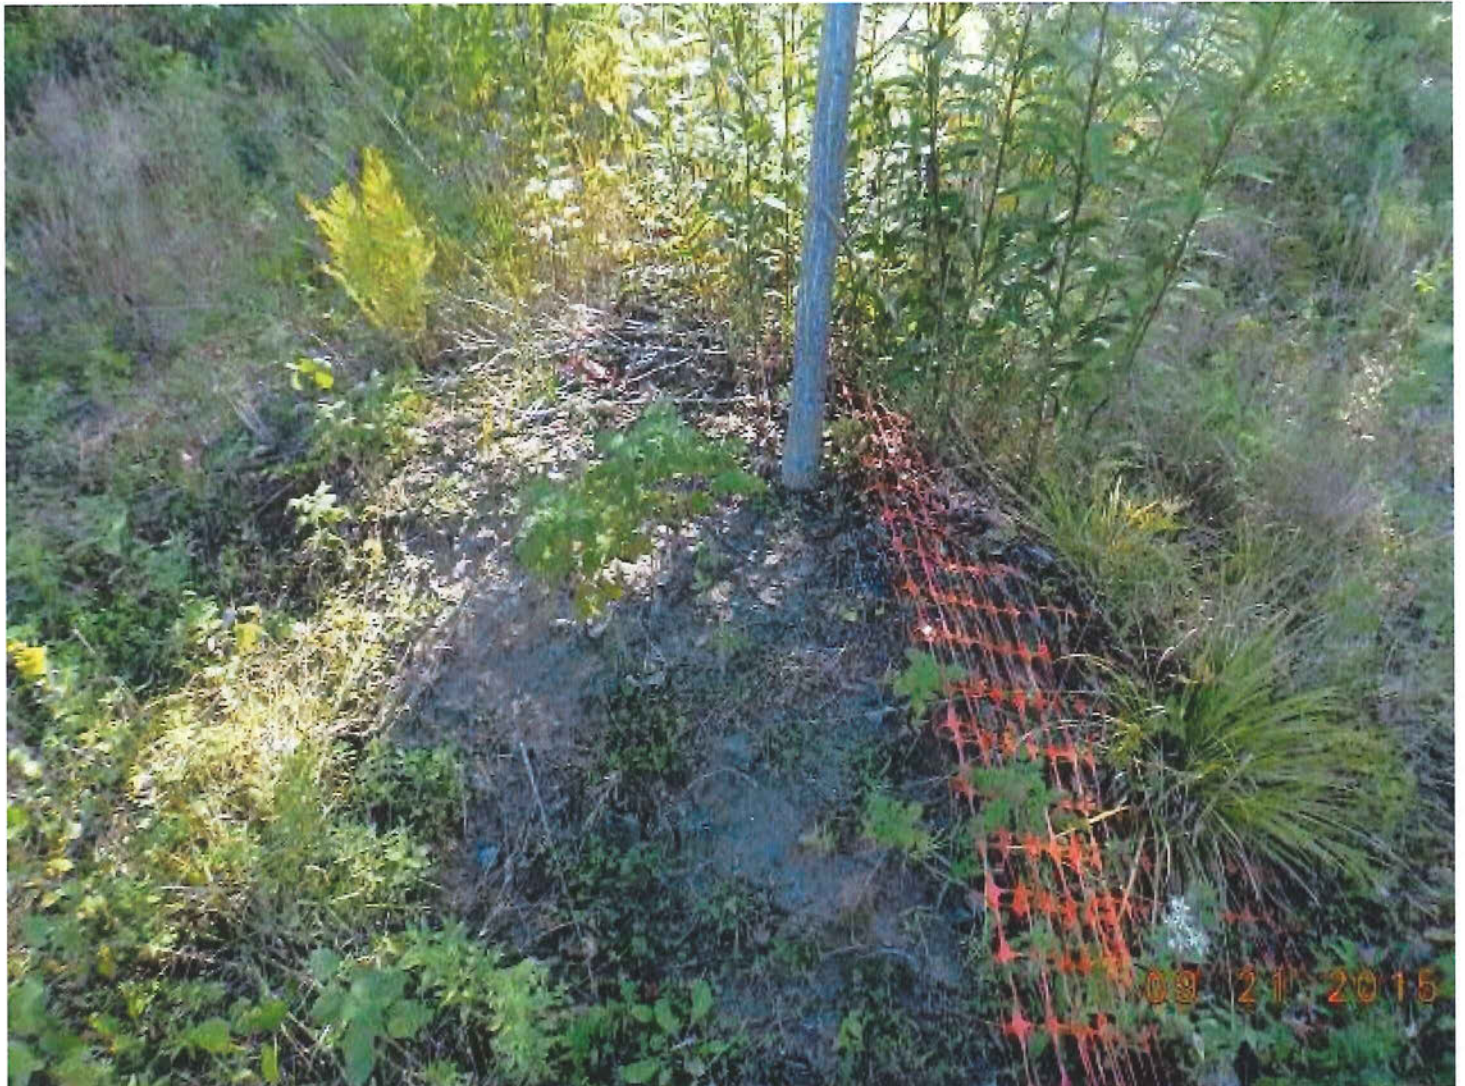
*DSC05096 (640x480).jpg*  
Exemple de clôture affaissé, photo prise en septembre 2015

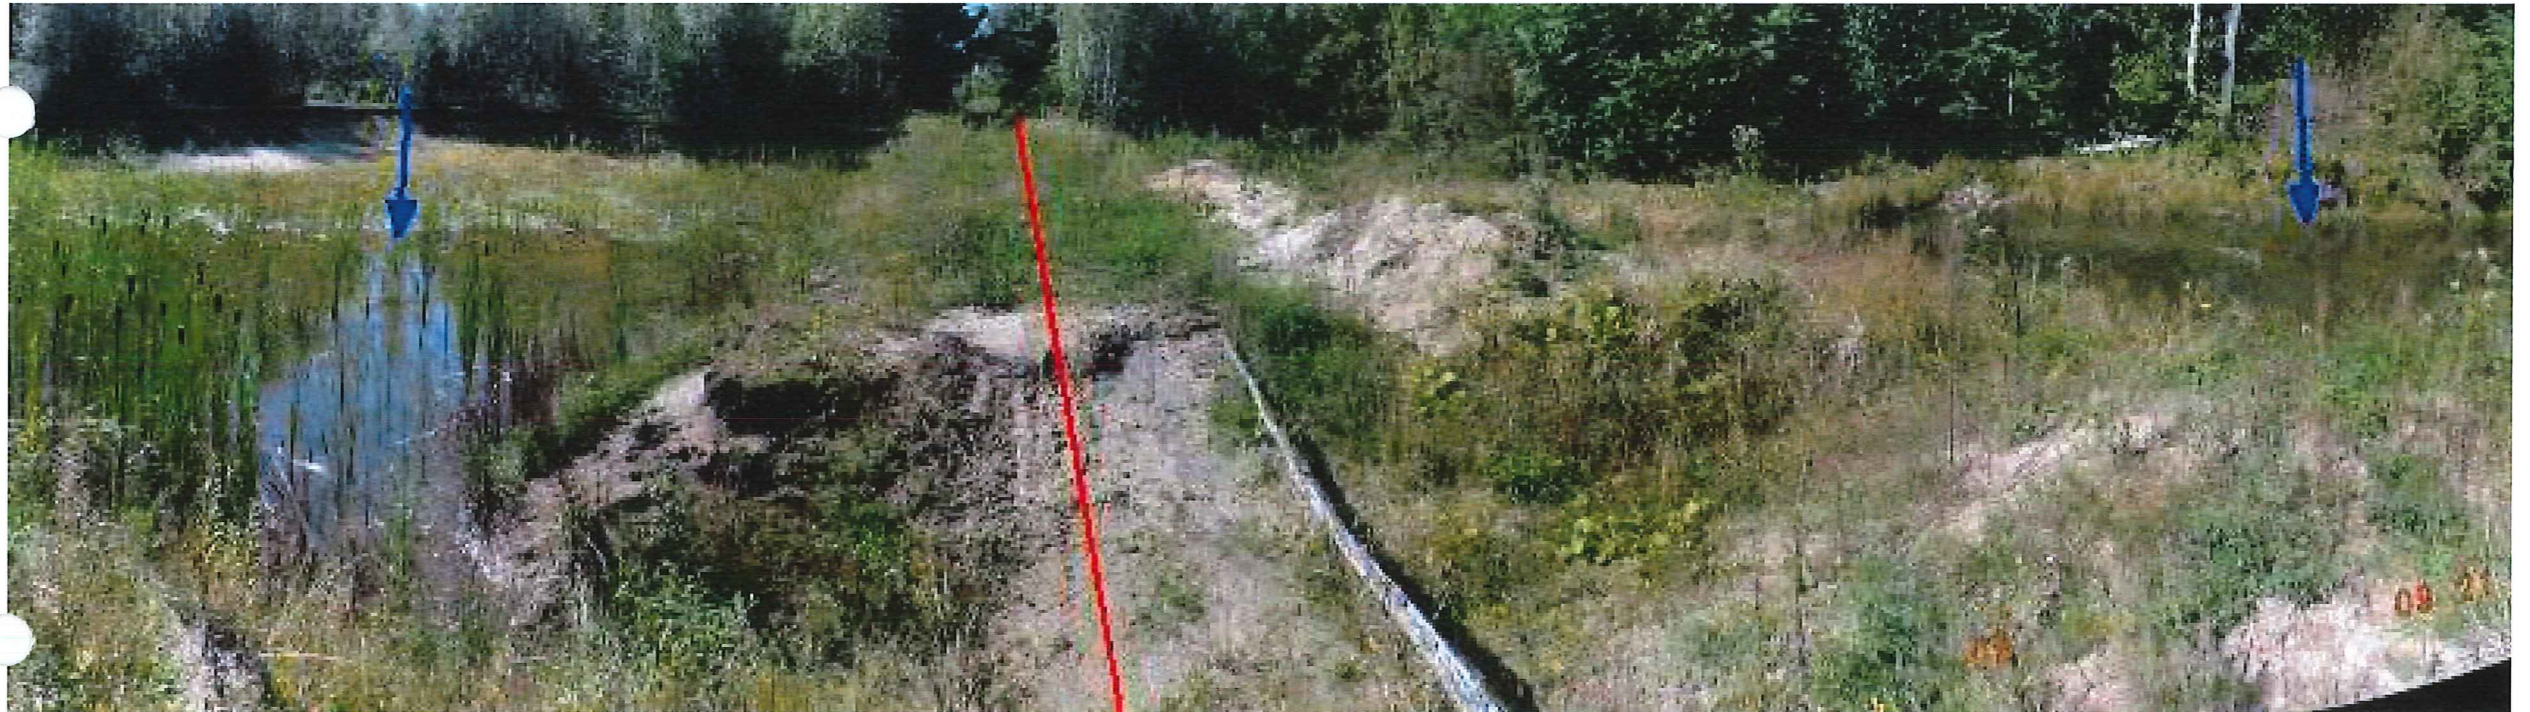
Pano1234 (800x227).jpg

Panoramique de 4 photos prise en septembre 2015 démontrant 2 (flèches bleues) des 3 bassins avec un sentier au milieu (ligne rouge), au lieu d'un seul bassin

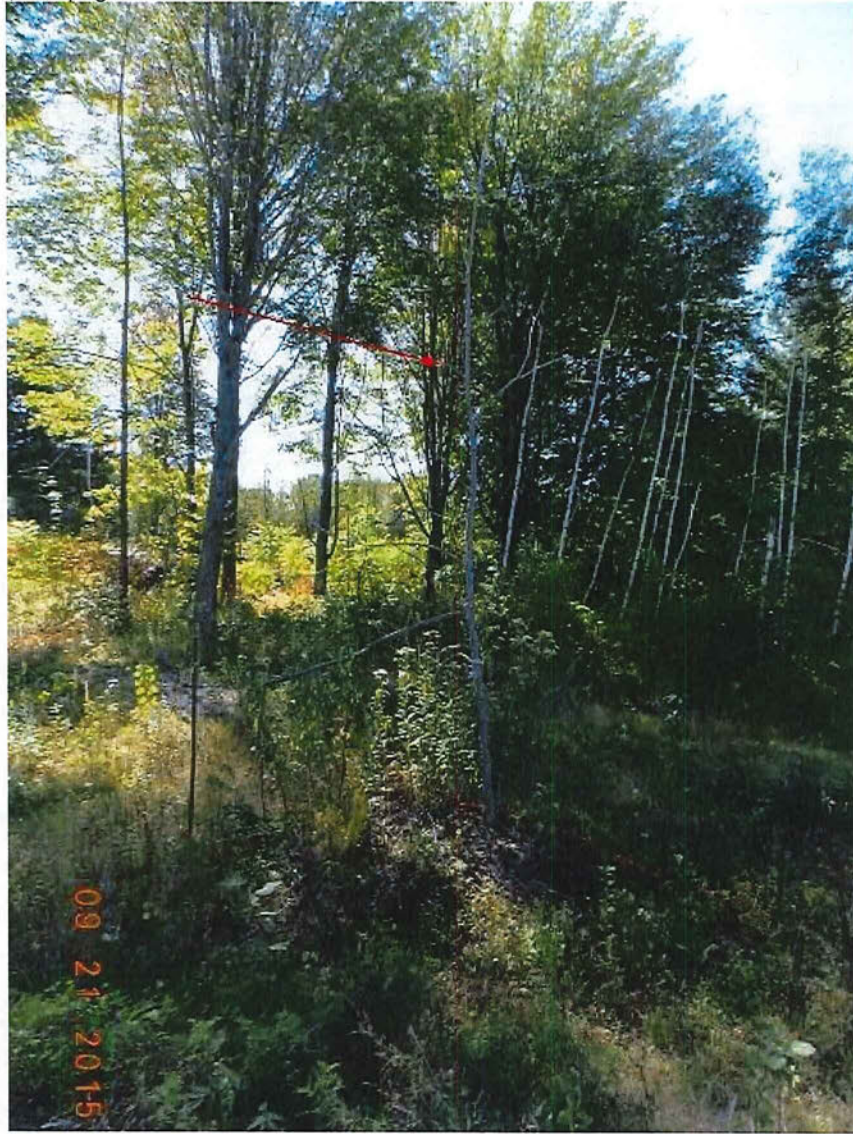
DSC05095 (480x640).jpg  
Noyer mort dans la zone de conservation

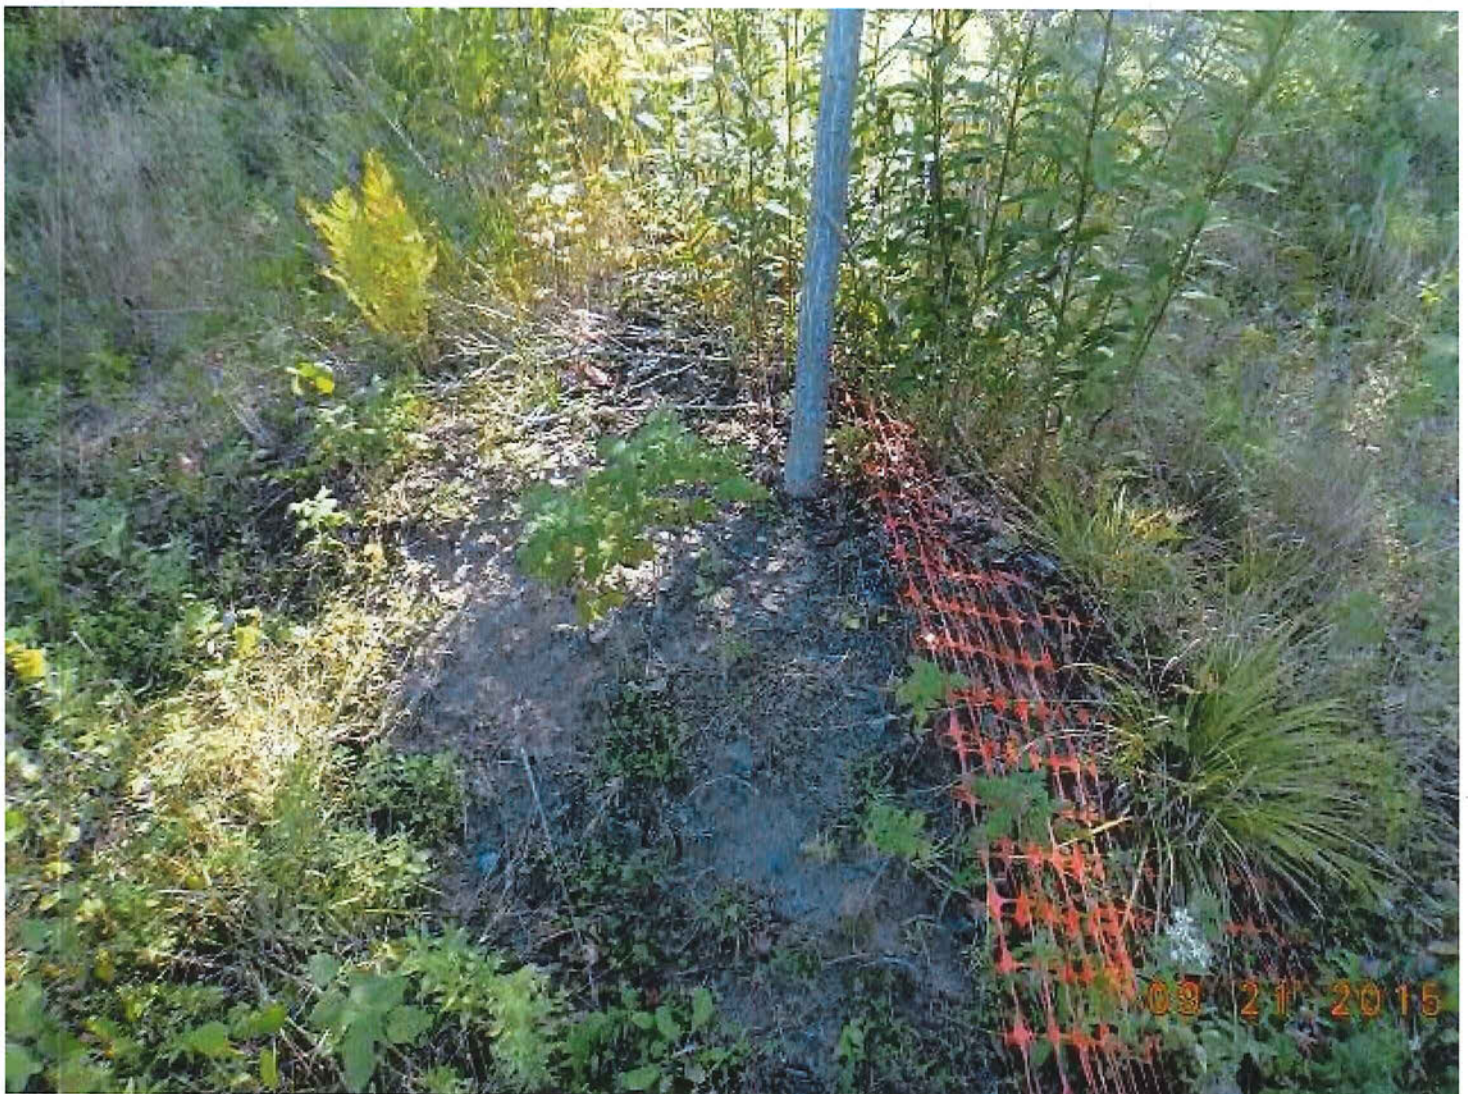
DSC05096 (640x480).jpg  
Tronc du noyer remblayé dans la zone de conservation

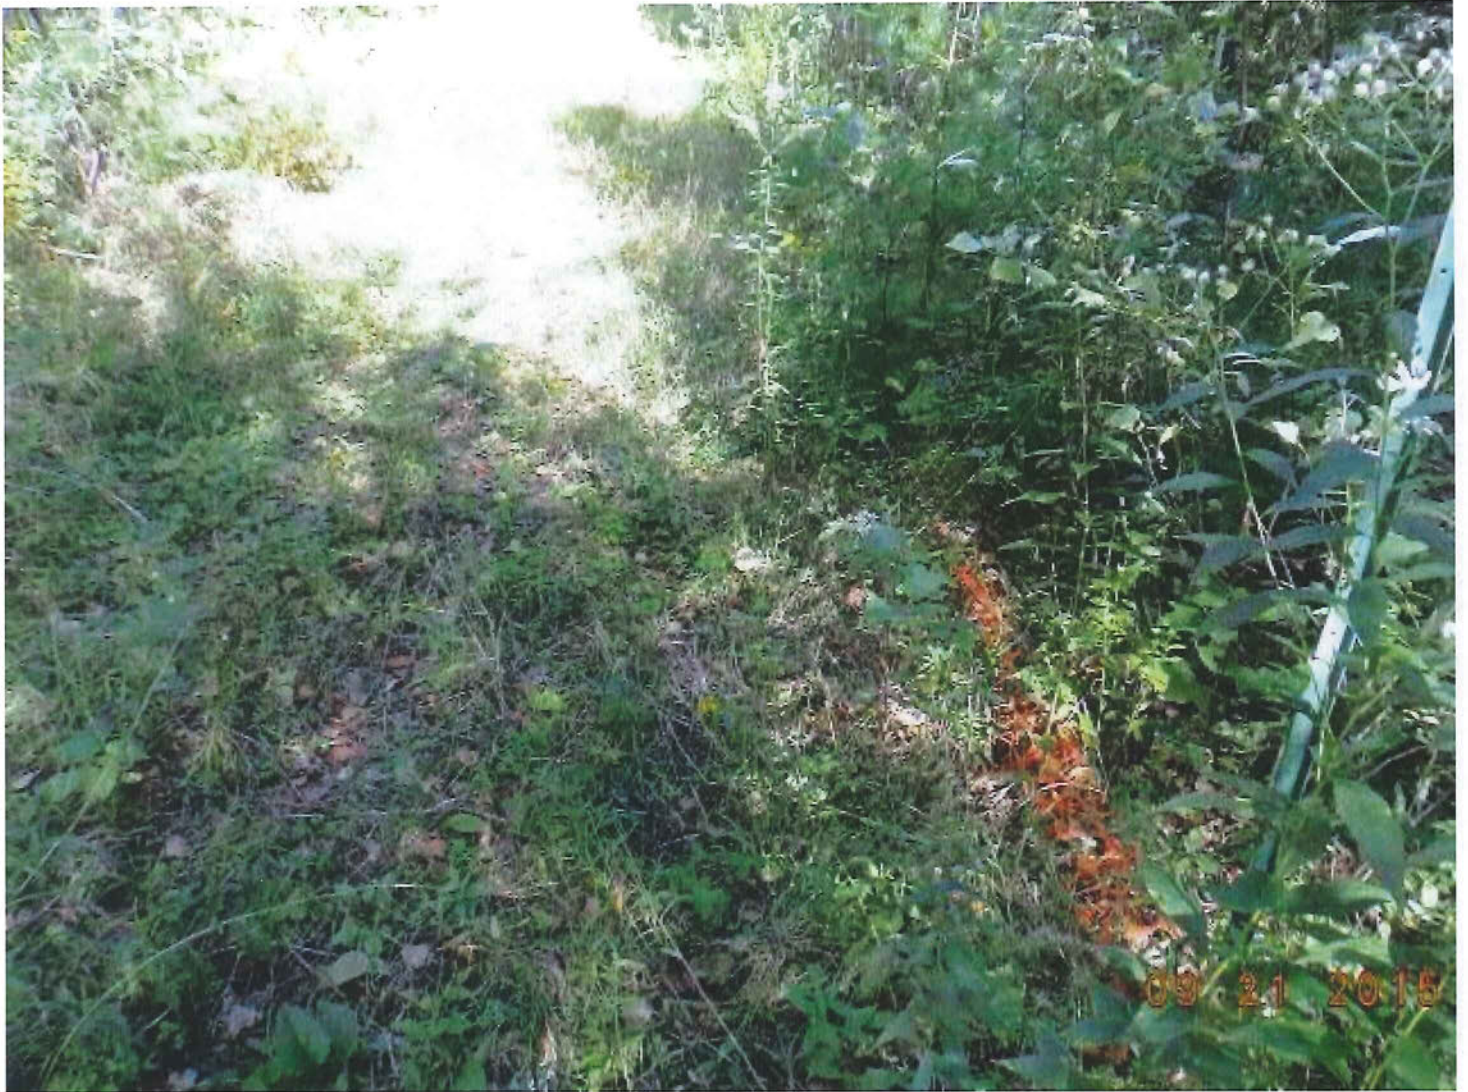
DSC05080 (640x480).jpg  
Exemple de clôture affaissée au sol

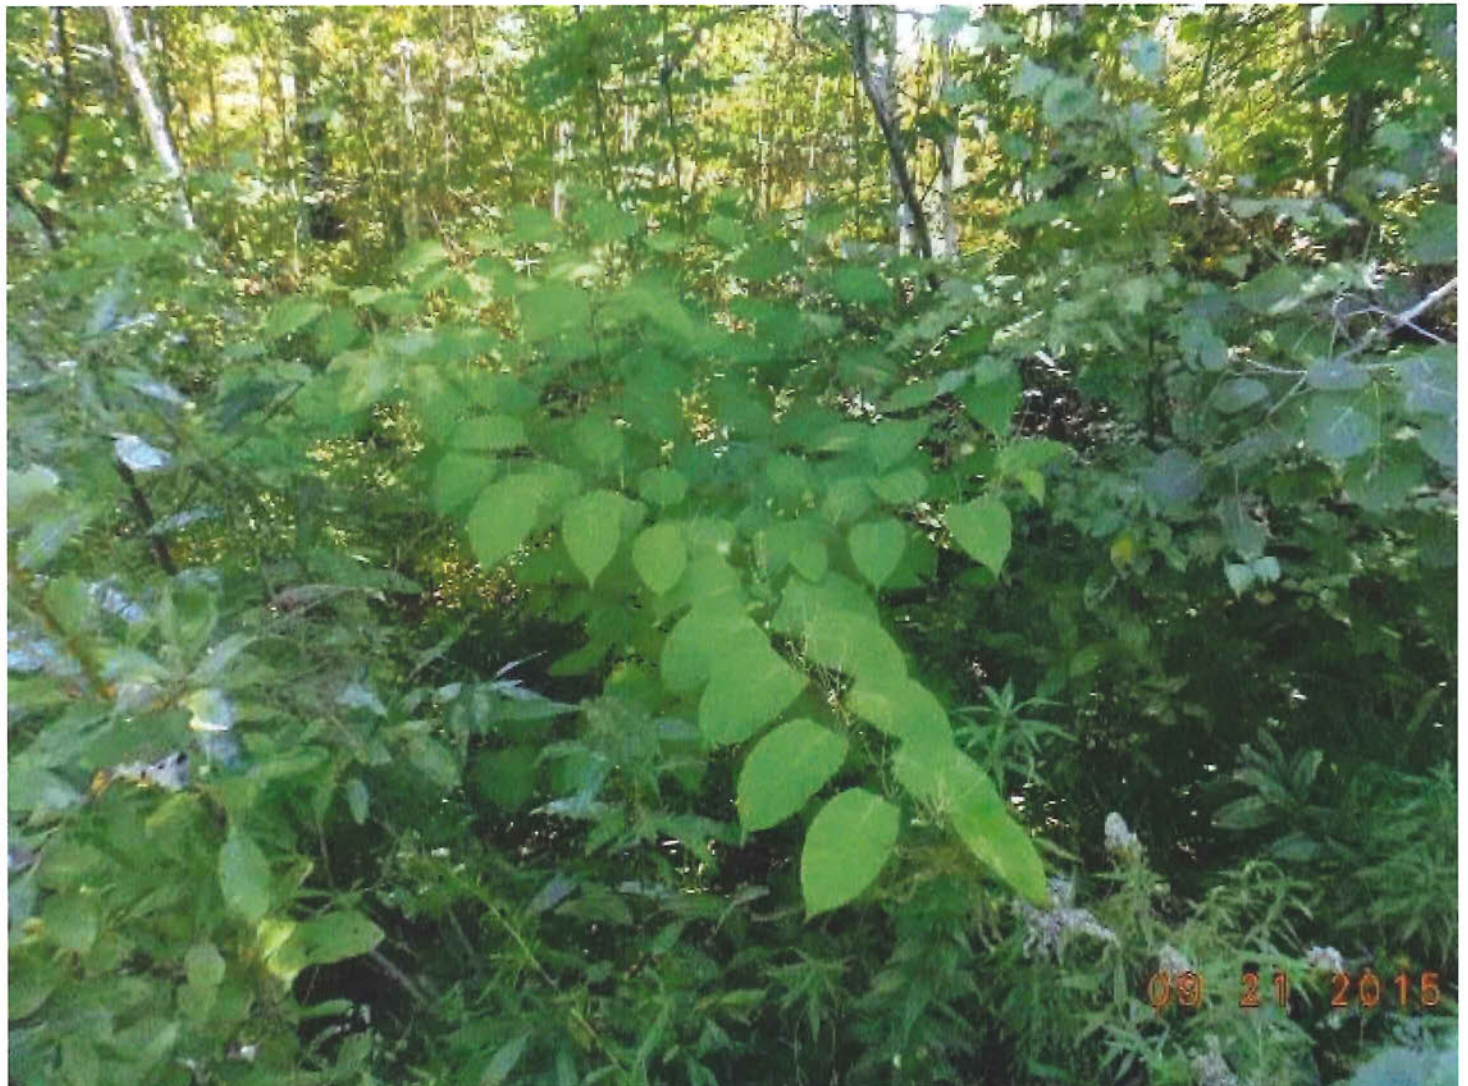
DSC05083 (640x480).jpg  
Renouée japonaise, plante exotique envahissante dans la zone de conservation

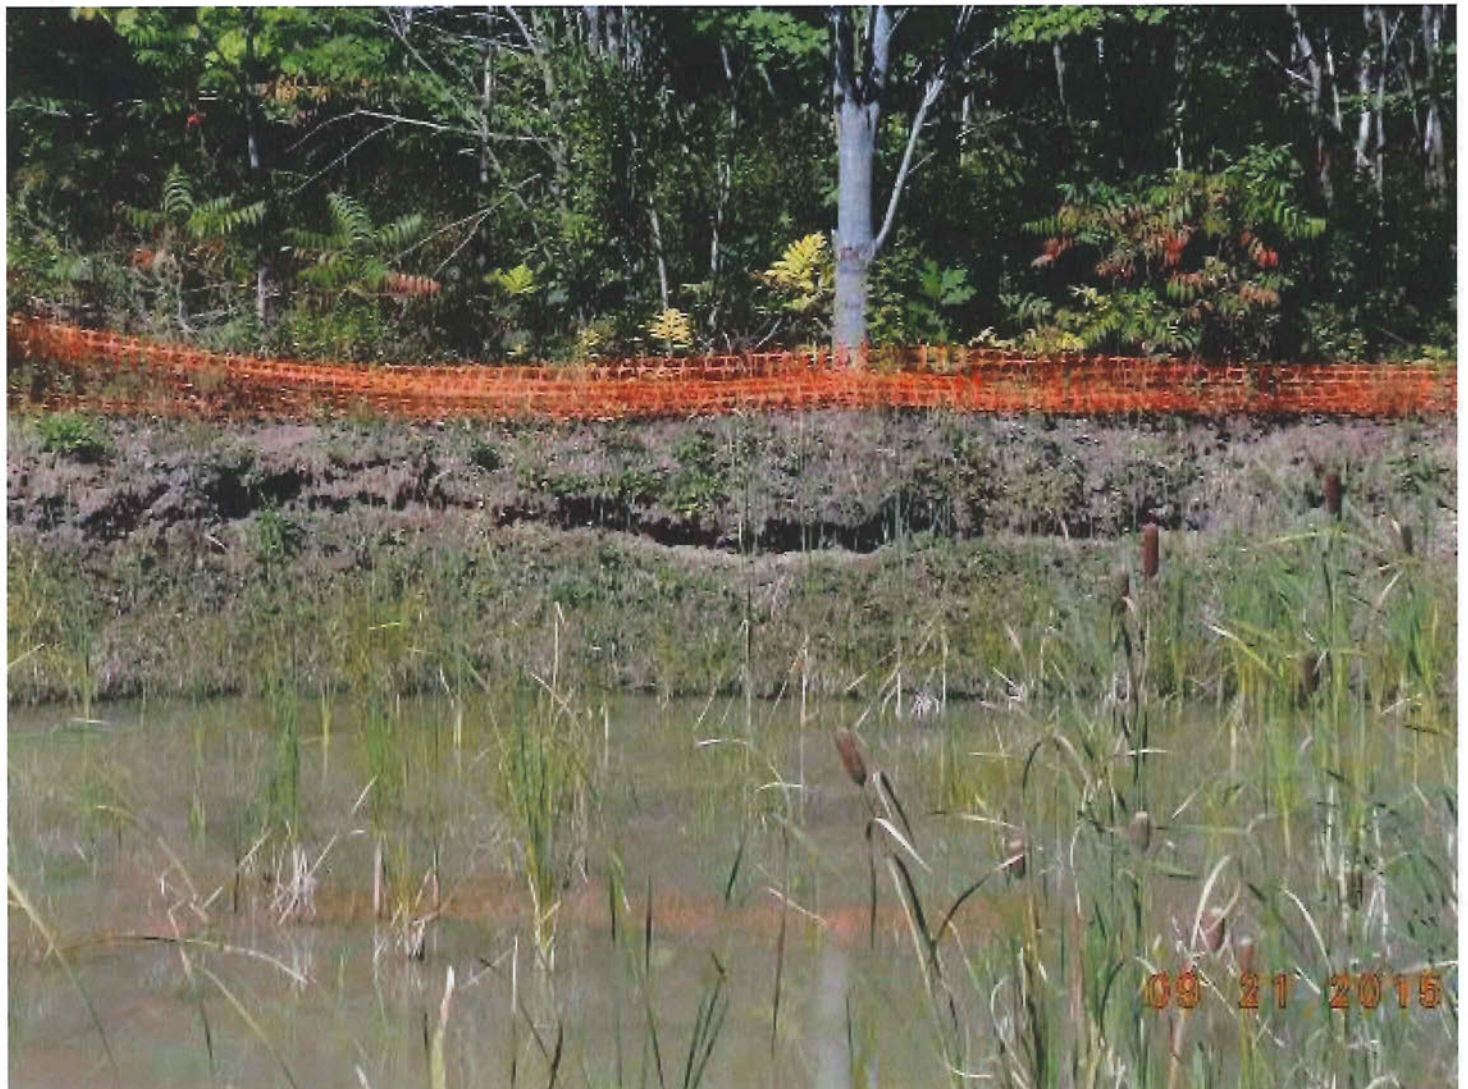
DSC05107 (640x480).jpg  
Affaissement du talus du bassin de biorétention numéro 2
