Objet : Demande d'accès concernant les lots 4 713 729 et 4 512 536 (anciennement 1 391 145, 2 245 321, 3 812 680 et 4 512 534) rue Ernest Cormier à Laval

N/Réf : 7610-13-01-01335-03
401361400

RAPPORT D'INSPECTION

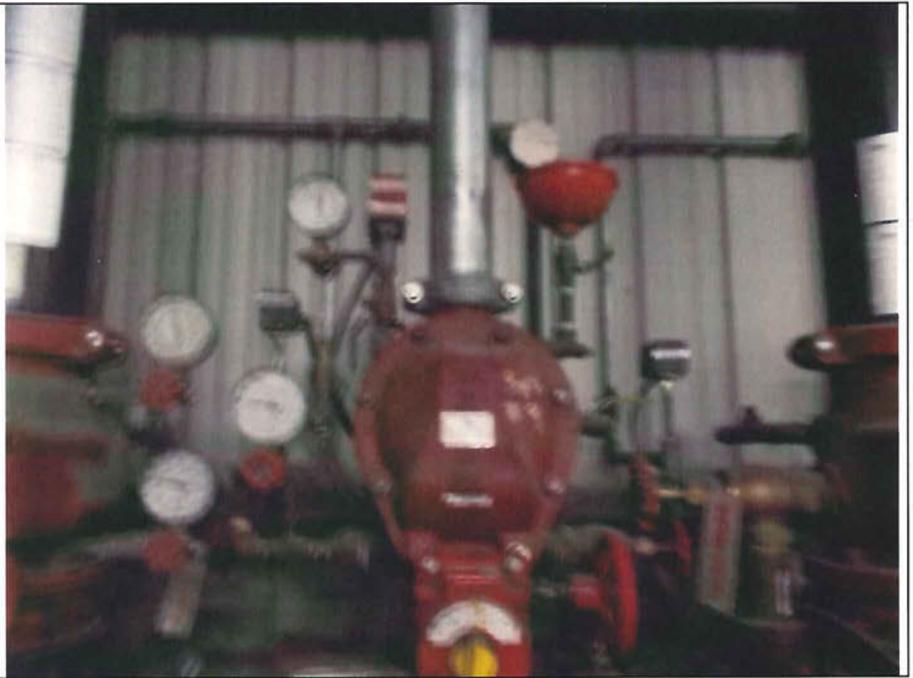
Photo no : 1

Nous nous dirigeons vers le lieu où se situent les valves pour le système à épuration. Je constate la présence d'un manomètre. Cependant, il n'enregistre pas en continu la pression. Il n'y a pas de dispositif qui peut modifier la résistance entre le manomètre et les liquides d'épuration. Le mécanicien m'explique que pour la pression de l'eau c'est celle fournie par la ville. (photo 1)

Valve avec nanomètre pour le système à dépollueur à voie humide.

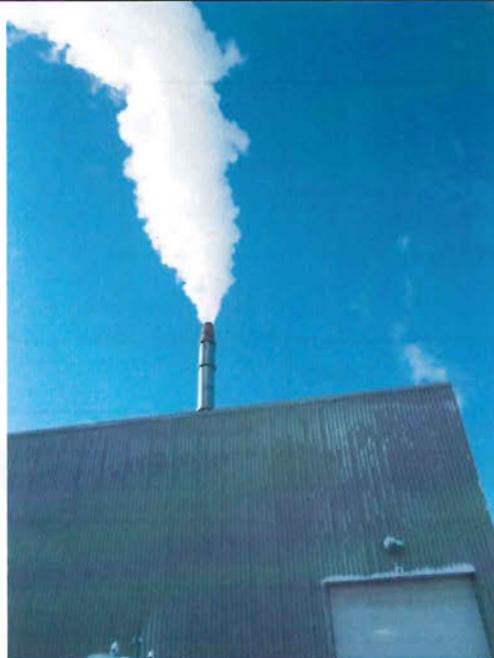
Photo no : 2

Cheminée de la chaudière, l'opacité est respectée.

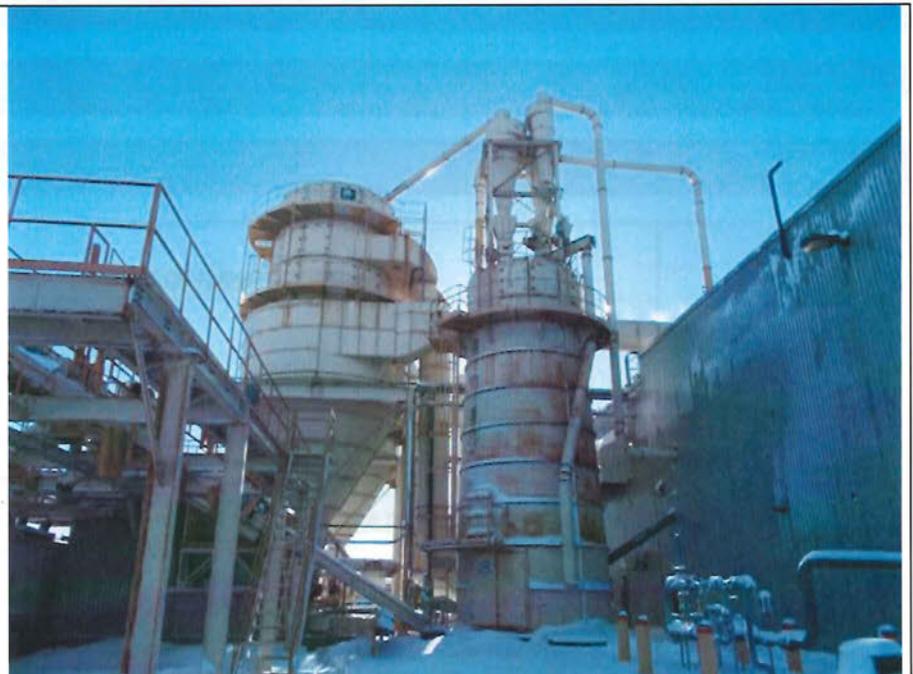
Photo no : 3

Nous marchons ensuite vers l'extérieur. Je mesure l'opacité du panache de la cheminée de la chaudière. Elle se situe à moins du no 1 de l'échelle micro-ringelmann. L'opacité est conforme aux exigences du règlement. (photo 2) Je me dirige vers les cheminées des dépoussiéreurs. Je ne vois pas de poussière à la sortie des cheminées ni aux alentours des cheminées. (photo 3 et 4)

Une vue d'ensemble des dépollueurs

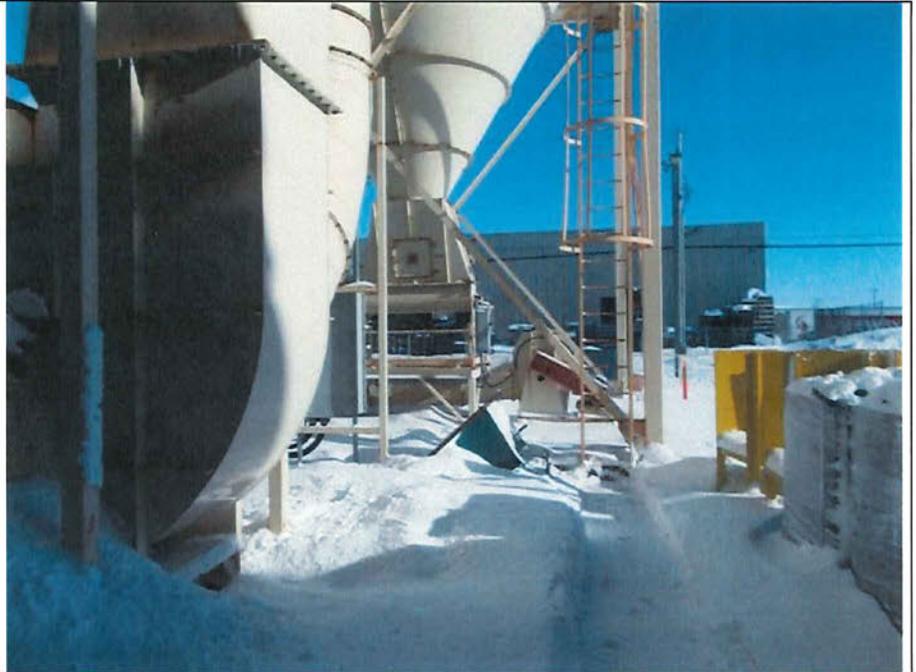
Photo no : 4

Au pied de la cheminée du
dépoussiéreur aucune présence de
poussières.

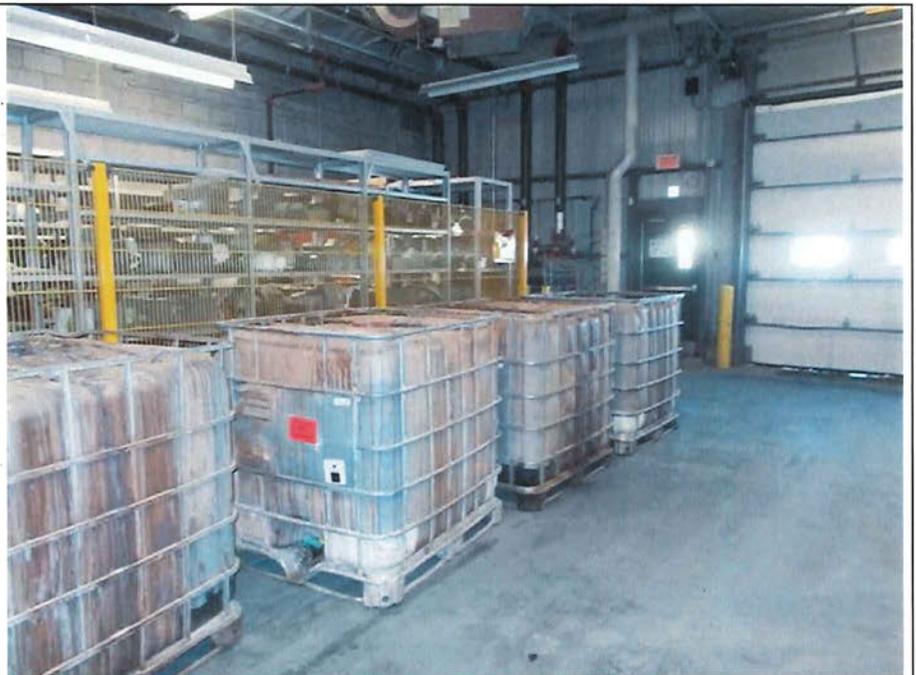
Photo no : 5

Nous laissons le mécanicien et nous allons vers le lieu où sont entreposées les matières dangereuses. Je vois 5 réservoirs tote d'une capacité de 1000 litres chacun rempli d'eau avec des résidus de laque. Je vois la présence d'un réservoir tote d'huiles usées. L'ingénieur m'informe que c'est la compagnie Veolia qui vient ramasser les produits. (photo 5 et 6)

4 réservoirs tote remplis d'eau de
laque.

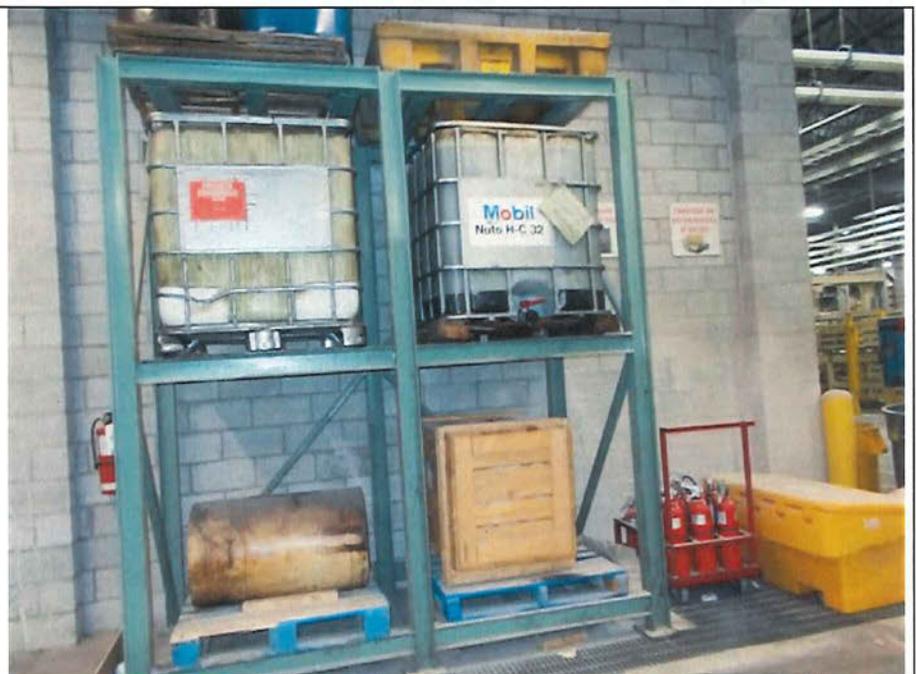
Photo no : 6

Un réservoir tote rempli d'huiles usées
sur un bassin de rétention.

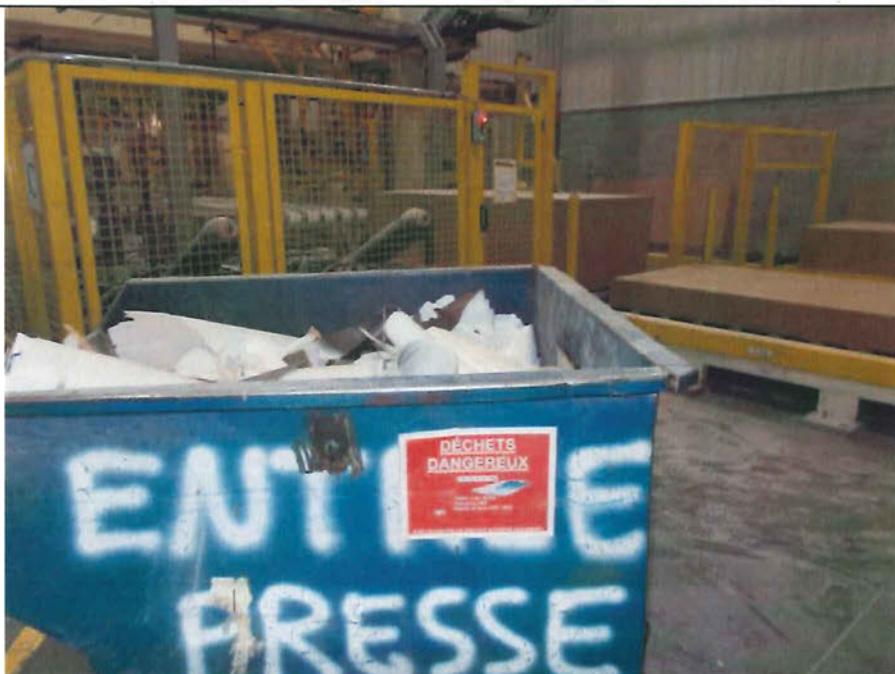
Photo no : 7

Nous marchons vers le lieu où il entrepose les résidus de stratifié. (photo 7)

Retailles des résidus de stratifier gérées comme matière résiduelle dangereuse.

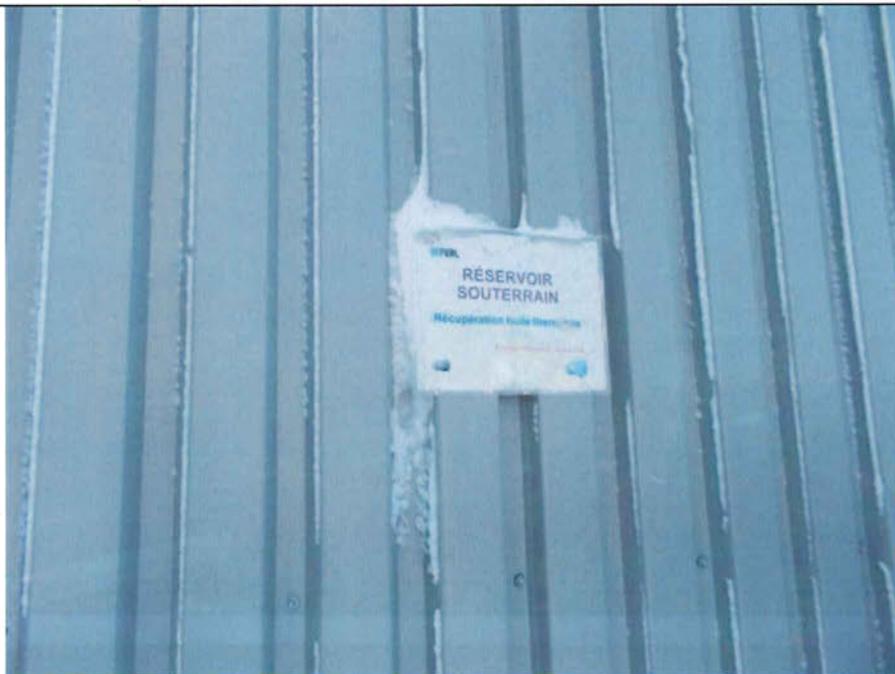
Photo no : 8

Nous voyons ensuite l'endroit où se situe le réservoir extérieur pour récupérer les fuites éventuelles de la salle de la chaudière. (photo 8)

Affiche pour indiquer l'emplacement du réservoir souterrain en cas de fuite dans la salle de la chaudière.
