Objet : Demande d'accès concernant la propriété située
au 1825, boulevard de Port-Royal à Bécancour

RAPPORT D'INSPECTION

Centre de contrôle environnemental du Québec

N° intervention : 300852110	Type d'intervention : Inspection pour suivi de manquement
N° gestion documentaire : 7610-17-01-00013-07	N° du rapport d'inspection : 401157653
N° demande : 200274277	Type de demande : Projet / programme
But de l'inspection : Suivi pour sols contaminés et béton dans la cour

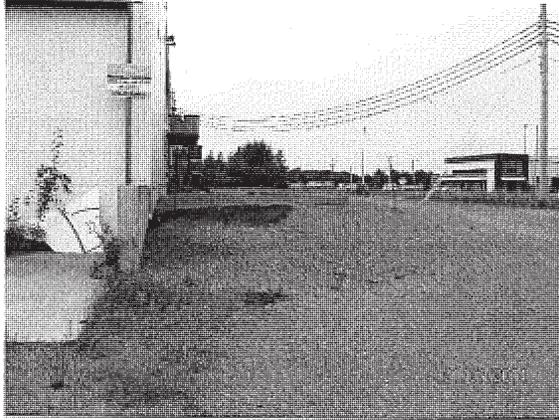
- Les tâches au sol sont encore présentes, le sol est plus foncé près du couvercle de la trappe à graisse. Le sol à une odeur de gras cependant il ne reste pas de résidus huileux sur les doigts quand j'y touche. Ce n'est pas une odeur d'hydrocarbures, donc ce n'est pas une contamination provenant d'une matière dangereuse. Comme les effluents de l'entreprise allaient vers la trappe à graisse et que les activités étaient de l'abattage d'animaux, il est bien possible que les tâches au sol soient du gras animal.

L'amas de béton a été ramassé.
Il reste des tâches au sol, ça semble être du gras de la trappe à graisse.

2014-07-21 001.jpg
Traces de contamination au sol

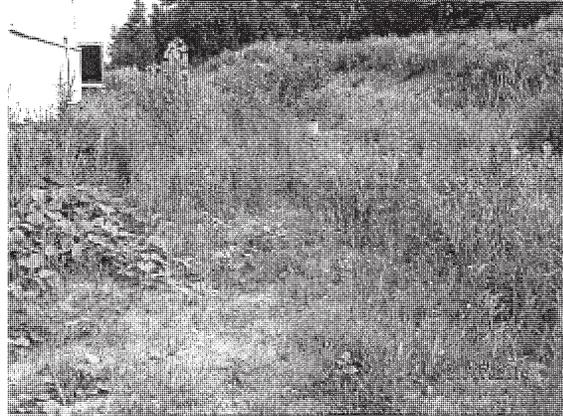
- L'amas de béton n'est plus sur place.

2014-07-21 002.jpg
Derrière l'usine où se trouvait le béton

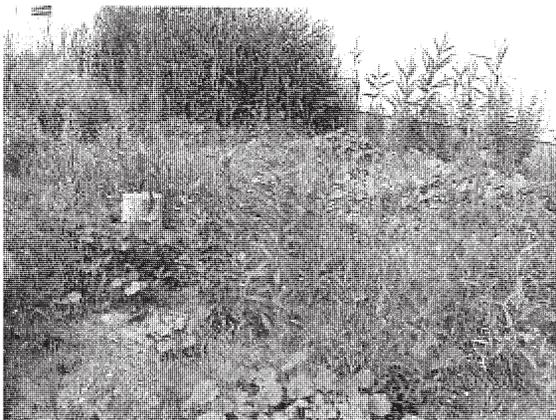
2014-07-21 003.jpg
Derrière l'usine où se trouvait le béton

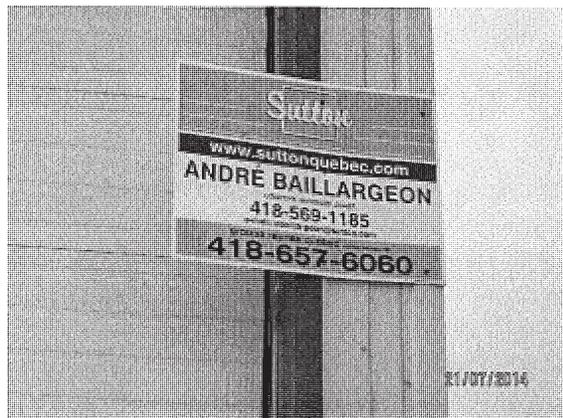
2014-07-21 004.jpg
Pancarte de l'agent d'immeuble

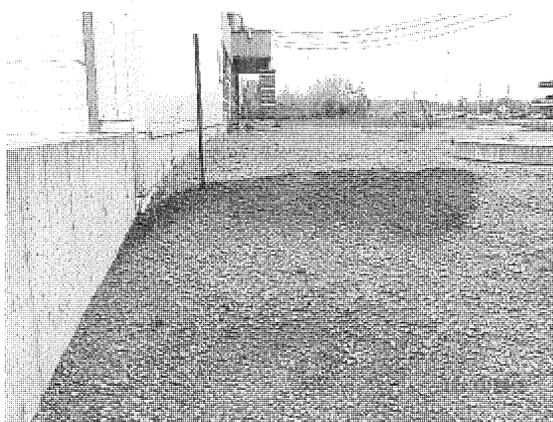
16-10-2013 002.jpg
autre tache au sol

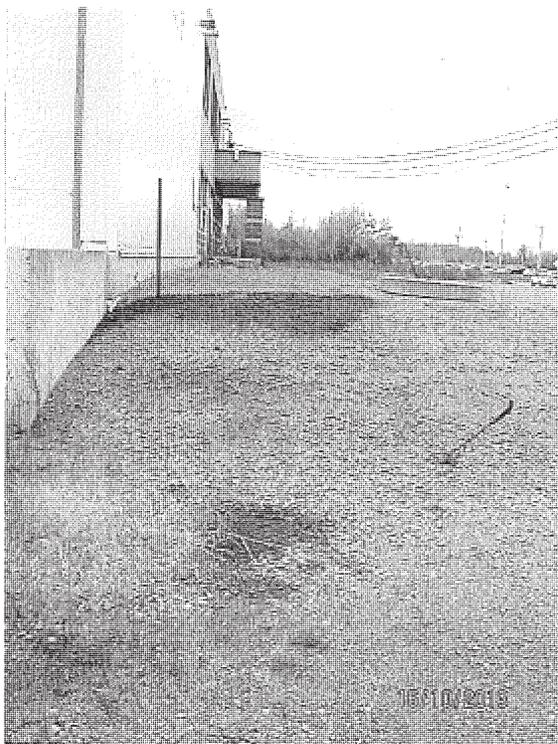
16-10-2013 003.jpg
Vue des tache au sol près de la trappe à graisse

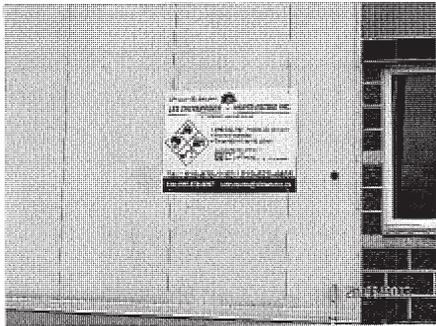
26-06-2013 001.jpg
Affiche devant l'usine

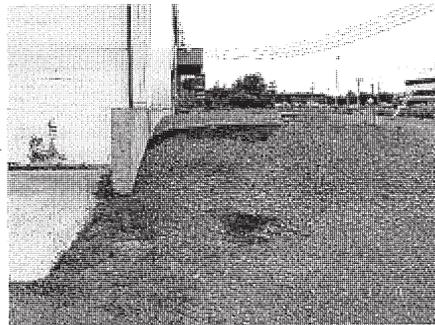
- Mineur
 - Il n'y a pas de facteur aggravant
- 2- Présence de sols contaminés près de la trappe à graisse est un rejet de contaminant, dont la présence dans l'environnement est prohibée par règlement du gouvernement ou est susceptible de porter atteinte à la vie, à la santé, à la sécurité, au bien-être ou au confort de l'être humain, de causer du dommage ou de porter autrement préjudice à la qualité du sol, à la végétation, à la faune ou aux biens.
- Loi sur la qualité de l'environnement, article 20**

26-06-2013 002.jpg
Sols contaminés près de la trappe à graisse

Je recommande la transmission d'un avis de non-conformité pour les manquements aux articles 20 et 66 constatés à la loi sur la qualité de l'environnement

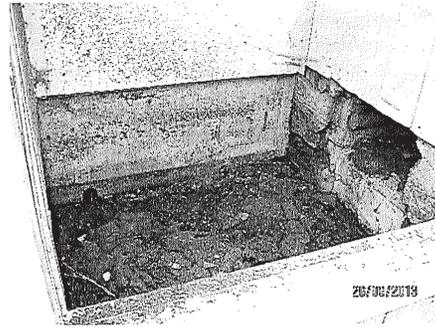
26-06-2013 004.jpg
Fumier

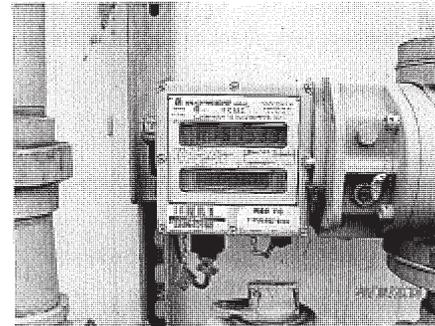
26-06-2013 006.jpg
Compteur de gaz

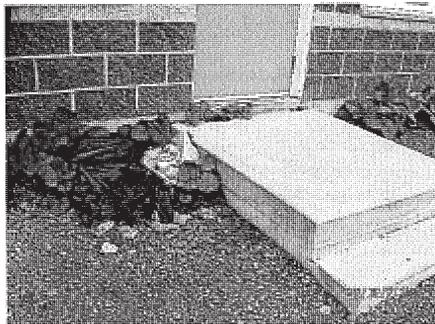
26-06-2013 007.jpg
Sac de poubelle devant l'usine

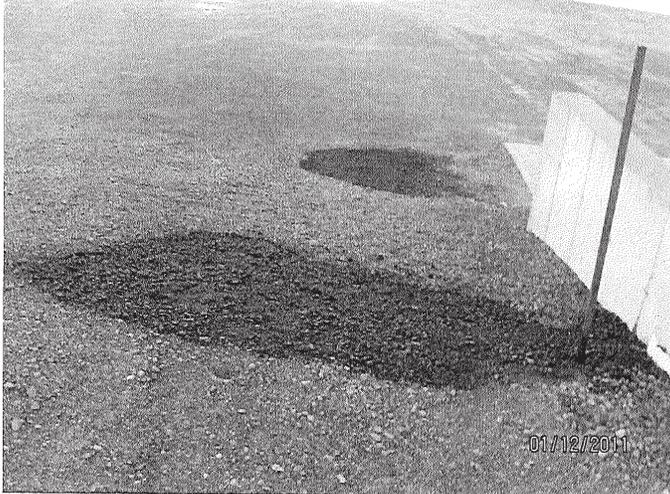
Photo no : 3

Nous sommes allés dehors, 53-54 m'a ouvert la trappe à graisse. Elle était vide sauf un petit fond de matières liquides. Au sol, près de la trappe à graisse, il y avait 2 taches plus foncées. Ce sol avait une odeur d'huile.

Fichier : 01-12-2011 006 [50%].jpg	
Description : Taches au sol près de la trappe à graisse.

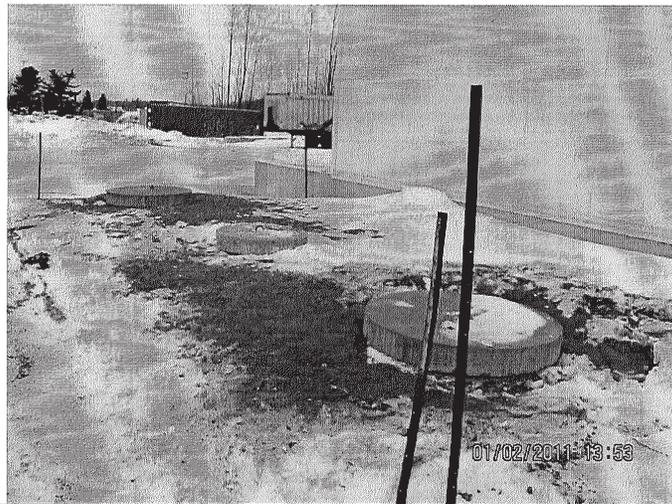
Emplacement de la trappe à graisse

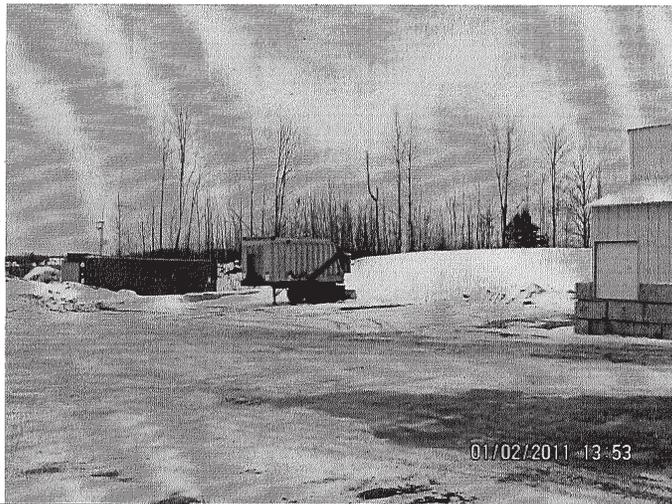
Photo no : 2

Cour à coté de l'usine, la remorque sur la photo est semblable a celle dans l'usine pour ramasser les solides non comestibles.

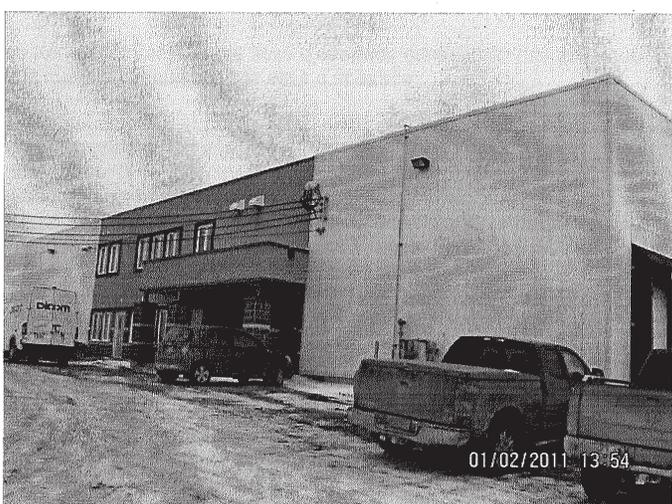
Photo no : 3

Façade de l'usine
