**Objet : Demande d'accès concernant Dossier des infractions de 2012 dossier  
Écolosol (Signaterre)**

## AVIS DE NON-CONFORMITÉ

**Objet : Exploitation d'un lieu de traitement et d'enfouissement de sols contaminés**

**RAPPORT D'INSPECTION**  
Centre de contrôle environnemental du Québec

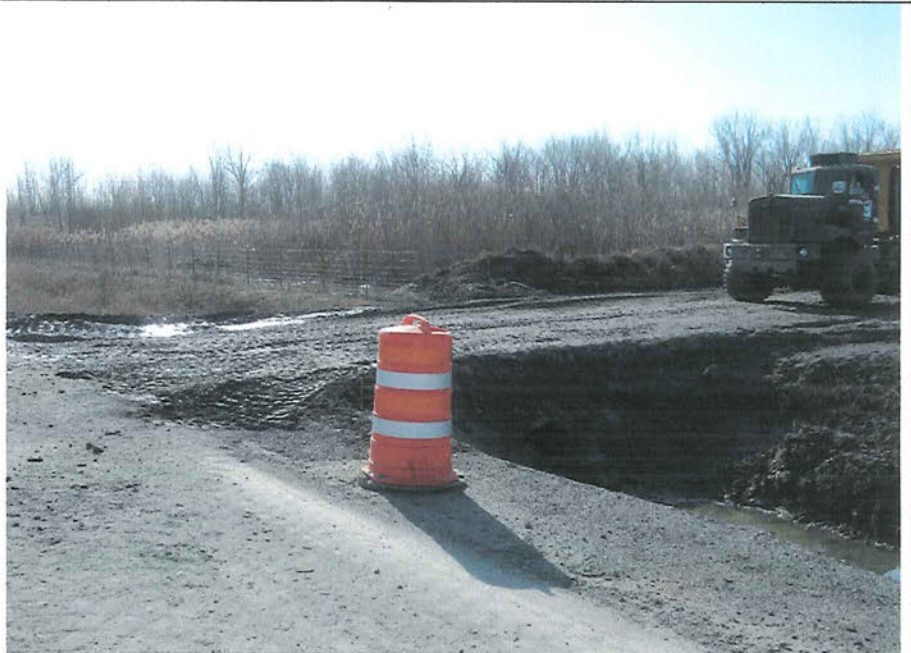
Photo no : 1

Description : chemin d'accès qui a été mis en place pour transporter les sols issus de la future cellule B-C vers l'entrée du site.

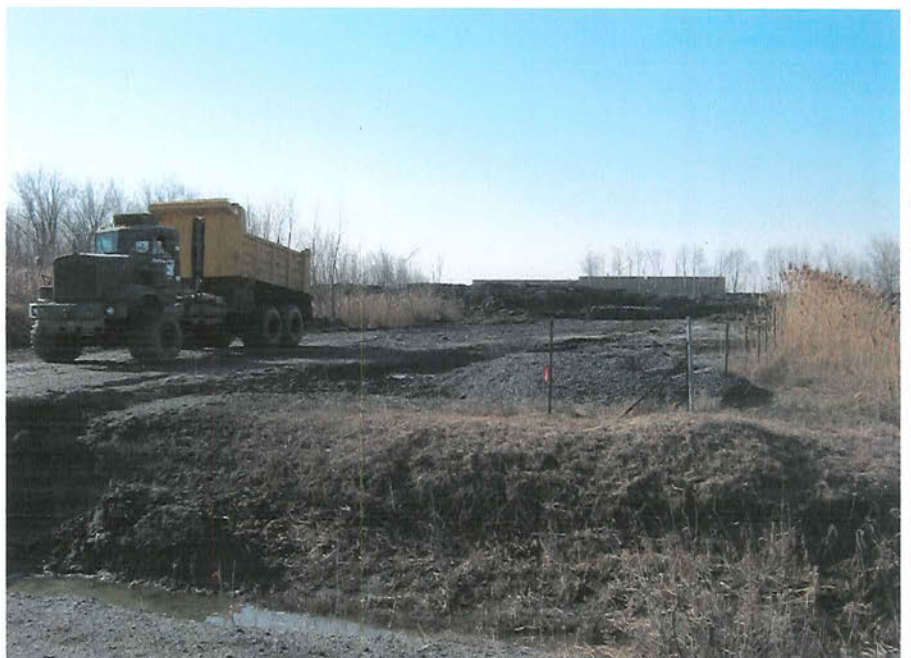
Photo no : 2

Description : Suite photo # 1

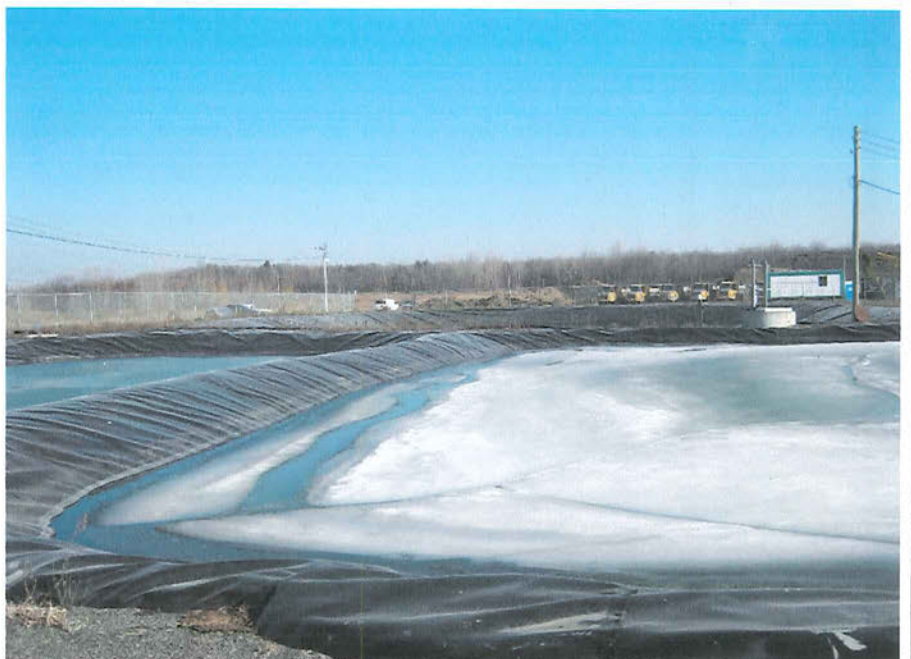
Photo no : 3

Description : Bassins de traitement des eaux de lixiviat

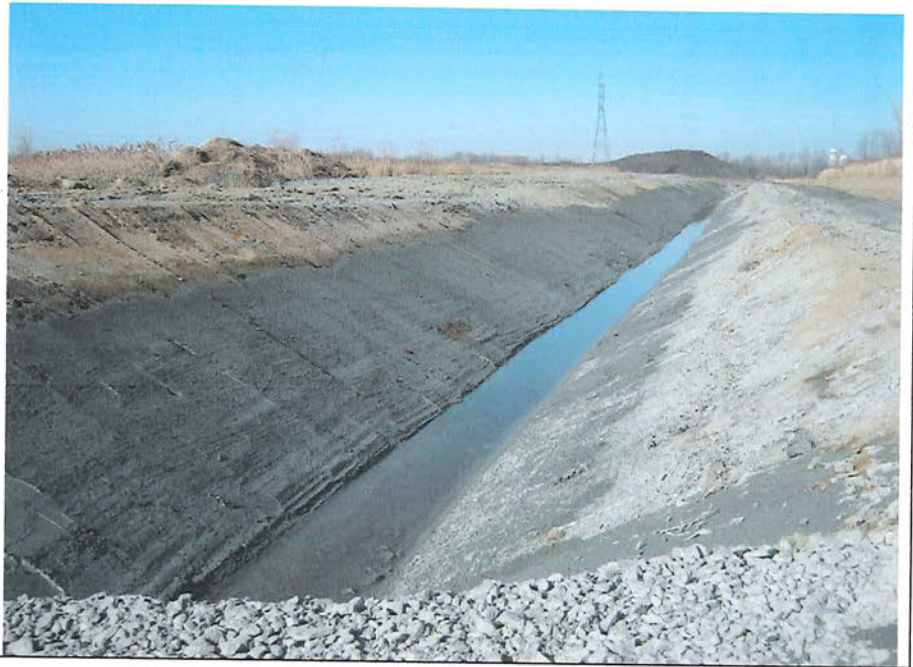
**Photo no : 4**

**Description : Nouveau fossé destiné à recevoir les eaux de surface.**

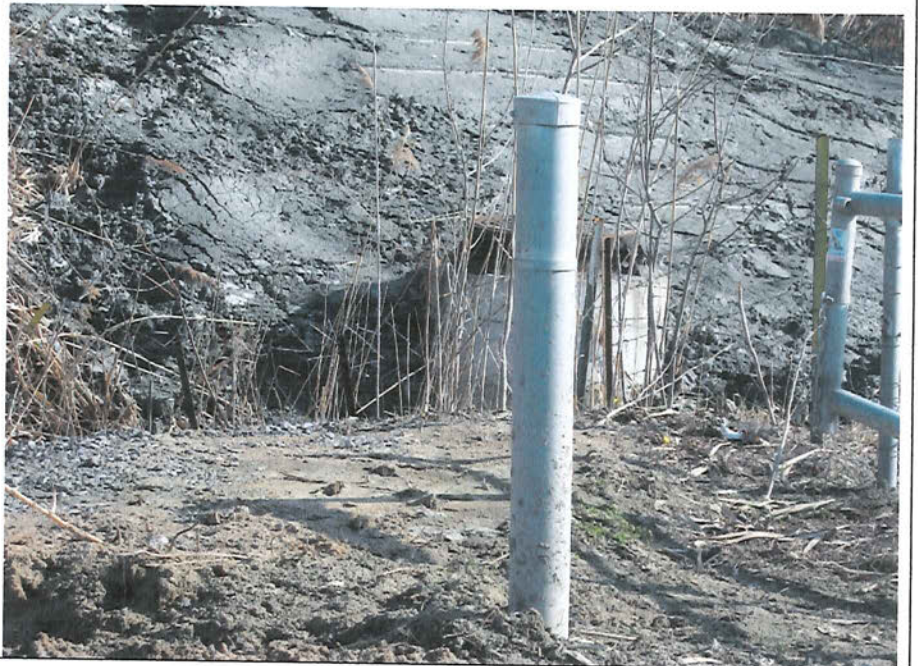
**Photo no : 5**

**Description : Point où se retrouve toutes les eaux de surface du site.**

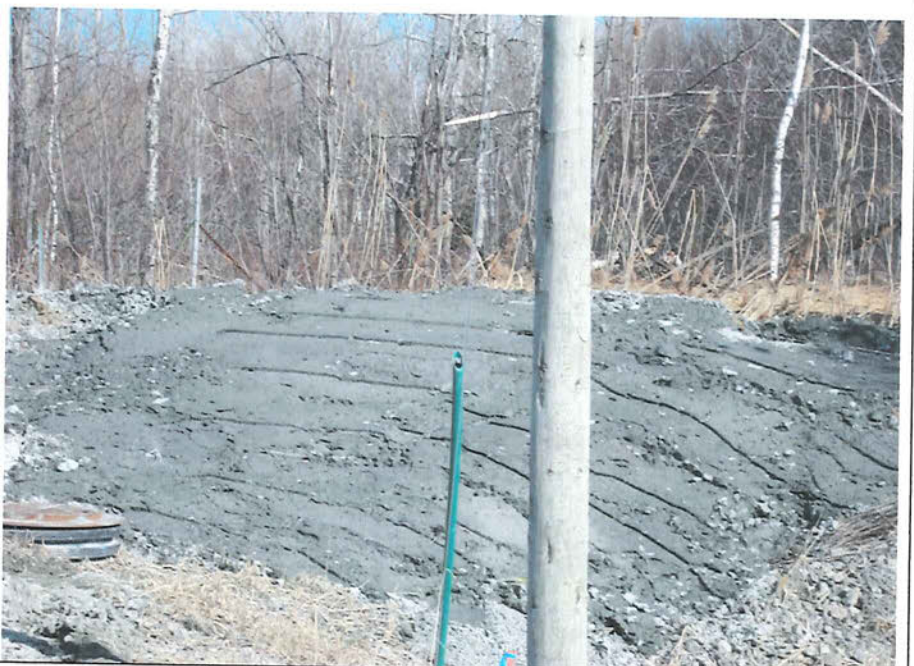
**Photo no : 6**

**Description : suite photo # 5**

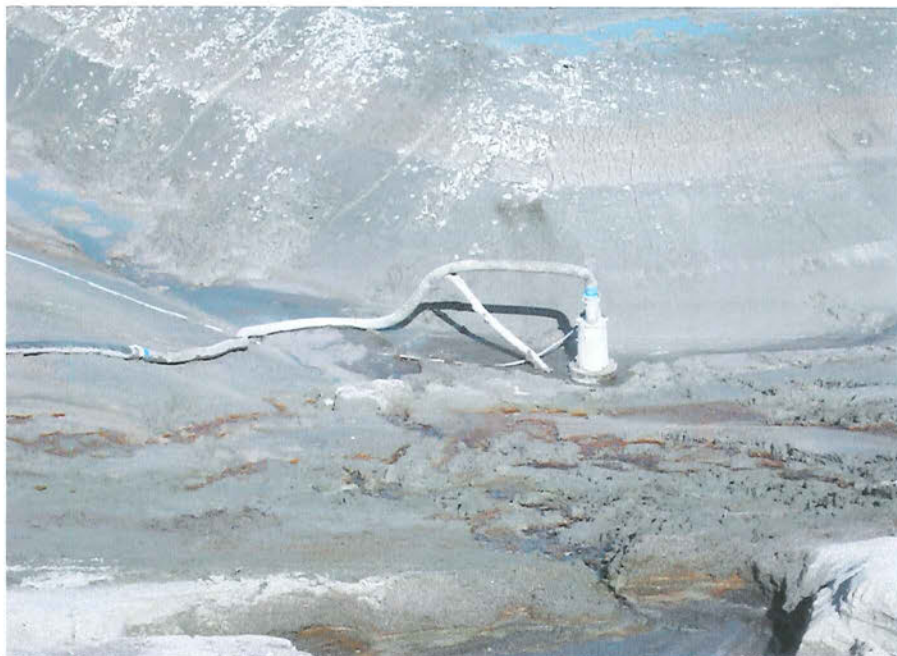
Photo no : 7

Cette future cellule est en aménagement et est juxtaposée à la limite sud de la cellule actuelle. Une pompe est présente pour évacuer l'eau qui s'y trouve. L'eau est redirigée vers un fossé destiné à recueillir les eaux de surface. Une berme a été aménagée entre les 2 cellules afin d'éviter que les eaux de surface potentiellement contaminées de la cellule en exploitation soient déversées directement sans traitement à l'environnement vers la future cellule. Les travaux d'excavation de cette future cellule sont actuellement arrêtés depuis 1 semaine. Le terrain est trop mou pour pouvoir y entrer de la machinerie. Le directeur m'informe que l'excavation est presque terminée. J'ai mesuré les dimensions de cette future cellule à l'aide d'un télémètre et d'un clinomètre. L'excavation a été effectuée sur une distance de 150 mètres de longueur par 120 mètres de largeur (18 000 m<sup>2</sup>). La profondeur d'excavation est d'environ 5,28 mètres. Lors de mon inspection, il n'y a pas de machinerie présente à l'intérieur de la cellule. Aucune conduite n'a été installée dans l'excavation, la cellule est vide et il n'y a pas de sols contaminés.

Description : Tuyau de la pompe installée dans la future cellule B-C dans le but d'évacuer les eaux d'infiltration.

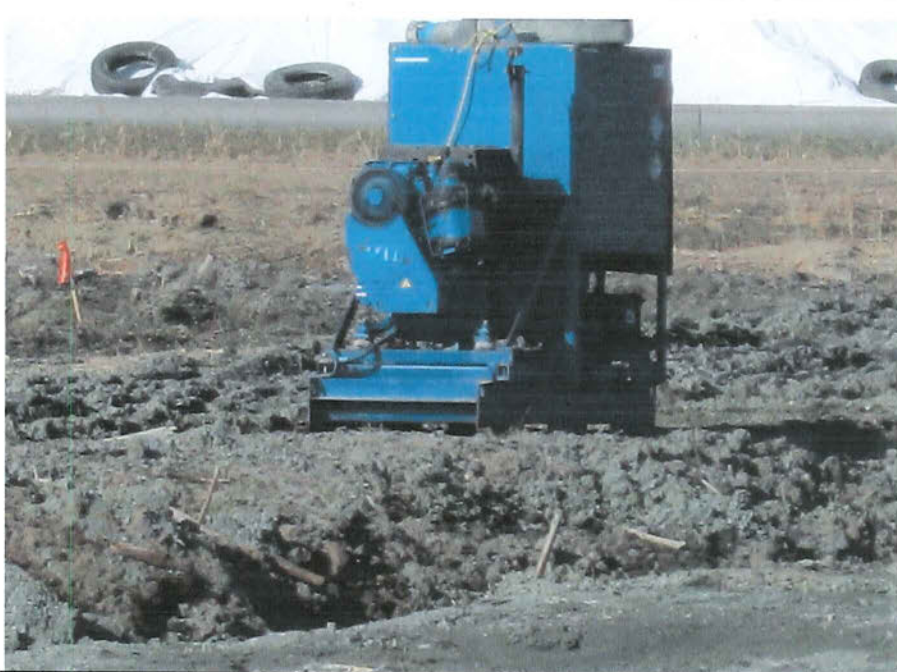
Photo no : 8

Description : Moteur de la pompe installée dans la future cellule B-C dans le but d'évacuer les eaux d'infiltration.

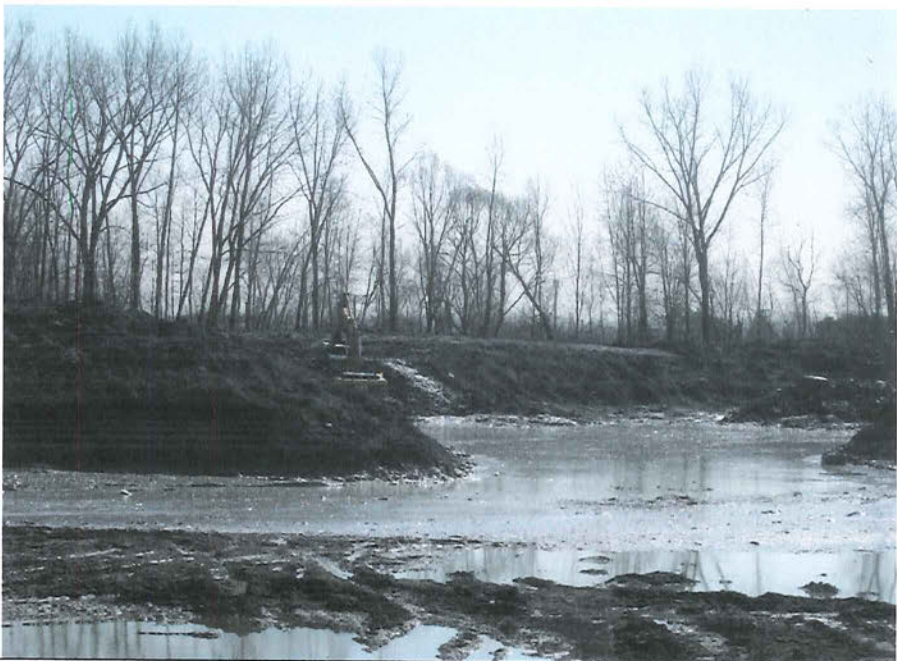
Photo no : 9

Concernant les travaux en cours à l'entrée du site (directement à l'arrière du terrain de la compagnie Tricentris), le directeur m'informe que du matériel issu de la future cellule y a été transporté. Aujourd'hui ce ne sont pas ces sols qui y sont déchargés, mais des sols situés à proximité de la future cellule. Aussi, la machinerie est présente pour y effectuer des travaux de drainage pour tenter d'assécher le site. Cette eau est dirigée vers le fossé situé entre l'aire de traitement de sols contaminés et les sols déchargés. Au final, cet espace sera égalisé et sera à la même hauteur que l'aire de traitement de sols. La compagnie étudie actuellement la possibilité d'y

Description : Pelle mécanique qui s'affairait à déplacer des sols situés à l'entrée du site.
