Objet : Demande d'accès à l'information concernant l'entreposage de neiges usées en bordure de la rivière du Nord.

Objet : Implantation et exploitation d'un lieu d'élimination de neige

RAPPORT D'INSPECTION ABRÉGÉ

RAPPORT D'INSPECTION

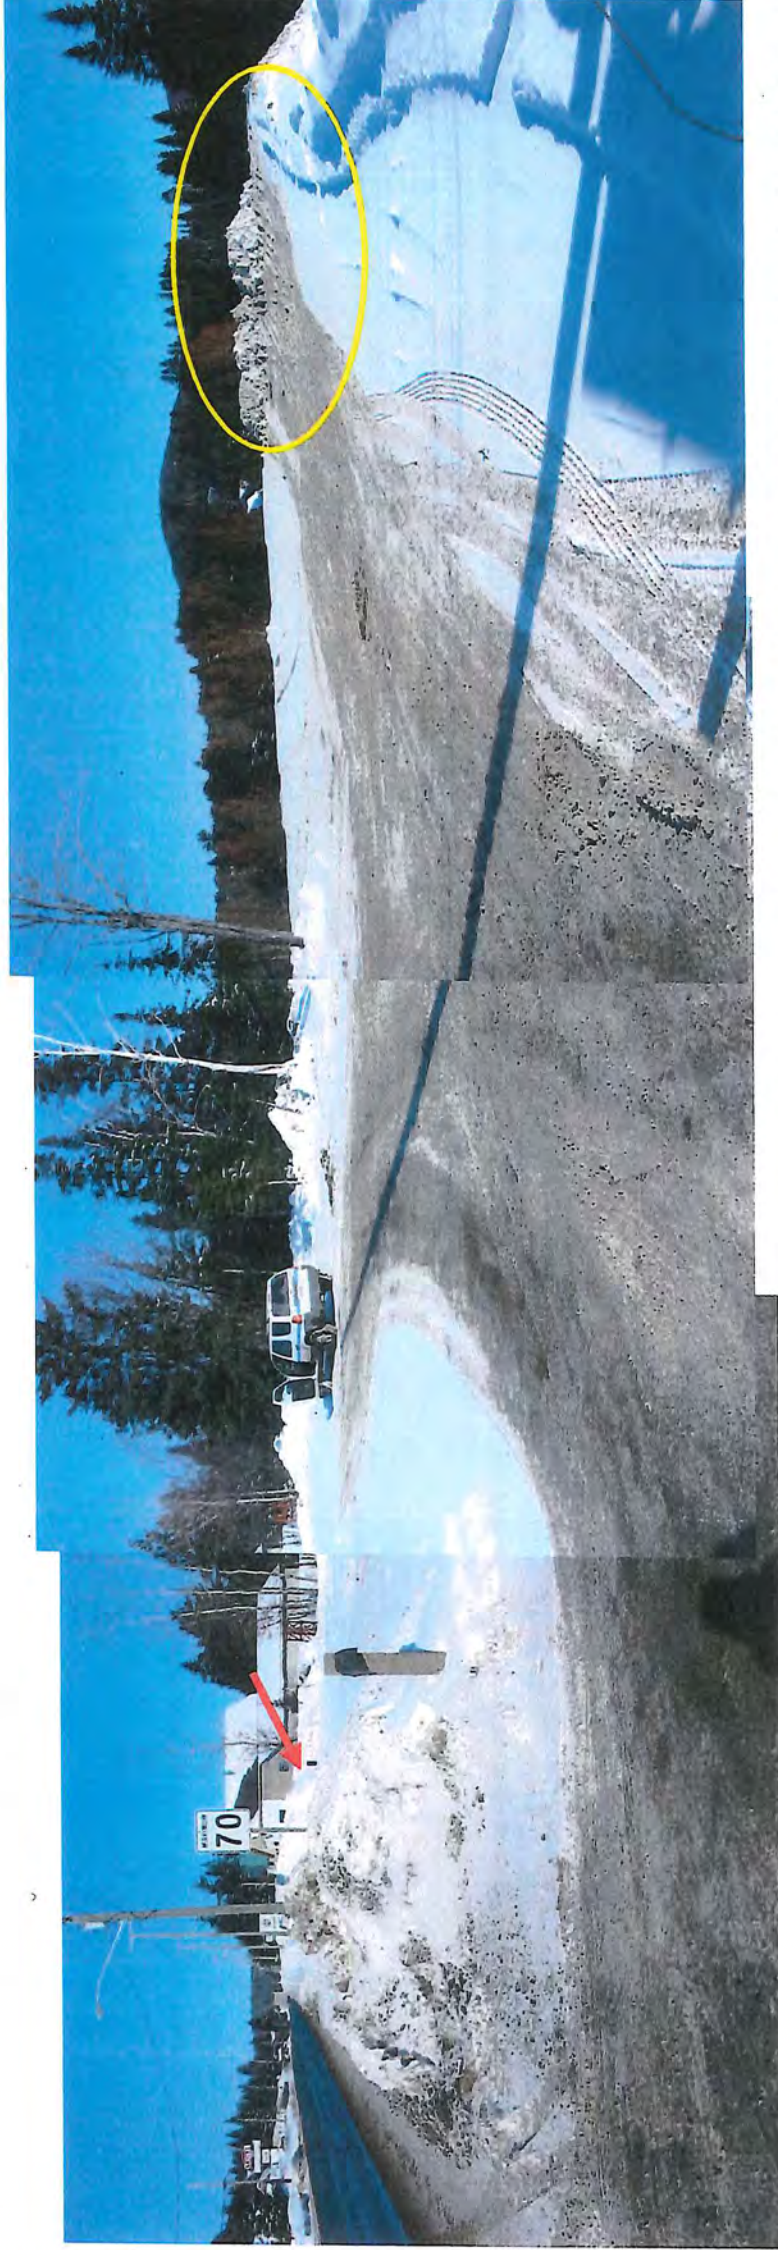
Photo no 1 : Vue générale des lieux. À gauche la route 117. Flèche rouge : Localisation du piézomètre F-1 sur les plans. Cercle jaune : La neige est poussée dans le talus en direction du bassin de sédimentation.

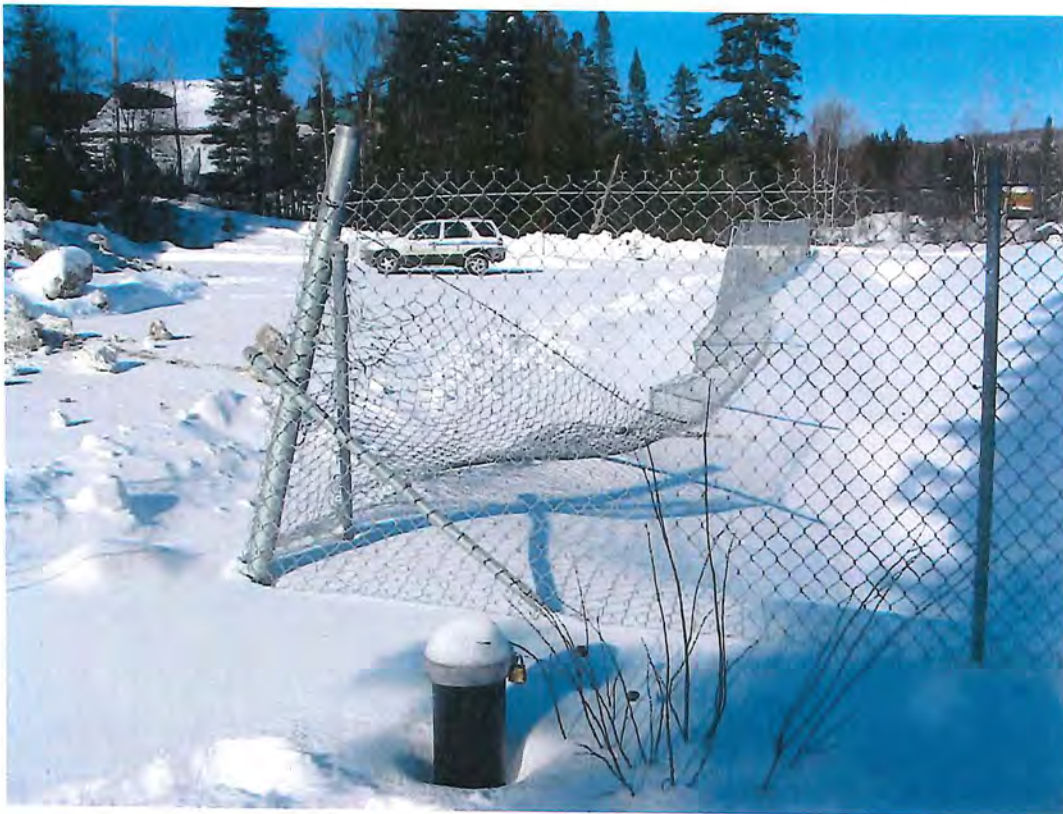
- Une section de la clôture ceinturant le bassin de sédimentation est endommagée (écrasée).
- Le couvercle du piézomètre F-1 est mal fixé.
- Le Stormceptor n'est pas au bon endroit selon les plans.
- La conduite évacuant les eaux de fontes semble être absente entre le Stormceptor et la Rivière du Nord.

Photo no. 2 : La clôture a été endommagée probablement par le poids de la neige de l'hiver précédent. En avant-plan, le piézomètre (F-5) cadenasé. La neige déversée se trouve à gauche.

Transmettre un AVIS à la municipalité afin de leur demander de réparer la clôture et de nous soumettre les plans et devis « tels que construits ». Nous évaluerons avec la division analyse si ces changements peuvent être acceptables sans qu'une modification du CA du 19 mars 2002 ne soit effectuée. Effectuer une inspection de vérification des correctifs en l'absence de neige pour déterminer le détail du secteur environnant le Stormceptor.

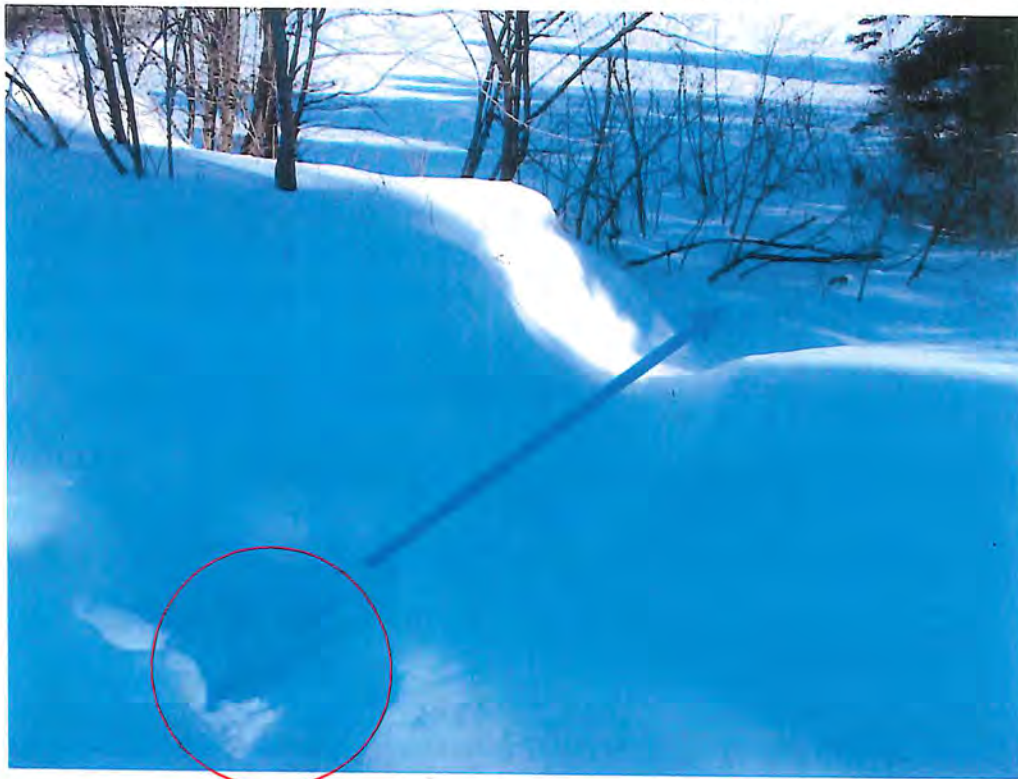
Photo no. 3 : Exutoire des eaux de fonte après traitement. Cercle rouge, localisation du Stormceptor qui devait être selon les plans dans le bassin de décantation. De plus, il ne semble pas y avoir une conduite mais plutôt un fossé de rejet des eaux de fontes après le Stormceptor. Flèche bleue : Sens d'écoulement des eaux après traitement. Le fait d'avoir évité la mise en place d'une conduite pourrait causer de l'érosion excessive des rives de la Rivière du Nord. Impossible de lire ce qui est inscrit sur le couvercle du pluvial à cause de la glace.

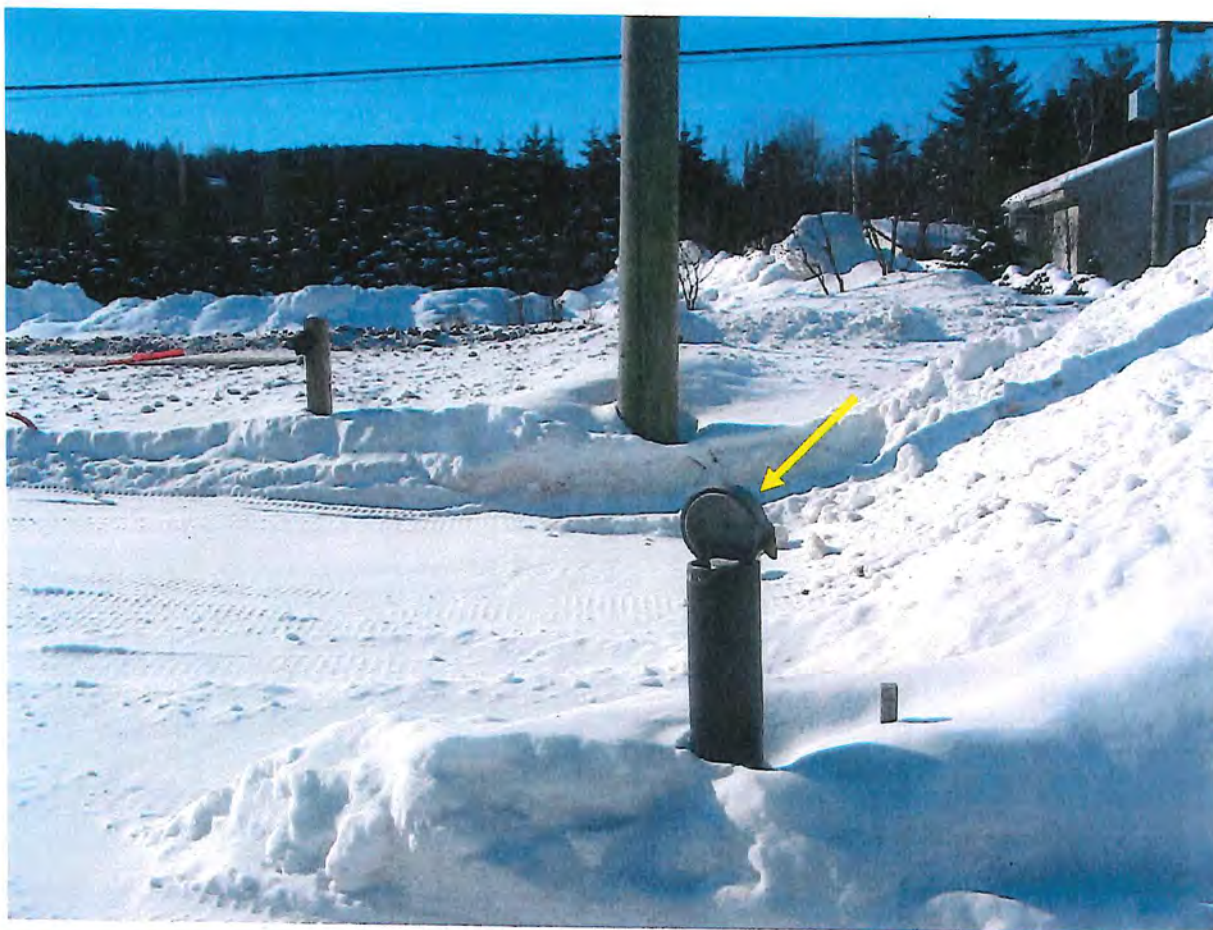
Photo no. 4 : Le couvercle du piézomètre F-1 près de la route 117 est bien cadenassé mais le couvercle est mal fixé à la tubulure. Il m'a été possible de retirer le couvercle je l'ai remis en place ensuite.

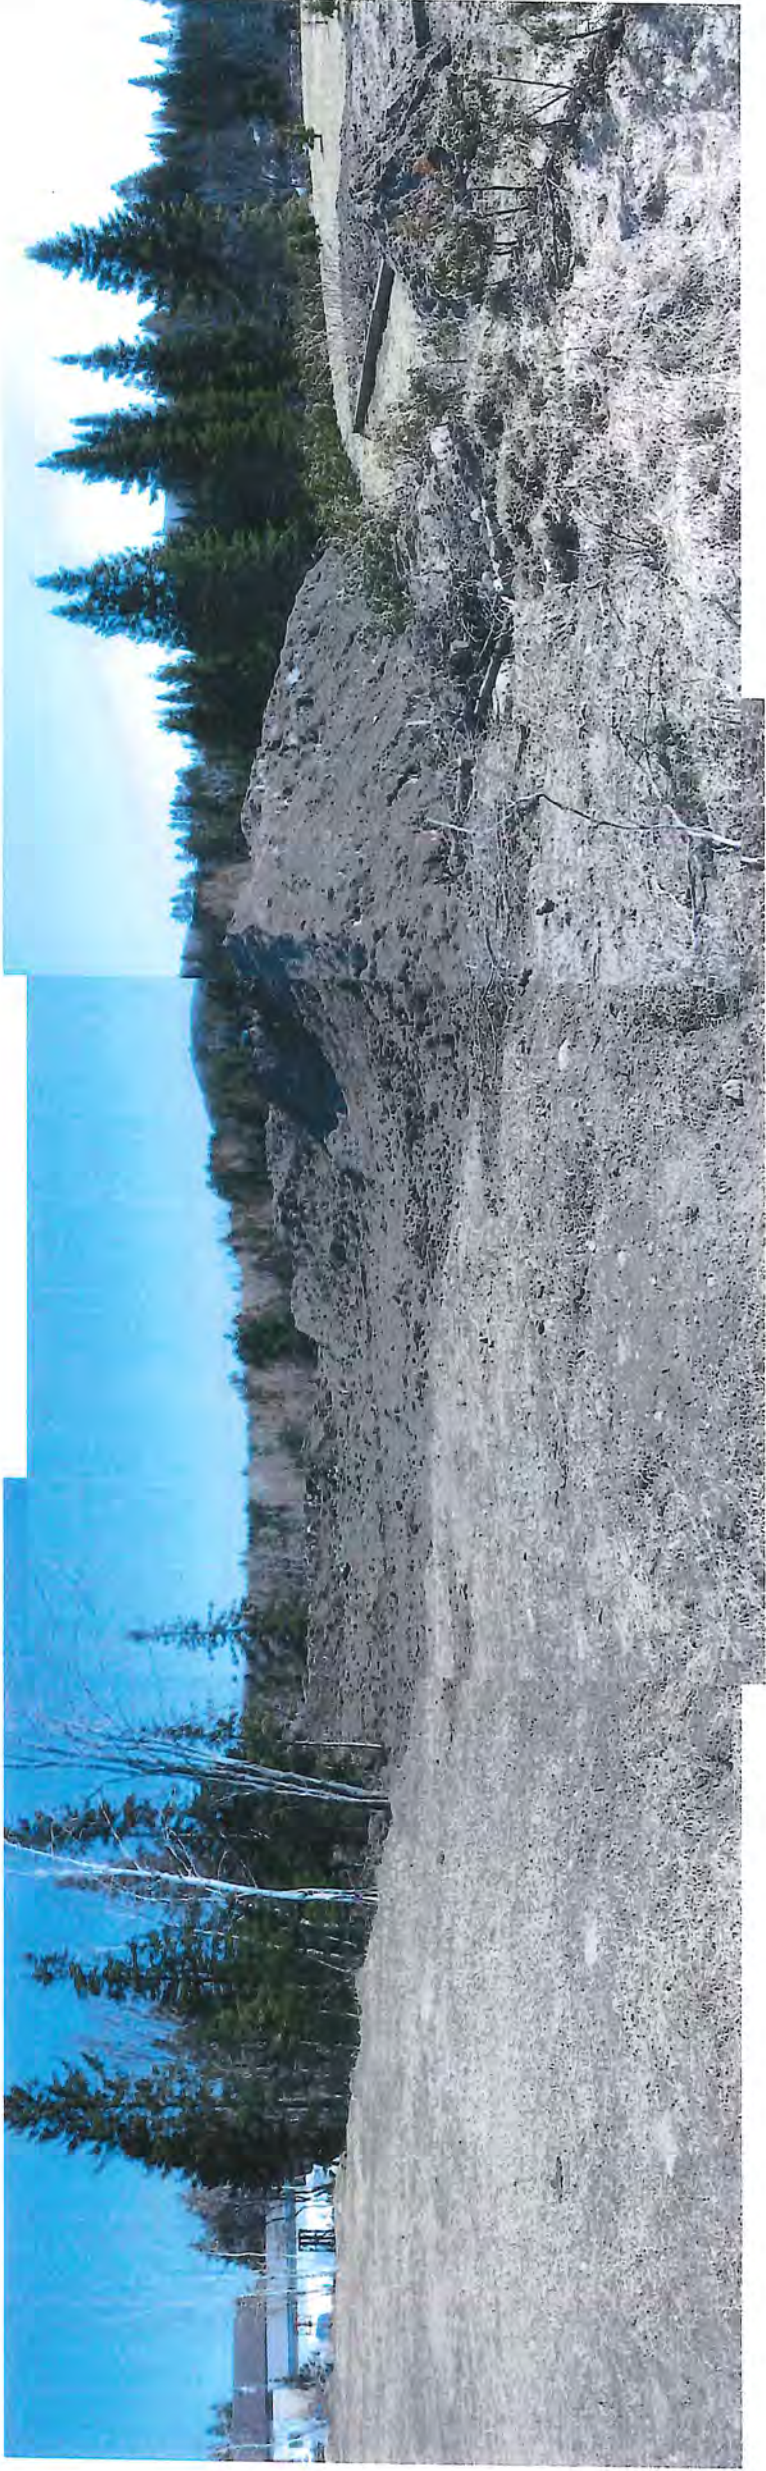
Photo no. 1 : Vue générale de l'aire d'accumulation de la neige en cours de fonte. On peut apercevoir un piézomètre. On peut apercevoir à droite la proximité du domicile privé. Le neige forme un amoncellement de couleur noir à cause de la présence de sable. Il s'agit de la neige provenant des municipalités de Val-David et Val-Morin.

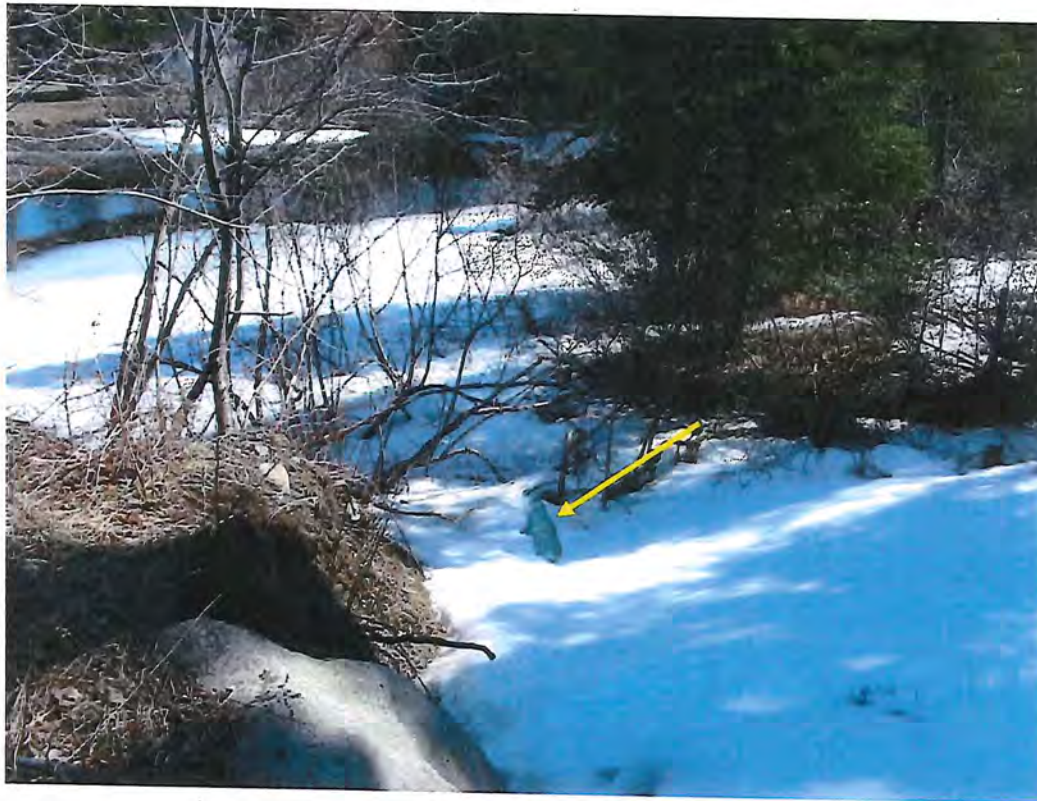
Photo no. 2 : La conduite au point de rejet est en place. Il avait été impossible d'observer sa présence lors d'inspections précédentes.

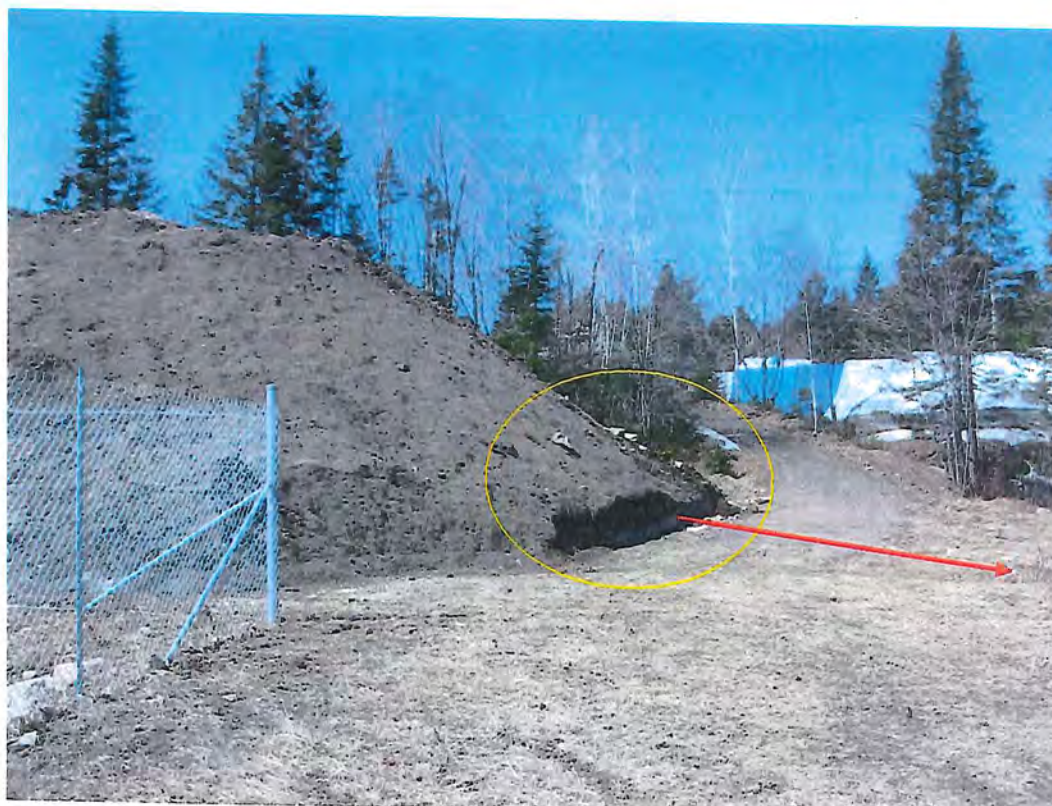
Photo no. 3 : Chemin d'accès au bassin de sédimentation qui se trouve à gauche (clôture). Cercle jaune : cette neige est à la limite de l'aire de dépôt. Il est possible que nous perdions un peu d'eau de fonte par la pente (flèche rouge) mais très peu.

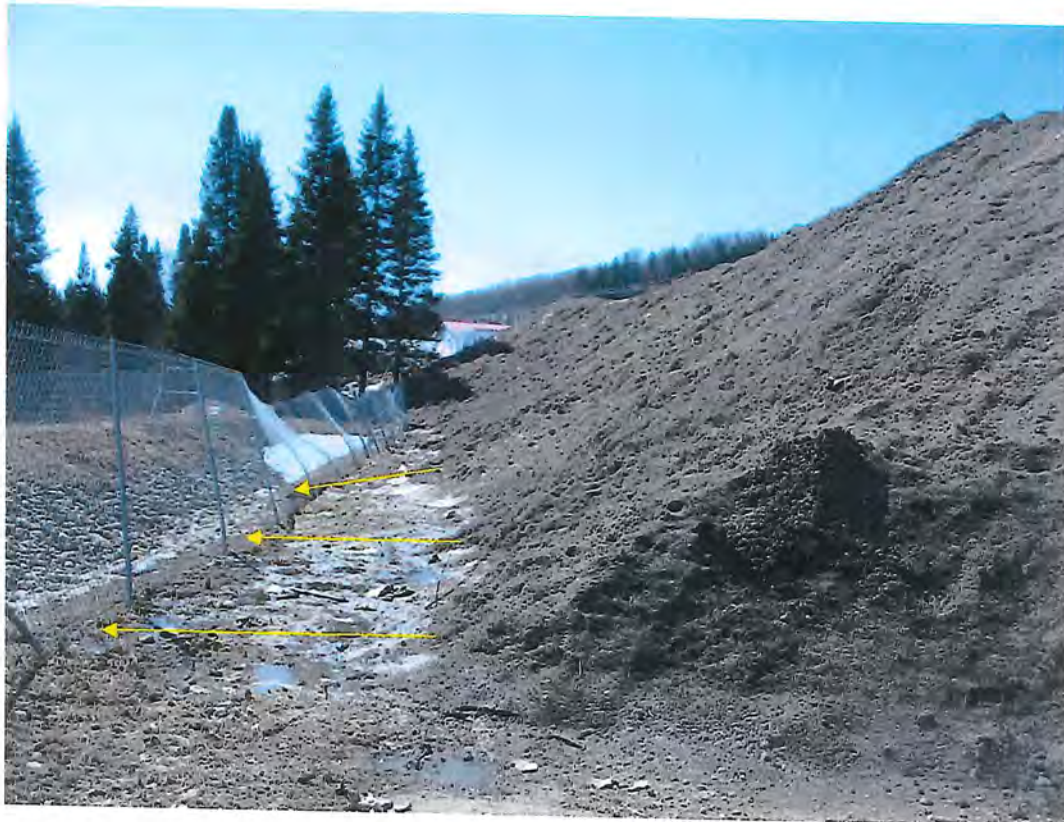
Photo no. 4 : Amas de neige en cours de fonte et clôture endommagée par les blocs de neige qui ont déboulés en bas de la pente. La pente du terrain fait en sorte que les eaux de fonte sont acheminées dans le bassin de sédimentation comme prévu. Le bassin était vide lors de l'inspection. L'eau semble percoler dans le sol. Flèches jaunes :sens d'écoulement de l'eau de fonte.

Transmettre une courte lettre « réponse écrite au plaignant ».
Inspections ponctuelles. Les aspects reprochés devront être corrigés avant la saison hivernale 2004-2005.

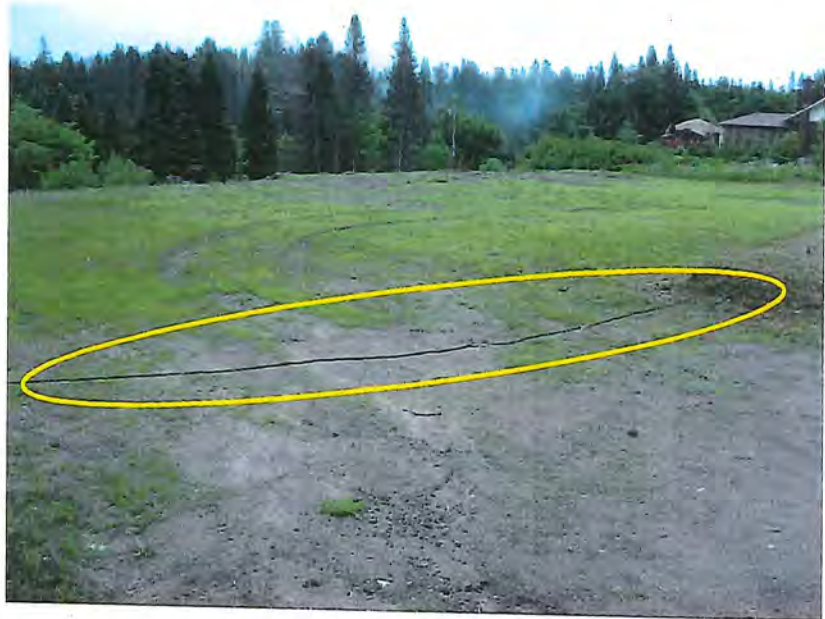
Photo #1 : Entrée du lieu d'entreposage

Note : Les deux entrées du lieu d'entreposage de neige sont munies d'un fil de fer bloquant l'accès aux véhicules sur le lieu. Le cercle jaune identifie le fil de fer.

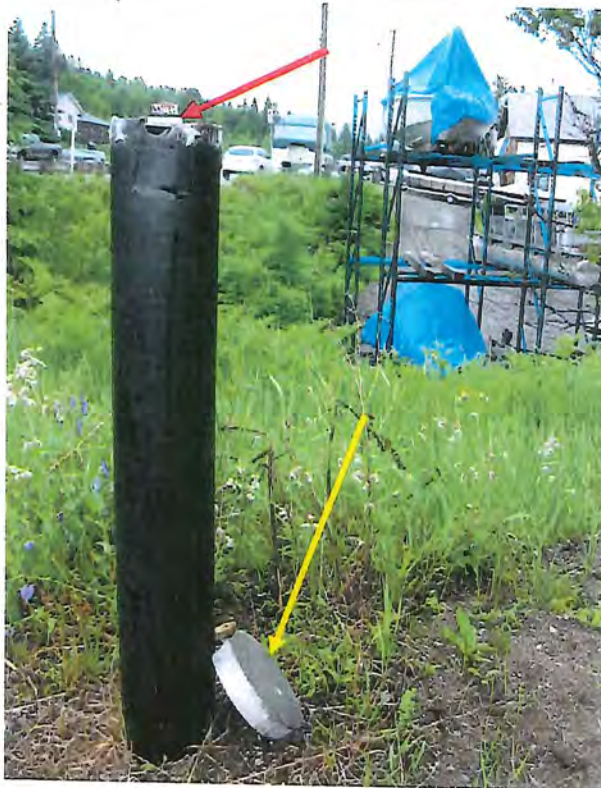
Photo #2 : Piézomètre endommagé

- **Piézomètre F-1** (Photo #2) Il est endommagé. Il est cadenassé, mais on peut facilement enlever le couvercle de protection, ce qui peut compromettre son bon fonctionnement. Sur la photo #2 j'ai déposé le couvercle sur le sol plus démontrer son bris ;
- **Piézomètre F-2** : Piézomètre non remarqué sur le terrain ;
- **Piézomètre F-3** : Non visible. Sur le plan il se trouverait là où présentement il y a de la neige ;
- **Piézomètre F-4** : Il est fermé et cadenassé ;
- **Piézomètre F-5** : Piézomètre non remarqué sur le terrain.

Note : Le piézomètre F-1 est cadenassé, mais on peut facilement enlever le couvercle de protection. La flèche rouge indique l'ouverture du piézomètre et la flèche jaune représente le couvercle que j'ai déposé sur le sol plus démontrer son bris.

- Demander à la Ville de nous fournir un plan représentatif du lieu d'élimination de neiges usées ;
- Transmettre une lettre à la Ville de Val-David demandant de corriger chacun des points mentionnés dans la conclusion.

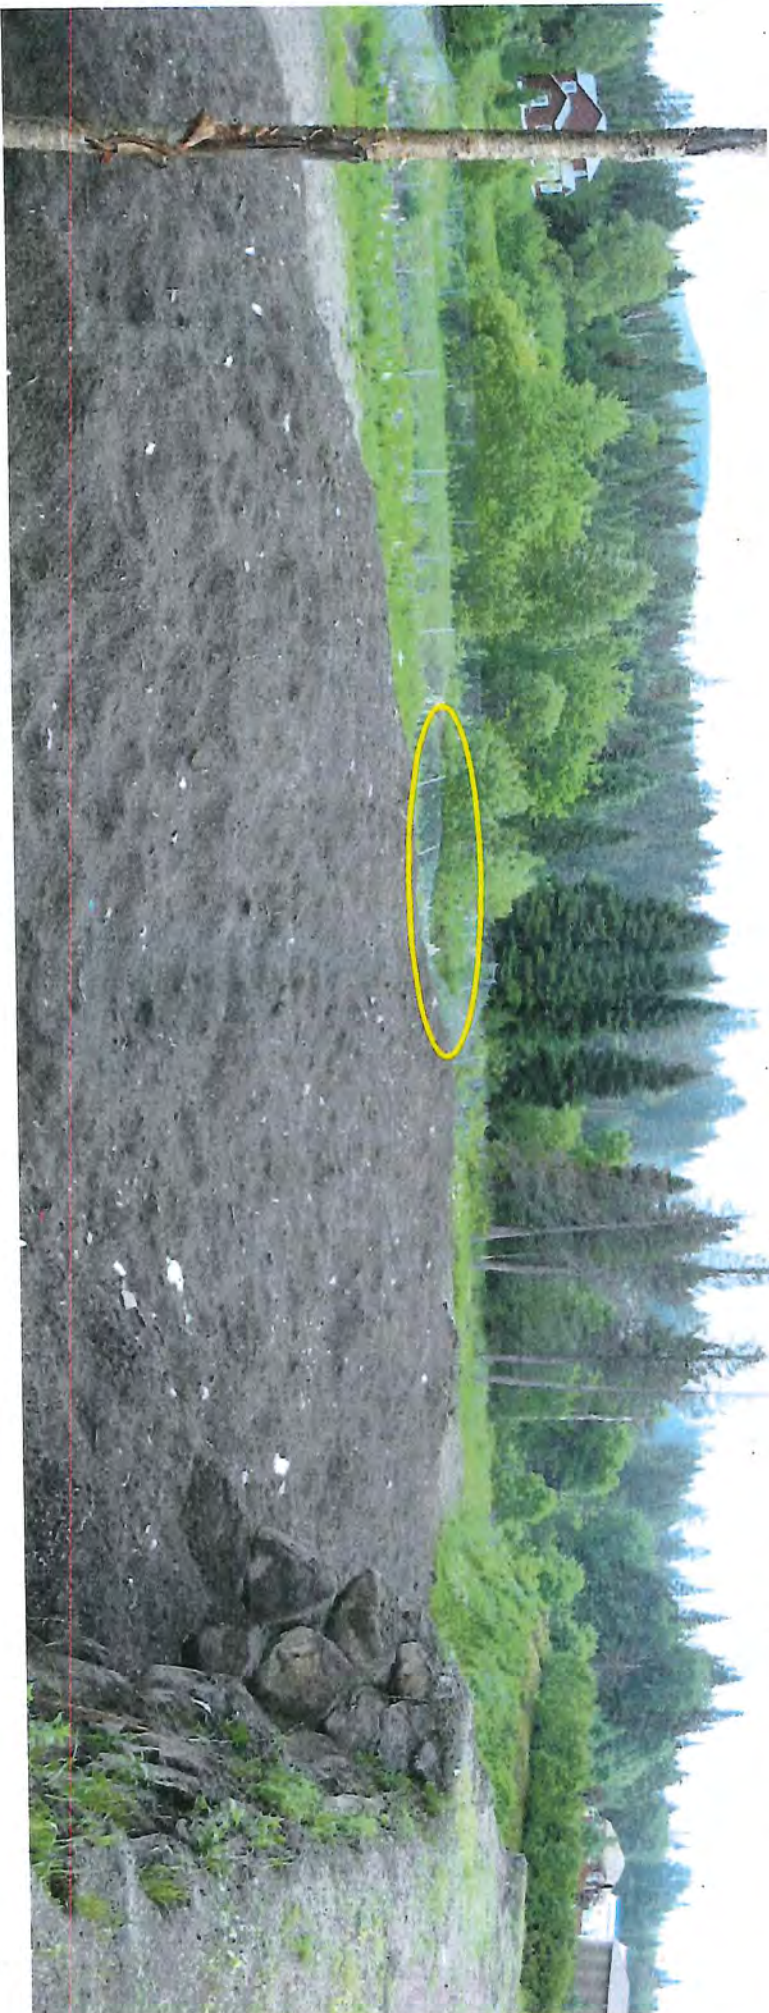
Note : Vue en surplomb du reste de la neige sur le lieu d'entreposage. Le cercle jaune représente la section de la clôture endommagée du bassin de décantation.

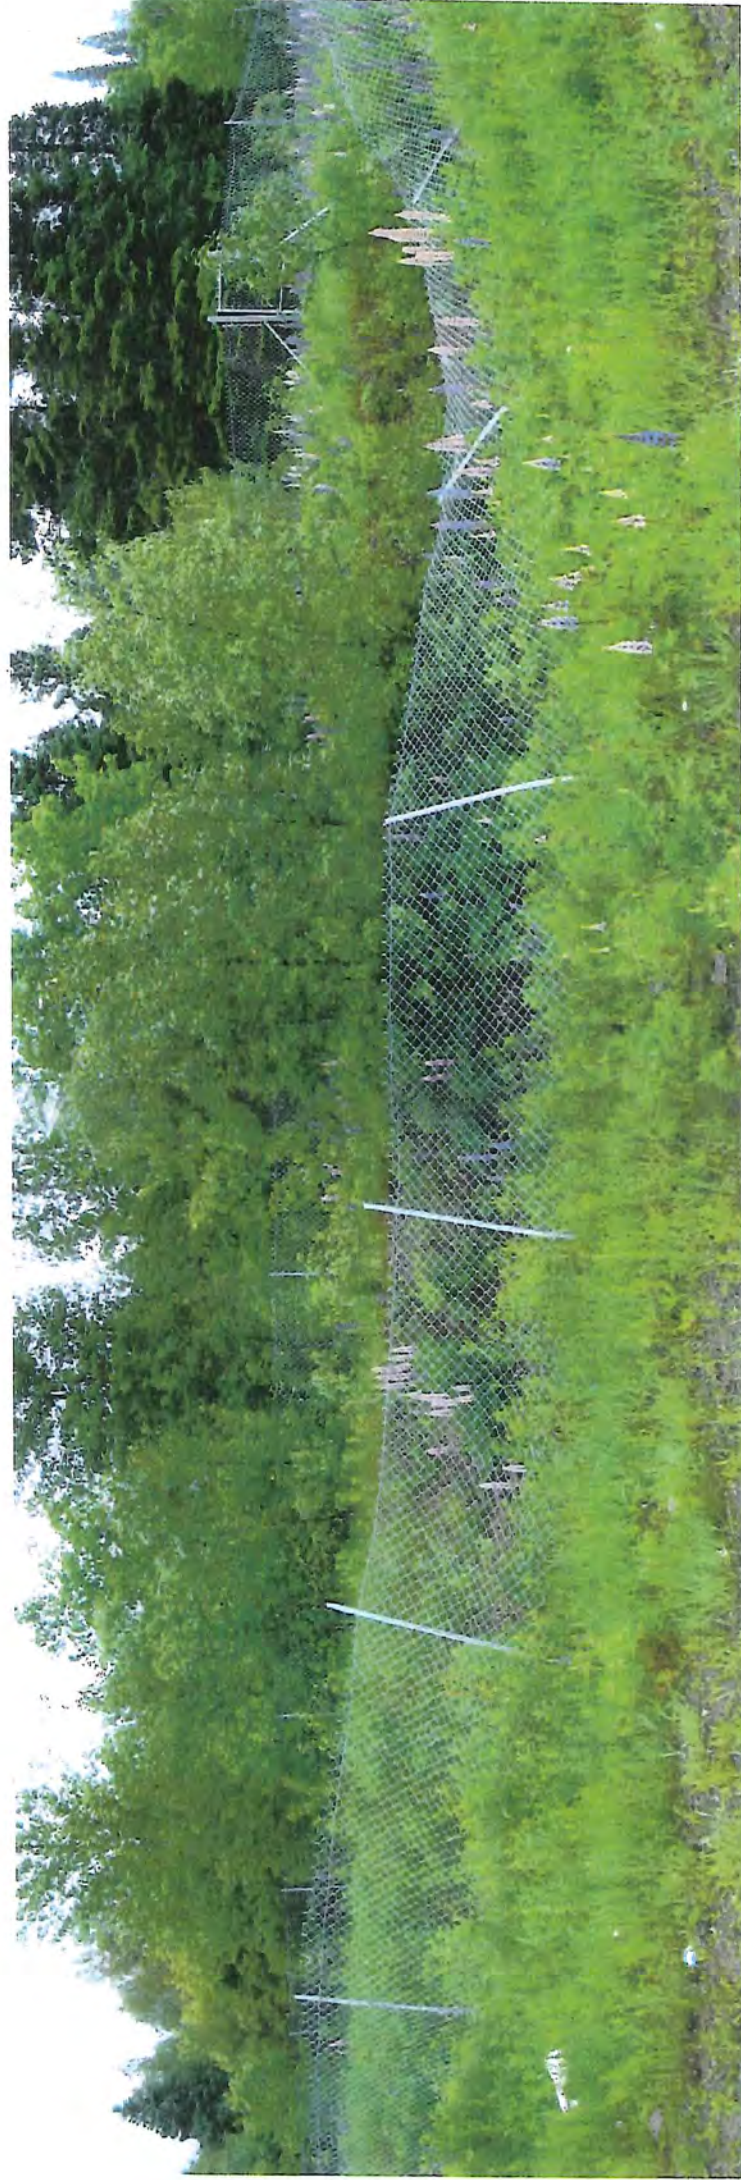
Note : Vue de la clôture endommagée du bassin de décantation.

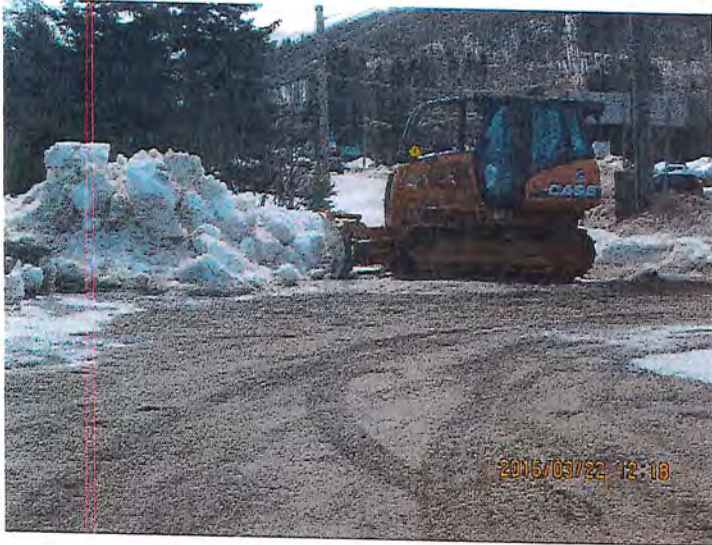
IMG_3725.JPG
Bouteur sur place.

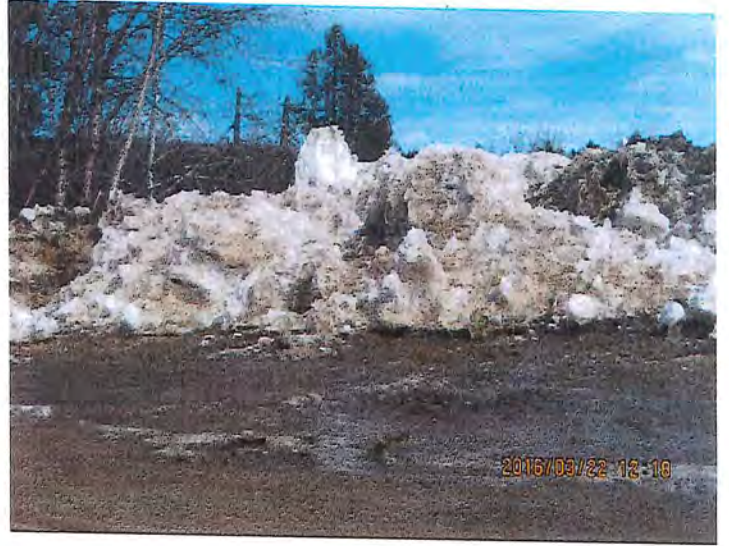
IMG_3726.JPG
Aire d'élimination de la neige près de la route 117.

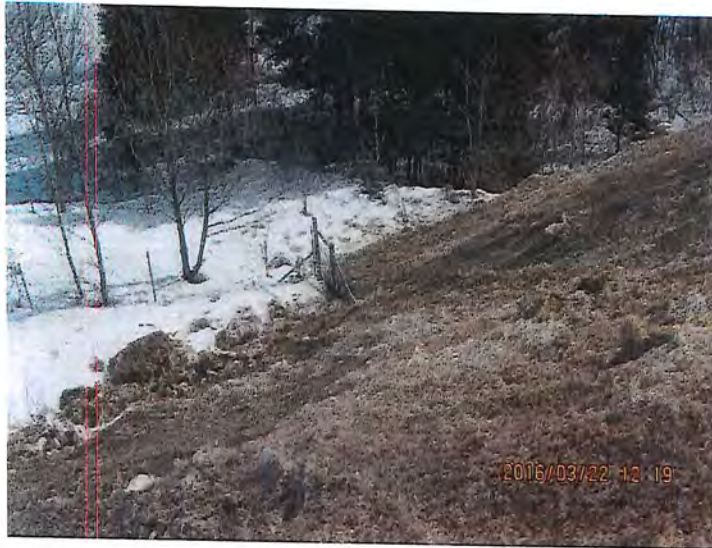
IMG_3727.JPG
Neige débordant de l'aire autorisée.

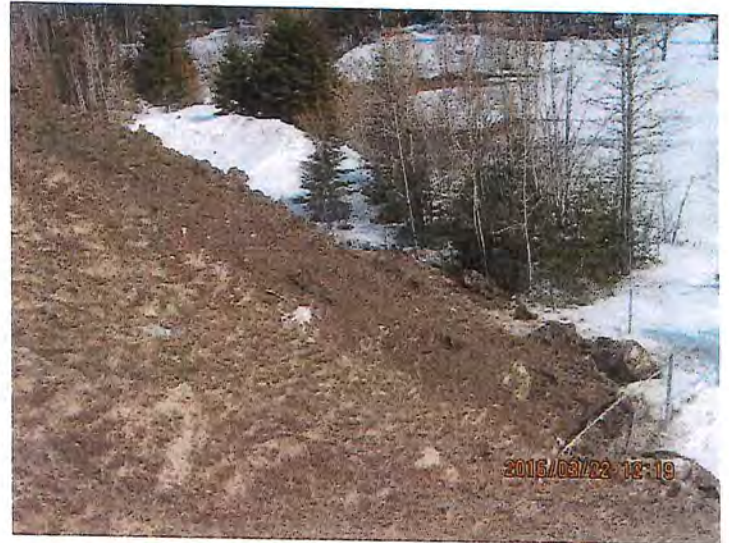
IMG_3728.JPG
Neige débordant de l'aire autorisée.

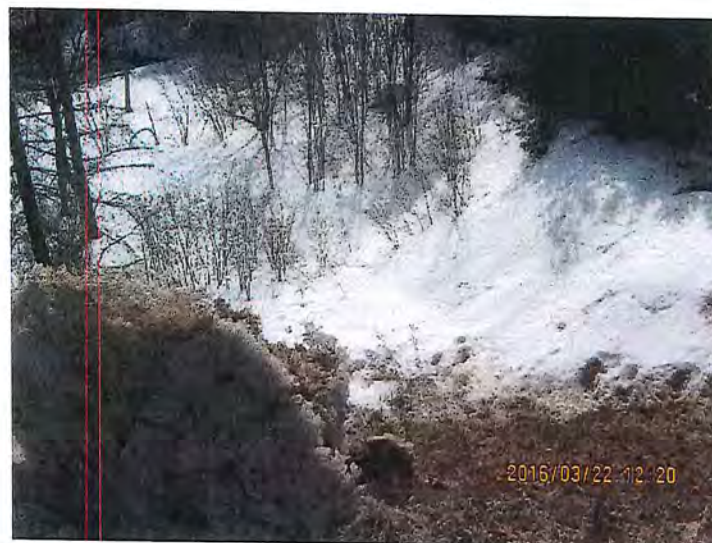
IMG_3729.JPG
Neige débordant de l'aire autorisée.

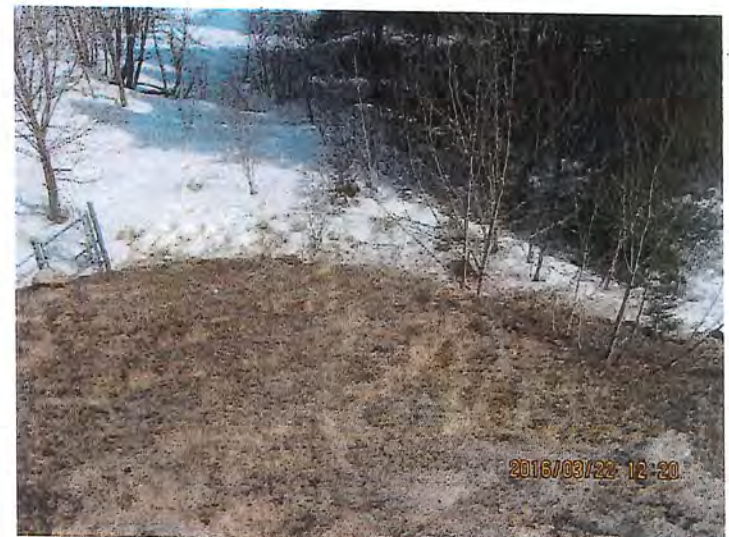
IMG_3730.JPG
Neige débordant de l'aire autorisée.

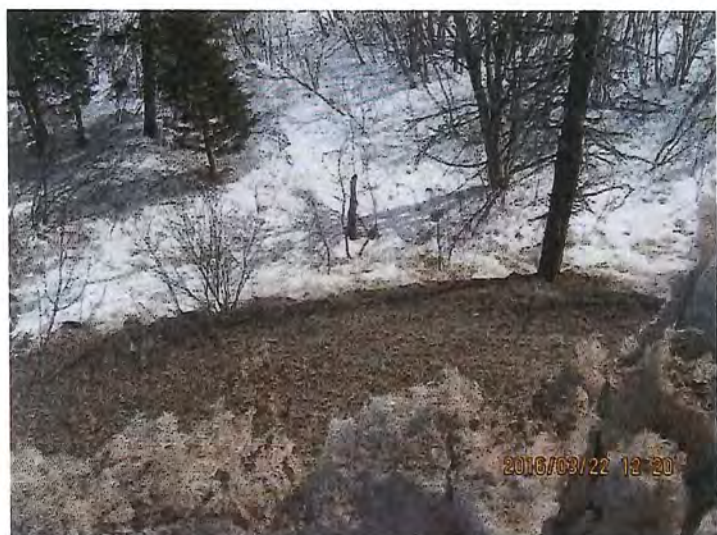
IMG_3731.JPG
Neige débordant de l'aire autorisée.

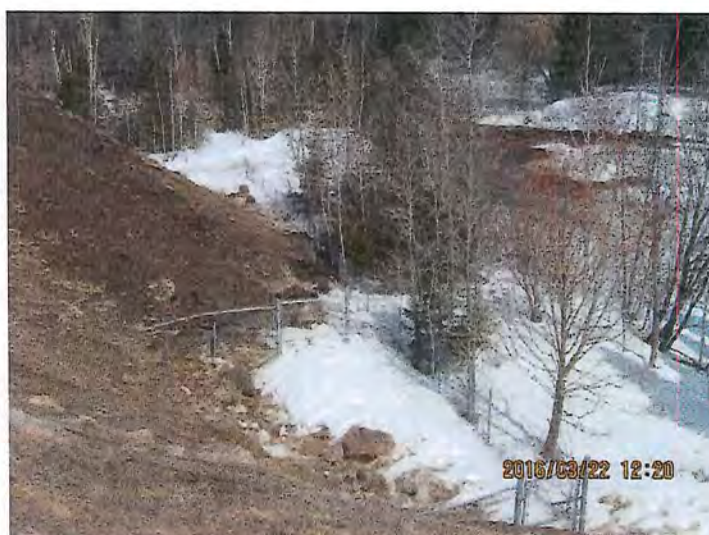
IMG_3732.JPG
Neige dans l'aire de traitement des eaux.

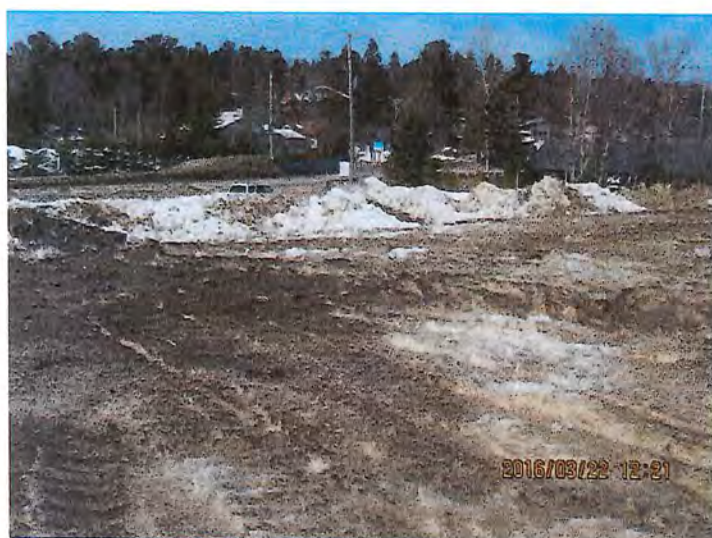
IMG_3733.JPG
Neige près de la route 117.

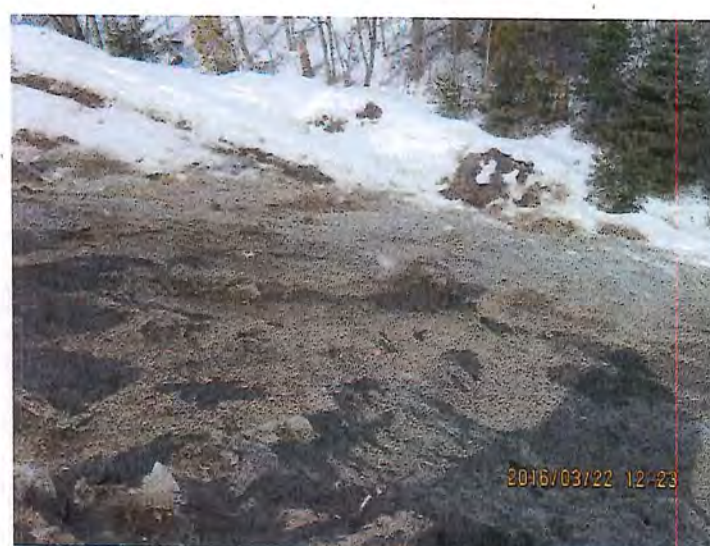
IMG_3734.JPG
Neige dans le chemin d'accès au bas de la pente de neige, et qui se rend à l'aire de traitement des eaux.

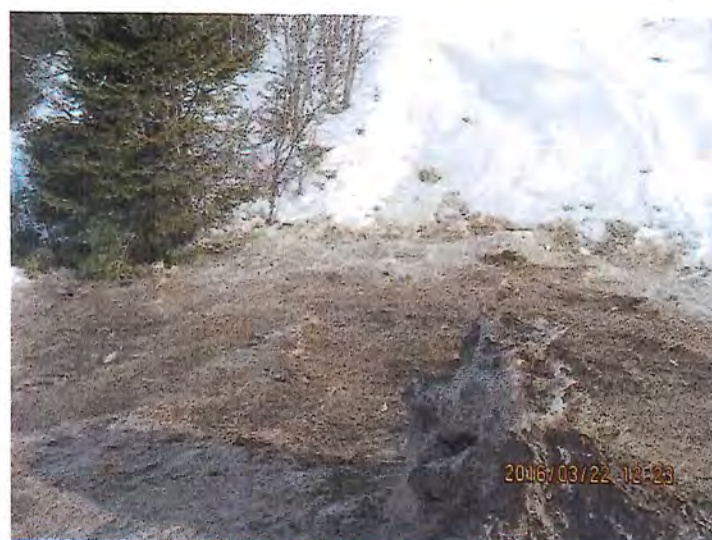
IMG_3735.JPG
Neige débordant de l'aire autorisée.
