Objet : Demande d'accès concernant du remblayage et de la coupe de bois sur les lots 5 027 551, 5 027 548, 5 524 440, 5 854 474, 5 027 553, 5 027 547, 5 027 546, 5 668 203, 5 668 202, 5 668 201, 5 027 552, 5 024 541, 5 074 531, 5 103 950, 5 741 906, 1 356 123, 4 818 726, 4 818 725, 5 074 532, 5 103 954 et 4 600 295 à Laval

N° intervention : 300686983	Type d'intervention : Inspection
N° gestion documentaire : 7430-13-01-01305-10	N° du rapport d'inspection : 400864645
N° demande : 200318129	Type de demande : Plainte à car. environnemental
But de l'inspection : Vérifier le bien fondé de la plainte concernant le dépôt de sols contaminés A-AB dans un lieu non autorisé

Lieu inspecté	
Nom du lieu : Développement Industriel Laval inc.	
Nom usuel du lieu : Déboisement St-François	
N° du lieu : X2123252	Type de lieu : milieu hydrique
Localisation du lieu inspecté : Adresse du lieu : 2305, Montée Masson Laval (Québec) H7E 4P2	
Coordonnées géographiques du lieu (deg. déc. NAD83): Latitude 45,6673678592 ; Longitude -73,6386560333

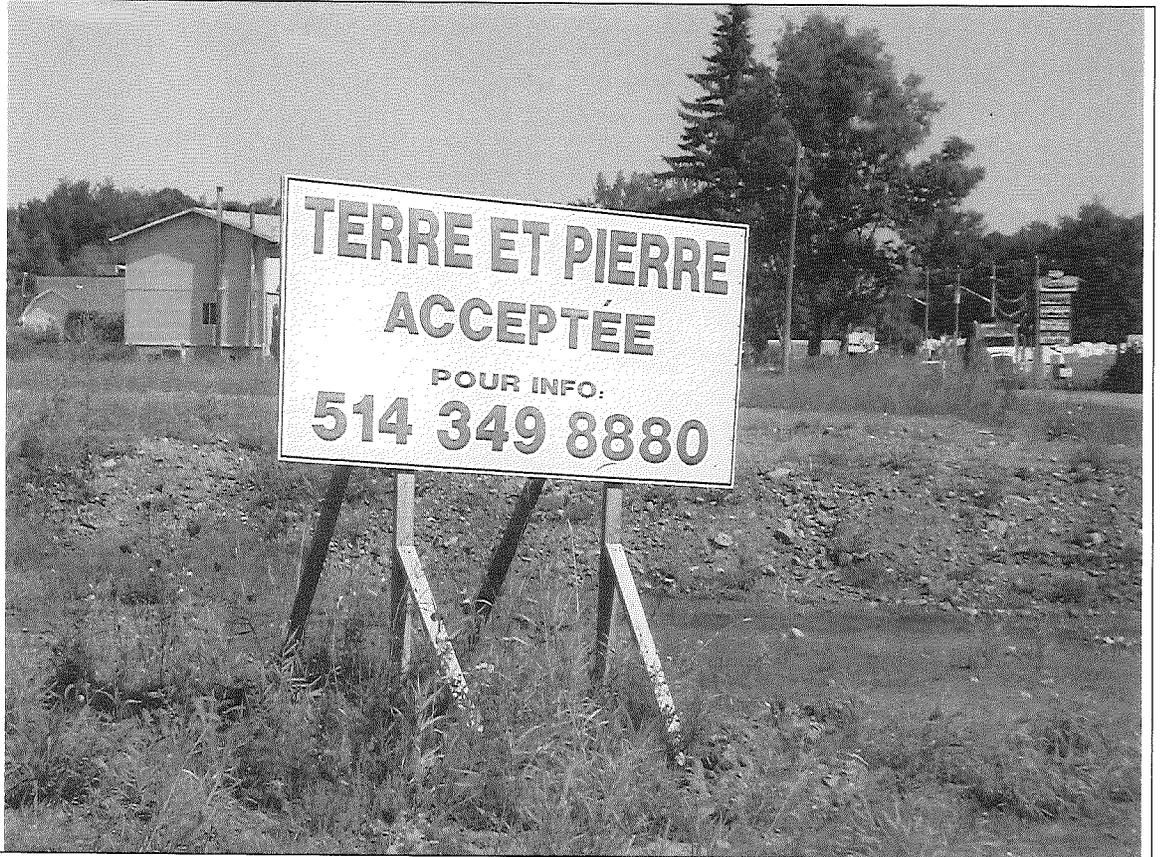
Affiche installée le long de la montée Masson à l'extrémité sud-ouest du lot 4 528 822.

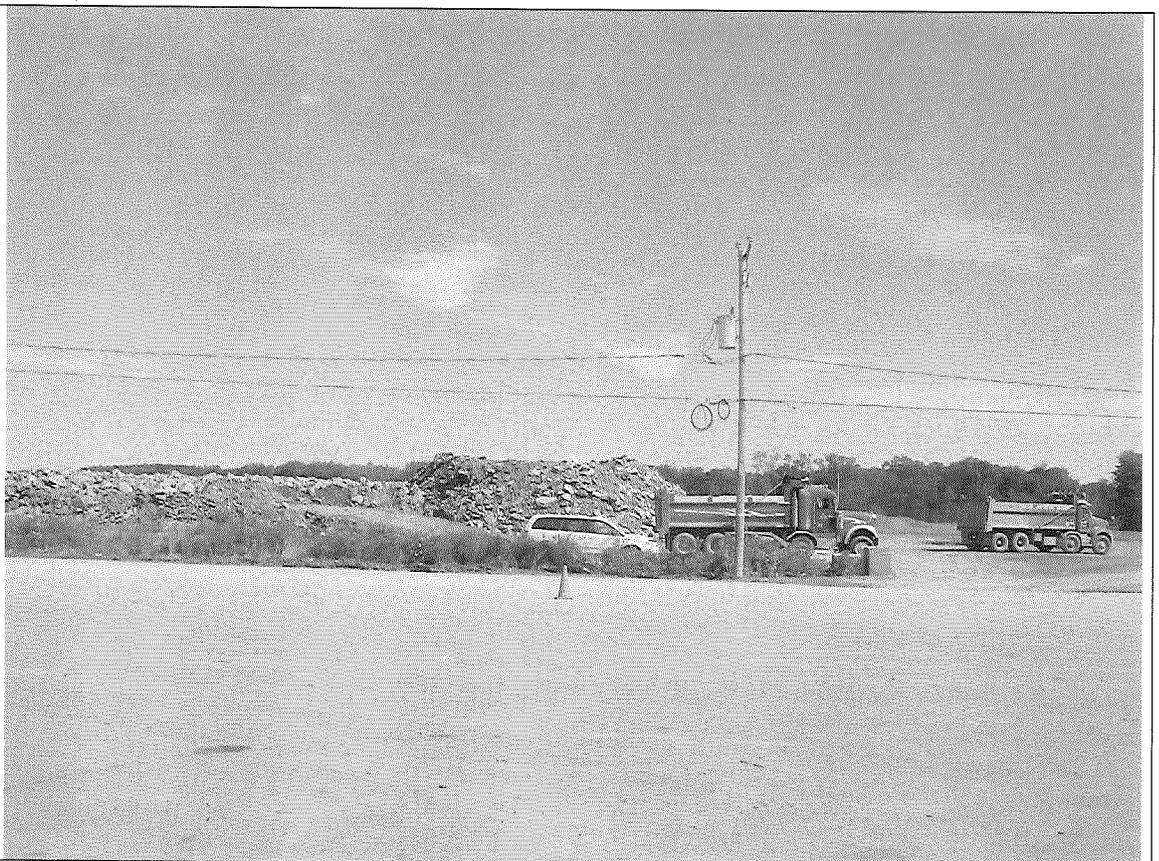
Photo no : 2

Vue vers l'est à partir de la rue Boisclerc.

Camions vides sur le lot 4 528 822 validant qu'il y a des activités de dépôt de sols.

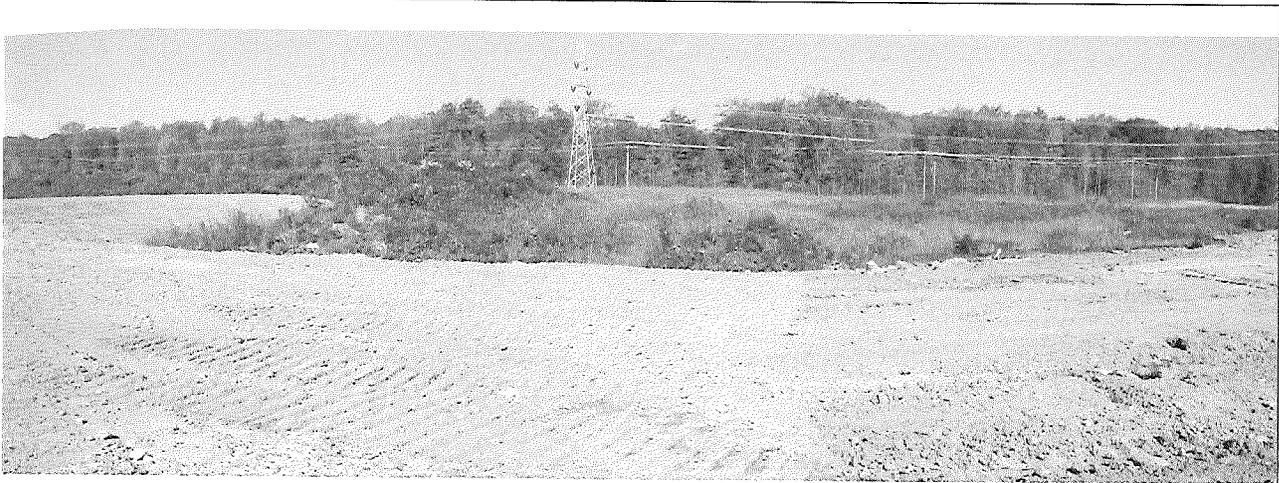
Photo no : 8

Fichier : PANO	
Description : Vue vers le nord à partir de l'extrémité nord-ouest du lot 4 528 822. Correspond au secteur où la tête du cours d'eau a été remblayée. Il n'y a pas eu de nouveau remblais depuis le 12 septembre 2011.

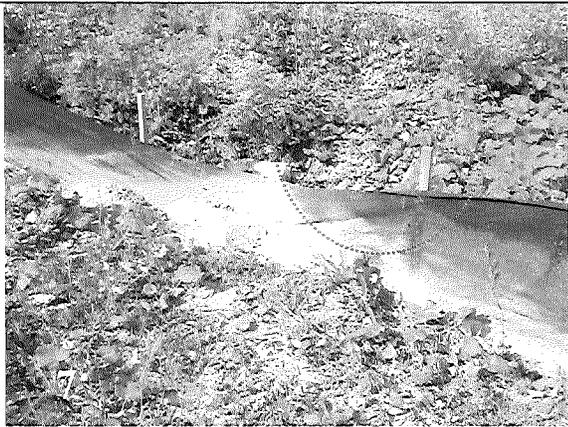
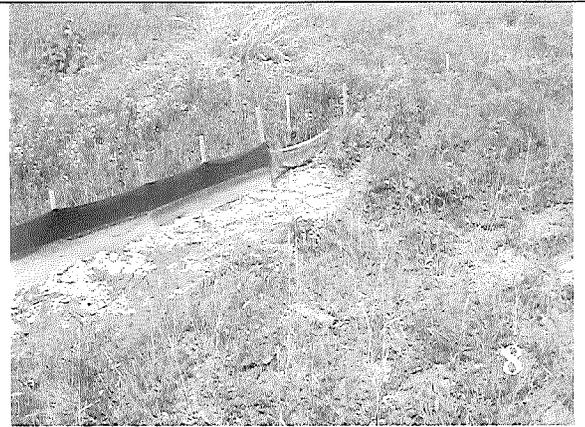
**Photo no : 9 et 10**

Le remblai s'appuie contre la membrane qui cède peu à peu sous le poids. Le géotextile est complètement colmaté donc inefficace. La force des eaux de ruissellement est augmentée par la pente en direction du milieu humide. Des sédiments fins sont alors déposés dans le milieu humide (cercle rouge).

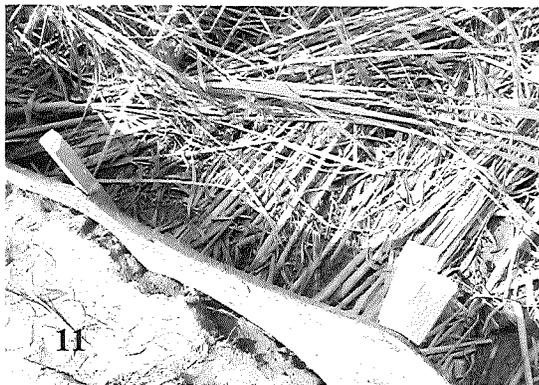
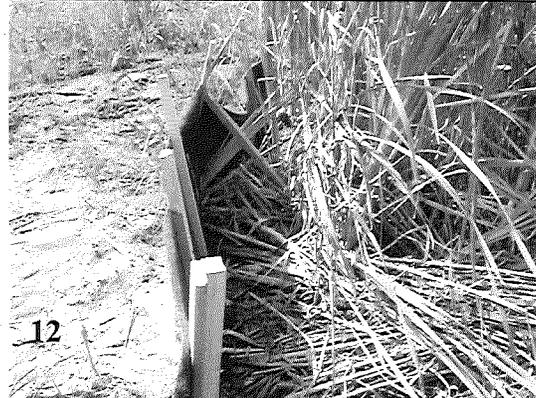
Des plants de Typha, à un stade avancé de croissance, ont été couchés pour installer la membrane. Le Typha est une plante obligée des milieux humides (*Guide de délimitation de la ligne des hautes eaux, Méthode botanique simplifiée*) (i.e. il y a remblais dans le milieu humide MH3)

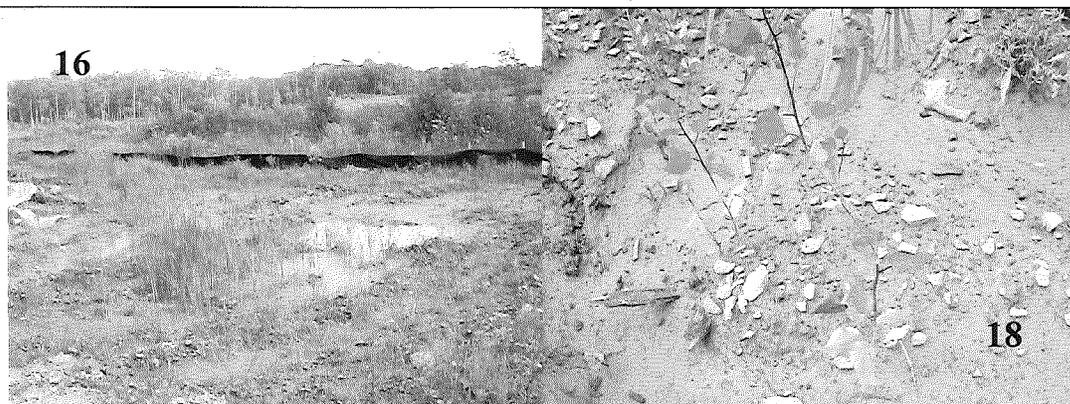
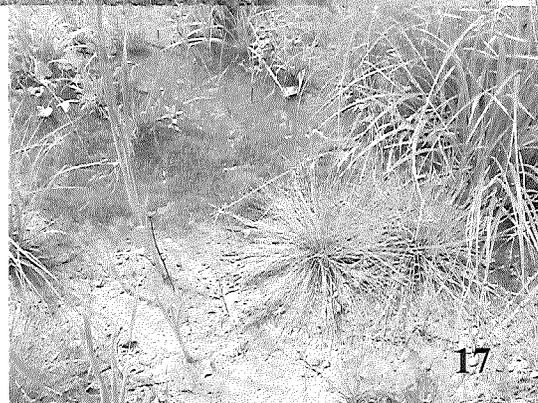
16 : Sol perturbé et accumulation d'eau en surface. Zone remblayée depuis plus d'un an. Accumulation d'eau en surface (sol de texture argileuse, favorable à la rétention d'eau). Croissance du Typha. Prise de vue au point No. 285 du GPS Garmin 76. Secteur correspond aussi à la nouvelle délimitation du milieu humide.

17 : Plantes typiques de milieu semi aquatique à l'extérieur de la membrane et à l'intérieur de la nouvelle délimitation du milieu humide.

18 : Plantules de Peuplier deltoïde, plante obligée* des milieux humides, à l'extérieur de la membrane.

Les données terrain indiquent que ses observations ont été constatées entre les points Nos. 285 et 292 du GPS Garmin 76**. Cependant, l'empiètement dans la nouvelle délimitation du milieu humide se terminerait au point No. 290.

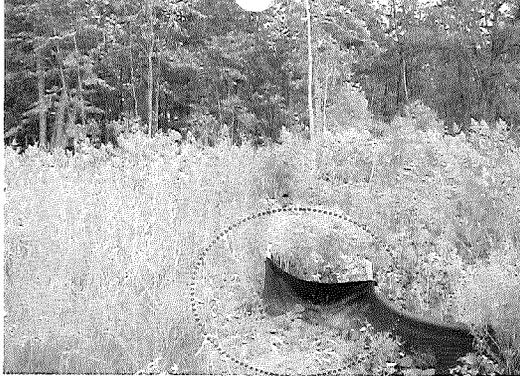
Photo no : 19

Fichier : DSCN0873	
Description : Implantation du Phragmite commun, plante facultative des habitats humides, dans le secteur correspondant au point No. 296 du GPS Garmin 76. Le Phragmite est une plante envahissante et colonisatrice, indicateur d'un milieu perturbé. La membrane, qui se termine à cet endroit, est à l'intérieur de la nouvelle délimitation du MH3, donc il y a eu remblai dans celui-ci (INFRACTION). Le cercle rouge indique que le remblai atteint la limite (membrane) de l'ancienne délimitation

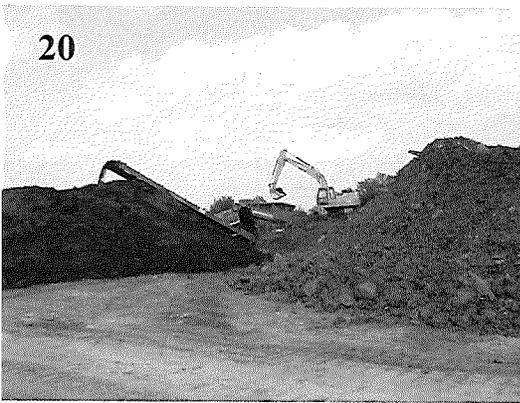
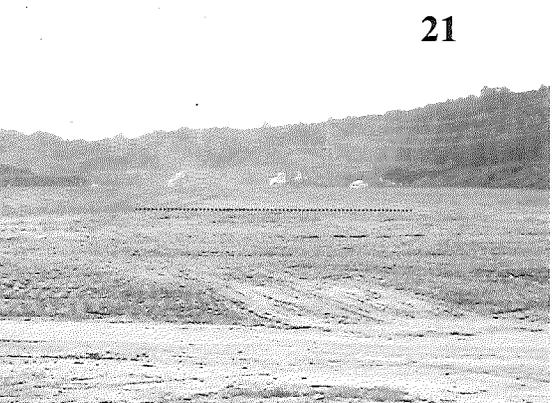
Photo no : 20 et 21

Fichier : DSCN0880 et DSCN0882		
Description : 20 : Activités de tamisage de la terre noir au nord-est du lot 4 528 822. (au sud du talus No. 2) 21 : Travaux ininterrompus de remblais sur le lot 4 528 823 *Le pointillé rouge indique l'absence de délimitation en relief des lots 4 528 822 et 4 528 823 (photo 33 du 3 mai)

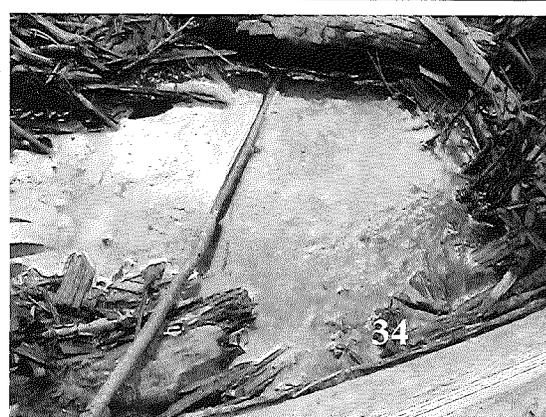
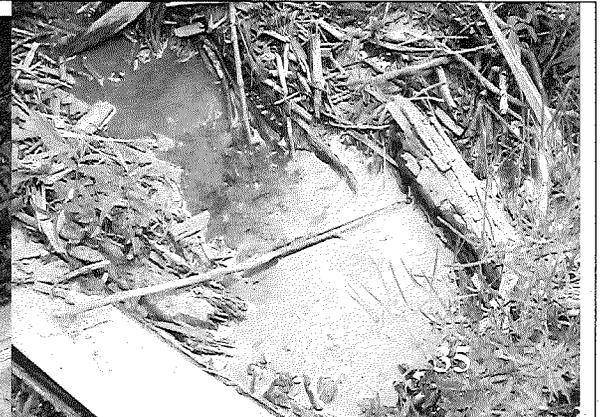
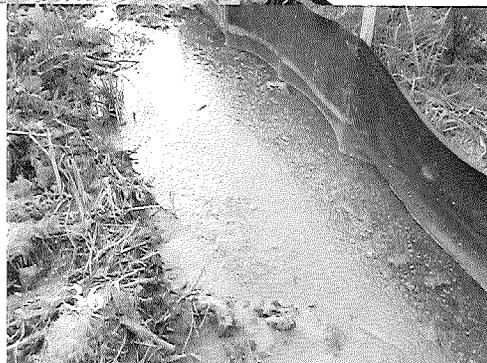
Miroitement « arc-en-ciel » et émulsion orange : indicateur d'huile et de carburant.

L'infiltration du contaminant dans le milieu humide résulte de méthodes d'atténuation déficientes.

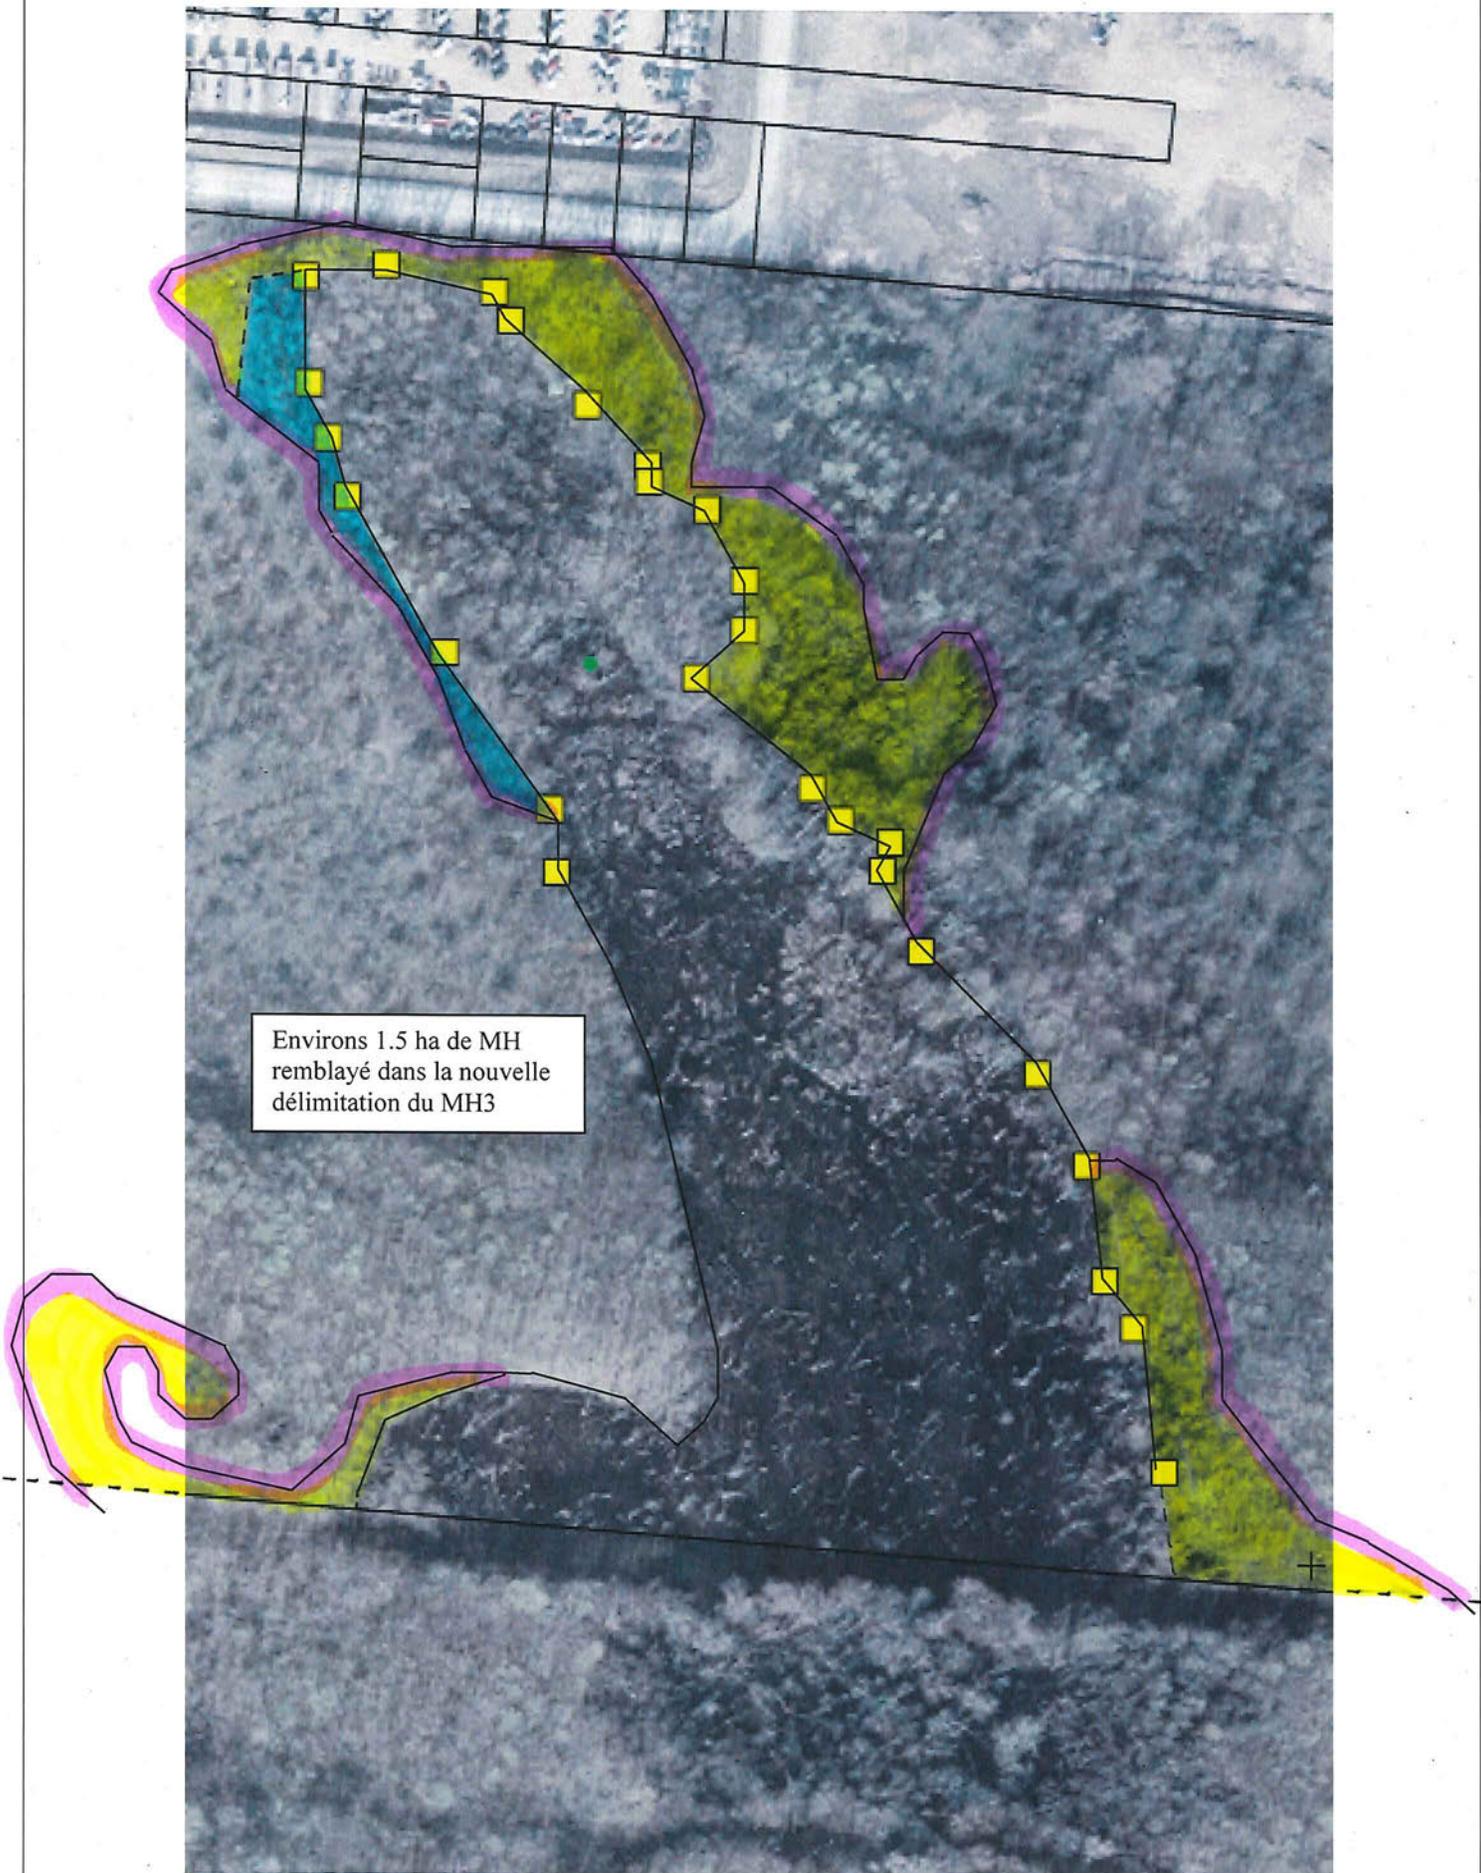
Titre : Membrane vs. Nouvelle délimitation du MH3

Environ 1.5 ha de MH remblayé dans la nouvelle délimitation du MH3

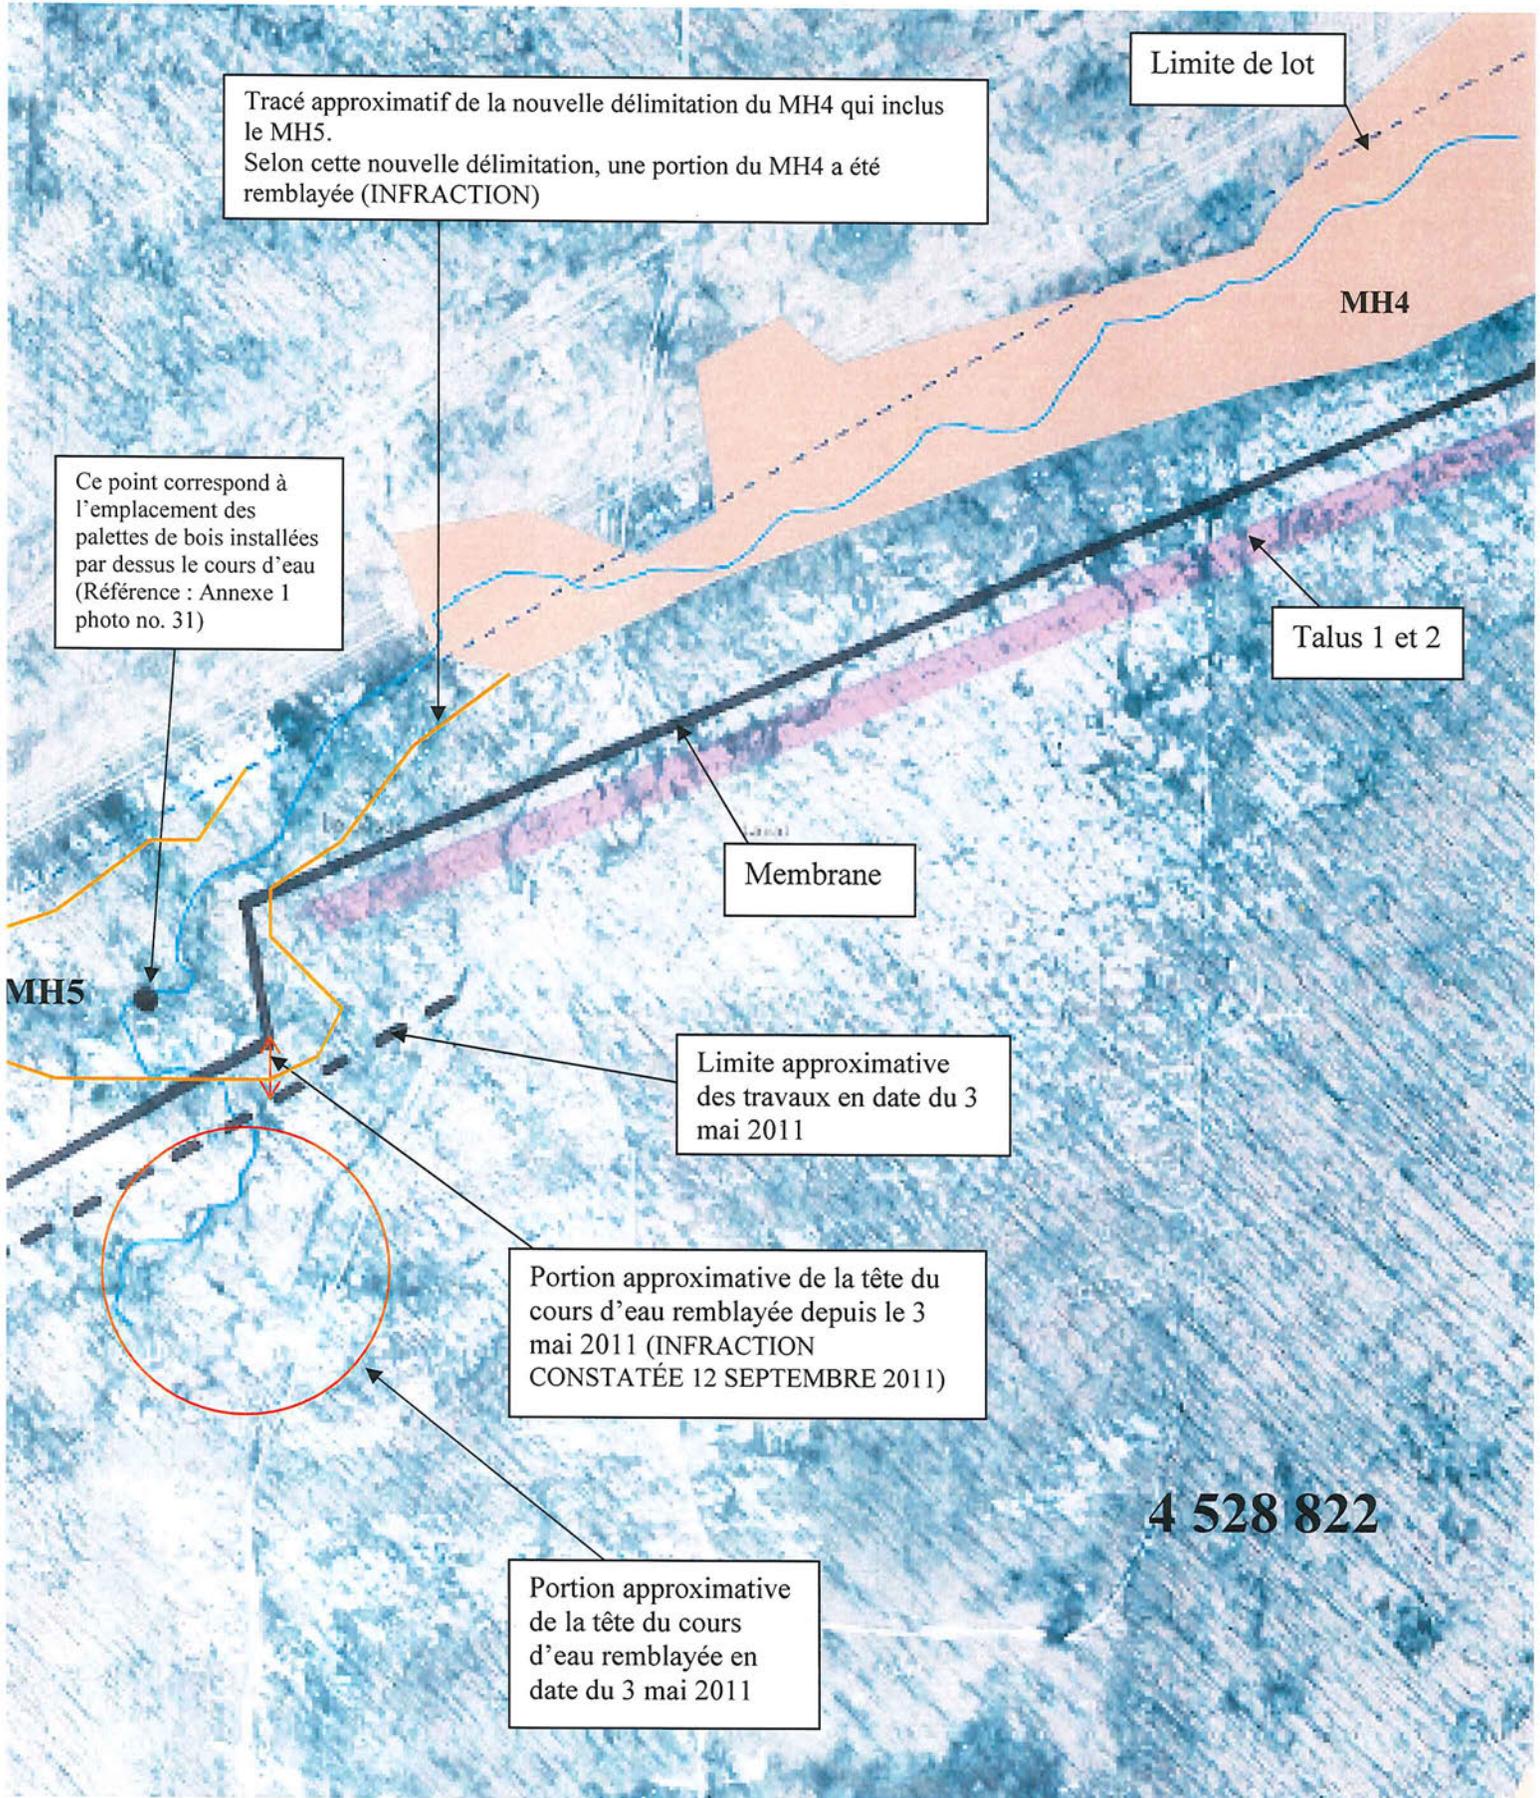
CROQUIS 2

Remblais de la tête du cours d'eau depuis le 3 mai 2011

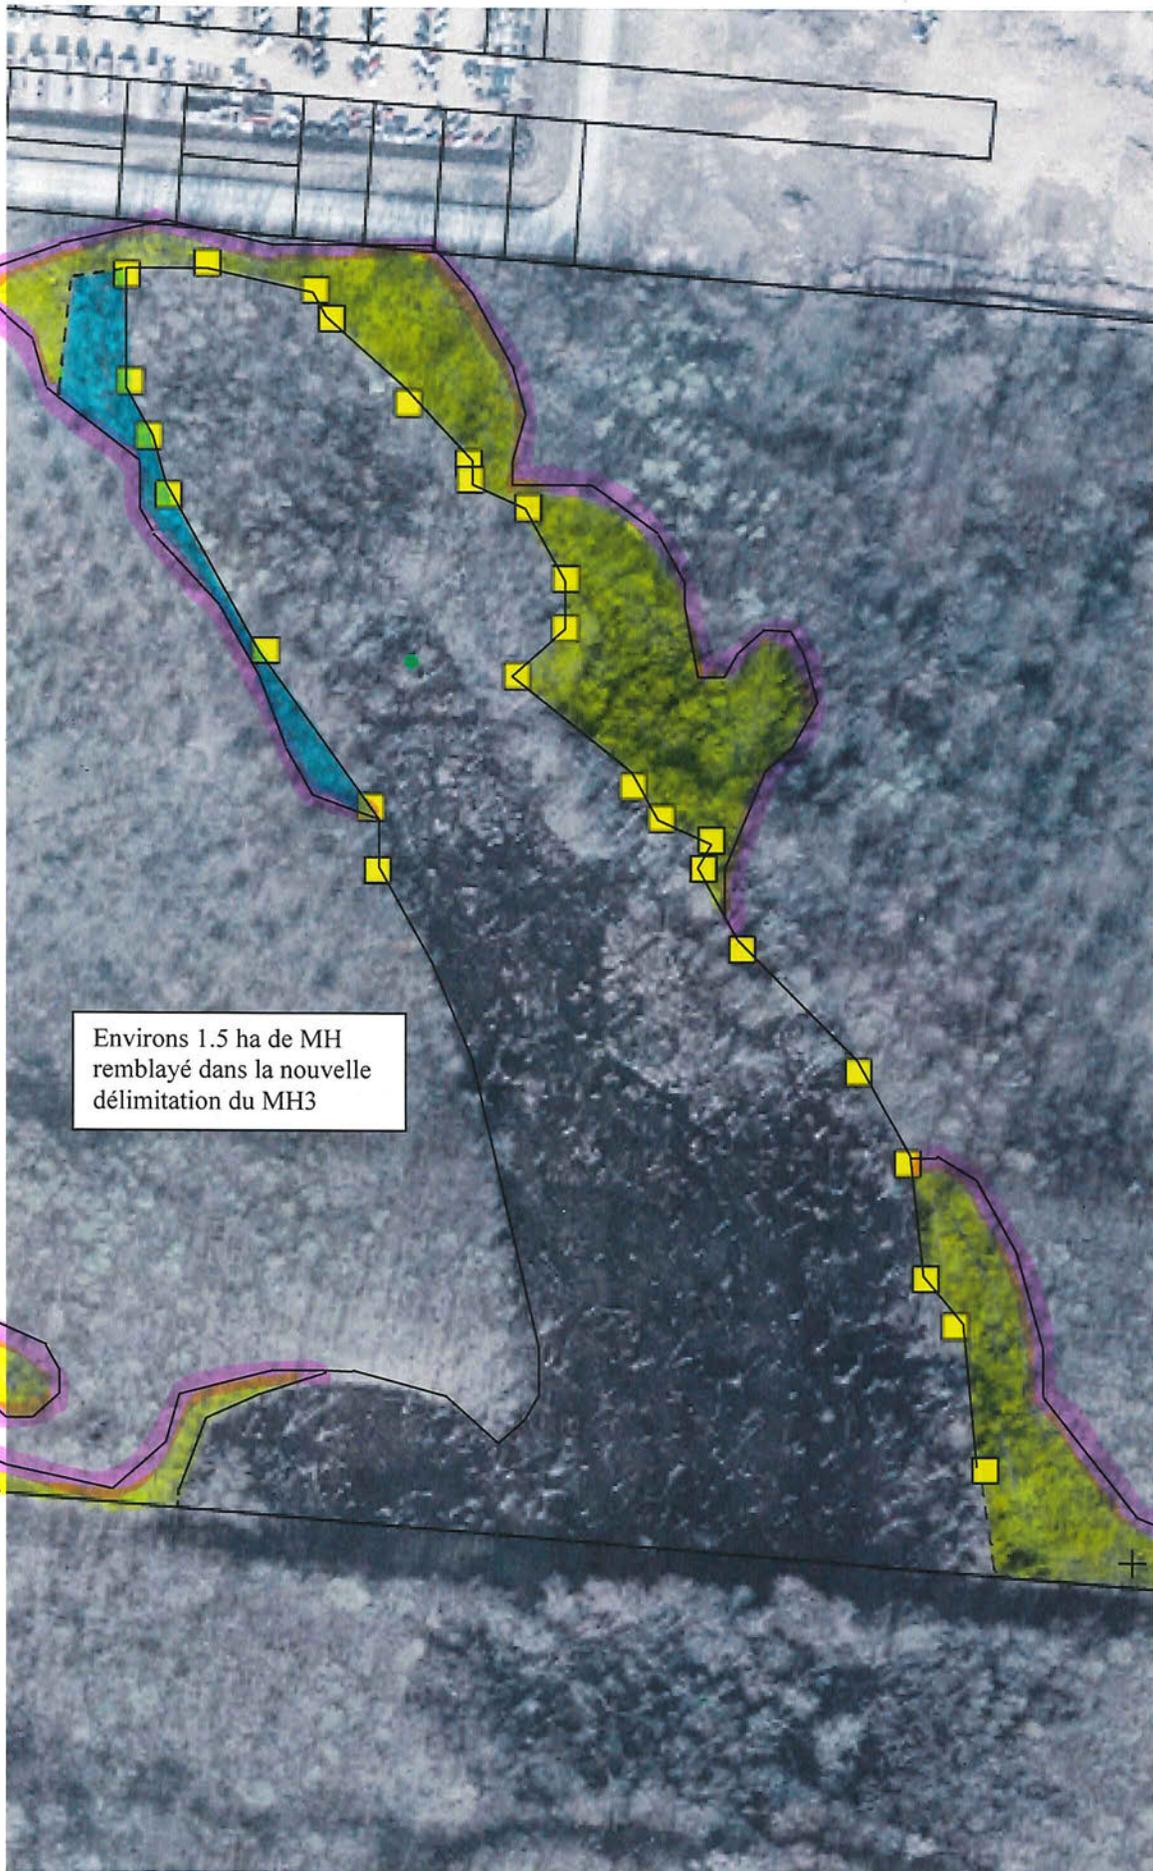
Titre : Membrane vs. Nouvelle délimitation du MH3

Environ 1.5 ha de MH remblayé dans la nouvelle délimitation du MH3

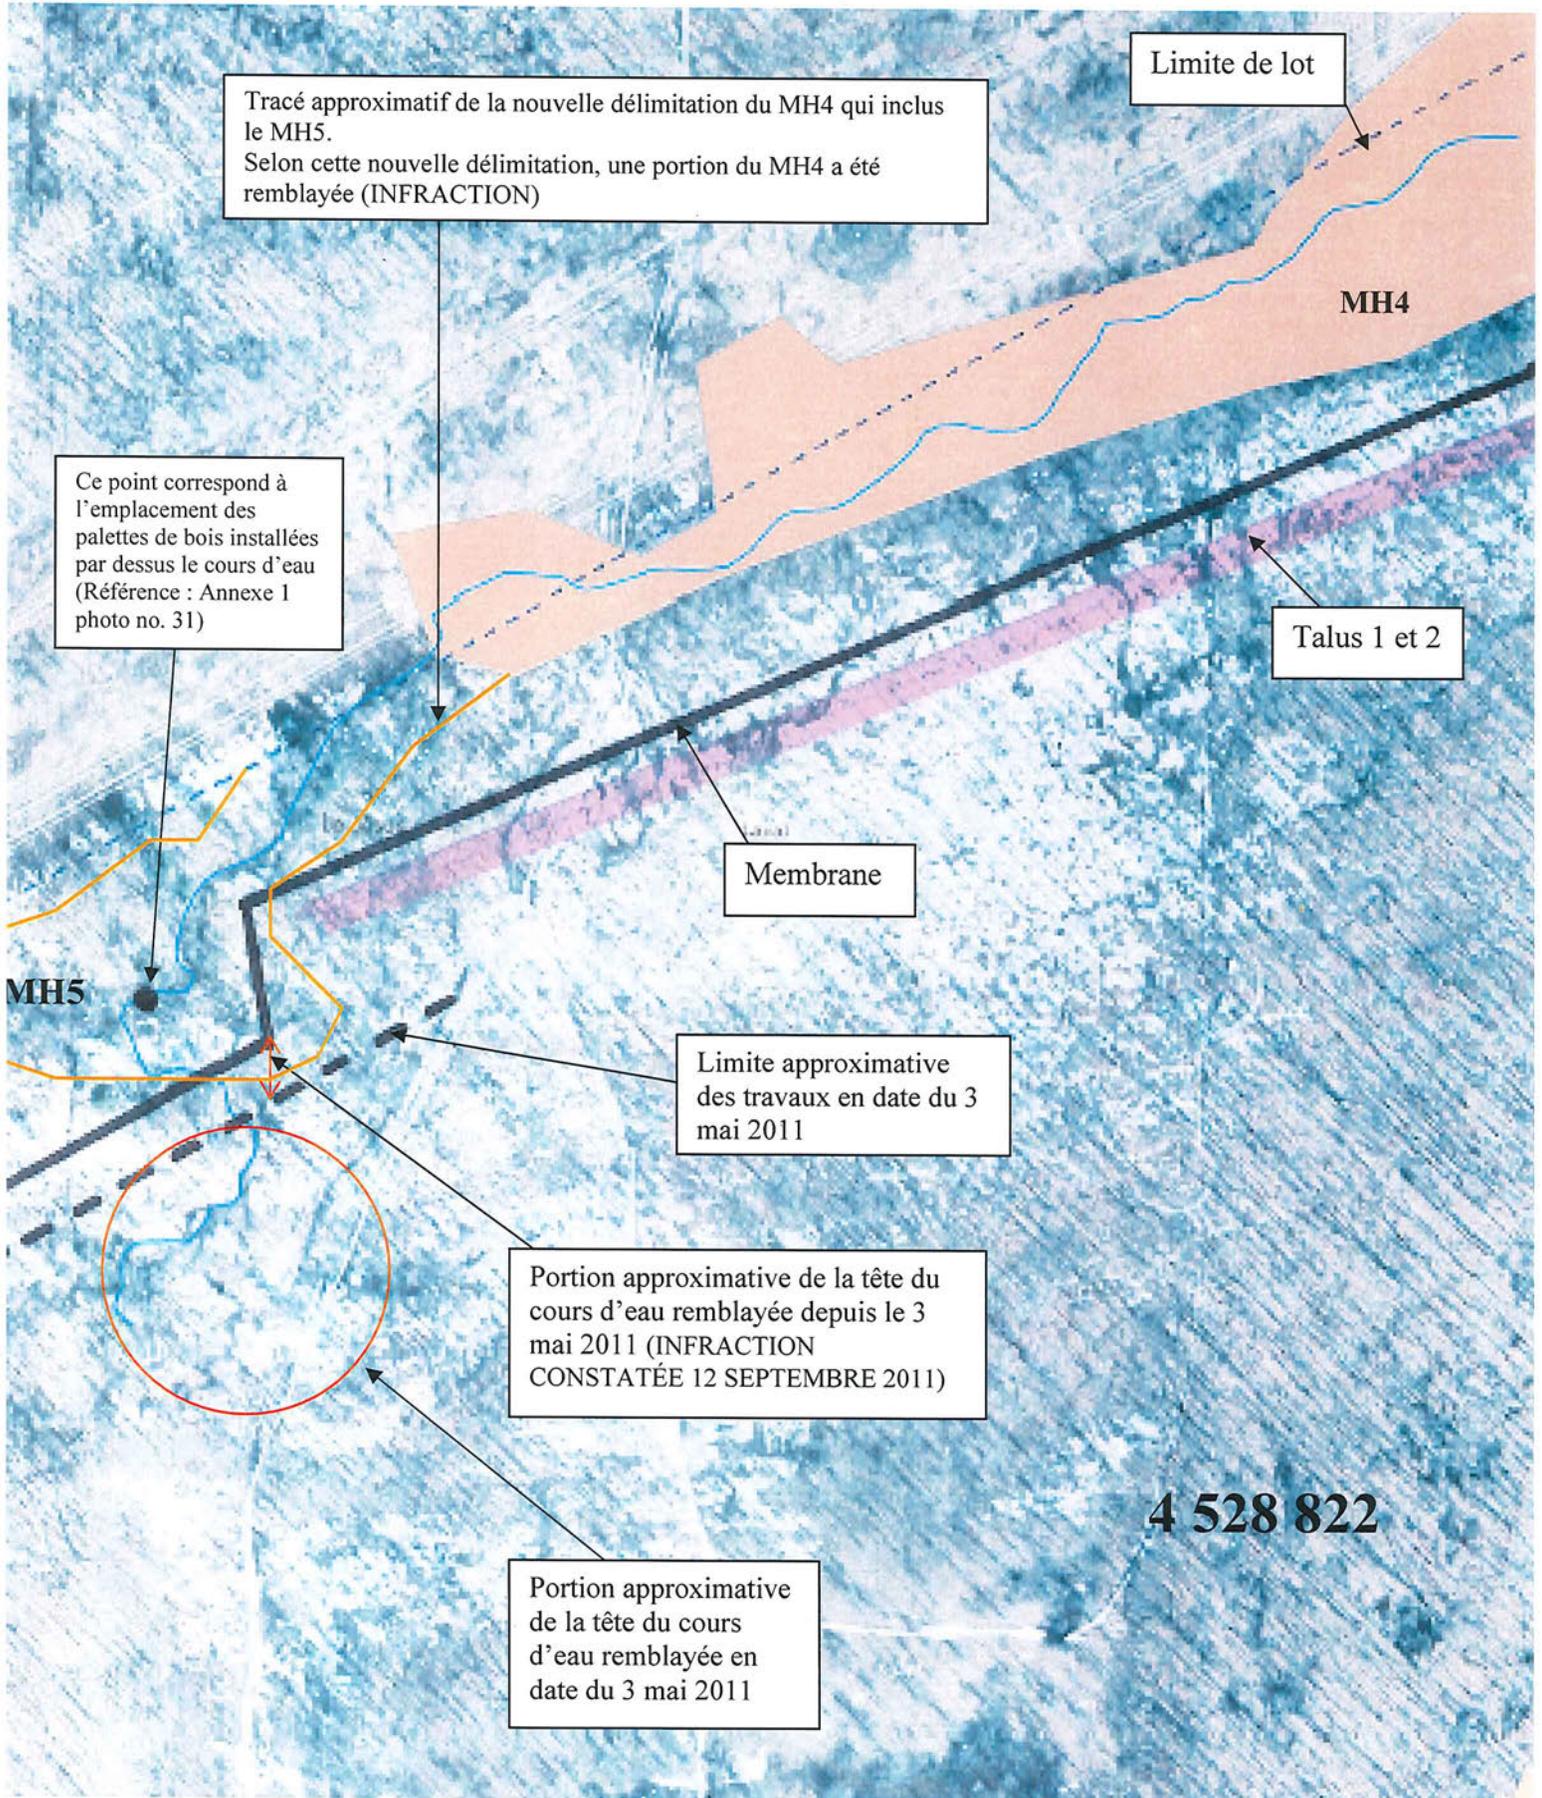
CROQUIS 2

Remblais de la tête du cours d'eau depuis le 3 mai 2011

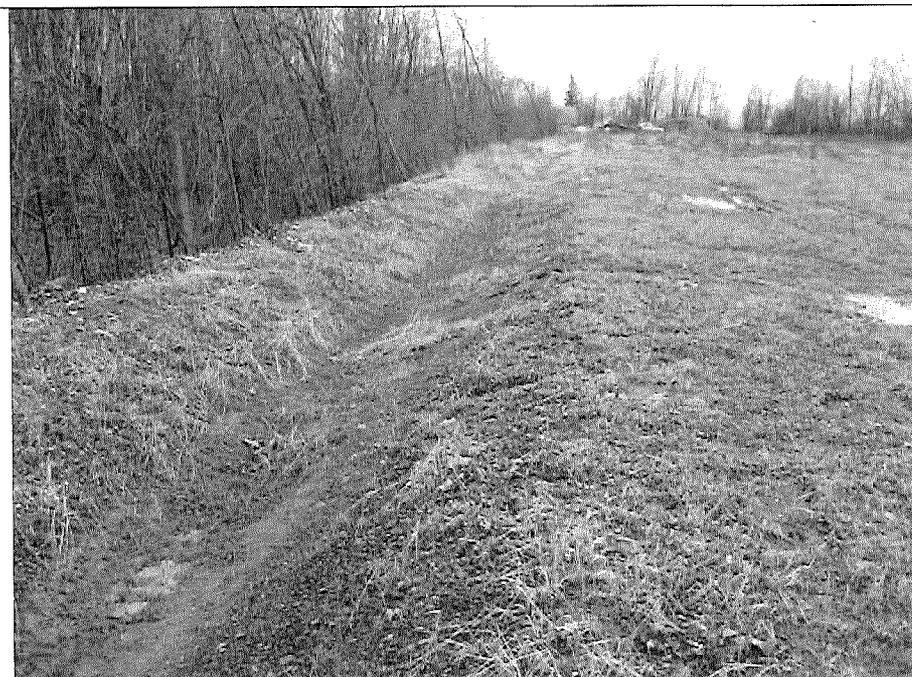
Ce fossé a été reprofilé et respecte maintenant les dimensions prévues au plan.

Le recouvrement herbacé des parois du fossé n'est toutefois pas complet. Vue en direction sud.

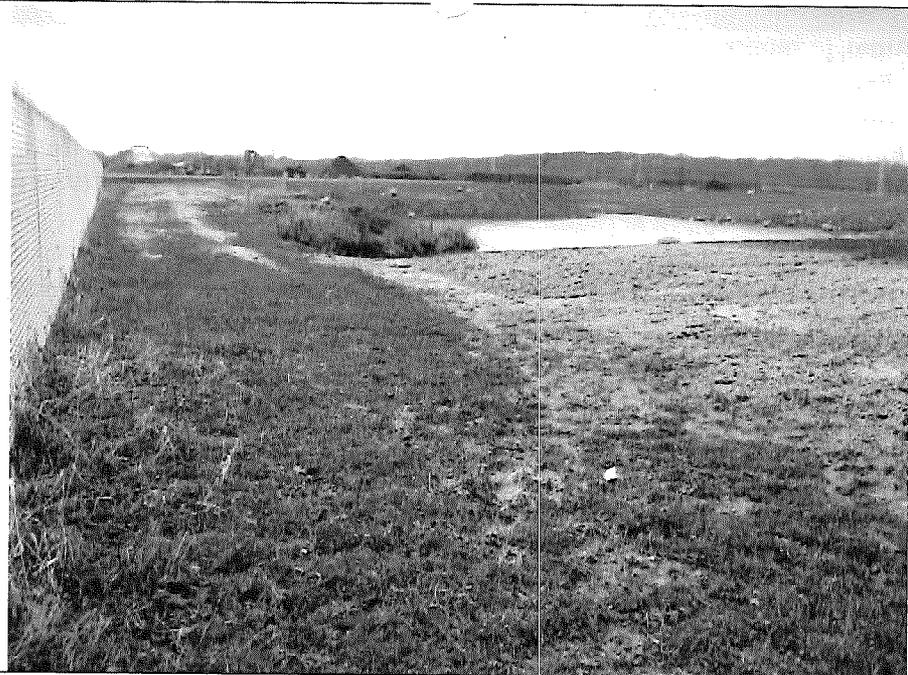
Photo no : 3

Description :
Végétation herbacée et
ensemencement à la limite de la zone
de conservation comprenant le MH3.
Vue en direction Ouest sud-ouest.

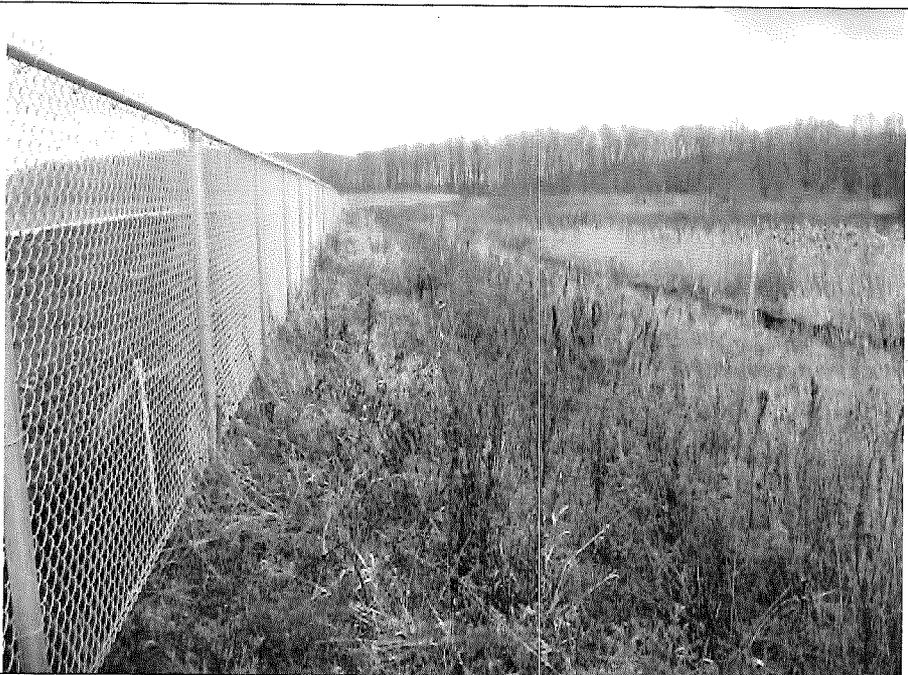
Photo no : 4

Description :
Bien qu'elles soient difficilement
visibles sur cette photo à cause des
herbes hautes, les plantations prévues
ont été effectuées sur le talus de la
zone de conservation entourant le MH3.
Vue en direction Est nord-est.

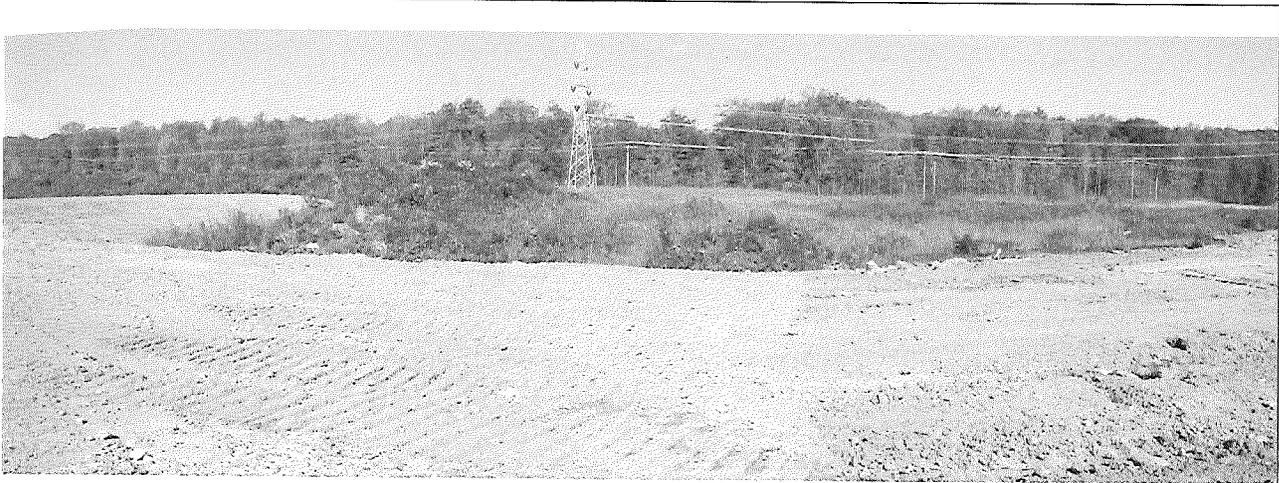
Photo no : 8

Fichier : PANO	
Description : Vue vers le nord à partir de l'extrémité nord-ouest du lot 4 528 822. Correspond au secteur où la tête du cours d'eau a été remblayée. Il n'y a pas eu de nouveau remblais depuis le 12 septembre 2011.

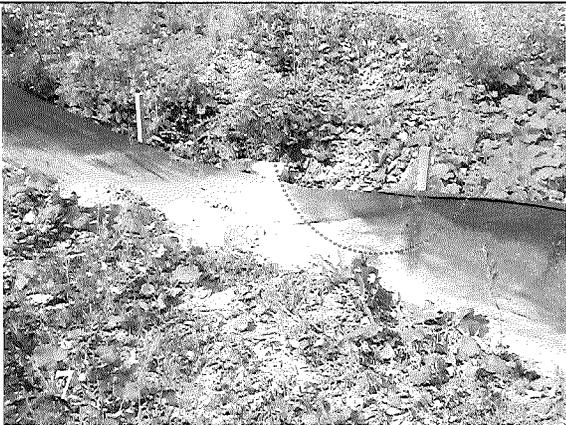
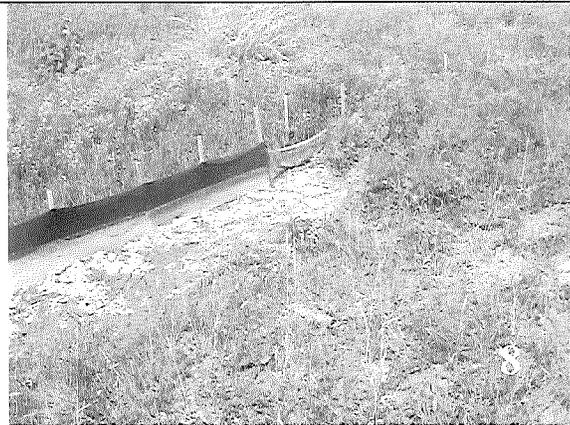
**Photo no : 9 et 10**

Le remblai s'appuie contre la membrane qui cède peu à peu sous le poids. Le géotextile est complètement colmaté donc inefficace. La force des eaux de ruissellement est augmentée par la pente en direction du milieu humide. Des sédiments fins sont alors déposés dans le milieu humide (cercle rouge).

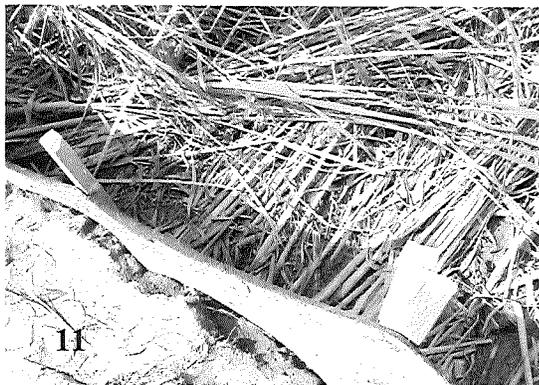
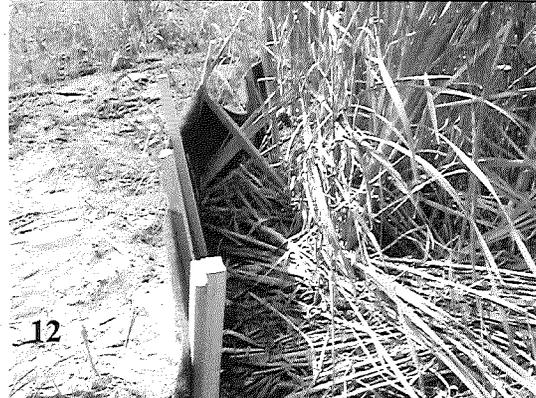
Des plants de Typha, à un stade avancé de croissance, ont été couchés pour installer la membrane. Le Typha est une plante obligée des milieux humides (*Guide de délimitation de la ligne des hautes eaux, Méthode botanique simplifiée*) (i.e. il y a remblais dans le milieu humide MH3)

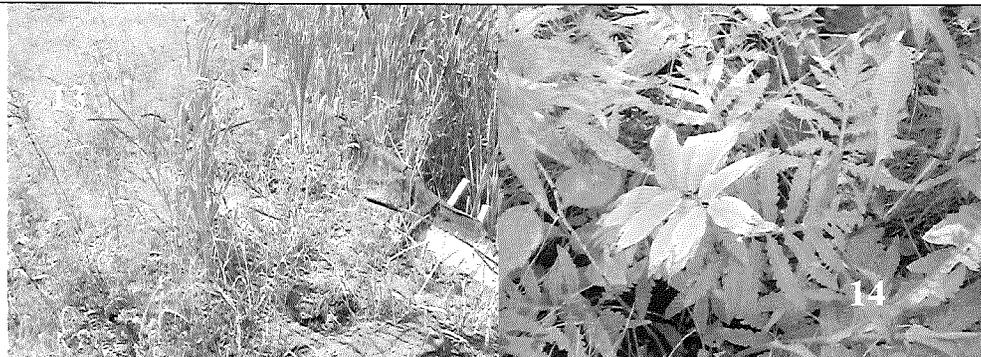
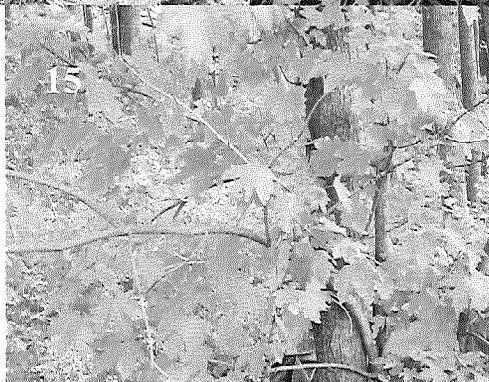
Photo no : 16,17 et 18

14 : Population d'Osmonde royale, plante facultative* des milieux humides, à l'extérieur de la membrane. Correspond à la zone marécageuse entre les points Nos. 276 et 278 du GSP Garmin 76.

15 : Érable argenté, plante obligée* des milieux humides, à l'extérieur de la membrane. Correspond au point No. 278 du GSP Garmin 76.

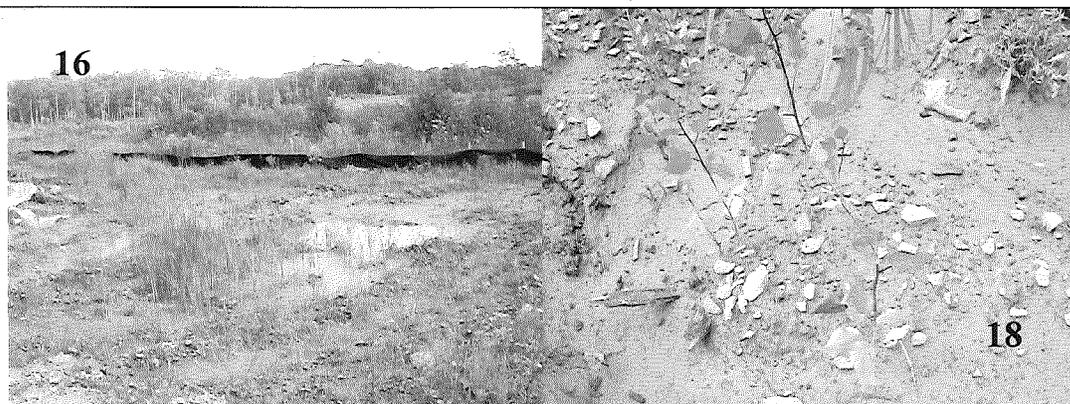
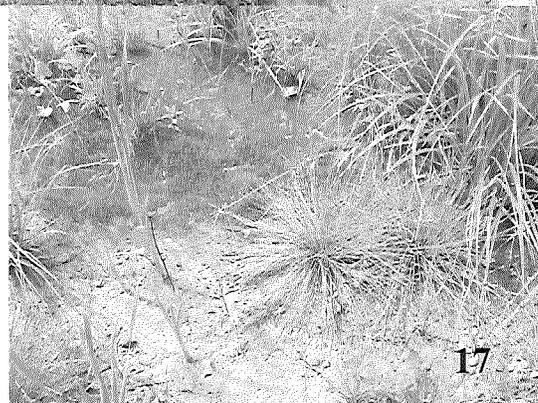
16 : Sol perturbé et accumulation d'eau en surface. Zone remblayée depuis plus d'un an. Accumulation d'eau en surface (sol de texture argileuse, favorable à la rétention d'eau). Croissance du Typha. Prise de vue au point No. 285 du GPS Garmin 76. Secteur correspond aussi à la nouvelle délimitation du milieu humide.

17 : Plantes typiques de milieu semi aquatique à l'extérieur de la membrane et à l'intérieur de la nouvelle délimitation du milieu humide.

18 : Plantules de Peuplier deltoïde, plante obligée* des milieux humides, à l'extérieur de la membrane.

Les données terrain indiquent que ses observations ont été constatées entre les points Nos. 285 et 292 du GPS Garmin 76**. Cependant, l'empiètement dans la nouvelle délimitation du milieu humide se terminerait au point No. 290.

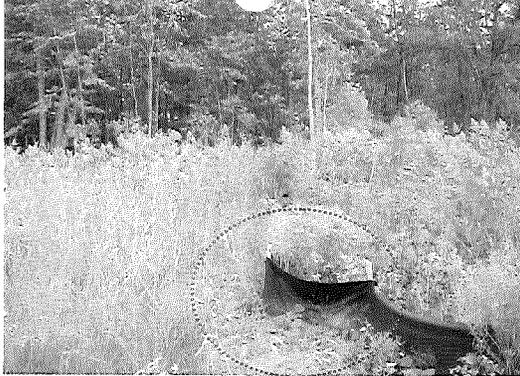
Photo no : 19

Fichier : DSCN0873	
Description : Implantation du Phragmite commun, plante facultative des habitats humides, dans le secteur correspondant au point No. 296 du GPS Garmin 76. Le Phragmite est une plante envahissante et colonisatrice, indicateur d'un milieu perturbé. La membrane, qui se termine à cet endroit, est à l'intérieur de la nouvelle délimitation du MH3, donc il y a eu remblai dans celui-ci (INFRACTION). Le cercle rouge indique que le remblai atteint la limite (membrane) de l'ancienne délimitation

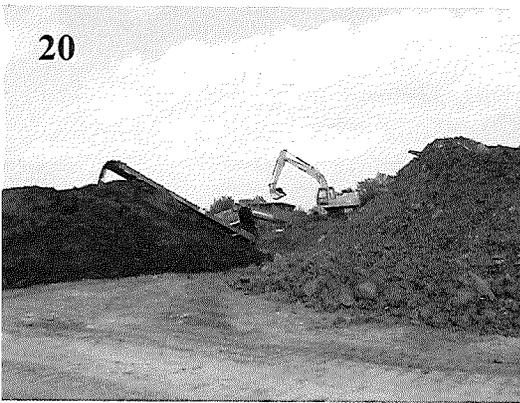
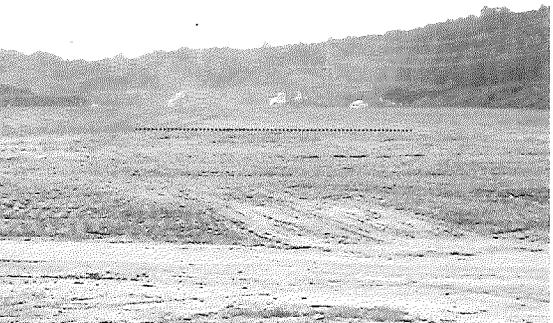
Photo no : 20 et 21

Fichier : DSCN0880 et DSCN0882		
Description : 20 : Activités de tamisage de la terre noir au nord-est du lot 4 528 822. (au sud du talus No. 2) 21 : Travaux ininterrompus de remblais sur le lot 4 528 823 *Le pointillé rouge indique l'absence de délimitation en relief des lots 4 528 822 et 4 528 823 (photo 33 du 3 mai)
