Objet : Demande d'accès concernant du remblayage et de la coupe de bois sur les lots 5 027 551, 5 027 548, 5 524 440, 5 854 474, 5 027 553, 5 027 547, 5 027 546, 5 668 203, 5 668 202, 5 668 201, 5 027 552, 5 024 541, 5 074 531, 5 103 950, 5 741 906, 1 356 123, 4 818 726, 4 818 725, 5 074 532, 5 103 954 et 4 600 295 à Laval

N° intervention : 300686983	Type d'intervention : Inspection
N° gestion documentaire : 7430-13-01-01305-10	N° du rapport d'inspection : 400864645
N° demande : 200318129	Type de demande : Plainte à car. environnemental
But de l'inspection : Vérifier le bien fondé de la plainte concernant le dépôt de sols contaminés A-AB dans un lieu non autorisé

Lieu inspecté	
Nom du lieu : Développement Industriel Laval inc.	
Nom usuel du lieu : Déboisement St-François	
N° du lieu : X2123252	Type de lieu : milieu hydrique
Localisation du lieu inspecté : Adresse du lieu : 2305, Montée Masson Laval (Québec) H7E 4P2	
Coordonnées géographiques du lieu (deg. déc. NAD83): Latitude 45,6673678592 ; Longitude -73,6386560333

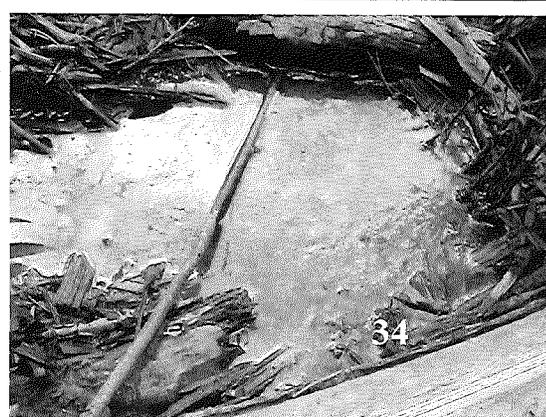
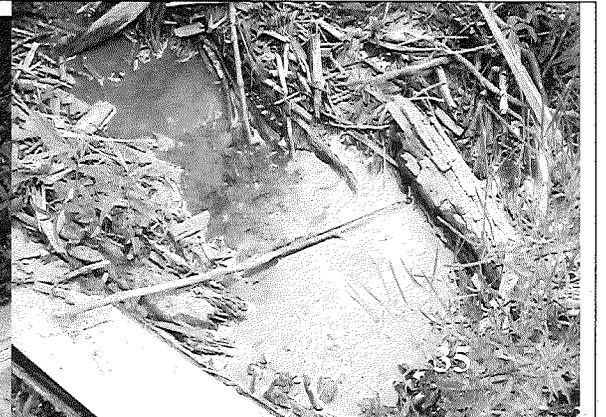
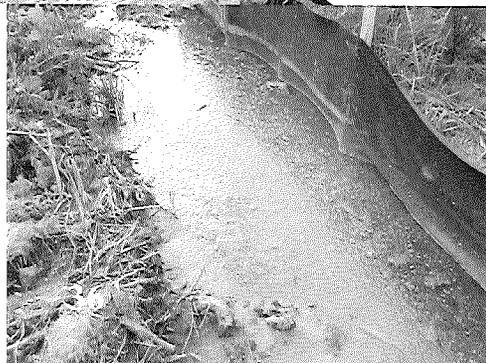
Miroitement « arc-en-ciel » et émulsion orange : indicateur d'huile et de carburant.

L'infiltration du contaminant dans le milieu humide résulte de méthodes d'atténuation déficientes.

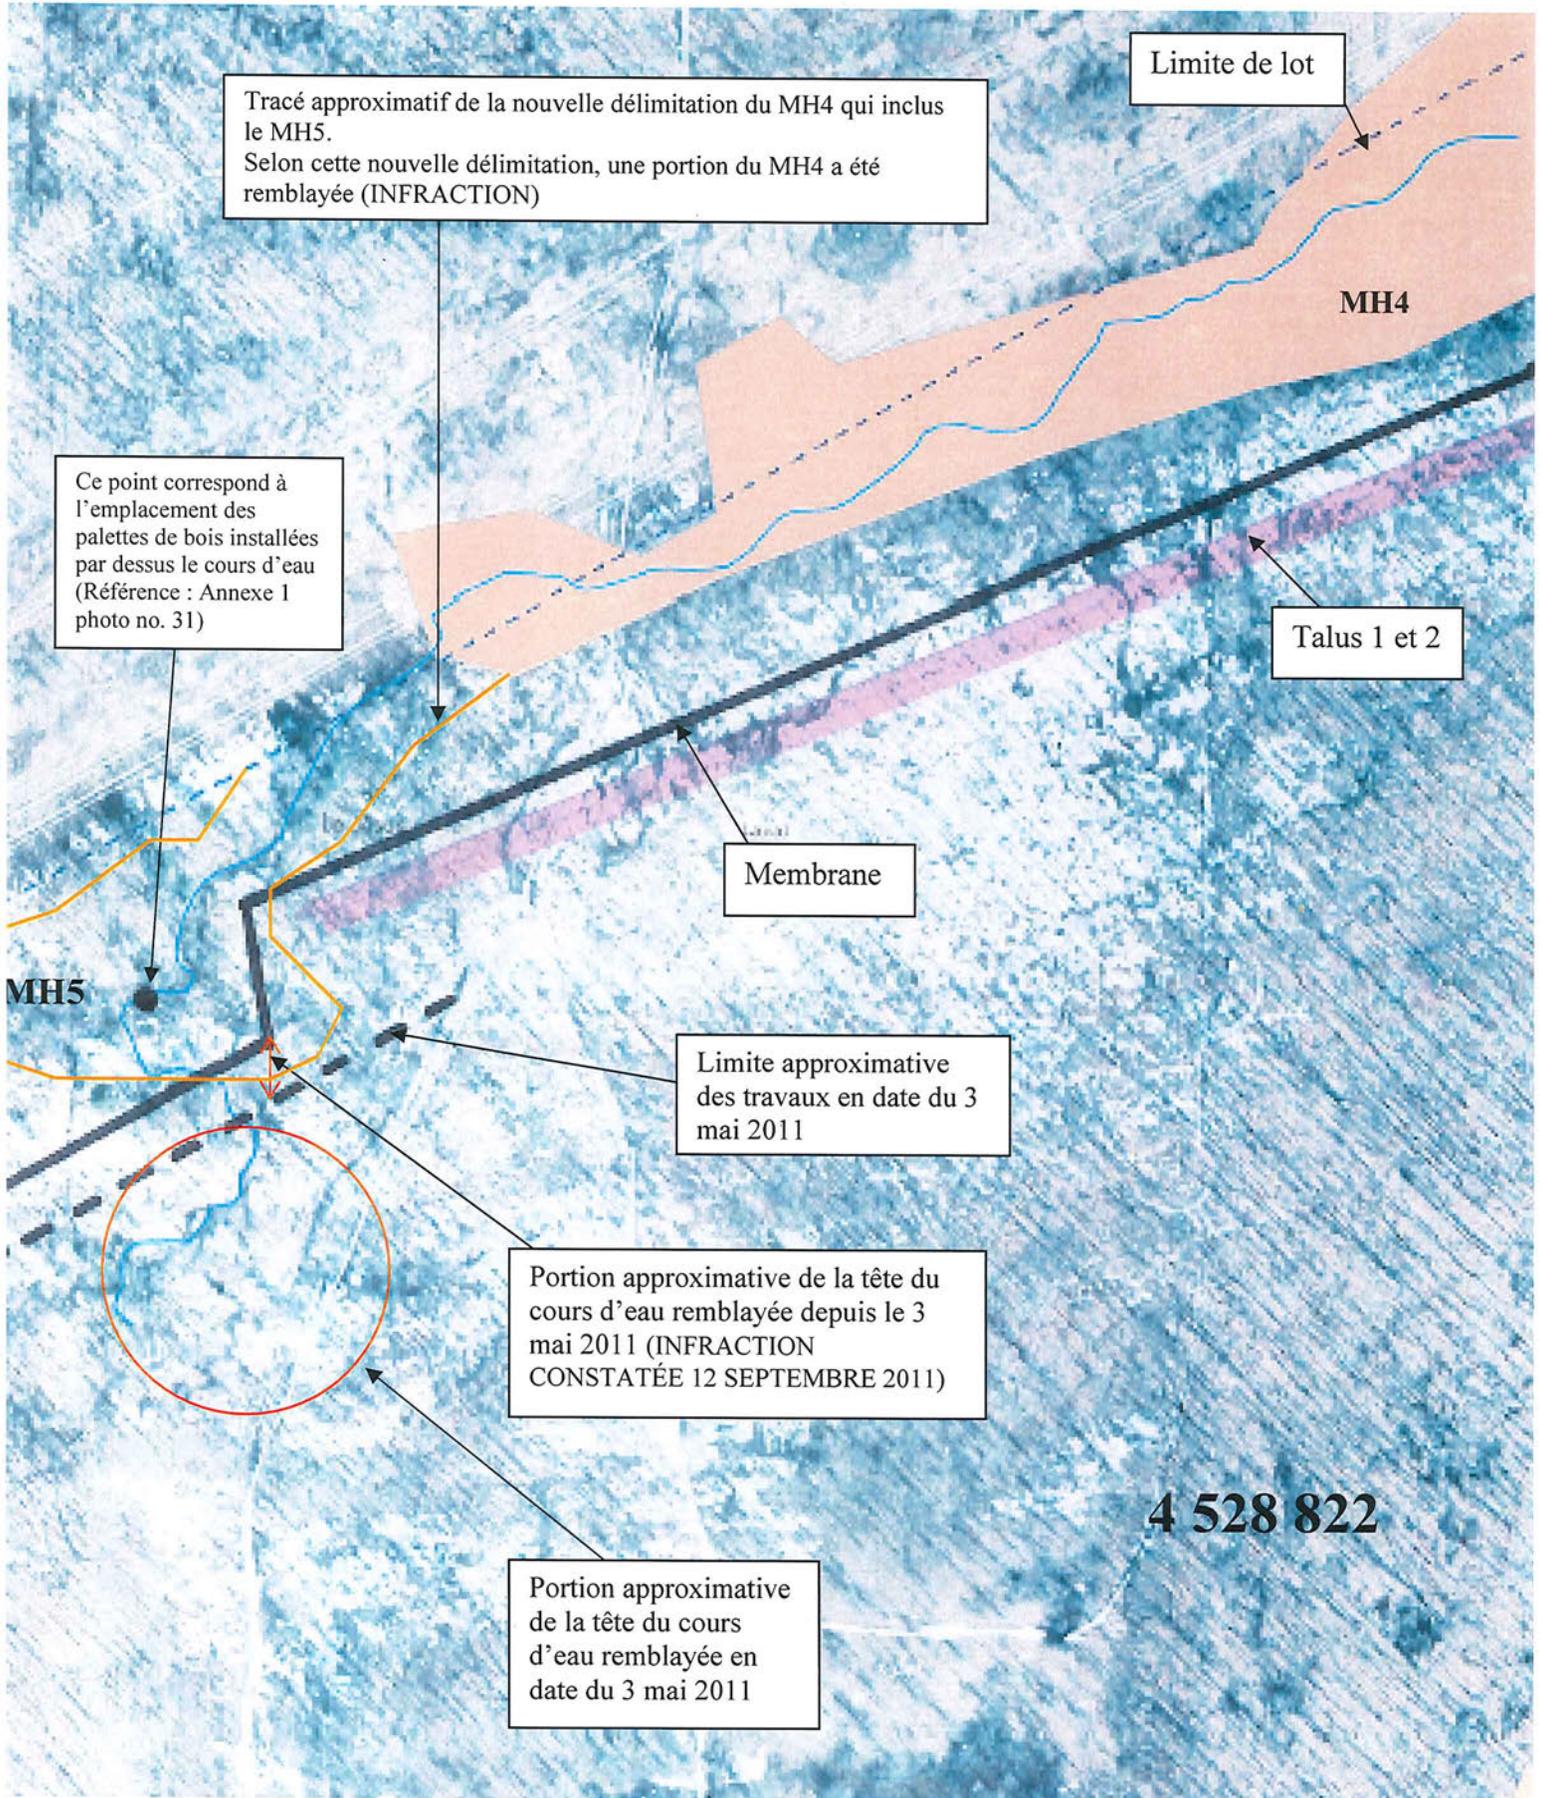
CROQUIS 2

Remblais de la tête du cours d'eau depuis le 3 mai 2011

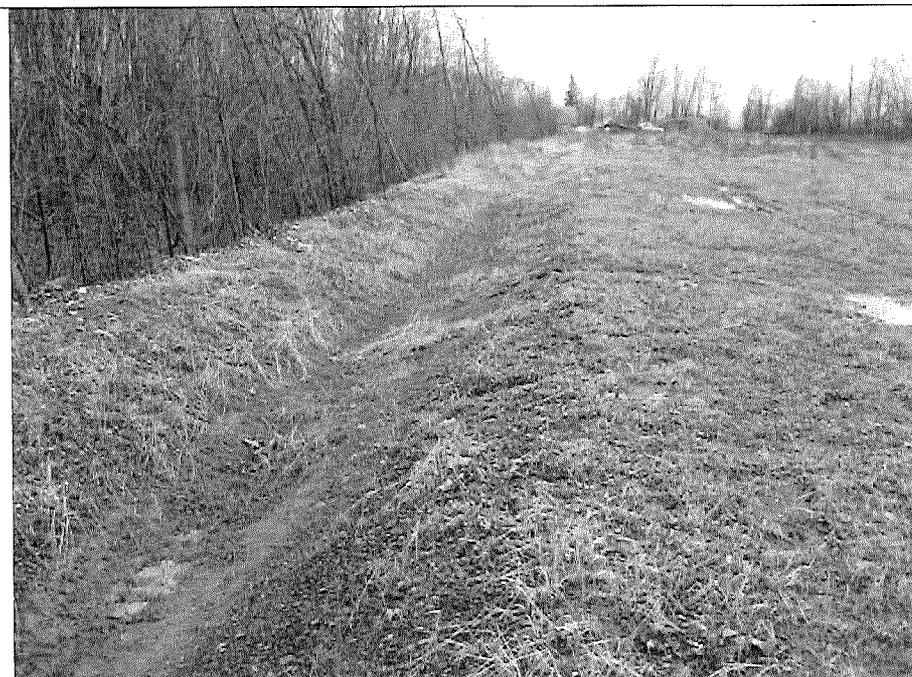
Ce fossé a été reprofilé et respecte maintenant les dimensions prévues au plan.

Le recouvrement herbacé des parois du fossé n'est toutefois pas complet. Vue en direction sud.

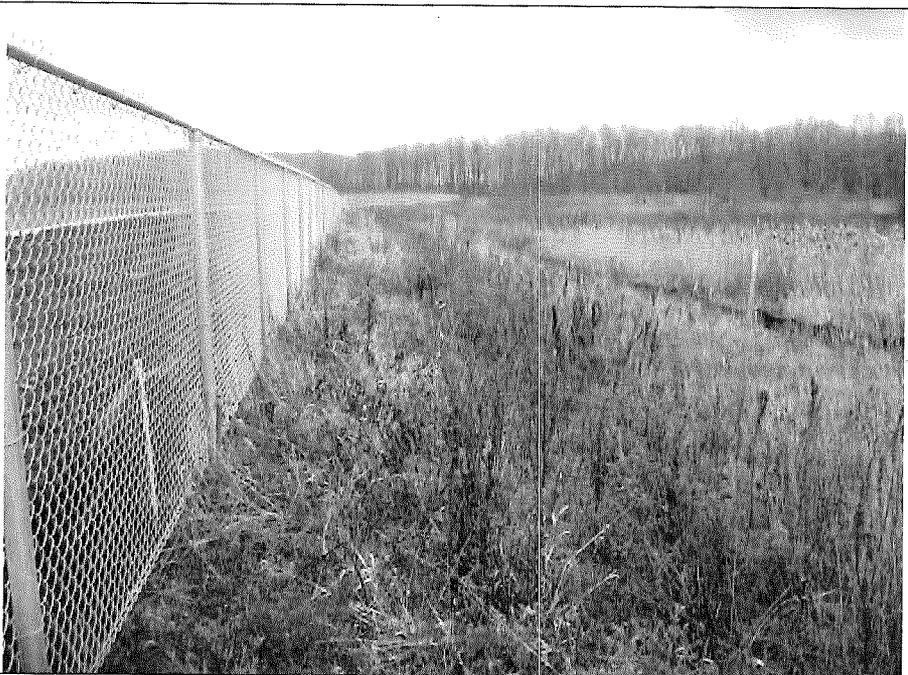
Description :
Bien qu'elles soient difficilement
visibles sur cette photo à cause des
herbes hautes, les plantations prévues
ont été effectuées sur le talus de la
zone de conservation entourant le MH3.
Vue en direction Est nord-est.
