Objet : Demande d'accès n° 200610555 – Lettre réponse

No intervention : 300617888	No gestion documentaire : 7510-02-01-0215500
Type d'intervention : Inspection	No document :
Type de demande liée : Plainte à car. environnemental	No demande : 200288136
But de l'inspection : Vérification du bien-fondé de la plainte de remblai avec débris d'asphalte et béton

Lieu inspecté	
Nom du lieu : Futurs terrains résidentiels secteur de la rue du Roi George et du boulevard René-Lévesque à Jonquière	
Nom usuel du lieu :	
Localisation du lieu inspecté (adresse civique, cadastre rénové ou lot, rang, cadastre) : Secteur 1: 48° 25' 09.35", -71° 12' 40.78" lots 31/32 Secteur 2: 48° 25' 19.71", -71° 13' 06.78" lots 29A/30A/30B	
No du lieu : x2123164	Type de lieu : Terrains vagues à vocation résidentielle
Coordonnées géographiques (deg. déc. NAD83):

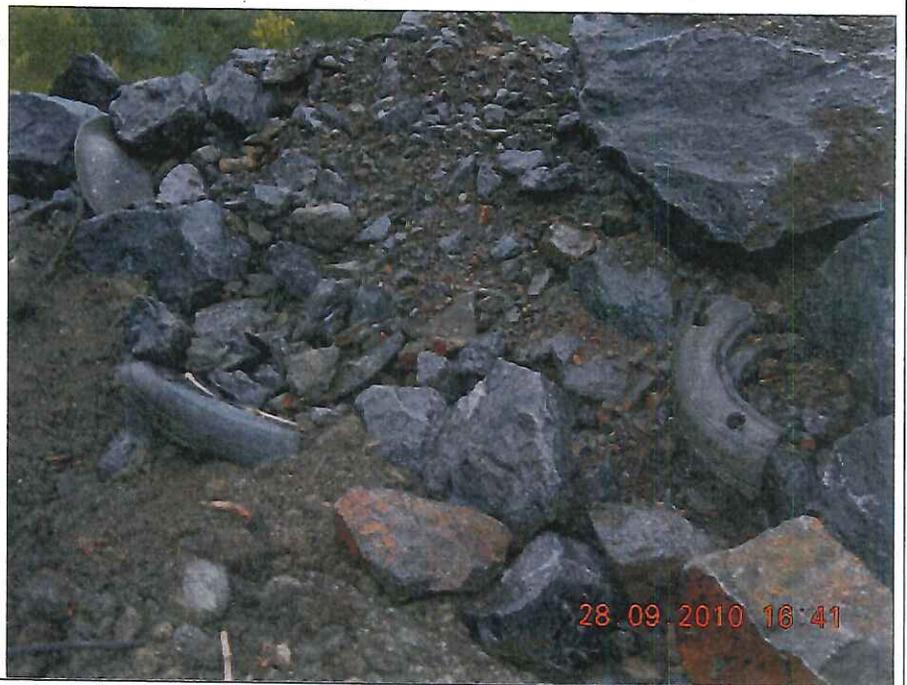
Photo no : 1

Lors de mon arrivée sur les lieux, je constate que des résidus de tapis de dynamitage ainsi que des résidus forestiers sont mélangés au travers du matériel de remblais (photo # 1-2).

Ce remblai est sur un chemin déjà existant à environ 60 mètres du Ruisseau Lapointe et s'étend sur environ 60 mètres.

Résidus de tapis de dynamitage au travers du matériel de remblais.

Envoyer une lettre à Art. 53-54 lui soulignant en gros, les modalités de stockage temporaire.

S'assurer du nettoyage des lieux et de la dispositions de ces résidus l'automne prochain.

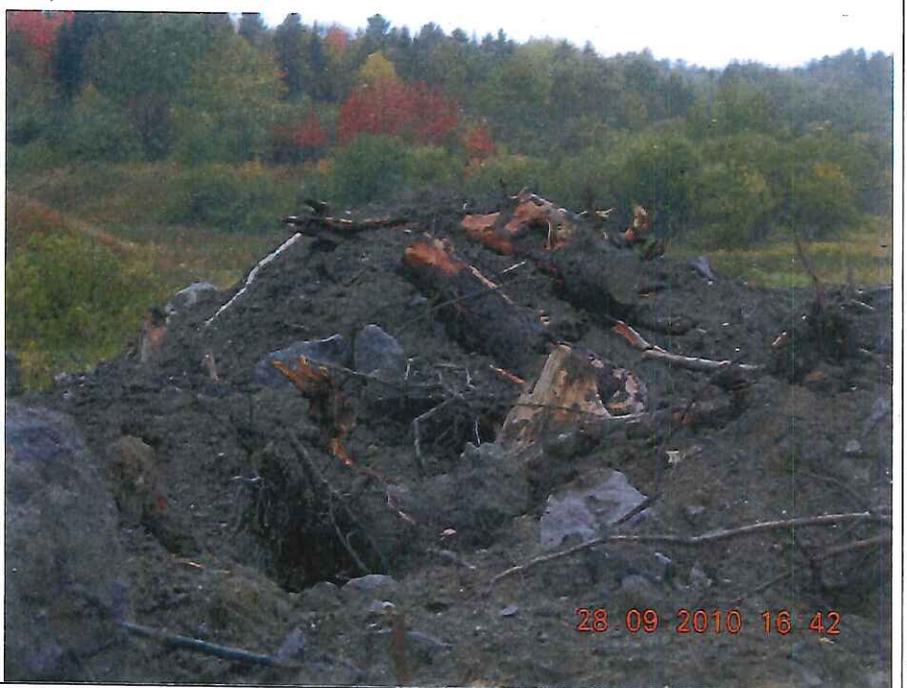
Photo no : 2

Résidus forestiers au travers du matériel de remblais.

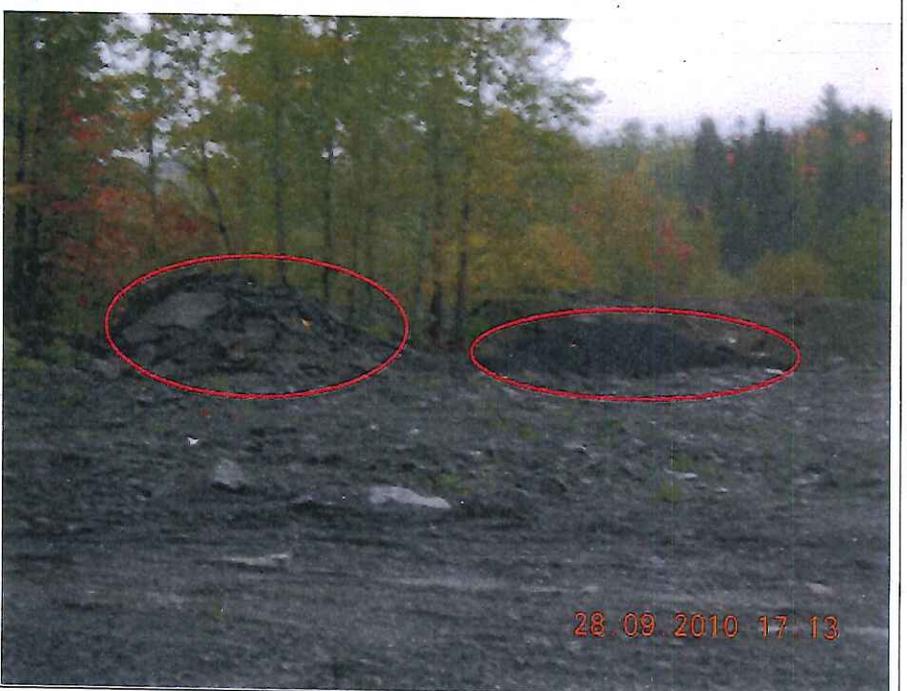
Photo no : 3

Art. 53-54 me suggère de l'accompagner à l'autre secteur (secteur 2) pour me montrer les lieux. Arrivé sur place, je constate plusieurs tas de matériel de remblais avec au travers, quelques tas de résidus d'asphaltes, 1 tas d'asphalte chaude qui a été vidé sur le sol et quelques morceaux de bétons plus gros que 30cm. Je peux aussi apercevoir une tige d'armature au travers du béton (photo # 3-4-5).

Résidus de démolition d'asphalte et restants d'asphalte chaude vidée sur place.

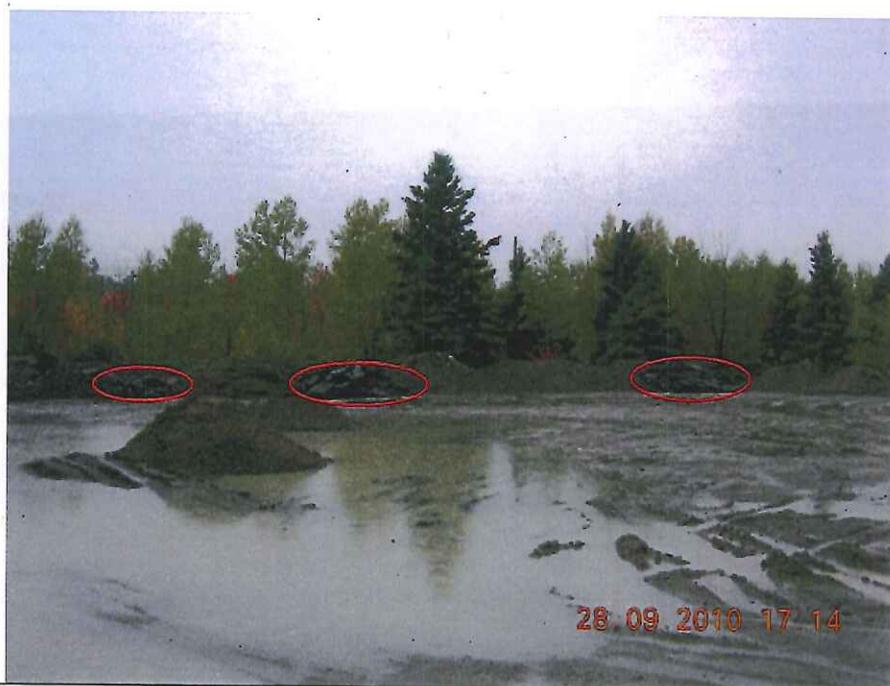
Photo no : 4

Résidus de démolition d'asphalte.

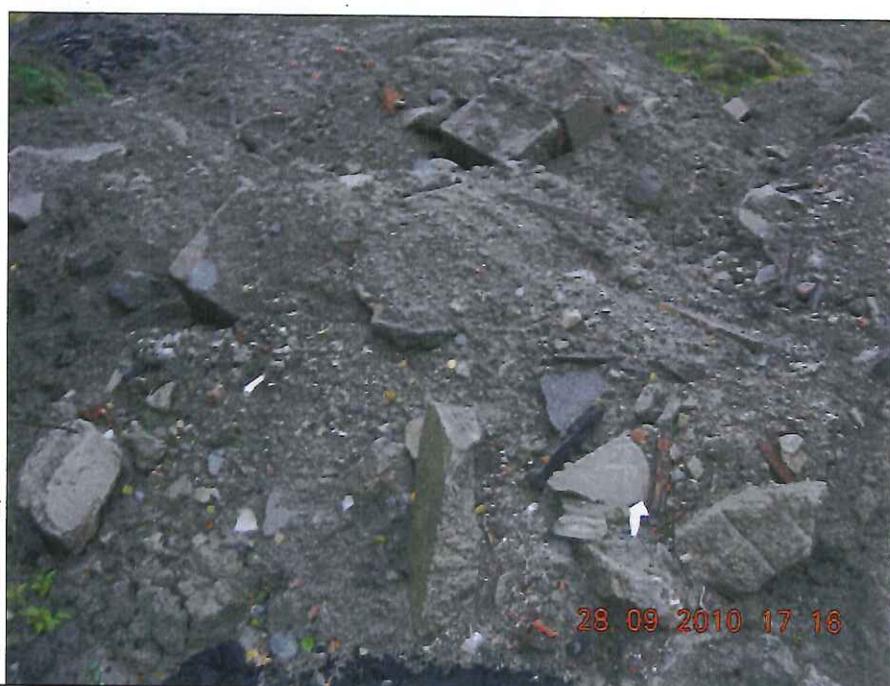
Photo no : 5

Résidus de démolition de béton de plus de 30 cm carré.
