RAPPORT D'INSPECTION
Centre de contrôle environnemental du Québec

1. Identification

N° intervention : 300726484	Type d'intervention : Inspection
N° gestion documentaire : 7610 16-01-0968000	N° du rapport d'inspection : 400925600
N° demande : s/a	Type de demande : s/a
But de l'inspection : Vérifier les correctifs apportés concernant le lavage des équipements à l'extérieur et la gestion des matières dangereuses résiduelles (mdr).

Lieu inspecté	
Nom du lieu : Location d'outils Tri-Tool inc.	
Nom usuel du lieu :	
N° du lieu : X2134106	Type de lieu : Commerce
Localisation du lieu inspecté : 678, route de la Cité-des-Jeunes, Saint-Lazare (Québec), J7T 2B5	
Coordonnées géographiques du lieu : N45 22 52.15 W74 62.49

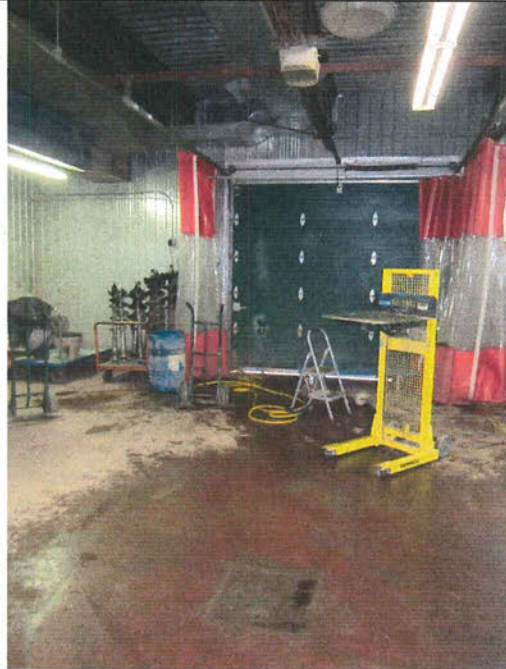
Photo no : 1

- Le lavage des équipements motorisés nécessitant des huiles et du carburant, se fait maintenant à l'intérieur, près d'un séparateur d'huile, qui récolte les eaux usées. Un rideau amovible y est installé pour éviter les éclaboussures. Voir photo 1.

Description : Zone de lavage, avec le séparateur d'huile et le rideau amovible.

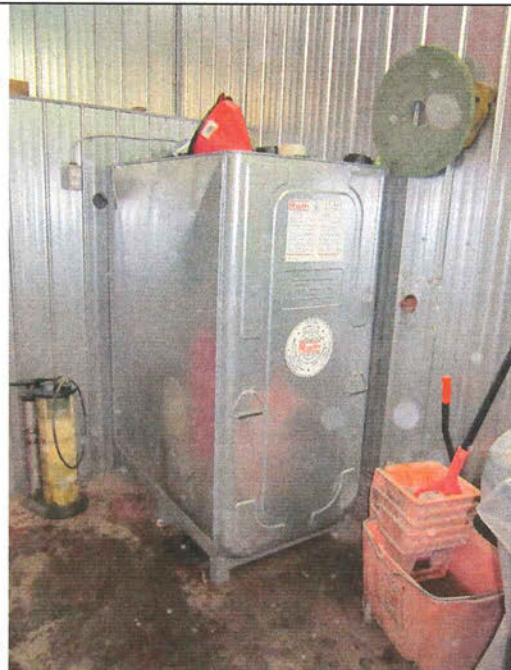
Photo no : 2

- Un réservoir neuf a été installé à l'intérieur pour y récolter les eaux huileuses provenant du lavage et les huiles usées. Voir photo 2.
- Selon le propriétaire, la vidange du séparateur se fait 1 fois par semaine, par un employé. Il a été vidé le vendredi, 2012/04/27. Les boues sont entreposées à l'intérieur du bâtiment.

Description : Réservoir neuf d'huile usée, à l'intérieur et d'eau huileuse

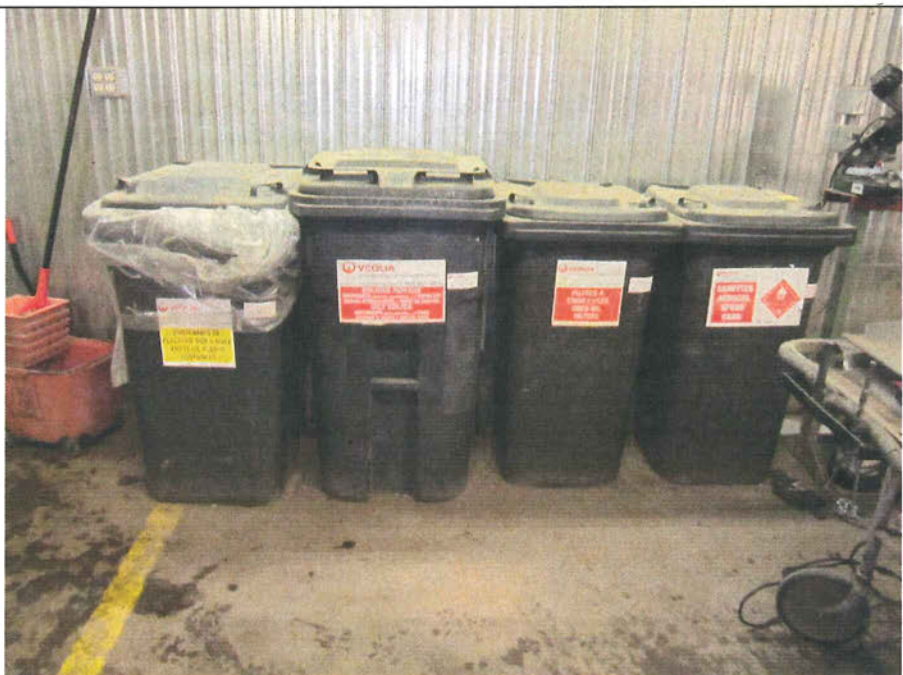
Photo no : 3

- 4 bacs, d'une capacité de 360 litres chacun, de la compagnie *Veolia* ont été installés pour la récupération des mdr suivantes : Contenants de plastique vide d'huile, solides huileux, filtres à huile usés, canettes aérosols. Voir photo 3.
- Les boues provenant de la vidange des séparateurs d'huile sont entreposées dans 1 baril de 205 litres rempli à la moitié et dans 5 chaudières de 20 litres, entreposés à l'intérieur du bâtiment. Lors de l'inspection, aucune élimination n'avait été effectuée. Selon le propriétaire, celles-ci seront envoyées vers un site autorisé.
- Le réservoir d'huile usée extérieur a été remplacé par un neuf à l'intérieur, les eaux huileuses y sont également entreposées.

Description : 4 bacs pour la gestion des MDR entreposés : Contenants de plastique vide d'huile, solides huileux, filtres à huile usée, canettes aérosols.

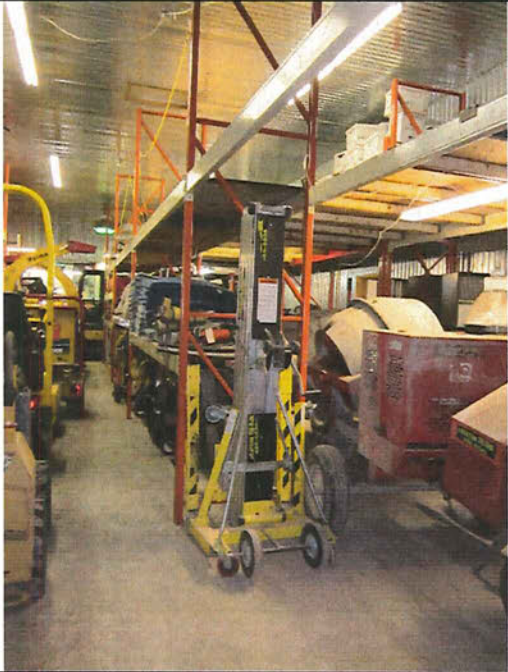
<p>Photo no : 1</p>

<p>Fichier : DSCN0077</p>	
<p>Description : Zone d'entreposage des équipements</p>

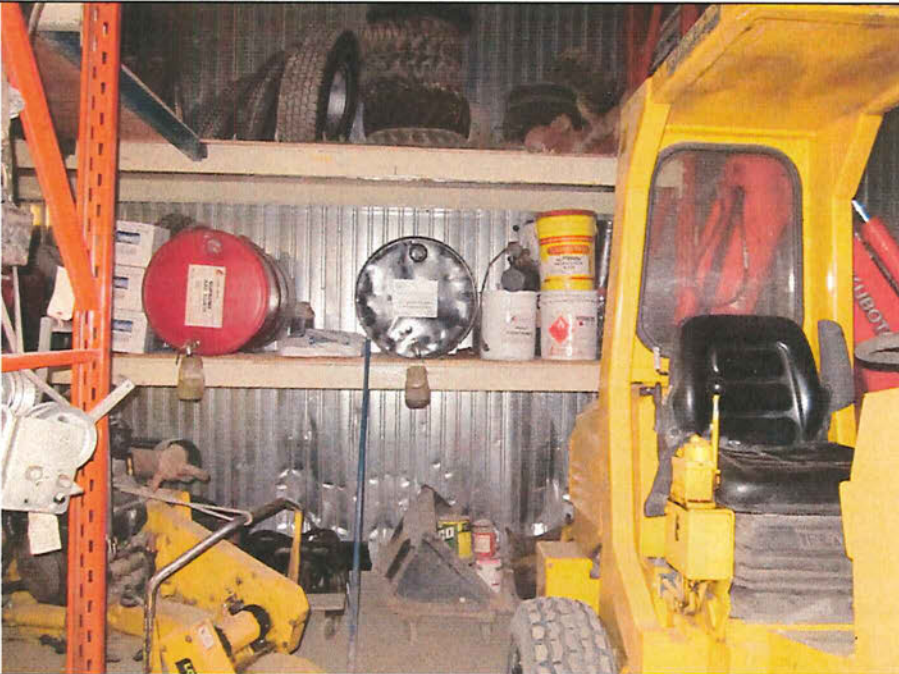
<p>Photo no : 2</p>

<p>Fichier : DSCN0078</p>	
<p>Description : Entreposage des huiles neuves</p>

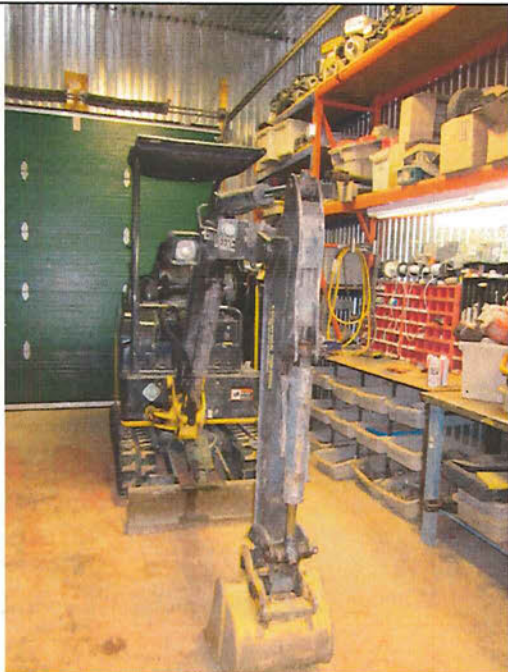
<p>Photo no : 3</p>

<p>Fichier : DSCN0081</p>	
<p>Description : Zone d'entretien des équipements</p>

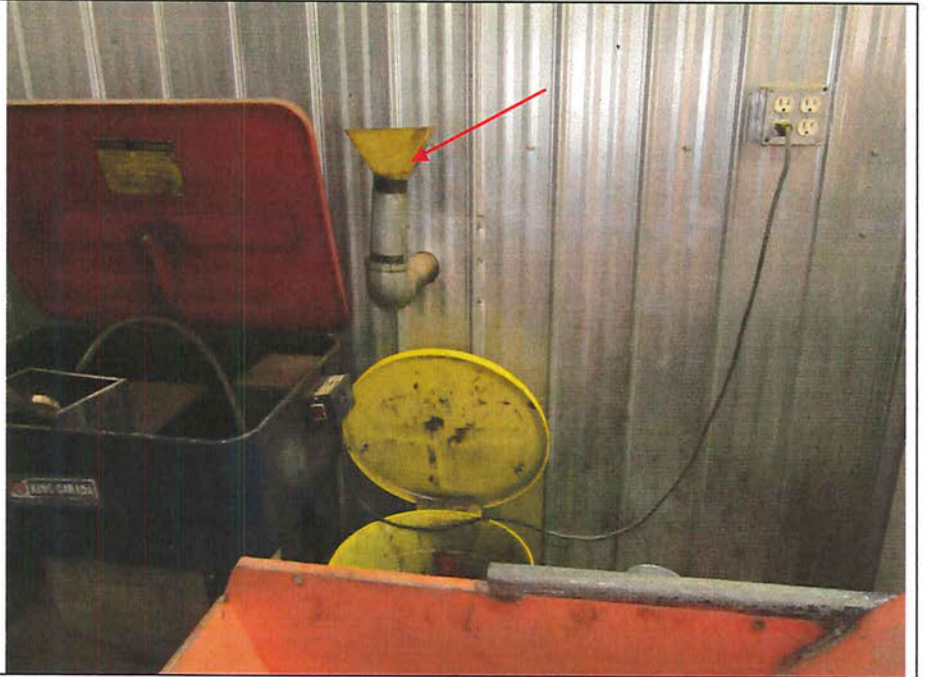
Photo no : 7

Description :
Tuyau menant au réservoir d'huile usée à l'extérieur

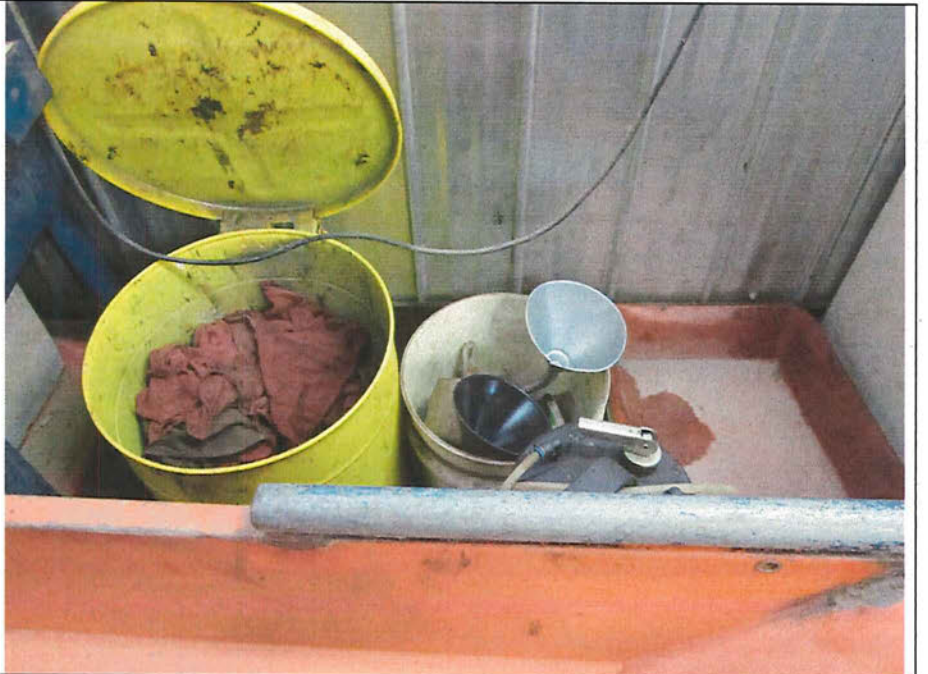
Photo no : 8

Les mdr (filtres à l'huile usé, absorbant contaminé...) sont jetés aux ordures ménagère. Des bacs ont été commandés à la firme **Articles 23-24 de la L.A.D.** ils seront livrés sous peu. L'élimination sera également assurée par la firme.

Description :
Chaudière d'entreposage des filtres à l'huile usés

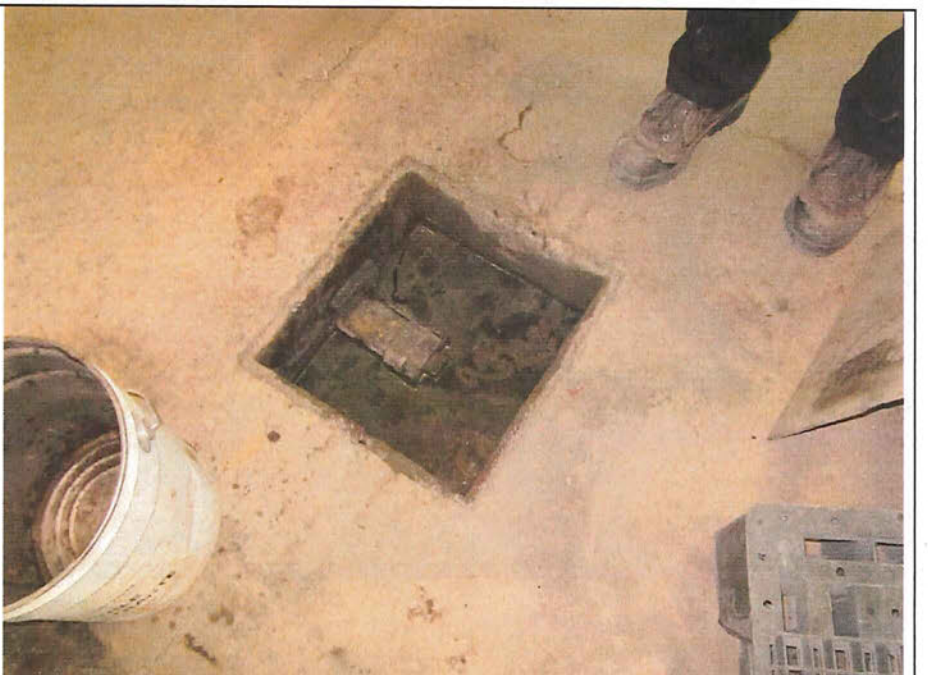
Photo no : 9

Description :
Séparateur d'huile dans la zone d'entretien des équipements

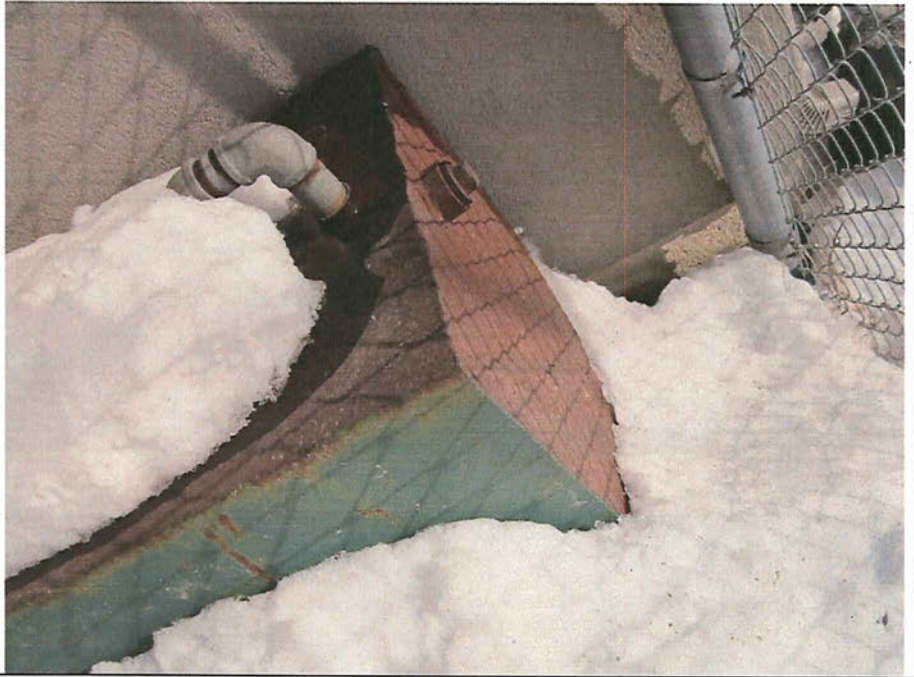
Photo no : 13

L'entreposage des huiles usées est effectué dans un réservoir âgé et non entretenu. Un nouveau réservoir à double paroi à été commandé afin de remplacer le réservoir existant. Le réservoir sera remplacé et éliminé par une firme spécialisée. Le nouveau réservoir d'huile usée sera identifié.

Réservoir d'huile usée

- Installer un nouveau réservoir de 250 galons d'huile usée à double paroi (de la cie **Articles 23-24 de la L.A.D.**).
- Remplacement et élimination de l'ancien réservoir d'huile usé par une firme spécialisée.
- Entreposage des contenants contaminés, absorbant usé et filtres à l'huile usés dans des contenant fournis par Veolia récupération par la firme également.

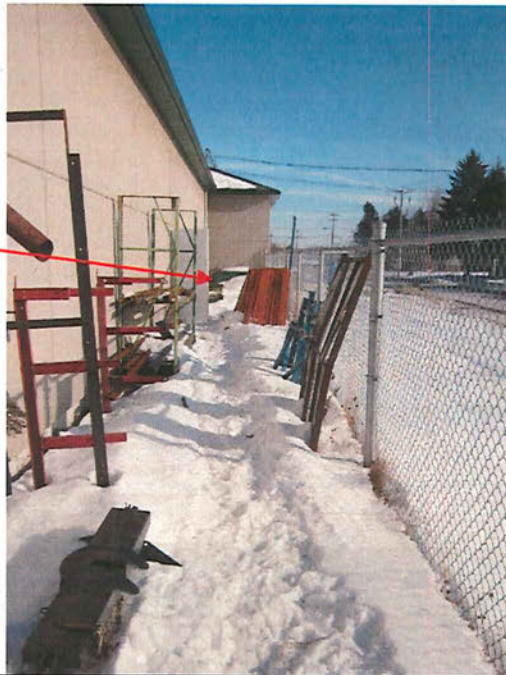
Photo no : 14

Vue du terrain de la cie côté rue
Duhamel et emplacement du réservoir
d'huile usée

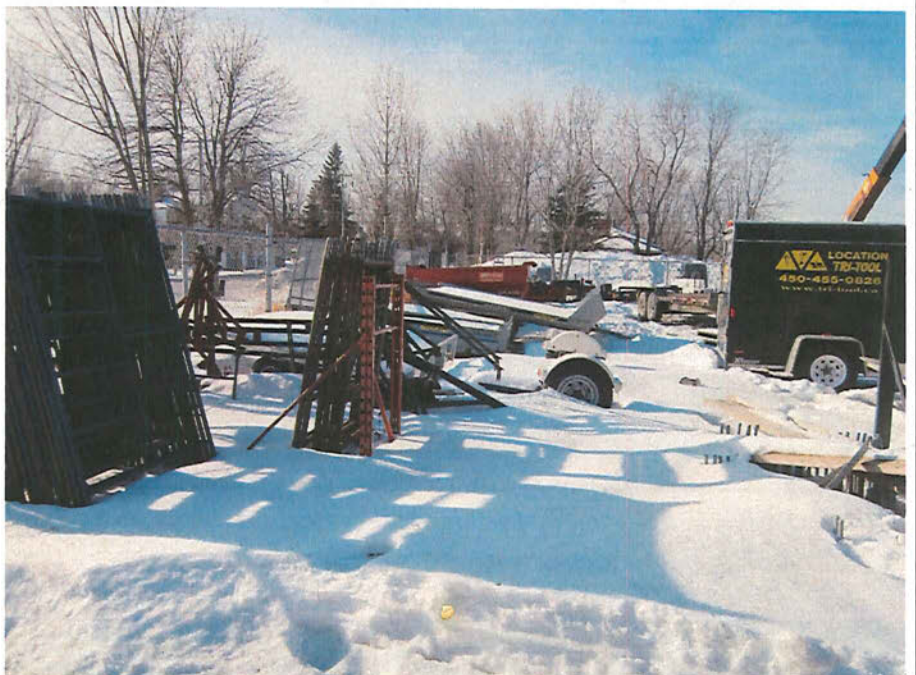
Photo no : 15

Vue de la cours de la cie

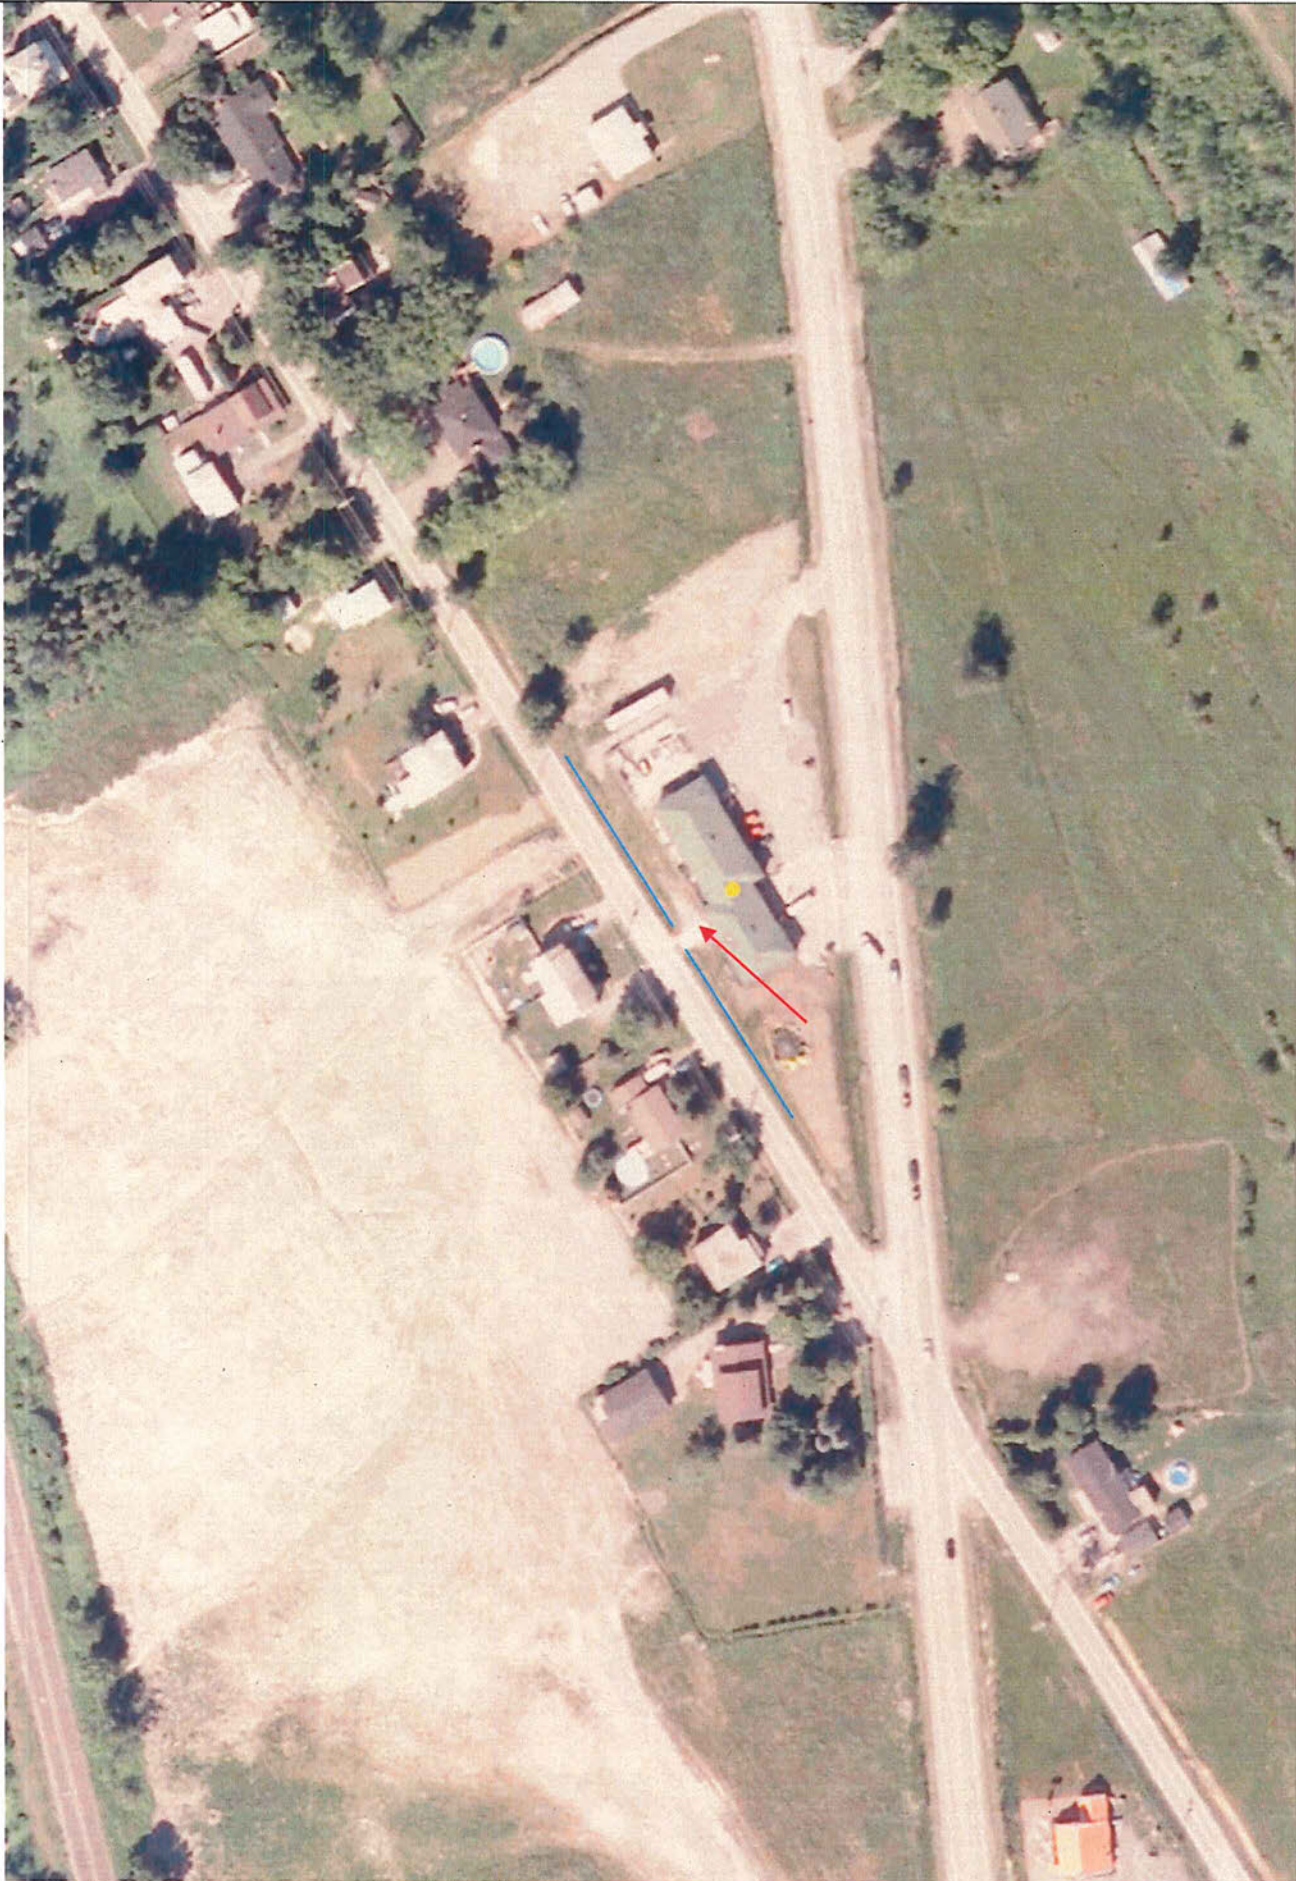
No : 1

L'inspecteur m'indique que suite à une plainte, deux inspections ont été effectuées sur le site. Lors de la première inspection, un employé placé à l'intérieur du bâtiment lavait un équipement, porte coulissante ouverte. Un filet d'eau se dirigeait alors vers le fossé. Des traces d'hydrocarbure ont été constatées dans le fossé, par contre l'inspecteur ne peut confirmer la provenance de ces hydrocarbures.

Titre : zone de lavage des équipements

Lors de la deuxième inspection aucun lavage n'était en cours. L'inspecteur ²recommandé à l'entreprise d'effectuer le lavage des équipements à l'intérieur du bâtiment, étant donné la présence des séparateurs d'huile.
