**Objet : Demande d'accès concernant Dépotoir Mousseau, ancien lot 1 à St-Liguori.**

**RAPPORT D'INSPECTION**

Ancien Dépotoir Mousseau  
Lot 746, St-Jacques-de-l'Achigan  
Lot 1, St-Liguori

**BUT(S) :**            Vérification des travaux de récupération des contenants.

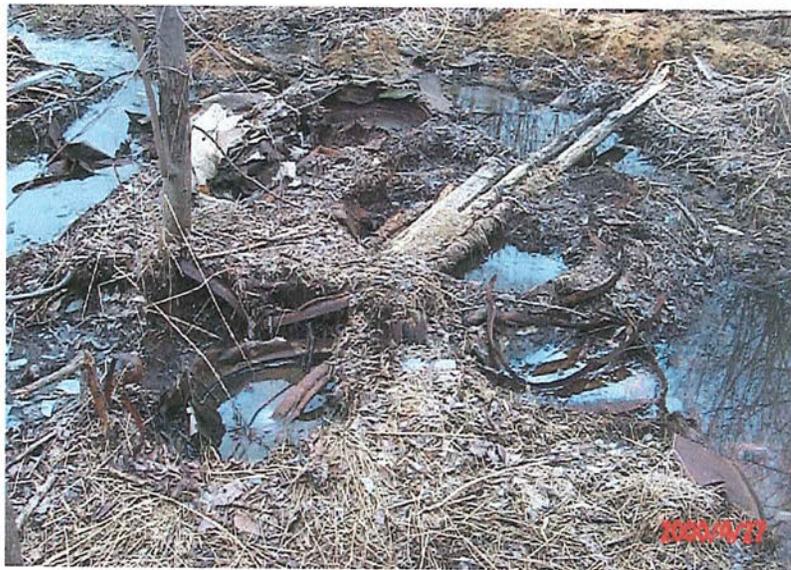
**Photo # : 1**

Une visite du site a été réalisée le 27 avril 2000. Aucun indice de matières suspectes n'a été observé dans l'aire d'entreposage. Il reste sur place des morceaux de barils rouillés, surtout des couvercles ou des fonds (voir photos).

**Note :** Vue générale suite aux travaux de récupération.

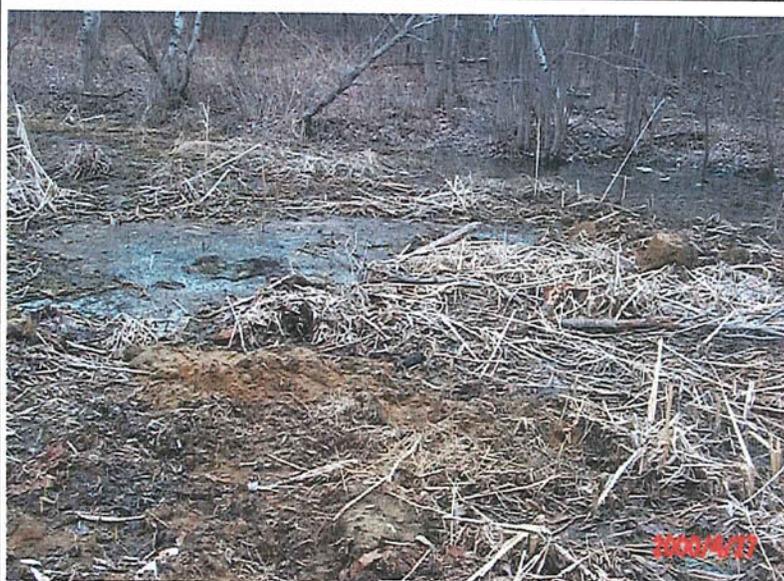
**Photo # : 2**

**Note :** Idem photo 1

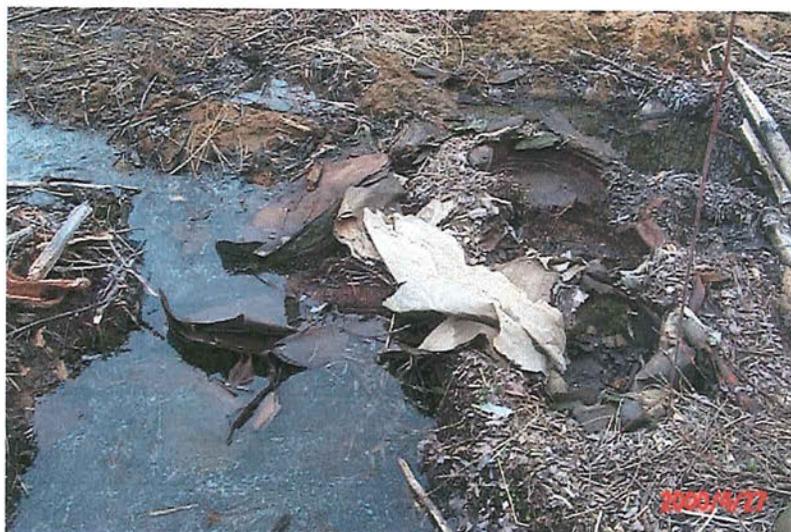
**Photo # : 3**

**Note :** Idem photo 1

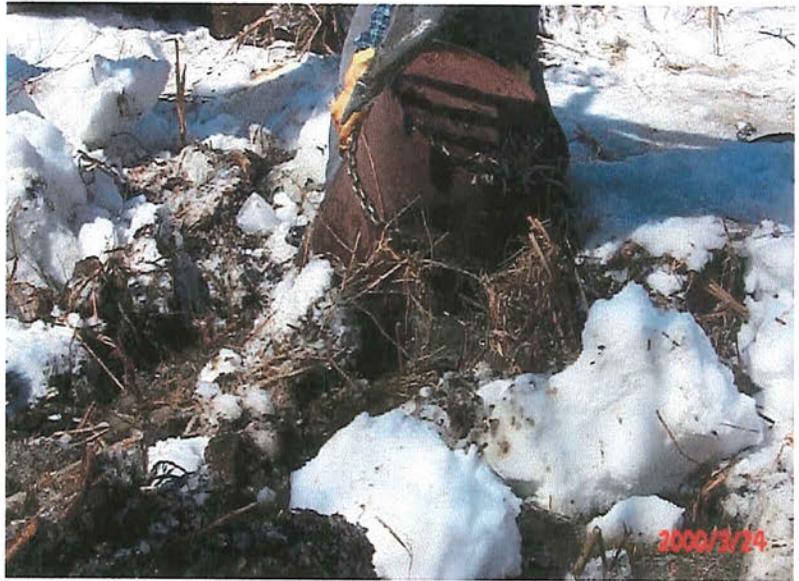
**Photo # :** 4

Les barils d'acier récupérés étaient relativement en mauvais état en particulier la portion de métal en contact avec le sol. De multiples perforations sont visibles à ce niveau et démontrent que ces contenants n'étaient plus étanches depuis un certain temps. Par contre, aucune odeur particulière (formaldéhyde ou autres) n'a été perçue lors de travaux de récupération.

**Note :** Idem photo 1

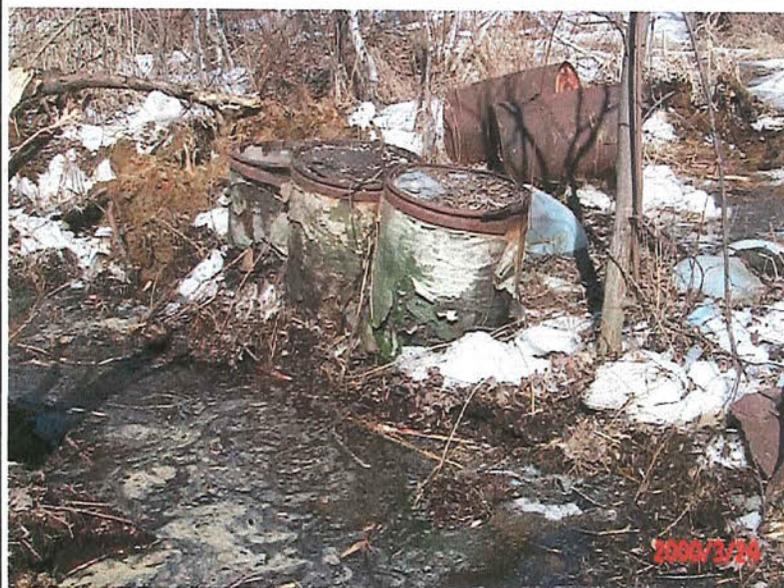
**Photo # :** 5

**Note :** Barils de plastique à vider pour la récupération.

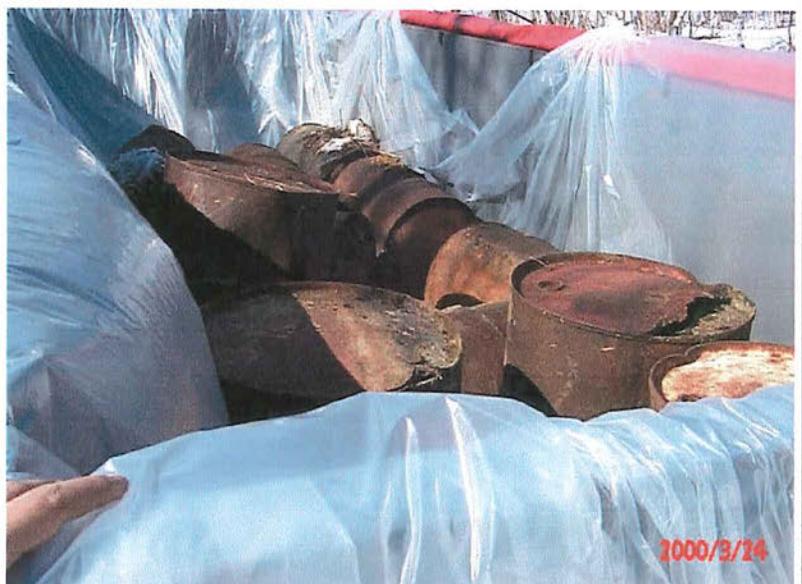
**Photo # :** 6

**Note :** Vue des récipients dans le conteneur.

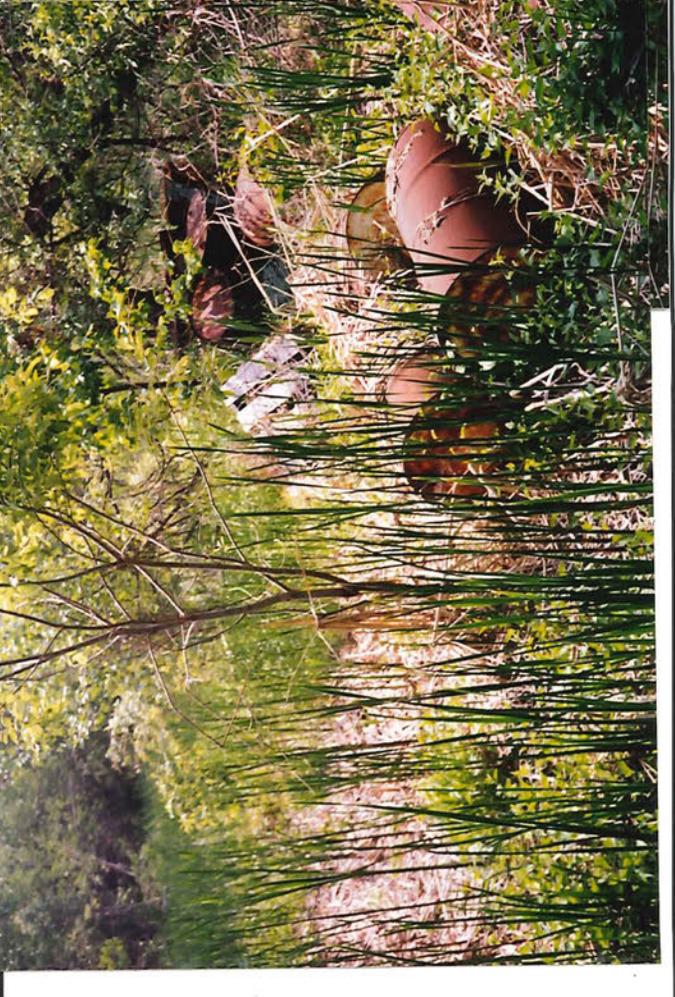
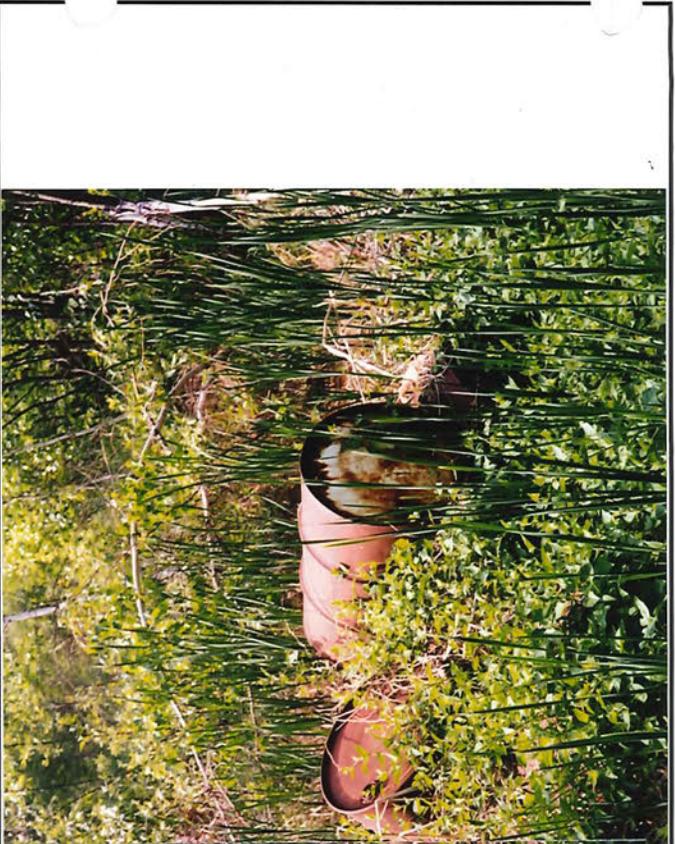
</p>
<p>Photo 6 et 7   Date : 98-05-28 Note : Vue générale de la zone de barils contenant des résidus</p>

De nombreux déchets solides et barils sont présents dans ce secteur. J'ai constater deux accumulations de barils. Le premier amoncellement représente plus de 100 barils vides. L'autre, situé sous un arbre, représente plus de 25 barils qui semblent pleins ou contiennent une bonne portion de résidus.

Il y a des barils de métal (environ 17) et des barils de carton avec intérieur de plastique et extrémité de métal (environ 10). L'état des barils de carton est relativement détérioré de telle sorte que le recouvrement intérieur de plastique est visible et même perforé sur certains barils(voir photos). Pour ce qui est des barils de métal, aucun écoulement n'est visible.

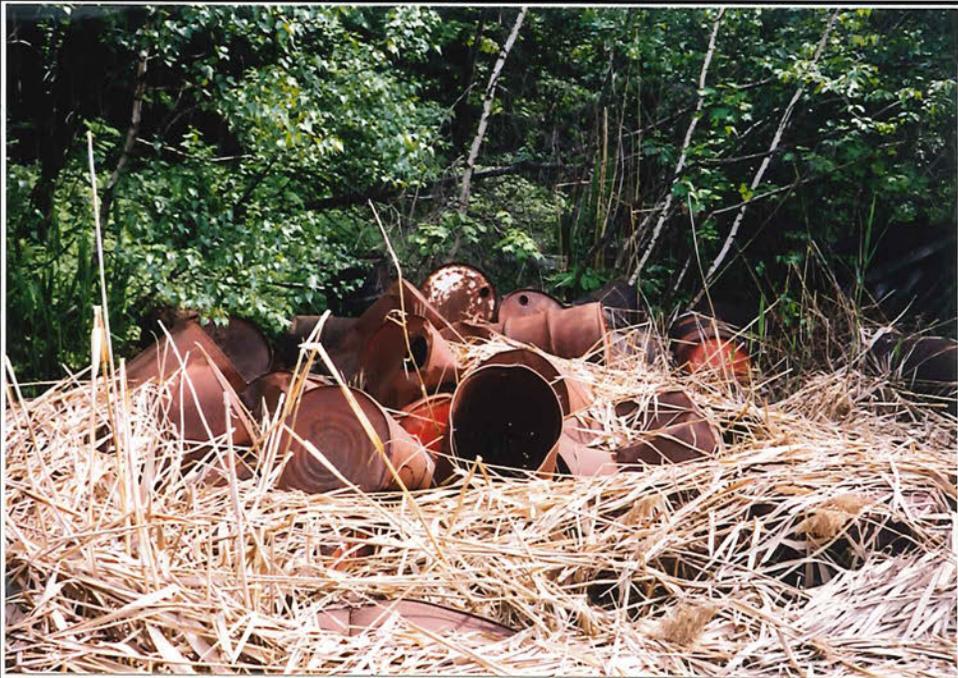
<b>Photo # 4</b>   <b>Date :</b> 98-05-28

<b>Note :</b>  Vue générale de l'accumulation de barils vides dans le marais

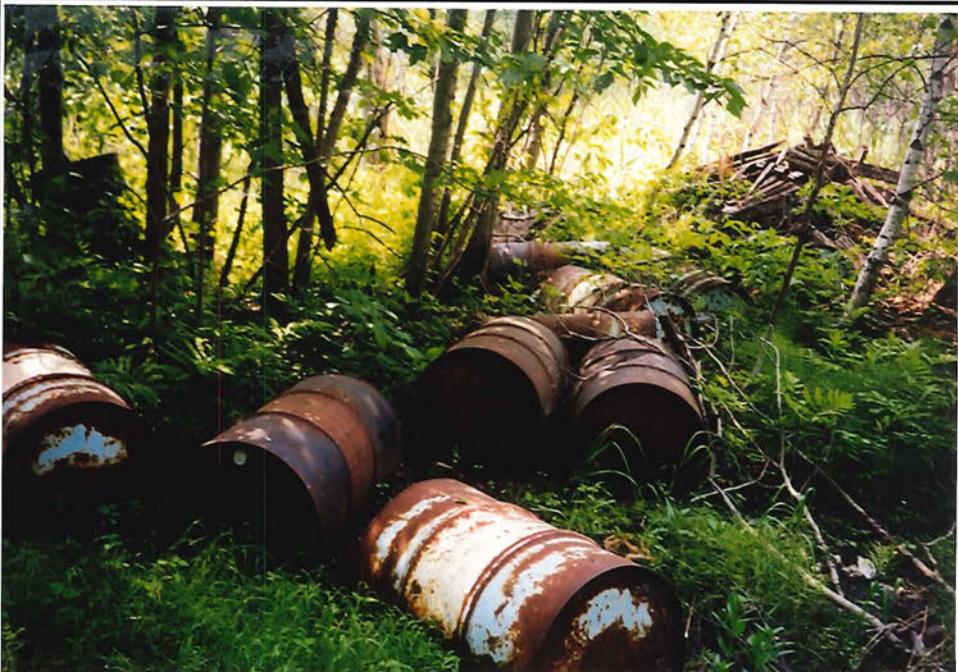
<b>Photo #5</b>   <b>Date :</b> 98-05-28

<b>Note :</b>  Idem photos 4

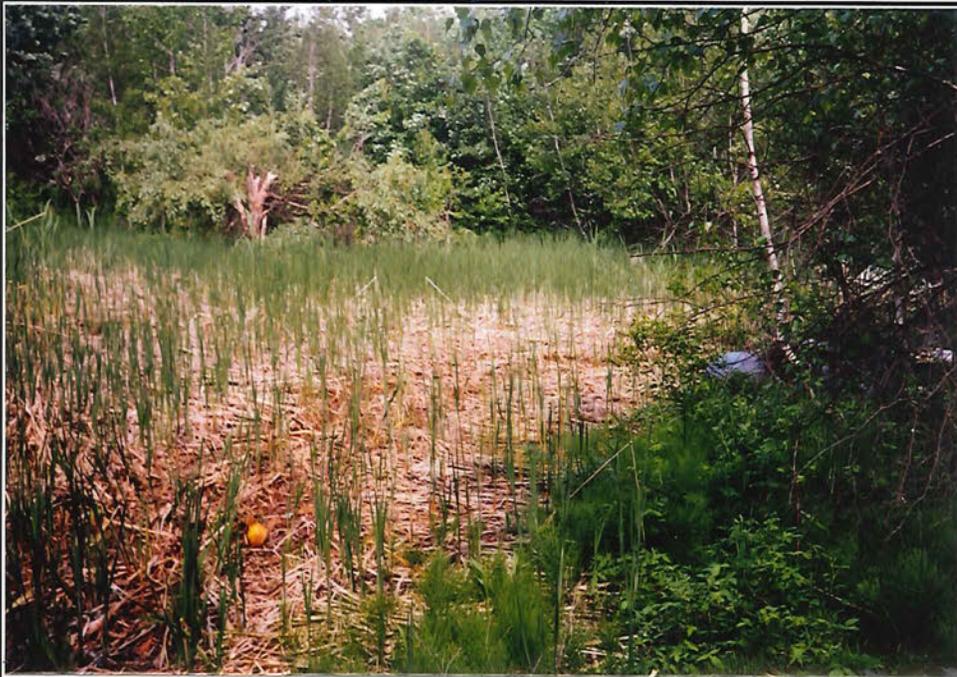
Photo # 1    Date :98-05-28

Vue générale du marais  
Les barils sont sous l'arbre  
situé en arrière plan

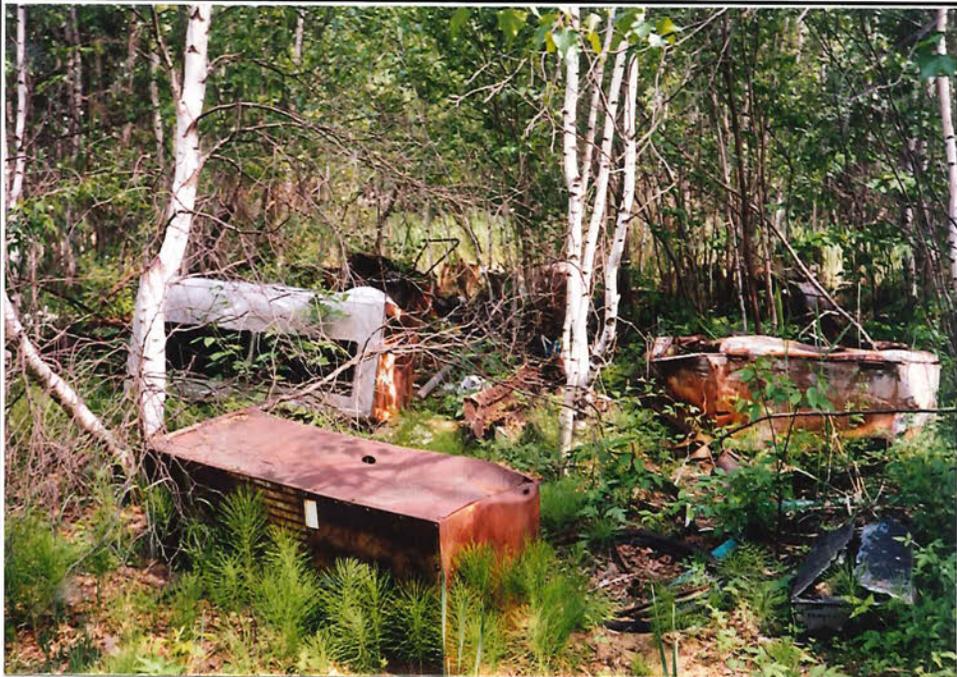
Photo #2    Date :98-05-28

Présence de déchets dans le  
marais

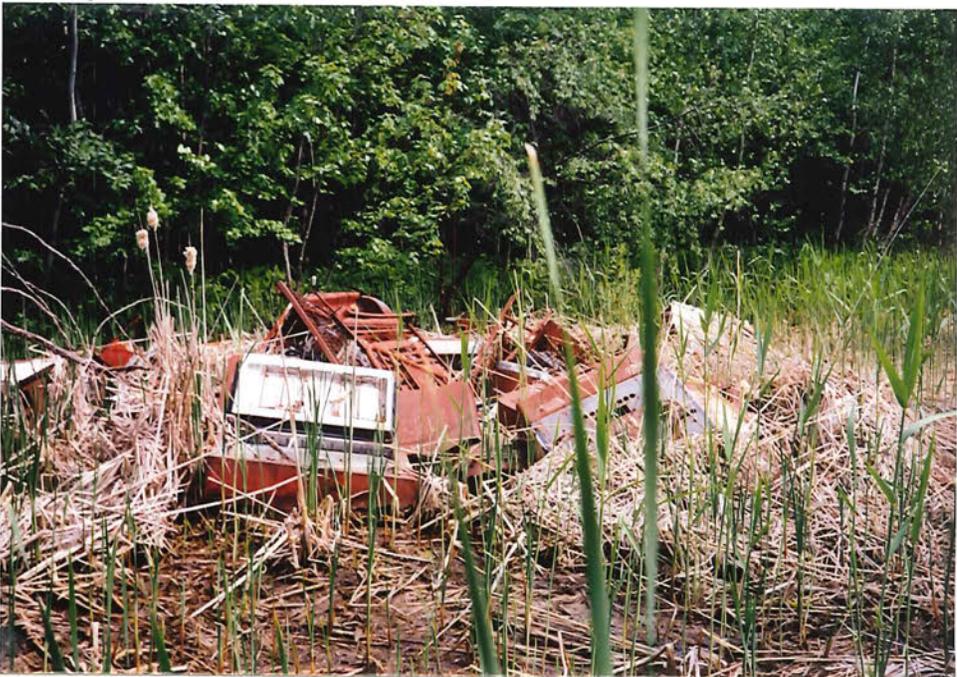
Photo # 3    Date :98-05-28

Idem photos 2

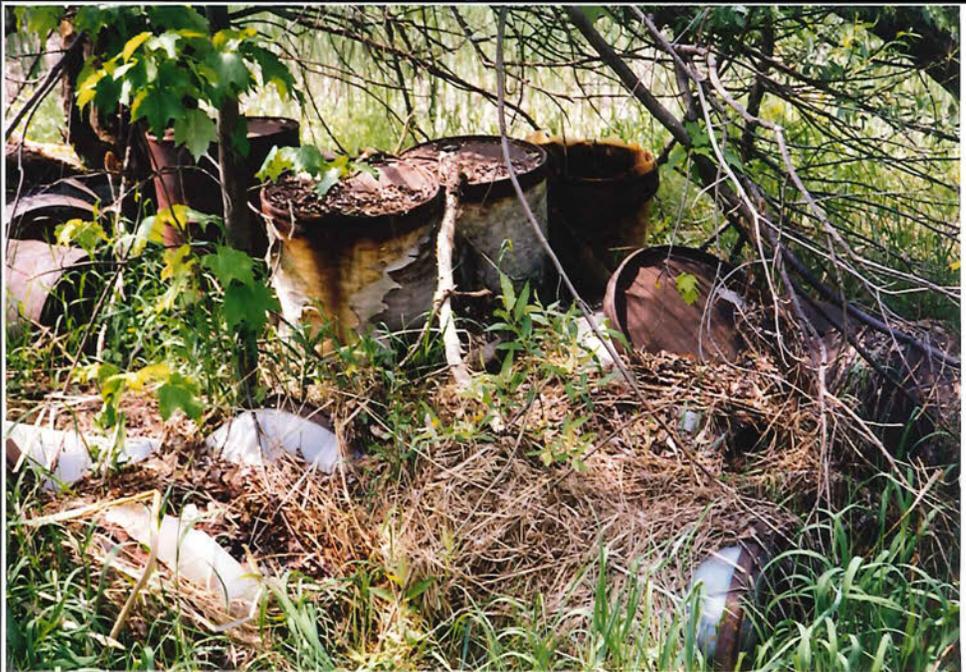
<b>Photo # 8</b>   <b>Date :</b> 98-05-28

<b>Note :</b> Vue des barils dans le marais.

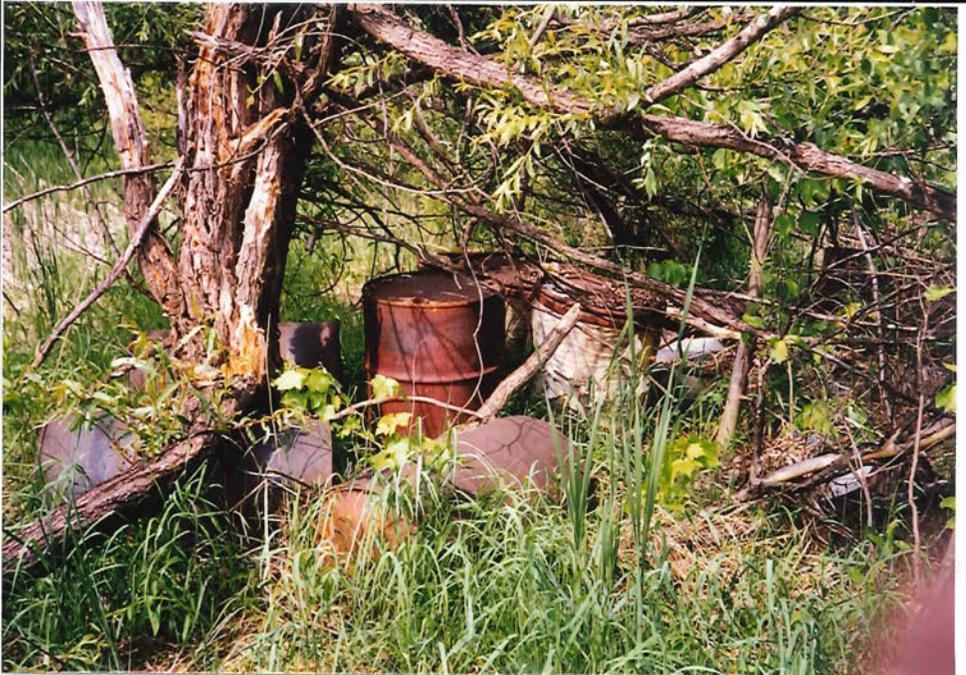
<b>Photo #9</b>   <b>Date :</b> 98-05-28

<b>Note :</b> Idem photo 8

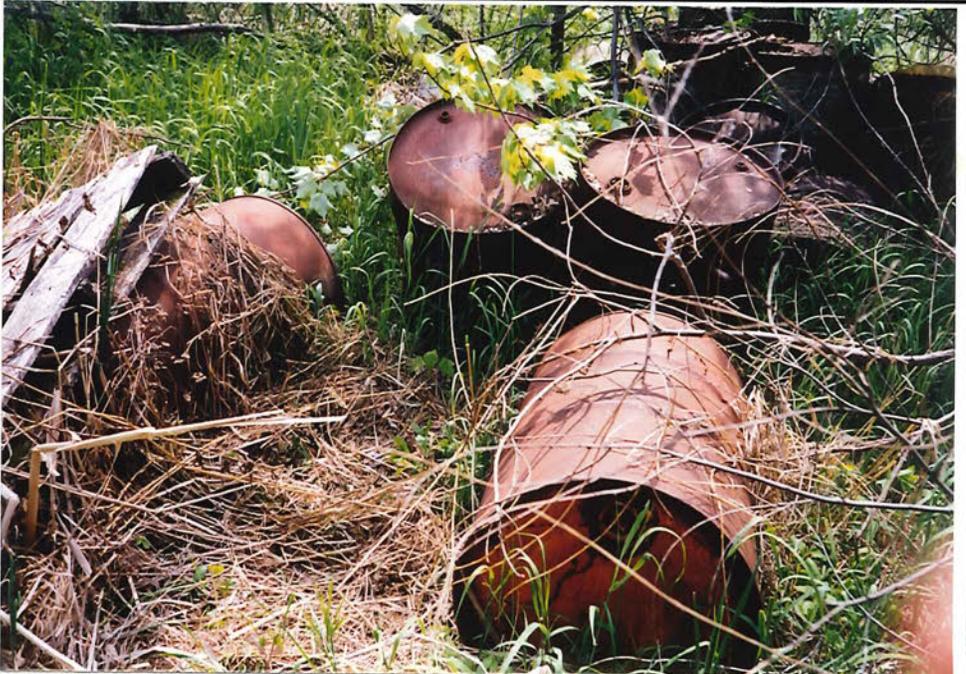
<b>Photo # 10</b>   <b>Date :</b> 98-05-28

<b>Note :</b> Idem photos 8

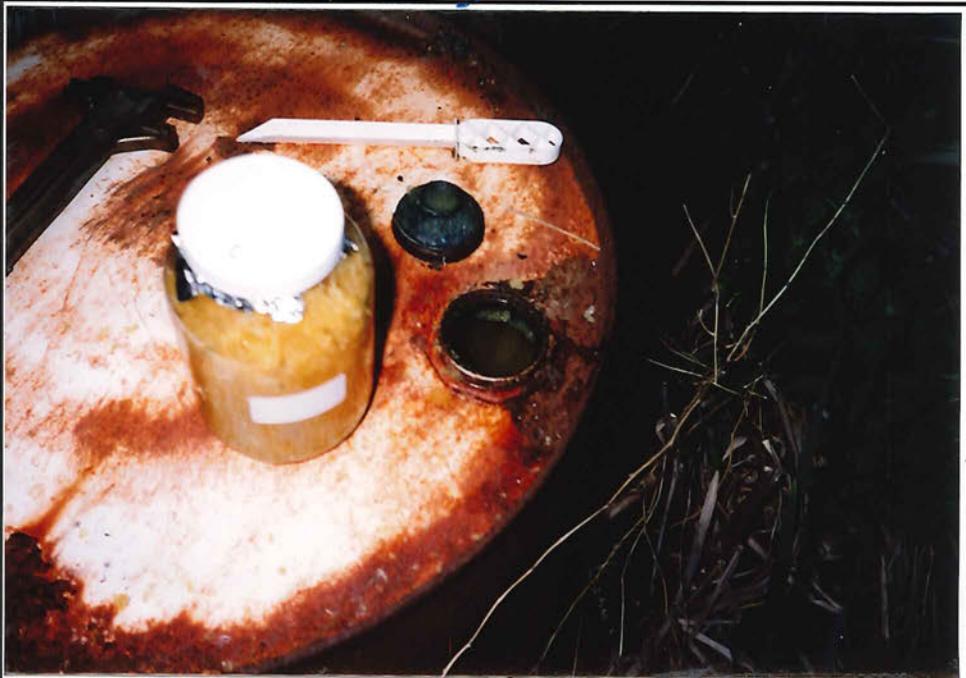
**Photo # 11**    **Date :** 98-05-28

Ainsi, il semble y avoir deux types de baril (en métal et en carton avec intérieur de plastique) donc en théorie, deux types de résidus. Un échantillon a été récolté dans chacun de ces deux types de barils (soit 2 échantillons). Le résidu du baril de métal est un genre de gel jaunâtre avec une phase liquide. A noter que lors de l'ouverture du baril, un gaz sous pression s'est échappé du récipient. Quant au baril de carton, l'échantillon a été prélevé dans un recouvrement de plastique qui était ouvert sur le sol. Le résidu a un aspect visqueux de couleur brun-rougeâtre.

Aspect du résidus des barils de métal

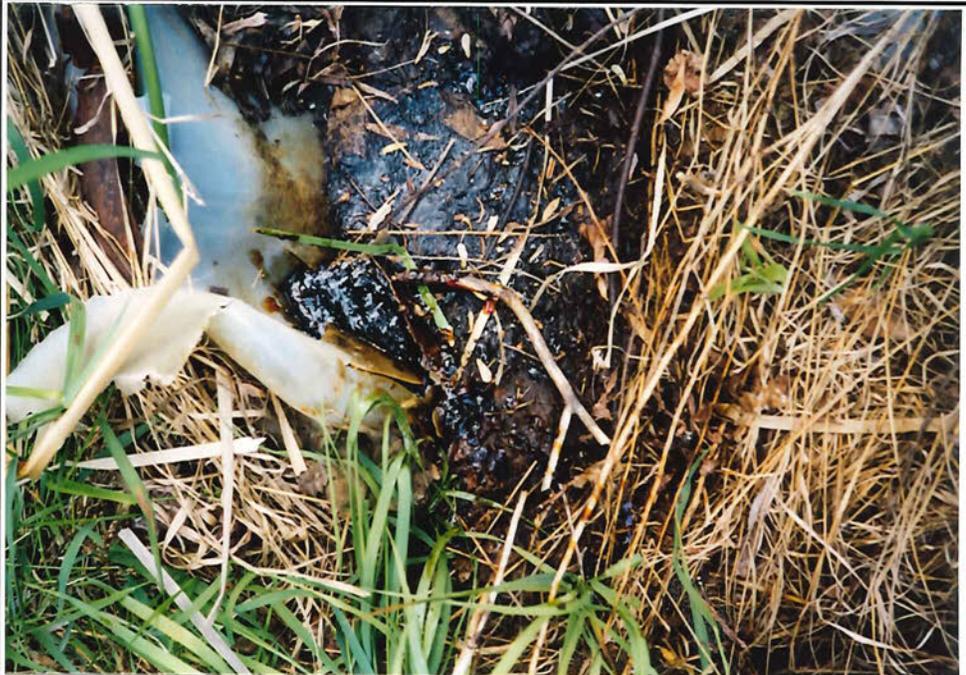
**Photo #12**    **Date :** 98-05-28

Aspect du résidus des barils de carton
