Objet : Demande d'accès à l'information concernant l'entreprise Service alimentaire Desco inc, 4525663 Canada inc, Salaisons Desco, Volpak 2013 et Aliments Delstar.
v/réf. : 71271

RAPPORT D'INSPECTION

Centre de contrôle environnemental du Québec

AVIS DE NON-CONFORMITÉ

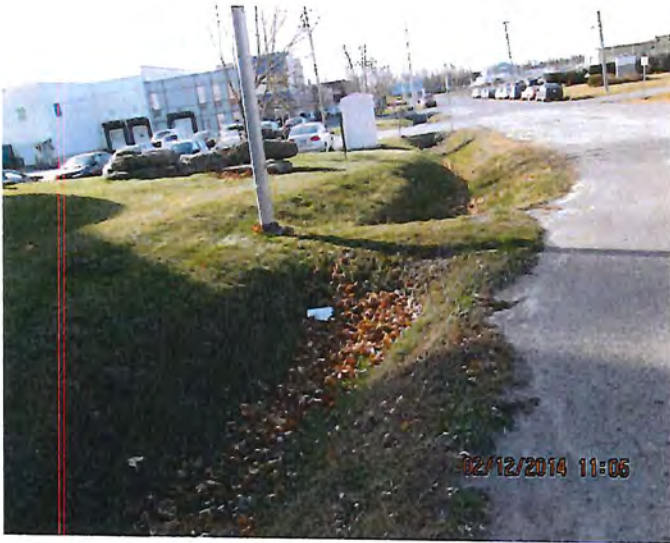
En arrivant sur les lieux et avant d'accéder au bureau administratif, je fait le tour de la cours qui sépare les deux usines. Il y a présence d'eaux gelées sur le sol des quais d'expédition et / ou réception. Une remorque était stationnée vis-à-vis de l'une des portes. Aucune odeur ne se dégageait de la glace qui se trouve au sol. La porte bleue semble celle qui abrite le système de traitement des eaux usées. Elle était fermée. Aucune odeur perceptible de l'extérieur. Je vais par la suite inspecter les deux fossés qui longent la rue Prévost à hauteur de l'usine si tuée au 87 de cette rue. Il n'y avait pas d'eau dans ces fossés. Ils étaient à sec. Des feuilles mortes sont visibles au fond des fossés (photo 1). De l'eau gelée est visible dans l'autre fossé de drainage qui se trouve de l'autre côté du chemin d'accès vers la cours et qui se continue le long de l'autre usine du 97, rue Prévost. Aucune odeur ne se dégageait de ce fossé.

Photo 1 :IMG_0277.jpg : Fossé de drainage sont secs.

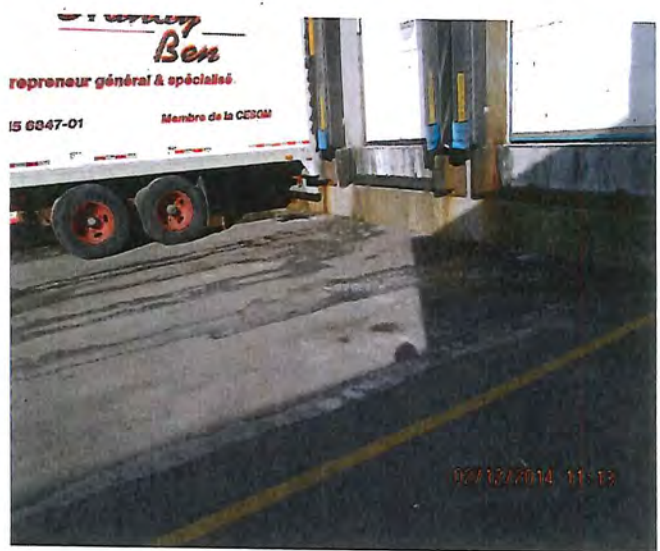
expédition (photo 2) et les eaux de lavage sont envoyés vers l'extérieur.

Photo 2 :IMG_0278.jpg : Eaux gelées près de l'aire d'expédition /réception

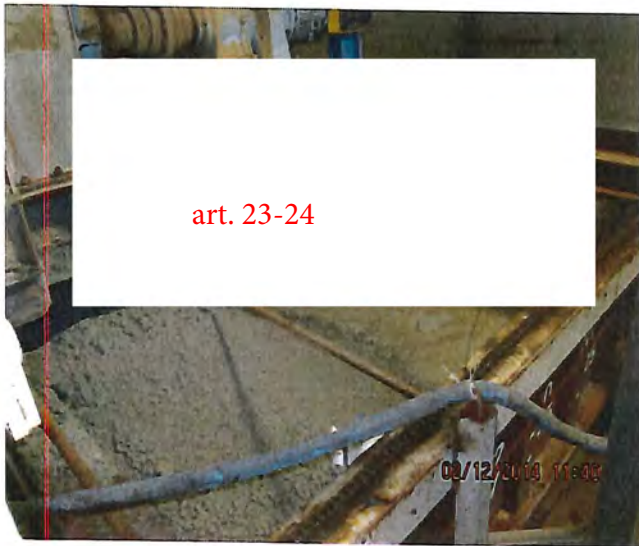
Le conteneur à boues était à moitié plein. Il reçoit les boues déshydratées par la presse à vis (photos 3 et 4). Les eaux de séchage des boues sont acheminées vers une trappe pour rejoindre les eaux brutes en début de procédé (photo 5). La photo 6 illustre l'arrivée des boues vers la presse à vis. La première étape du traitement consiste à faire passer les eaux usées dans un tamis rotatif afin d'éliminer les gros débris (photo 7). Par la suite, l'eau est acheminée vers un bassin tampon où s'effectuent la floculation et la flottation (photo 8). Le sel ferrique et un polymère sont utilisés pour la floculation. La séparation de l'eau prétraitée et des boues s'effectue dans un ouvrage de clarification – flottation (photo 9). Les boues se dirigent vers le dispositif de déshydratation des boues où la presse à vis est mise en œuvre dans cette étape. Selon M. [redacted] une tranchée est aménagée en avant du bassin des boues afin de récupérer les eaux qui pourraient s'échapper du bassin et sont redirigées vers le processus de traitement.

Photo 3 :IMG_0281.jpg : Bassin de boues déshydratées

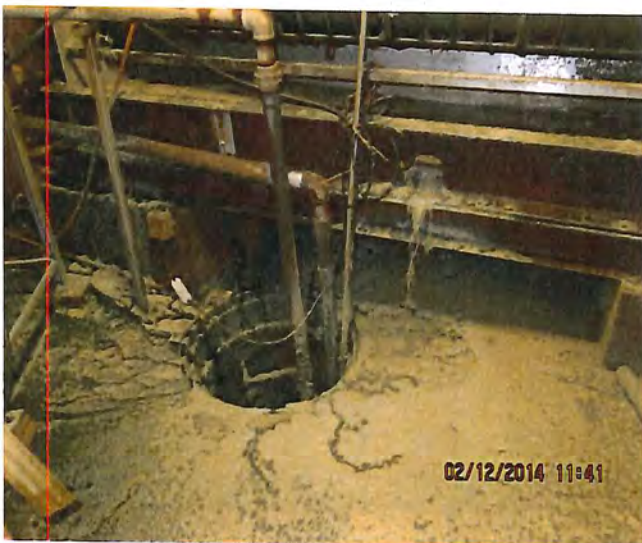
Photo 5 : IMG_0283.jpg : Trappe pour les eaux de déshydratation des boues

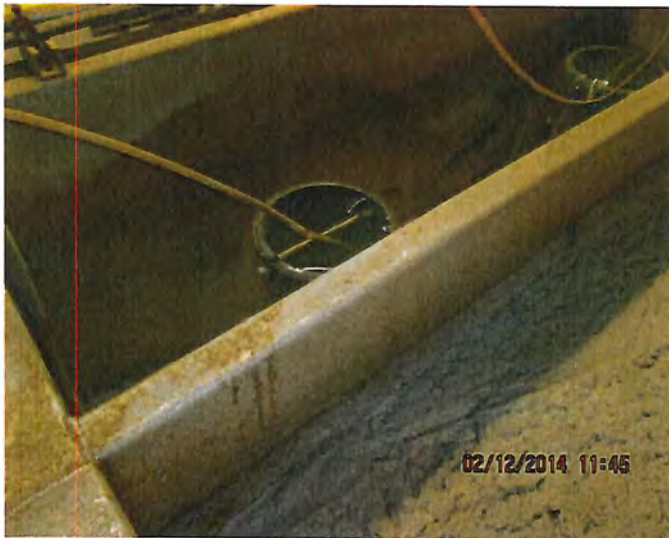
Photo 9 : IMG_0291.jpg : Séparation des boues et eaux prétraitées dans le clarificateur.

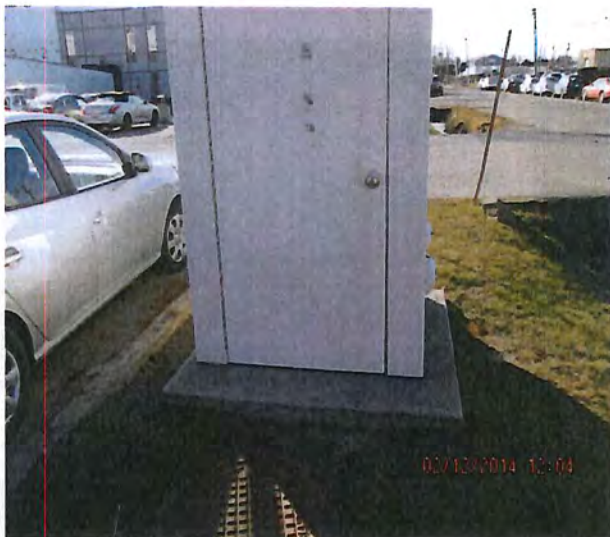
Photo 11 : IMG_0304.jpg : Armoire pour dispositif d'échantillonnage

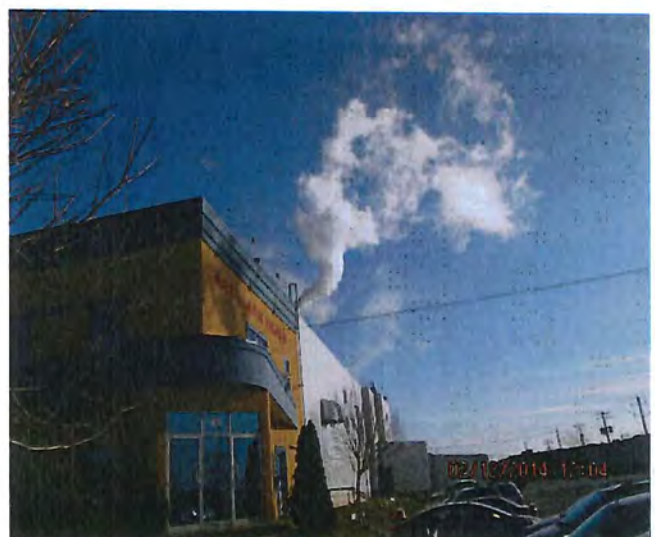
Une fumée blanche est visible sur le toit. M. [redacted] m'indique que c'est de la vapeur d'eau du processus de cuisson à la vapeur (photo 12). Une légère odeur de viande fumée est perceptible. Il m'informe également qu'une firme au nom de [redacted] a été mandatée pour effectuer une étude sur les odeurs. Une augmentation de la hauteur de la cheminée est envisagée afin d'accélérer l'évacuation des odeurs.

Photo 12 : IMG_0305.jpg : Fumée blanche qui est la vapeur de cuisson

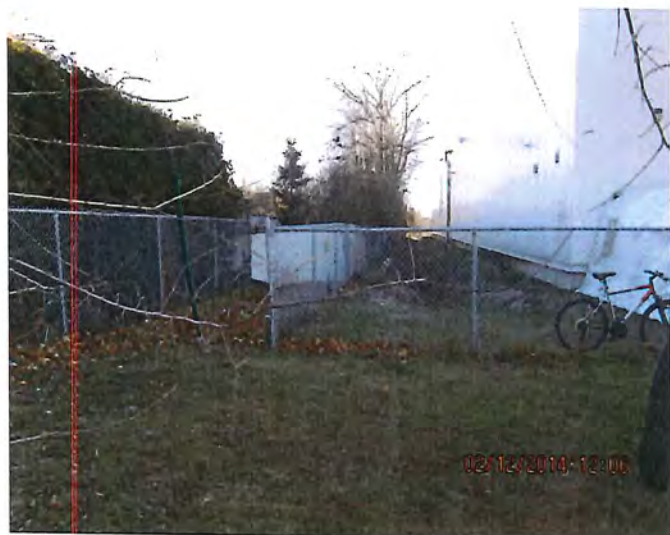
Un fossé est aménagé en arrière de l'usine. Il se trouve juste en arrière de la clôture qui sépare l'usine du quartier résidentiel le plus proche (photo 13). L'eau qu'il y avait dans le fossé de drainage près de l'usine du 97, rue Prévost ne dégage pas d'odeurs. L'eau est claire dans le fossé. Par la suite je me rends vers le secteur résidentiel qui se trouve en arrière de l'usine du 87, rue Prévost. On peut apercevoir les cheminées du toit de l'usine. Il n'y avait pas d'odeur perceptible à partir de ce secteur.

Photo 13 : IMG_0307.jpg : Fossé en arrière de l'usine. IL est vide
