Objet : Demande d'accès à l'information concernant la sablière située sur le lot 601, chemin Houle à Mont-Tremblant et la carrière située sur le lot 44, Lac Supérieur

RAPPORT D'INSPECTION

Centre de contrôle environnemental du Québec

Nom du lieu : Excavation R. B. Gauthier inc.

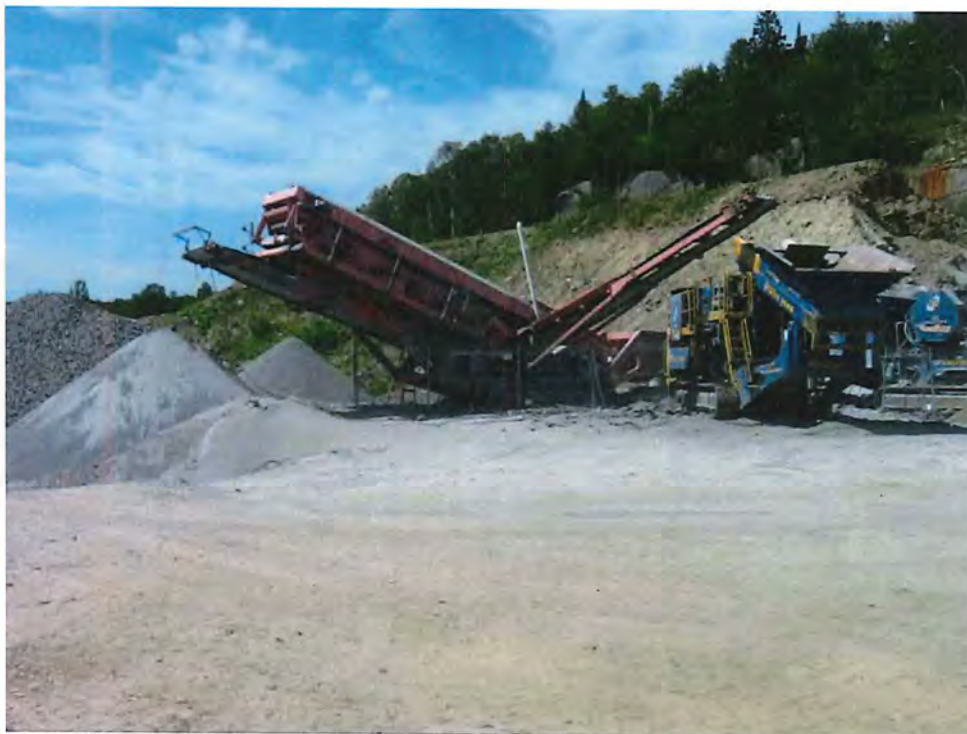
- ✓ À sa connaissance, seuls les morceaux de roc provenant du dernier dynamitage dans la carrière auraient été concassés.
- Je constate que le concasseur se localise approximativement à l'emplacement prévu au CA. Toutefois, certains piquets géo référencés délimitant l'aire de concassage sont manquants. Un seul piquet semble toujours en place. *Rappelons que lors de l'émission du CA, l'exploitant s'est engagé à mettre en place ces piquets dans une lettre datée du 21 janvier 2013 et reçue à nos bureaux le 23 janvier 2013, lettre faisant partie intégrante de la modification du CA émis le 23 janvier 2013. **Non conforme***

IMG_6744.JPG
Concasueur dans la carrière

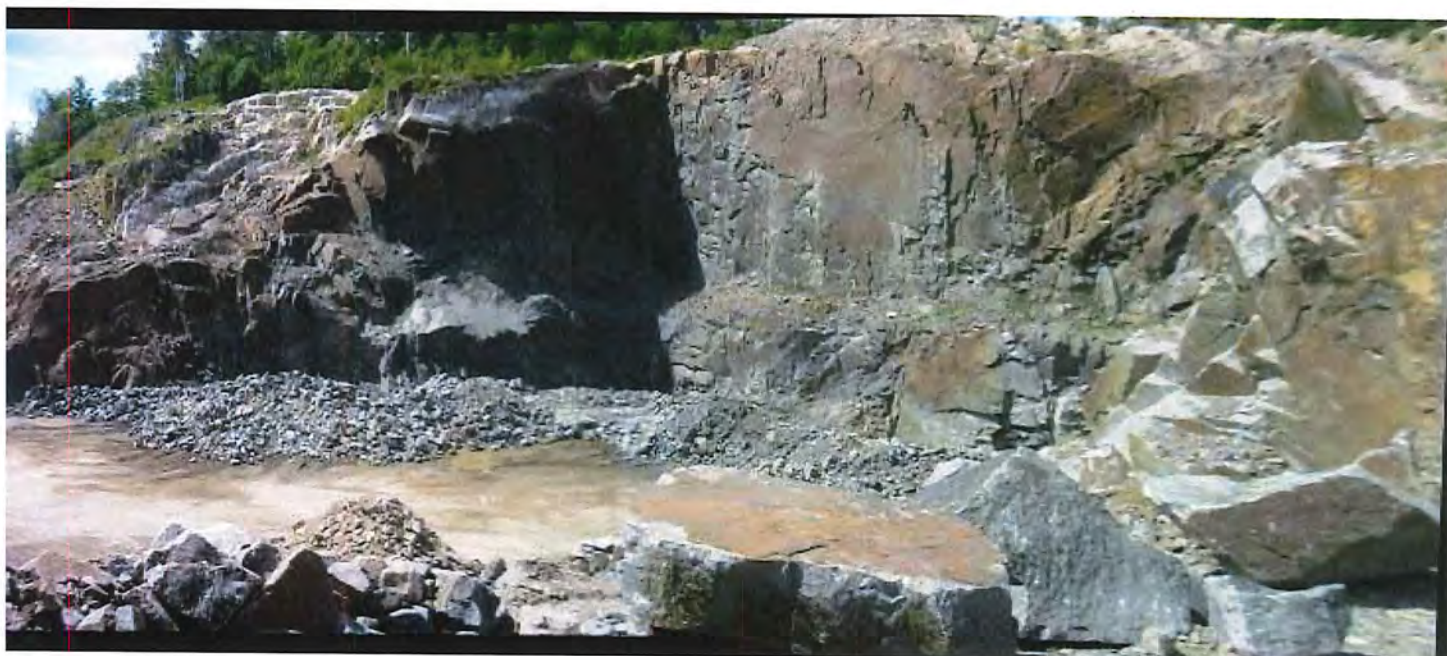
- Pour des mesures de sécurité, il ne m'a pas été possible de délimiter exactement le front de dynamitage. Toutefois, visuellement, il est possible de déterminer que le front d'exploitation se localise à l'intérieur des limites autorisées.

IMG_6751 Panorama.jpg
front d'exploitation

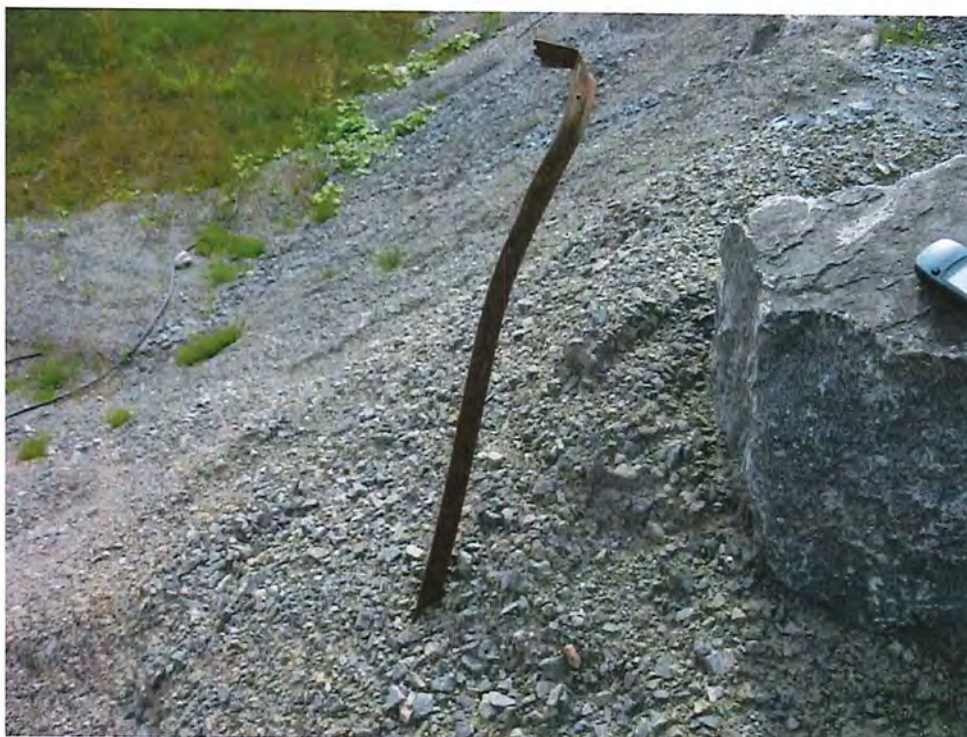
- Malgré l'absence de piquet géo-référencée délimitant l'aire de concassage autorisée au CA, le concasseur était localisé à l'intérieur de l'aire prévue. **Par contre, l'absence de certains piquets géoréférencés pour délimiter l'aire de concassage autorisée contrevient à l'article 123.1 de la LQE; l'exploitant s'est engagé à mettre en place ces piquets dans une lettre datée du 21 janvier 2013 et reçu à nos bureaux le 23 janvier 2013, lettre faisant partie intégrante de la modification du CA émis le 23 janvier 2013.**

IMG_6762.JPG
Seul piquet géoréférencé délimitant l'aire de concassage autorisé.

- Transmettre un avis de non-conformité à l'article 123,1 de la Loi sur la qualité de l'environnement à l'entreprise excavation R.B. Gauthier inc. et assurer un retour à la conformité.
- Réaliser une inspection afin de vérifier le retour à la conformité.
- En vertu de la Directive sur le traitement des manquements à la législation environnementale, il est recommandé d'évaluer la possibilité d'émettre une sanction administrative pécuniaire à l'entreprise Excavation R.B. Gauthier inc. pour le manquement à l'article 123.1 de la LQE (article 115.24 al.1 (1) LQE – 2 500\$)

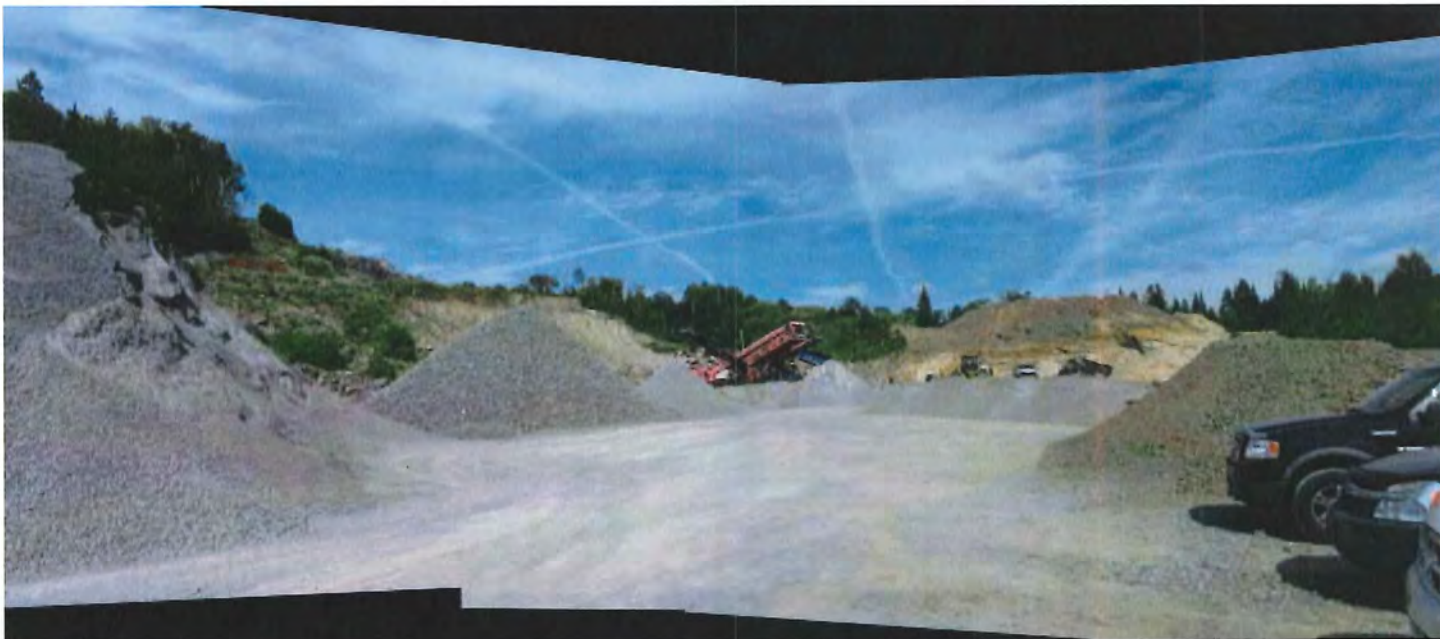
IMG_6767 Panorama.jpg
Vue d'ensemble de la carrière.

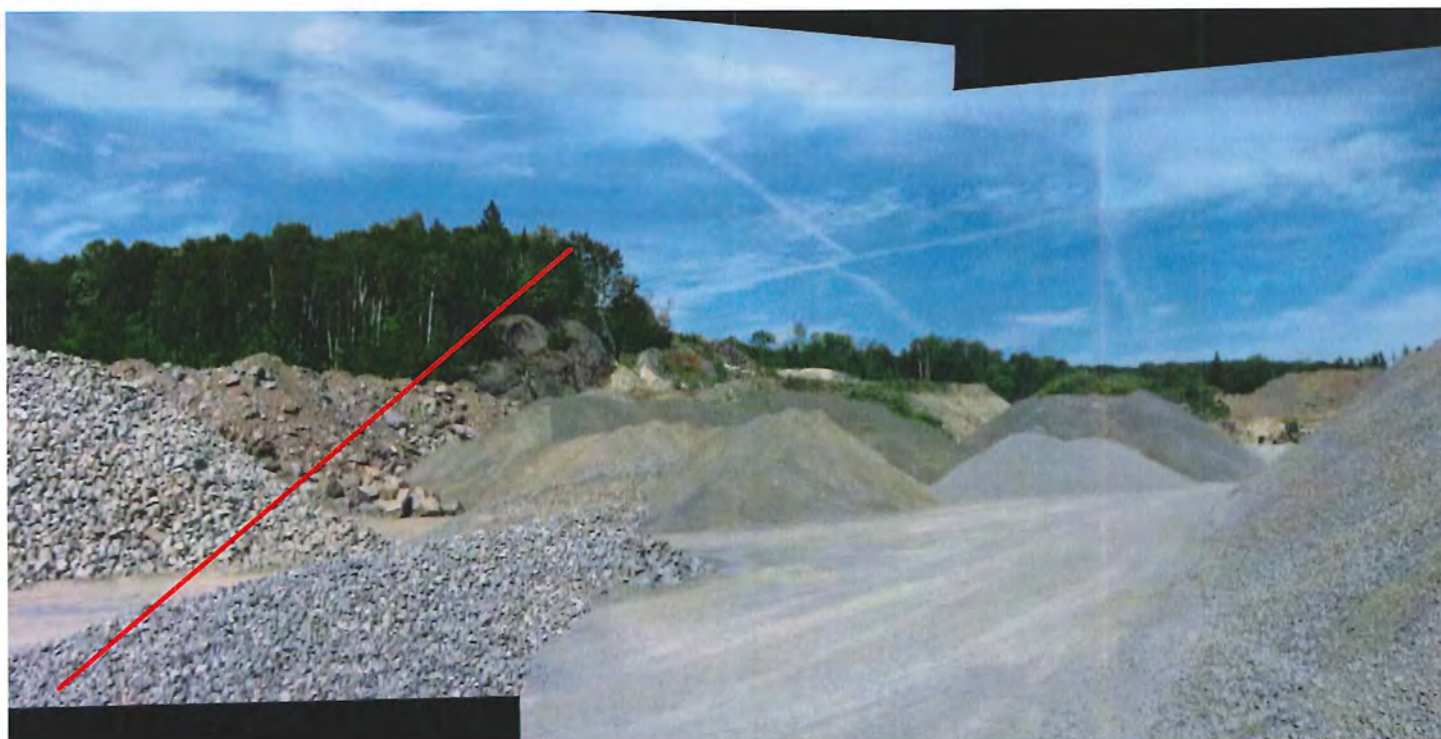
IMG_6772 Panorama.jpg
idem photographie précédente. La ligne rouge indique la limite approximative carrière versus la sablière.

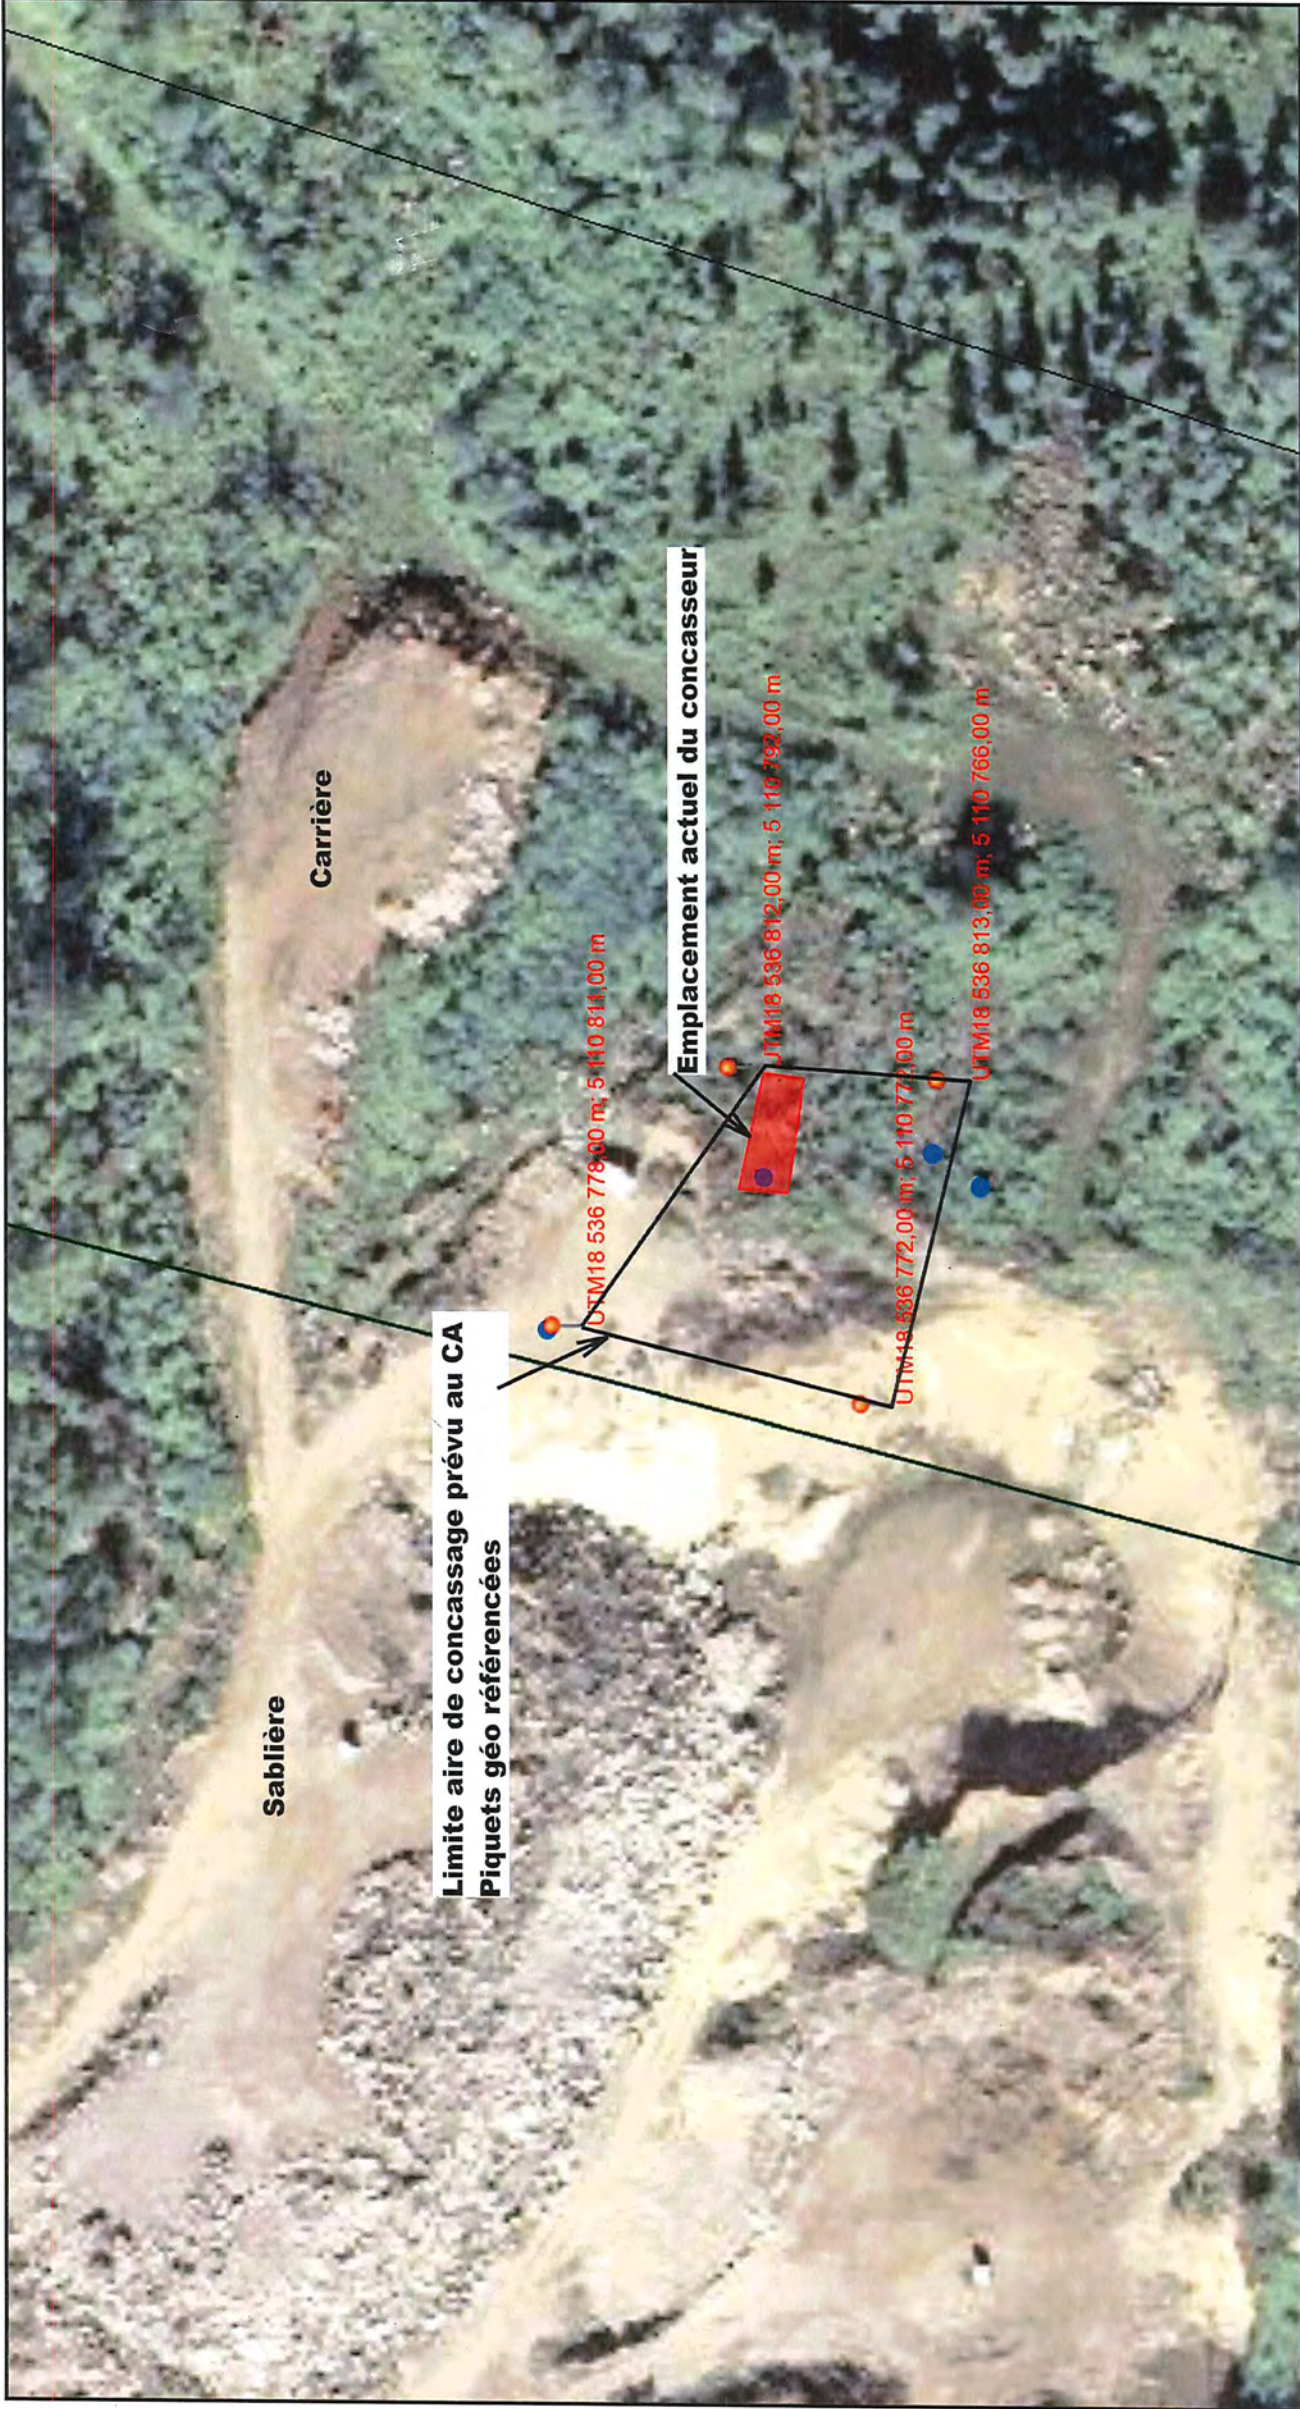
Après vérification dans l'atlas géomatique, malgré l'absence de piquet géo-référencée, le concasseur se localise à l'intérieur de l'aire de concassage prévue au CA.

Limite aire de concassage prévu au CA
Piquets géo référencés

Emplacement actuel du concasseur

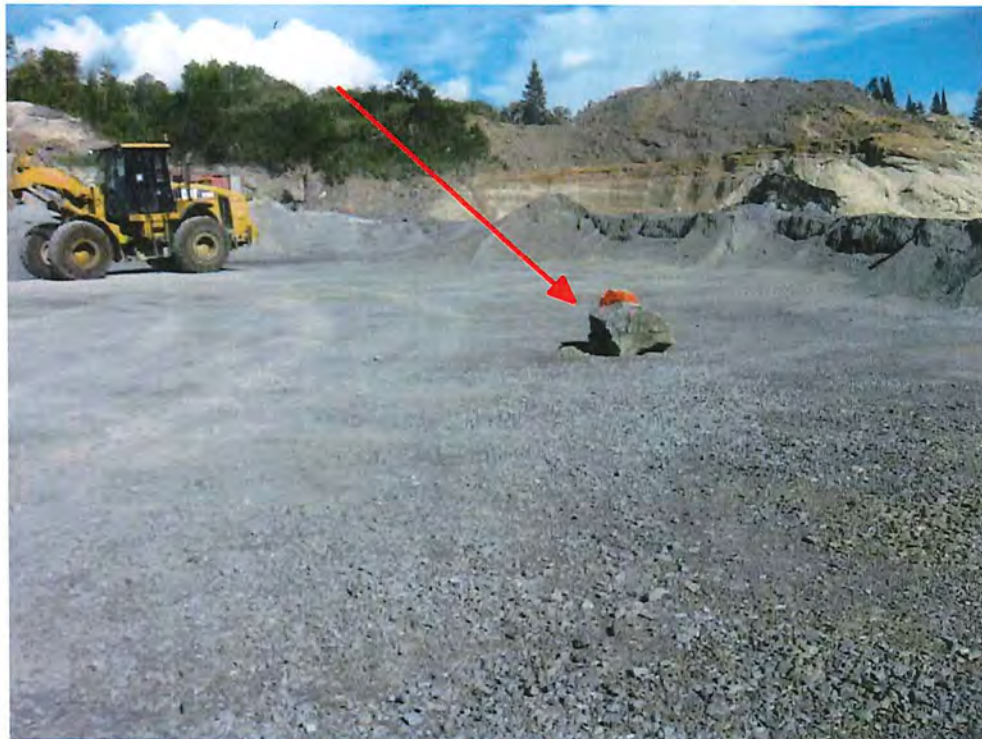
À mon arrivée sur le lieu, je constate que les repères ont été remis en place telle que présentée dans le plan des mesures correctives transmis au ministère par courriel. Deux (2) de ces repères se retrouvent dans les voies de circulation des camions; Afin de pallier à la problématique des repères constamment arrachés par les travailleurs et camionneurs, deux (2) de ces repères constitués de grosses roches marquées de peinture.

IMG_6977.JPG
Repère (roche avec application de peinture)

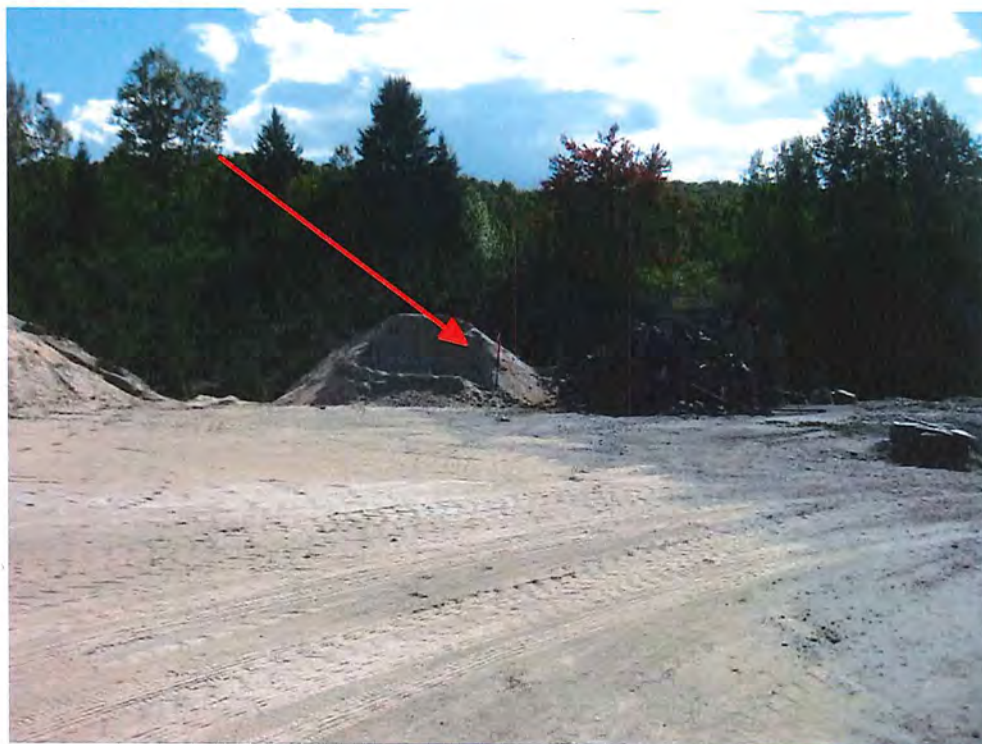
IMG_6979.JPG
Repère (Piquet avec ruban)

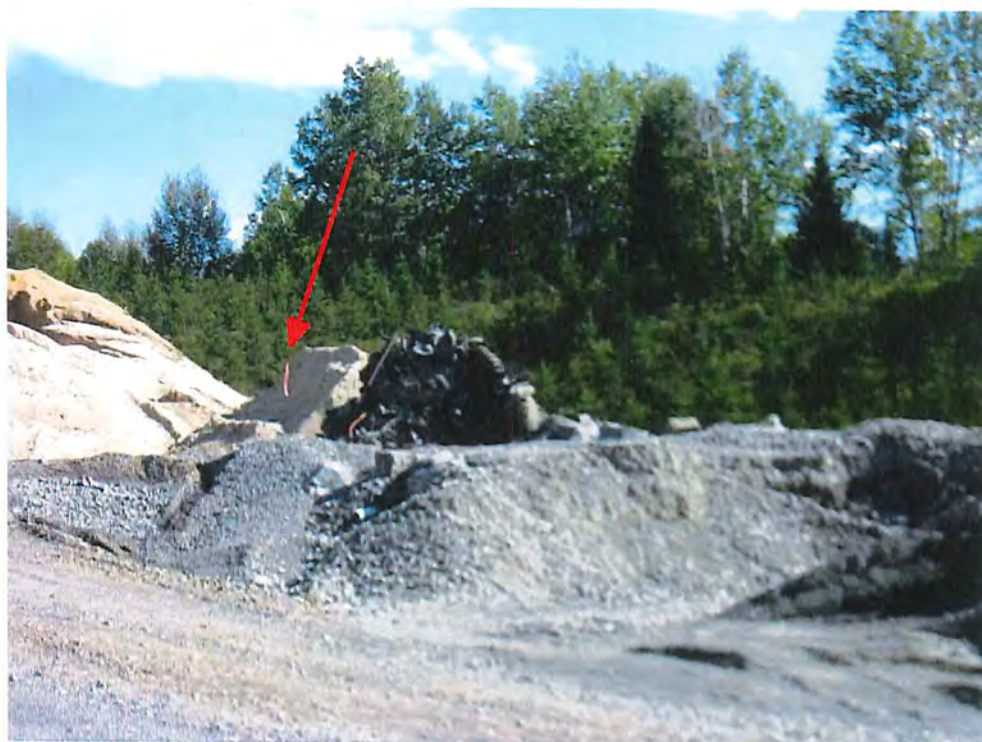
IMG_6980.JPG
Repère (Piquet avec ruban)

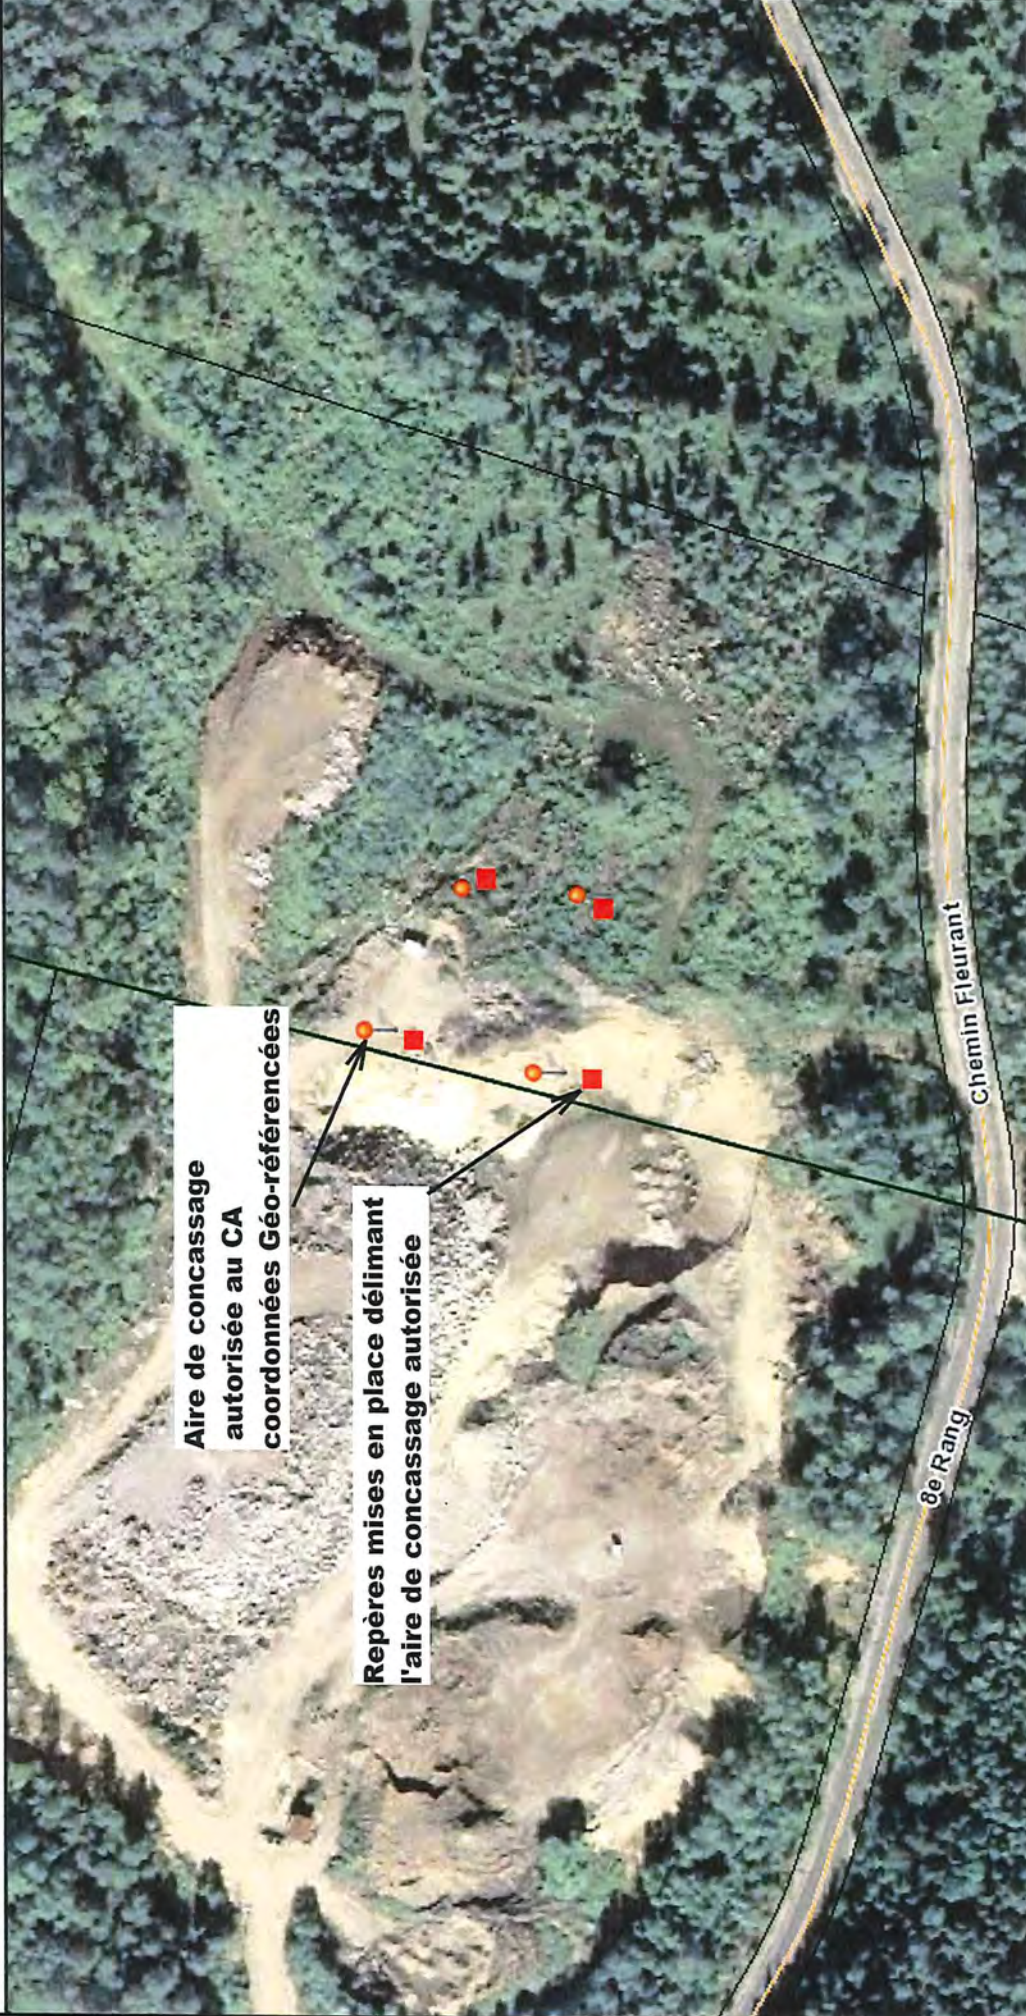
Repères délimitant l'aire de concassage

De retour au bureau, via le logiciel atlas géomatique, je compare les coordonnées GPS prélevées au moment de l'inspection à celles géoréférencées prévues au CA. Considérant l'imprécision de l'appareil GPS utilisé (*Garmin Etrex Legend HCX*) variant de 3 à 10m, les repères mis en place sont conformes à ceux prévus au CA.

Repères mises en place délimitant l'aire de concassage autorisée

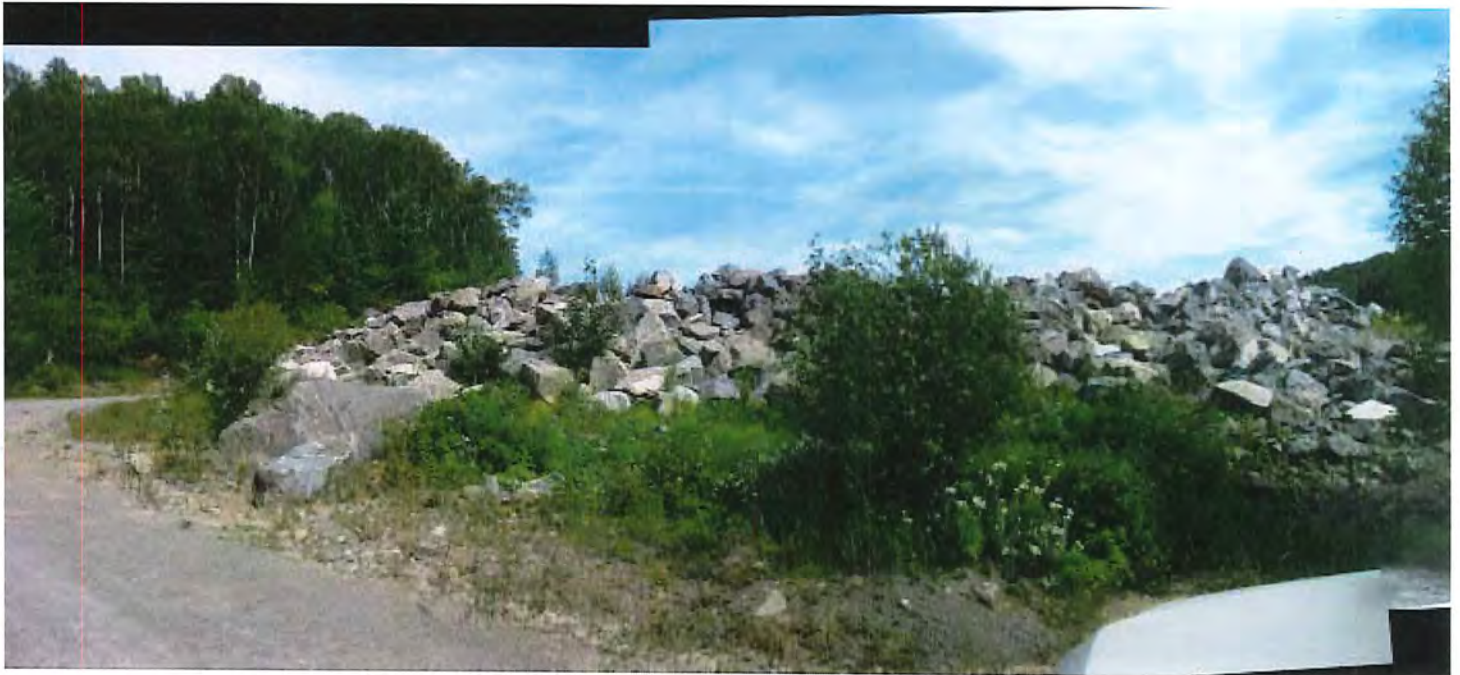
- Il y a plusieurs amas de pierres concassées de granulométrie différentes entreposées sur le site de la sablière.
- Aucun indice ne me laisse supposer que les grosses roches importées de l'extérieur du site et observées lors des inspections précédentes ont été transformées sur le site de la sablière.

IMG_6775 Panorama.jpg
Vue d'ensemble des amas de roches importées dans la sablière (vue vers l'Est)

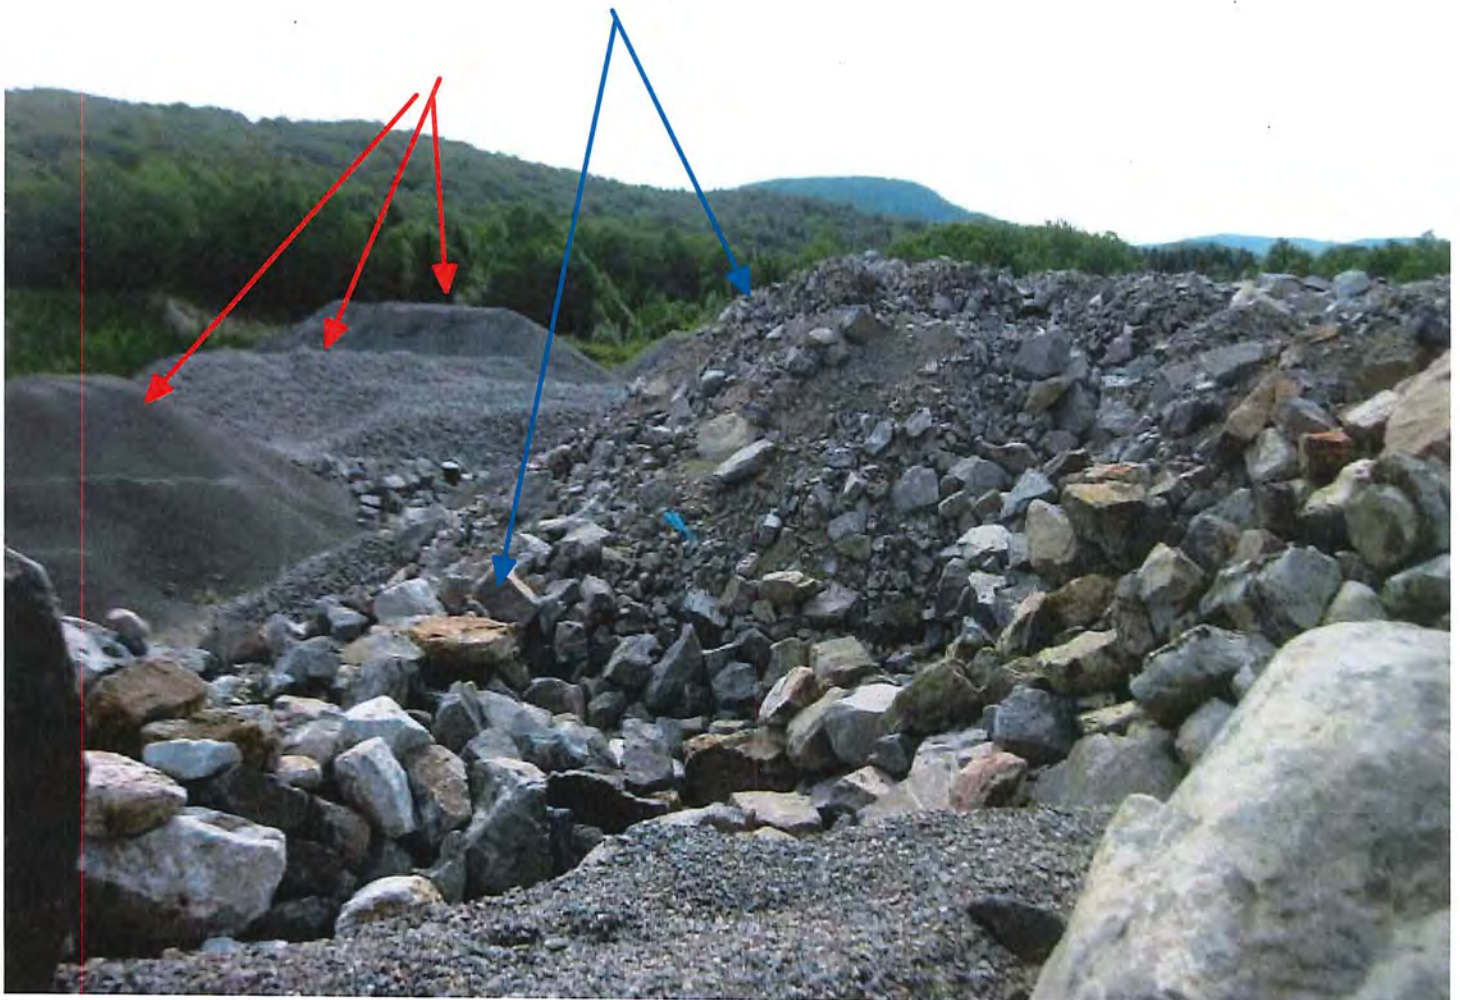
IMG_6778.JPG
La flèche bleue indique les amas de roches importées et la flèche rouge les amas de pierres concassées entreposées (vue vers l'Ouest)

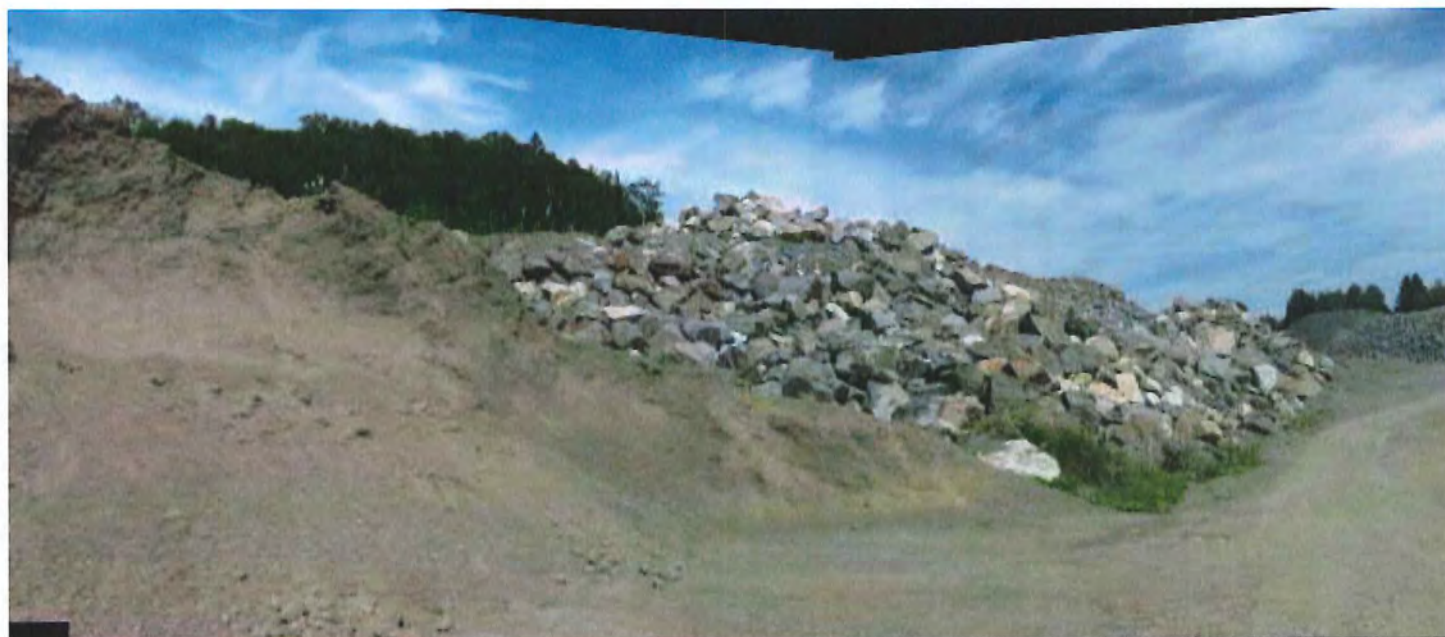
IMG_6791 Panorama.jpg
Vue des roches importées dans la sablière via le niveau 1 de la sablière (vue vers l'Est)

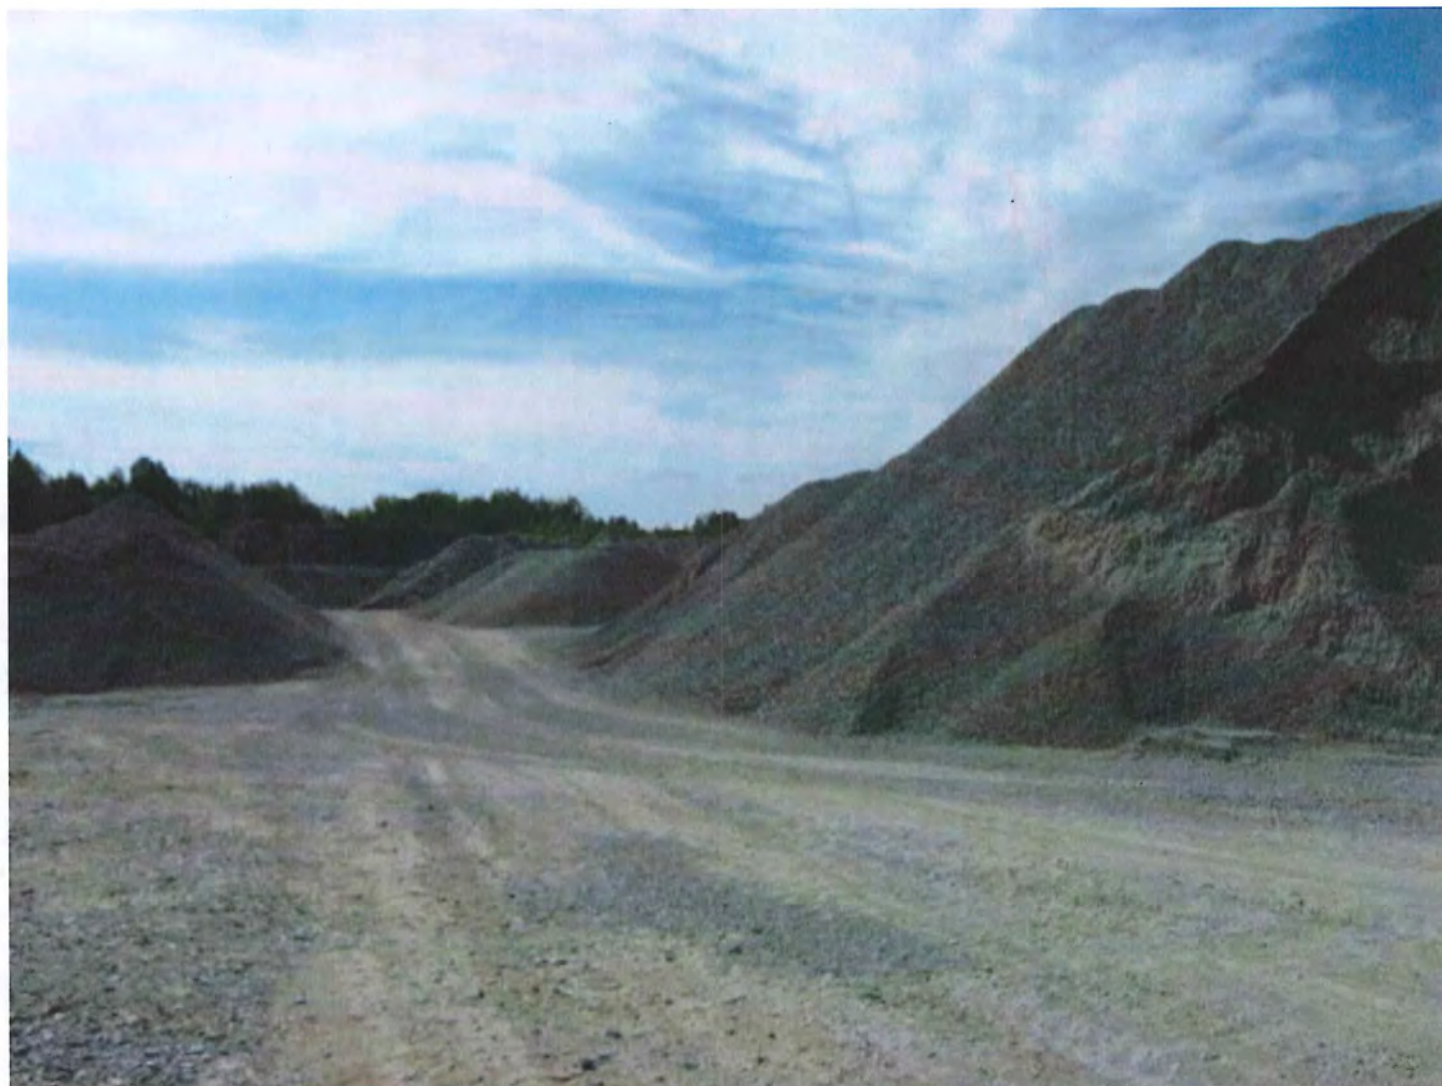
IMG_6765.JPG
Vue des amas de pierres concassées entreposées dans la sablière
