Objet : Demande d'accès concernant Le Groupe Jean Coutu (PJC) inc., 3600, rue Rachel Est et les lots correspondants, Montréal

AVIS DE NON-CONFORMITÉ

Objet : Cessation d'activité au 3600, rue Rachel Est à Montréal

1. Identification

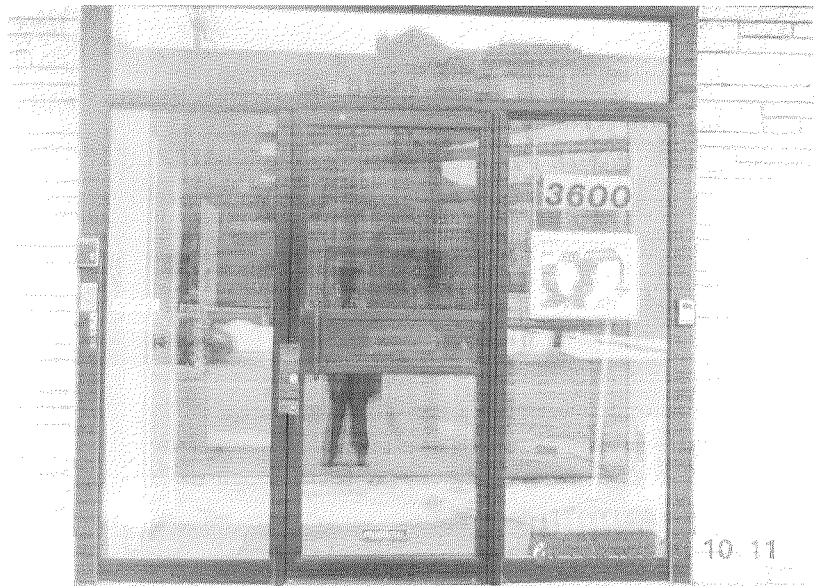
Photo no : 1

Arrivée au 3600 rue Rachel Est, je constate que les portes sont fermées (Photo no 3370 et 3367), je sonne à la porte et aucune réponse. Je fais le tour du bâtiment, toutes les portes sont fermées.

Porte principale du 3600 rue Rachel est.

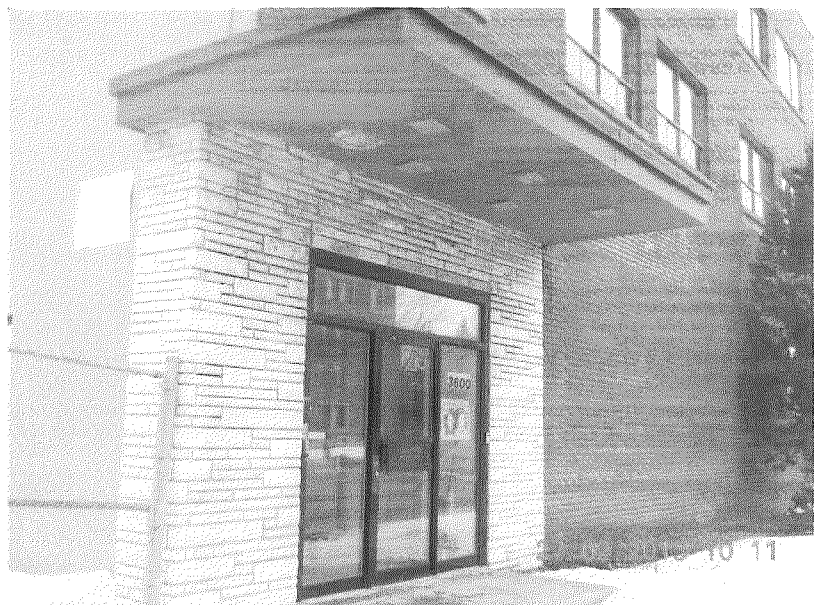
Photo no : 2

Vue du bâtiment.

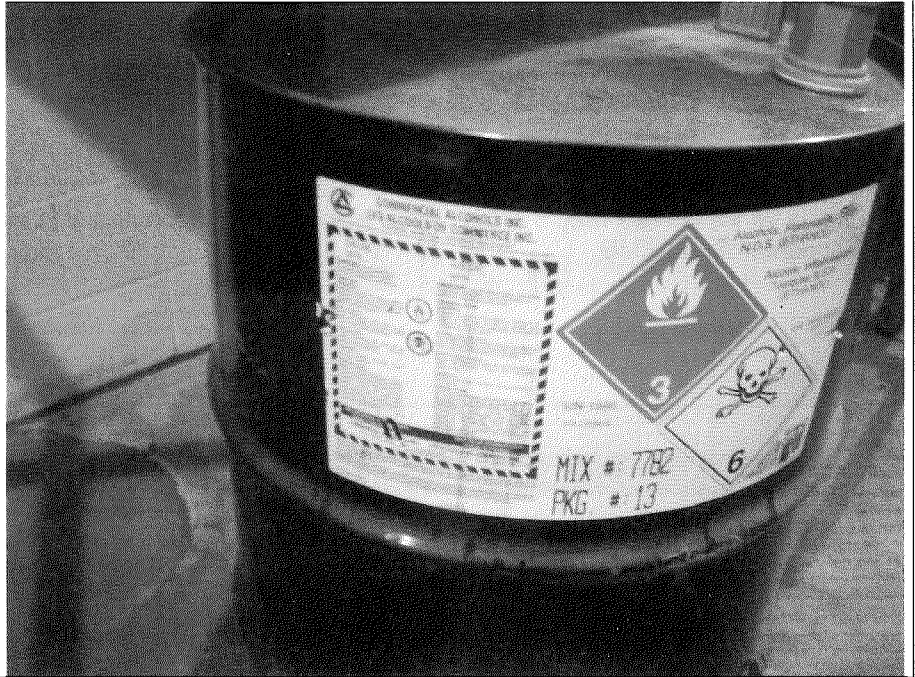
Photo no : DSCN0041.JPG

Baril d'acétone

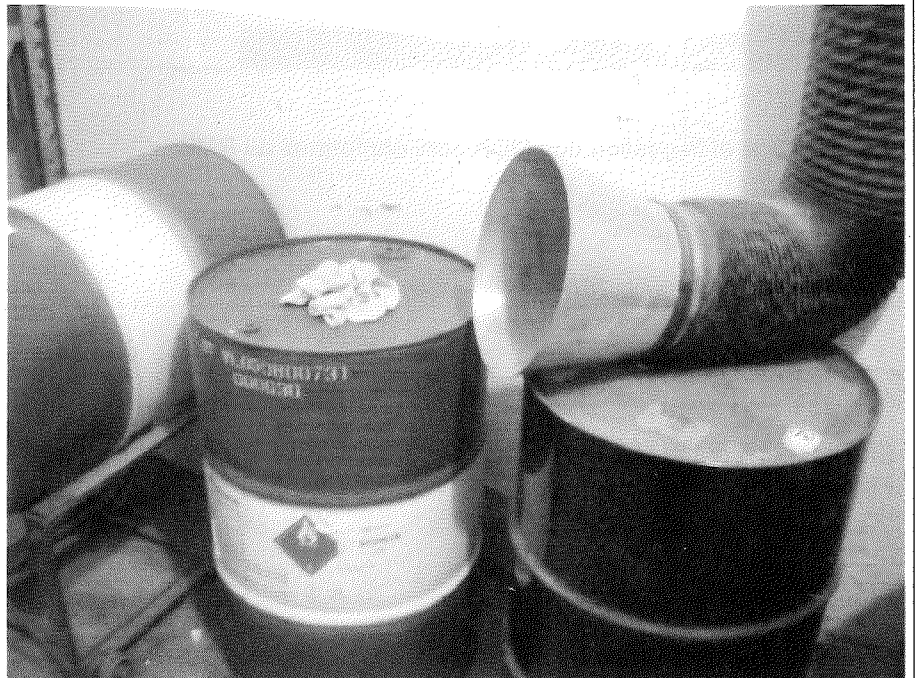
Photo no : DSCN0042.JPG

Barils d'éthylène
