Objet : Demande d'accès n° 2006 10380 – Lettre réponse

La présente fait suite à votre demande d'accès, reçue le 3 février dernier, concernant le lot 4629436 du cadastre du Québec à Saint-Mathieu-de-Beloeil

RAPPORT D'INSPECTION

N/RÉFÉRENCE: 7610-1601-0556000

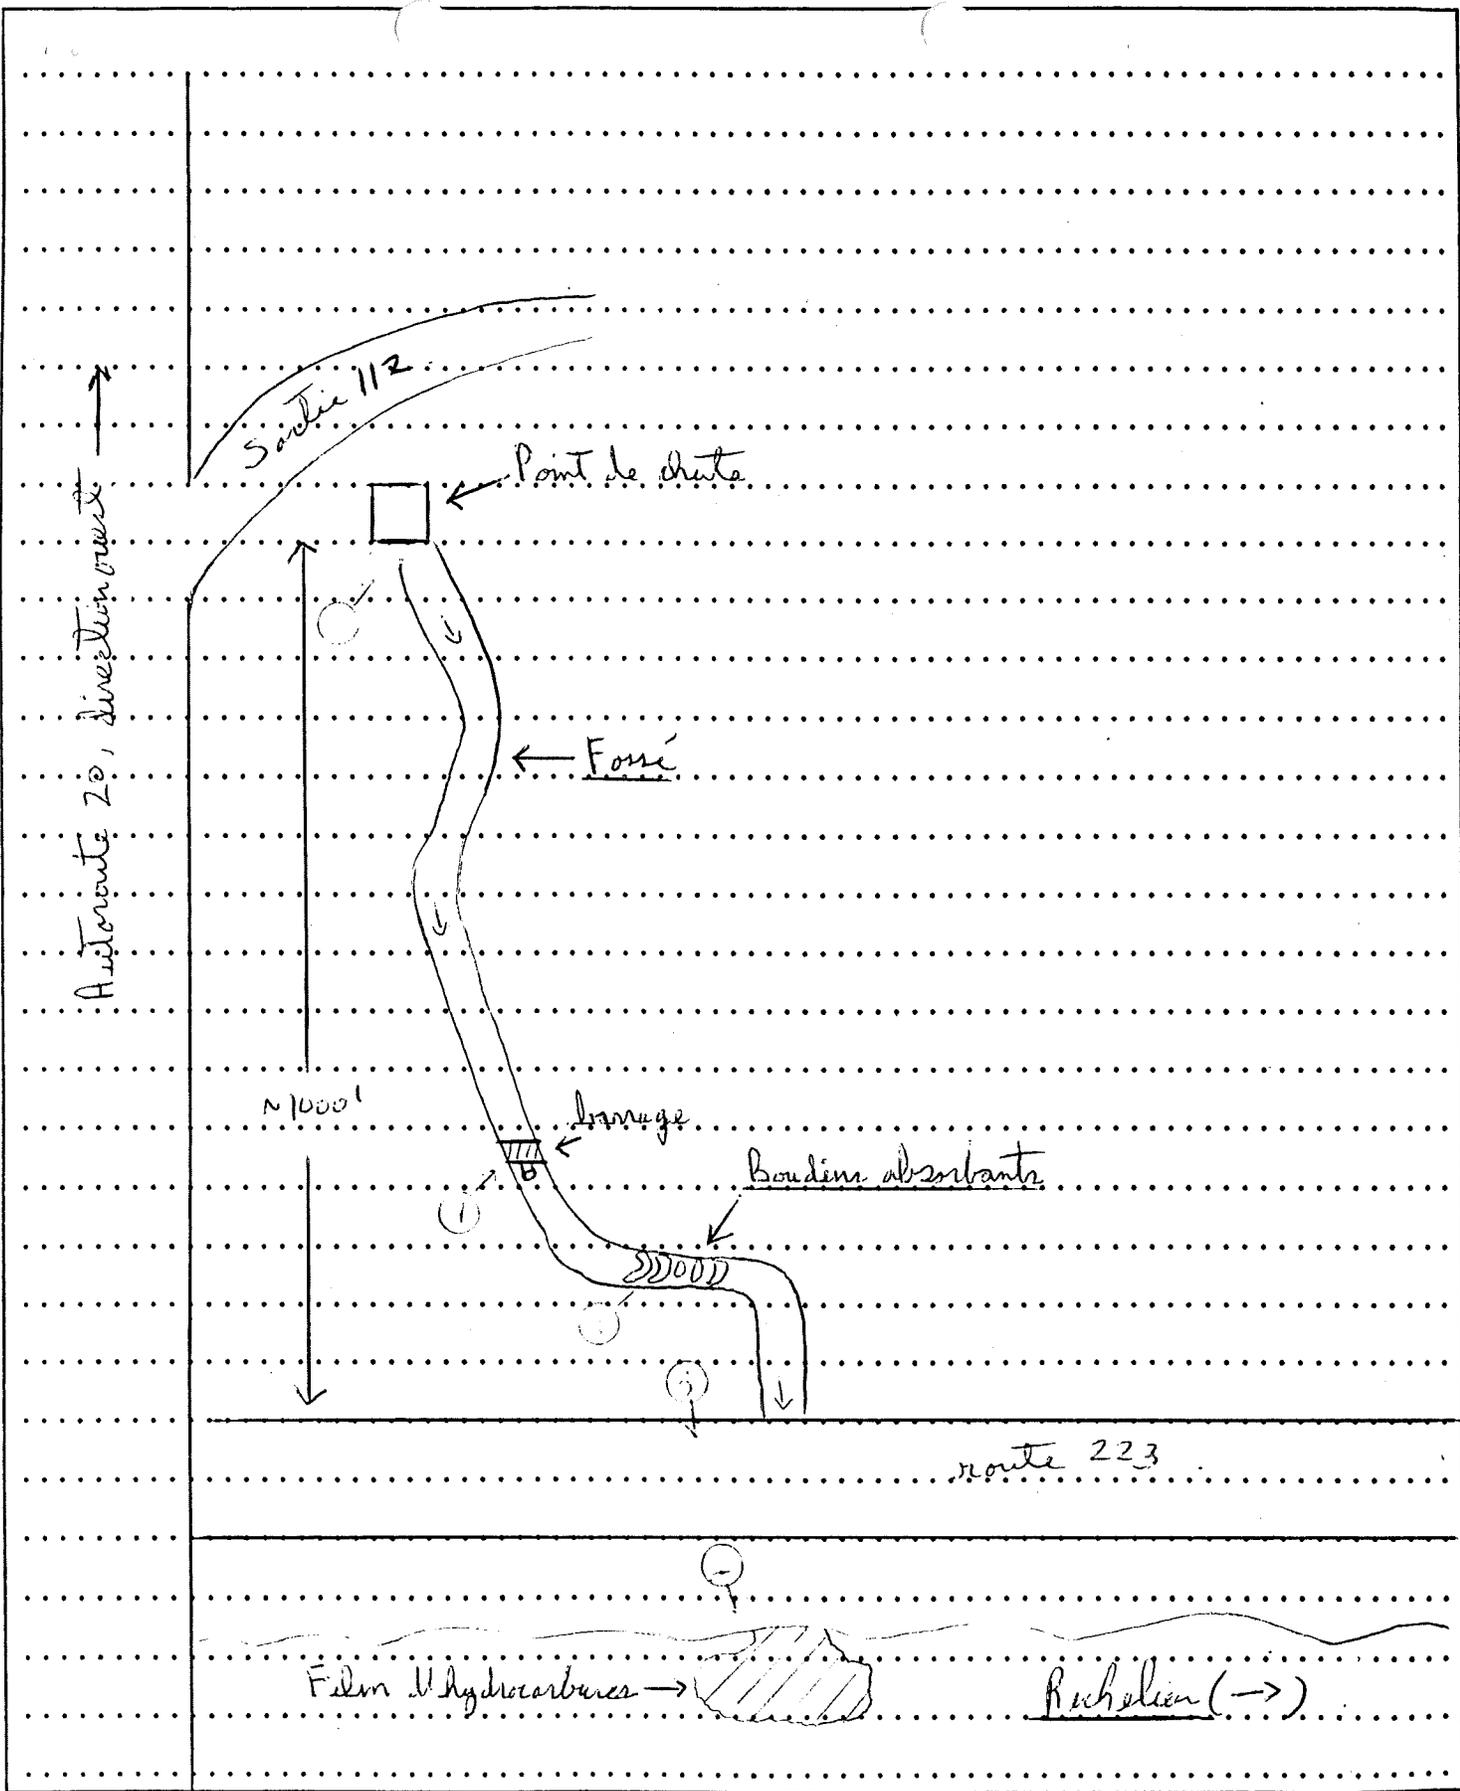
L'endroit de l'accident est localisé. Il y a une forte pente du terrain vers le Richelieu situé à ~ 1000' en aval. Les eaux du foré (avec pellicules d'hydrocarbures à la surface) s'écoulent rapidement en direction de la rivière. Je longe le foré jusqu'au chemin (route 223) où les eaux traversent et se jettent dans le Richelieu. Il semble m'y avoir qu'un film d'hydrocarbures en bordure du point de déversement ou dessus de la glace. L'eau qui s'y rejette frappe un barrage de glace ce qui a peut-être entraîné des hydrocarbures sous la couverture de glace. Le mur de glace est brisé de sorte que l'eau (et le diesel) coulent sur la glace.

Cinq photos ont été prises (voir la croquis des lieux).....
