Objet : Demande d'accès n° 2006 18750- Lettre réponse

Direction régionale du Centre de contrôle environnemental
de l'Estrie et de la Montérégie

BUT DE LA VISITE
Vérifier l'état de la sablière, la conformité des activités ainsi que l'entreposage de déchets.

IDENTIFICATION : Sablière sur le lot 250 à ville Mercier

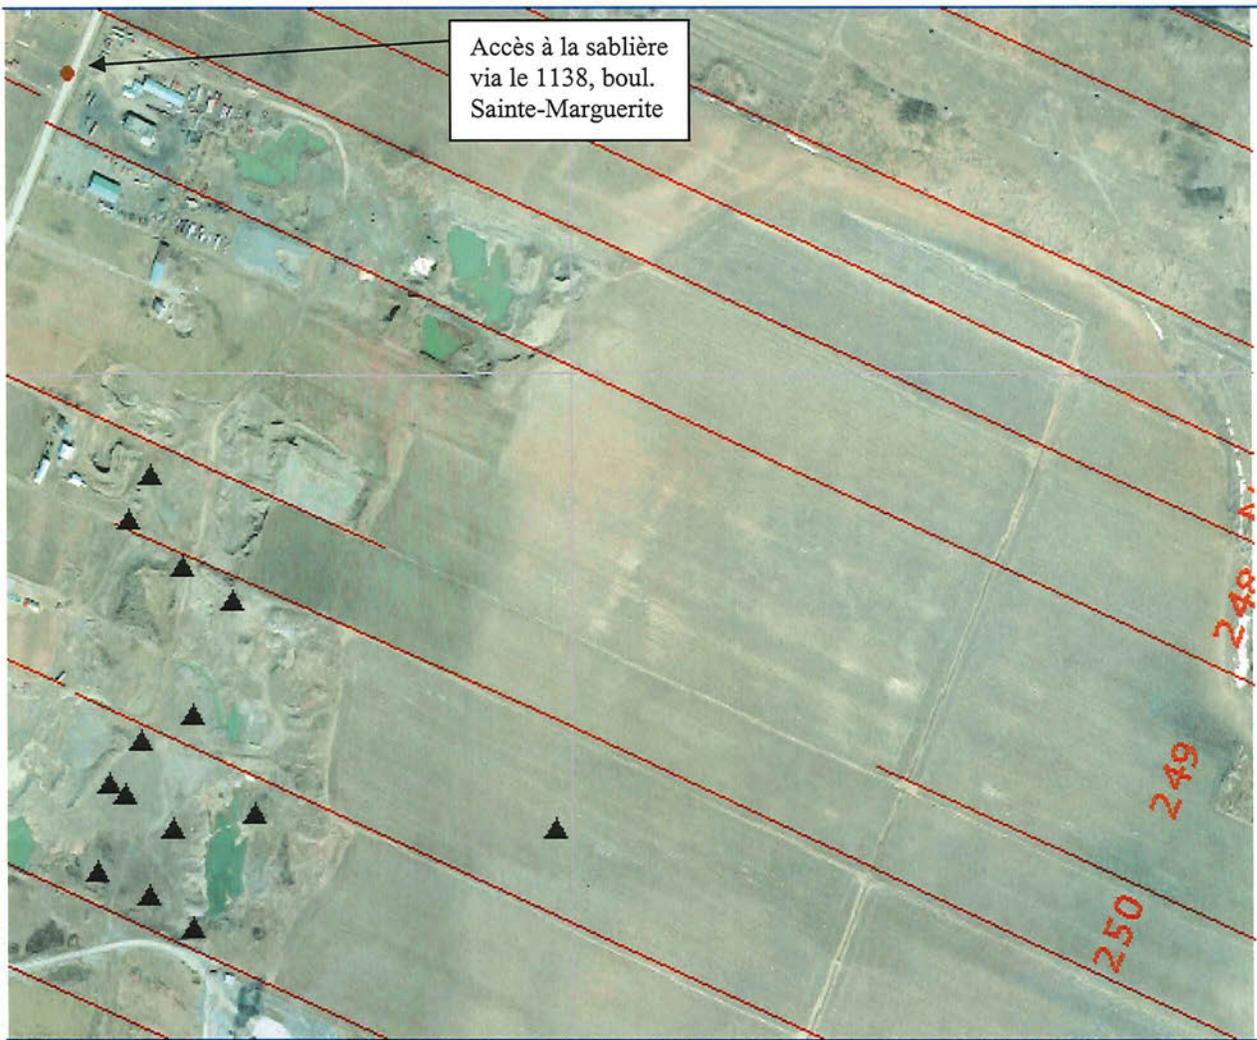
Figure -A-

La compagnie «Sablères Mercier» exploite une sablière sur le lot 250 à ville Mercier (voir figures A et B; photo N°1). Lors de l'inspection, aucune machinerie n'a été présente dans la sablière sur le lot en question. **Articles 53-54 de la L.A.D.** nous a dit que le tamiseur et le concasseur sont des machines mobiles installées à différents endroits selon le lieu d'extraction de sable, en ce moment ces deux équipements sont sur les lots P-251 et 252 (dossier 7610-16-01-0112700).

Description : Accès aux sablières sur les lots P-250, P-251 et P-252 à ville Mercier

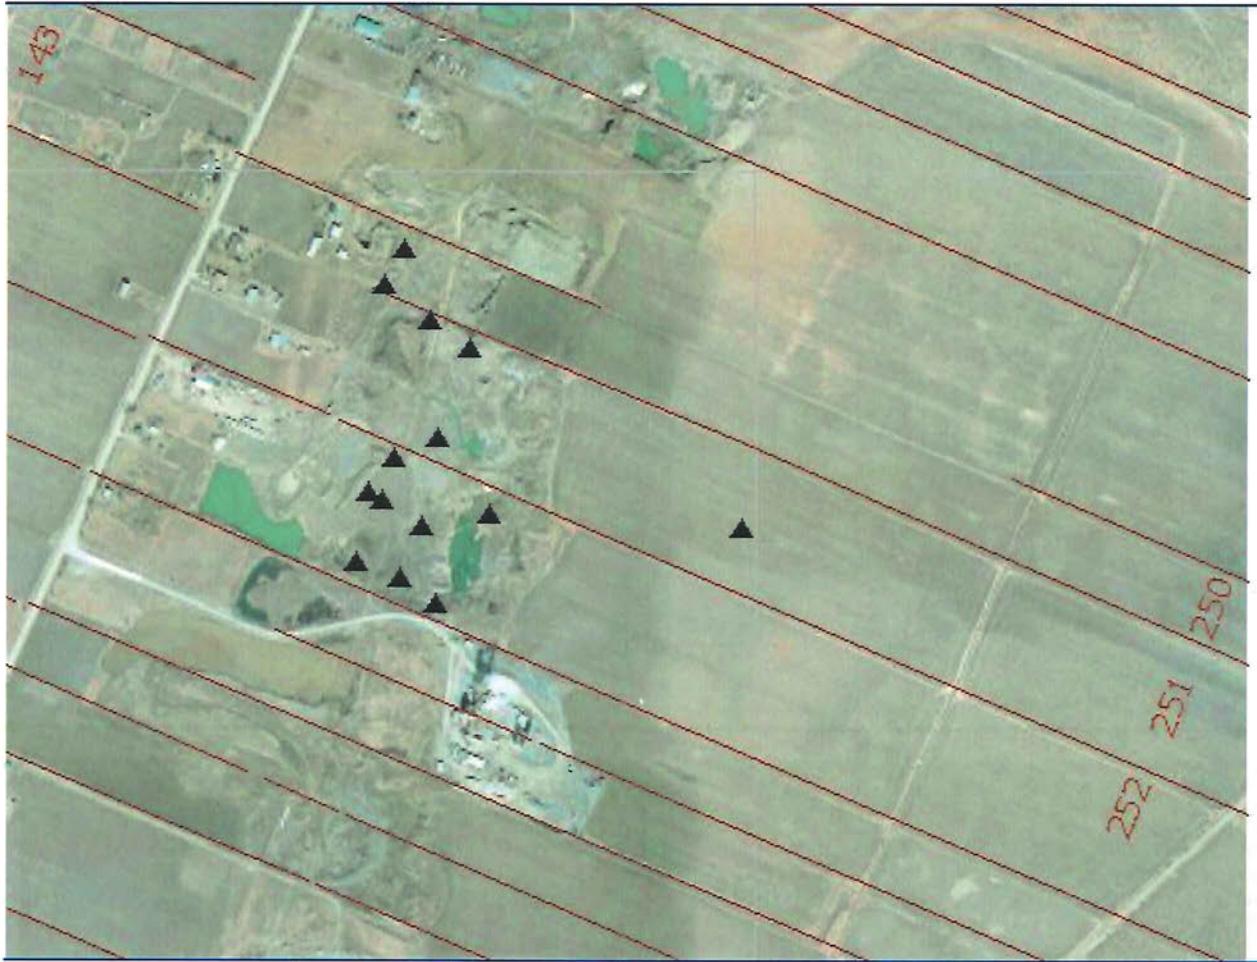
Figure -B-

Description : Vue d'ensemble des sablières sur les lots P-250, P-251 et P-252 à ville Mercier

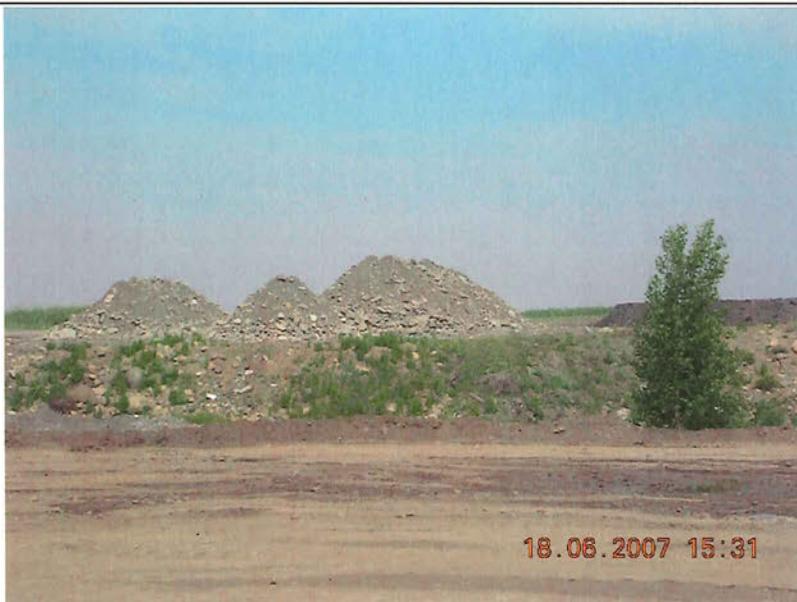
Photo # : 1
Réf. Numérique : 014
Date : 18 juin 2007

Aucun dépôt de déchets solides ou toute autre matière dangereuse résiduelle ni aucun remplissage de la sablière avec un matériaux non conforme sur le lot 250 n'a été constaté lors de l'inspection.

Vue d'une partie de la
sablière sur le lot 250

- Fermer cette intervention.
