**Objet : Demande d'accès concernant, 46 lots, Boulevard Saint-Martin à Laval
Projet Royal St-Martin Ouest**

N° intervention : 301044512	Type d'intervention : Inspection
N° gestion documentaire : 7430-13-01-01466-00	N° du rapport d'inspection : 401366005
N° demande : 200422625	Type de demande : Document officiel
But de l'inspection : H-50/ Laval/ Madeco/ S'assurer de la mise en place des mesures d'atténuation lors des travaux

**Objet : Remblayage de neuf marécages dans le cadre du projet
domiciliaire « Royal Saint-Martin »**

N° intervention : 300761167	Type d'intervention : Inspection
N° gestion documentaire : 7610-13-01-0034403	N° du rapport d'inspection : 400979739
N° demande : 200352634	Type de demande : Plainte à car. environnemental
But de l'inspection : Vérifier le bien fondé de la plainte anonyme concernant l'entreposage de réservoirs pétroliers.

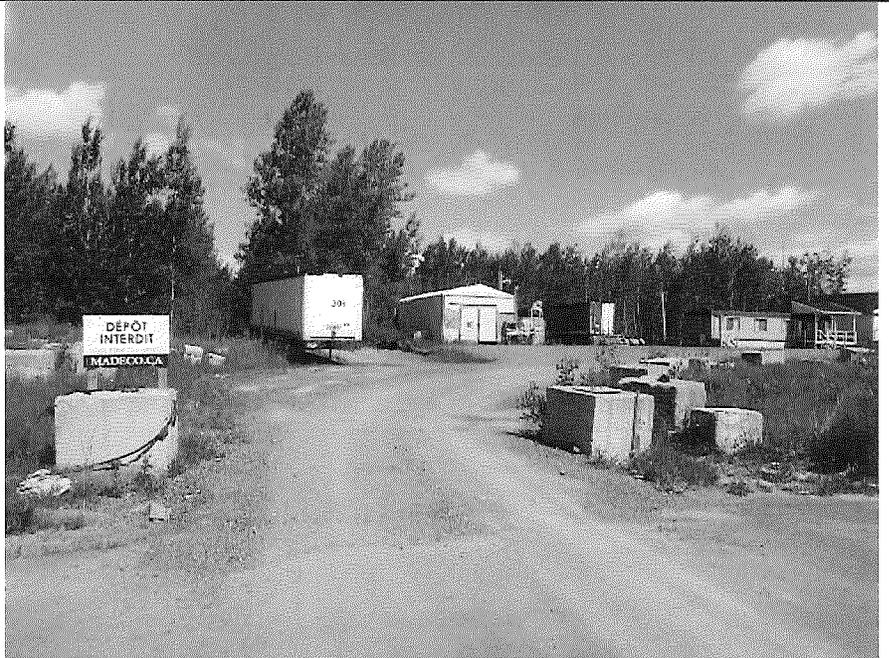
Photo no : 1

Description : Vue direction nord-est de l'entrée du site.

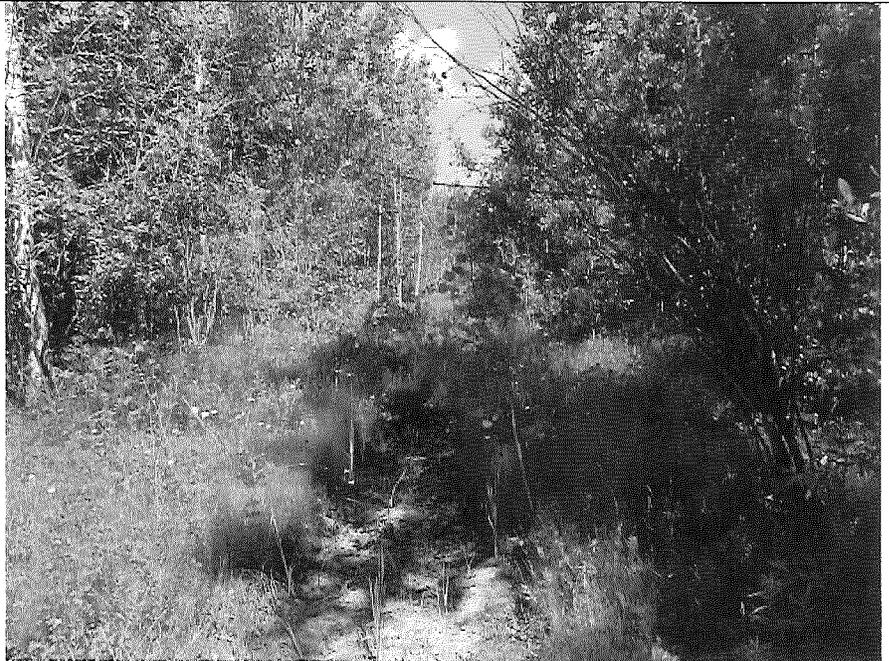
Photo no : 2

Description : Sentier qui longe le terrain direction nord.

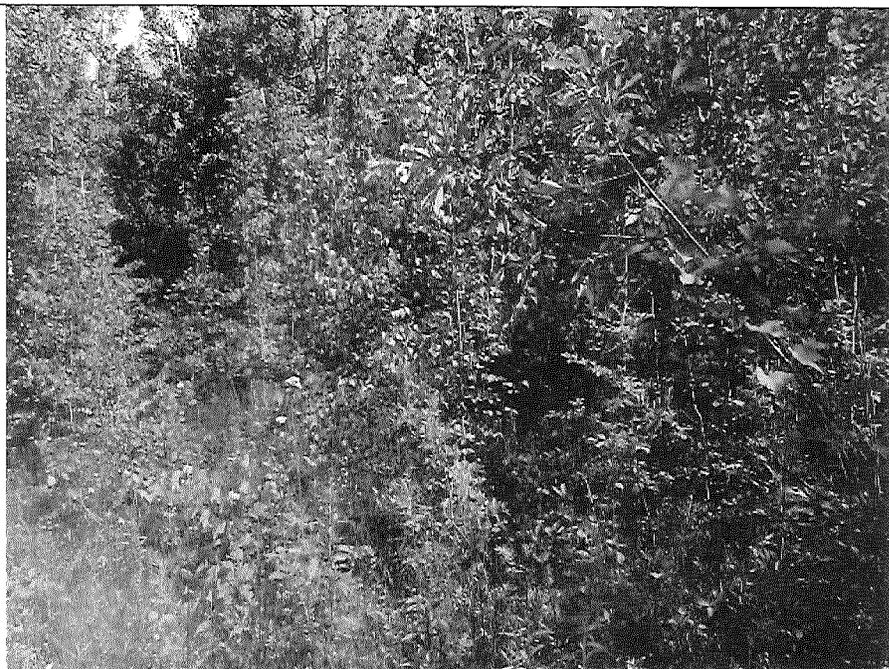
Photo no : 3

Les travaux de remblayage des neufs marécages dans le cadre du projet « Royal Saint-Martin » n'ont pas encore commencé.

Description : Accès à un marécage à remblayer à partir du sentier.

Ainsi, je recommande de retourner sur le terrain quand les travaux auront commencé pour vérifier le respect des mesures d'atténuation. À noter que le détenteur du CA s'est engagé à nous aviser 48h avant le début des travaux (engagement du 3 juin 2015).

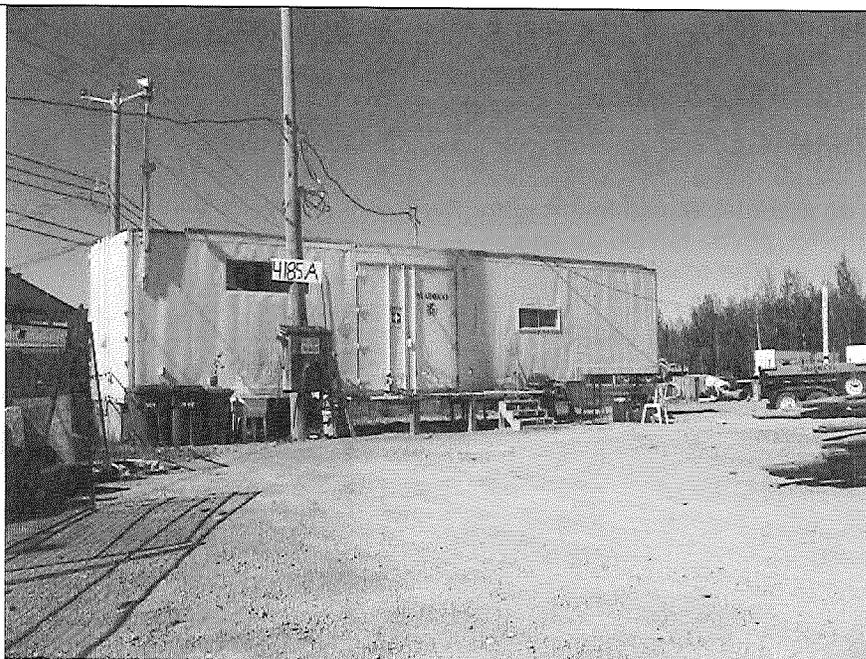
Photo no : 1

Roulotte de Madeco présente sur le terrain de ville de Laval.

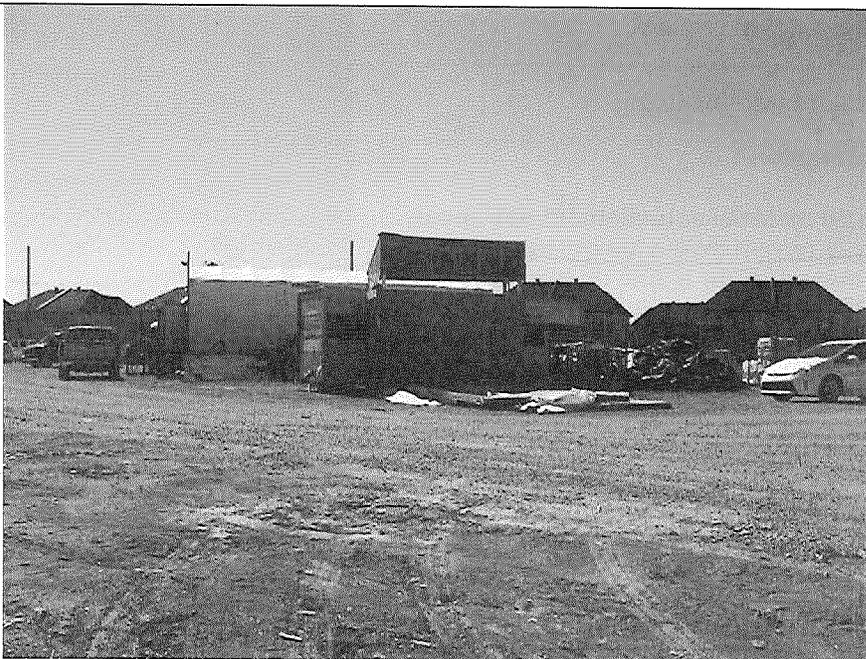
Photo no : 2

Matériel de construction (appartenant à Madeco) présent sur le site de la ville.

Tout le matériel actuellement présent sur le terrain de la ville sera déménagé sur le terrain voisin matricule # 8244-93-2275-7-000-000, (photo 3 et photo aérienne) appartenant à Madeco.

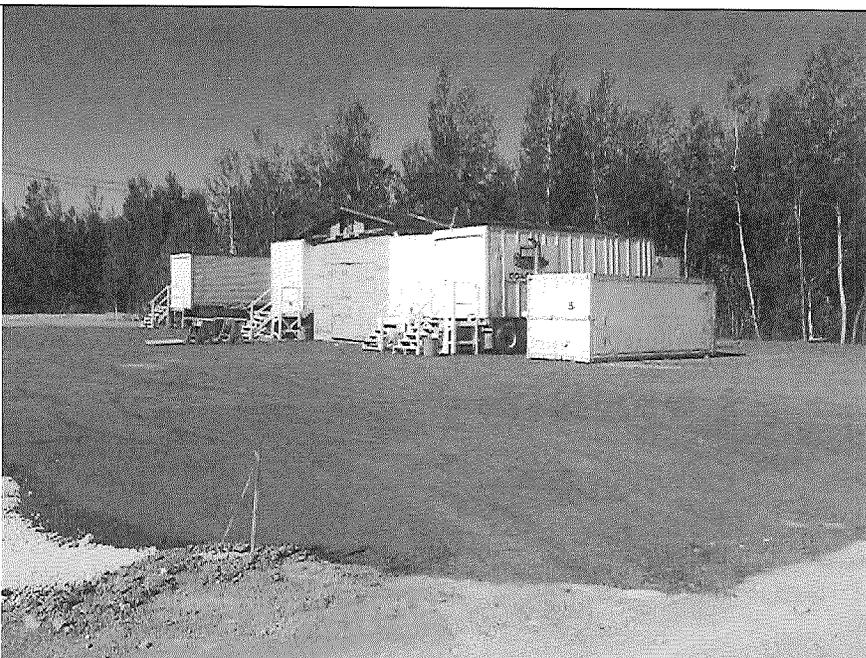
Photo no : 3

Bâtiments appartenants à Madeco dans lesquels sera transféré tout le matériel de construction qui est actuellement sur le terrain de la ville.

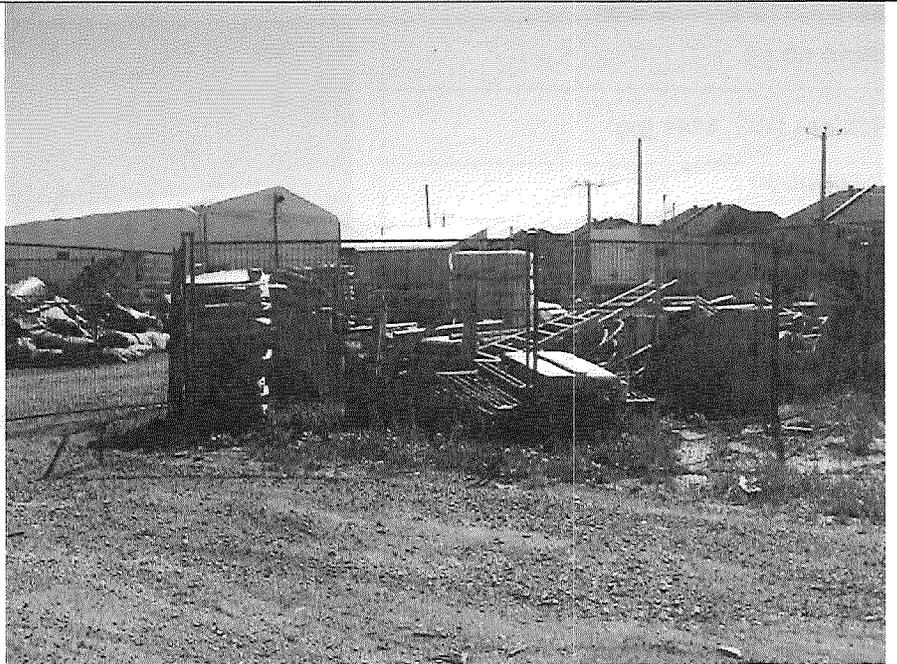
Photo no : 4

Vu du matériel actuellement entreposé sur le terrain de la ville qui sera déménagé sur le site de Madeco.

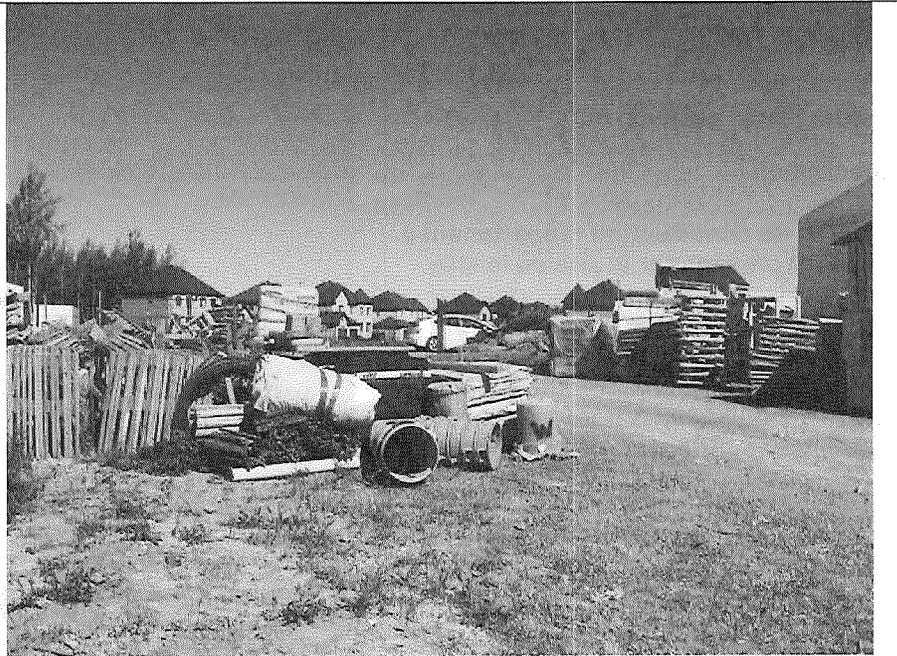
Photo no : 5

Vu du matériel actuellement entreposé sur le terrain de la ville qui seront déménagés sur le site de Madeco.

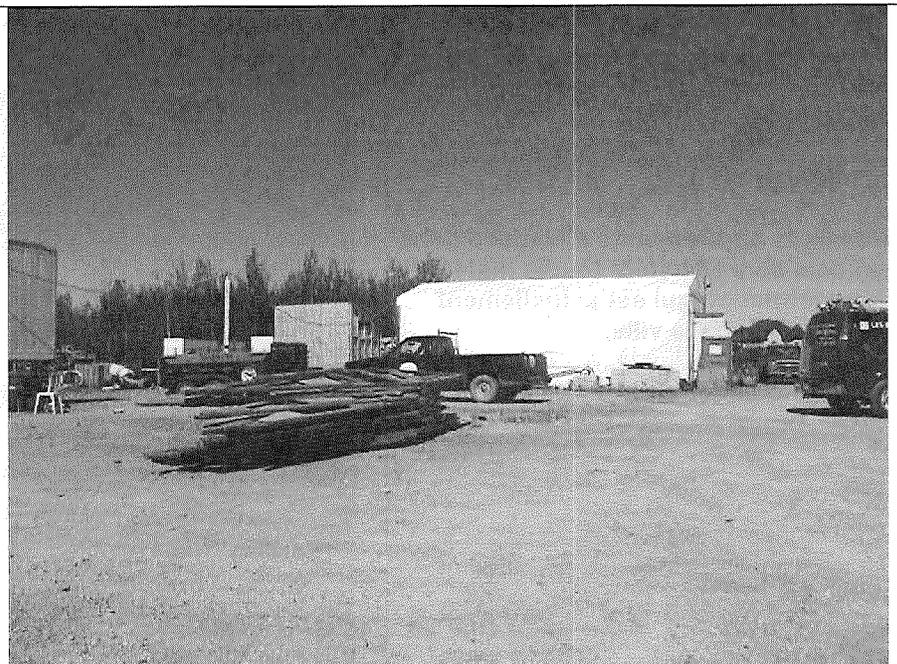
Photo no : 6

Vu du matériel actuellement entreposé sur le terrain de la ville qui sera déménagé sur le site de Madeco.

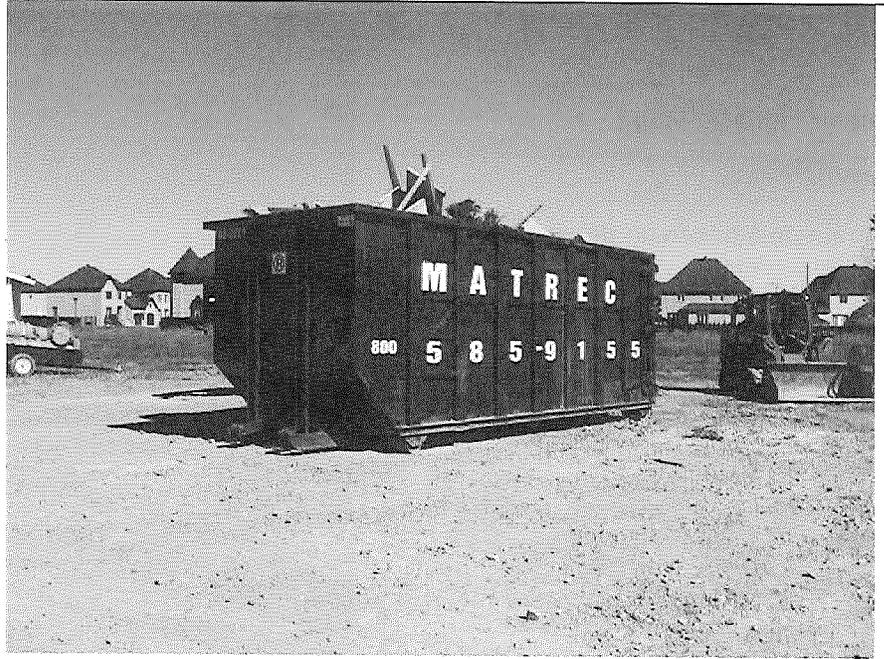
Photo no : 7

Conteneur pour les déchets solides sur le terrain de la ville.

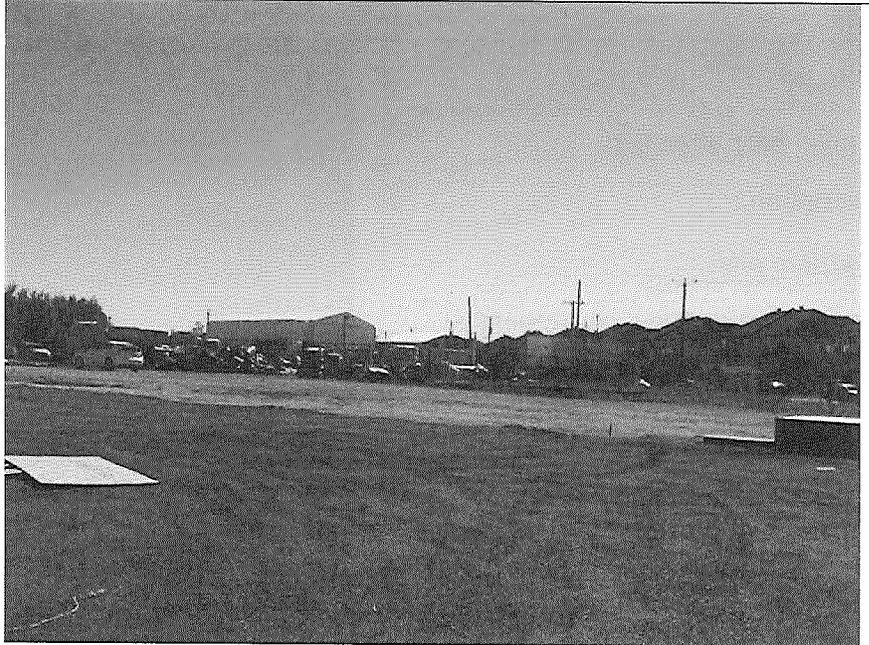
Photo no : 8

Vu du site actuel sur le terrain de la ville, pour montrer la proximité du quartier résidentiel au Sud du site.

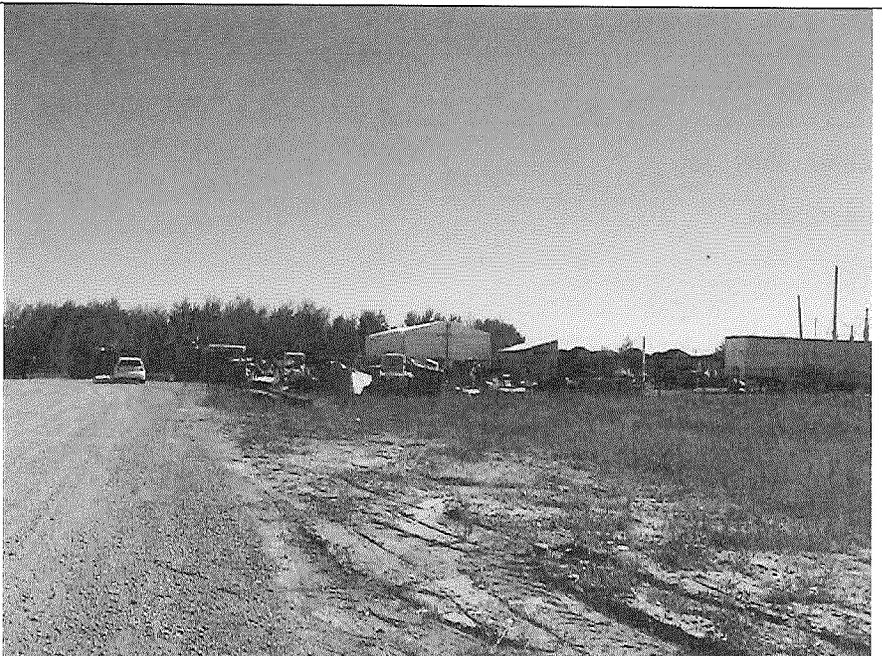
Photo no : 9

Vue globale du site en phase d'être déménagé sur le site de Madeco, situé juste à côté et visible à la photo 10.

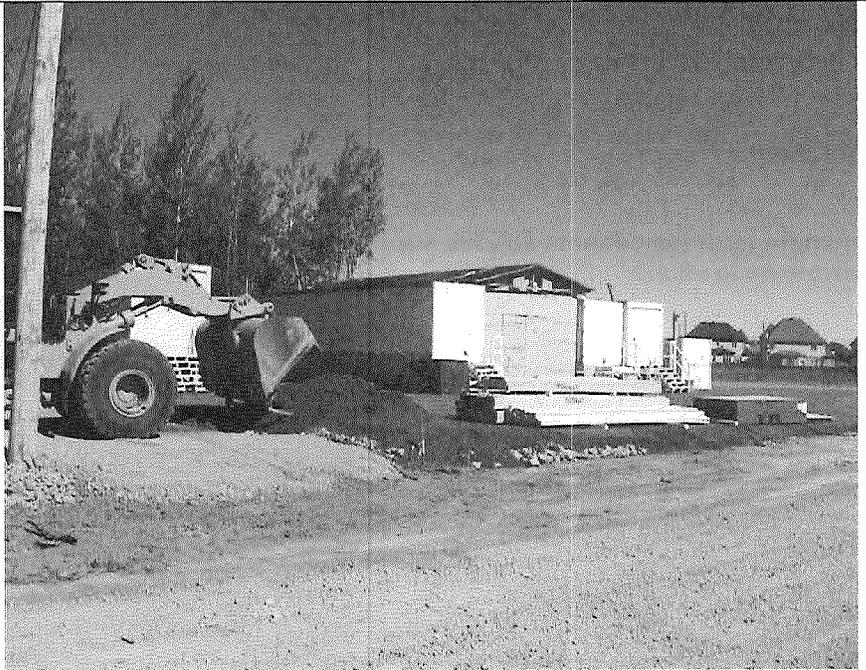
Photo no : 10

Terrain de Madeco en phase d'aménagement.

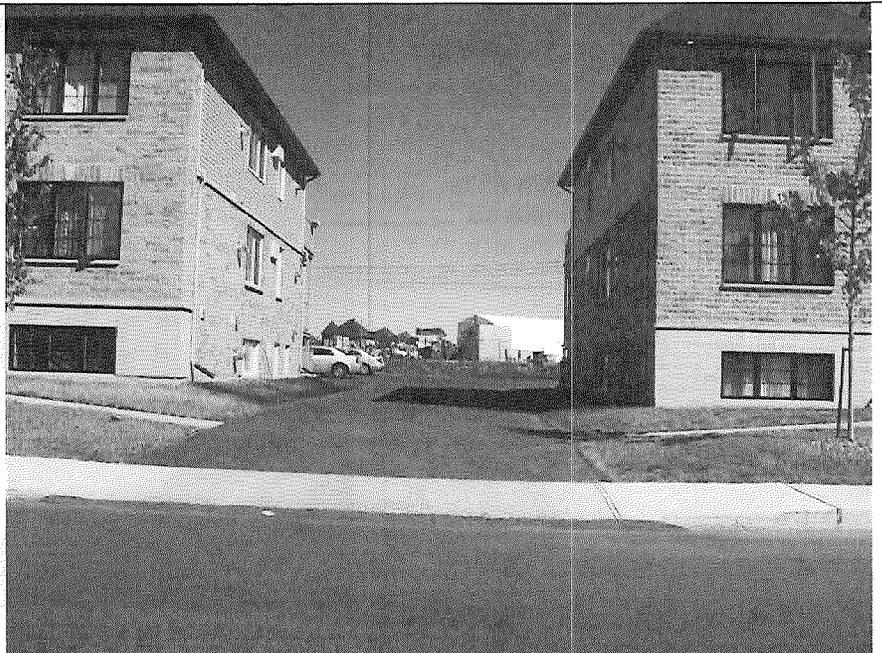
Photo no : 11

Vu du site d'entreposage actuel de Madeco, sur le terrain de ville de Laval, visible entre le 4225 et 4213 rue Bertin.
