Objet : Demande d'accès à l'information concernant les divers lots situés à Val-Morin

But : Faire le suivi de l'urgence environnement concernant un déversement d'huile à chauffage qui s'écoule dans un cours d'eau et dans le lac Raymond.

Décontamination

RAPPORT D'INSPECTION ABRÉGÉ

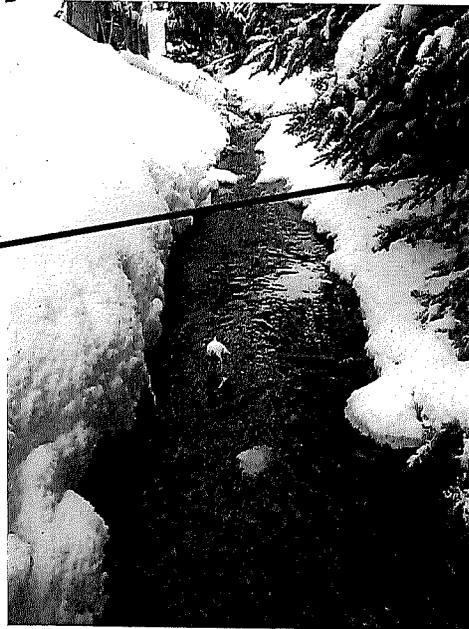
Photo # : 1

Note : Ruisseau, tributaire du lac
Raymond.

Végétation arborescente à conserver lors
des travaux d'excavation.

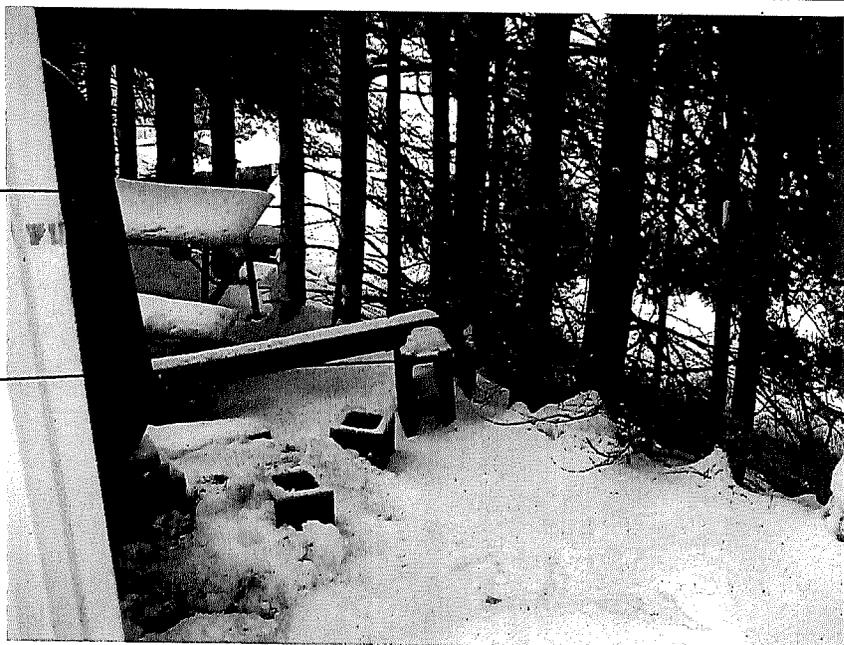
Photo # : 2

Vieux réservoir désaffecté.

Végétation arborescente à protéger lors
des travaux d'excavation des sols
contaminés.

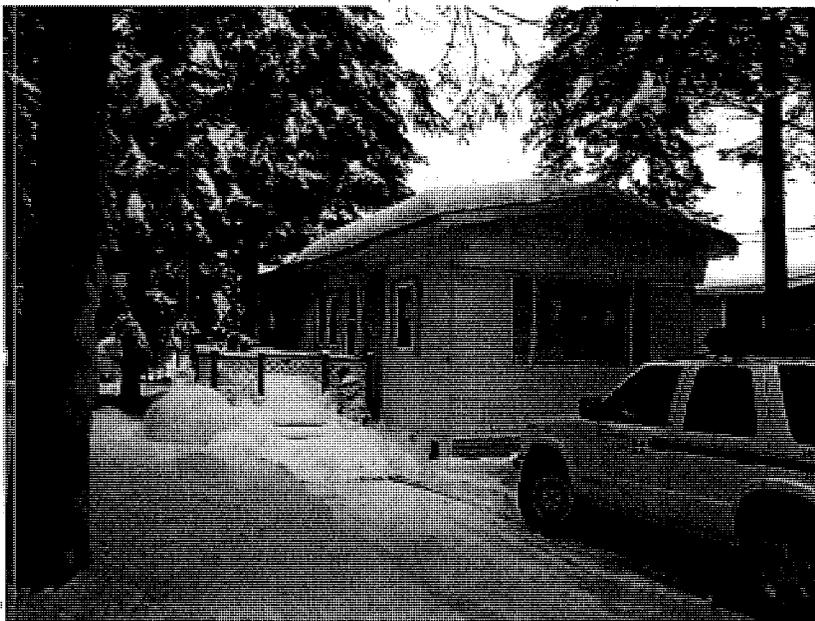
Photo # : 3

Note : Maison mobile situé au 69
Domaine Val Morin.

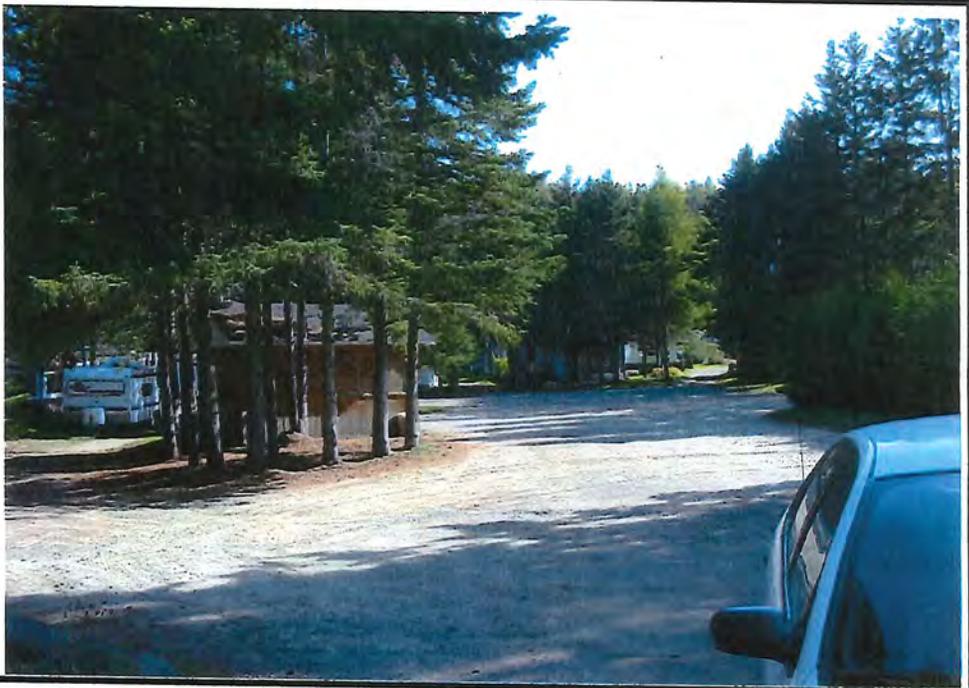
Photo # : 1

Entrée du Domaine

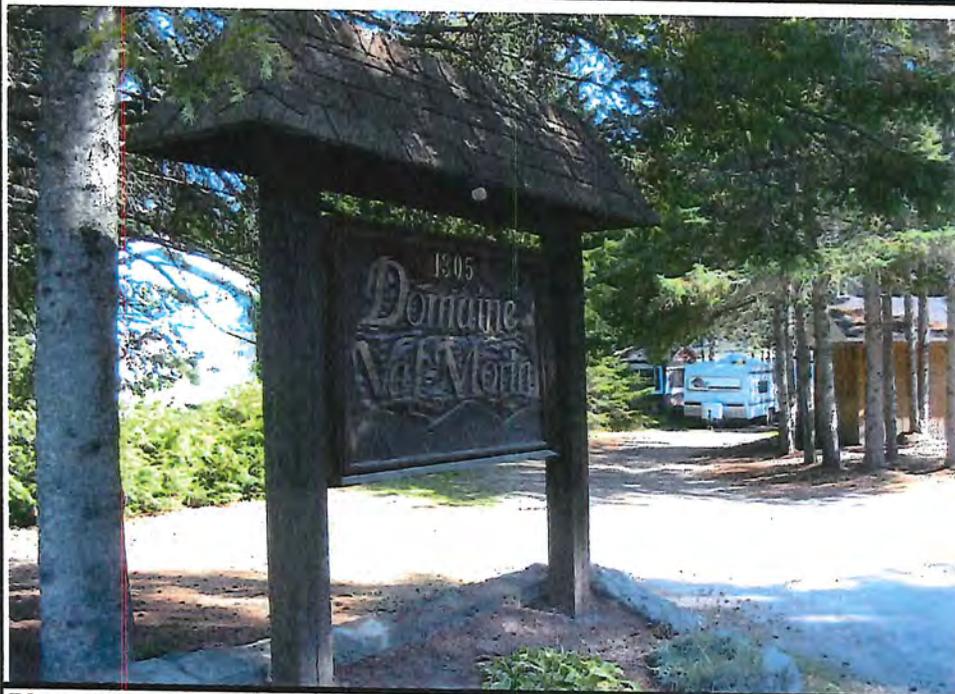
Photo # : 2

Pancarte à l'entrée.

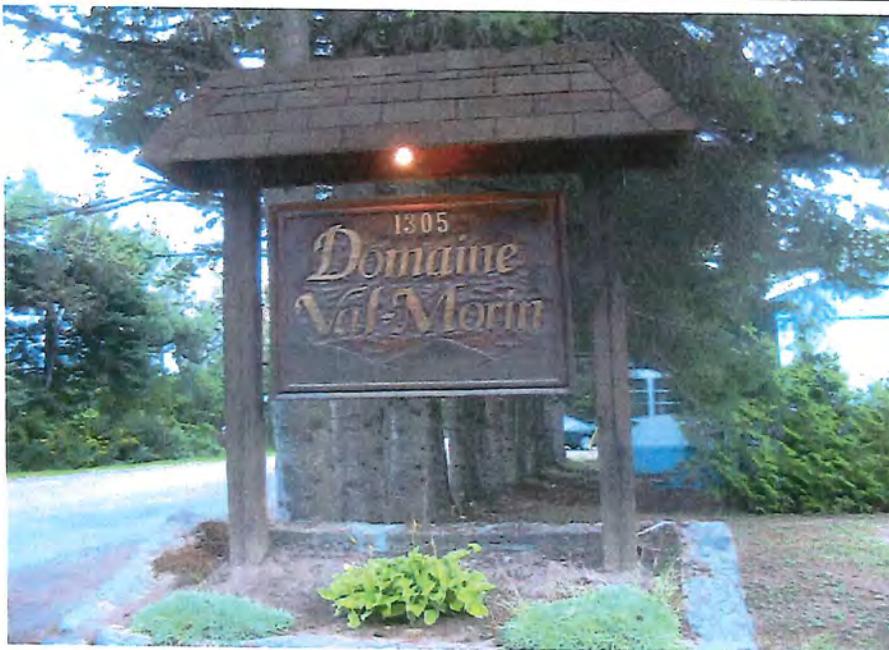
Référence Photo : 032.JPG

Note : Entrée du secteur Domaine Val-Morin

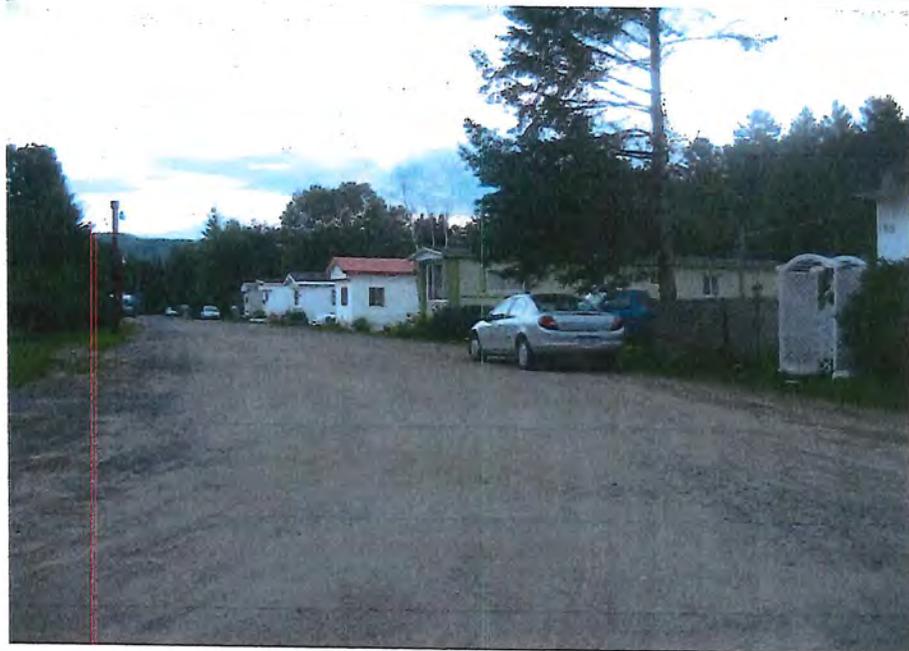
Photo # 2 :

Note : L'une des rues du secteur de maisons mobiles fixes

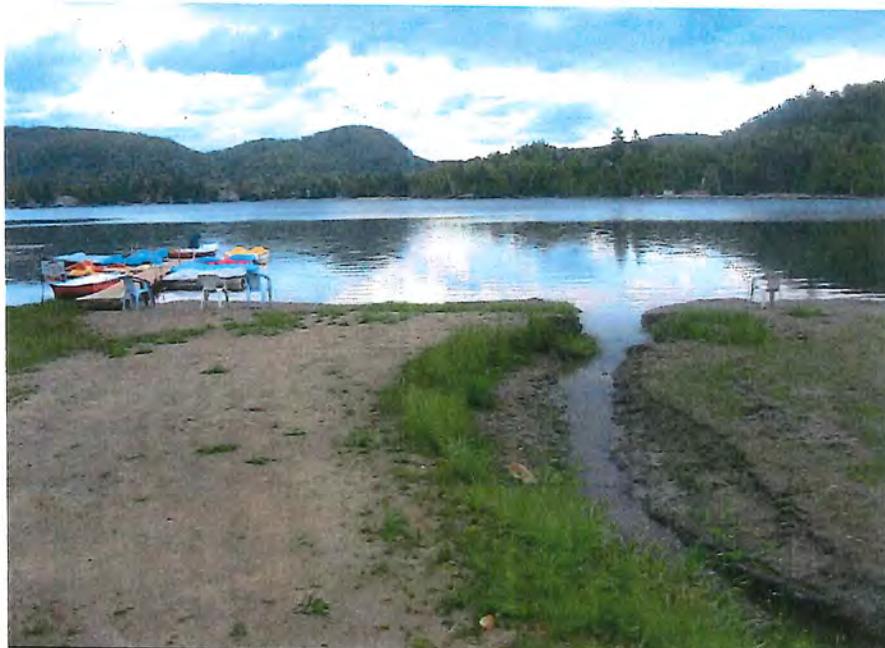
Photo # 3 :

Note : Lac Raymond en face du Domaine Val-Morin

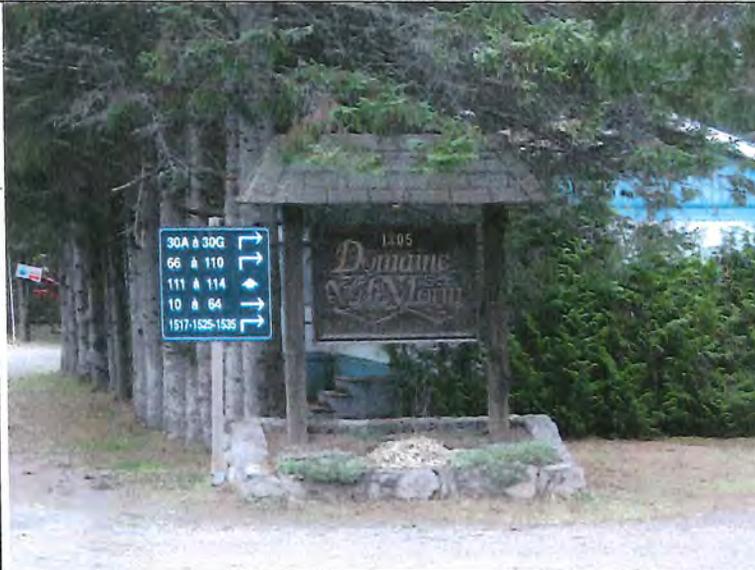
Photo montrant l'entrée du Domaine Val-Morin.

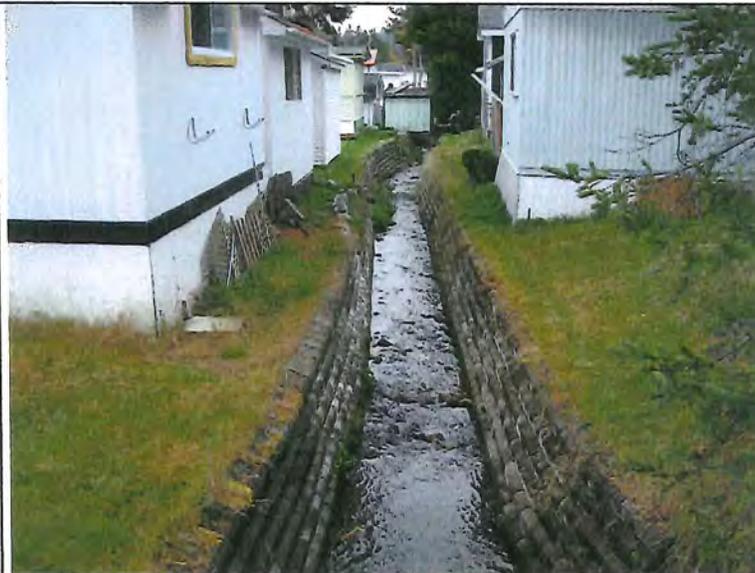
No photo : 2 (003.jpeg)

Photo montrant le cours d'eau passant au travers du parc de maison mobile.

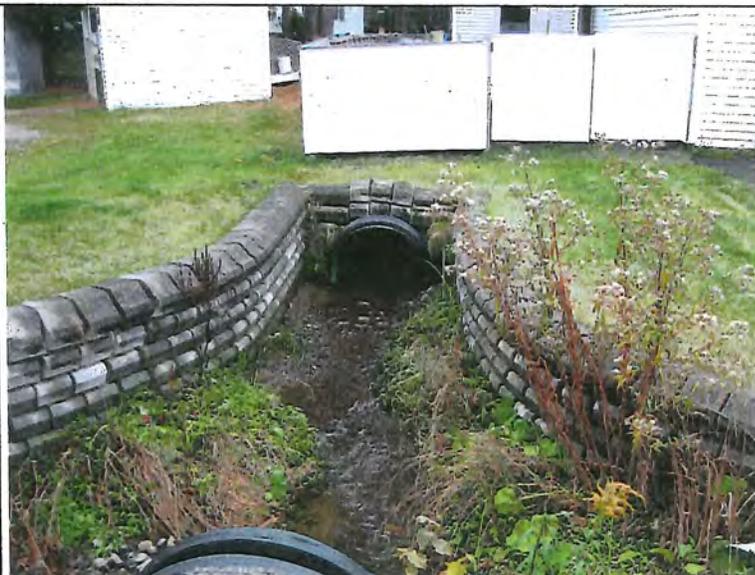
No photo : 3 (004.jpeg)

Photo montrant le cours d'eau passant au travers du parc de maison mobile. Certaines parties sont complètement canalisées.

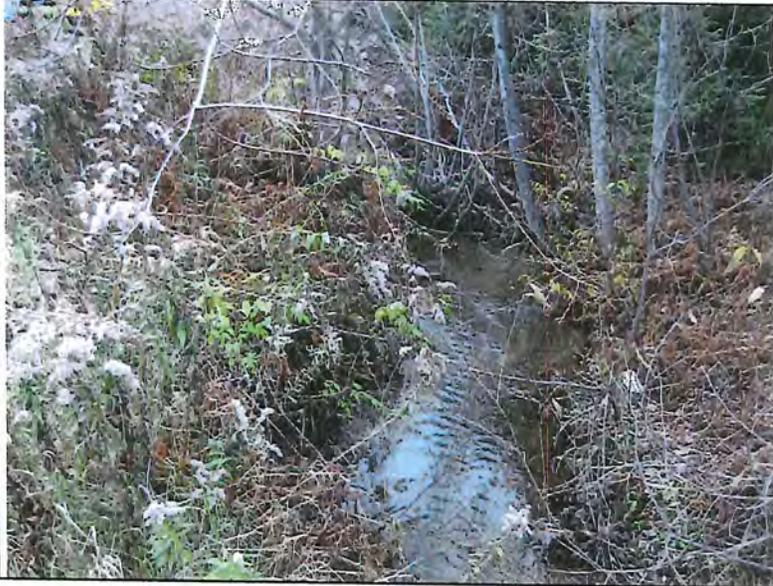
No photo : 4 (006.jpeg)

Photo montrant le cours d'eau en aval du Domaine Val-Morin. À noter que l'eau est claire et qu'aucune odeur s'apparentant à des eaux usées n'a été perçue.

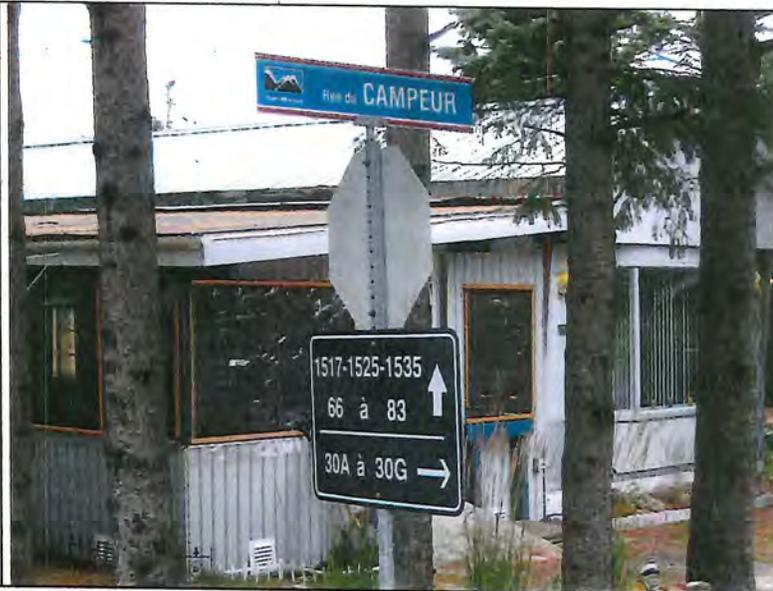
No photo : 5 (007.jpeg)

Photo montrant la rue du Campeur avec les terrains 66 à 83.

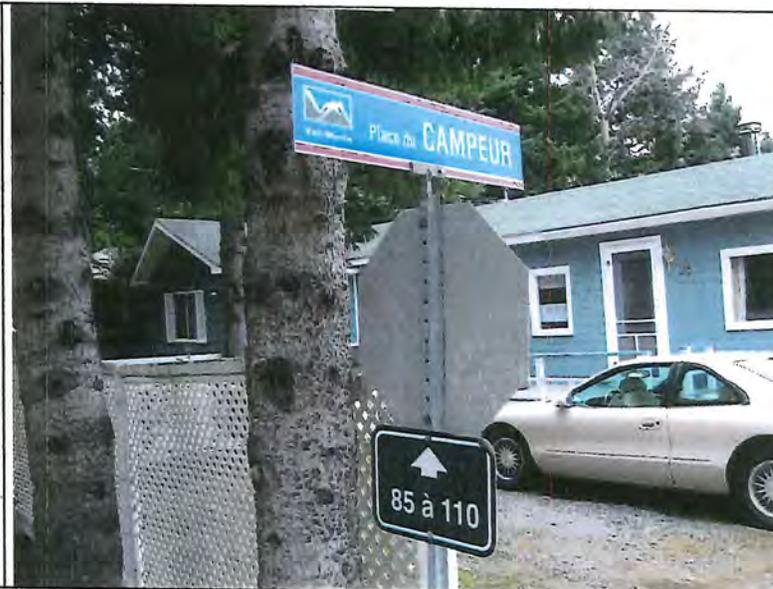
No photo : 6 (007.jpeg)

Photo montrant l'autre partie de la rue du campeur, terrains 85 à 110.

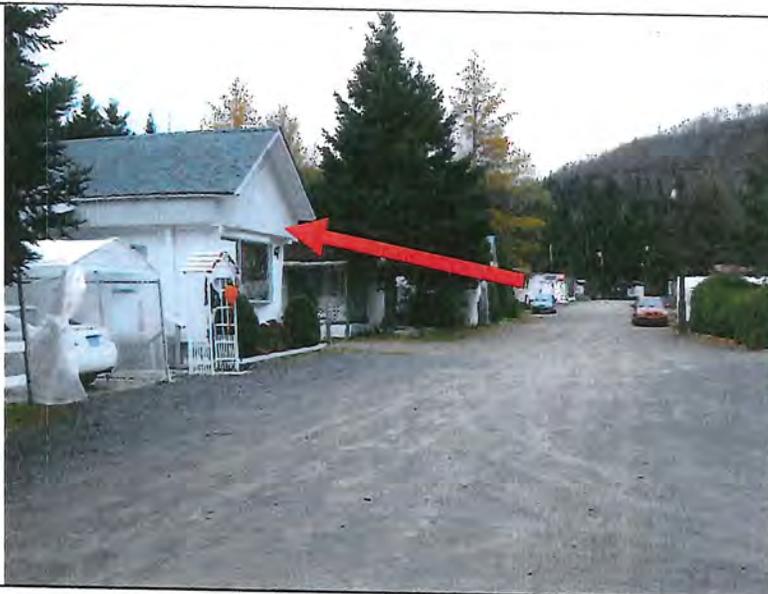
No photo : 7 (009.jpeg)

Description:
Photo montrant la maison 95 sur la rue du campeur.

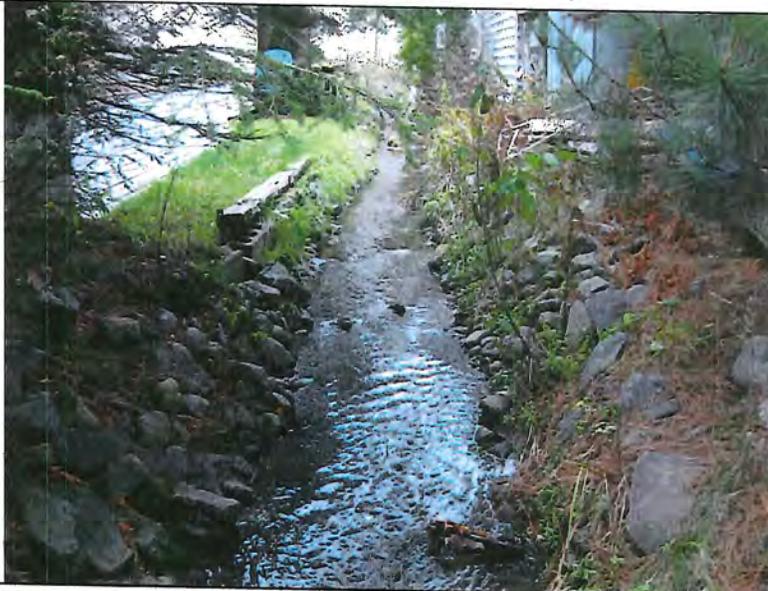
No photo : 8 (012.jpeg)

Description:
Photo montrant le cours d'eau dans le secteur du 95, rue du campeur. Aucun écoulement constaté.

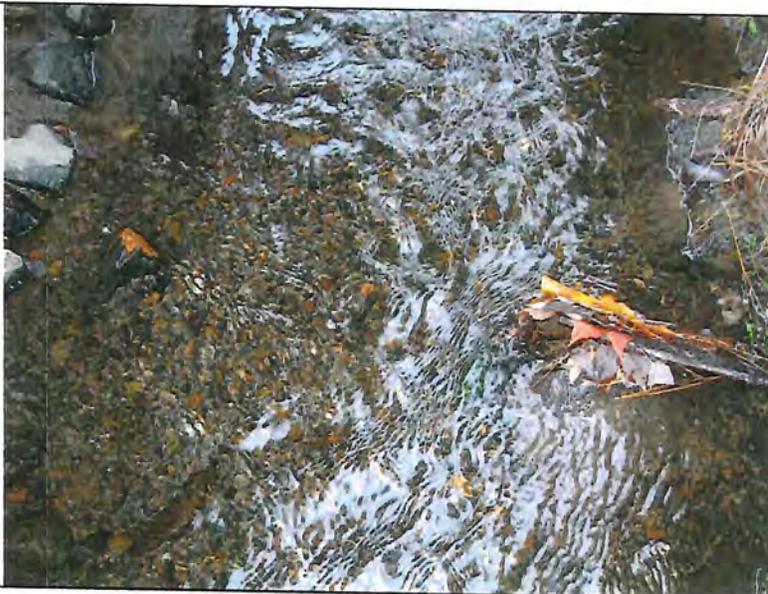
No photo : 9 (013.jpeg)

Description:
Photo montrant le cours d'eau dans le secteur du 95, rue du campeur. Aucun écoulement constaté. L'eau est claire et exempte de toutes trace de déversement d'eau usée.
