**Objet : Demande d'accès n° 2006 13912 – Lettre réponse**

# RAPPORT D'INSPECTION

Lieu inspecté :	
Nom du lieu : Restaurant Au St-Stan	
Nom usuel du lieu :	
Localisation du lieu inspecté : (adresse civique, cadastre rénové ou lot, rang, cadastre) : 330 route 132, St-Stanislas-Kostka, J0S 1P0	
No du lieu : X2133153	Type de lieu : Restaurant 24 heures
Coordonnées géographiques (deg. déc. NAD83): 45,182; -74, 1647

Date de l'inspection :	2011-11-09 AAAA-MM-JJ	Heure d'arrivée :	06 h 40	Heure de départ :	07 h 40
Inspecteur : Judy-Fay Ferron			Accompagné de :		
No intervention : 300628194			No gestion documentaire : 7330-16-01-0053400		
Type d'intervention : Inspection			No document : 400882222		
Type de demande liée : Plainte à car. environnemental			No demande : 200292686		
But de l'inspection : Vérifier s'il y a rejet d'eau usée dans l'environnement provenant du restaurant Au St-Stan

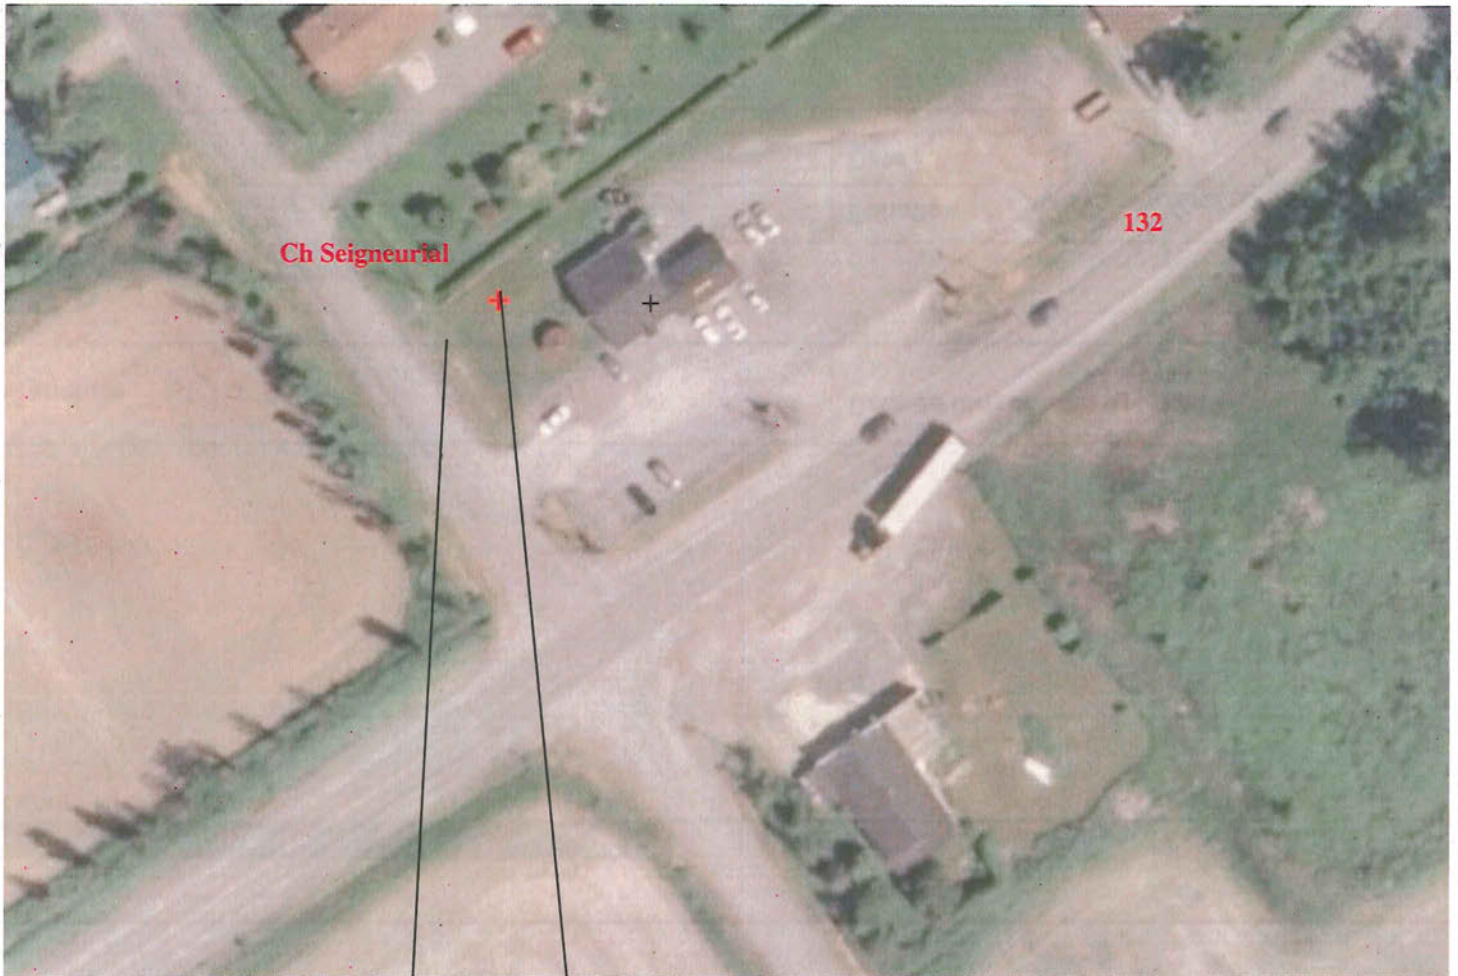
Titre : Ortophoto du restaurant Au St-Stan

Fossé où  
rejet est  
suspecté

Fosse septique  
N45°10'52,3''  
W074°09'52,9''

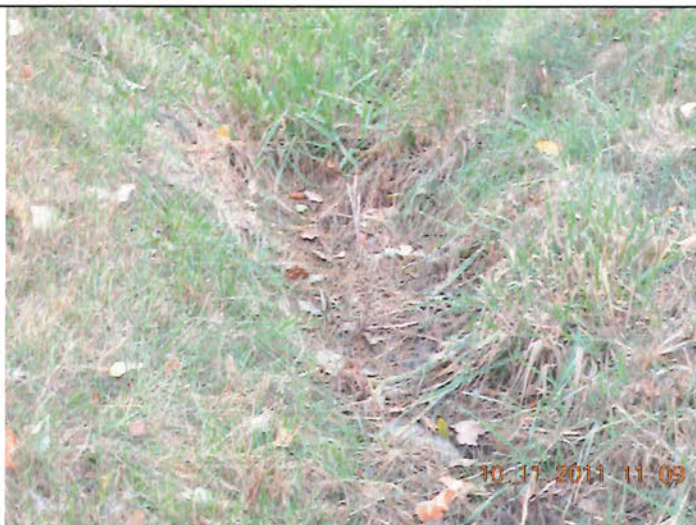
Photo no : 2

Un rejet d'eau usée n'a pas été constaté suite au traçage d'une toilette du restaurant Au St-Stan

Description :  
Absence de coloration rose au fossé

Fermer l'intervention

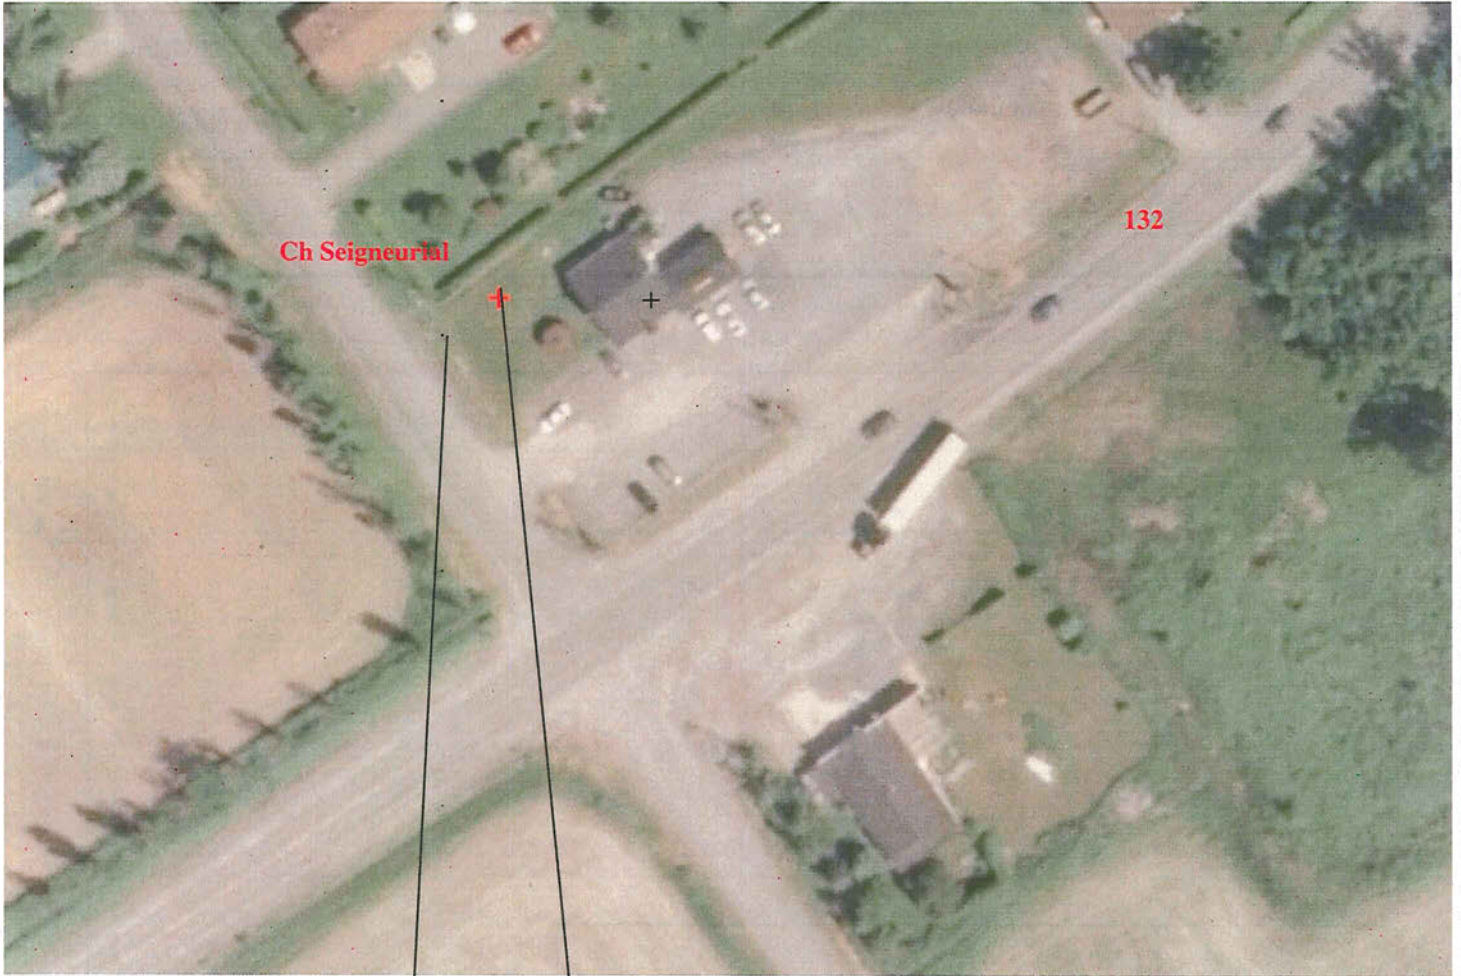
Titre : Ortophoto du restaurant Au St-Stan

Fossé où  
rejet est  
suspecté

Fosse septique  
N45°10'52,3''  
W074°09'52,9''

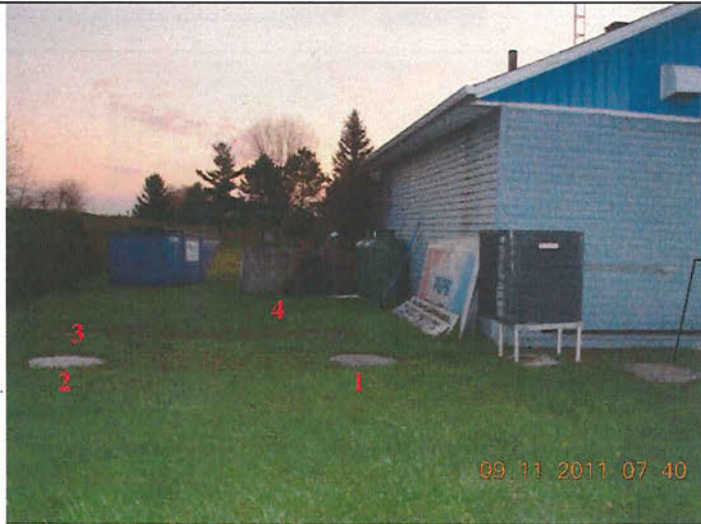
Photo no : 2

Je constate la présence de 5 couvercles de béton (photos 2, 3 et panorama 1). Je soulève celui le plus près du restaurant (non numéroté sur les photos) et constate un contenu orangé, graissé, que je suppose être le piège à matières grasses (PMG; photos 4 et 5).

Description :  
4 couvercles de béton à l'arrière du restaurant et 1 couvercle sur le côté du restaurant

Couvercle sur le côté

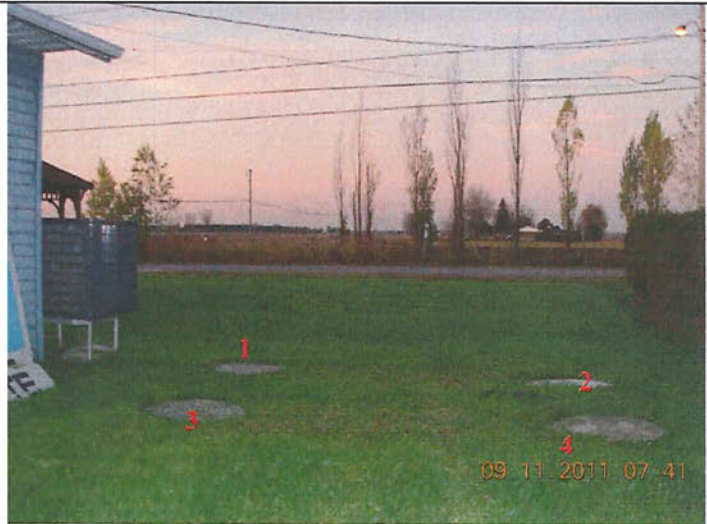
Photo no : 3

Description :  
4 couvercles de béton à l'arrière du restaurant par rapport au Chemin Seigneurial et au fossé suspecté de recevoir le rejet par le plaignant

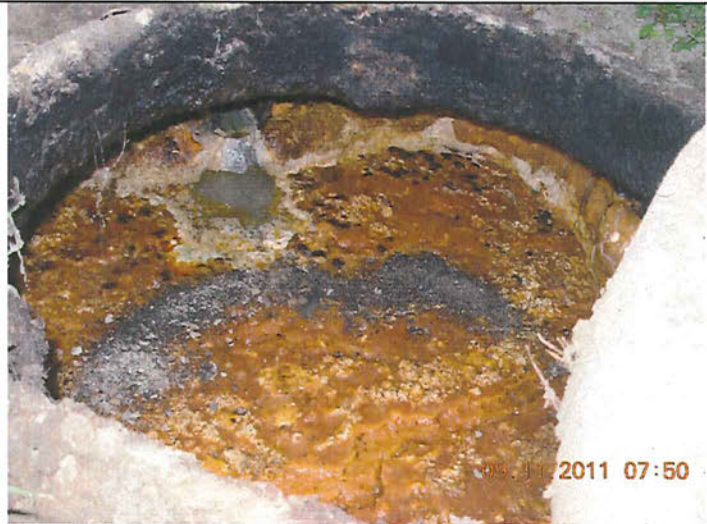
Photo no : 4

Description :  
Contenu d'un des couvercles sur le côté du restaurant.

Probablement un piège à matières grasses (PMG)

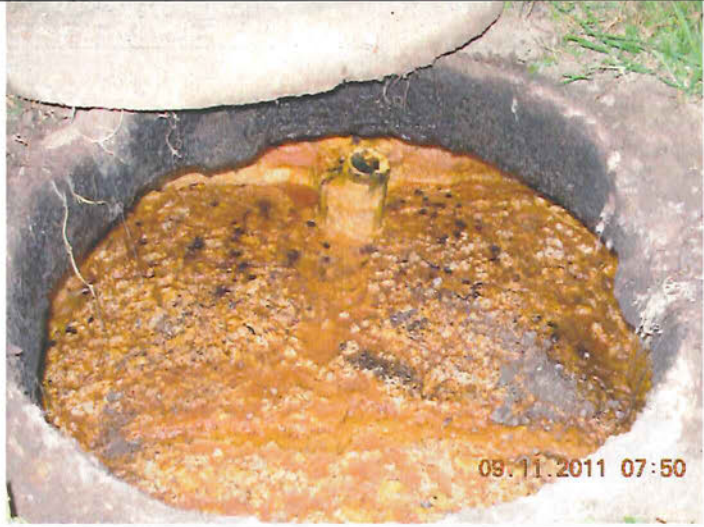
Photo no : 5

Description :  
Idem photo 4

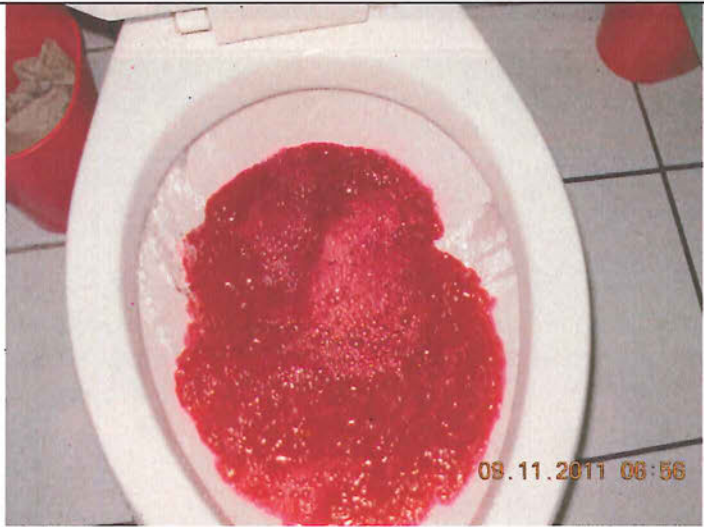
Photo no : 6

À 6 :56, j'ajoute 250 ml de rhodamine 10% P/V dans la toilette des femmes (photo 6). Le contenu est évacué à 2 reprises afin de faciliter le cheminement des eaux

Description :  
À 6 :56, 250 ml de rhodamine 10% P/V est ajouté à la toilette des femmes

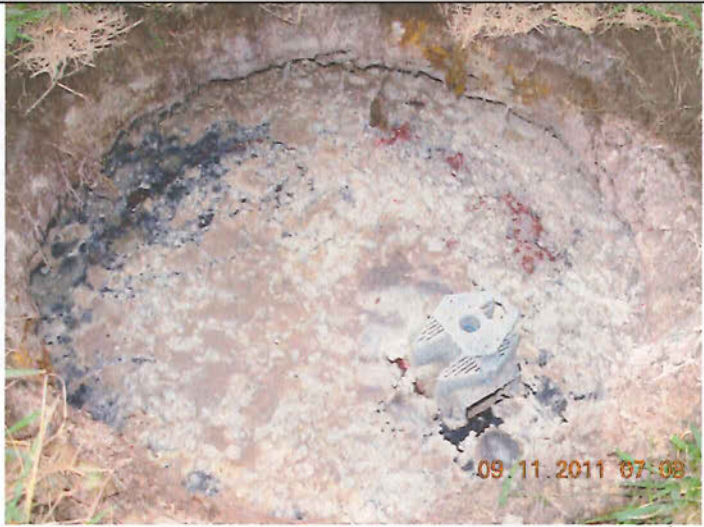
Photo no : 7

À 7 :08, je constate une coloration rose sous le couvercle no 2 (photos 7 et 8).

Description :  
À 7 :09, présence de rhodamine sous le couvercle 2 de la fosse septique (photo 3)

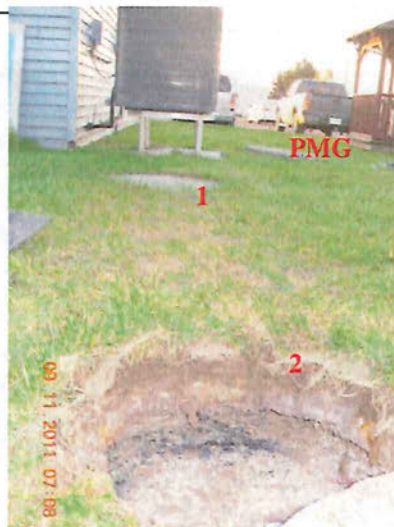
Photo no : 8

Description :  
Localisation couvercle no 2 par rapport au restaurant

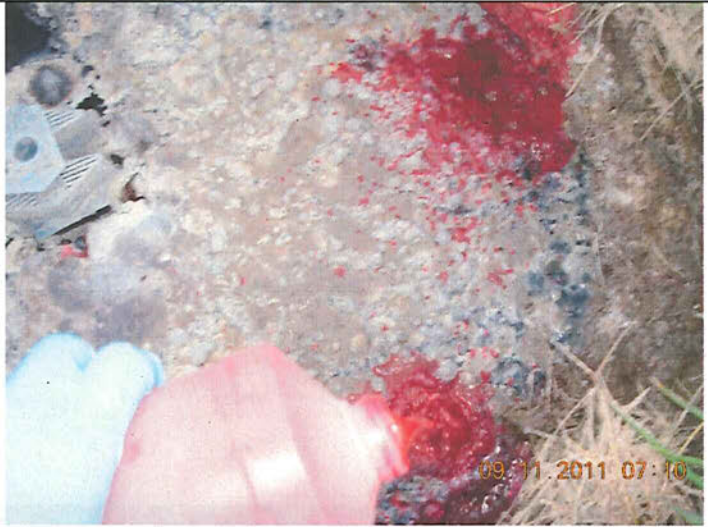
Photo no : 9

À 7 :10, j'ajoute 500 ml de rhodamine 10% P/V sous le couvercle no 2 (photo 9)

À 7:10, ajout de 500 ml de rhodamine dans le couvercle no 2 de la fosse septique

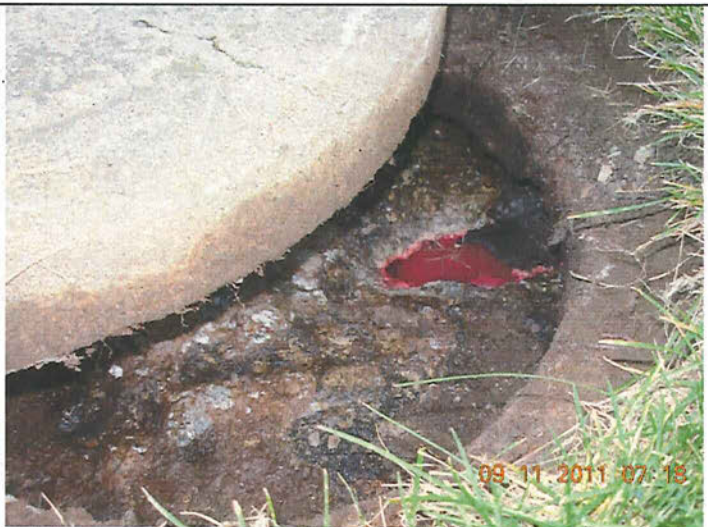
Photo no : 10

À 7 :18, je constate une coloration rose sous le couvercle no 1 (il aurait du être soulevé en premier; il est possible qu'il y avait du rose avant le couvercle no 2). Il semble recouvrir la 1iere partie de la fosse septique, car il contient davantage de matières solides que le couvercle no 2. Je ne réussis pas à soulever les couvercles 3 et 4; il est possible qu'ils soient reliés à la toilette des hommes.

À 7:18 présence de rhodamine sous le couvercle 1 de la fosse septique (il aurait dû être ouvert en premier). Contenu plus solide qui laisse supposer qu'il s'agit de la 1ere partie de la fosse.

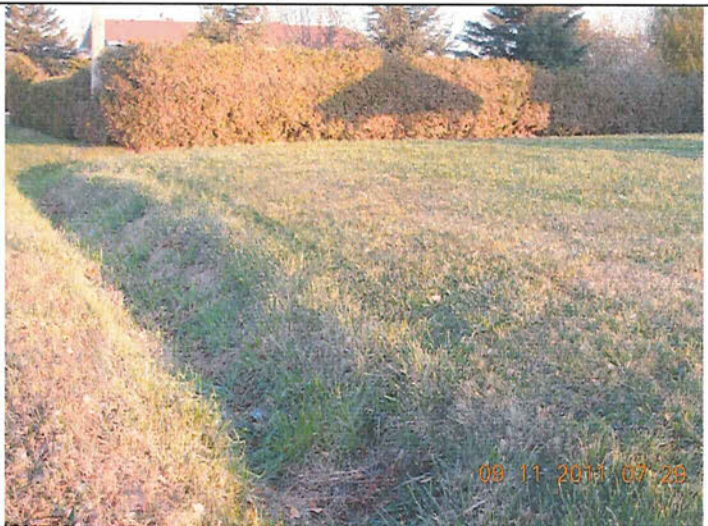
Photo no : 11

À 7 :40, il n'y avait pas de coloration au fossé

Fossé longeant le chemin Seigneurial où un rejet est suspecté selon le plaignant

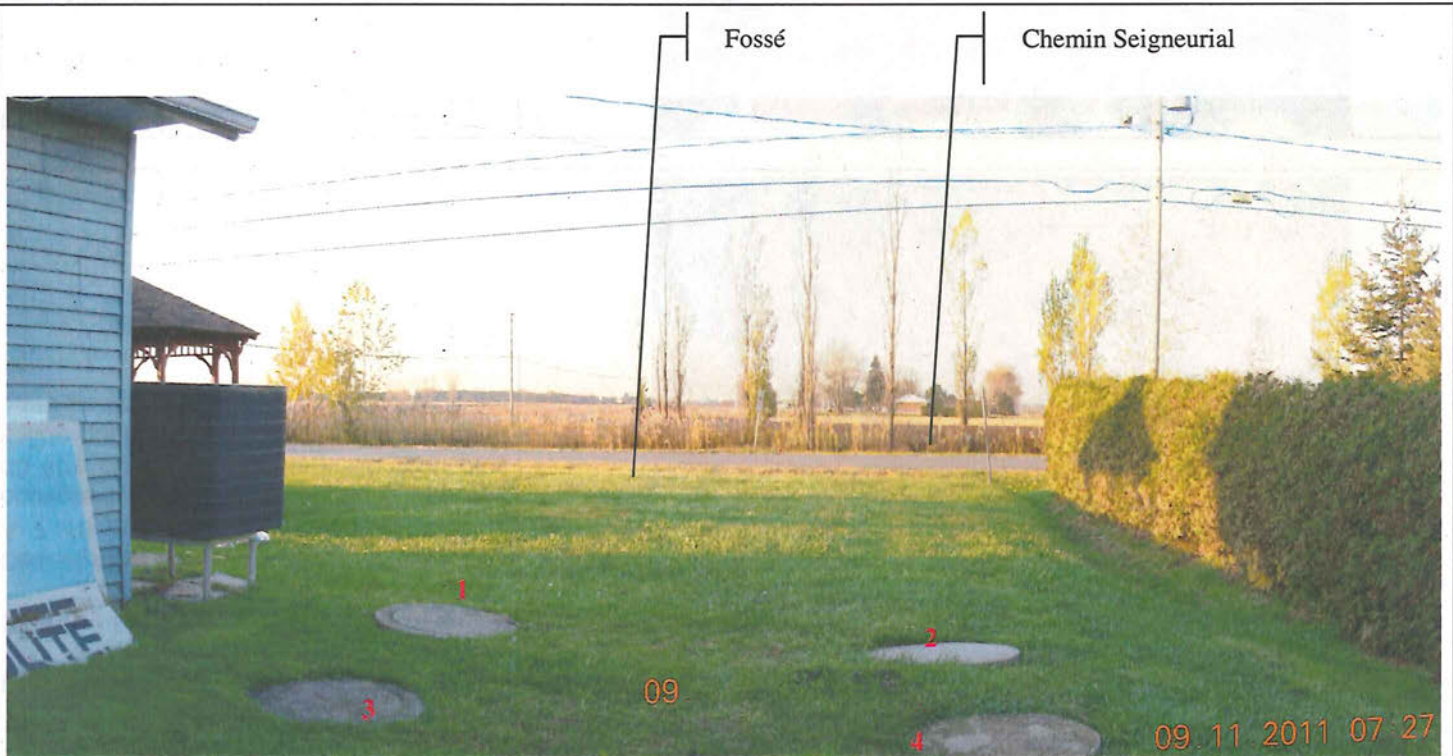
Panorama no : 1

Description : fosse septique avec élément épurateur possible entre les couvercles et le Chemin Seigneurial
