Objet : Demande d'accès n° 2004 65083- Lettre réponse

La présente fait suite à votre demande d'accès, reçue le 19 août 2016, concernant les lots 274, 275 et 277 du cadastre de la paroisse de Sainte-Philomène à Mercier. Les documents visés par votre demande sont accessibles. Il s'agit de :

Objet : Travaux de remblaiement d'étangs et dépôt de matières résiduelles, lot 274 du cadastre de la paroisse de Sainte-Philomène, ville de Mercier, MRC de Roussillon

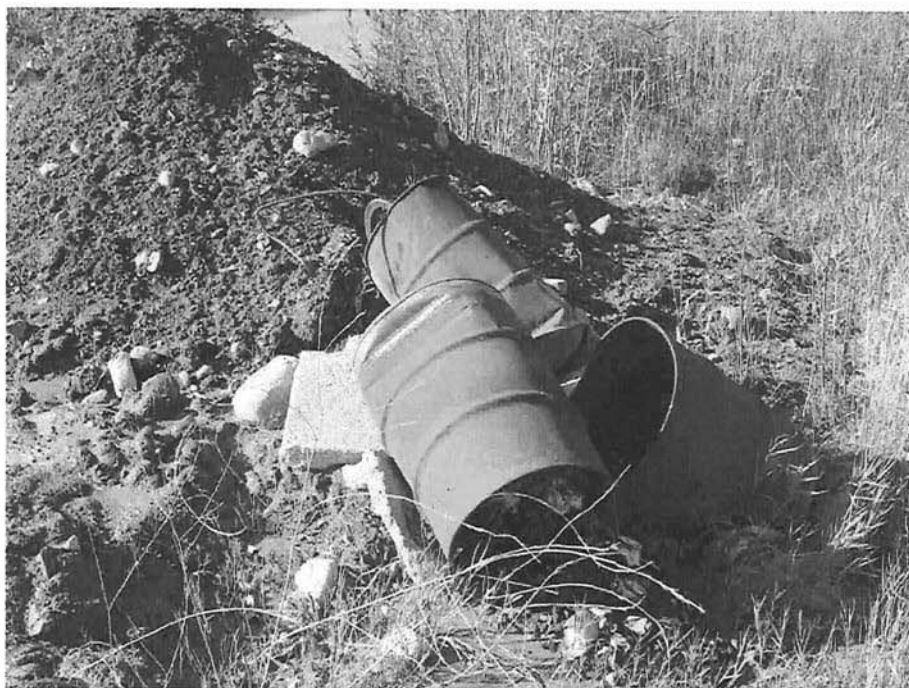
photo 2 DSCN3135, 36, 37, 38, 39: Pas de nouveau remblai.

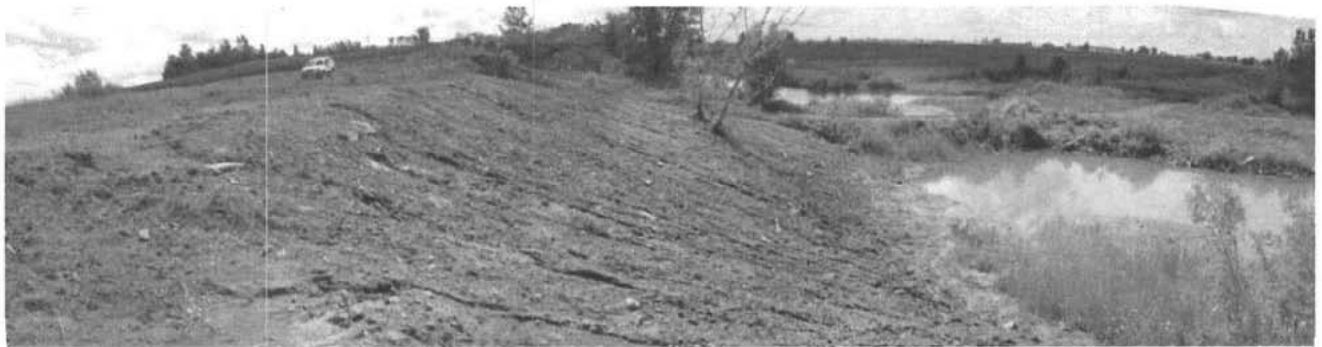
photo 1, DSCN6896, ..., 6900 : Vue de profil du talus restauré, la pente est de 1 V : 1,5 H et un ensemencement à la volée a été effectué.

Accepter la restauration effectuée dans ses conditions actuelles.

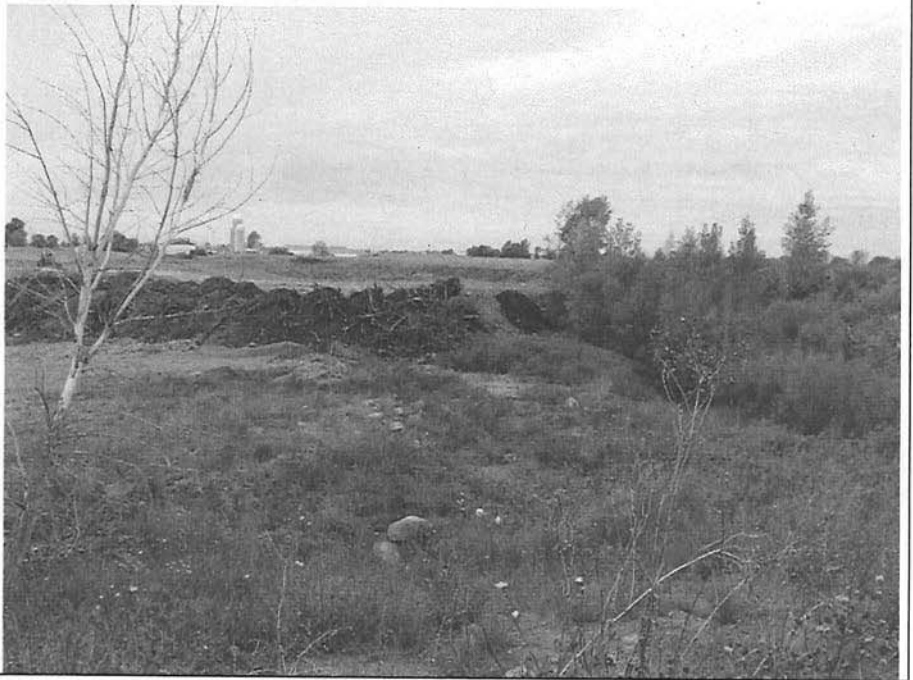
Lieu où les camions viennent déchargé.

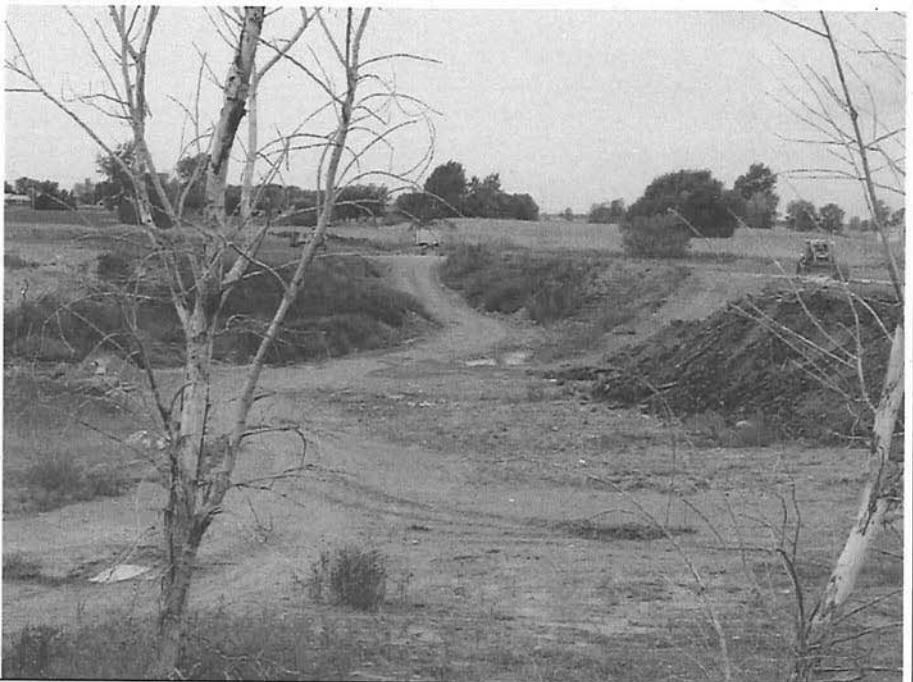
Photo no : 2

Idem, nous apercevons un petit bull au fond de la photo qui travaille les sols déposés.

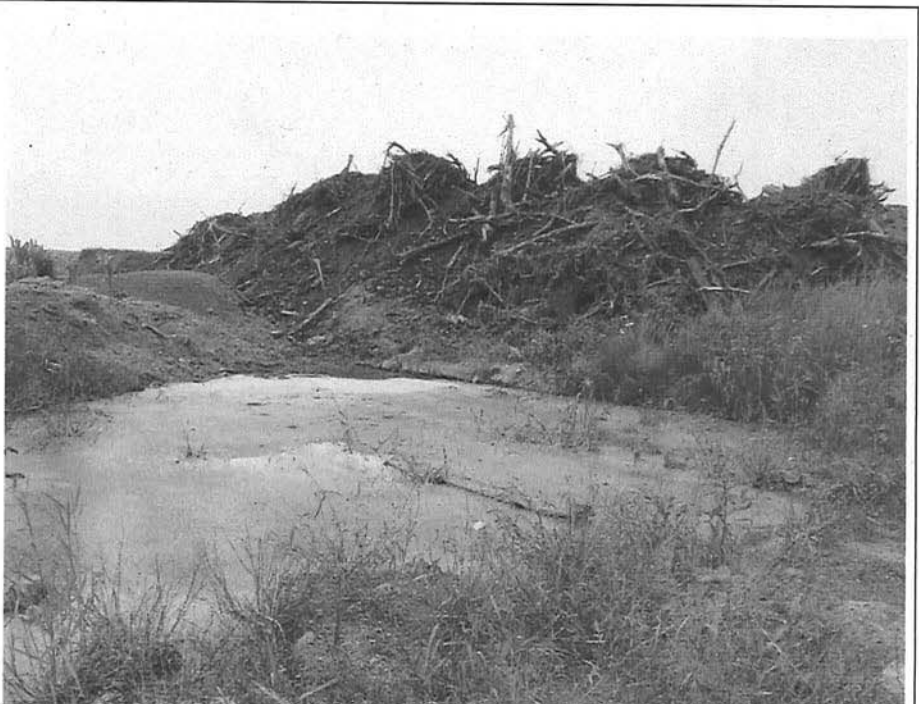
Photo no : 3

Coté du talus formé par le remblai. Présence de branches dans les sols.

Légère accumulation d'eau au pied du remblai. Nous avons aperçu 2-3 grenouilles vertes.

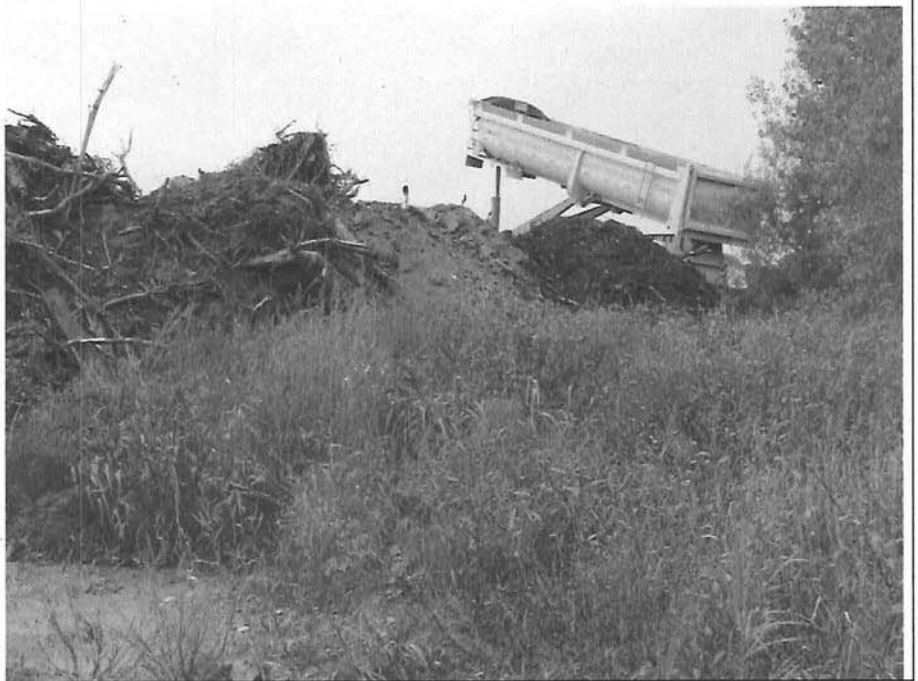
Photo no : 4

Un camion s'apprête à déposer des sols.

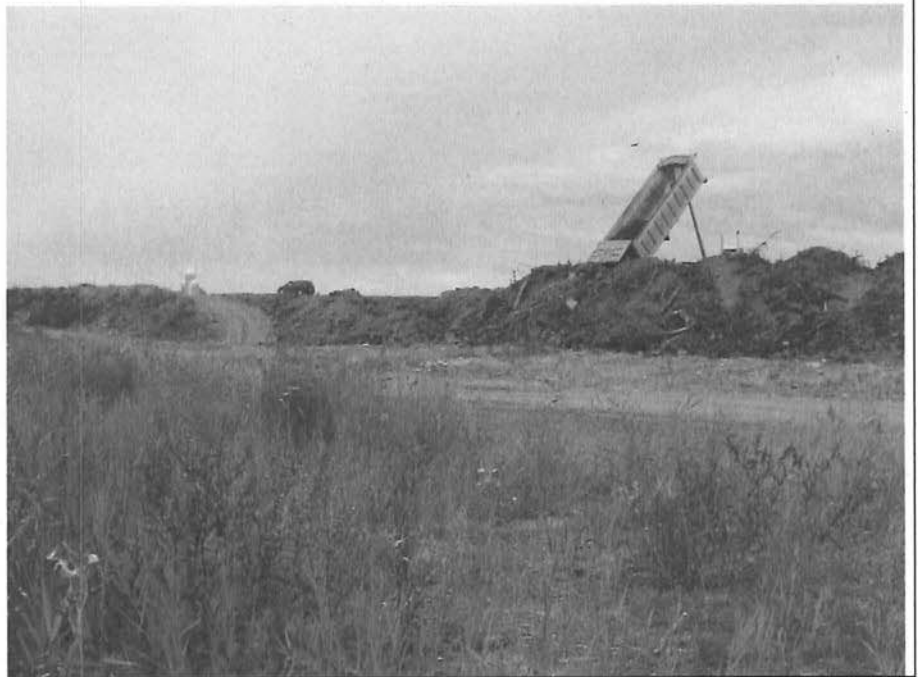
Photo no : 5

Déversement de sols sur le haut du talus.

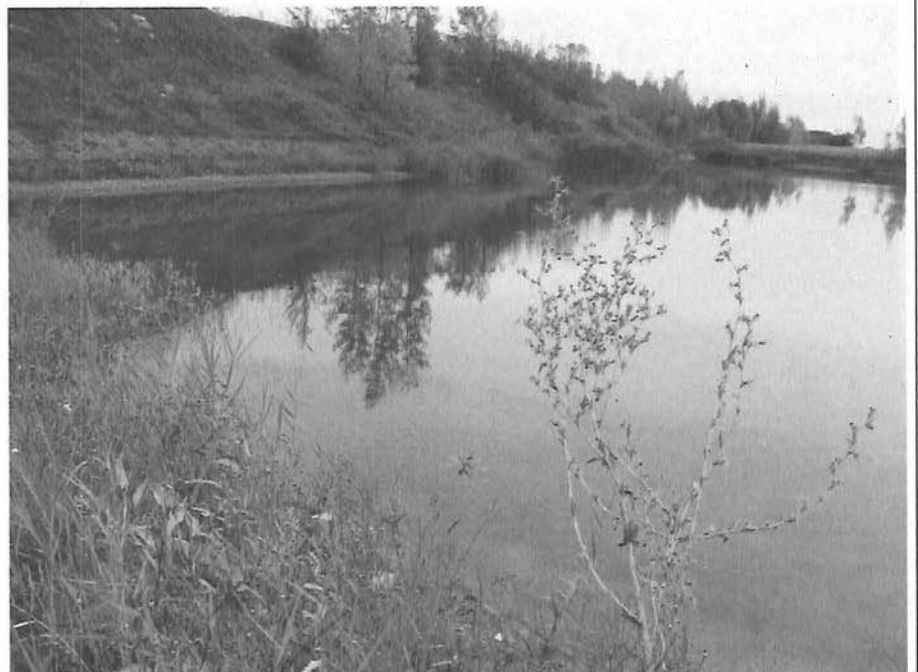
Photo no : 6

Étang encore présent sur le site.

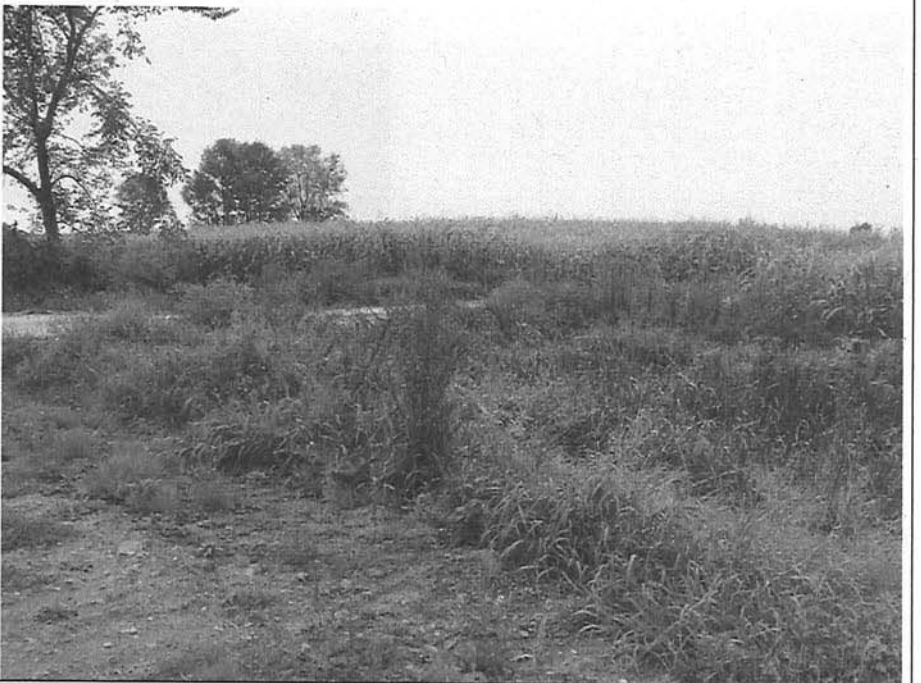
Photo no : 8

Ruisseau intermittent. Du remblai est présent en bordure.

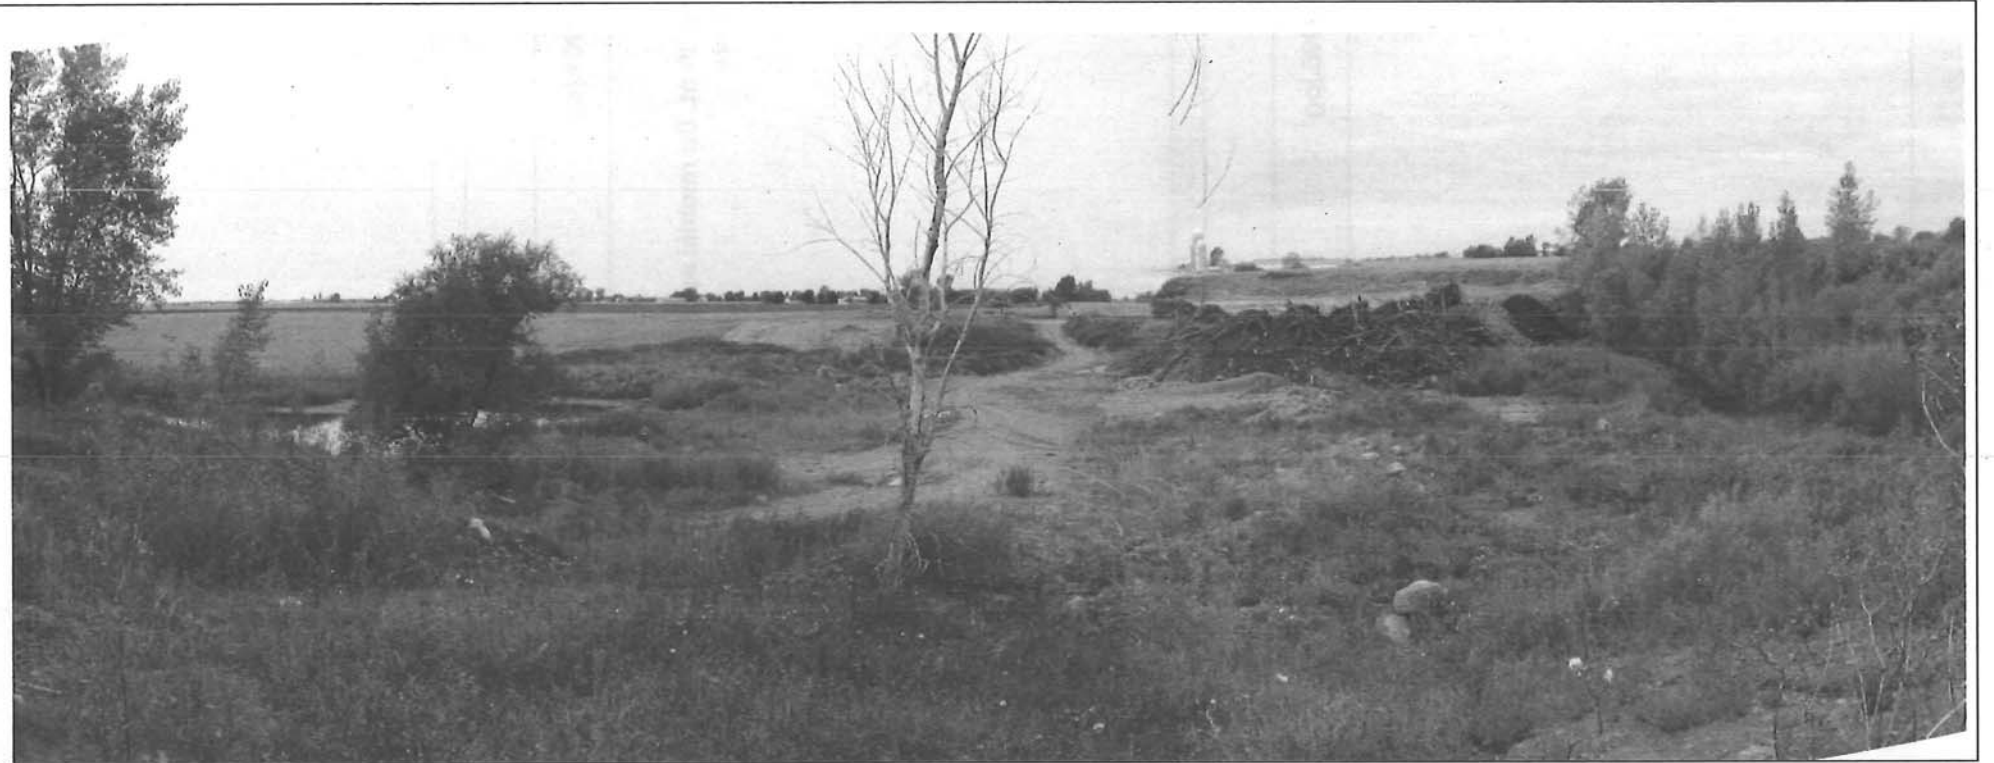
À droite au fond, site de remblayage où les camions viennent déchargé du matériel.

À gauche sur la photo nous apercevons un étang, sans lien direct avec un cours d'eau.

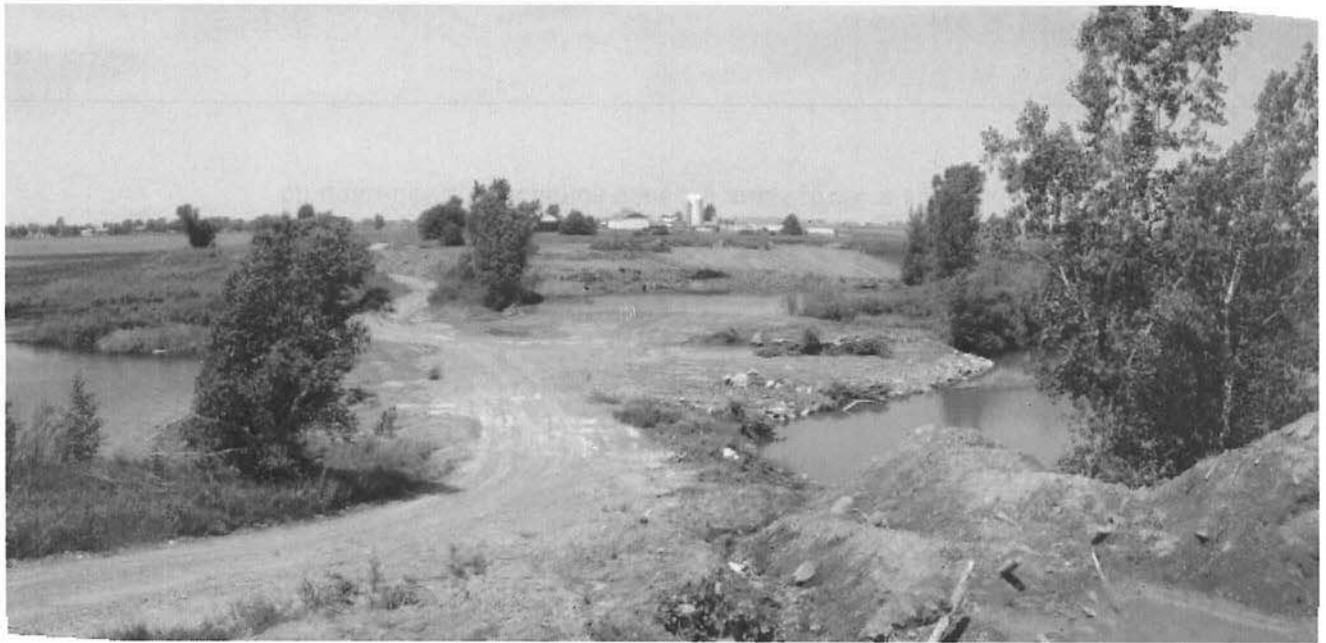
photo 2 (DSCN2354, 55) : Aperçu général des trois étangs situés sur le lot 274. Du remblai se retrouve à chaque endroit où la végétation est absente.

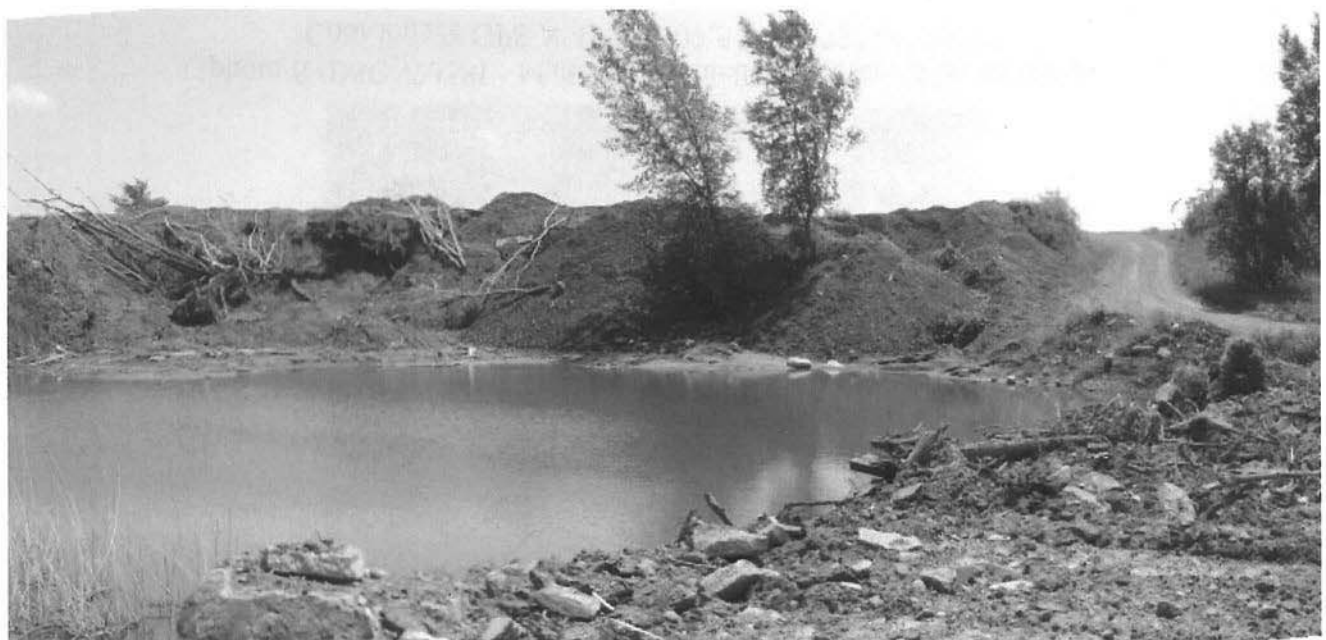
photo 3 (DSCN2360, 61) : Remblai en empiètement dans un étang. Le remblai dans l'étang s'étend sur une distance approximative de 60 mètres (m).

De plus, à défaut d'obtenir le certificat d'autorisation requis, les remblais effectués dans les étangs devront être retirés et les étangs restaurés dans leur superficie habituelle.

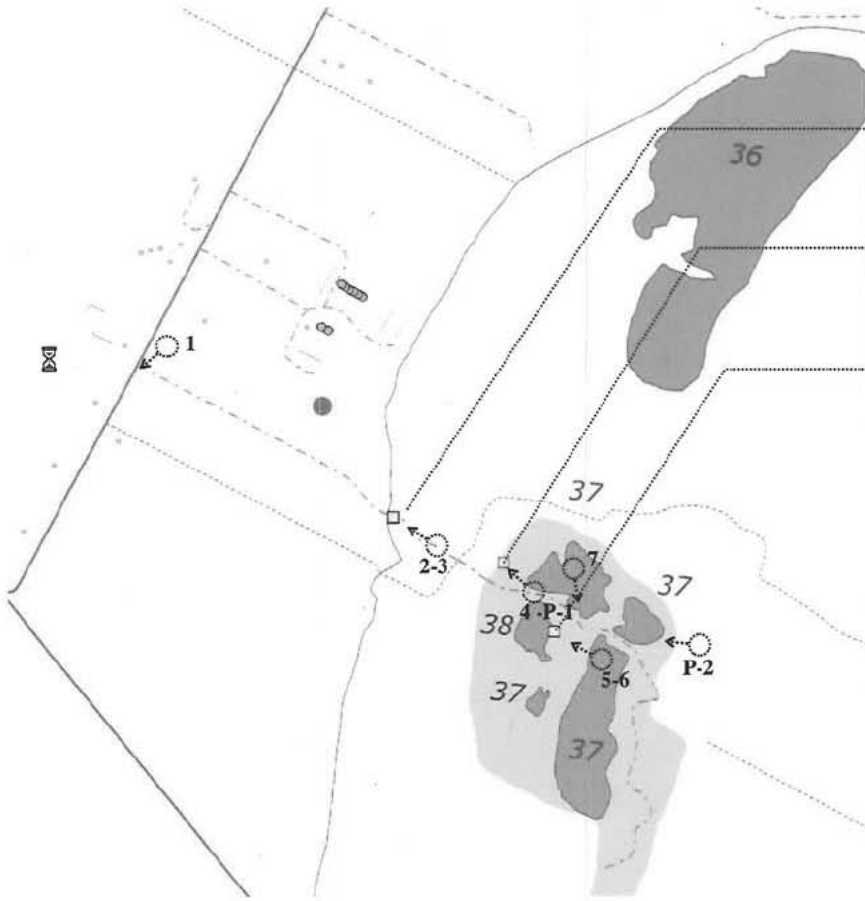
Ponceau renforcit avec matières résiduelles (briques, bétons, asphaltes)

Amas de copeau de débris de construction(Bois, plastique, papier, styromousse,)

Matières résiduelles (Bois de construction, brique, béton, poteau de métal et poutre de fer) parmi la bute se situant au sud du chemin de la sablière.

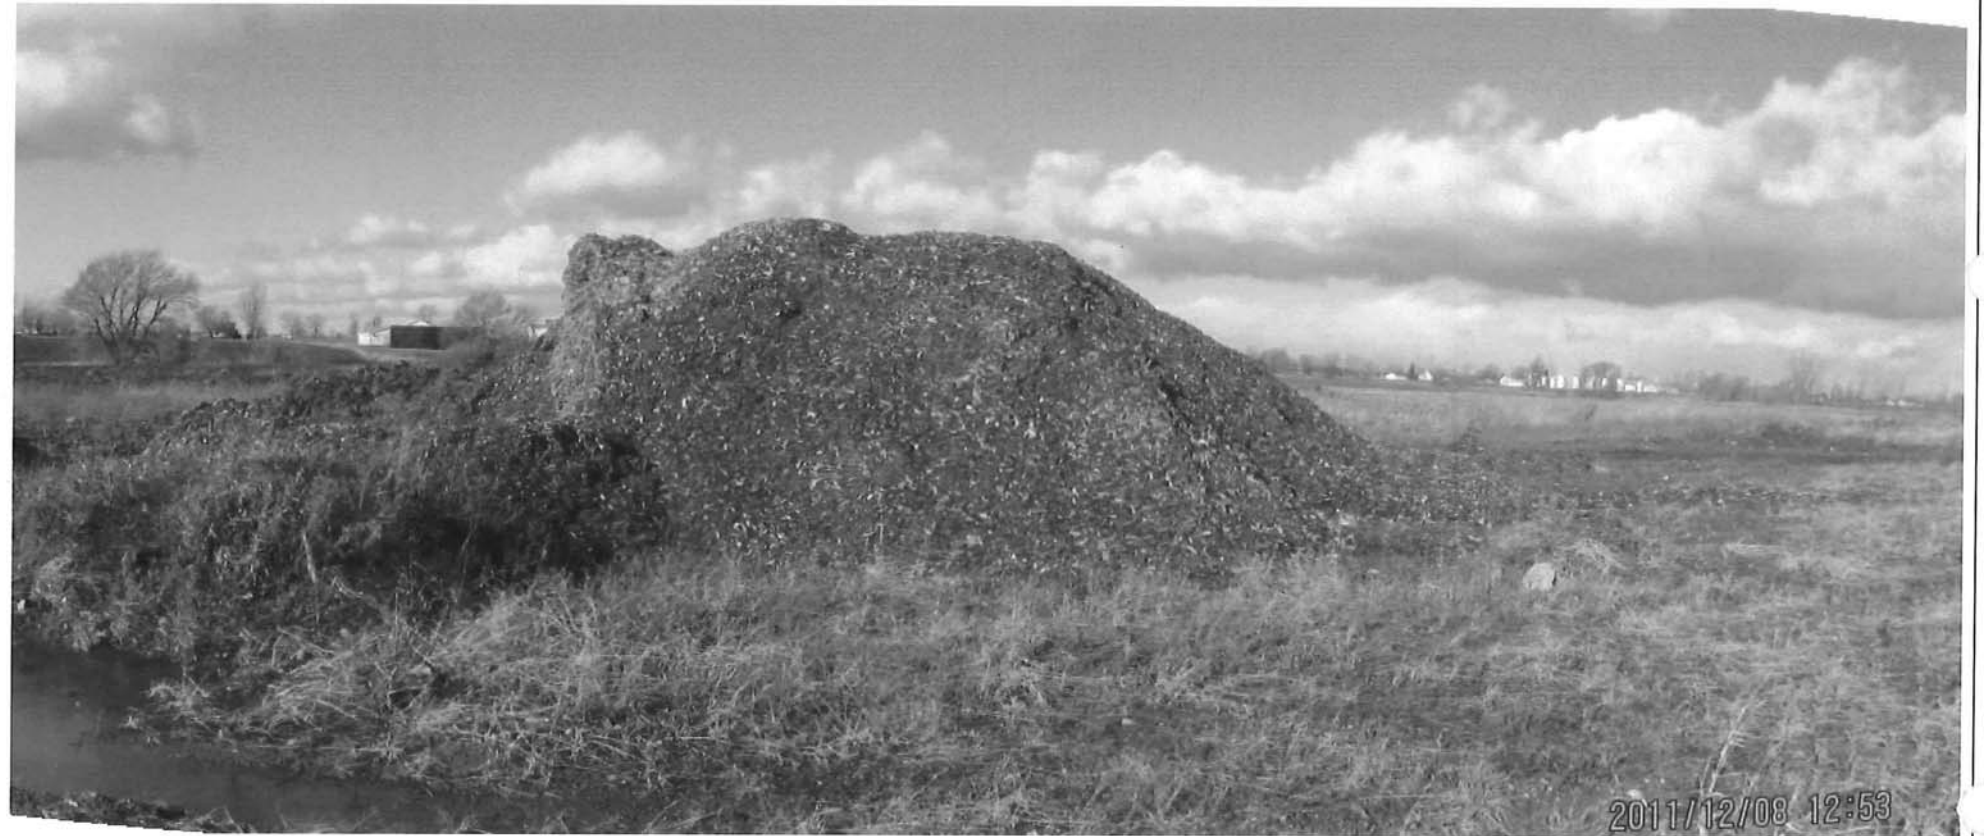
Description : Amas de copeau de matières résiduelles.(Débris de matériaux de construction) (Styromousse,plastic,bois papier)

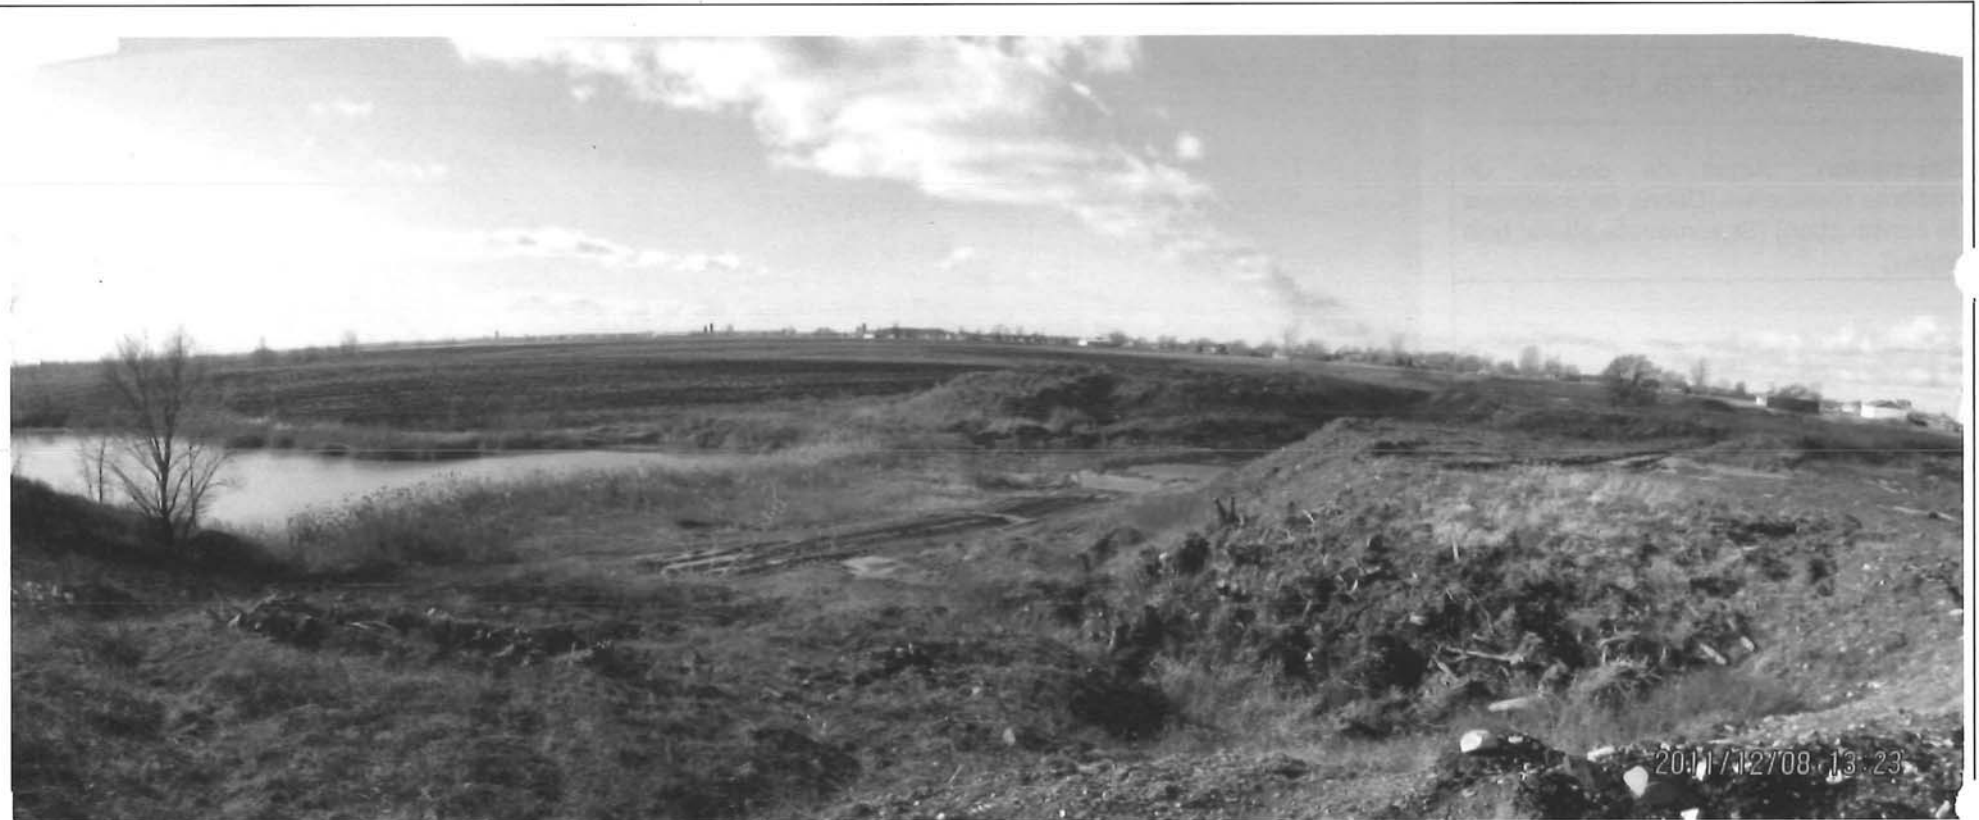
Description : butes séparant le chemin, probablement du remblayage avec de la terre et des matières résiduelles.

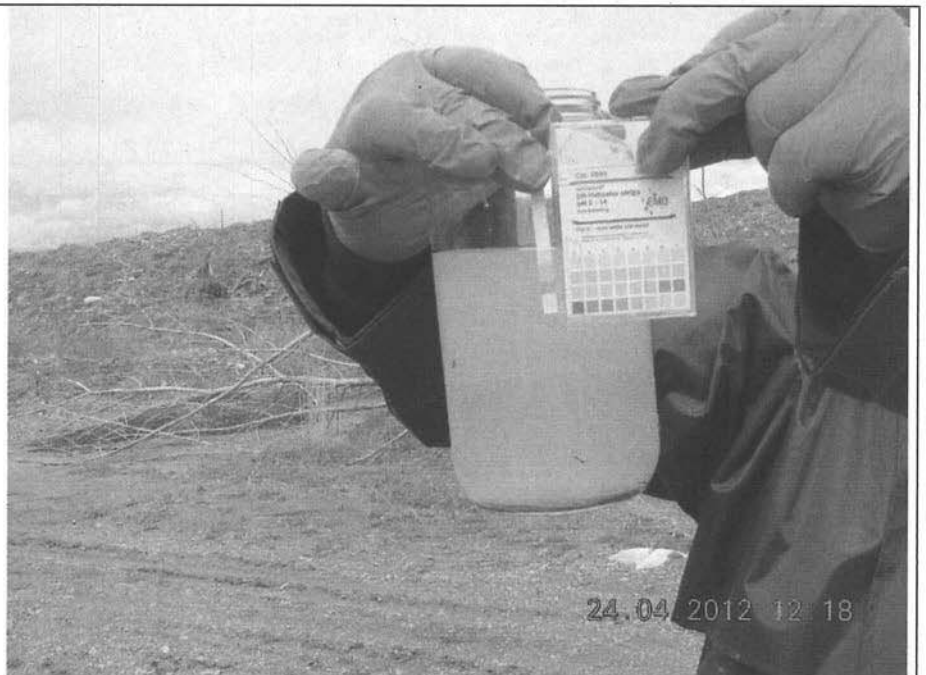
Photo no : 9

Description : Eau échantillonnée d'aspect blanchâtre et pH entre 5 et 6.

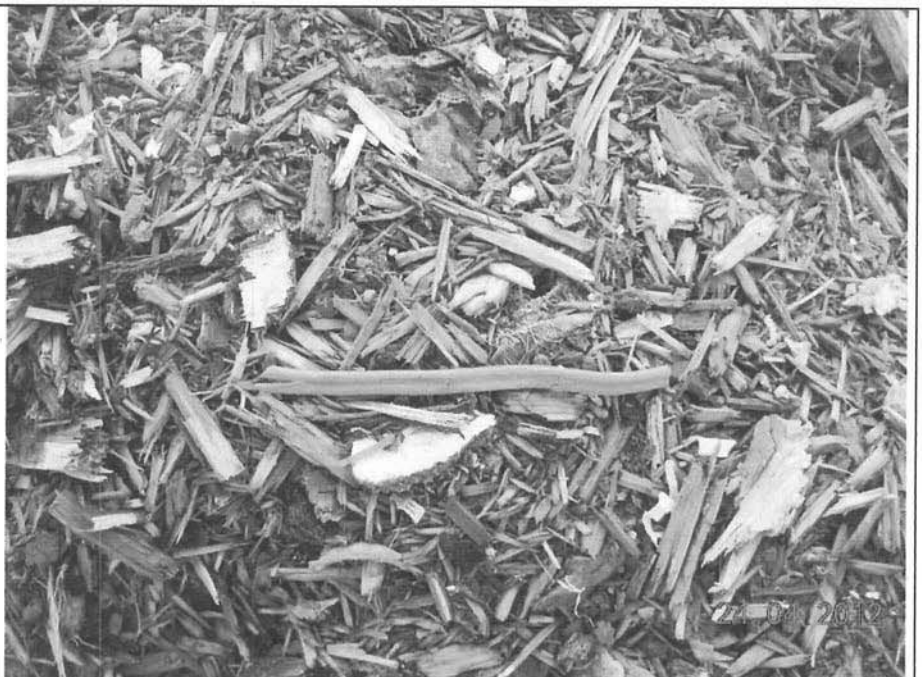
Description : vue rapprochée de fils électriques déchetés.

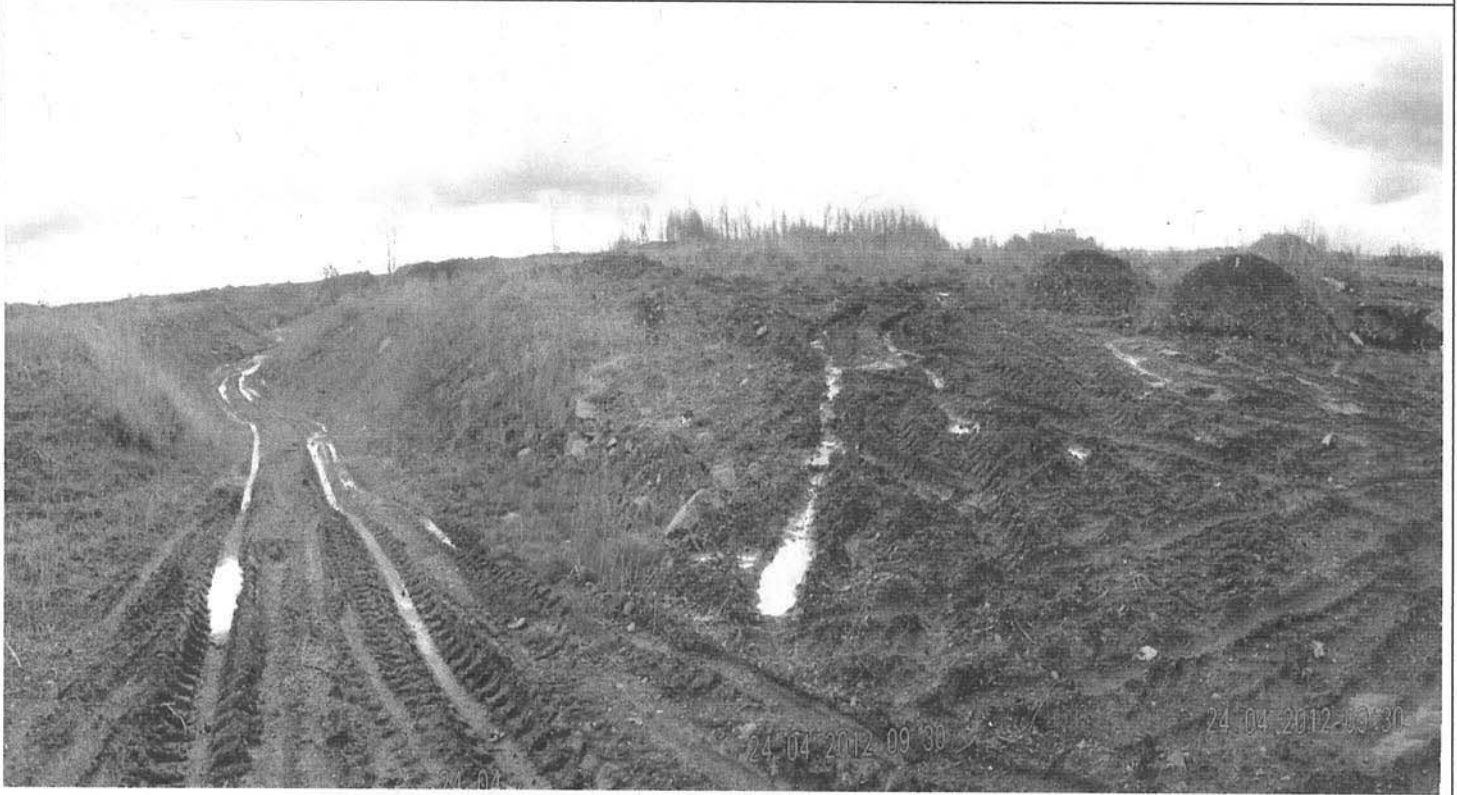
Description : Les résidus bruns (à droite) sont ceux du fumier.

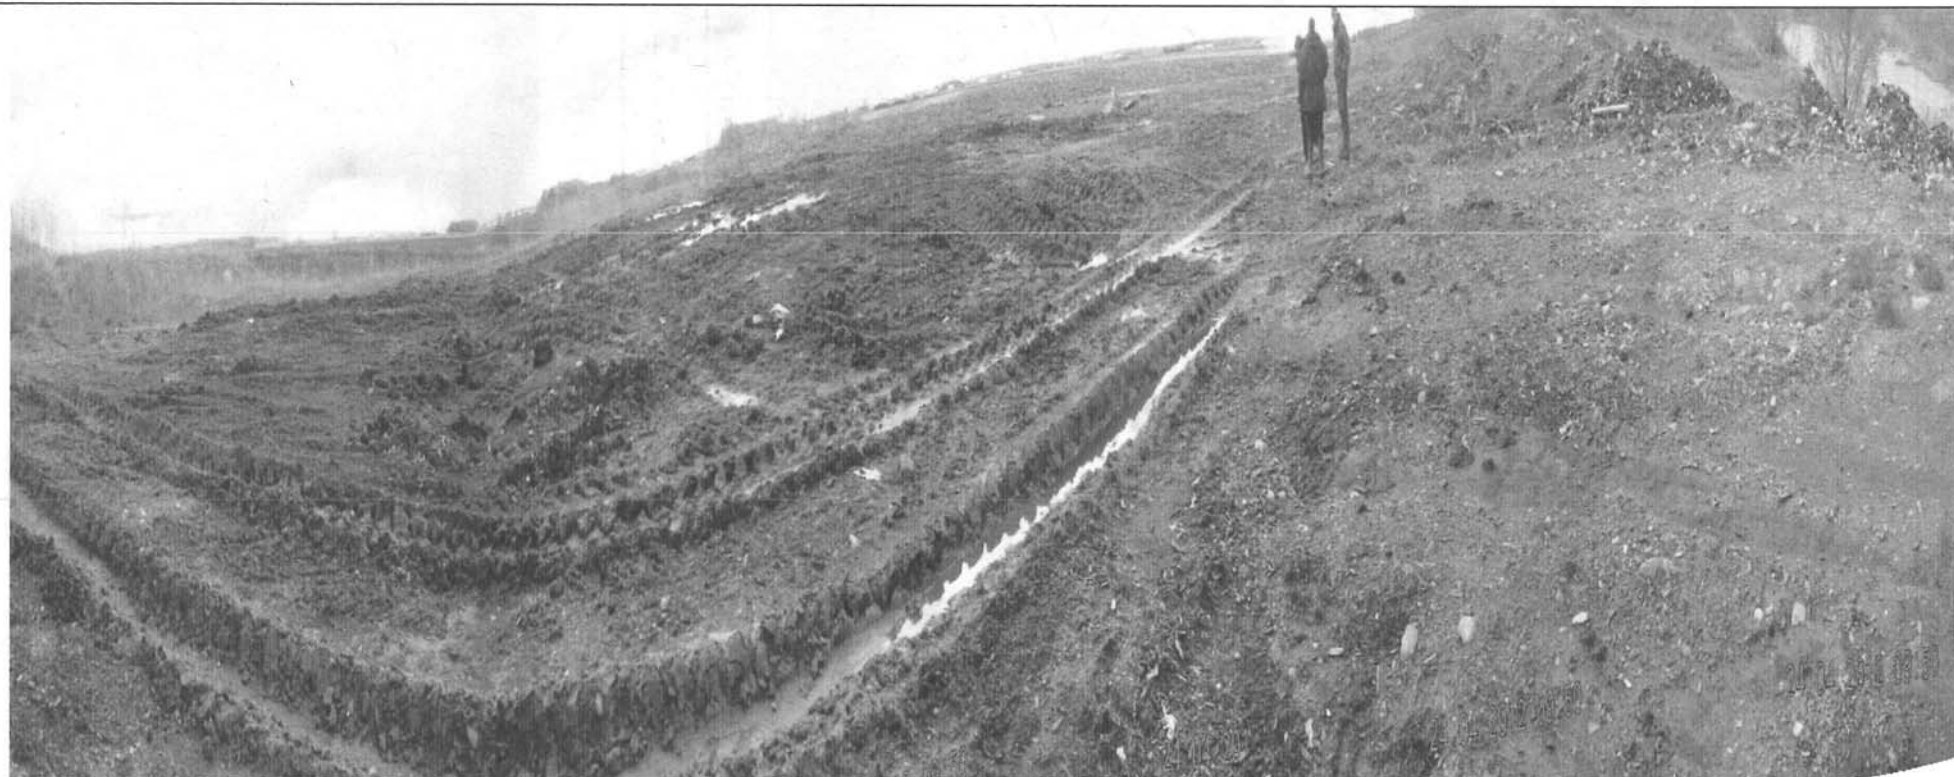
Dans la partie droite et en haut de la photo on voit une partie du lac.

À cet endroit nous avons constaté la présence des odeurs nauséabondes en provenance de fumier et du soya en décomposition dont nous avons échantillonné l'eau où il se trouvait.

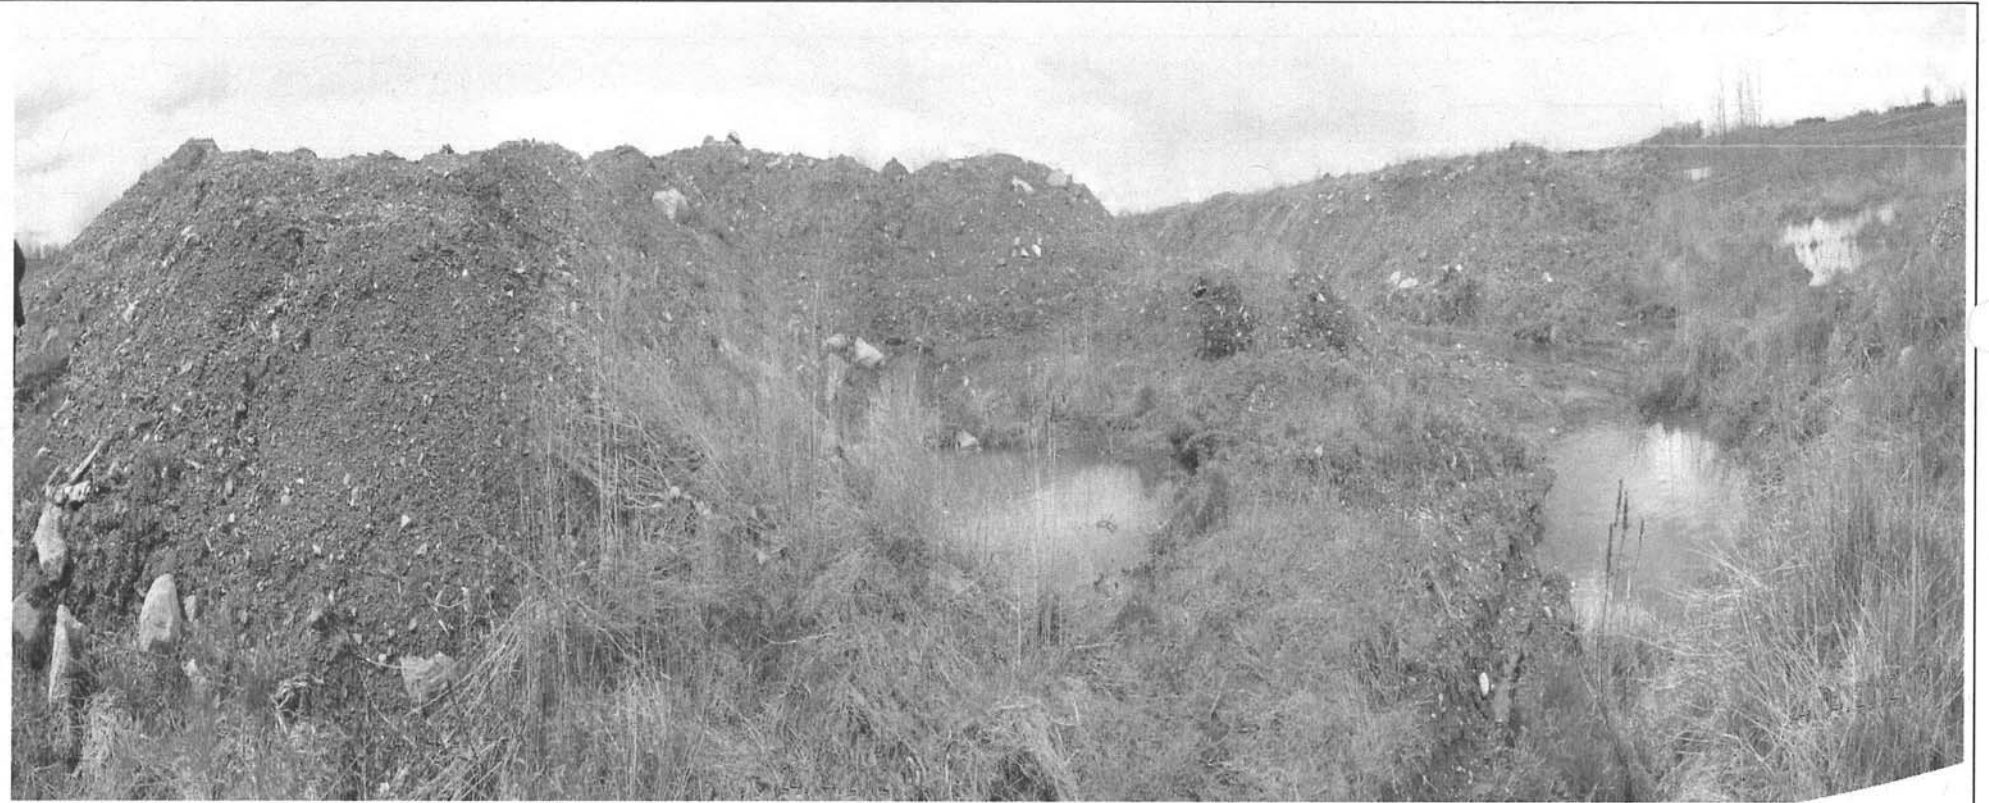
Panorama no : 4

Tas de sol mélangé avec des matériaux concassés ainsi que des ossements d'animaux. L'eau accumulée autour a une couleur brun foncé mais il n'y a pas d'odeurs s'y dégagent.

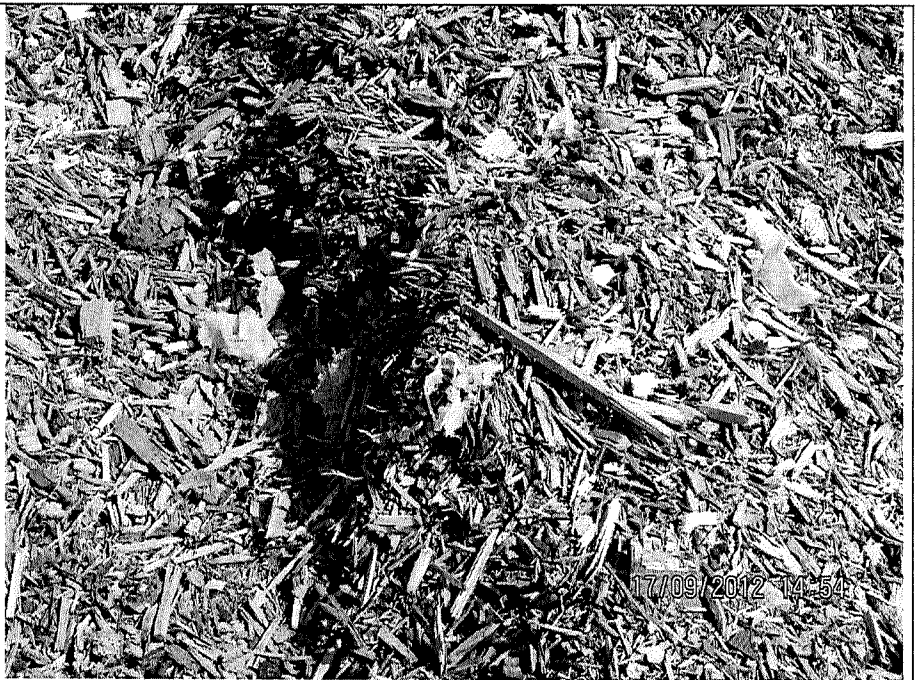
Photo no : 4

Description : déchets plastiques, morceaux de polystyrène.

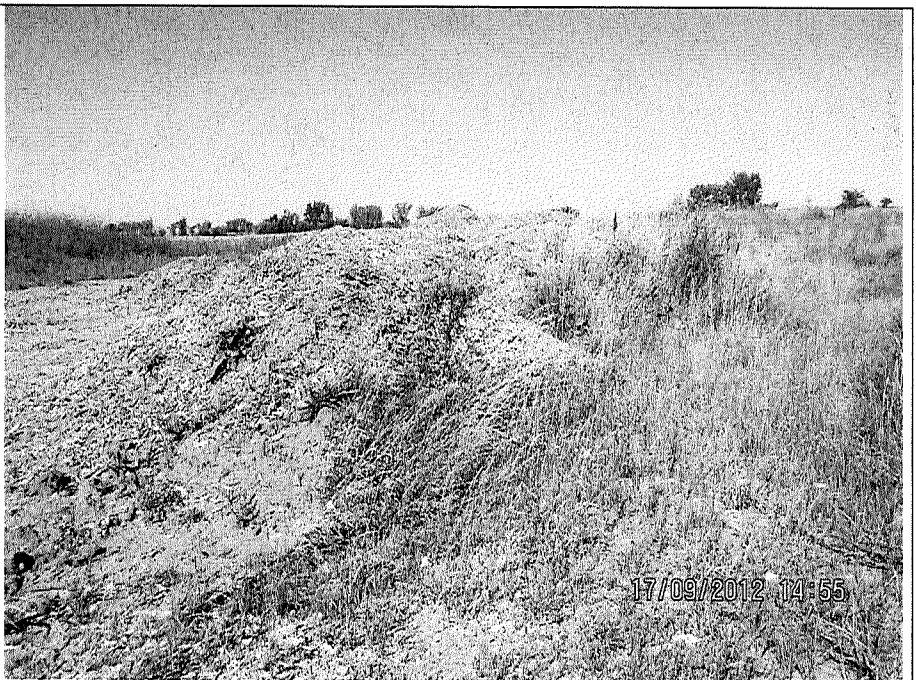
Photo no : 5

Description : Vue latérale du tas de matières résiduelles.
