Objet : Demande d'accès n° 2004 65083- Lettre réponse

La présente fait suite à votre demande d'accès, reçue le 19 août 2016, concernant les lots 274, 275 et 277 du cadastre de la paroisse de Sainte-Philomène à Mercier. Les documents visés par votre demande sont accessibles. Il s'agit de :

Objet : Travaux de remblaiement d'étangs et dépôt de matières résiduelles, lot 274 du cadastre de la paroisse de Sainte-Philomène, ville de Mercier, MRC de Roussillon

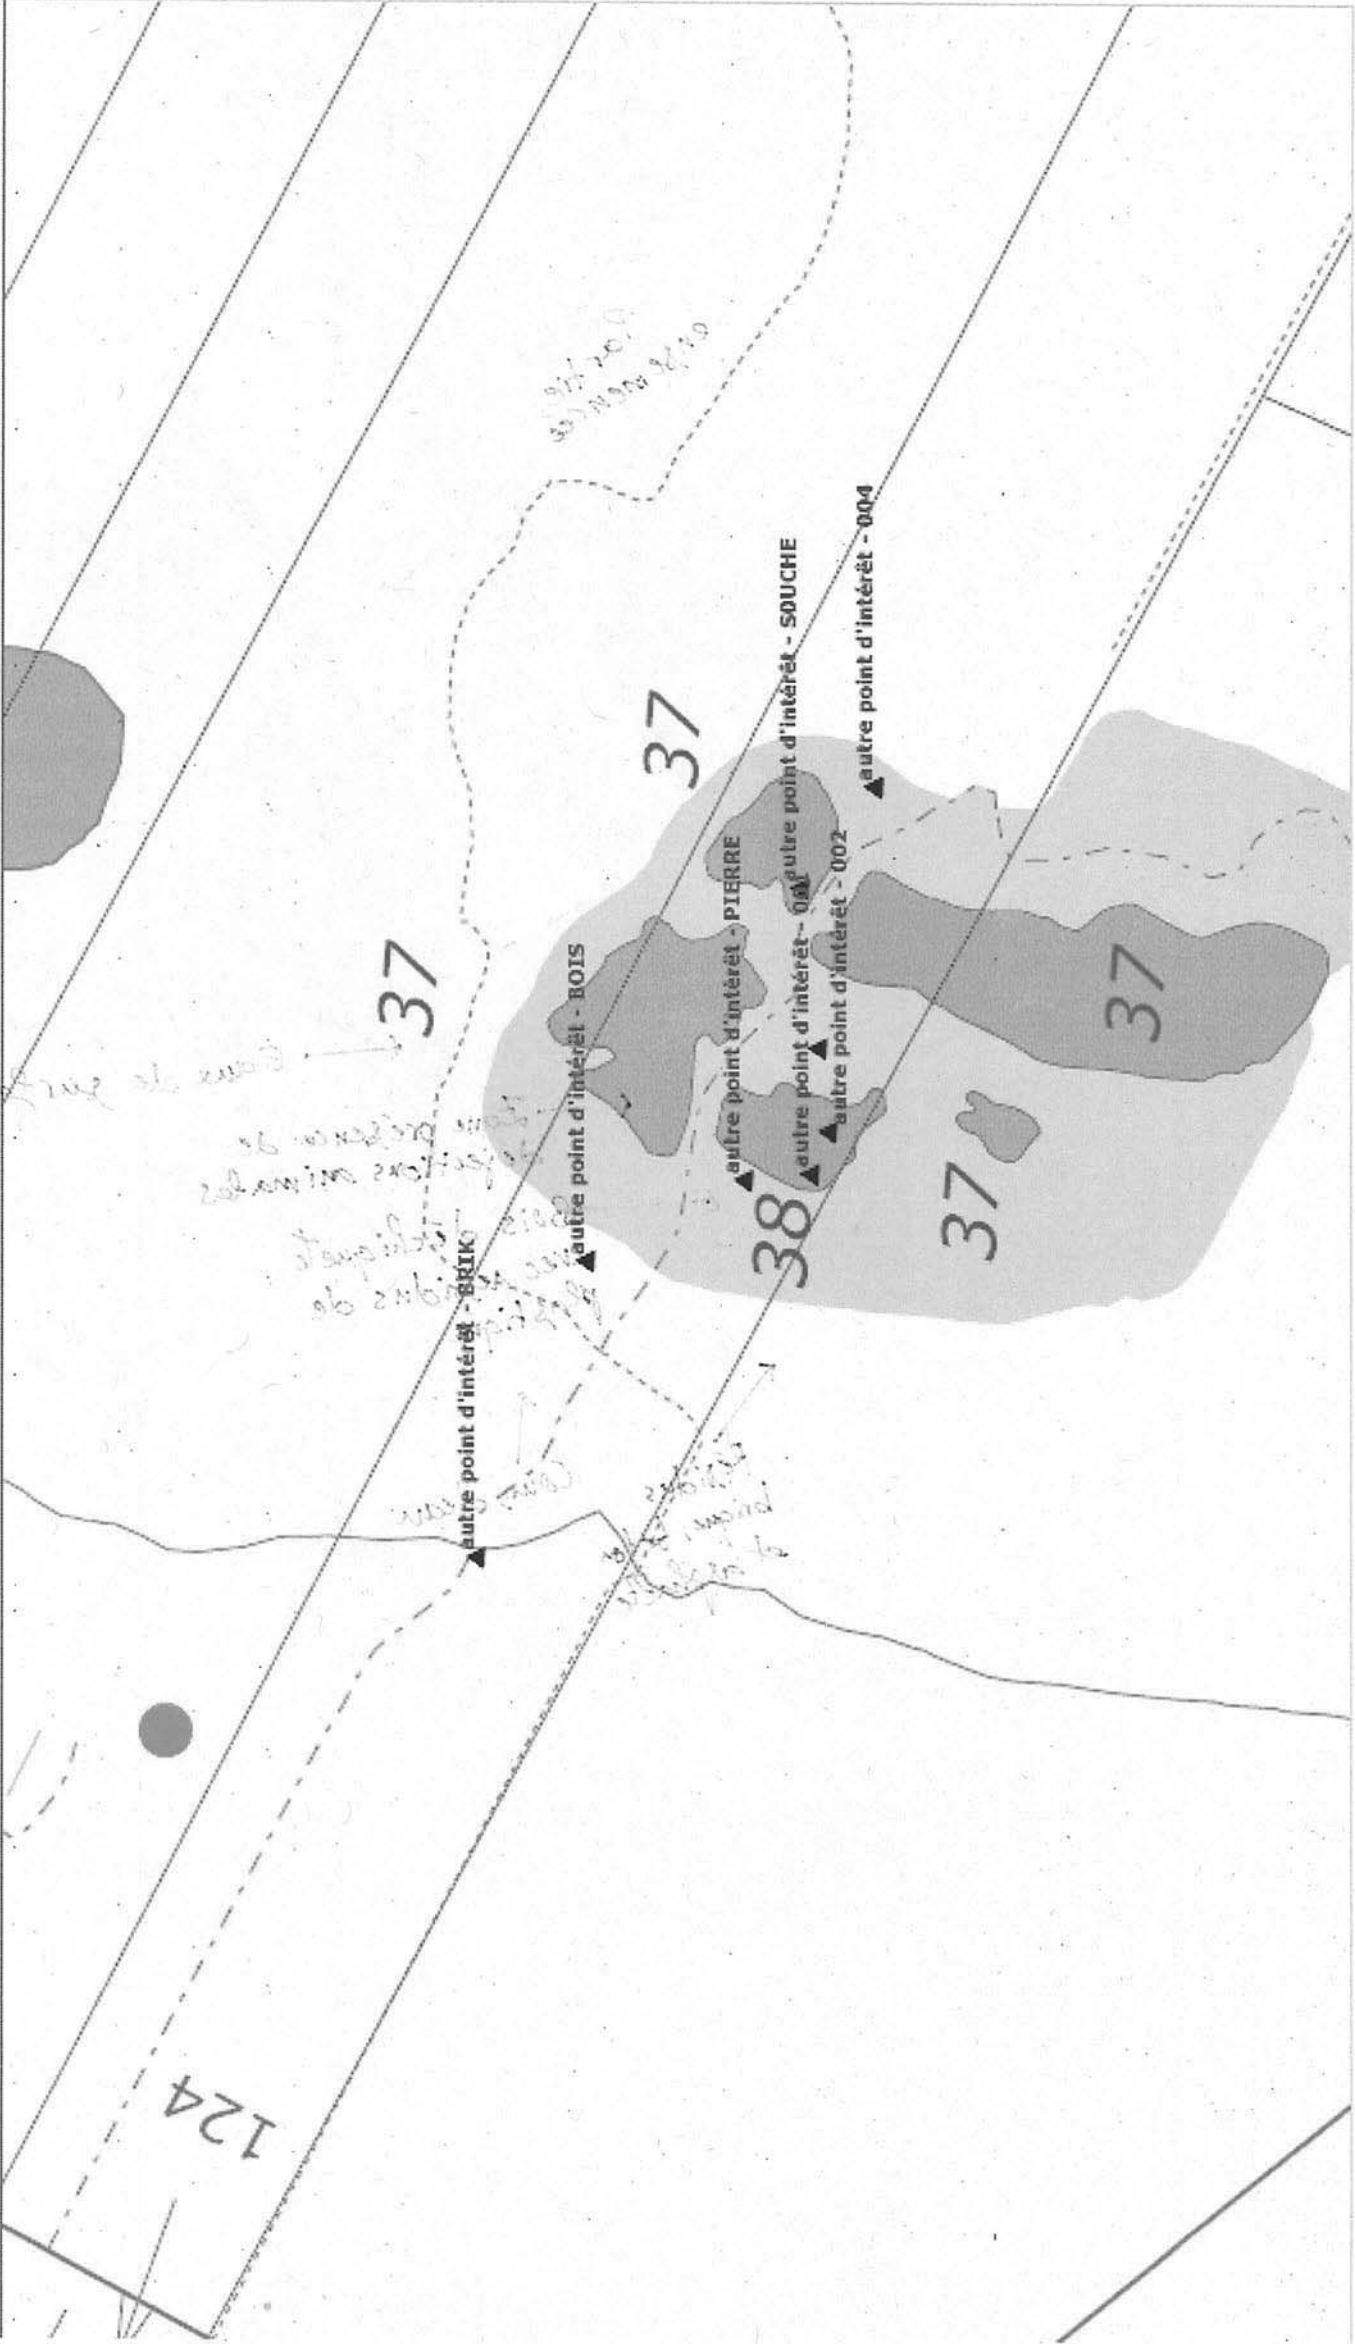
Lixiviat dans le plan d'eau de surface

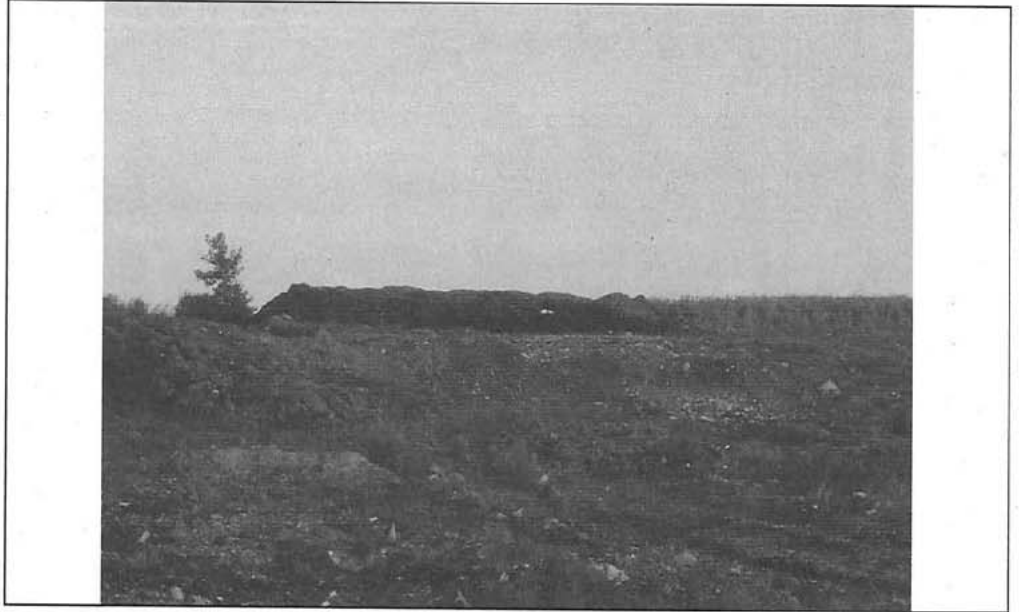
Photo # : 01
Réf. Numérique : 003
Date : 11-09-01

Vue de l'installation de stockage en amas de fumier solide aux champs situé sur le lot 274 à Ville Mercier.

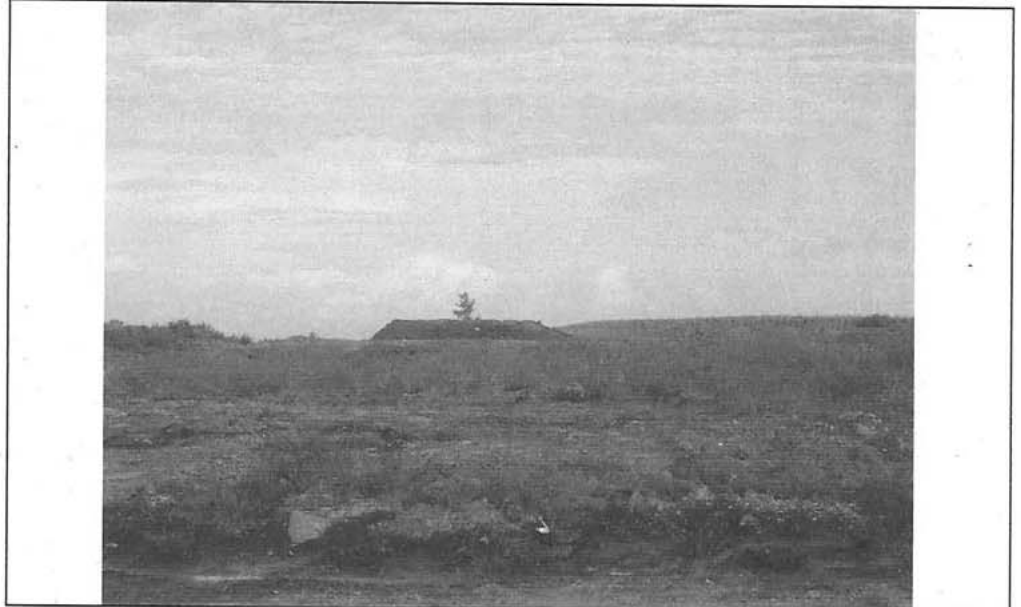
Photo # :02
Réf. Numérique : 001
Date : 11-09-01

Vue éloignée du même stockage en amas des fumiers de bovins laitiers provenant de la ferme de **Articles 53-54 de la L.A.D.** ayant résidence au Rang St-Joseph à Sainte-Martine.

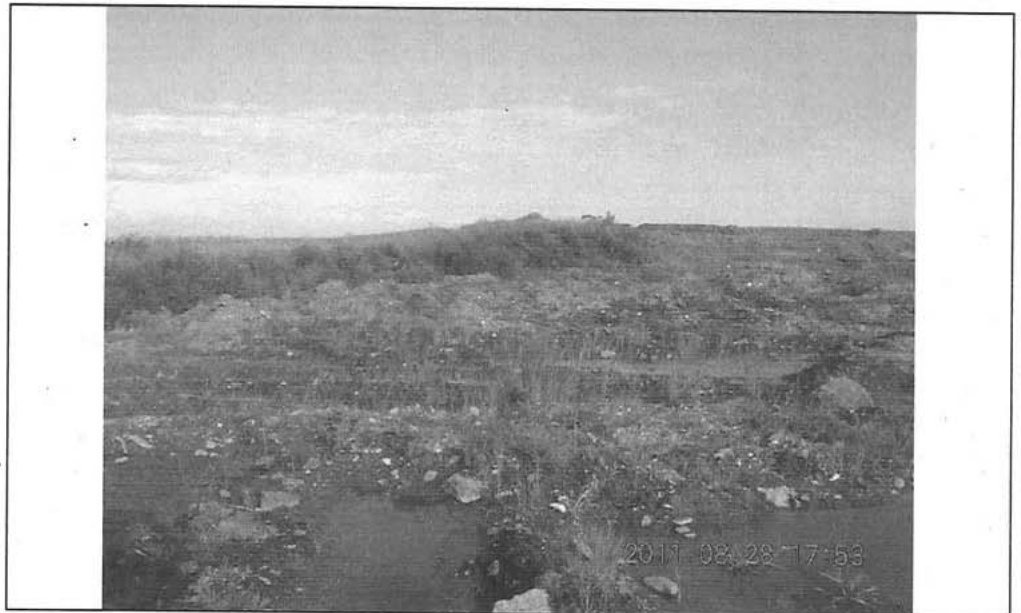
Photo # :003
Réf. Numérique : 002
Date : 11-09-01

Autre vue éloignée du stockage en amas des fumiers et un 2^e amas de fumier stocké de quelques mètres cubes au centre de la photo.
