Objet : Demande d'accès à l'information concernant le rapport d'inspection 401593686
(Excavation RB Gauthier Inc, Lac Supérieur)

1. Rapport d'inspection du 18 avril 2017, 8 pages

1.2 Intervention	
N° d'intervention : 301235663	Type d'intervention : Inspection
N° de gestion doc. : 7610-15-01-00665-03	N° de document : 401593686
But de l'intervention : Vérifier le bien-fondé de la plainte concernant l'emplacement du concasseur qui ne respecterait pas les conditions au certificat d'autorisation

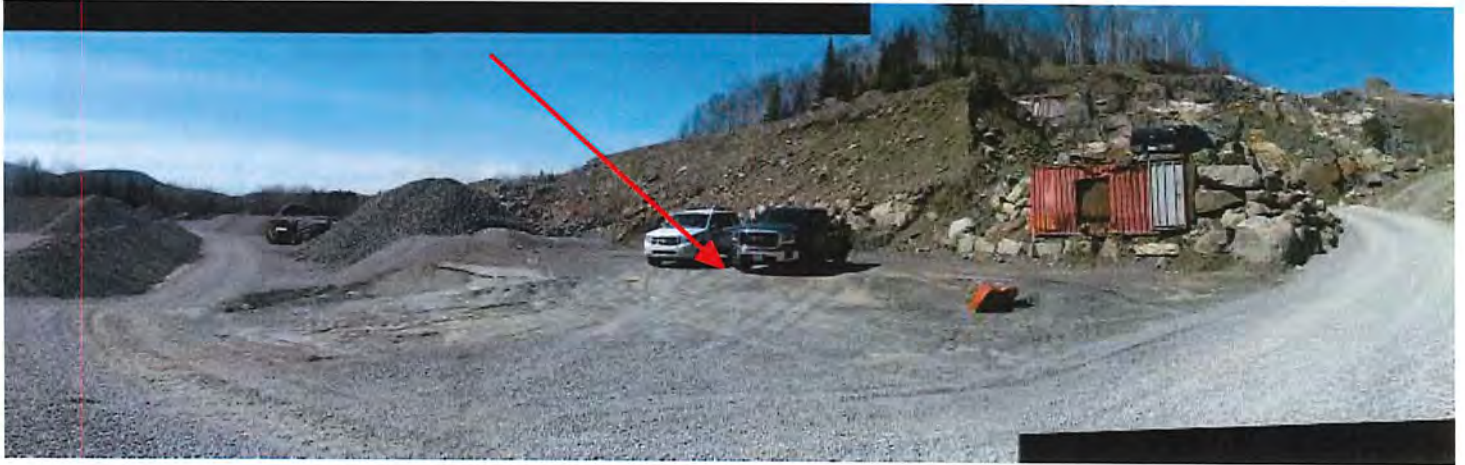
IMG_0571 Panorama.jpg

La flèche indique le secteur autorisé au CA en vigueur pour les activités de concassage et de tamisage

J'informe M. Gauthier que s'il désire entamer du concassage dans la carrière, le concasseur devra être positionné à l'emplacement prévu au CA en vigueur (voir secteur délimité en rouge sur le croquis joint en annexe). Il m'indique que s'il n'obtient pas son CA au cours des prochains jours, le concasseur sera déplacé dans la sablière limitrophe.

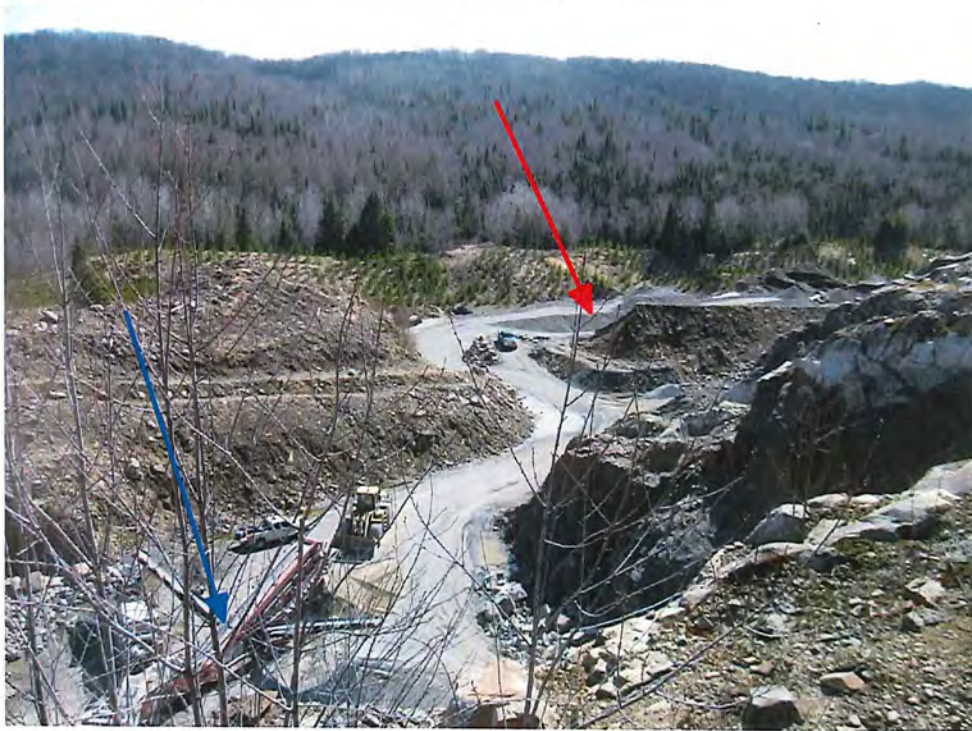
IMG_0597.JPG

- Le concasseur est localisé au pied du front d'exploitation alors que le CA en vigueur prévoit un autre emplacement localisé approximativement à 100m plus au Sud. Il s'agit d'un concasseur primaire et secondaire de marque 23-24

La flèche bleue indique l'emplacement actuel du concasseur et la rouge l'emplacement prévu au CA en vigueur

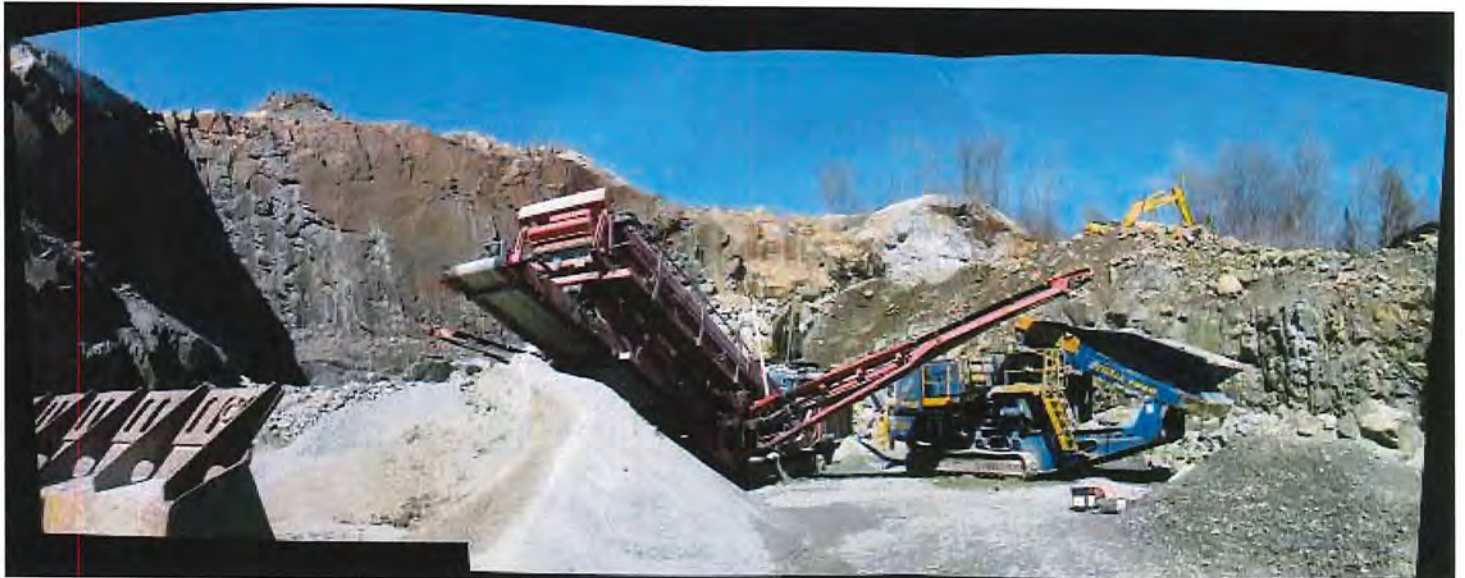
IMG_0580 Panorama.jpg

Concasseur localisé au pied du front d'exploitation

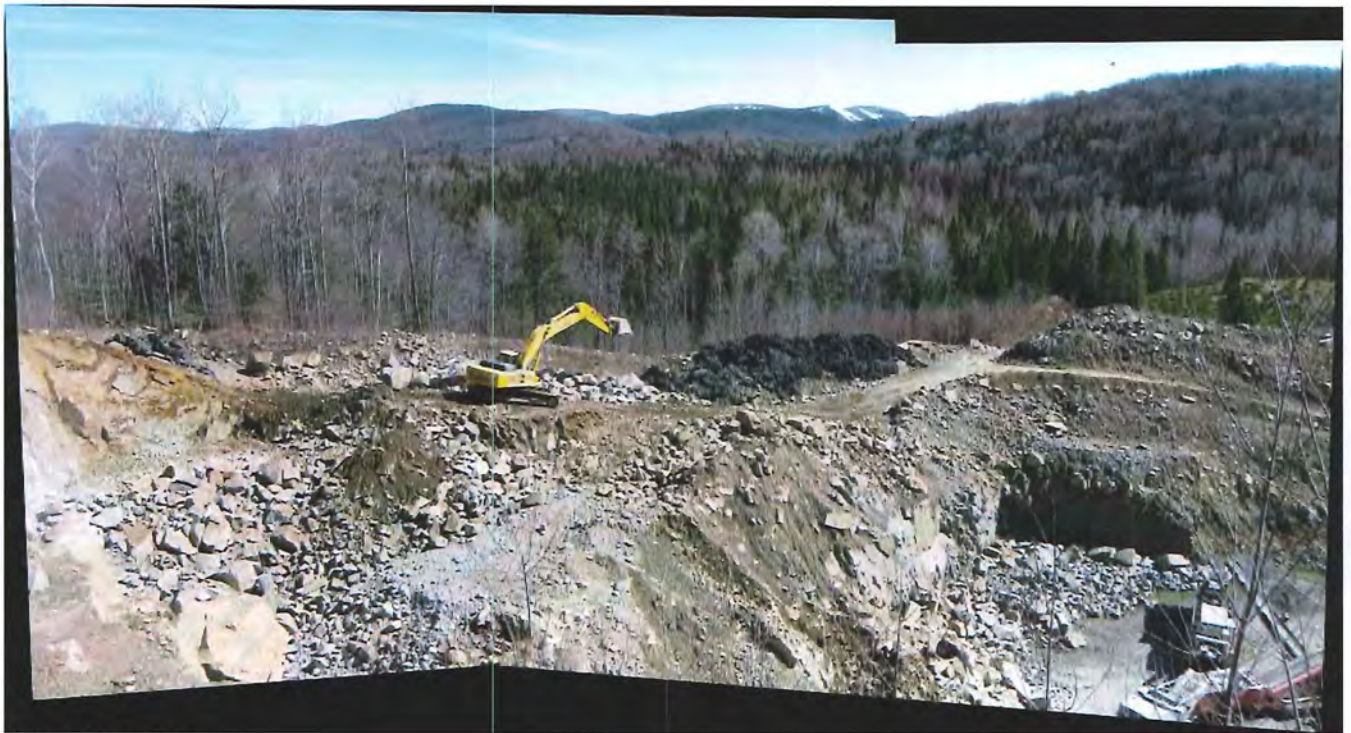
- Je constate qu'un récent dynamitage a été réalisé. À l'aide d'un GPS, le front de dynamitage a été délimité. Toutefois, pour des mesures de sécurité, les coordonnées délimitant l'aire d'extraction ont été prises à une distance variant de 10 à 15 mètres de la paroi. Au moment de l'inspection, le front d'exploitation est en direction Nord.

IMG_0595 Panorama.jpg
Front de dynamitage et concasseur au bas.

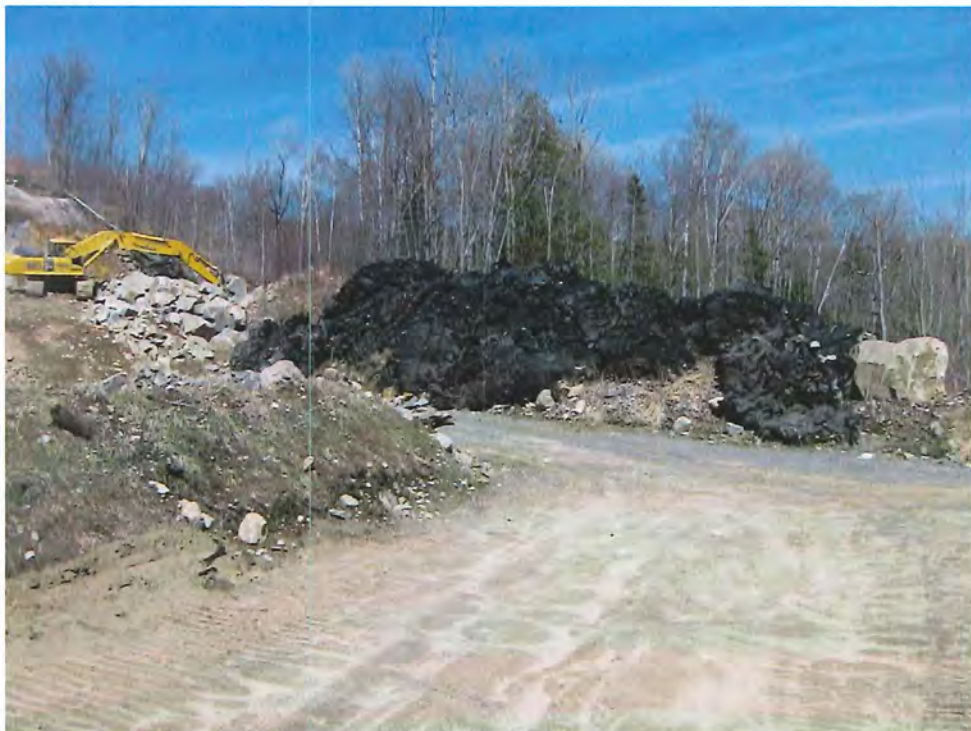
- Un chargeur sur roue 23-24) assure le transport de différents agrégats sur le site.
- Après vérification, les murs anti-bruit prévus au CA ne semblent pas avoir été modifiés. Des pneus de dynamitage ont été déposés sur le dessus du mur anti-bruit localisé à l'extrême Ouest.

IMG_0587.JPG
Des pneus de dynamitage ont été déposés sur le dessus d'une partie du mur anti-bruit localisé à l'extrême Ouest.

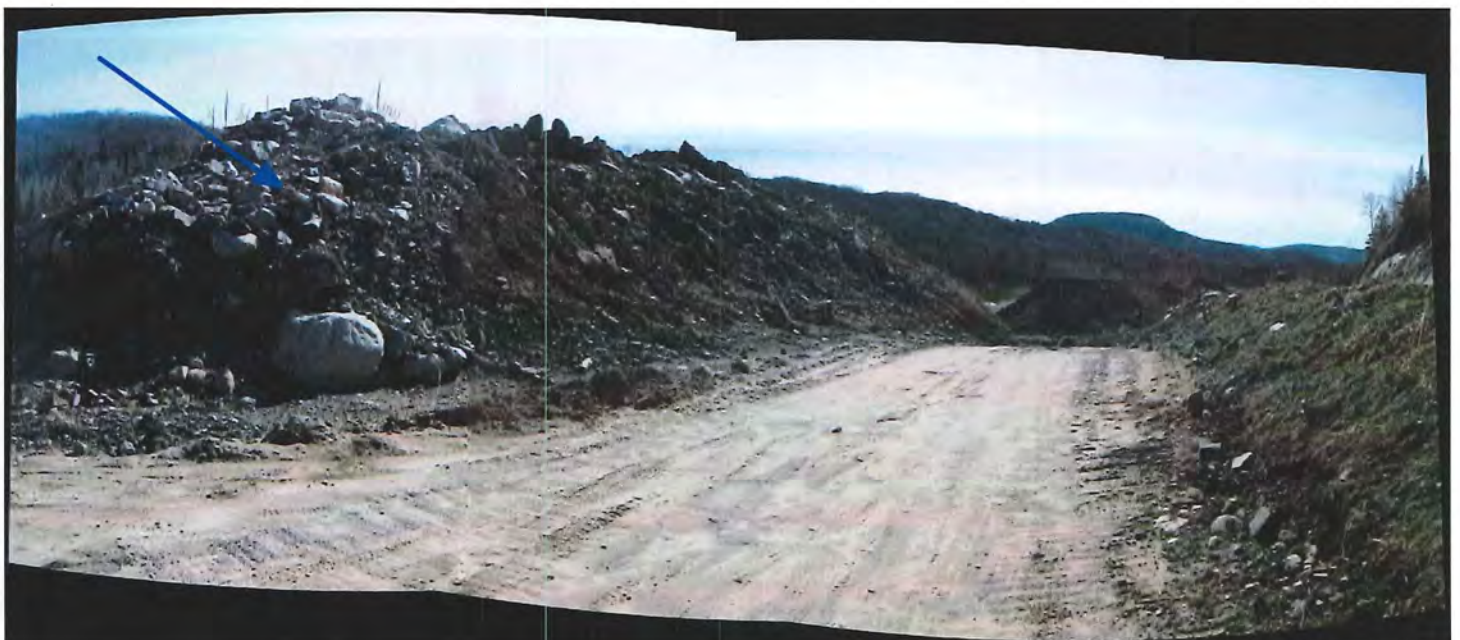
- Seul un mur anti-bruit semble avoir été légèrement modifié mais il ne s'agit pas d'un des murs prévus dans le CA; Il s'agit d'une paroi faisant office de mur anti-bruit mais aucunement prévu dans l'étude de bruit accompagnant le CA.

IMG_0602 Panorama.jpg
La flèche indique le mur anti-bruit non prévu au CA.
