RAPPORT FINAL

ÉVALUATION ENVIRONNEMENTALE DE SITE, PHASE I
PROPRIÉTÉ SITUÉE AUX 1212 ET 1214, RUE LABADIE
LONGUEUIL (QUÉBEC)

N/Réf. : NU44178-642

Décembre 2004

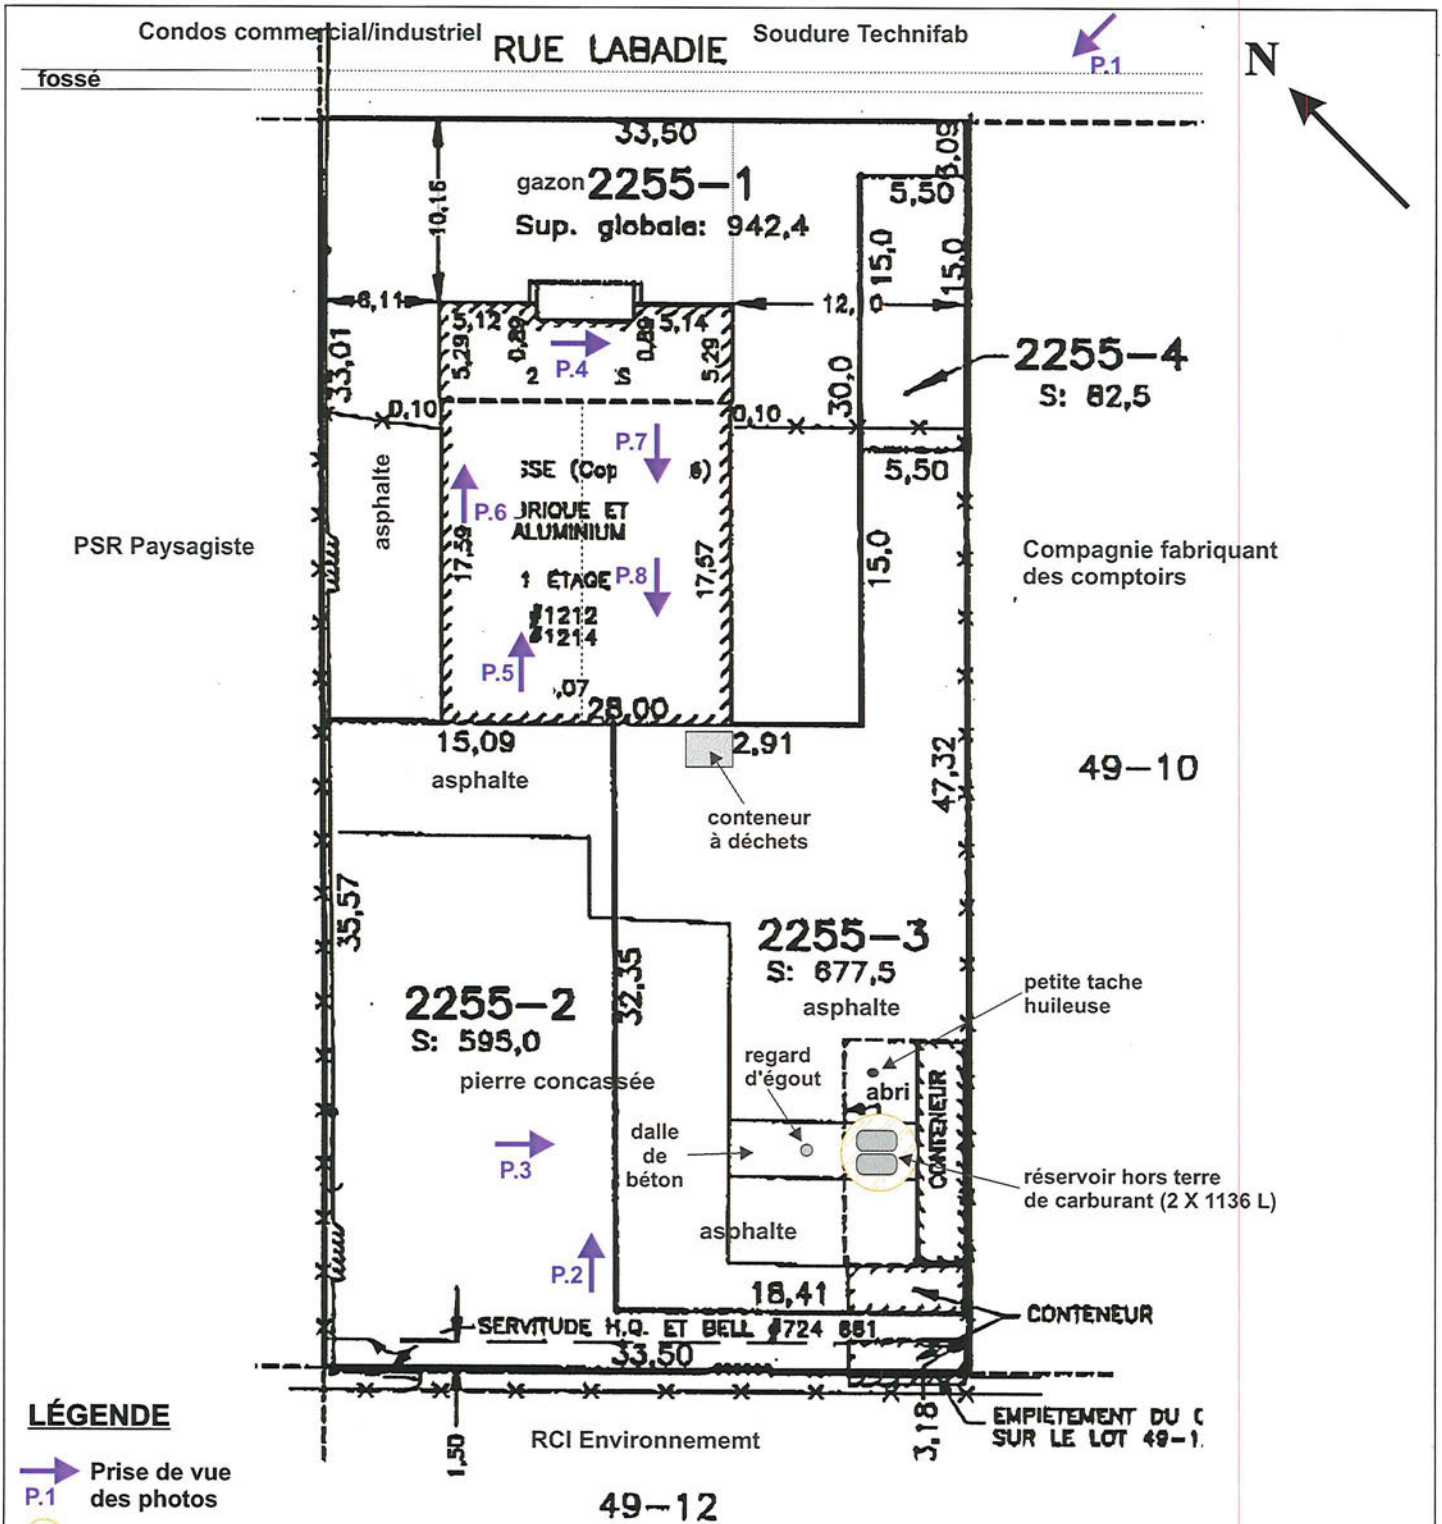
| | <p>TITRE:</p> <p>FIGURE 3 LOCALISATION DE LA PROPRIÉTÉ À L'ÉTUDE</p> | <p>APPROUVÉ PAR:</p> <p>D. TOUSIGNANT</p> | | |

Tel que montré à la figure 3, la propriété à l'étude est de forme rectangulaire et couvre une superficie de 2 297,4 m². Un bâtiment de forme rectangulaire occupe environ 12 % de la superficie totale de la propriété. Lors de la visite, le reste de la surface du terrain était recouverte d'asphalte (environ 55 %), de pierre concassée (environ 25 %), de gazon (environ 4 %) et de béton (environ 4 %). La topographie du site est plane et au même niveau que les propriétés voisines, sauf pour celle au sud-est qui est environ 0,3 mètre plus haute. L'accès au terrain se fait par la rue Labadie.

Lors de la visite des lieux, des fossés ont été observés le long de la rue Labadie. Aucun indice visuel ou olfactif de contamination en hydrocarbures ou par d'autres produits n'a été observé dans les eaux de ces fossés. La majorité des eaux de surface se dirigent principalement vers le fossé situé le long de la rue Labadie et vers un regard d'égout situé dans la cour arrière de la propriété ou s'infiltrent dans le sol.

Aucune odeur d'hydrocarbures, âcre ou nauséabonde n'a été notée lors de la visite du site. À noter toutefois qu'une petite tache huileuse a été observée sur l'asphalte à environ 2,0 mètre au nord-est des réservoirs de carburant. Selon monsieur Harold Dubé, cette tache aurait été causée par une fuite d'huile d'un des équipements de *Groupe Solubrik*.

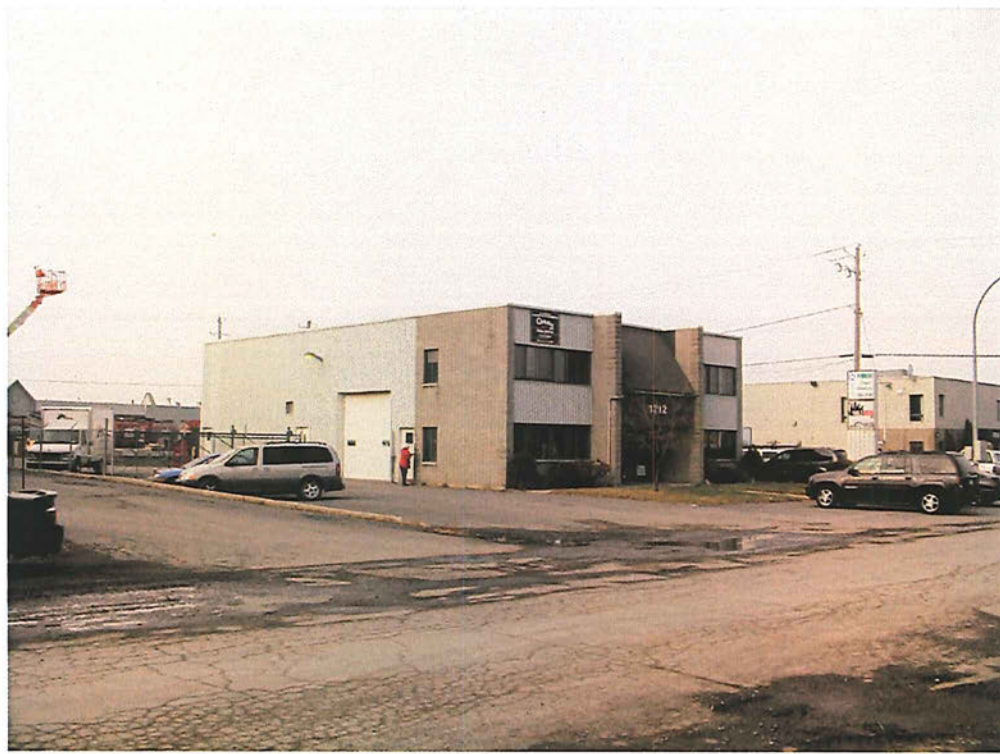
Photo
1

Titre: Vue avant de la propriété à l'étude et du bâtiment situé aux 1212 et 1214, rue Labadie, à Longueuil (prise de vue ouest, 16/11/2004).

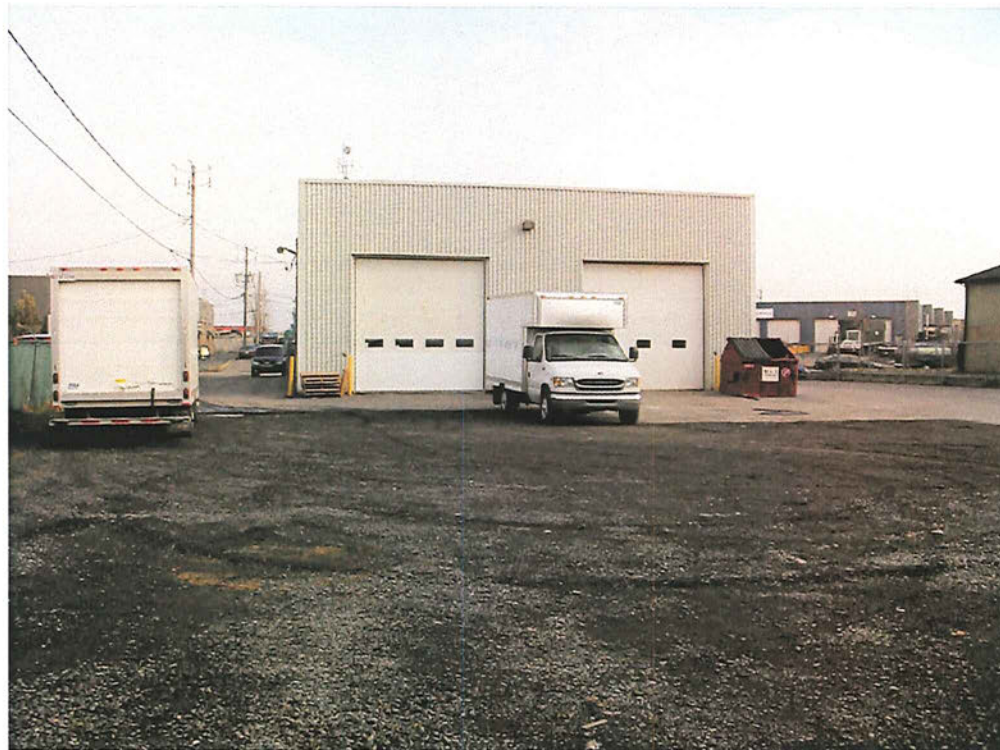
Photo
2

Titre: Vue de la cour en arrière du bâtiment (prise de vue nord-est, 16/11/2004).

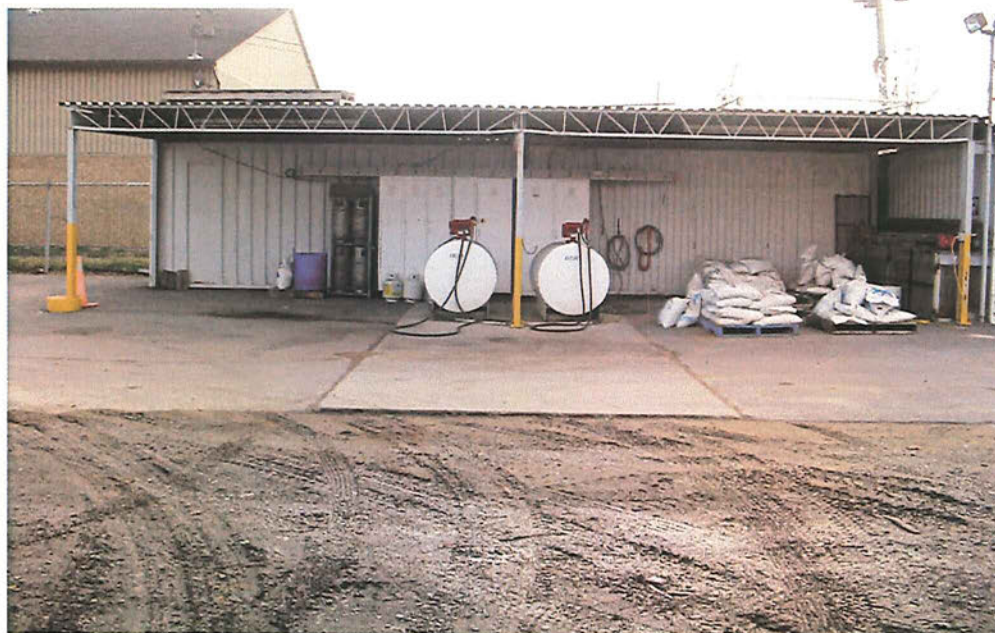
Photo
3

Deux (2) réservoirs hors terre en acier contenant des produits pétroliers ont été observés sous un abri situé dans la cour arrière de la propriété (voir photo # 3 de l'annexe II).

Les réservoirs, d'une capacité de 1 136 litres chacun, contiennent du diesel ou de l'huile à chauffage. Les plaques sur les réservoirs indiquent que ces derniers ont été fabriqués en 1997 et 1998. Selon monsieur Dubé, ces derniers auraient été installés en 1999 et servent à alimenter la flotte de camions (pour le diesel) et différents équipements (pour l'huile à chauffage).

Lors de la visite du site, ces réservoirs étaient en bon état et aucune fuite ou tache au sol sur la dalle de béton n'a été observée. Un regard d'égout est présent à proximité des réservoirs et aucune indice de présence de produits pétroliers n'y a été notée. De plus, ces réservoirs reposent sur une dalle de béton et sont dans un secteur asphalté, ce qui minimise le risque d'infiltration potentiel d'hydrocarbures dans le sol.

Titre: Vue du poste d'utilisateur de carburant situé sous l'abri dans la cour arrière de la propriété à l'étude (prise de vue sud-est, 16/11/2004).

Étant donné qu'aucune évidence de contamination n'a été observée à l'endroit des réservoirs et que l'installation de ces derniers est assez récente, la caractérisation environnementale de ce secteur ne serait pas requise pour l'instant. Toutefois, comme ces réservoirs constituent un risque d'impact potentiel sur l'environnement, une caractérisation environnementale pourrait être requise si les conditions observées lors de la visite changent ou s'il survient une fuite ou un déversement accidentel.

Cependant, les deux (2) réservoirs hors terre de diesel et d'huile à chauffage alimentant la flotte de camions et les équipements de la compagnie *Groupe Solubrik* constituent une activité désignée, telle qu'énumérée à l'annexe III du *Règlement sur la protection et la réhabilitation des terrains* (poste de distribution de carburant).

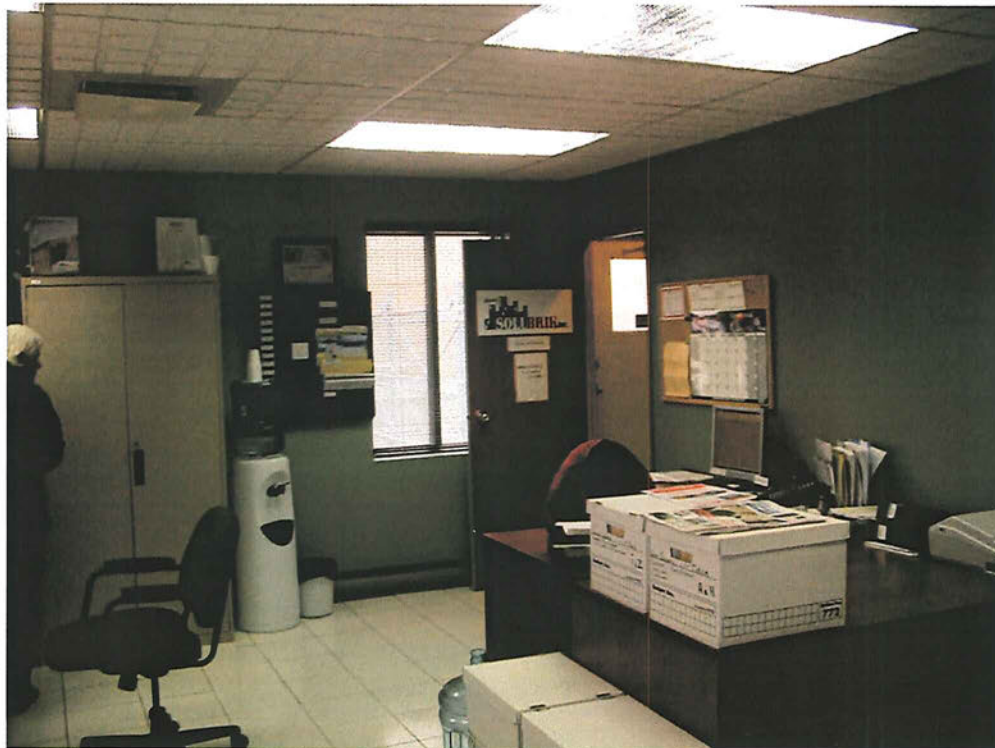
Photo
4

Titre: Vue d'un des bureaux dans la partie avant du bâtiment (prise de vue sud-est, 16/11/2004).

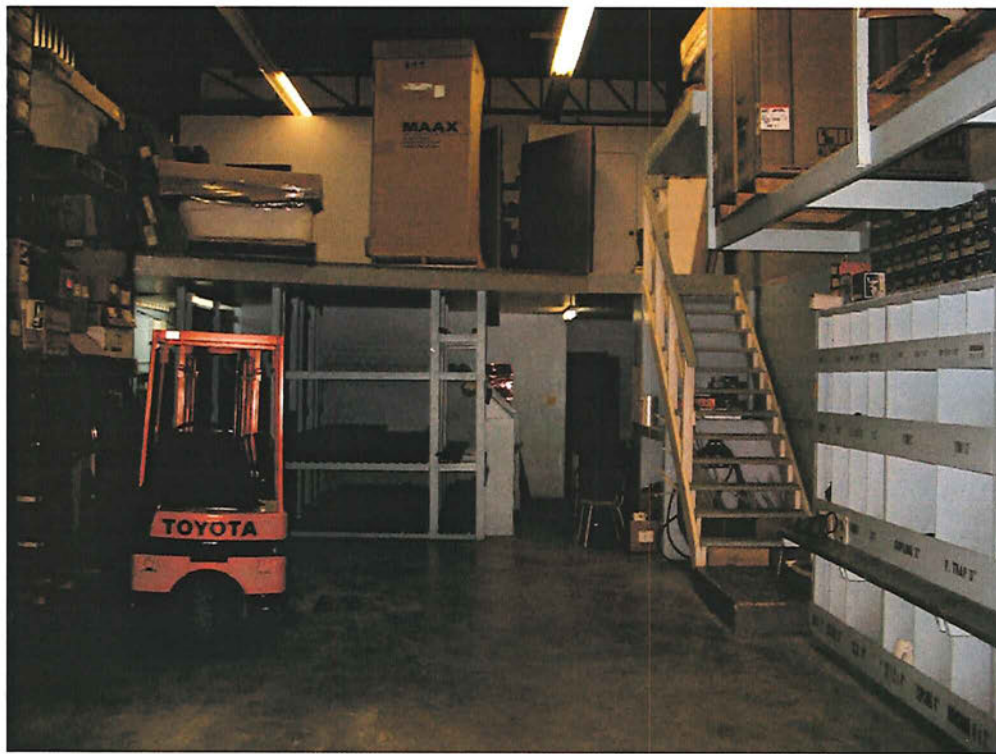
Photo
5

Titre: Vue de l'entrepôt de la compagnie Plomberie Denis Couture
(prise de vue nord-est, 16/11/2004).

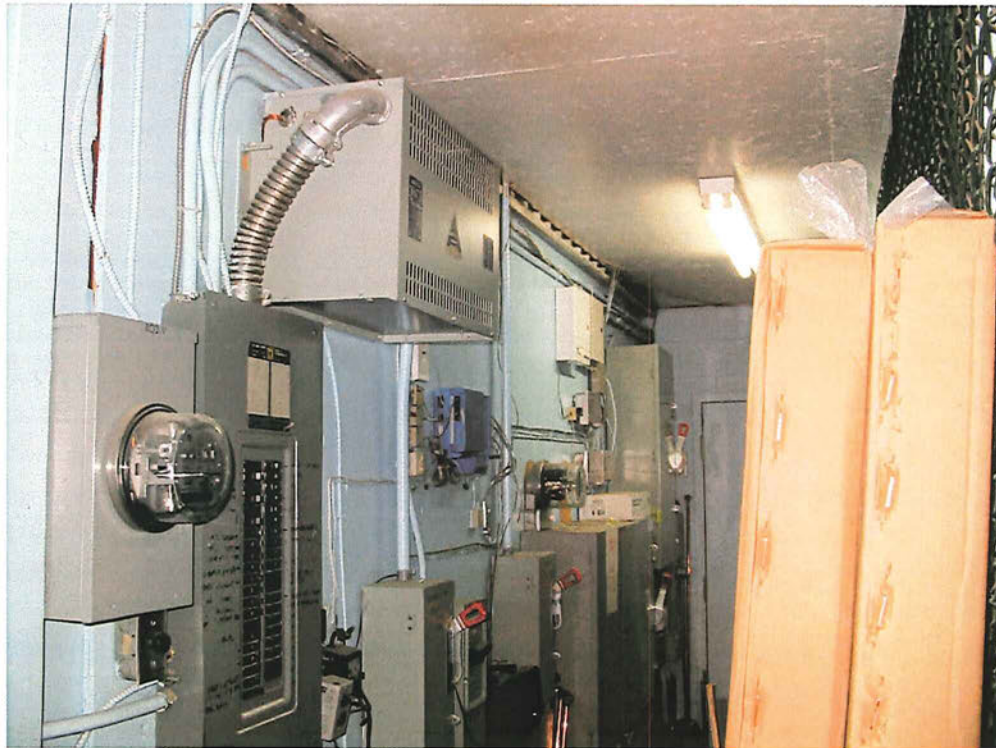
Photo
6

Titre: Vue d'une des deux entrées électriques du bâtiment (prise de
vue nord-est, 16/11/2004).

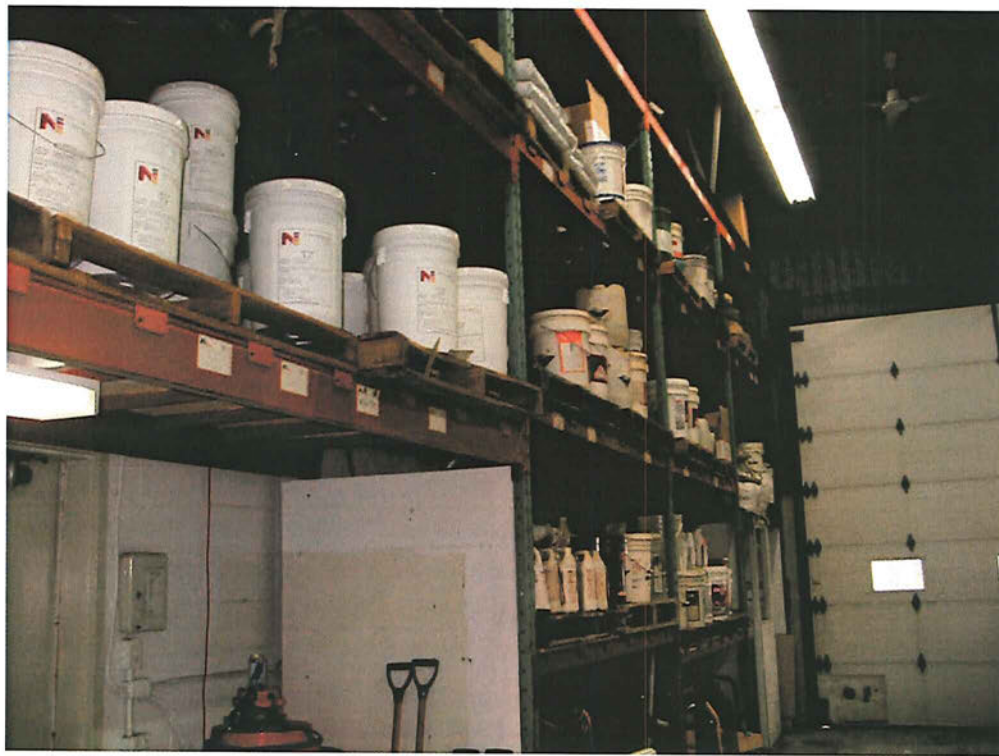
Photo
7

Titre: Vue de l'entrepôt de la compagnie Groupe Solubrik (prise de vue sud-ouest, 16/11/2004).
