Objet : Demande d'accès n° 2006 16806- Lettre réponse

ACCIDENT TECHNOLOGIQUE

RAPPORT D'INSPECTION

Objet : Déversement de carburant du 14 mars 2011 à l'aéroport de Saint-Hubert situé au 5700 route de l'Aéroport à Longueuil (arrondissement de Saint-Hubert)

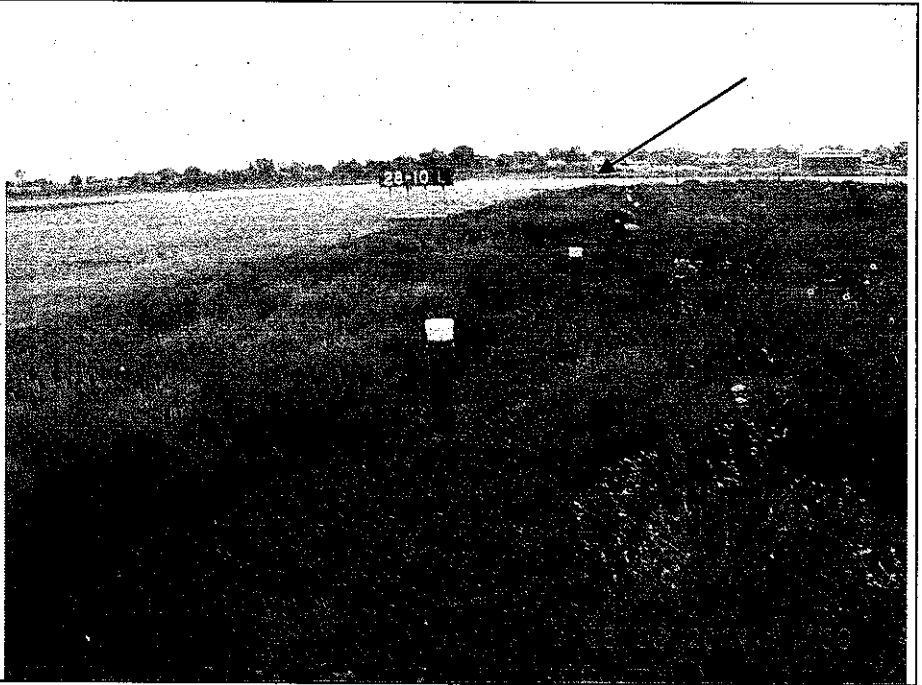
Photo no : 1

À l'endroit même où il y a eu l'accident, nous avons constatés la présence de 12 puits d'observation (voir photo # 1). Nous les avons tous ouvert et n'avons perçu aucune odeur d'hydrocarbure. Le sol autour a aussi été senti à quelques endroits et aucune odeur d'hydrocarbure n'a été perçue. À noter que la neige et les sols contaminés avaient été retirés dans les jours suivant l'intervention d'urgence en mars 2011 sous la supervision de M. Pierre Lévesque, intervenant à UEQ. Sur les 17 600 litres de carburant déversés, 17 500 litres de carburant auraient été récupérés. Cette information figure dans le rapport d'urgence de M. Lévesque.

La flèche pointe l'endroit du déversement.

On voit aussi 12 puits d'observation.

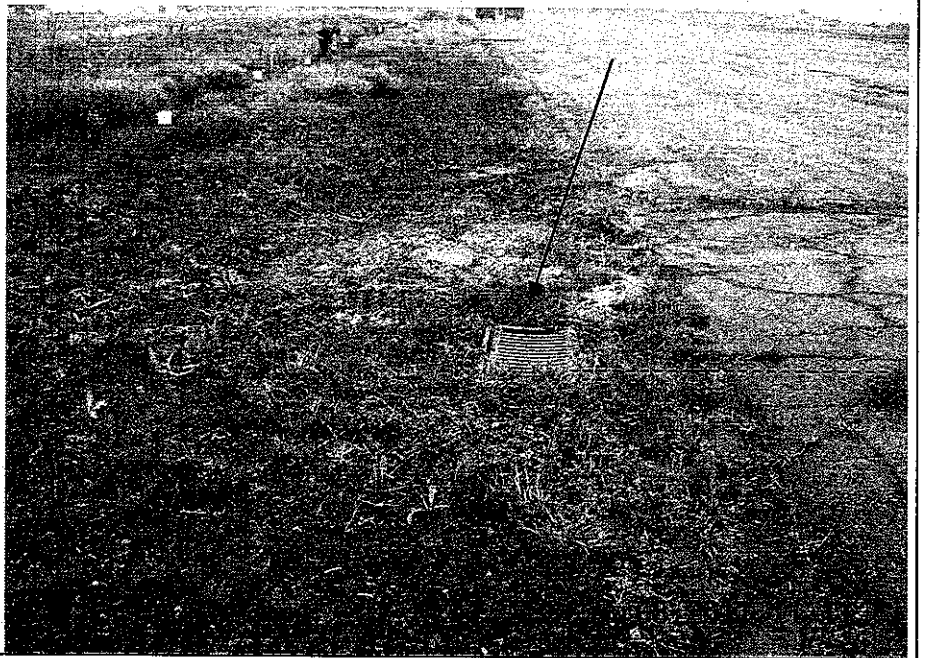
Photo no : 2

A-53-54 nous a expliqué que le carburant avait atteint une grille (voir photo # 2) et suivi une canalisation souterraine qui longe une piste de l'aéroport et qui rejoint un fossé (voir carte et orthophoto joint au présent rapport). Une caméra aurait été introduite à l'intérieur de la canalisation pour vérifier son état mais l'aéroport ne connaît pas les conclusions de cette inspection.

Grille par lequel s'est infiltrée le carburant.
Une conduite souterraine longe ensuite le terrain jusqu'au fossé (pointillée).

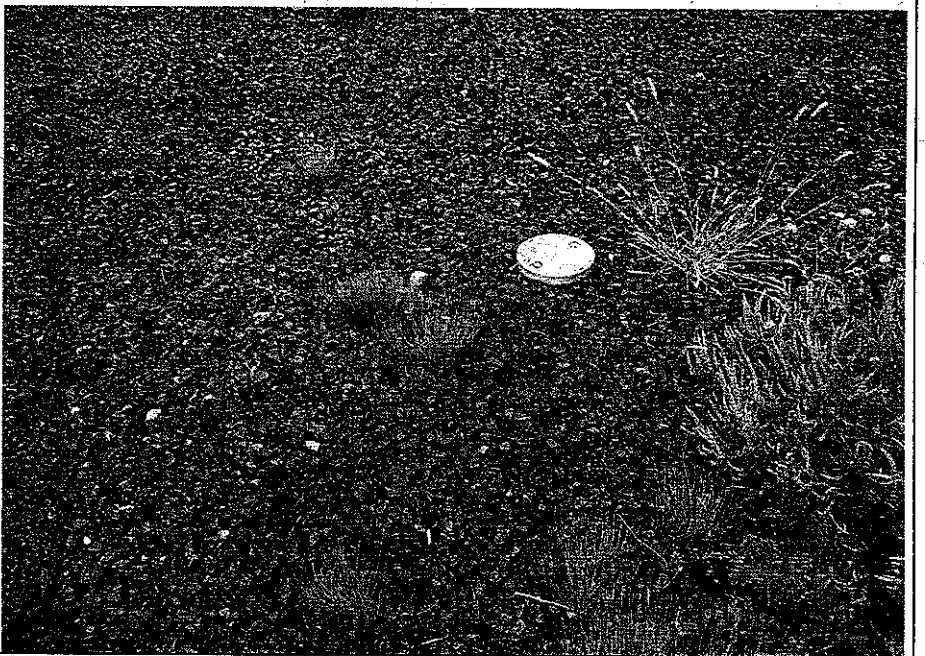
Photo no : 3

Enfin, nous avons pu observé la présence de quelques autres puits d'observation ailleurs sur le terrain de l'aéroport et sur les terrains de la ville de Longueuil (photo # 3). M. Beaudoin nous a informé qu'au total environ une soixantaine de piézomètres auraient été installés par la compagnie Articles 23-24 de la L.A.D.

Un des nombreux puits d'observation installés.

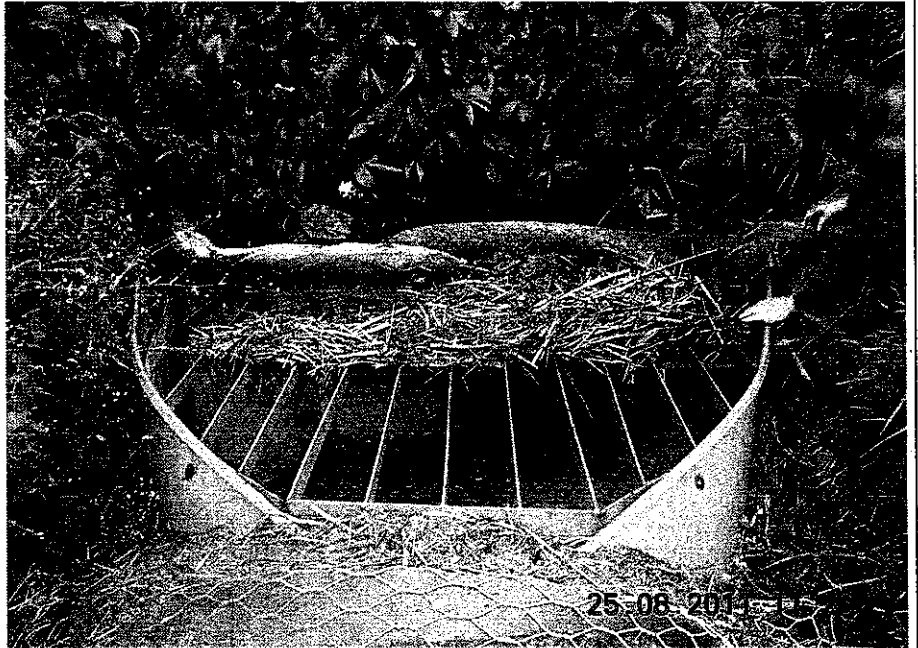
Photo no : 4

Dans le fossé, les deux estacades qui avaient été mises en place suite à l'événement n'étaient plus présentes. On a pu observé toutefois la présence de vieux boudins absorbants (photo # 4). Aucune trace d'hydrocarbure n'a été observée à la surface de l'eau dans le fossé lors de notre visite. À noter que les terrains situés de l'autre côté de la route de l'aéroport et où l'on avait installé des estacades et boudins, appartiennent à la ville de Longueuil (voir carte et orthophoto pour localisation).

Fossé dans lequel on a placé des boudins.

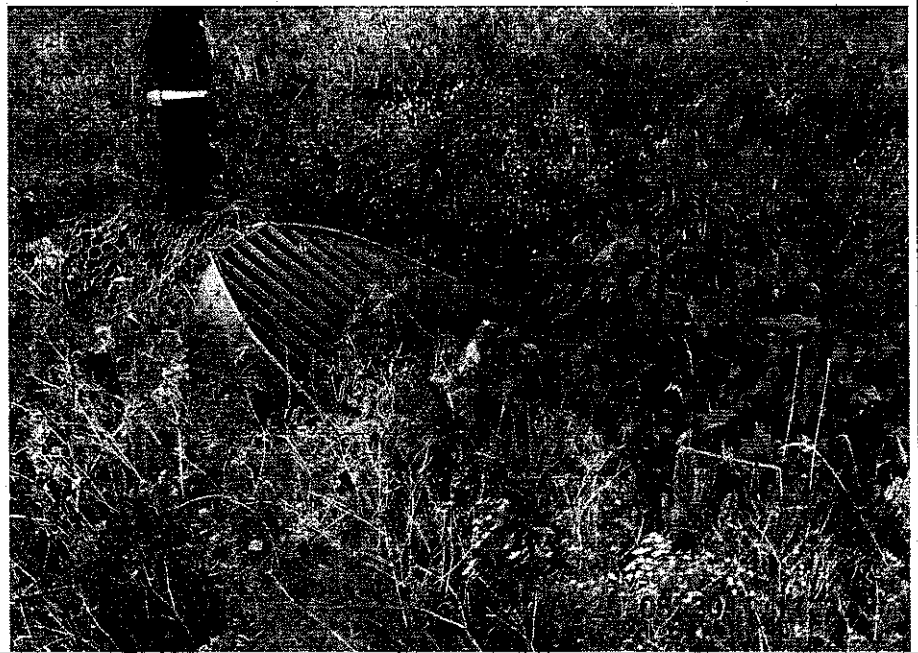
Photo no : 5

Idem photo # 5.

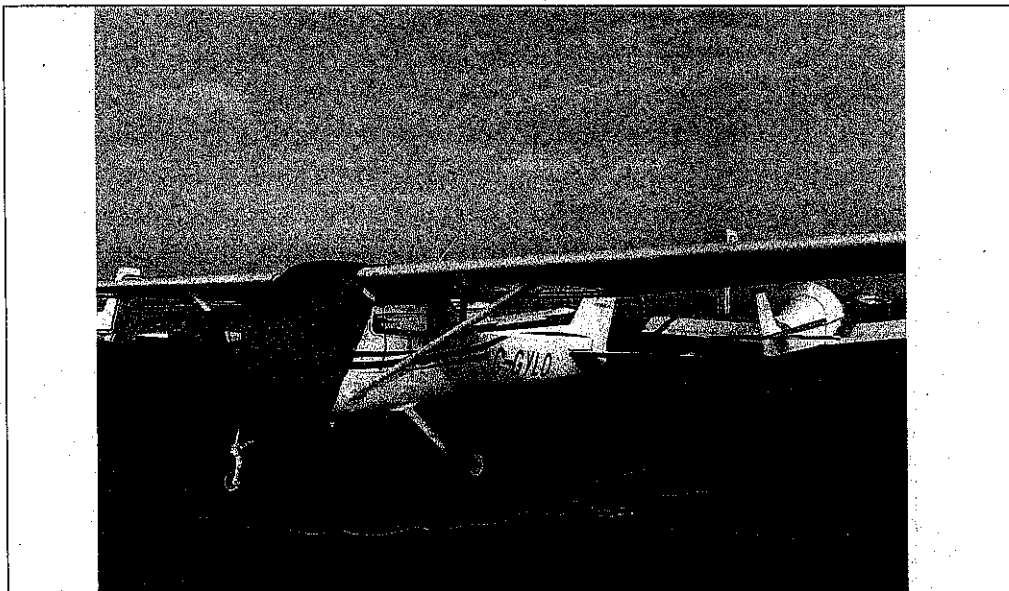
Sortie du trop plein de carburant situé sous l'aile.
L'avion vient d'être alimenté en carburant par
