Objet : Demande d'accès à l'information concernant les manquements et infractions
signifiés à la Municipalité de Sainte-Sophie

1. Identification

Date de l'inspection :	2009-05-19	Heure d'arrivée: 12 :15	Heure de départ : 13 :07
Date de rédaction :	2009-05-27	No dossier (gestion documentaire) : 7430-15-01-01516-03	
Technicien, technicienne : Alexandre Giroux		Accompagné, de : N/A	
No intervention (SAGO) : 300504980		No document (SAGO) : 400595330	
Municipalité : Sainte-Sophie		Titre: Parc Brière

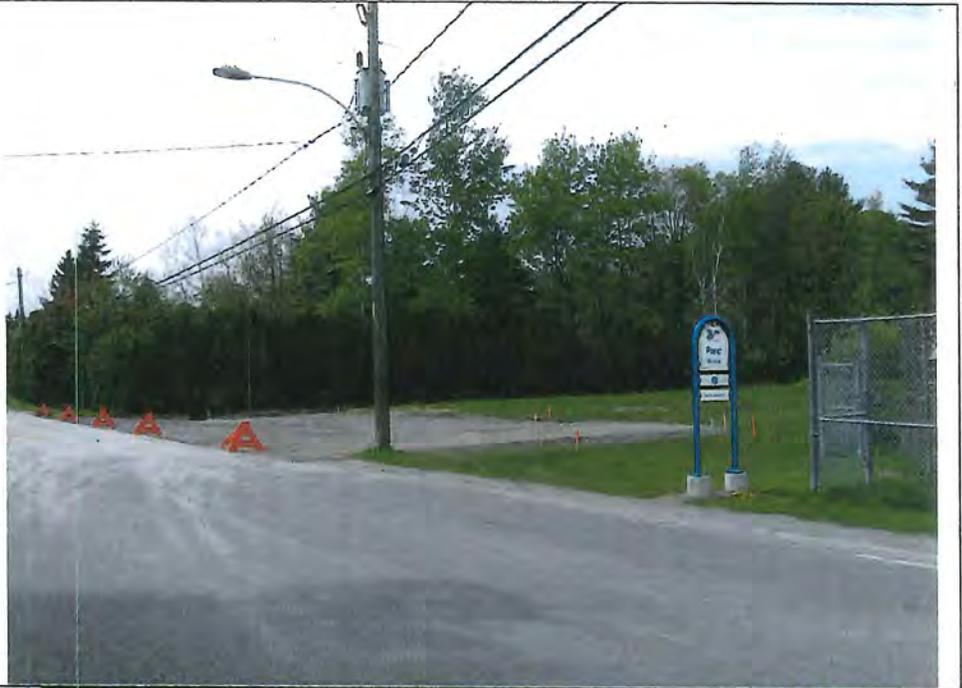
Photo no 1
Point GPS No : Parc Brière

Arrivé sur les lieux, je constate des travaux préparatifs à l'aménagement d'un stationnement à quelques mètres d'un terrain de soccer nommé Parc Brière (voir photo 1). La zone des travaux est délimitée par des piquets de couleur orange. Une des extrémités de la zone des travaux longe une dépression rectiligne, contenant de l'eau, sur une distance de 12 mètres. La distance entre la zone des travaux et la dépression est d'environ 1 mètre (voir photo 2) mise à part un endroit où le gravier atteint le sommet de la dépression.

travaux préparatif à
l'aménagement d'un
stationnement à quelques mètres
d'un terrain de soccer nommé
Parc Brière.

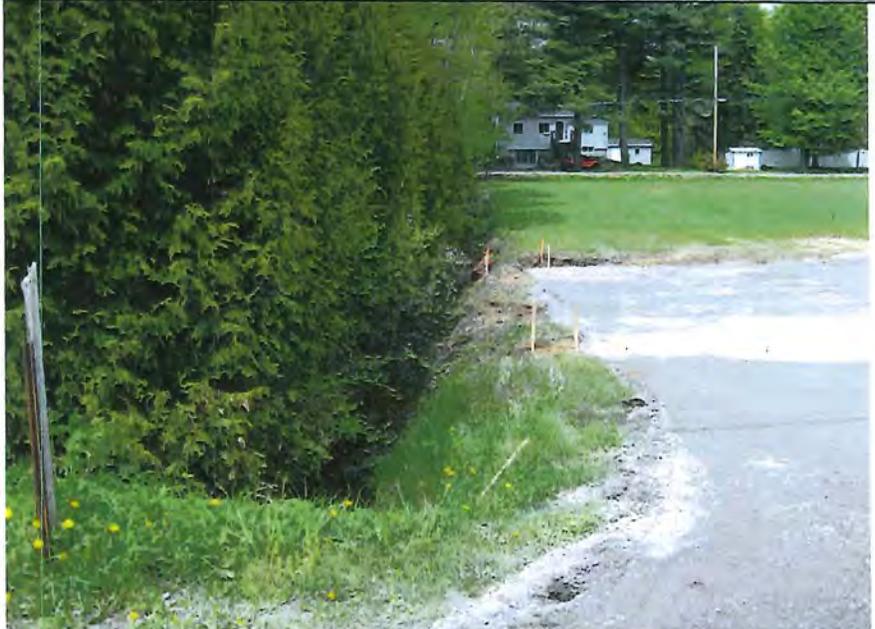
Photo no 2
Point GPS No : Parc Brière

La distance entre la zone des
travaux et la dépression est
d'environ 1 mètre.

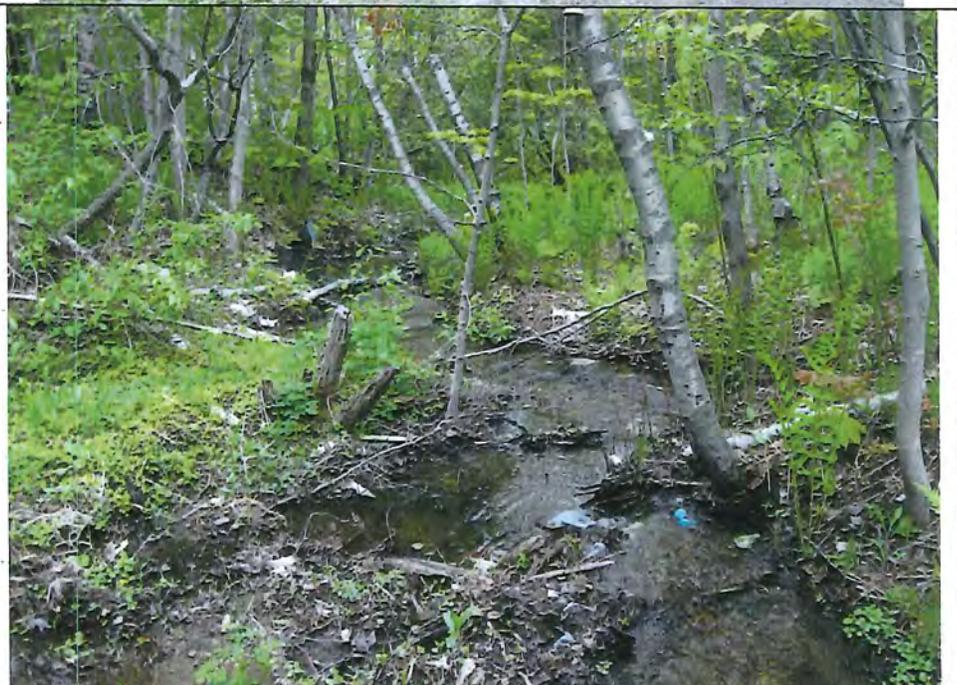
Photo no 3
Point GPS No : A

lit d'écoulement sinueux

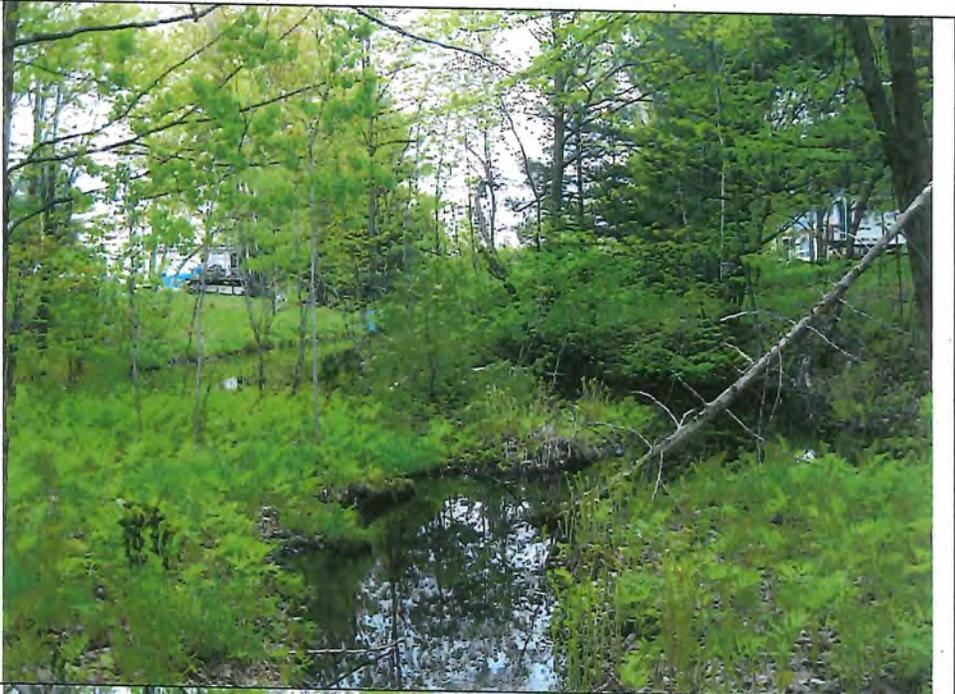
Photo no 4
Point GPS No : B

Le lit d'écoulement n'est plus repérable à partir du moment où l'eau s'écoule dans un petit plan d'eau.

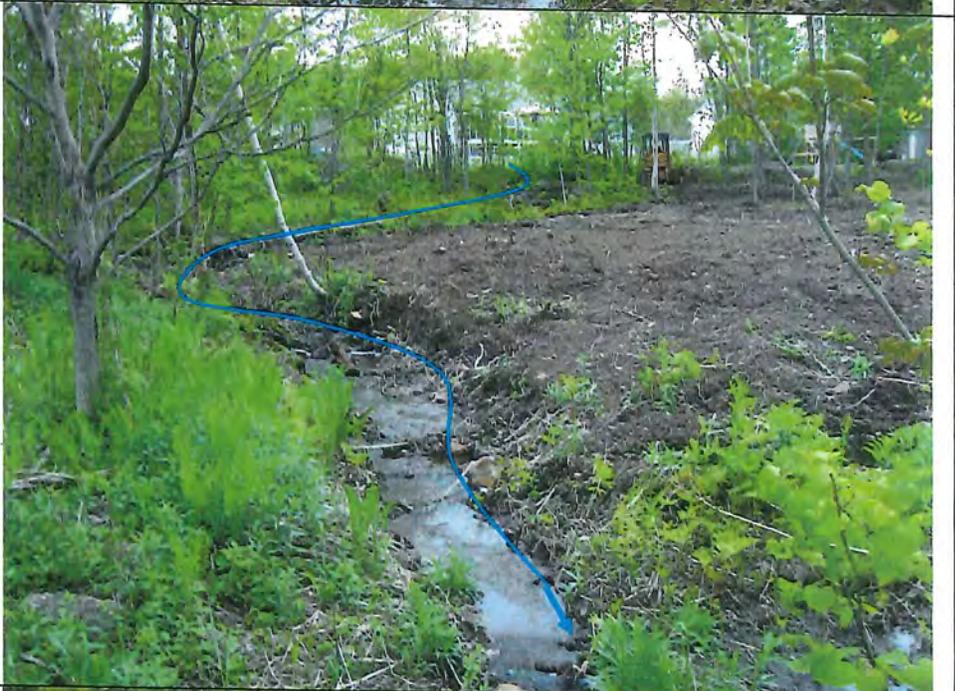
Photo no 5
Point GPS No : D

je constate que le lit d'écoulement traverse le terrain situé au --- de façon sinueuse.

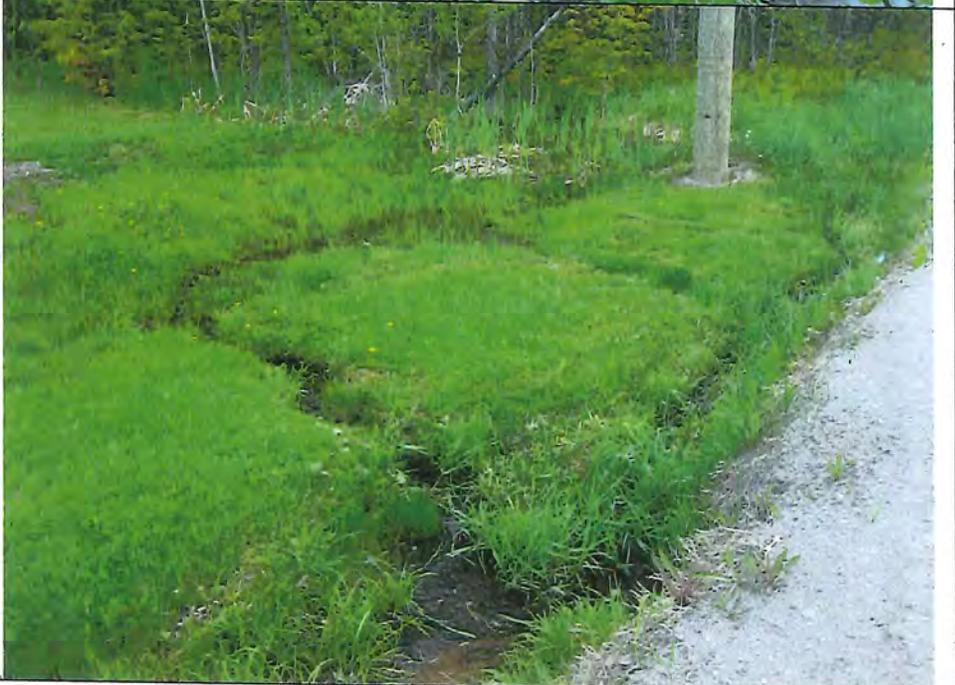
Photo no 6
Point GPS No : E

ponceau sous la rue Godard est alimenté par trois embranchements. Deux embranchements empruntent le fossé de route de par et d'autre du ponceau et le troisième est originaire d'un terrain boisé.

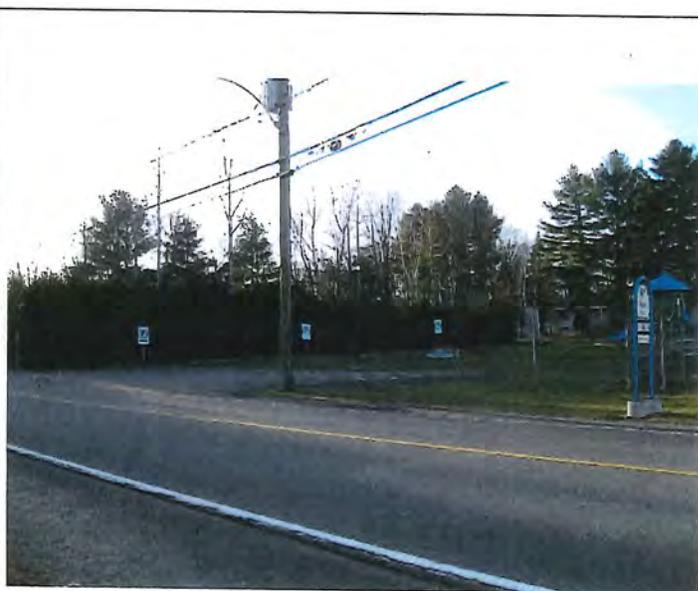
Photo no 1
Je constate que l'espace de stationnement est asphalté.

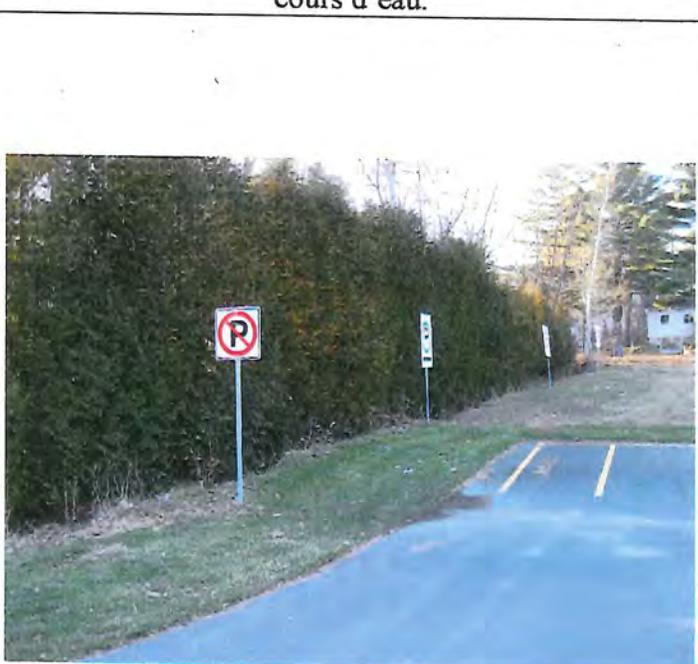
Photo no 2:
le stationnement a été éloigné d'environ 2 mètres du cours d'eau.

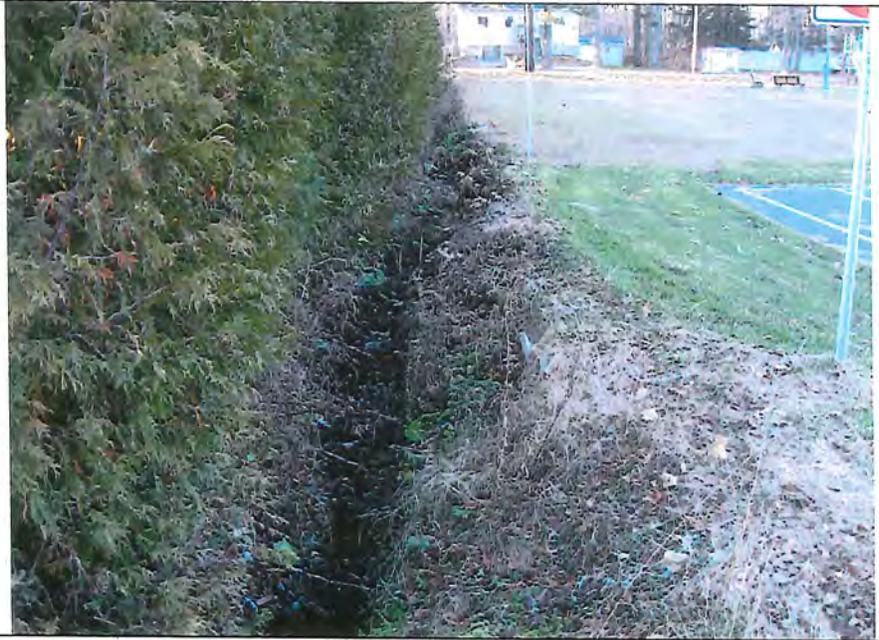
Photo no 3

Je constate que le talus riverain est stable alors qu'il est couvert de végétation.

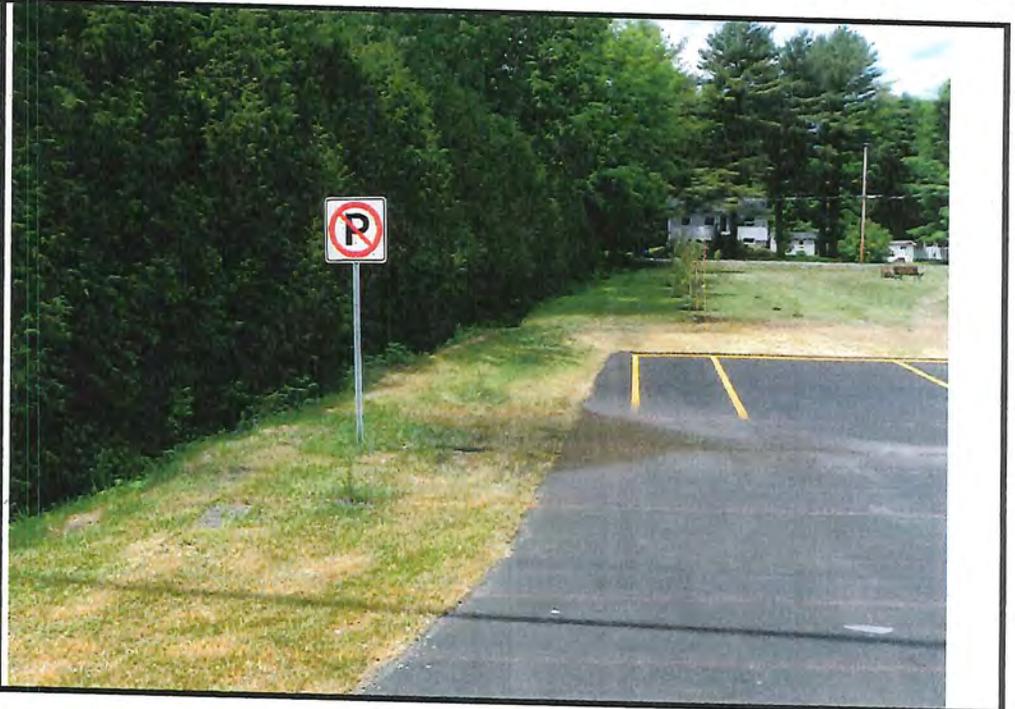
Affiche interdisant le stationnement dans la partie gazonnée, entre le cours d'eau et le stationnement.

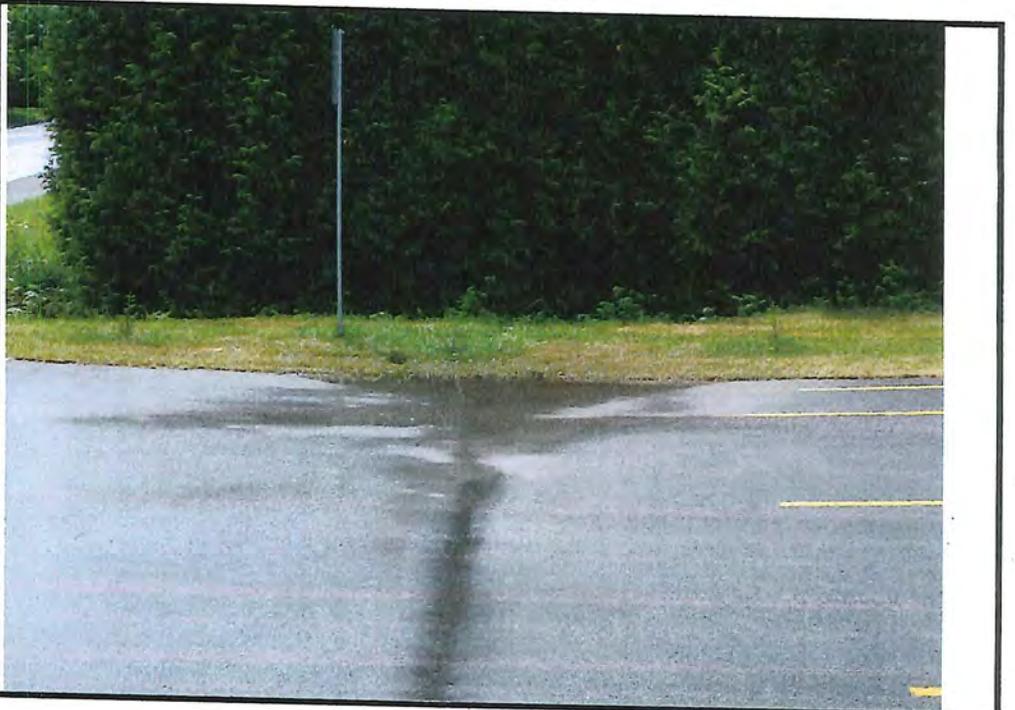
Photo #2:

Épinettes plantées dans la rive du cours d'eau et eau de ruissellement qui se concentrent dans le centre du stationnement, avant d'atteindre le cours d'eau.

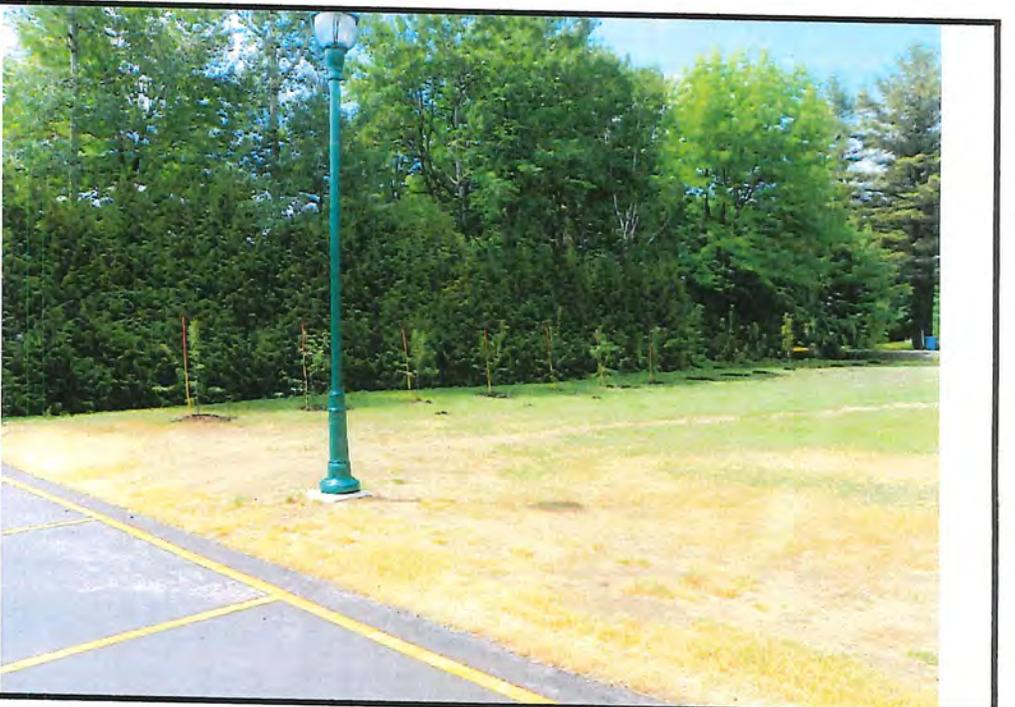
Photo #3

Plantation réalisée dans la bande riveraine.

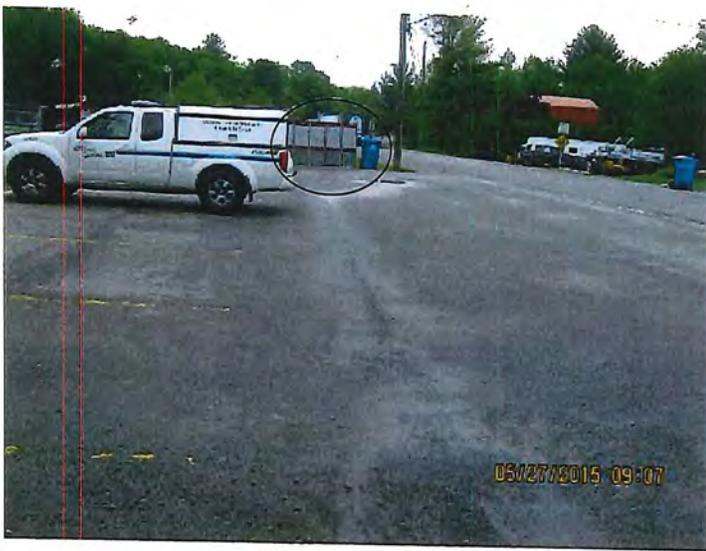
1. Les boîtes postales ont été relocalisées à l'extérieur de la bande de protection riveraine (IMG_0544.jpg).

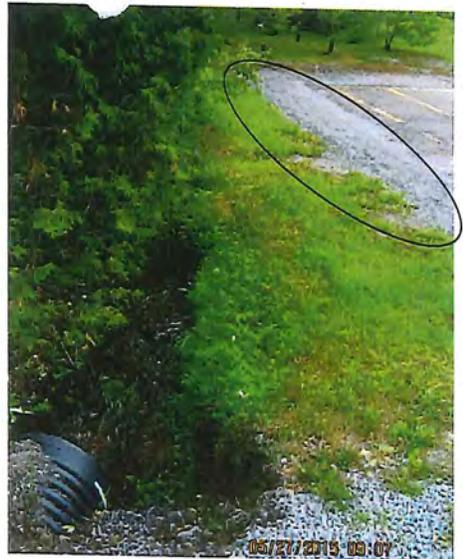
2. Les pierres concassées ayant servies d'assises aux boîtes postales sont restées sur place (IMG_0545.jpg):

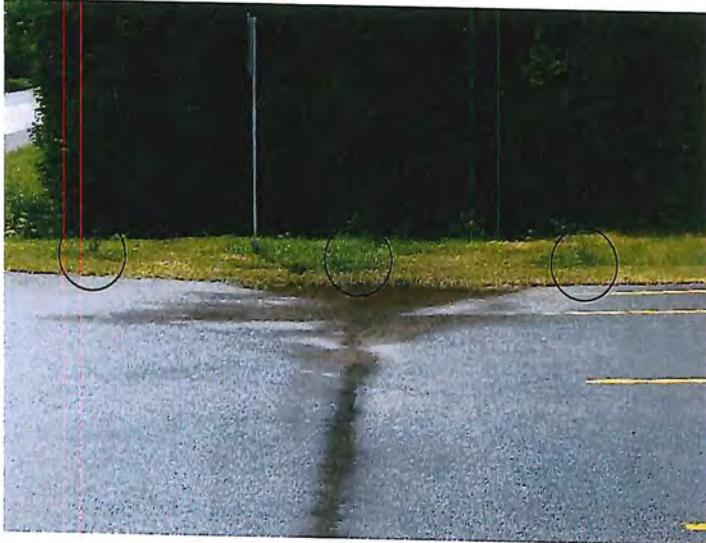
3. Photo prise en 2010 démontrant l'absence de pierres concassées et la présence d'arbres et arbustes récemment plantés (P6010147.JPG).

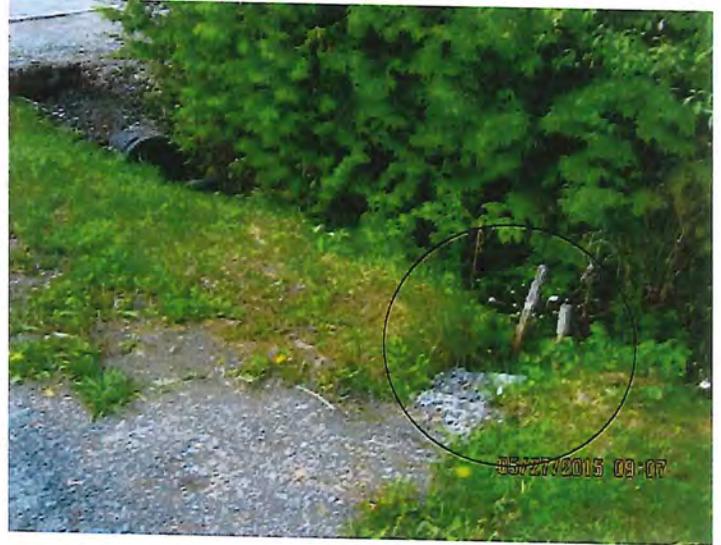
4. Un trou a été creusé et rempli de pierres concassées pour faciliter l'écoulement de l'eau du stationnement vers le cours d'eau (IMG_0543.jpg).

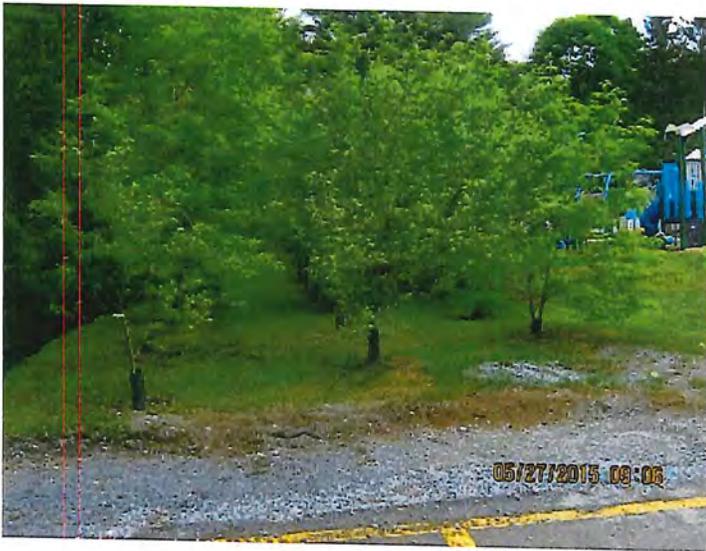
5. Le gazon est tondu en bande de protection riveraine (IMG_0541.jpg).

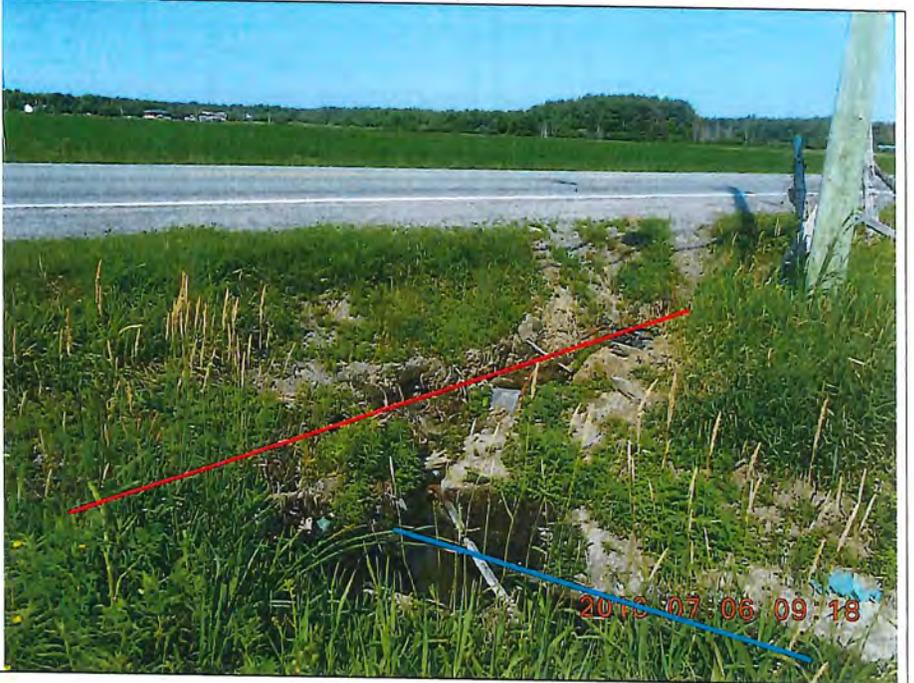
Jonction fossé de la montée Morel (rouge)
et du cours d'eau « branche 2 du cours
d'eau Lorrain » (bleu)

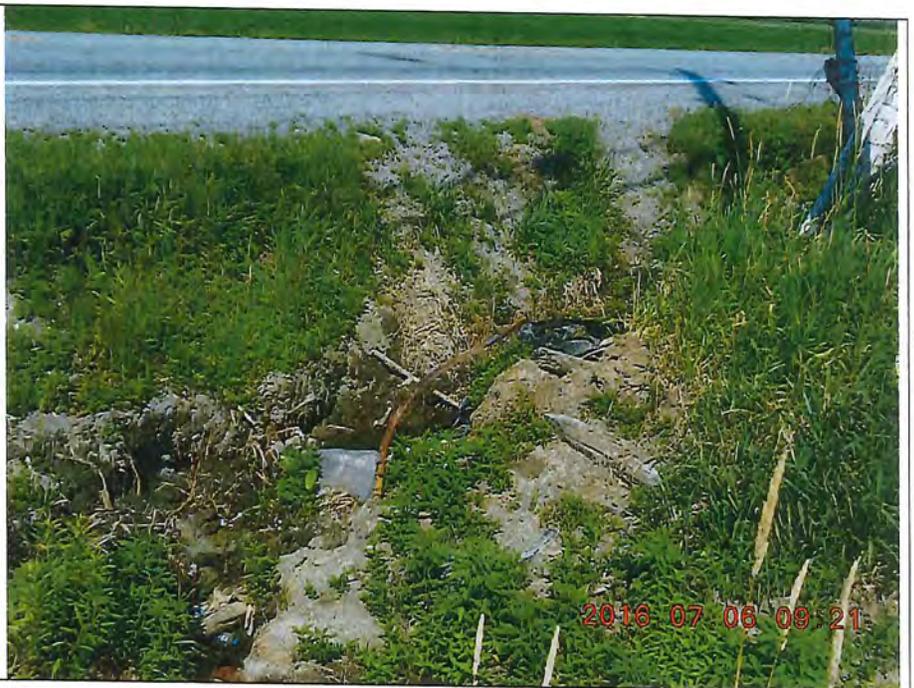
Photo no : 2

Présence de matières résiduelles et
amoncellement de terre à la jonction du
fossé de chemin et le cours d'eau.

Tuyau métallique, plastique, grillage,
papier

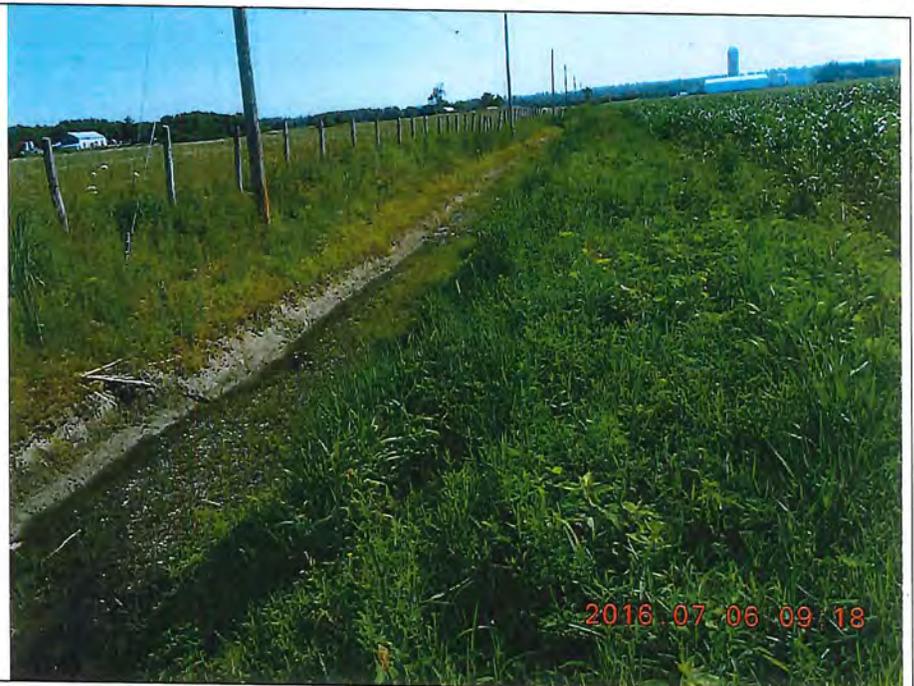
Photo no : 3

Tracé rectiligne
Limite du lot (clôture)
Ligne électrique

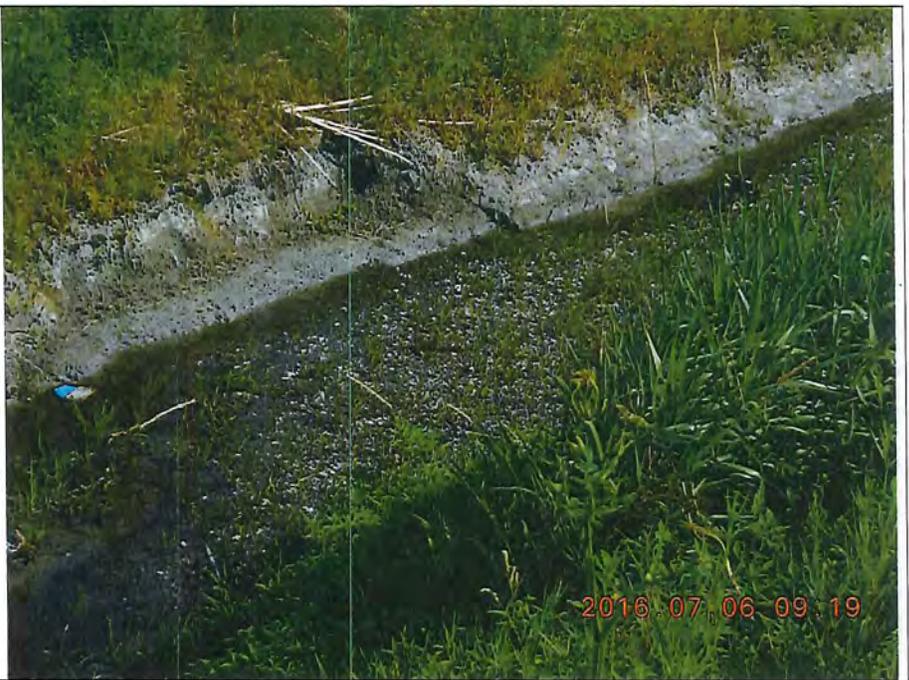
Photo no : 4

Accumulation de gravier dans le cours d'eau (amont)

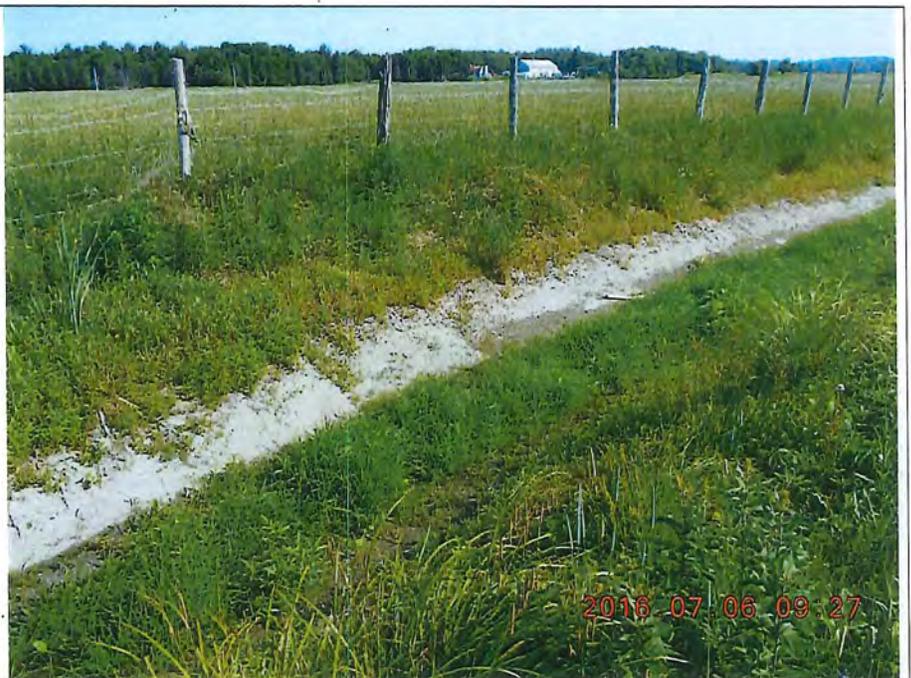
Photo no : 5

Végétation recouvre la rive et le littoral, sauf une bande du côté nord

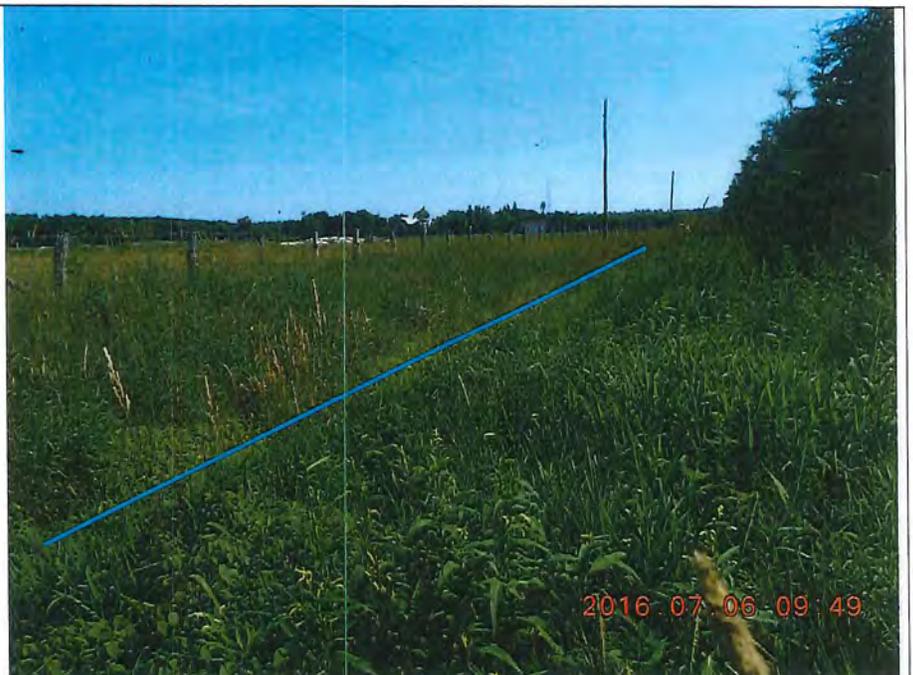
Photo no : 6

Végétation abondante en rive et littoral, partie en aval des travaux

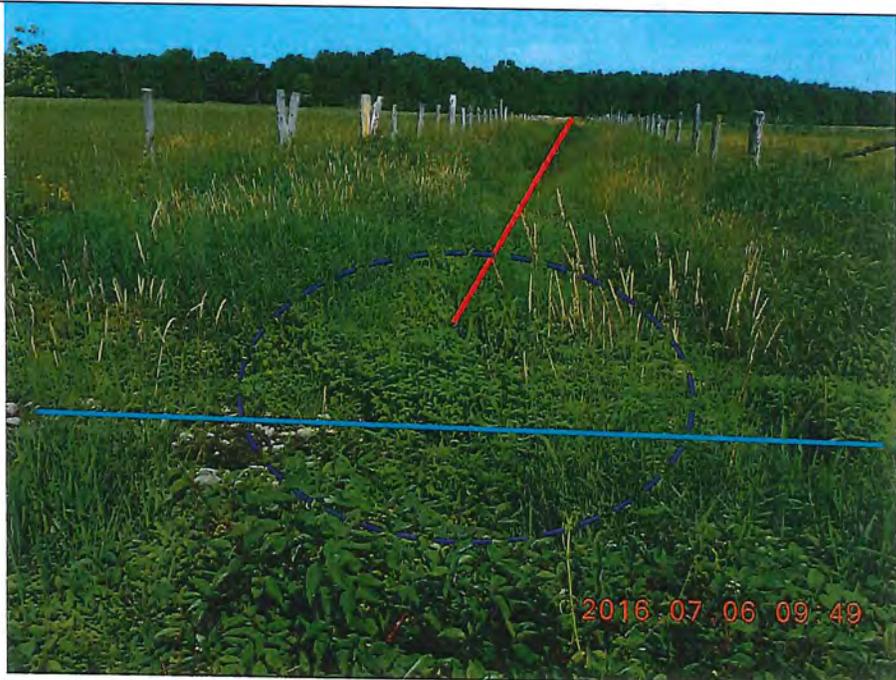
Photo no : 7

Jonction lit d'écoulement (rouge)
perpendiculaire au cours d'eau (bleu)

Localisation du bassin de sédimentation à
cet endroit
(pointillé mauve)

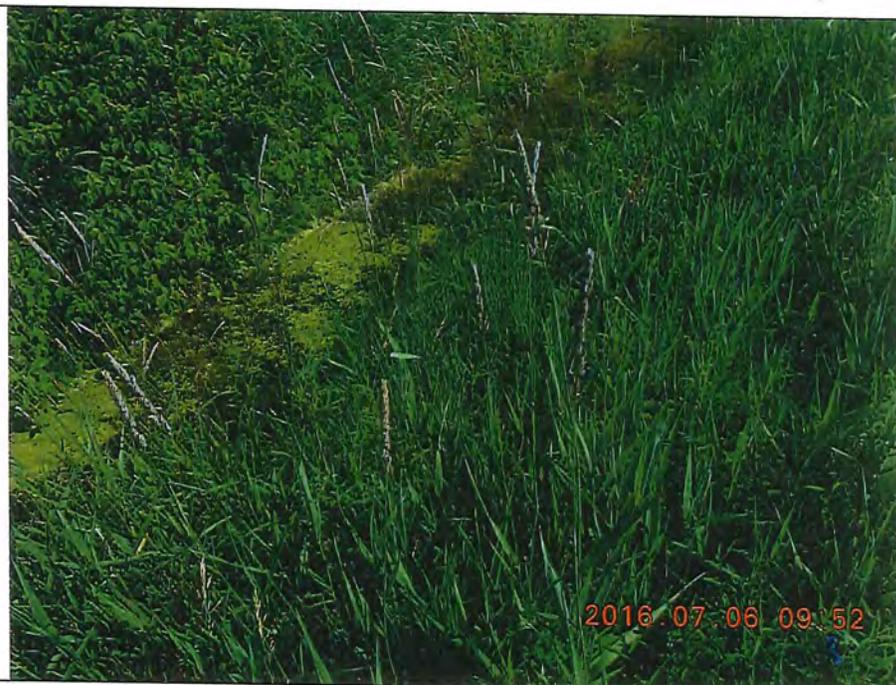
Photo no : 8

Amont du bassin de sédimentation, eau
stagnante avec lenticule sp

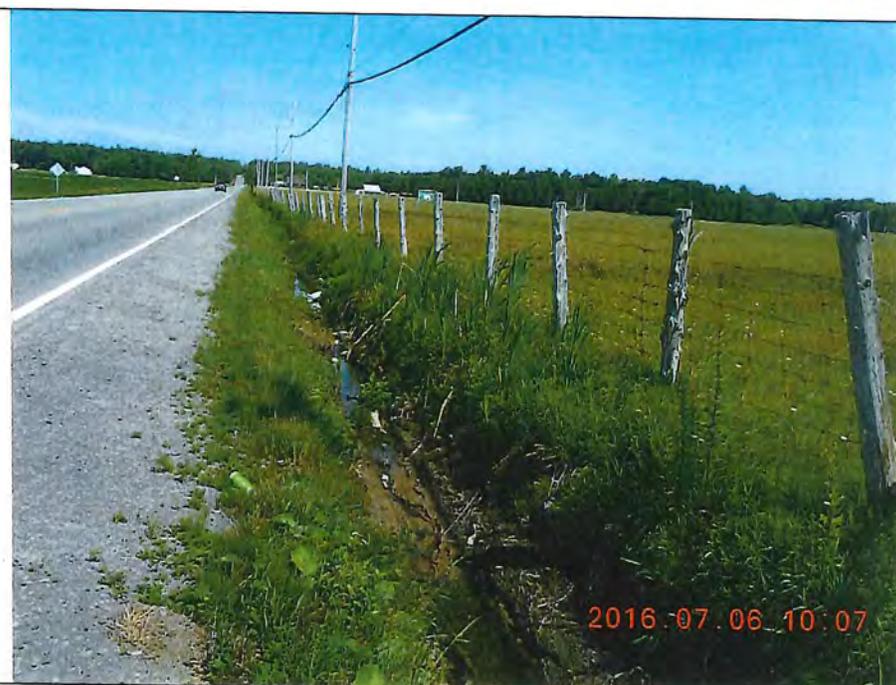
Photo no : 9

Fossé de chemin de la montée Morel
En amont du cours d'eau

Accumulation de sédiments

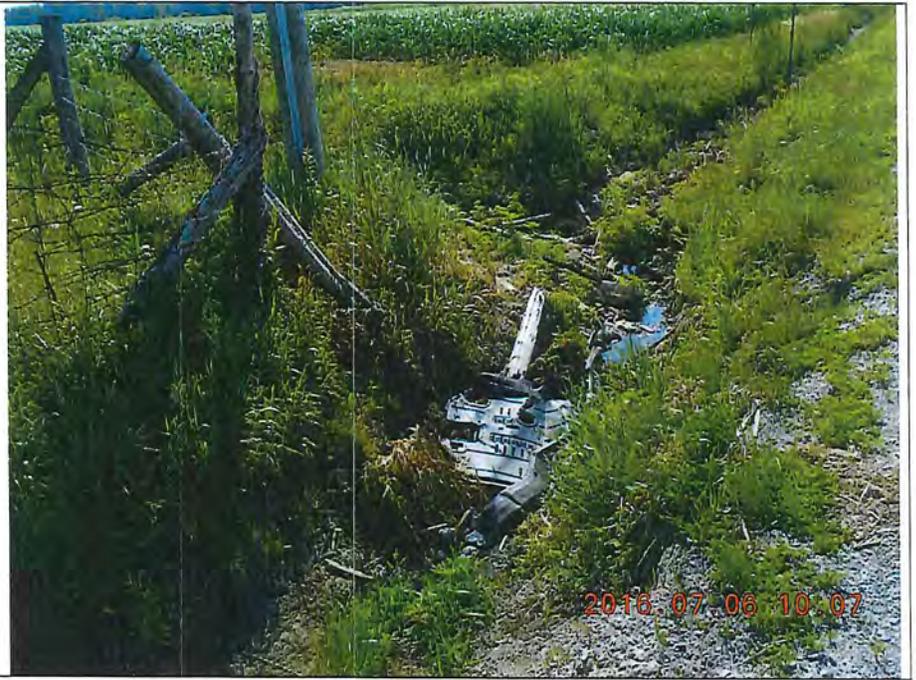
Photo no : 10

Fossé de chemin de la montée Morel,
avant la jonction avec le cours d'eau

Signes d'érosion
Présence de matières résiduelles
(plastique, bois)
